**U. F. INVESTIGACION Y ENJUICIAMIENTO ESPECIALIZADA EN**  
**DELITOS CONTRA LA PROPIEDAD Y CONTRA LA INTEGRIDAD**  
**FISICA CENTRO JUDICIAL MONTEROS**

**Pericia Accidentológica: 51/2022**

**Causa:** MACIAS JOSE ALEJANDRO S/ HOMICIDIO CULPOSO AGRAVADO  
ART 84 BIS. 1 PARRAFO. VICTIMA: JOHANA ELIZABETH GONZALEZ Y  
CRUZ EMILSE ROMINA. LEGAJO M005766/22.

Lic. RAMON ANTONIO MARTINEZ, designado en autos, presenta el  
siguiente informe accidentológico.

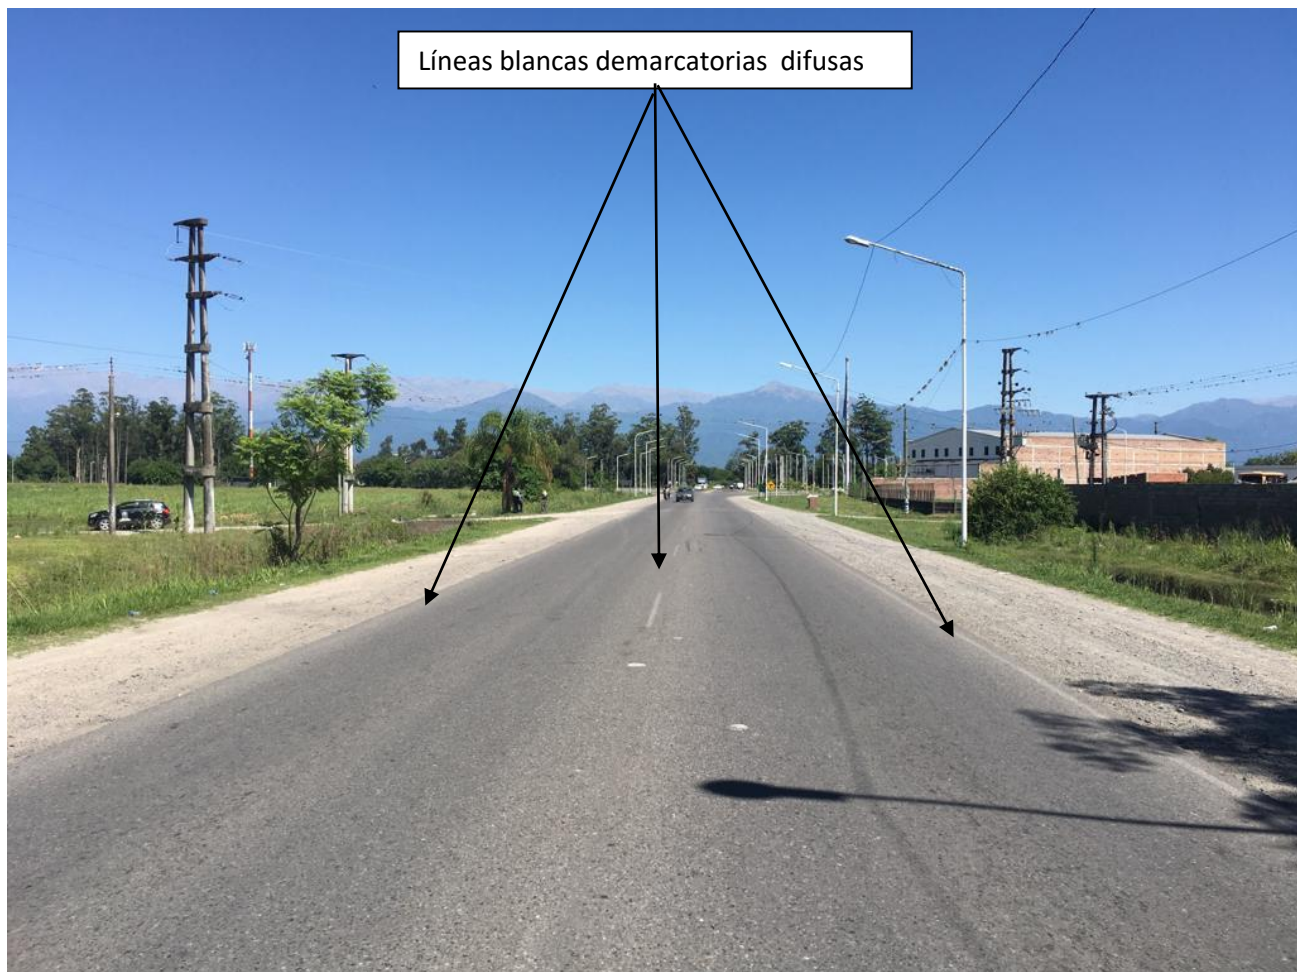
**Fotografía 01:** Panorámica de ESTE a OESTE realizada sobre Ruta Provincial 325, se observa la calzada en buen estado de conservación, no se encuentra delimitada adecuadamente, las líneas del centro y de los bordes se observa muy tenues, ambas banquinas se encuentran compactadas por áridos y en regular estado. El tramo de la ruta es una recta y que atraviesa el Barrio Aero Club de la ciudad de Monteros.

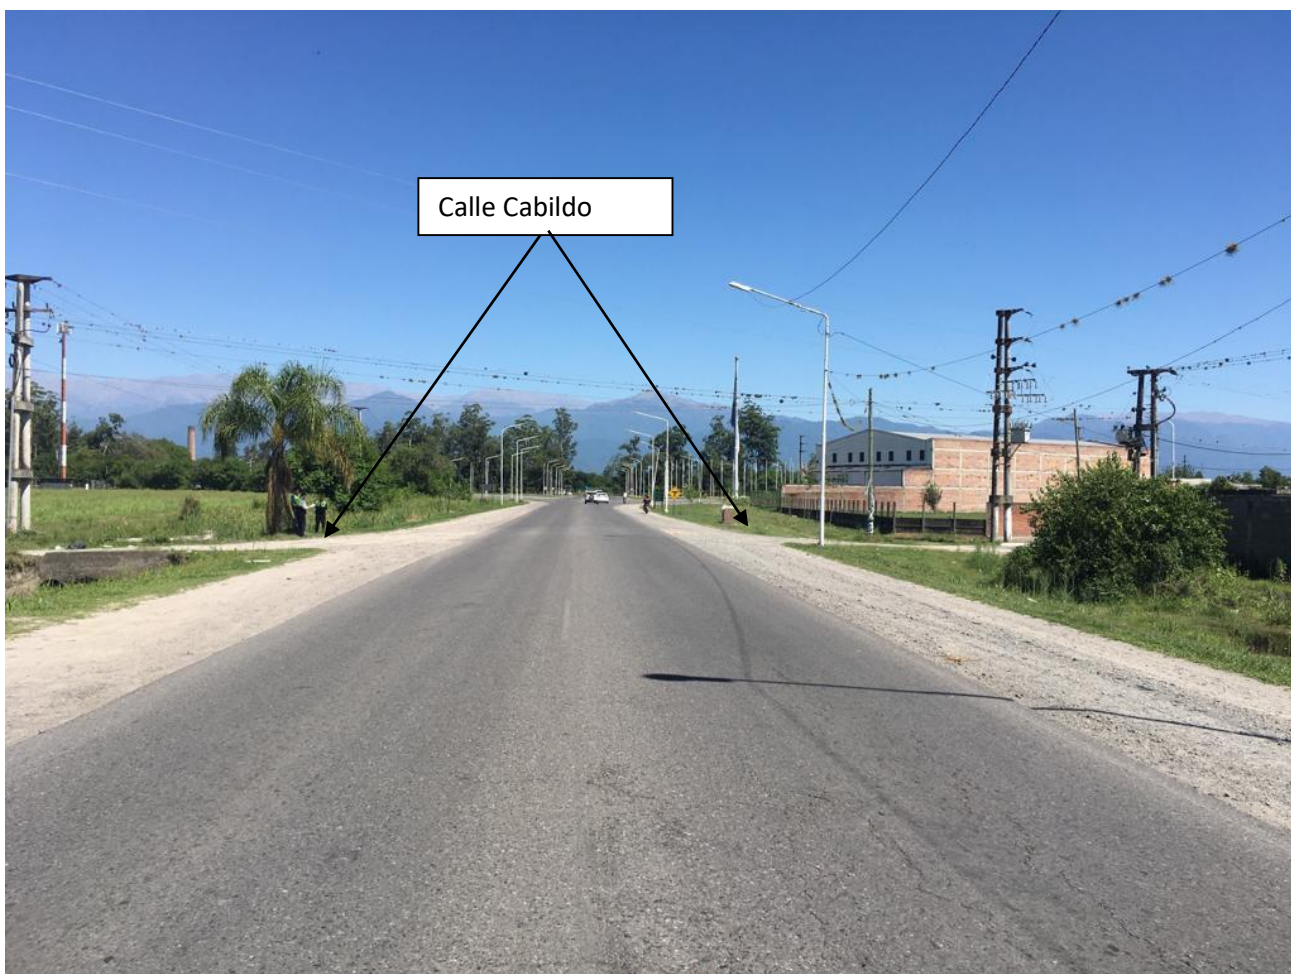
**Fotografía 02:** Panorámica de ESTE a OESTE realizada sobre Ruta Provincial 325, se observa hacia ambos laterales calle el Cabildo, entrada y salida al Barrio Aero Club.

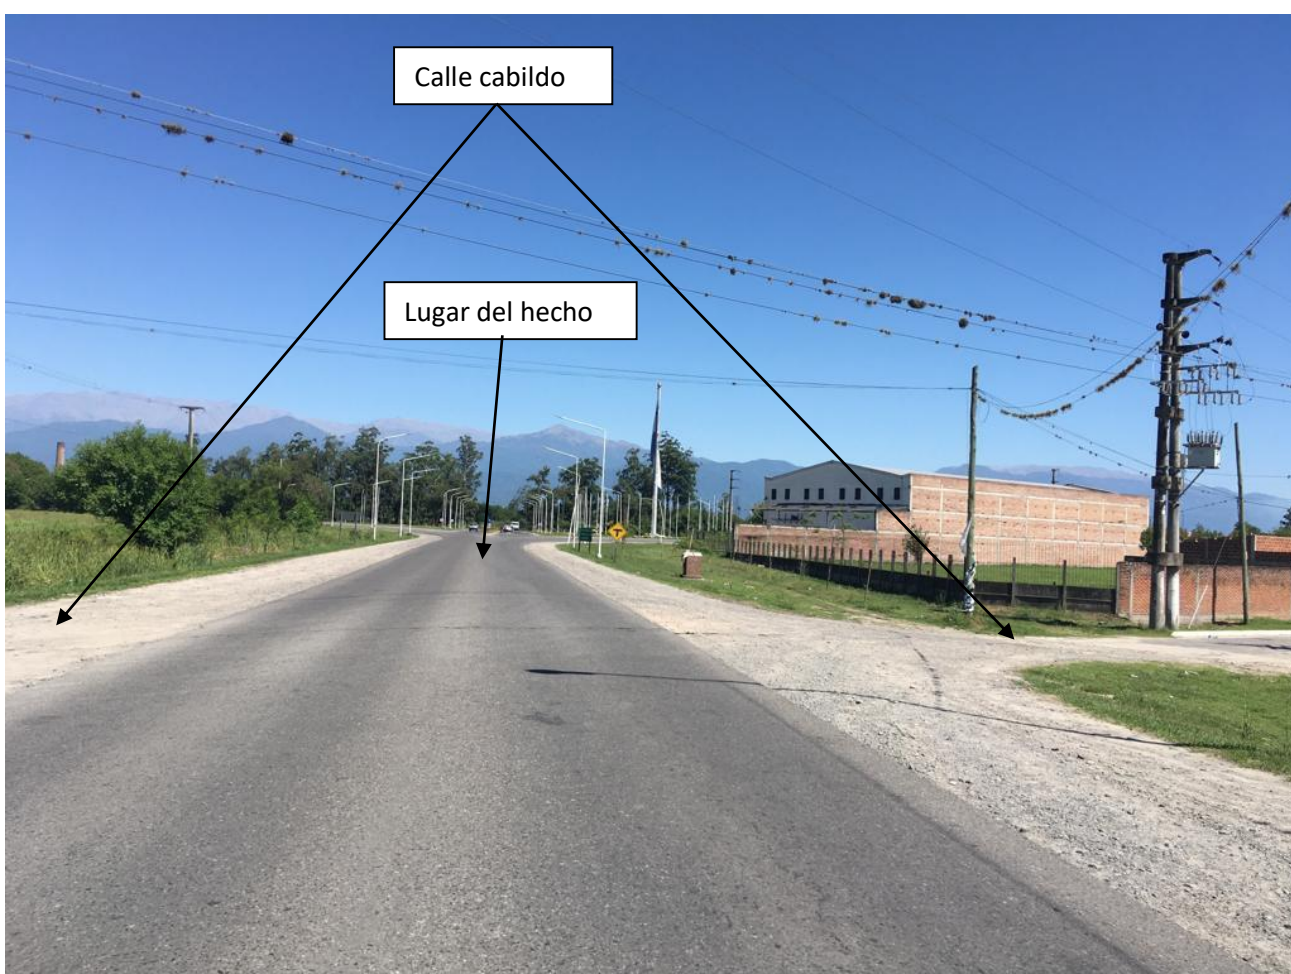
**Fotografía 03:** Panorámica de ESTE a OESTE realizada sobre tramo recto de Ruta Provincial 325, se observa a la derecha de la imagen calle Cabildo ingreso al Barrio Aero club.

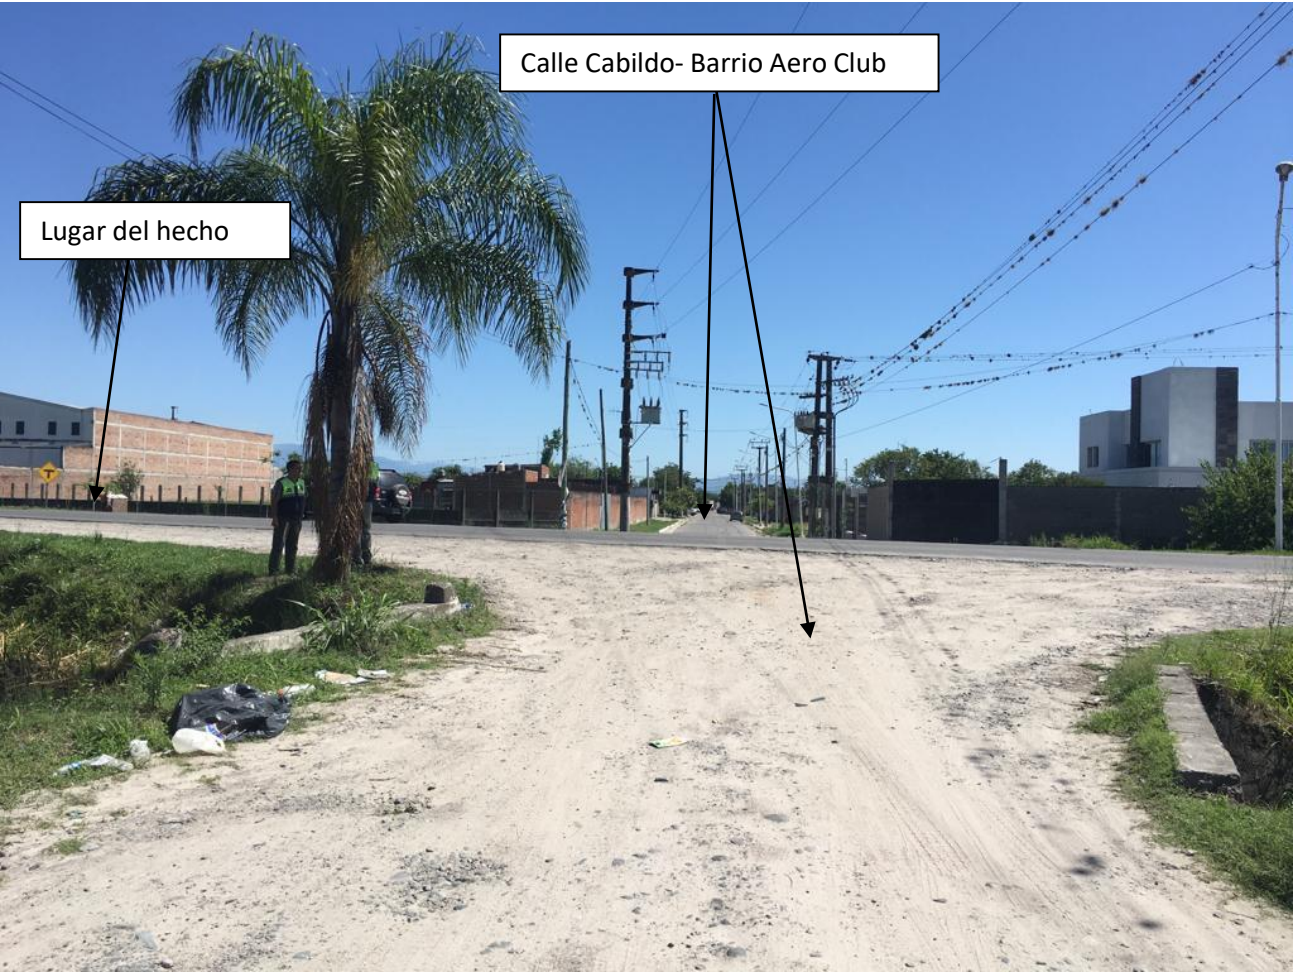
**Fotografía 04:** Panorámica de SUR a NORTE realizada sobre Calle Cabildo, obsérvese Ruta Provincial 325, al fondo de la imagen Barrio Aero club.

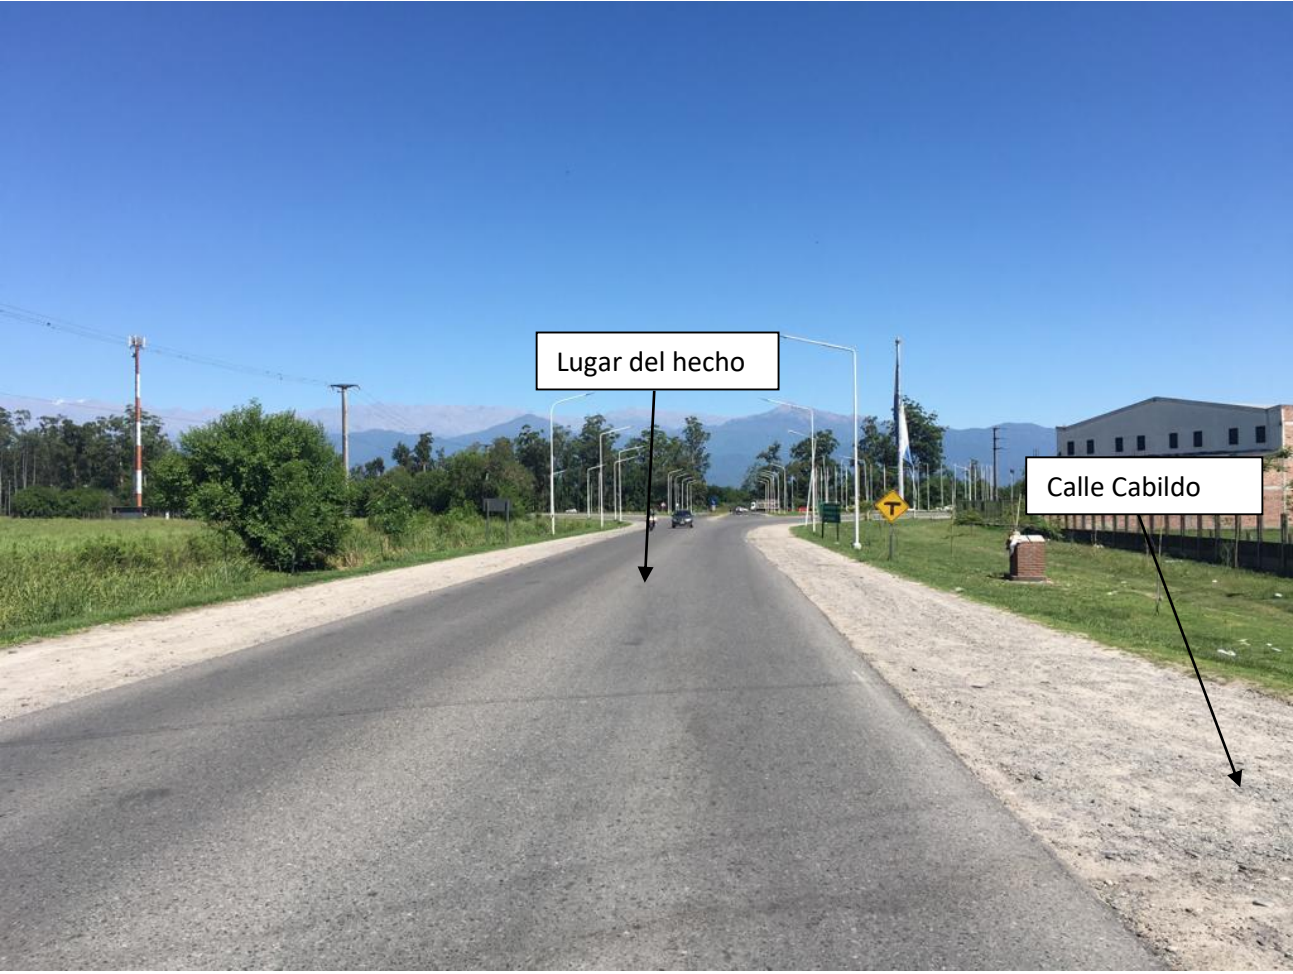
**Fotografía 05:** Panorámica de ESTE a OESTE realizada sobre tramo recto de Ruta Provincial 325, se observa al fondo de la imagen intersección con Ruta Nacional 38, traza vieja.

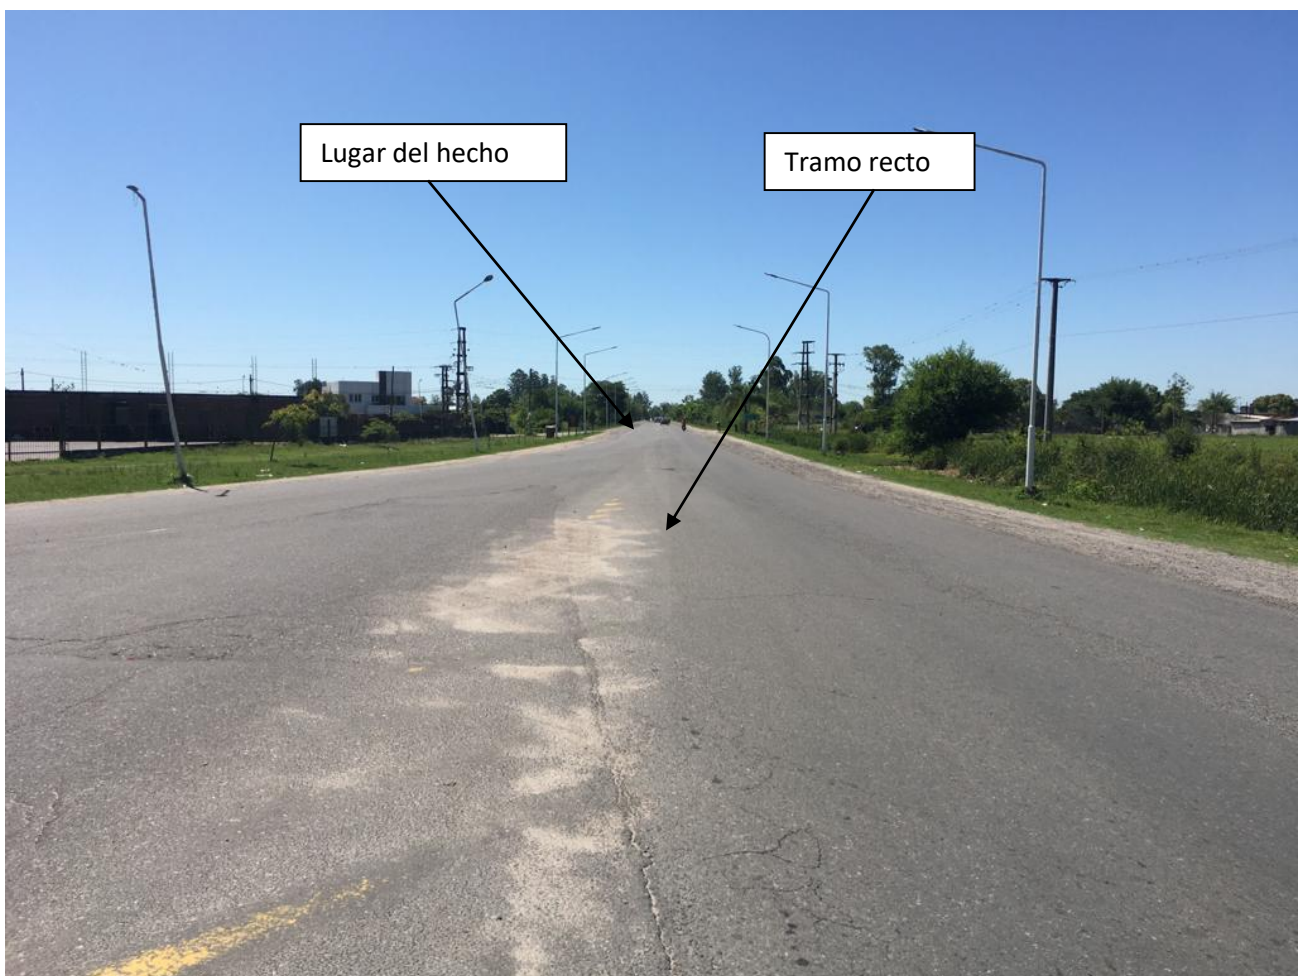
**Fotografía 06:** Panorámica de OESTE a ESTE realizada sobre Ruta Provincial 325, se observa al fondo de la imagen el Lugar del Hecho y seguidamente calle Cabildo. Zona Urbana.-

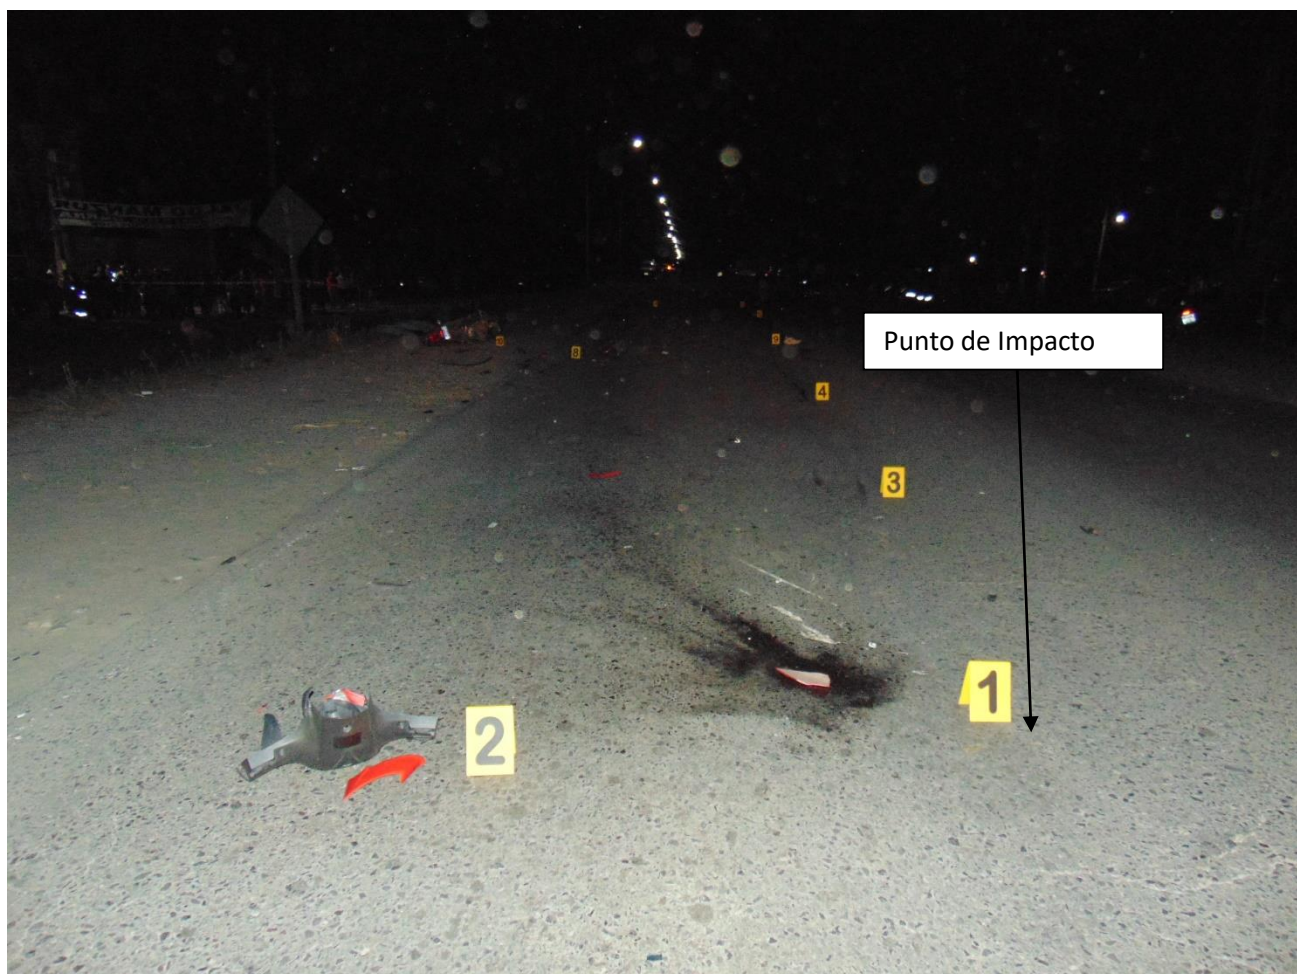
La ubicación y proyección de las efracciones, de las manchas oscuras, las manchas por proyección por salpicaduras y restos de carrocería, indican que el punto de impacto se encuentra ubicado sobre Carril NORTE a 1 metro del centro de la calzada de Ruta Provincial 325 y a 52 metros al OESTE de Calle Cabildo del Barrio Aero Club de la ciudad de Monteros.- Ver Fotografía 03 del Informe Fotográfico (ilustrativa) y Planimetría del Lugar del Hecho.-

**Fotografía 03:** Tómesese como referencia la ubicación de las efracciones, salpicaduras por proyección, manchas oscuras junto a restos de carrocería de la Motocicleta sobre carril NORTE para poder ubicar el Lugar Punto de Impacto en proximidad al centro de la calzada.-

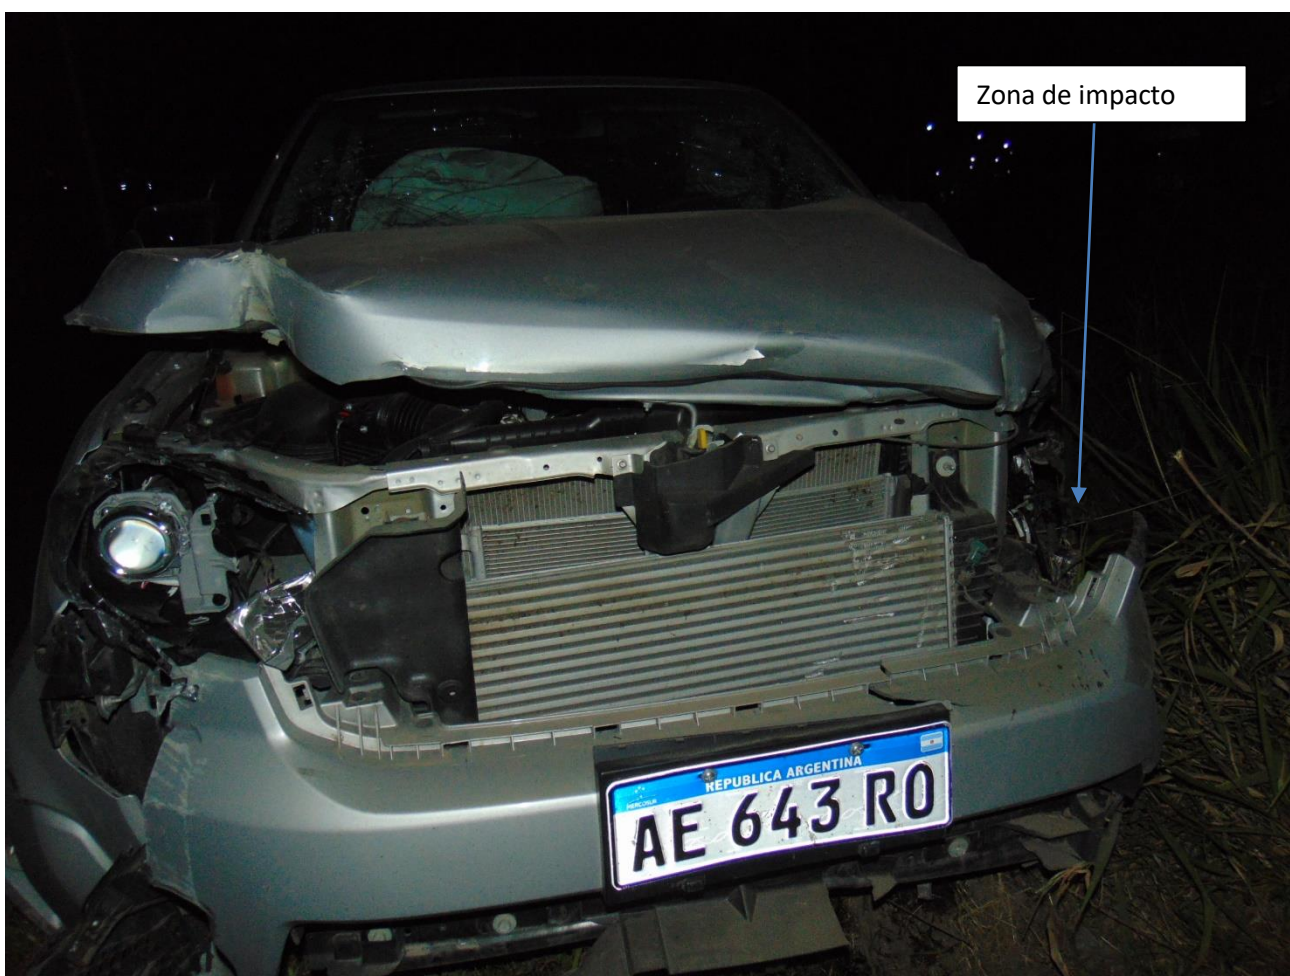
En base a las evidencias demarcadas se establece en forma hipotética comprobable la siguiente dinámica de colisión: En los momentos previos a la colisión la Camioneta Ford Ranger dominio AE643RO, circulaba de OESTE a ESTE, por Carril SUR, tramo recto de Ruta Provincial 325, al llegar a 52 metros al OESTE de calle Cabildo del Barrio Aero Club de la ciudad de Monteros, invade carril contrario e impacta con parte frontal extremo izquierdo donde se producen los daños que se observan en fotografías 40 y 41 del Informe Fotográfico del Lugar del Hecho.

**Fotografía 40:** obsérvese derecha de la imagen respecto del observador, los daños del impacto en pare frontal extremo y lateral izquierdo de la camioneta.

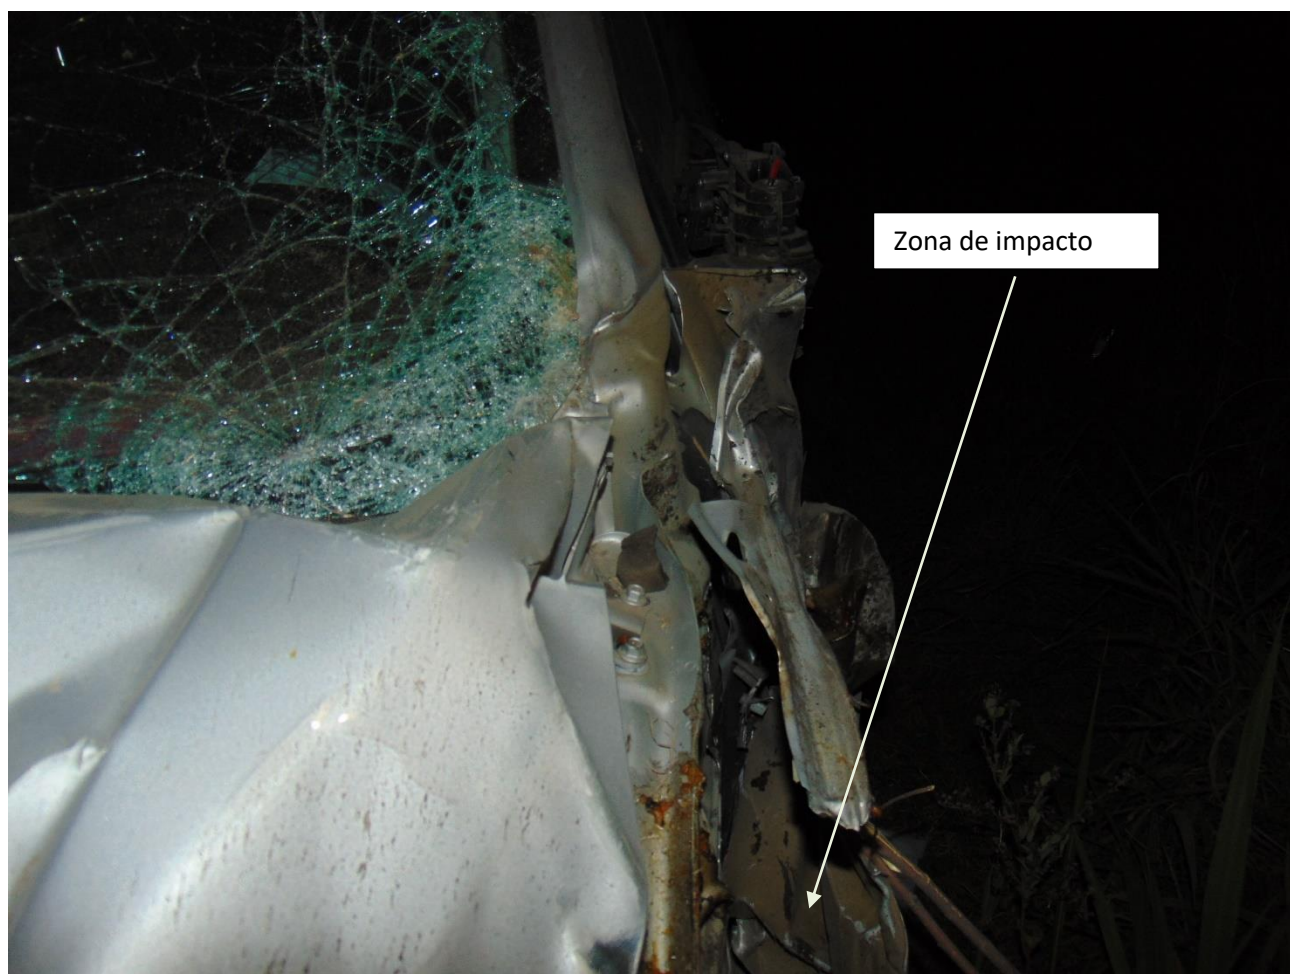
**Fotografía 41:** obsérvese los daños del impacto en lateral izquierdo de la camioneta.-.

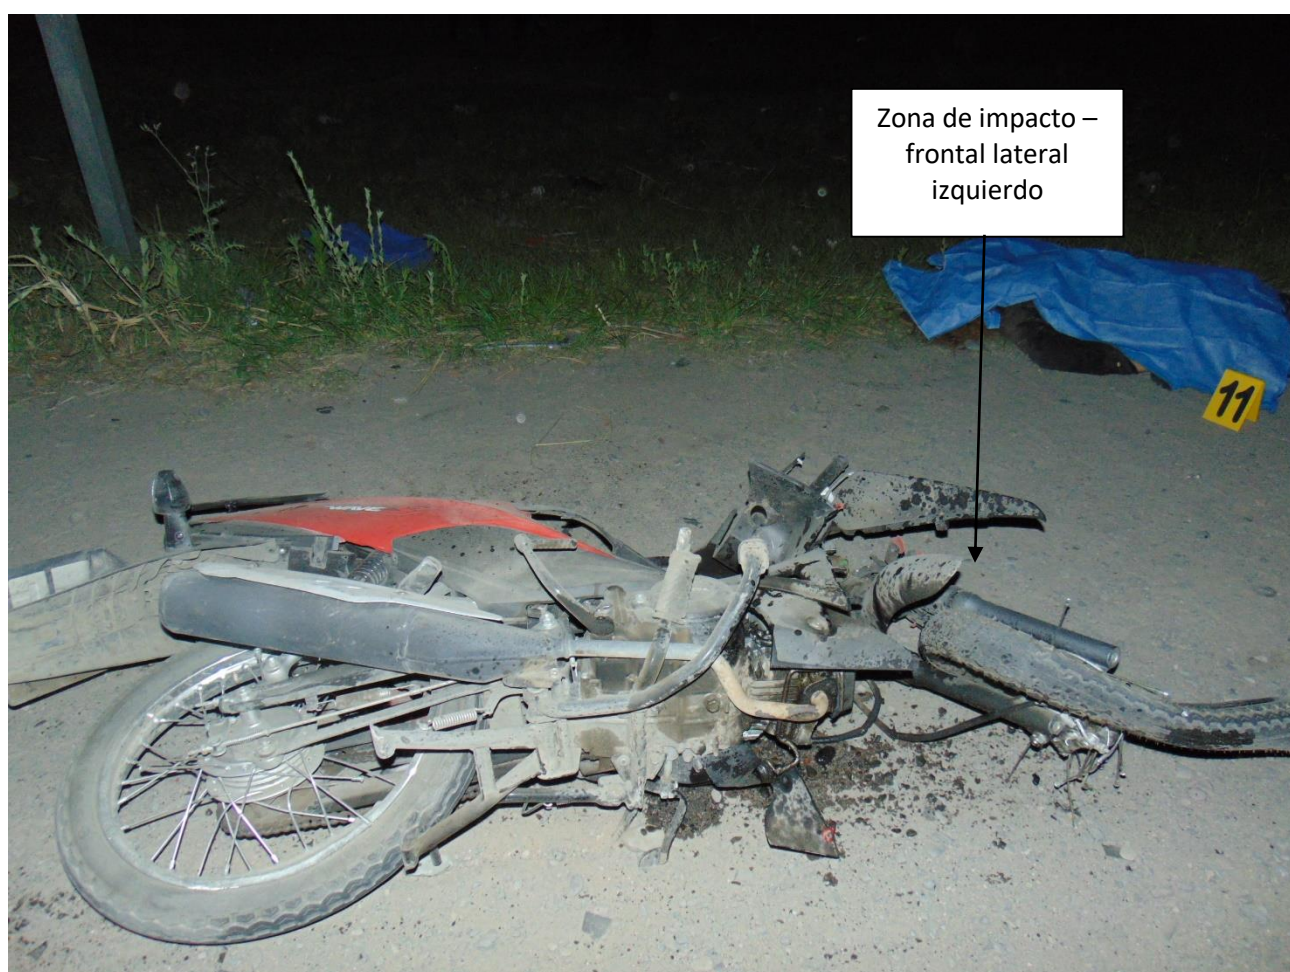
En parte frontal y lateral izquierdo de la Motocicleta Honda 110 cc, dominio A161SLT, quien circulaba de ESTE a OESTE por carril NORTE de la calzada de la mencionada ruta provincial, donde se producen los daños que se observan en fotografía 20.-

**Fotografía 20:** obsérvese los daños del impacto, parte frontal y lateral izquierdo.

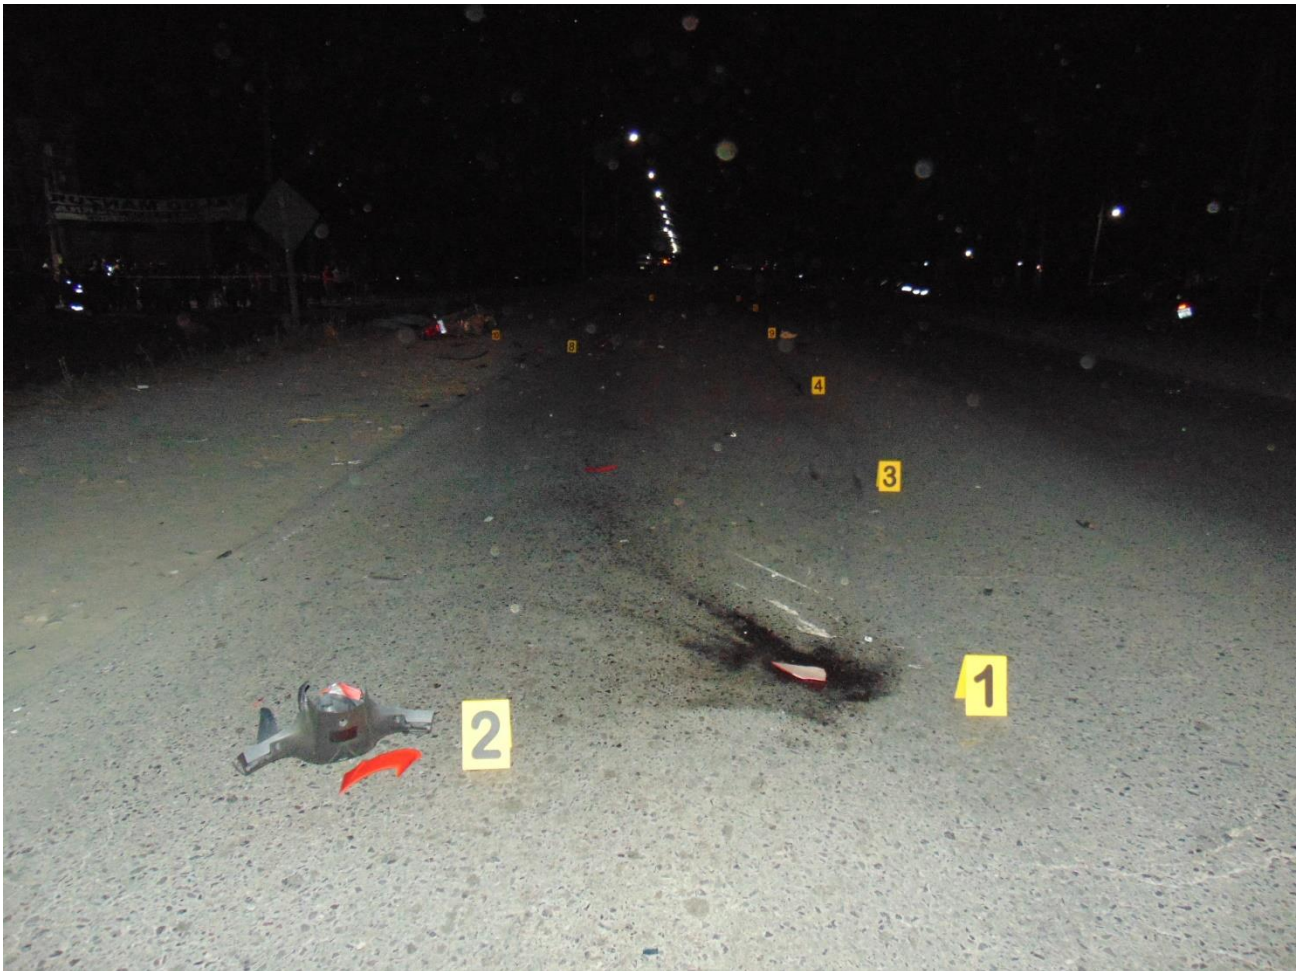
Como consecuencia del impacto, la Motocicleta es impulsada contra carril NORTE, donde se observan efracciones, manchas oscuras y salpicaduras de color oscuro ver fotografía 03.

**Fotografía 03:** obsérvese lugar donde la motocicleta cae luego de ser impactada e impulsada por la camioneta.

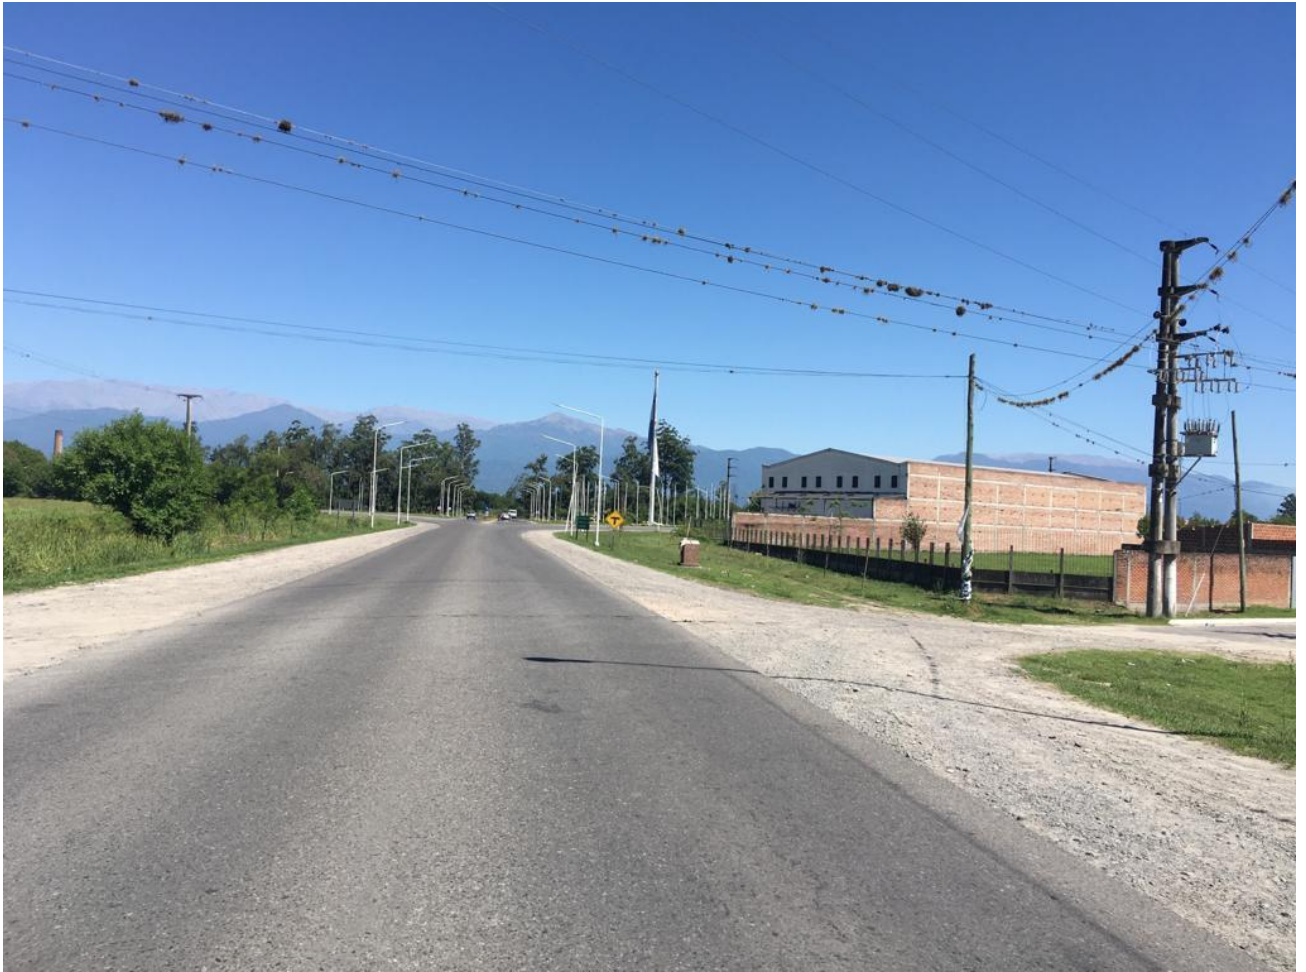
La Ruta Provincial 325 donde se produjo el siniestro se encuentra demarcada pero las líneas blancas discontinuas del centro de la calzada y las líneas blancas de los bordes aparecen muy tenues en algunos tramos y borradas en otros. Ver Fotografía realizada en fecha 23/11/2022 cuando me hice presente en el Lugar del Hecho. Ver respuesta al punto de pericia N° 1 del MPF, de la presente pericia.

**Fotografía 02:** obsérvese demarcación difusa de las líneas en la calzada.

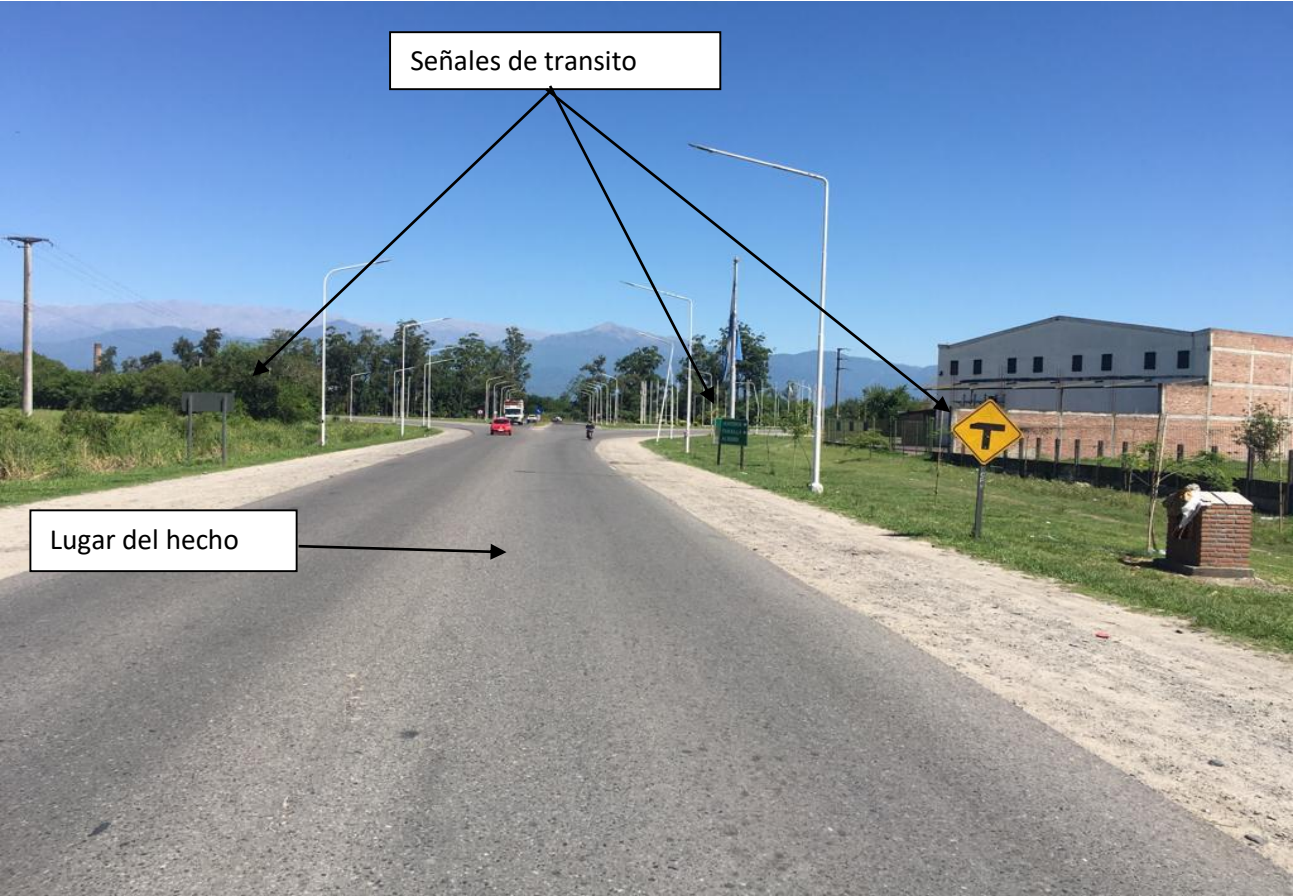
Señal de Transito Vertical sobre banquina NORTE indican cruce con ruta nacional 38 y ciudad Monteros. Otra señal dañada por la colisión se ubicaba próximo banquina NORTE que indicaba a 200 metros Ruta Nacional 38. Ver siguiente fotografía.

Obsérvese señales de tránsito verticales próximo a banquina NORTE de la calzada.

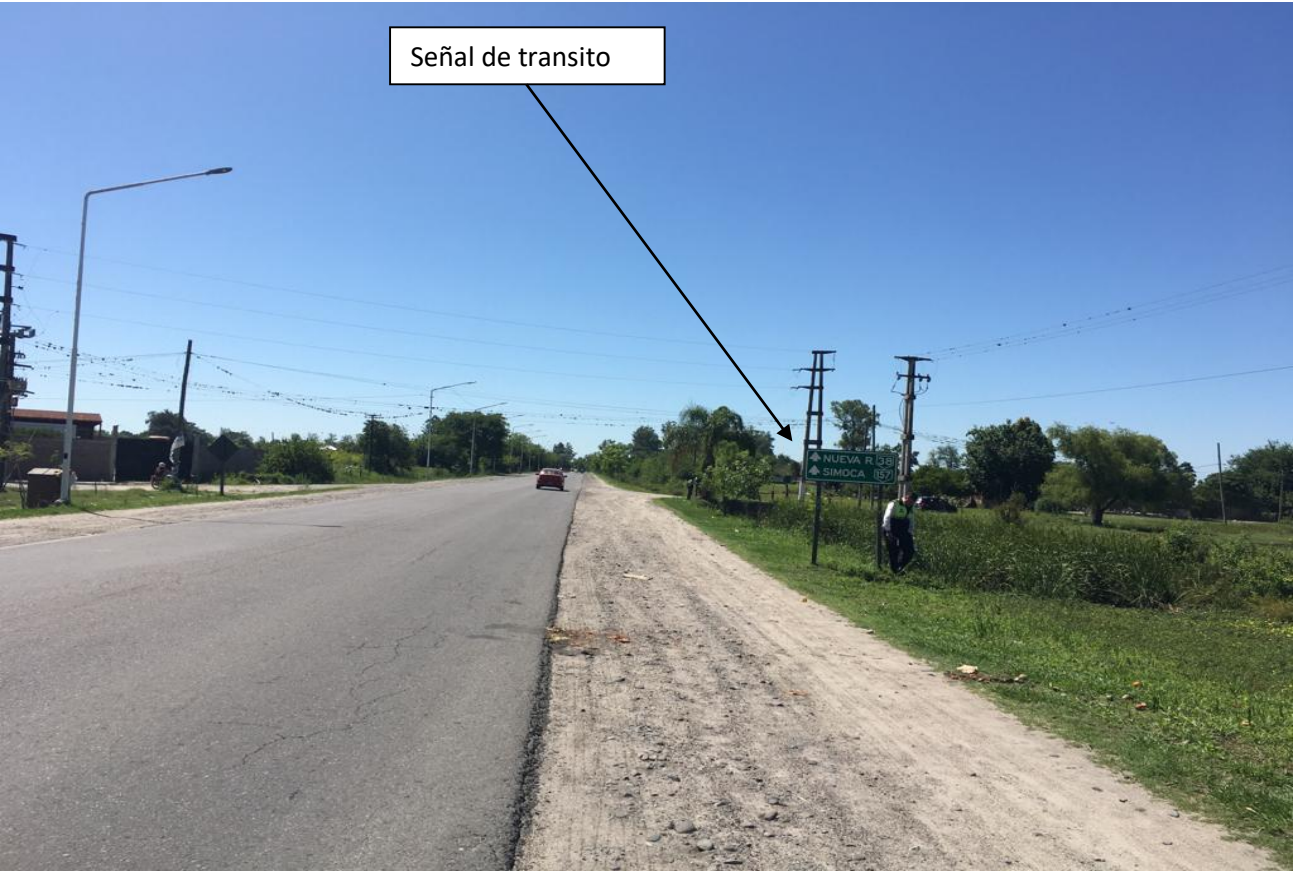
En proximidad a banquina SUR señal vertical que informa Ruta Nacional 157 – Simoca.-

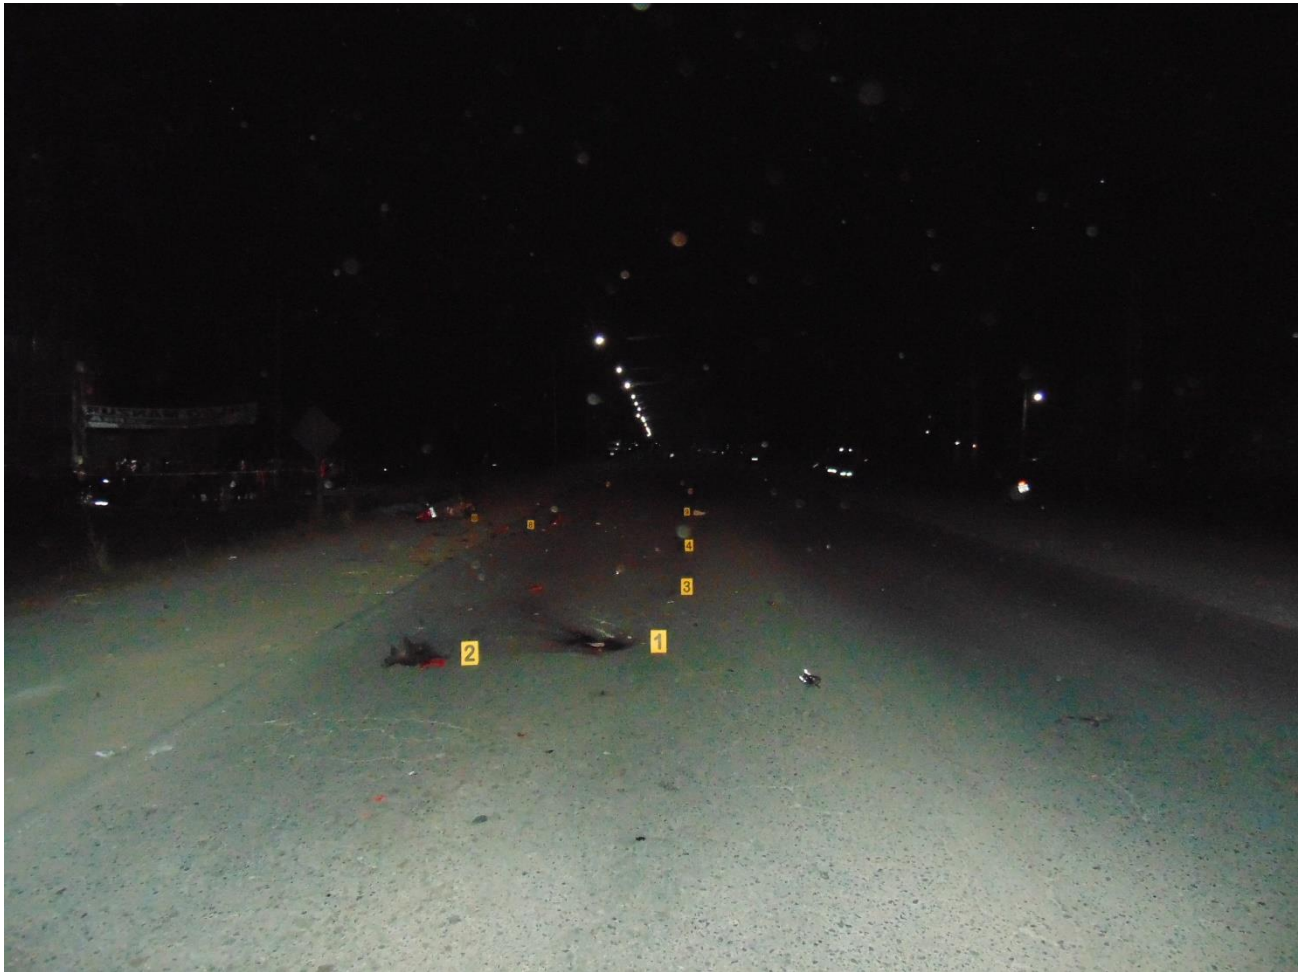
Teniendo en cuenta la hora, el lugar, el sistema de iluminación artificial y las condiciones climáticas, determino que la visibilidad era reducida por la oscuridad para los que circulaban por el lugar del hecho. Ver fotografía 01.

**Fotografía 01:** obsérvese falta de iluminación artificial en lugar del hecho. Visibilidad reducida por oscuridad.-
