PRESENTO PERICIA

**Autos:” RACEDO LUCAS PAOLO C/GUERRERO JONATHAN EDUARDO Y OTRO S/ DAÑOS Y PERJUICIOS. Expte N°12/18-A2.**

Moreira Eduardo Alberto D.N.I. 24.737.824, por si con domicilio legal constituido en José Federico Moreno N°1143, Barrio El tejlar, Monteros, Ingeniero Mecánico, M.P. 10621, en mi carácter de perito designado en autos, me presento respetuosamente a V.S. digo:

INFORME FOTOGRAFICO N°: 1117-80-18. -

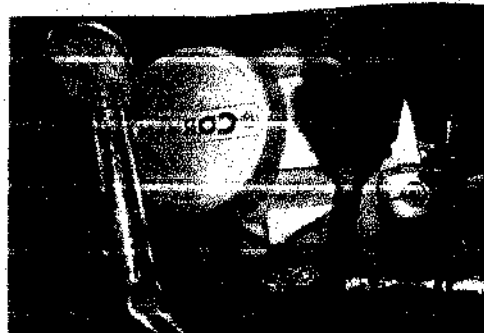
Fotografía n° 3: Toma desde se observa posición final una motocicleta marca "Cervea", interviniente en el siniestro

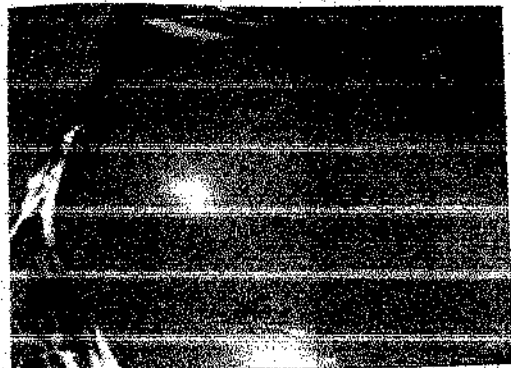
Fotografía n° 20: Toma en detalle a la zona de daño en el costado del automóvil.

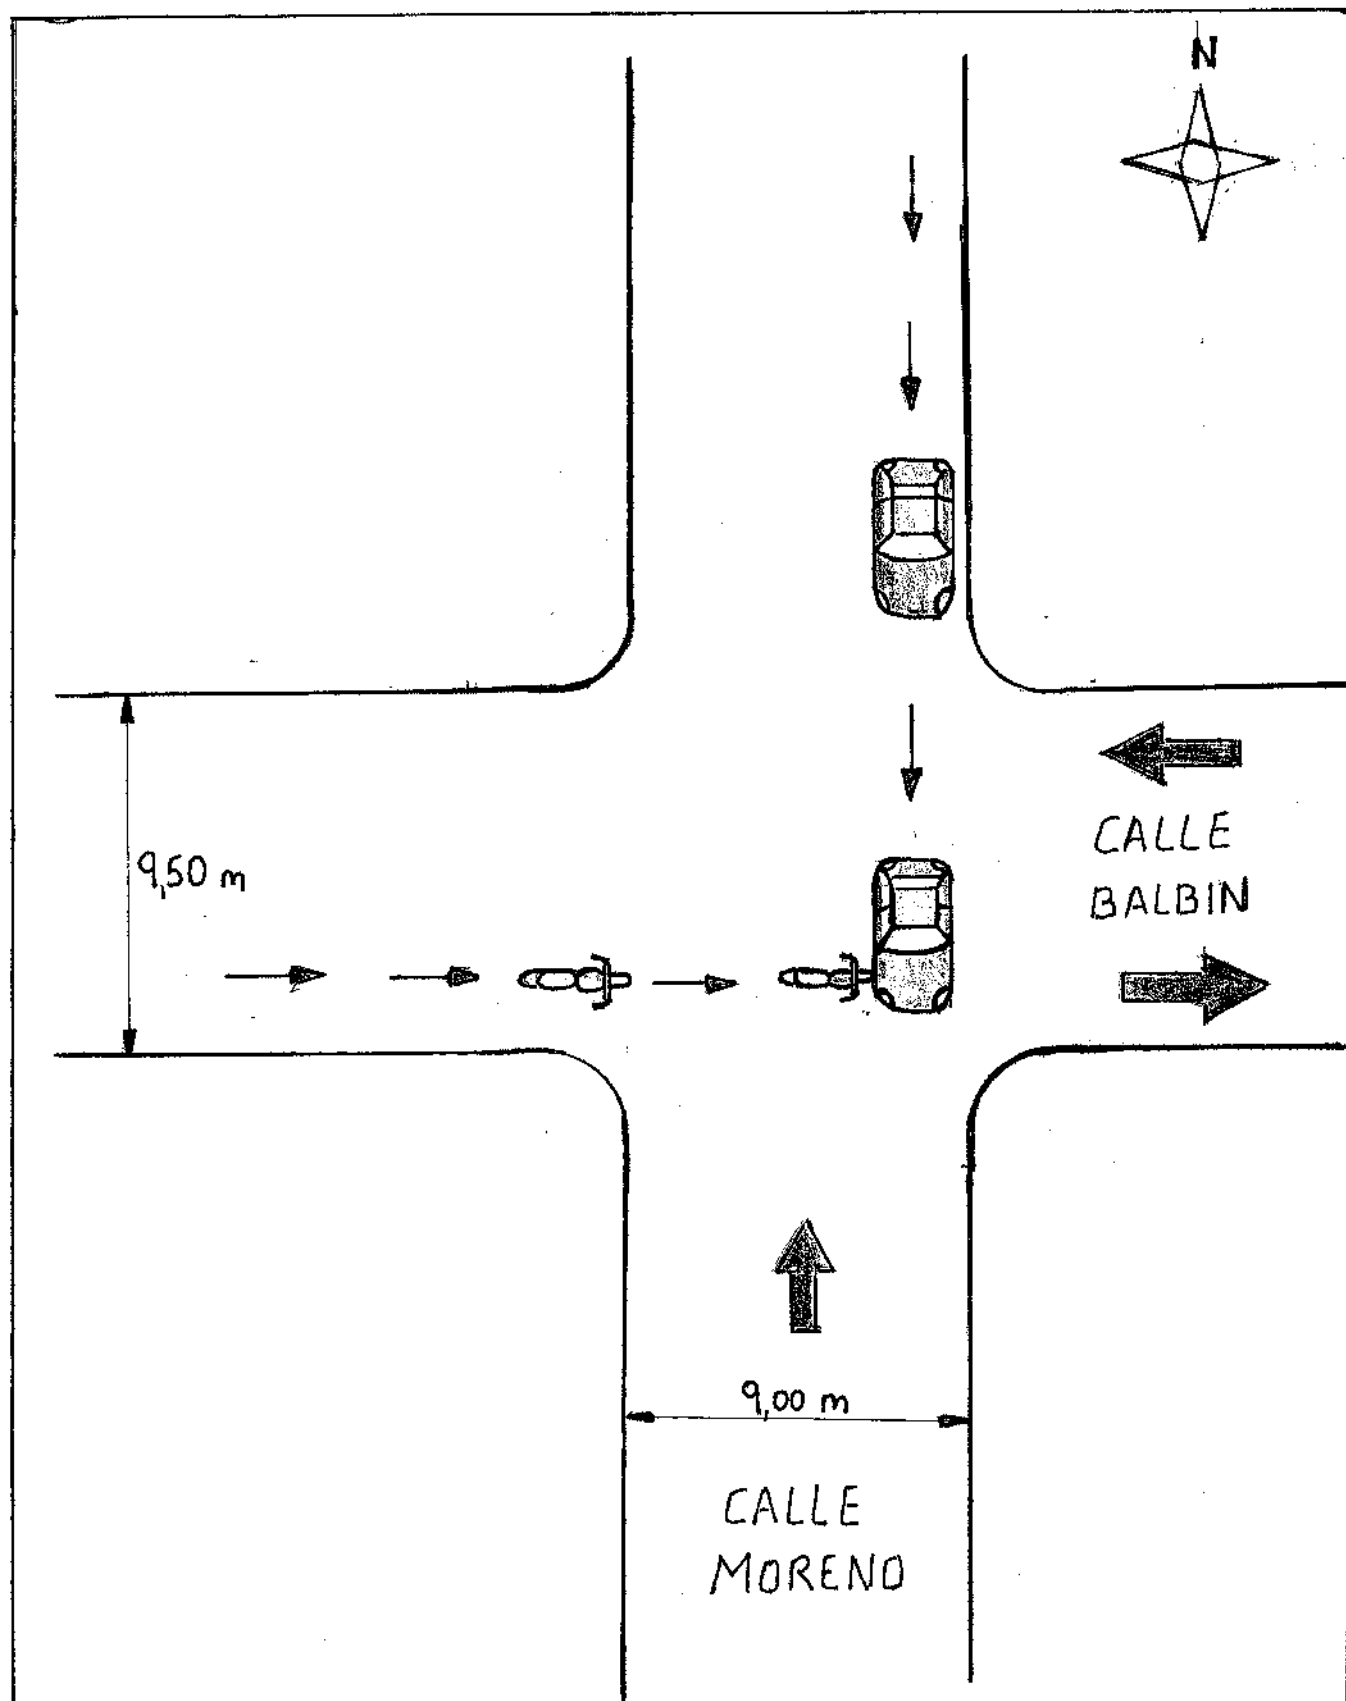
Relevamiento del terreno  
Plano ilustrativo del accidente

De acuerdo a la evidencia material documentada en carpeta técnica nos indica que el punto de impacto está ubicado en el cuadrante Sureste de la encrucijada, lo cual nos dice que además de circular en contramano, invadía el carril Este de calle Moreno.

El siniestro se produce en circunstancia en que la motocicleta marca Corven, color negro, circulaba en sentido Oeste a Este por Avenida Balbin con una velocidad de 18 km/h aproximadamente según el cálculo realizado, en normal sentido de circulación, cuando al llegar a la intersección de calle Moreno circulaba por esta un automóvil Chevrolet Agile, color rojo en sentido Norte a Sur con una velocidad de 50 km/h según el cálculo en sentido anti reglamentario ( contramano ), sin advertir la aproximación de la motocicleta, realiza el cruce de calle, y es embestido por la motocicleta con su parte frontal sobre el guardabarro delantero derecho del automóvil, como muestra el plano. Terminando los vehículos en la posición en que se encuentran aproximadamente.
