**POLICIA CIENTIFICA MONTEROS
DIVISION CRIMINALISTICA**

**CAUSA: RUIZ JESUS ENRIQUE S/ LESIONES
CULPOSAS. VICT. GUZMAN RAMON ENRIQUE**

ELEVO A UD., adjuntando **CARPETA TÉCNICA 056/22** compuesta de relevamiento planimétrico informe fotográfico que consta de (30) tomas a color y 802) Informes técnicos Mecánicos correspondientes.

INF. FOTOG. N°0056/22

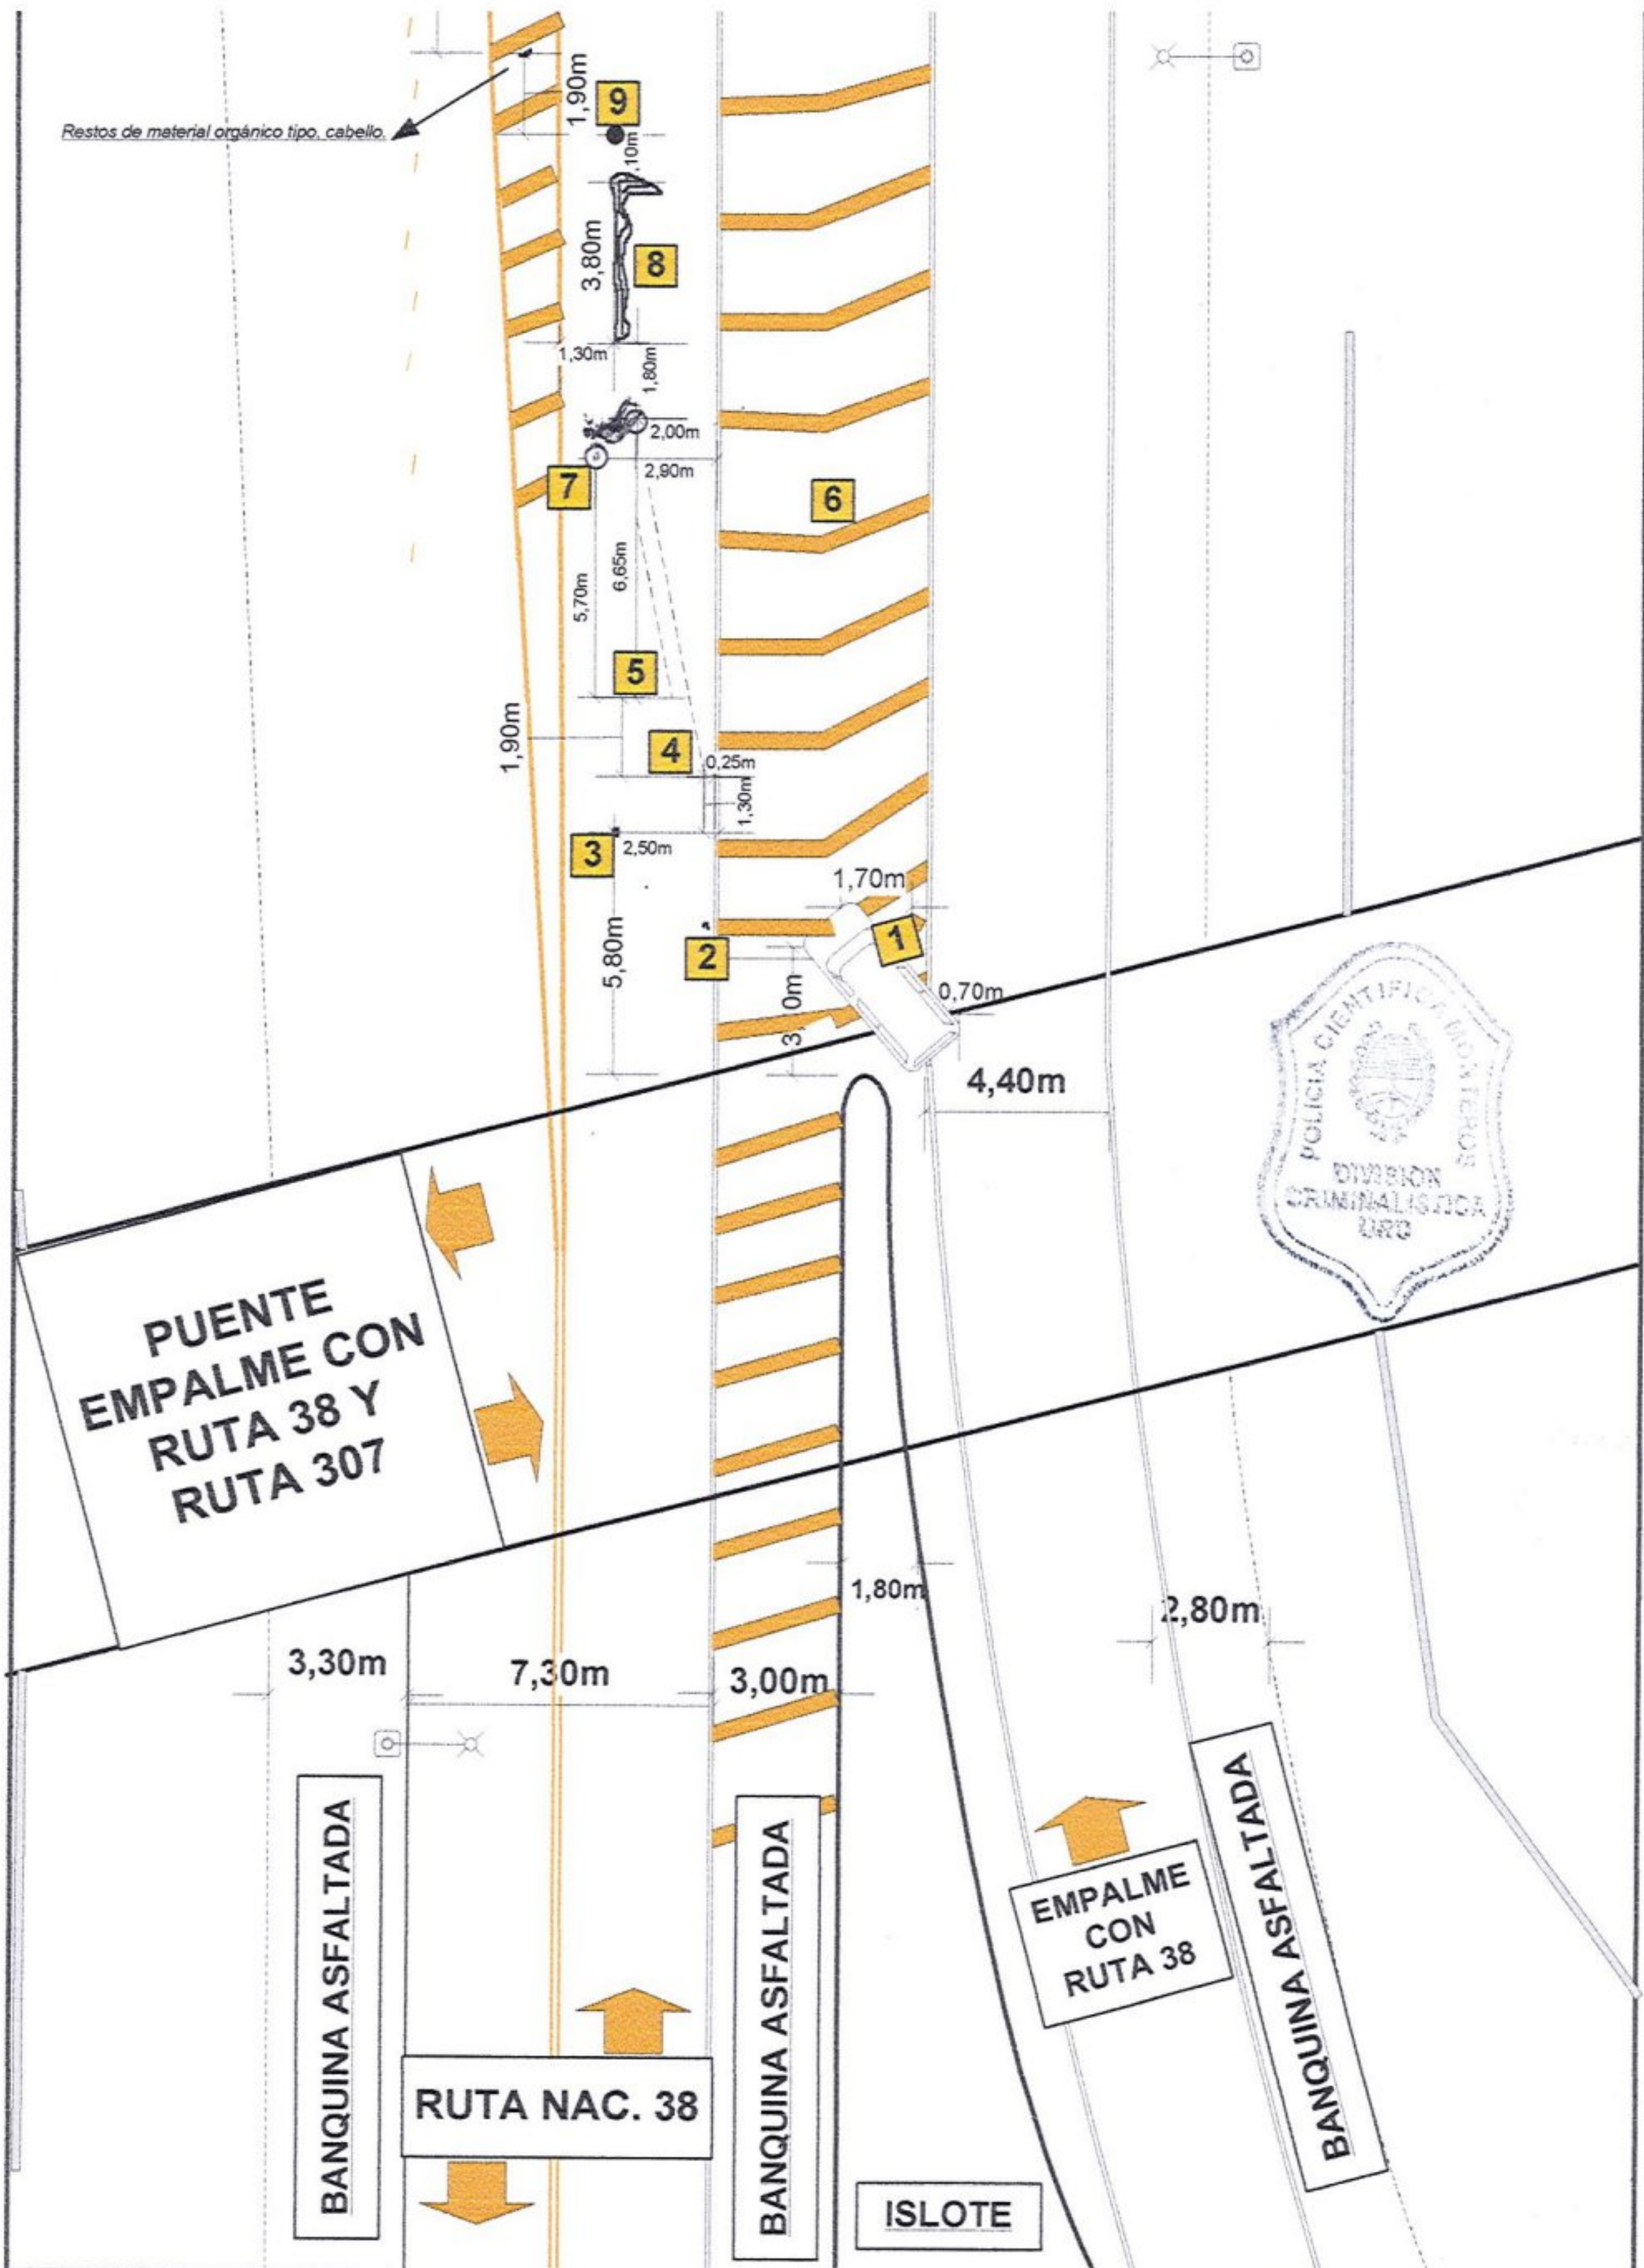
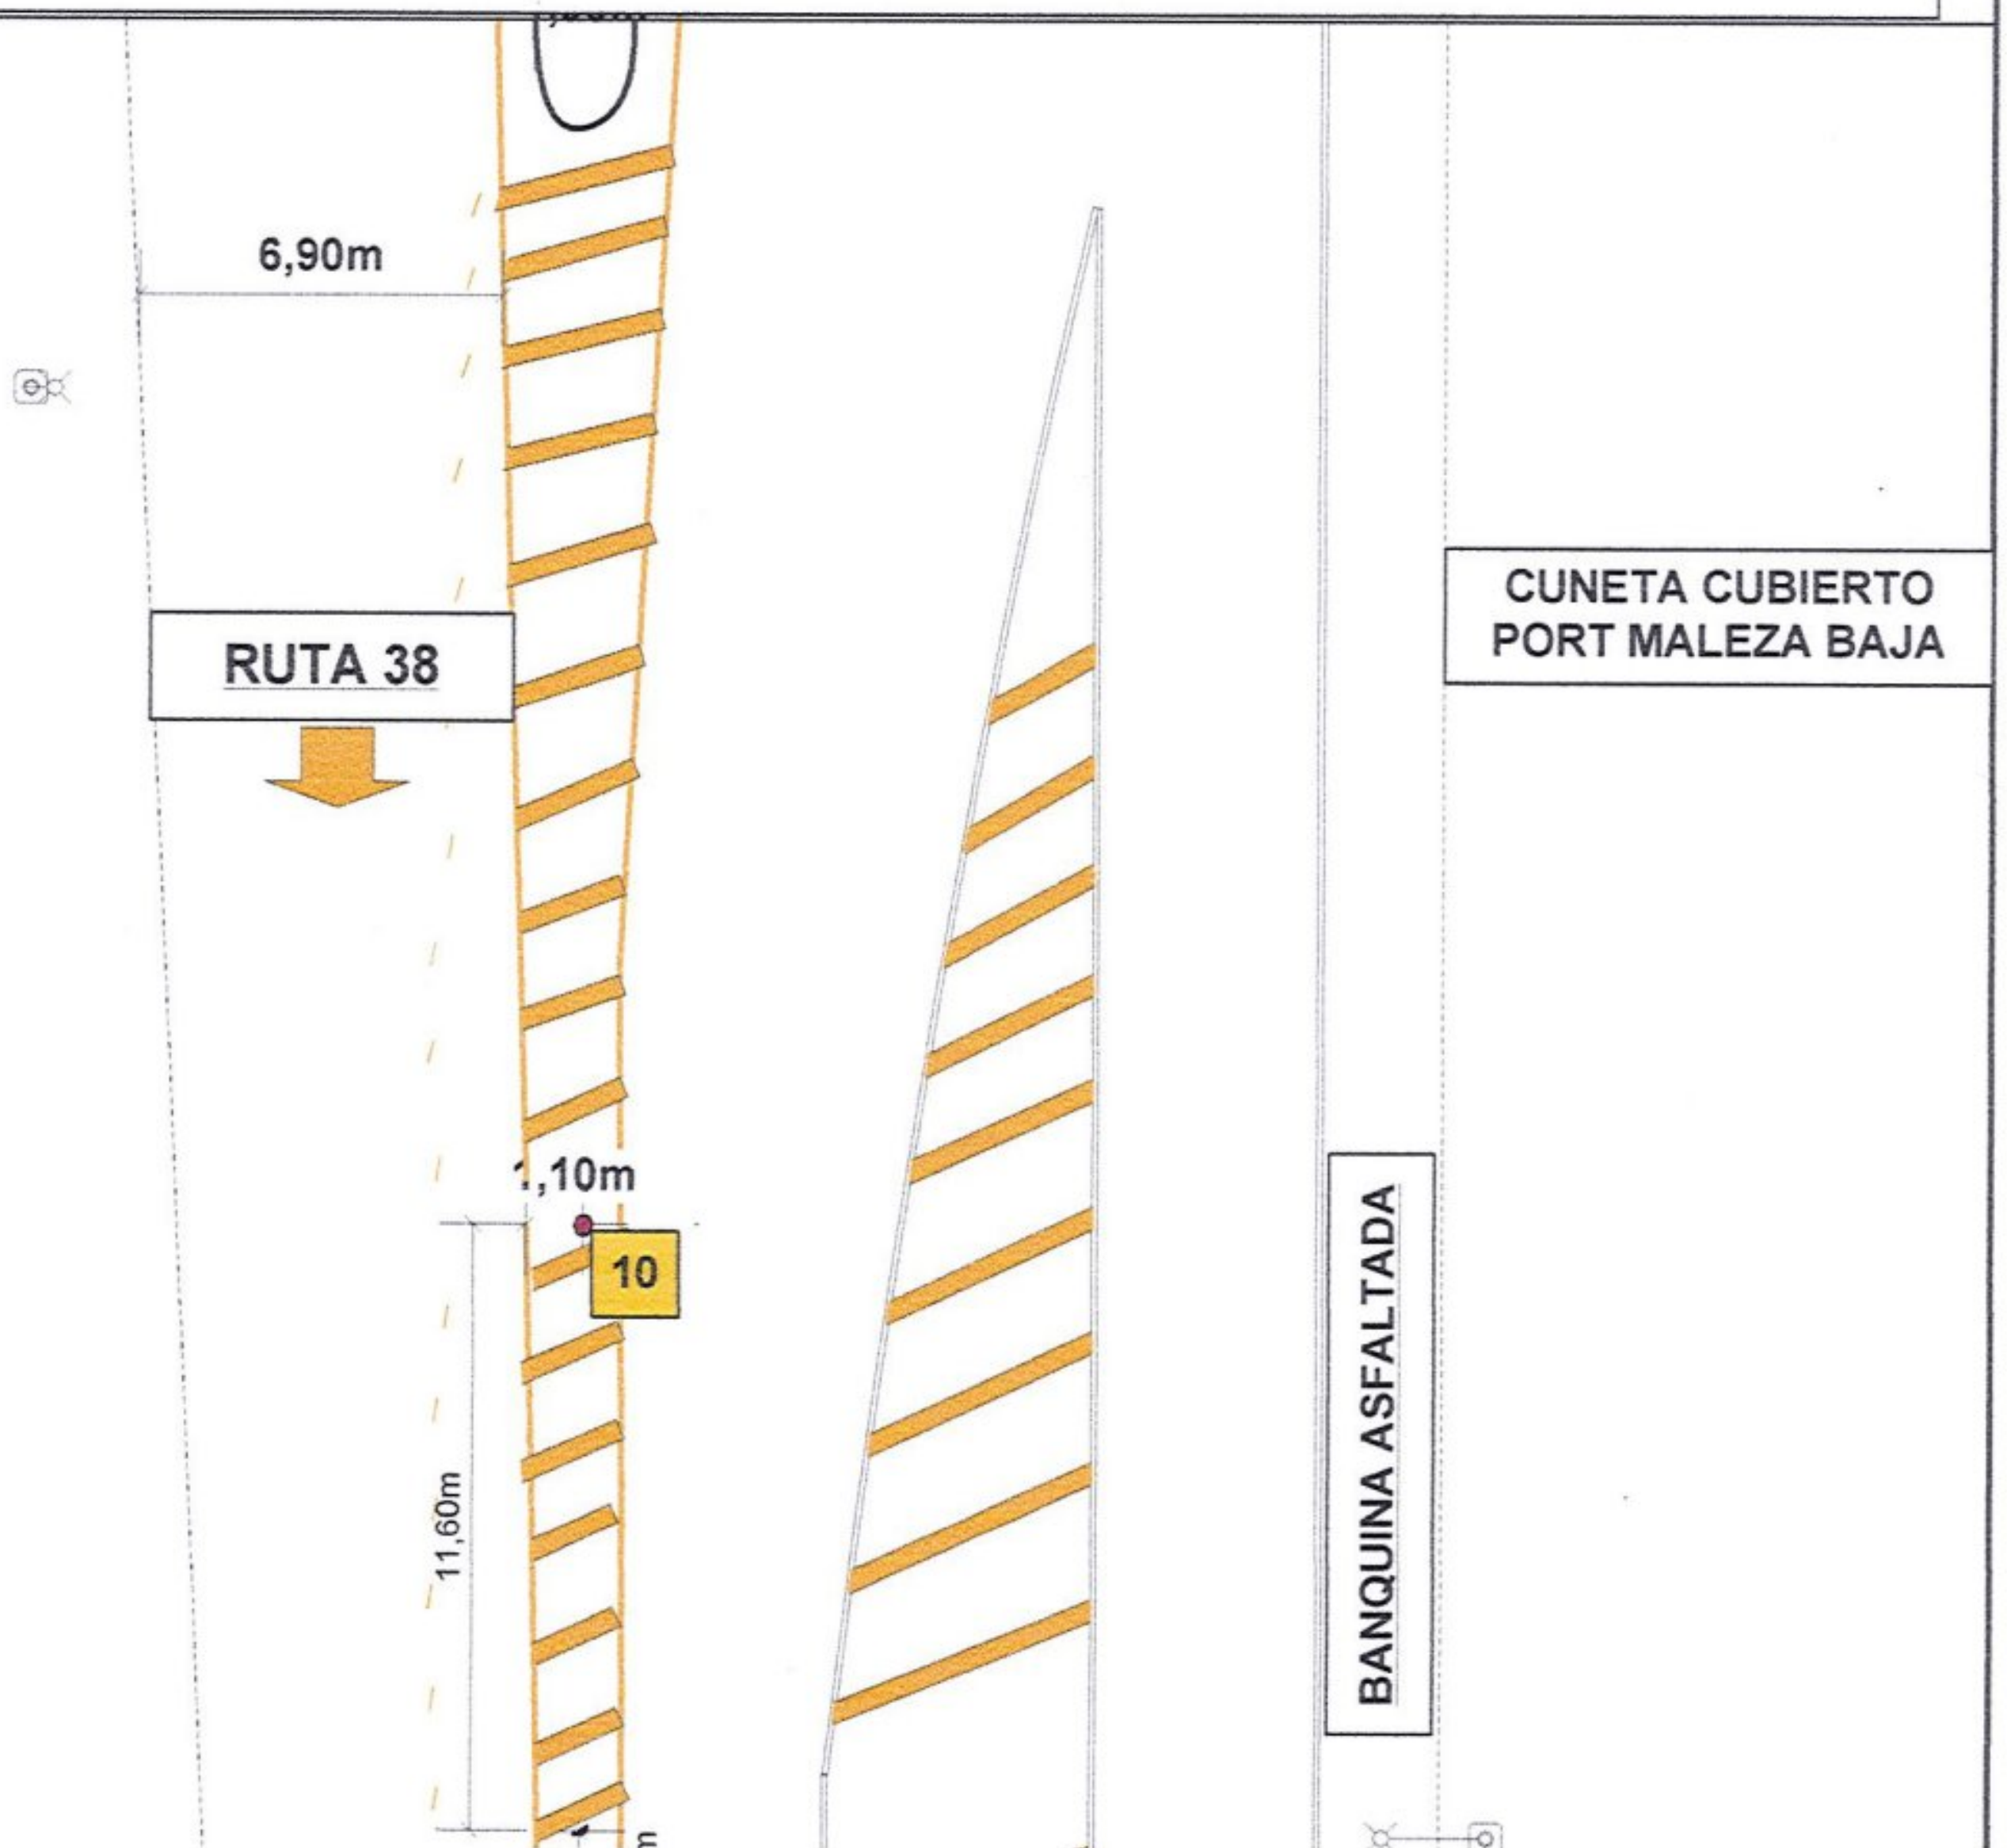
RELEVAMIENTO PLANIMETRICO

- 1) Lugar y posición del automóvil VW SURAN, chapa patente AD 072 DR. -
- 2) calzado deportivo corresponde pie derecho. -
- 3) calzado corresponde pie izquierdo. -
- 4) Raspado metálico. -
- 5) Raspado metálico. -
- 6) Restos de plástico. -
- 7) Lugar y posición del motovehículo HOND STORM, chapa patente 328 – DBT. -
- 8) Líquido viscoso de color pardo rojo. -
- 9) Lugar y posición de casco para motovehículo.
- 10) Lugar y posición del segundo casco

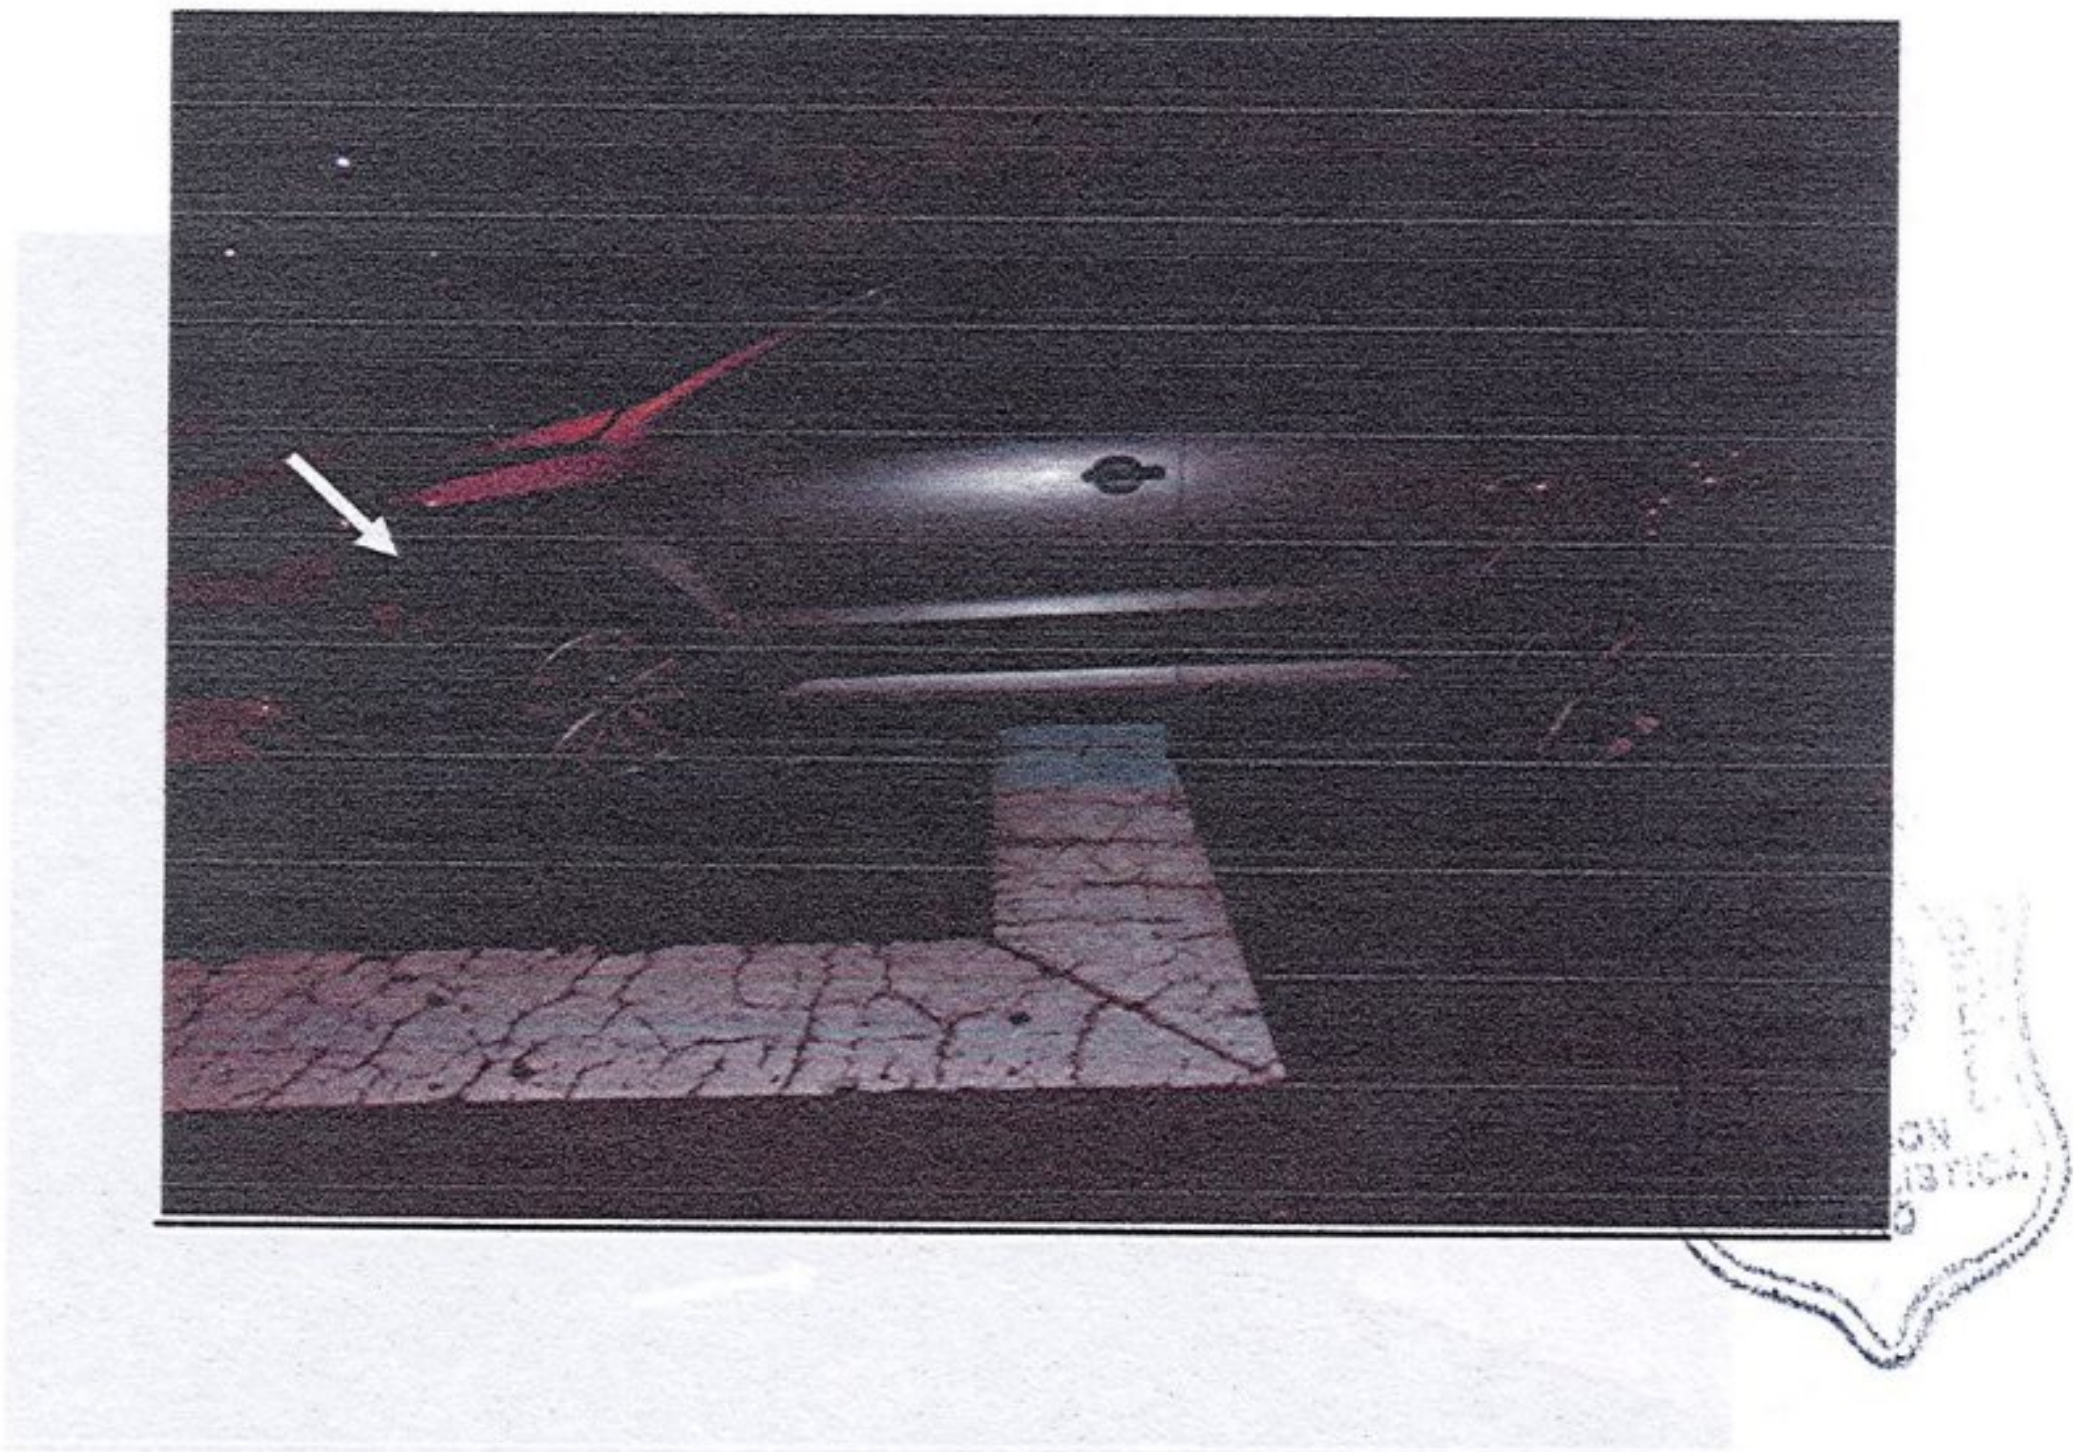
FOTOGRAFIA N° 5

FOTOGRAFIA N° 05: Toma realizada a la parte lateral izquierda de la camioneta, donde se observa indicado con flecha inserta los daños que presenta.

OBSERVACIONES: Al momento de realizar la inspección técnica al rodado antes mencionado a la vista directa presenta lo siguiente: Paragolpes delantero, seccionado y con roturas el extremo izquierdo fuera de lugar, y con manchas de color pardo rojiza en cara externa. Soporte de paragolpes de metal torcido el extremo izquierdo con desplazamientos hacia atrás, con restos de materia orgánica adheridos y manchas de color pardo rojizas sobre el mismo sector. Capot motor levemente torcido el extremo delantero izquierdo. --

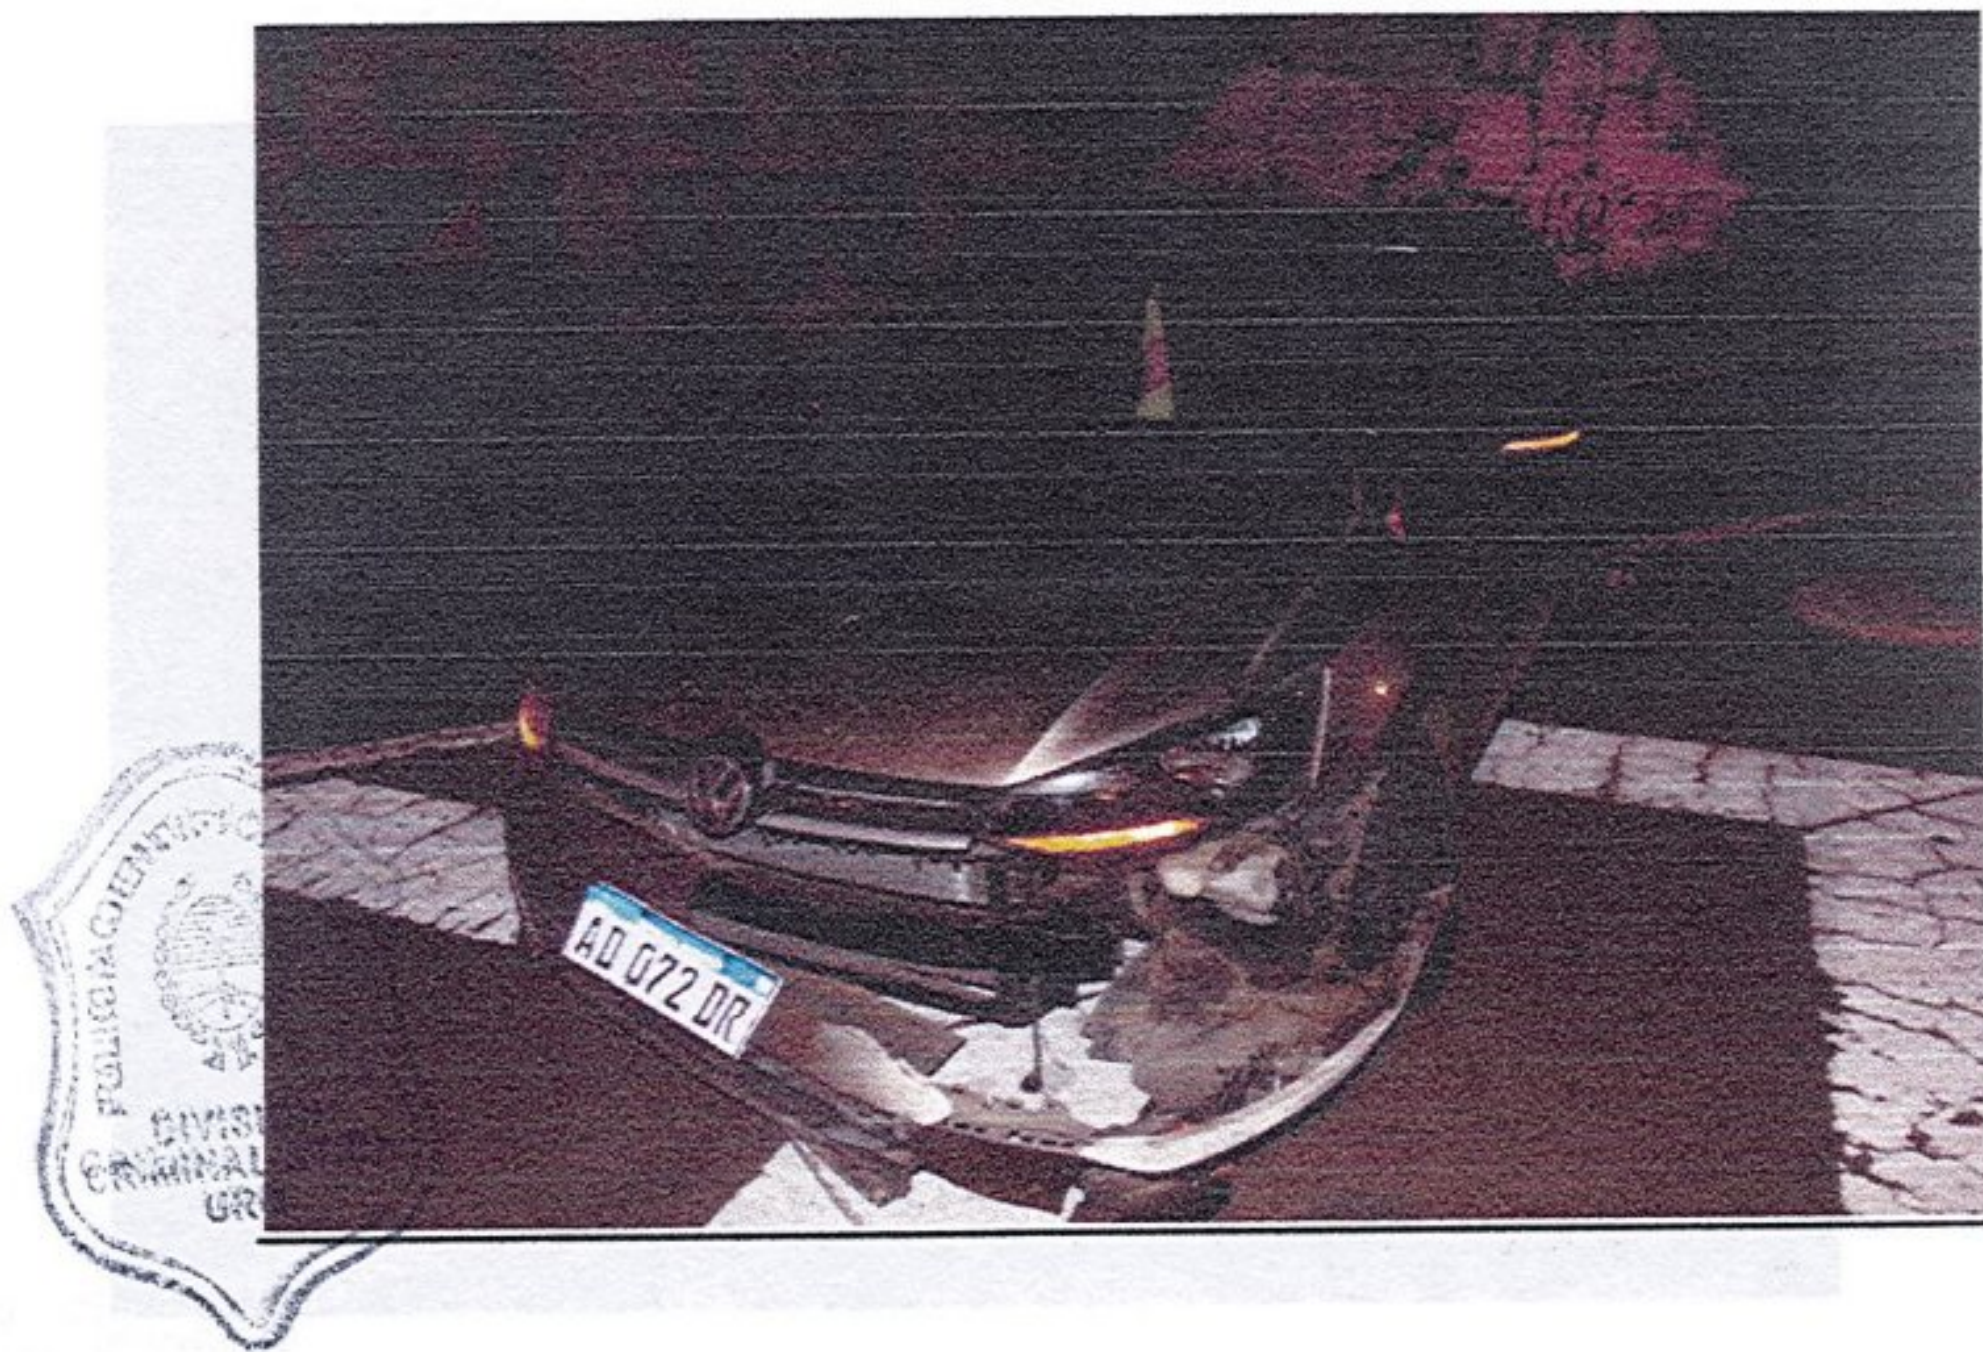
FOTOGRAFIA N° 6

FOTOGRAFIA N° 06 Toma realizada a la parte frontal de la camioneta donde se observa indicado con flecha inserta los daños que presenta la misma, como así también se observa restos organicos.

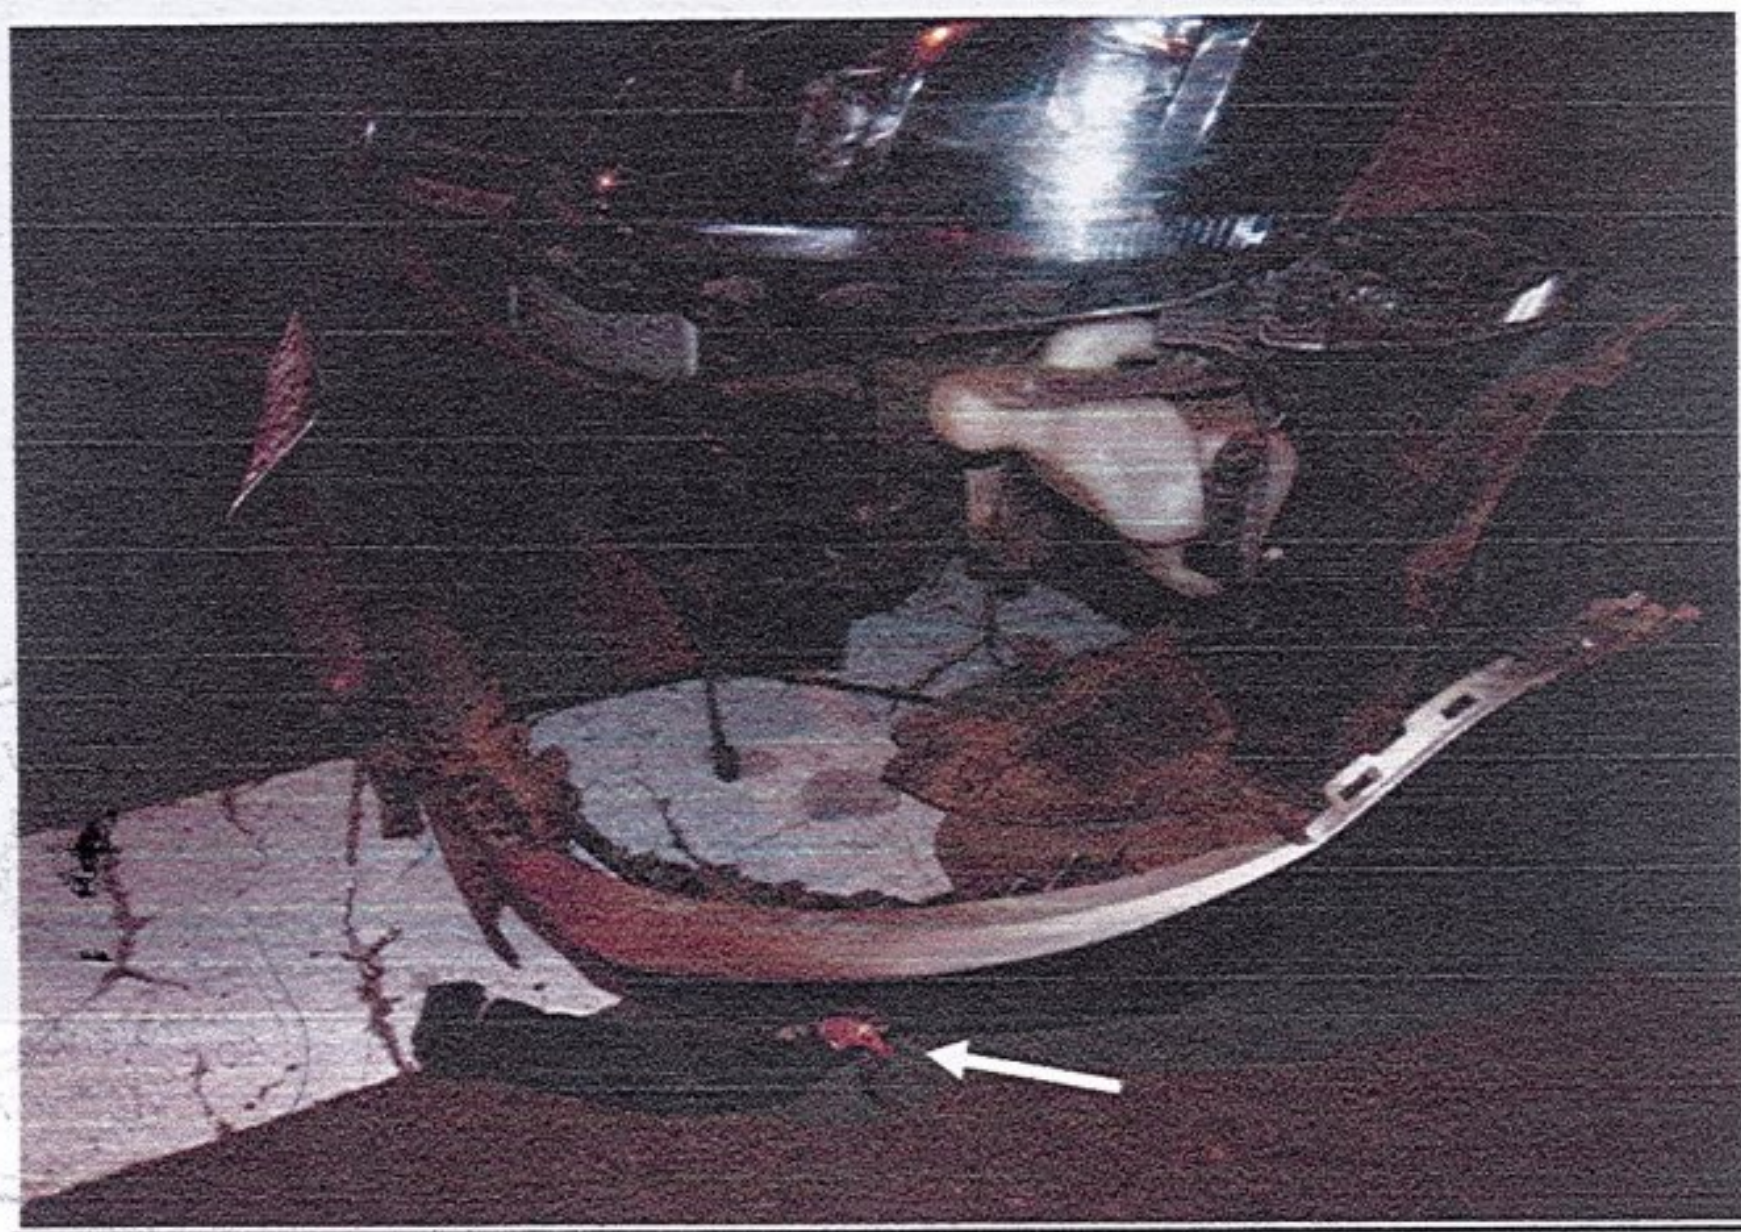
FOTOGRAFIA N° 7

FOTOGRAFIA N° 07: Toma realizada en primer plano a los daños antes mencionados, donde se observa indicado con flecha inserta lugar donde se observarían restos organicos.

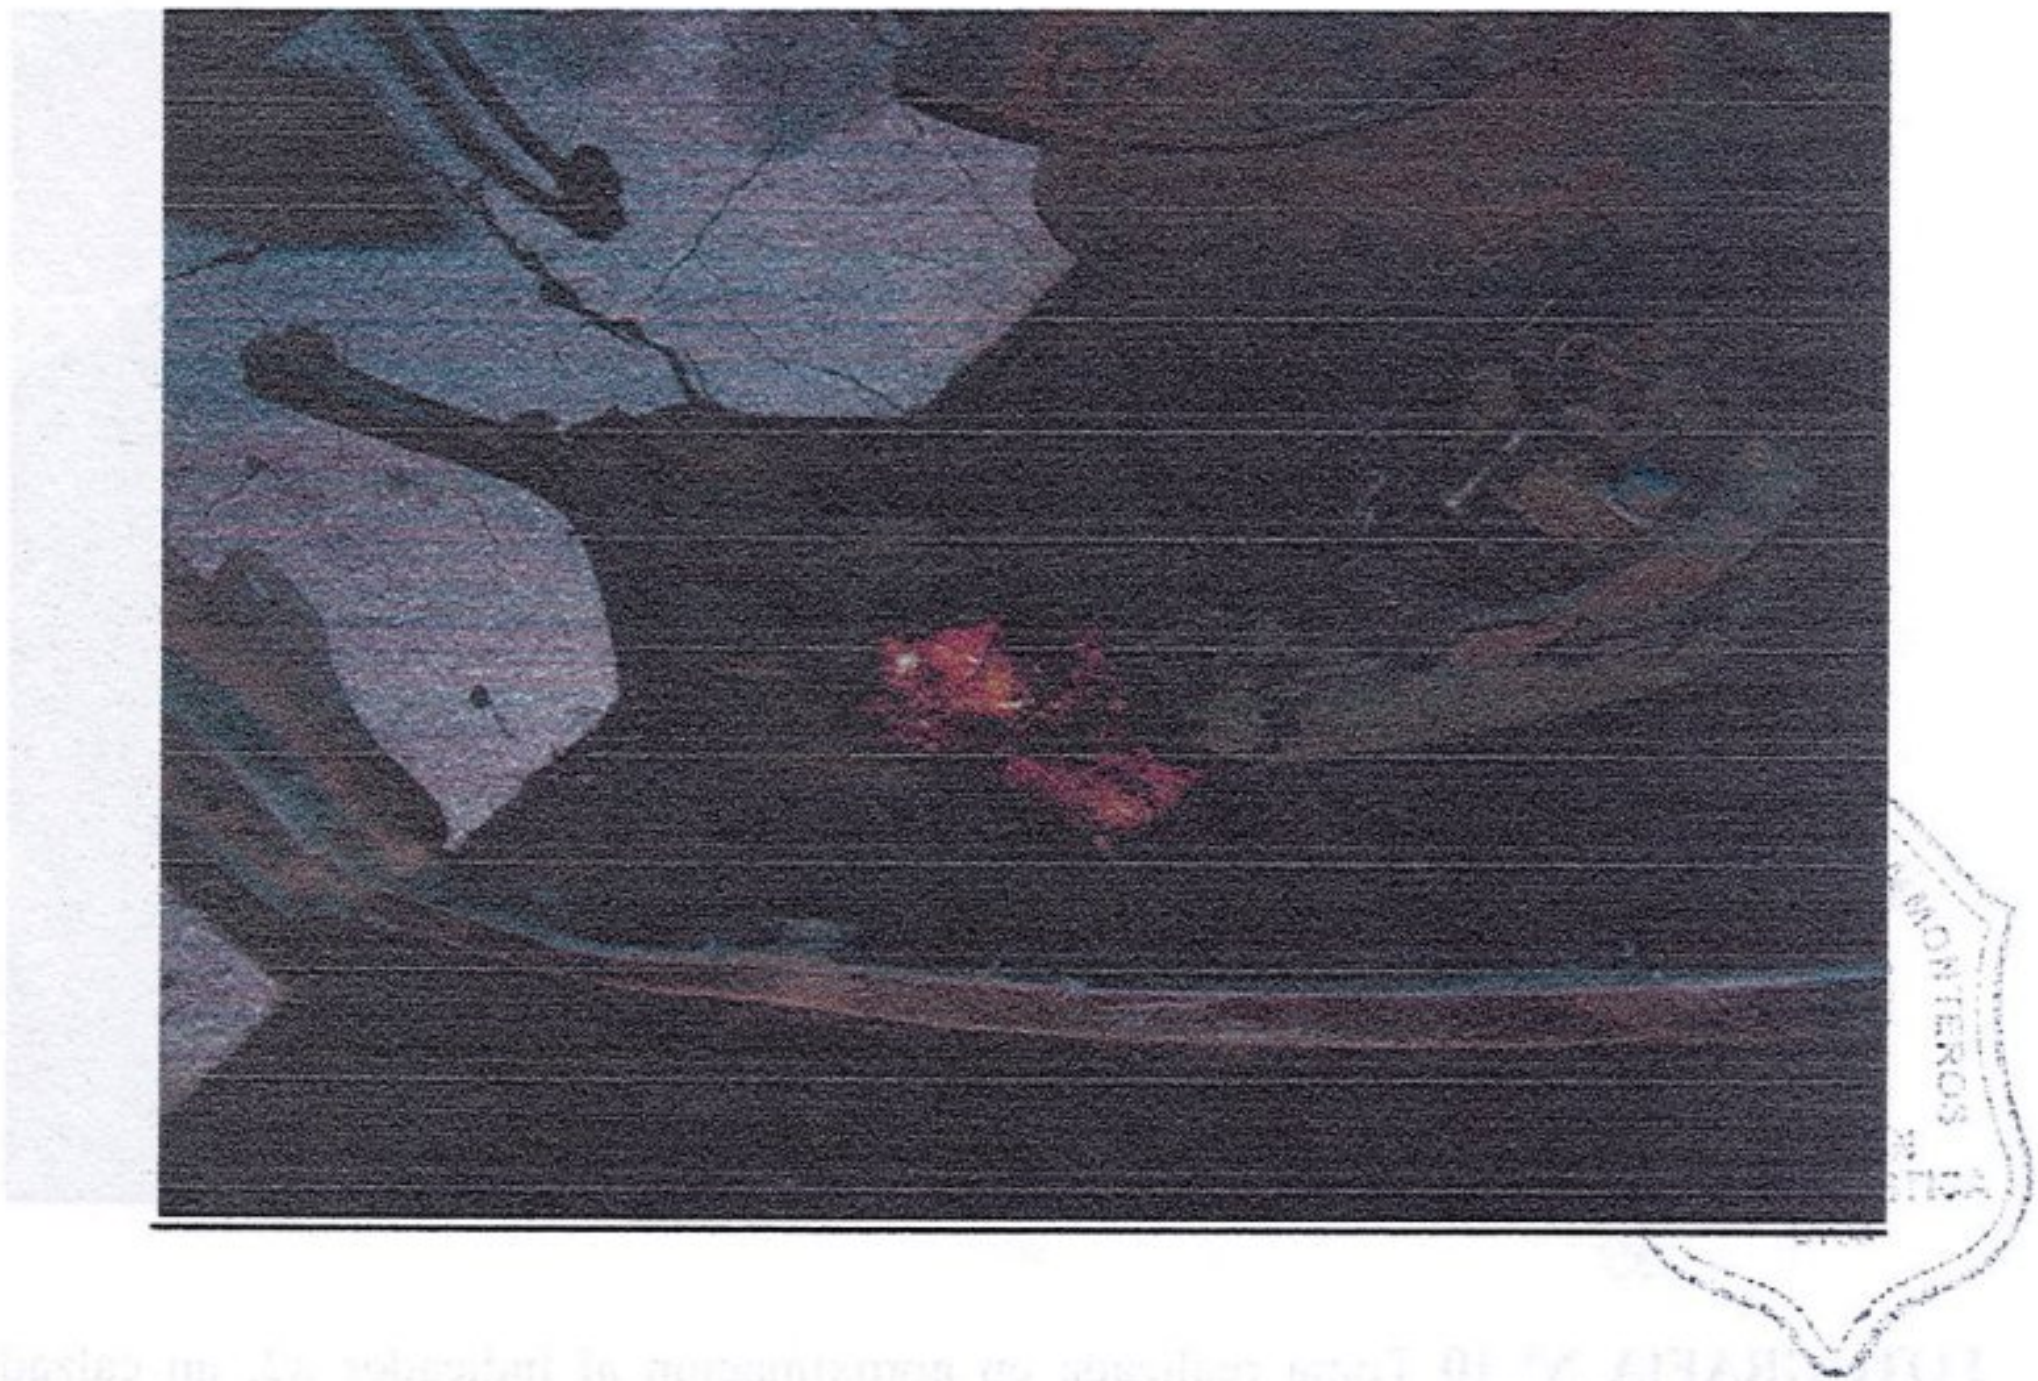
FOTOGRAFIA N° 8

FOTOGRAFIA N° 08: Toma realizada en aproximación a donde se observa los restos organicos antes mencionados.

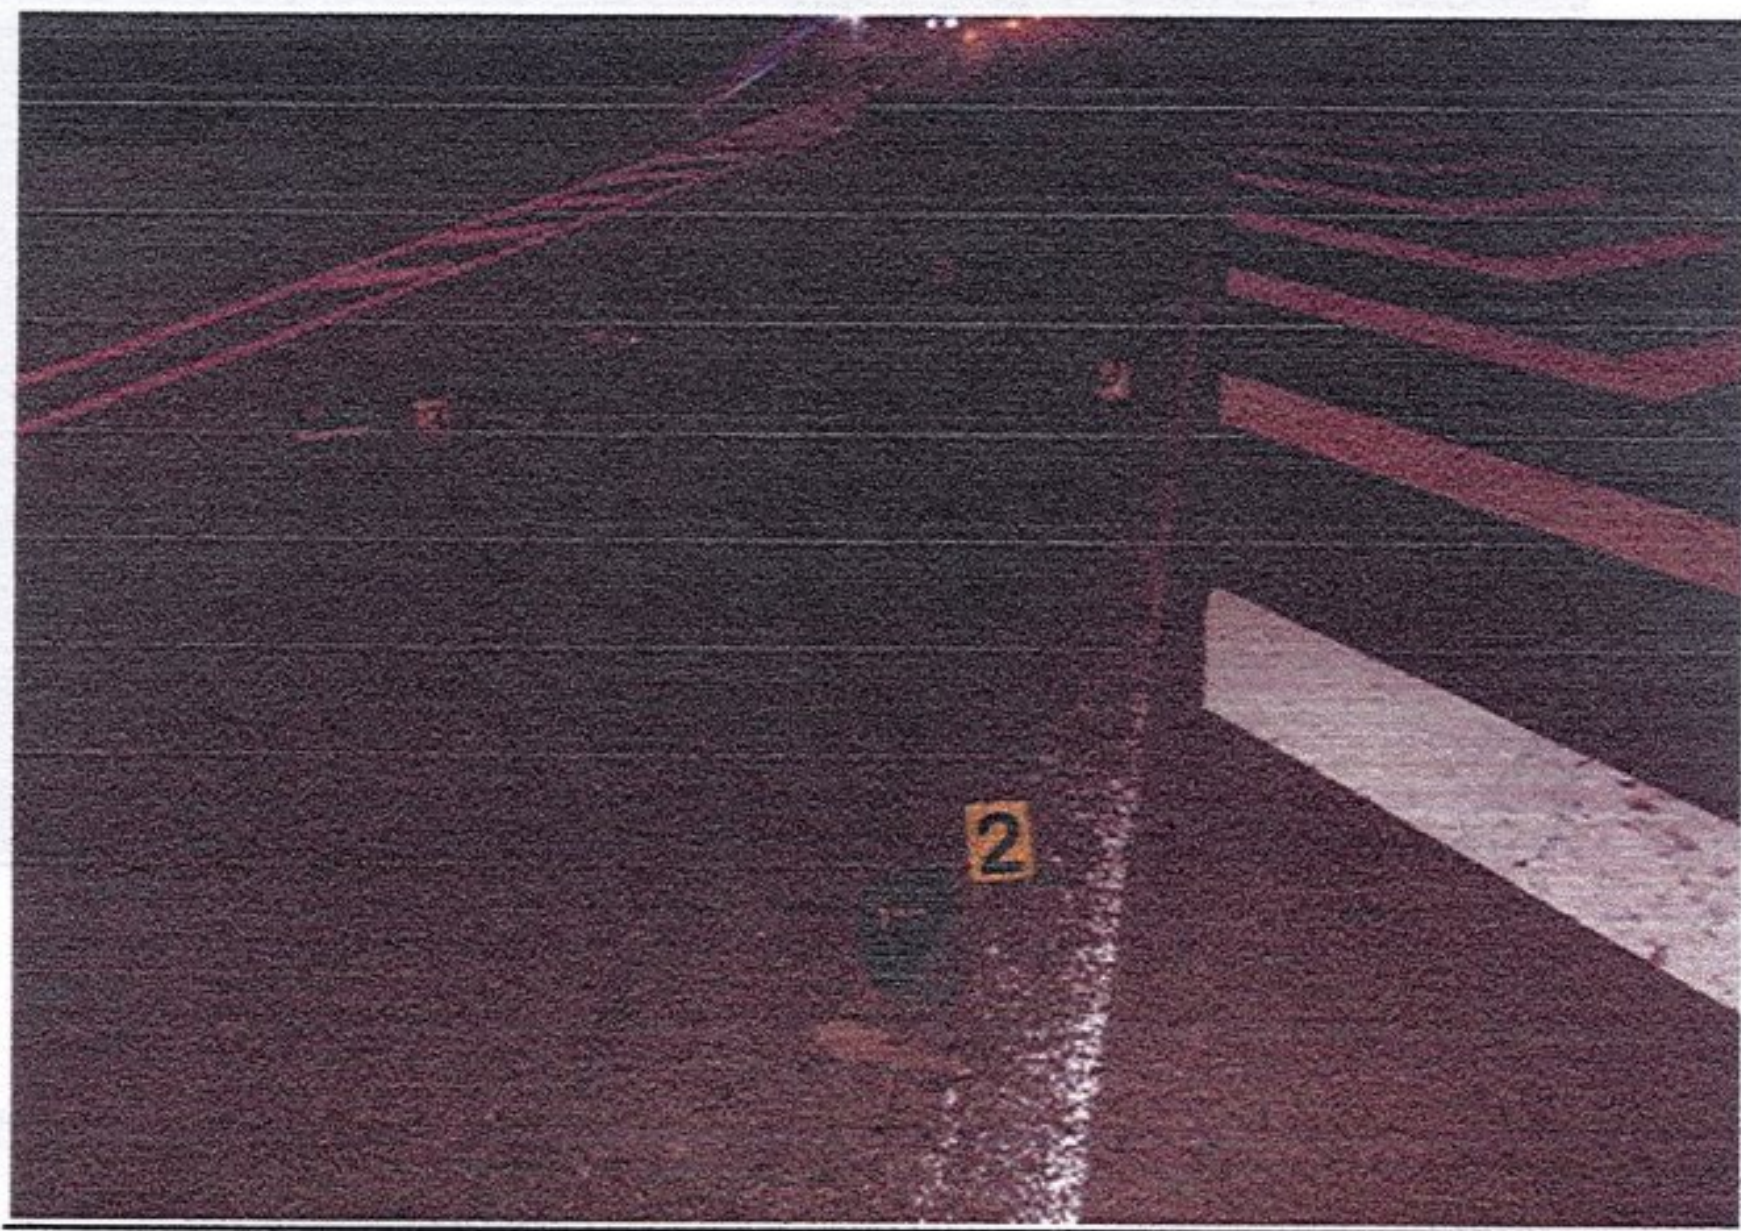
FOTOGRAFIA N° 9

FOTOGRAFIA N° 09 Toma fotográfica donde se observa indicado con n2 calzado de color negro, con n3 una zapatilla color negra blanca y rosa, con n4 y n5 fricción de cuerpo duro
