**POLICIA CIENTIFICA MONTEROS
DIVISION CRIMINALISTICA**

**CAUSA: RUIZ JESUS ENRIQUE S/ LESIONES
CULPOSAS. VICT. GUZMAN RAMON ENRIQUE**

ELEVO A UD., adjuntando **CARPETA TÉCNICA 056/22** compuesta de relevamiento planimétrico informe fotográfico que consta de (30) tomas a color y 802) Informes técnicos Mecánicos correspondientes.

INF. FOTOG. N°0056/22

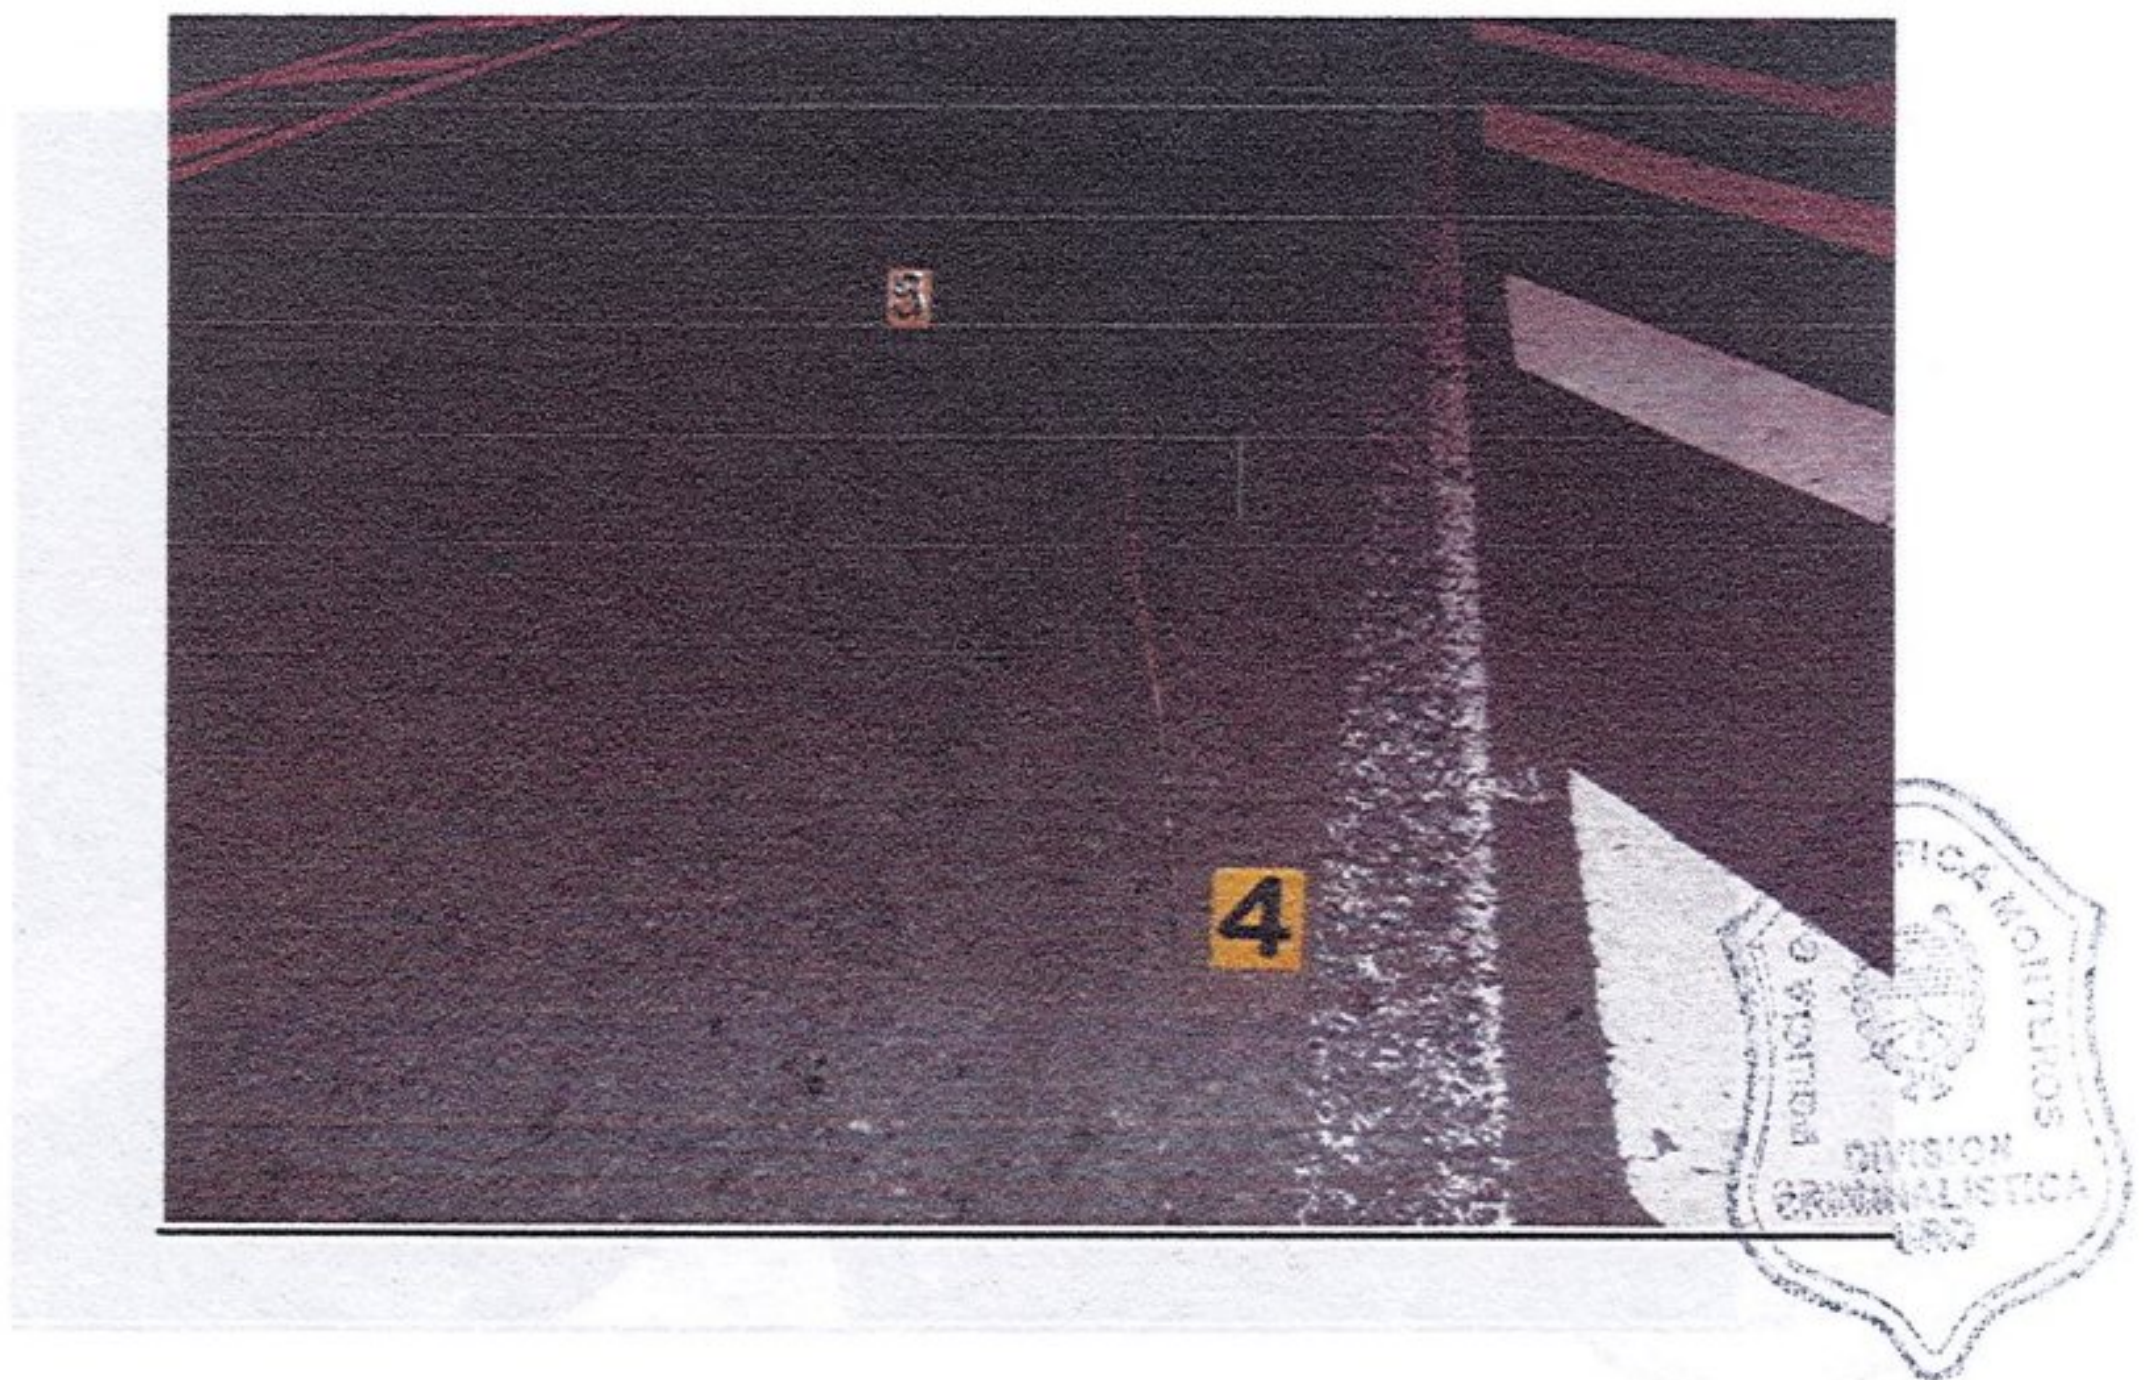
FOTOGRAFIA N° 12

FOTOGRAFIA N° 12: Toma fotográfica donde se observa en primer plano indicado con n4 fricción de cuerpo duro y en segundo plano indicado con n5 fricción de cuerpo duro.

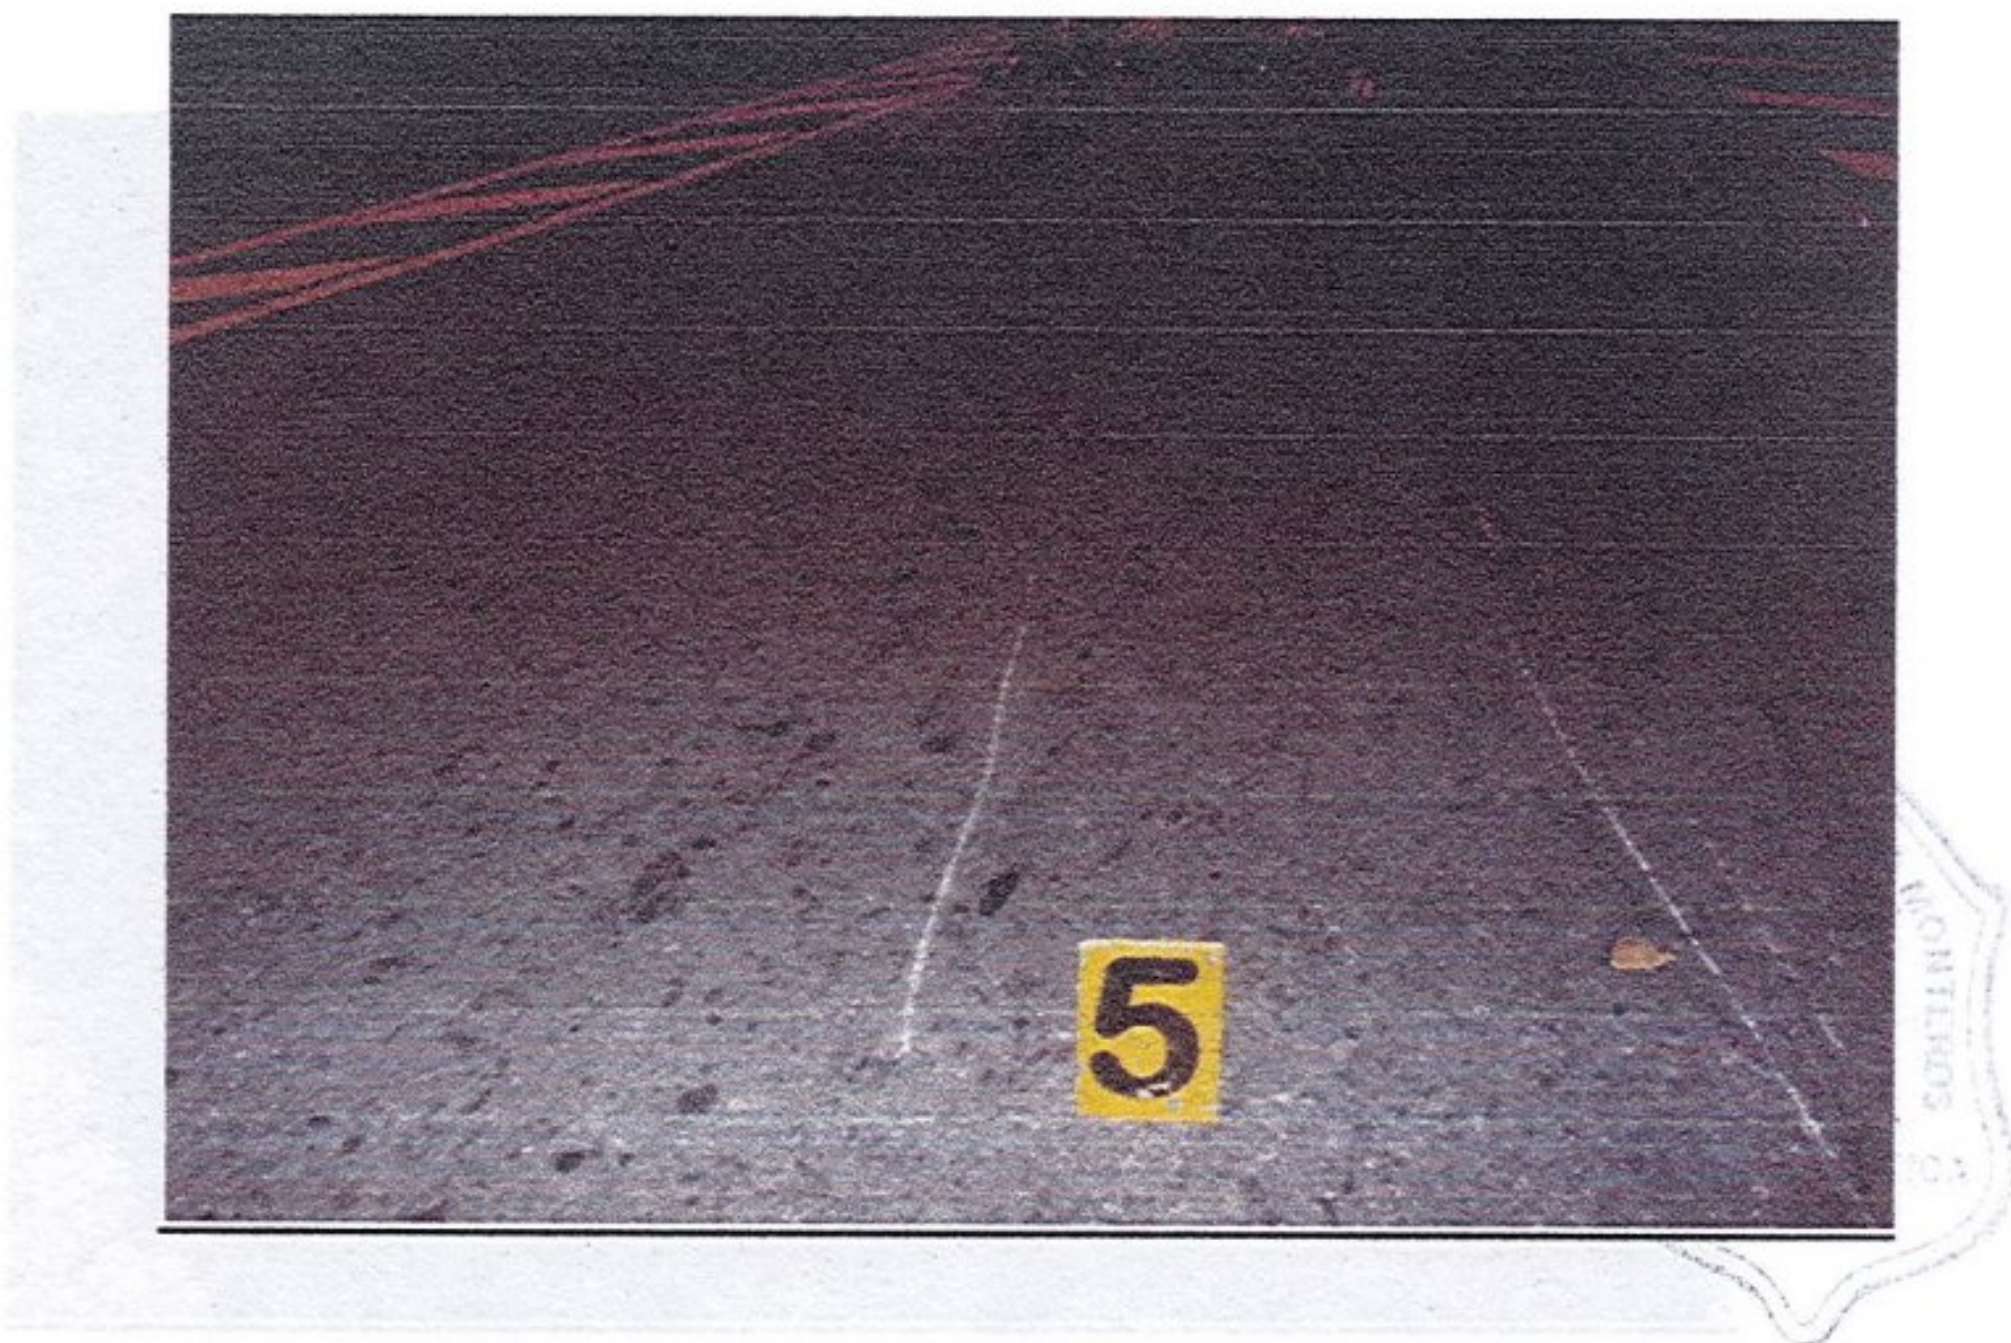
FOTOGRAFIA N° 13

FOTOGRAFIA N° 13: Toma fotográfica donde se observa indicado con n5 fricción de cuerpo duro y en segundo plano con n7 una motocicleta sobre la cinta asfáltica.

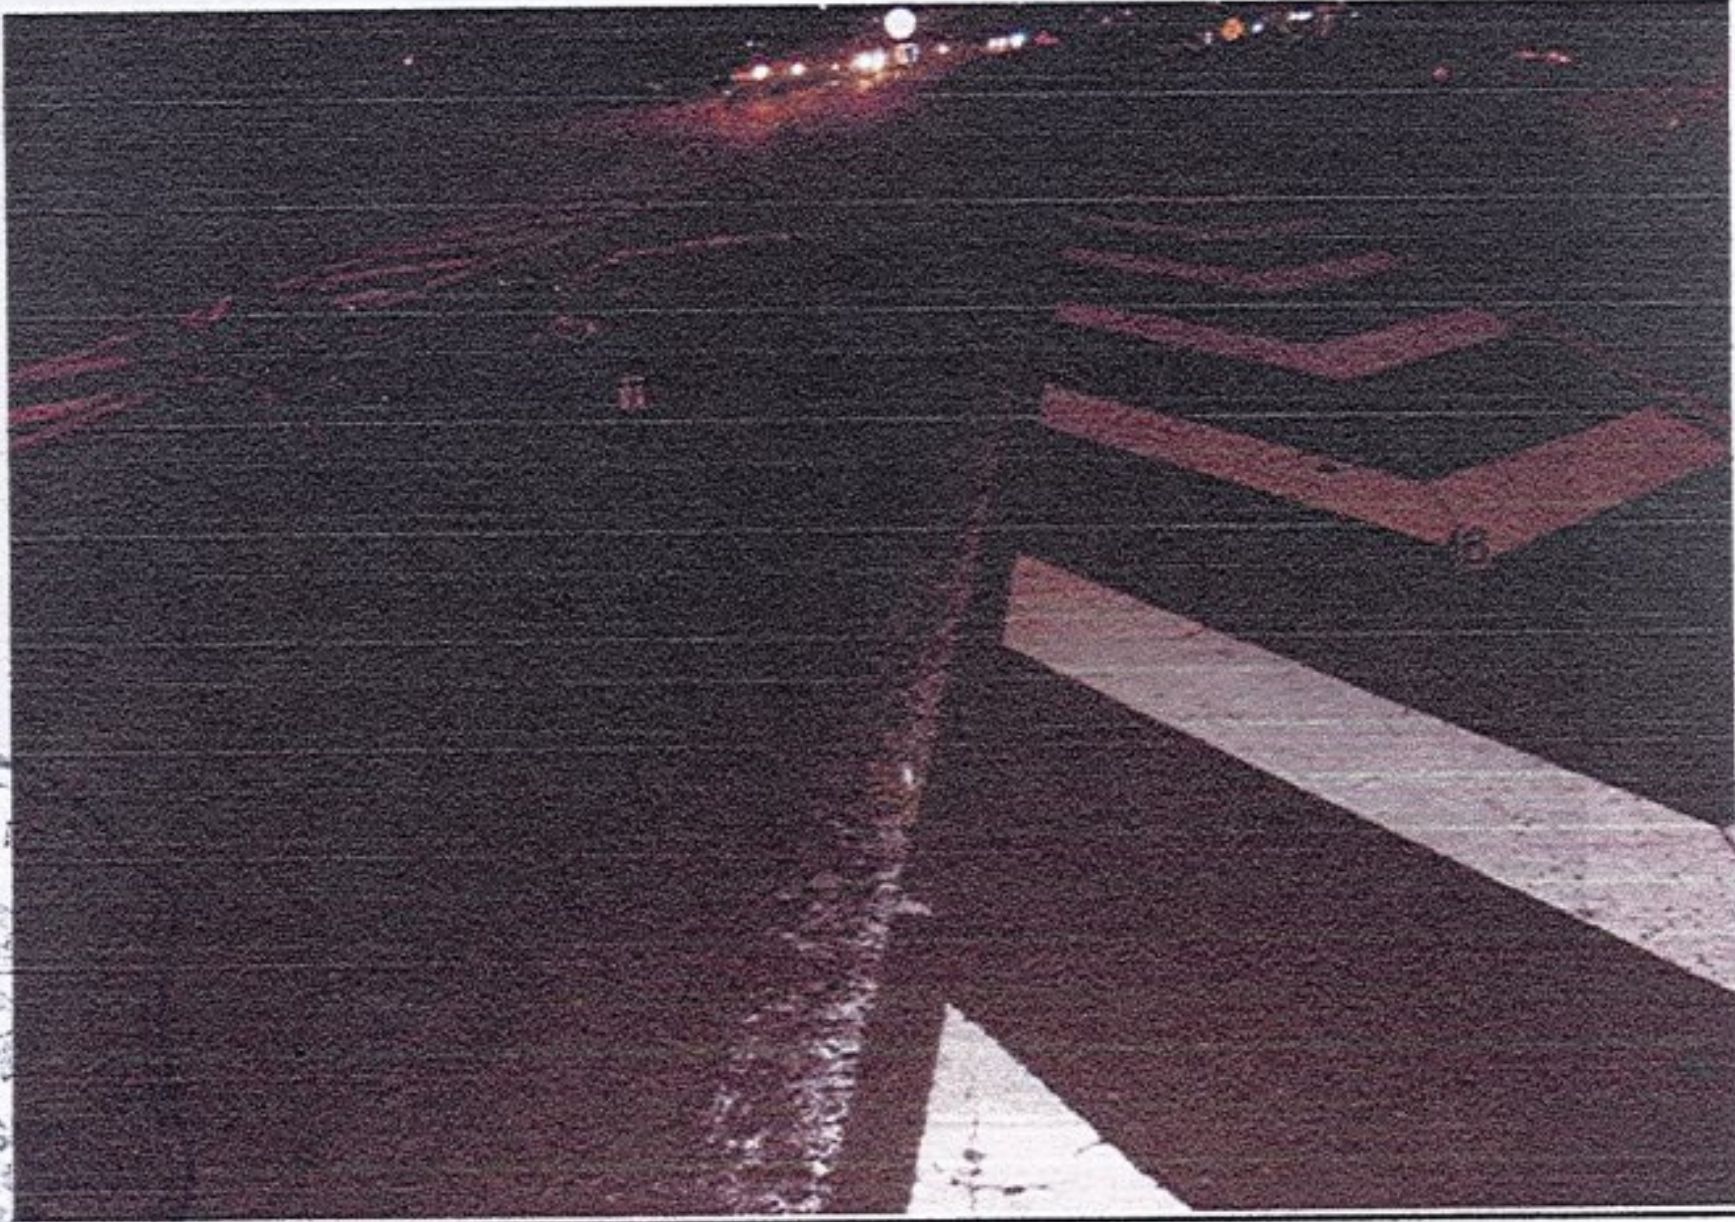
FOTOGRAFIA N° 14

FOTOGRAFIA N° 14: Toma fotográfica donde se observa indicado con n6 Restos plásticos y con n7 una motocicleta color negra sobre la cinta asfáltica.

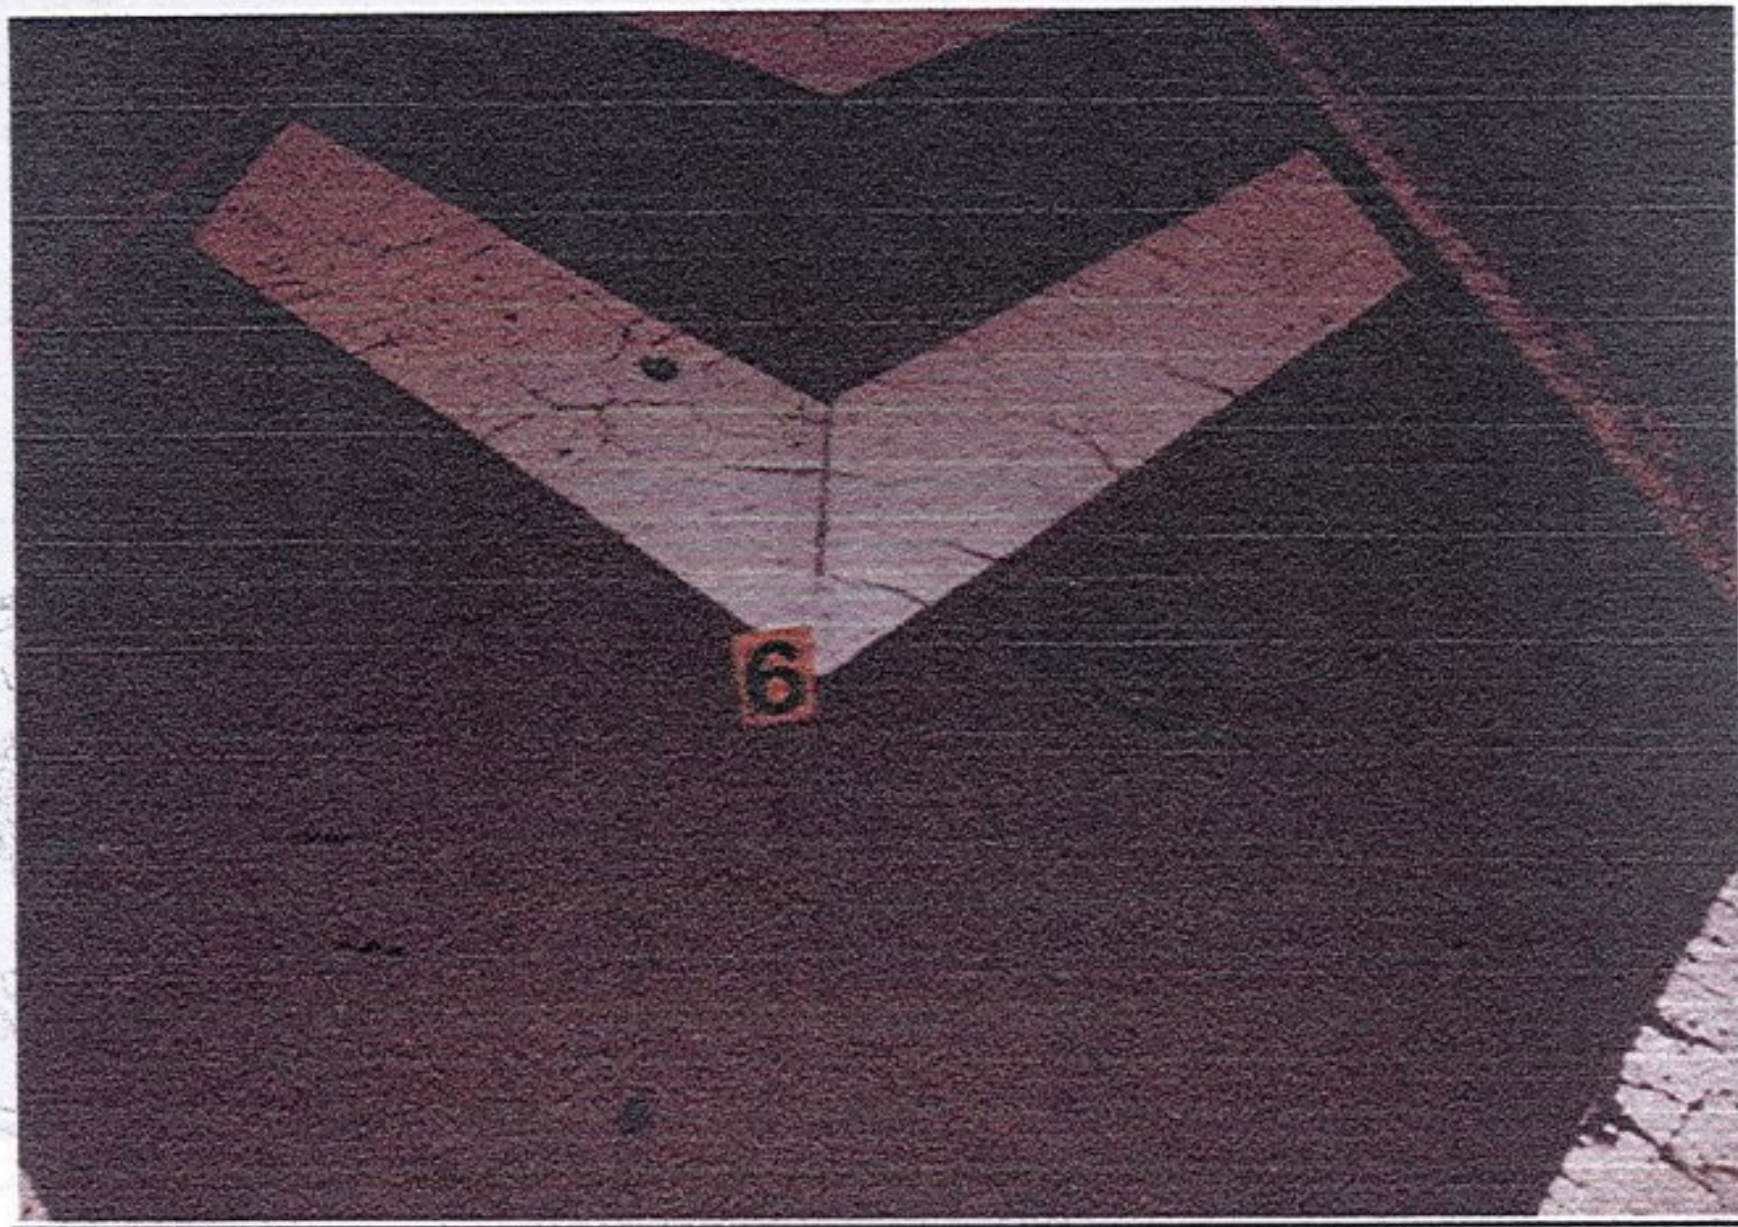
FOTOGRAFIA N° 15

FOTOGRAFIA N° 15: Toma realizada en aproximación al indicador n6 donde se observa restos plásticos.

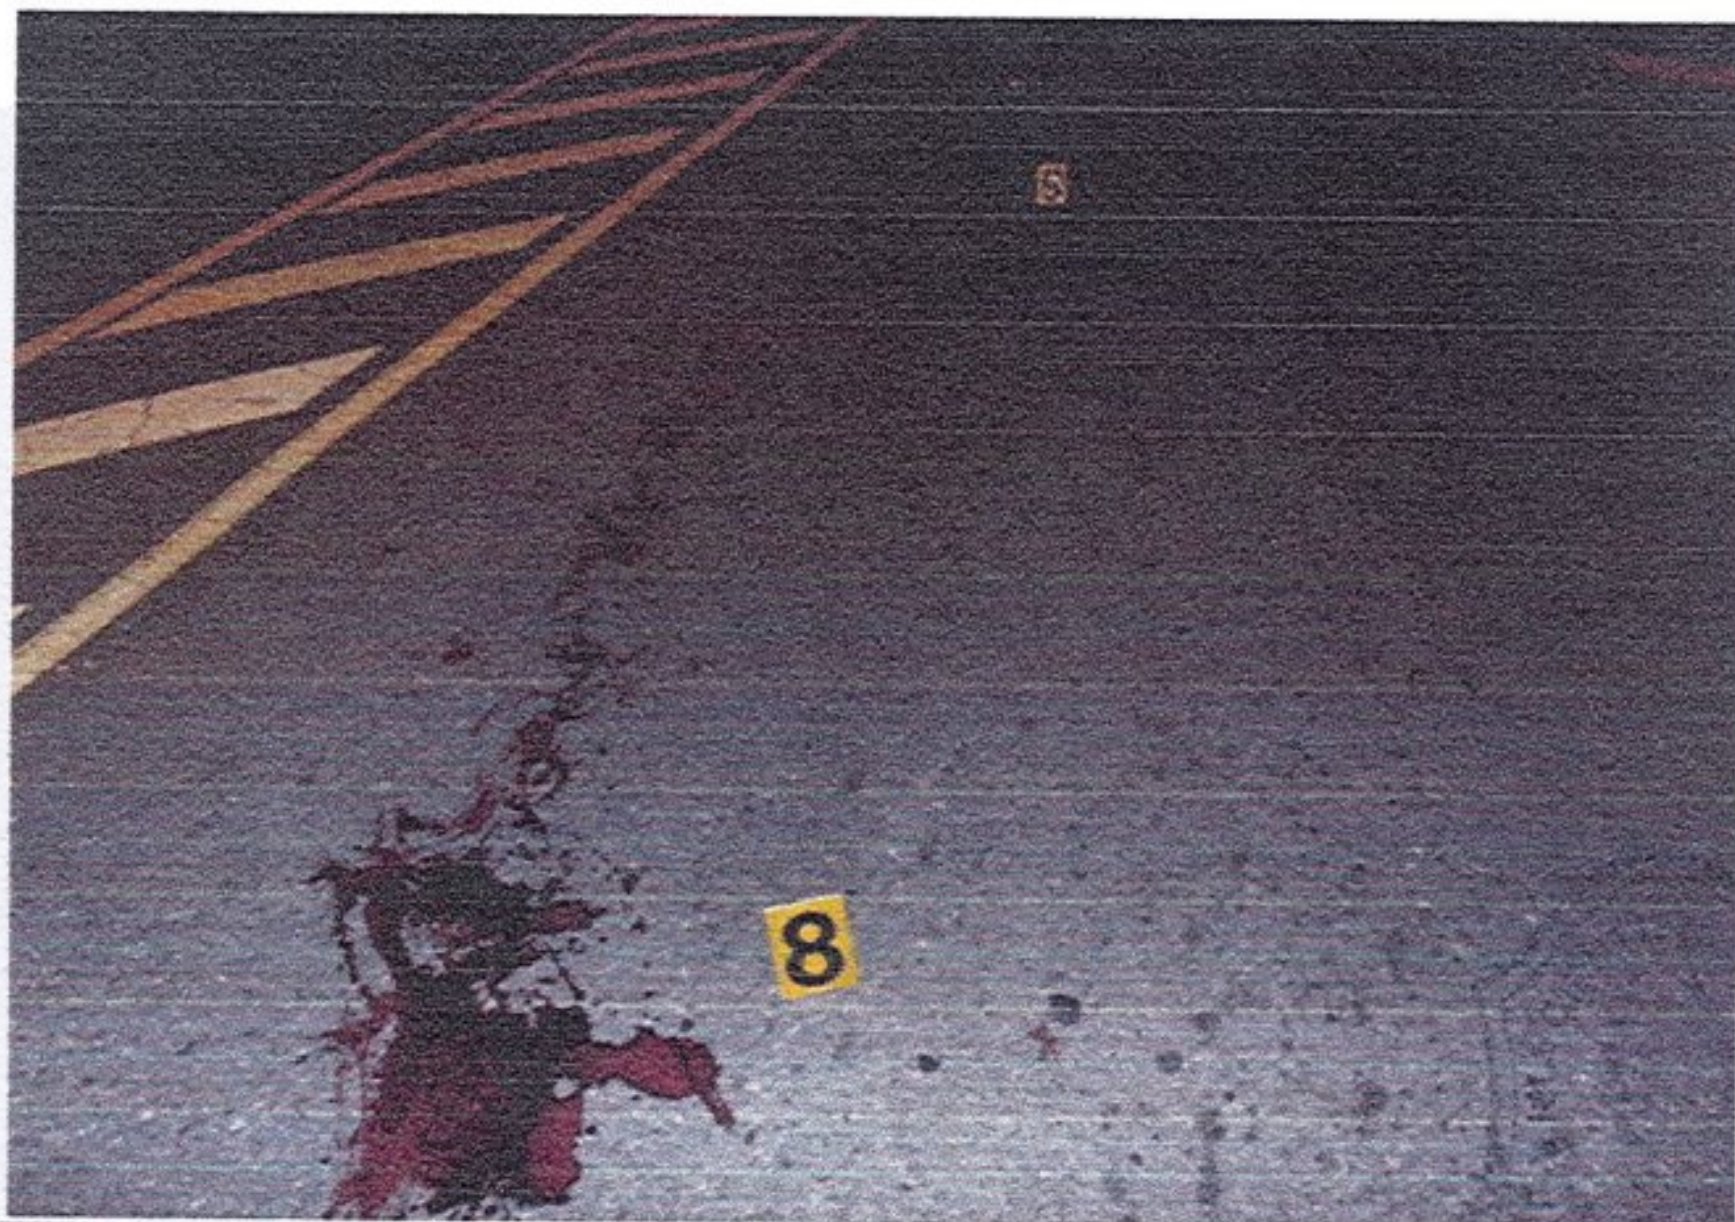
FOTOGRAFIA N° 17

FOTOGRAFIA N° 17: Toma fotográfica donde se observa indicado con n8 liquido viscoso y con n9 liquido viscoso y un casco color negro.

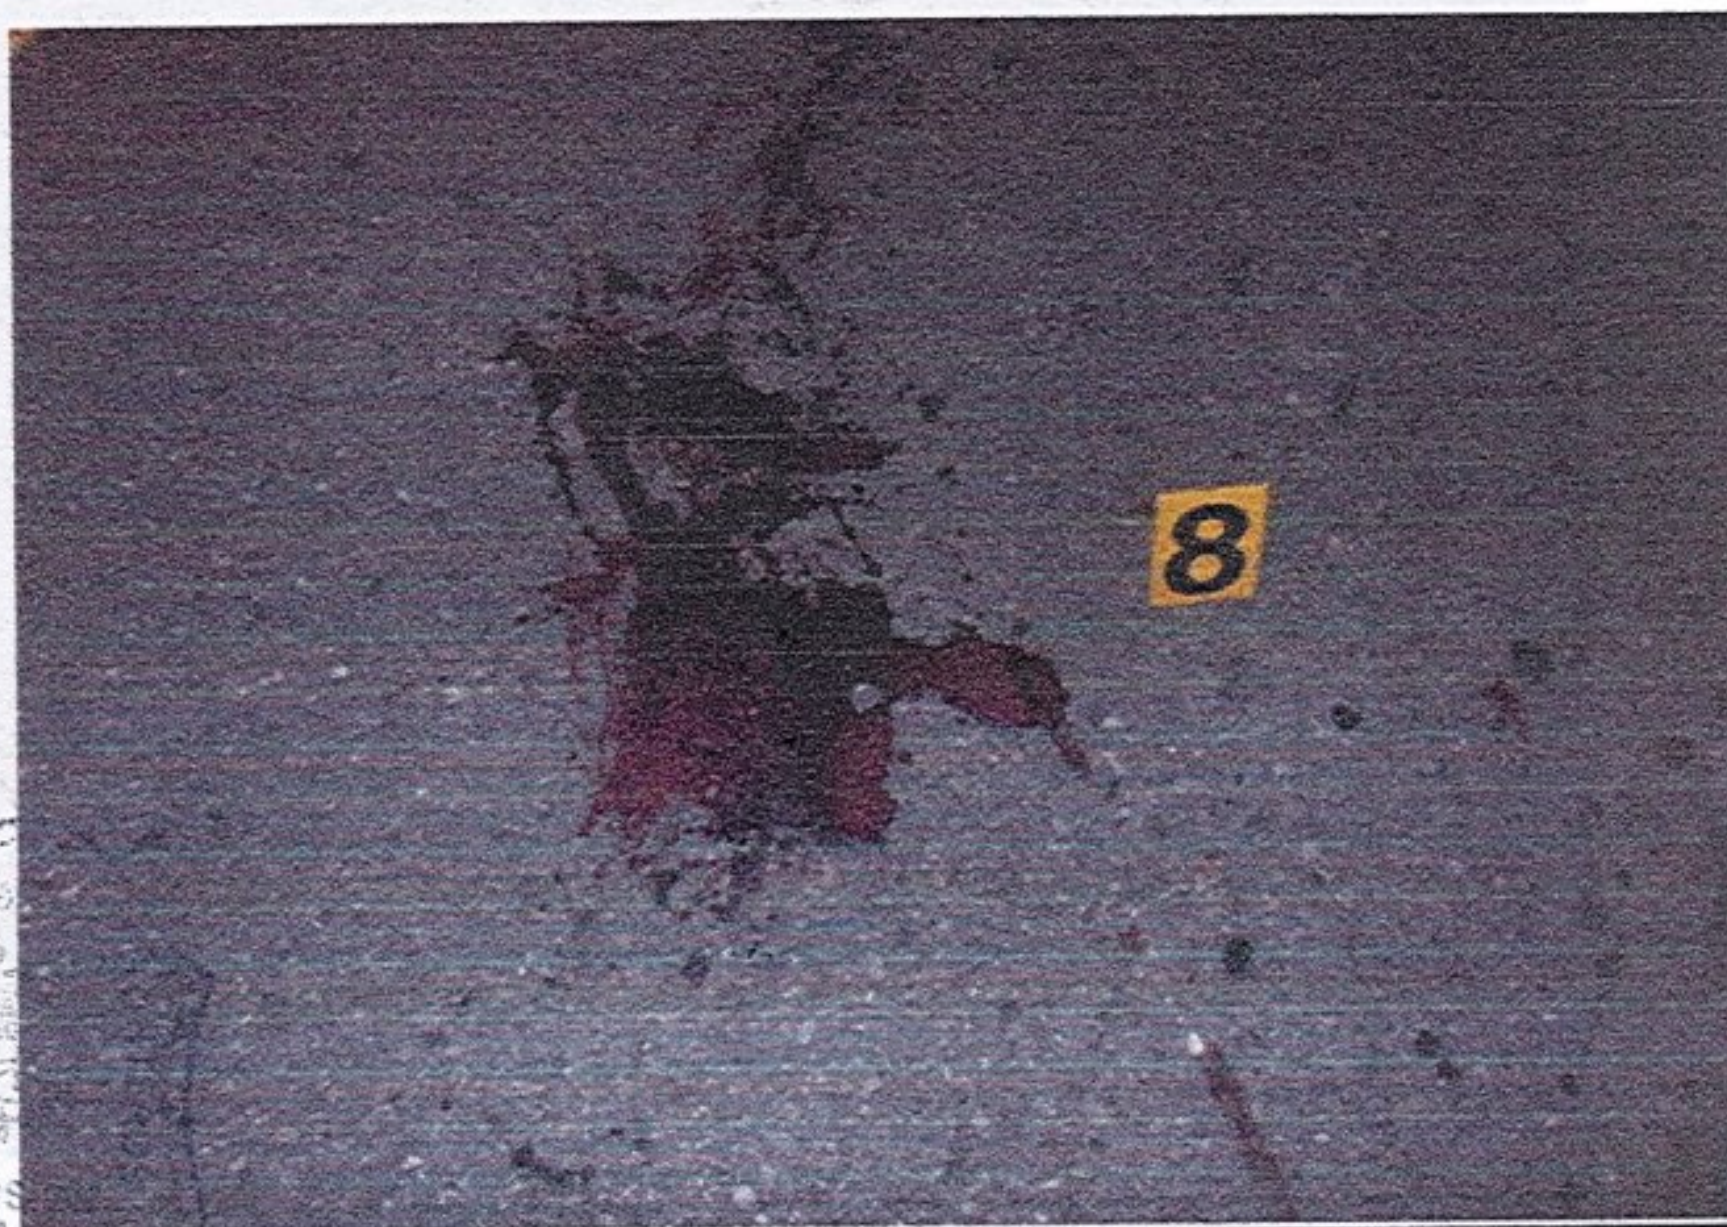
FOTOGRAFIA N° 18

FOTOGRAFIA N° 18: Toma fotográfica donde se observa en primer plano liquido viscoso indicado con n8

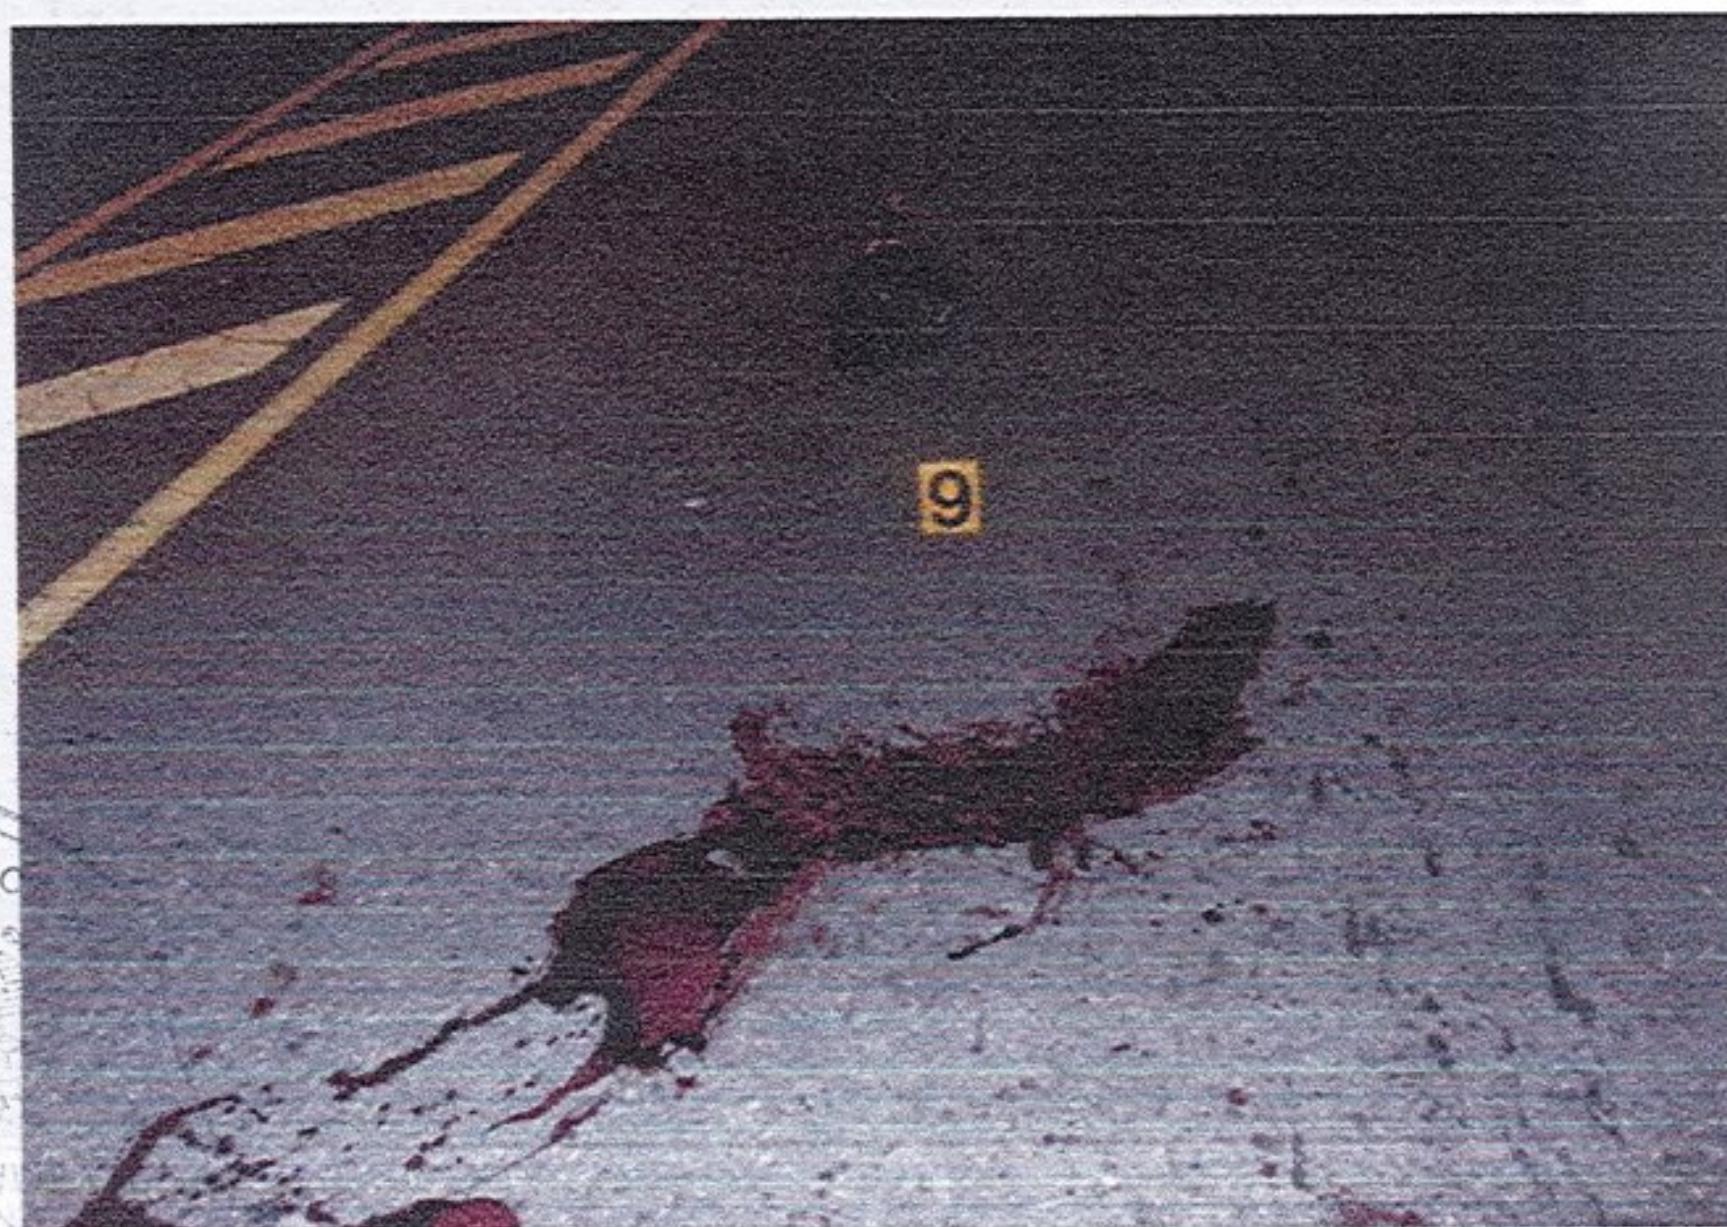
FOTOGRAFIA N° 19

FOTOGRAFIA N° 19: Toma fotográfica donde se observa indicado con n9 liquido viscoso y un casco de color negro sobre la cinta asfáltica.

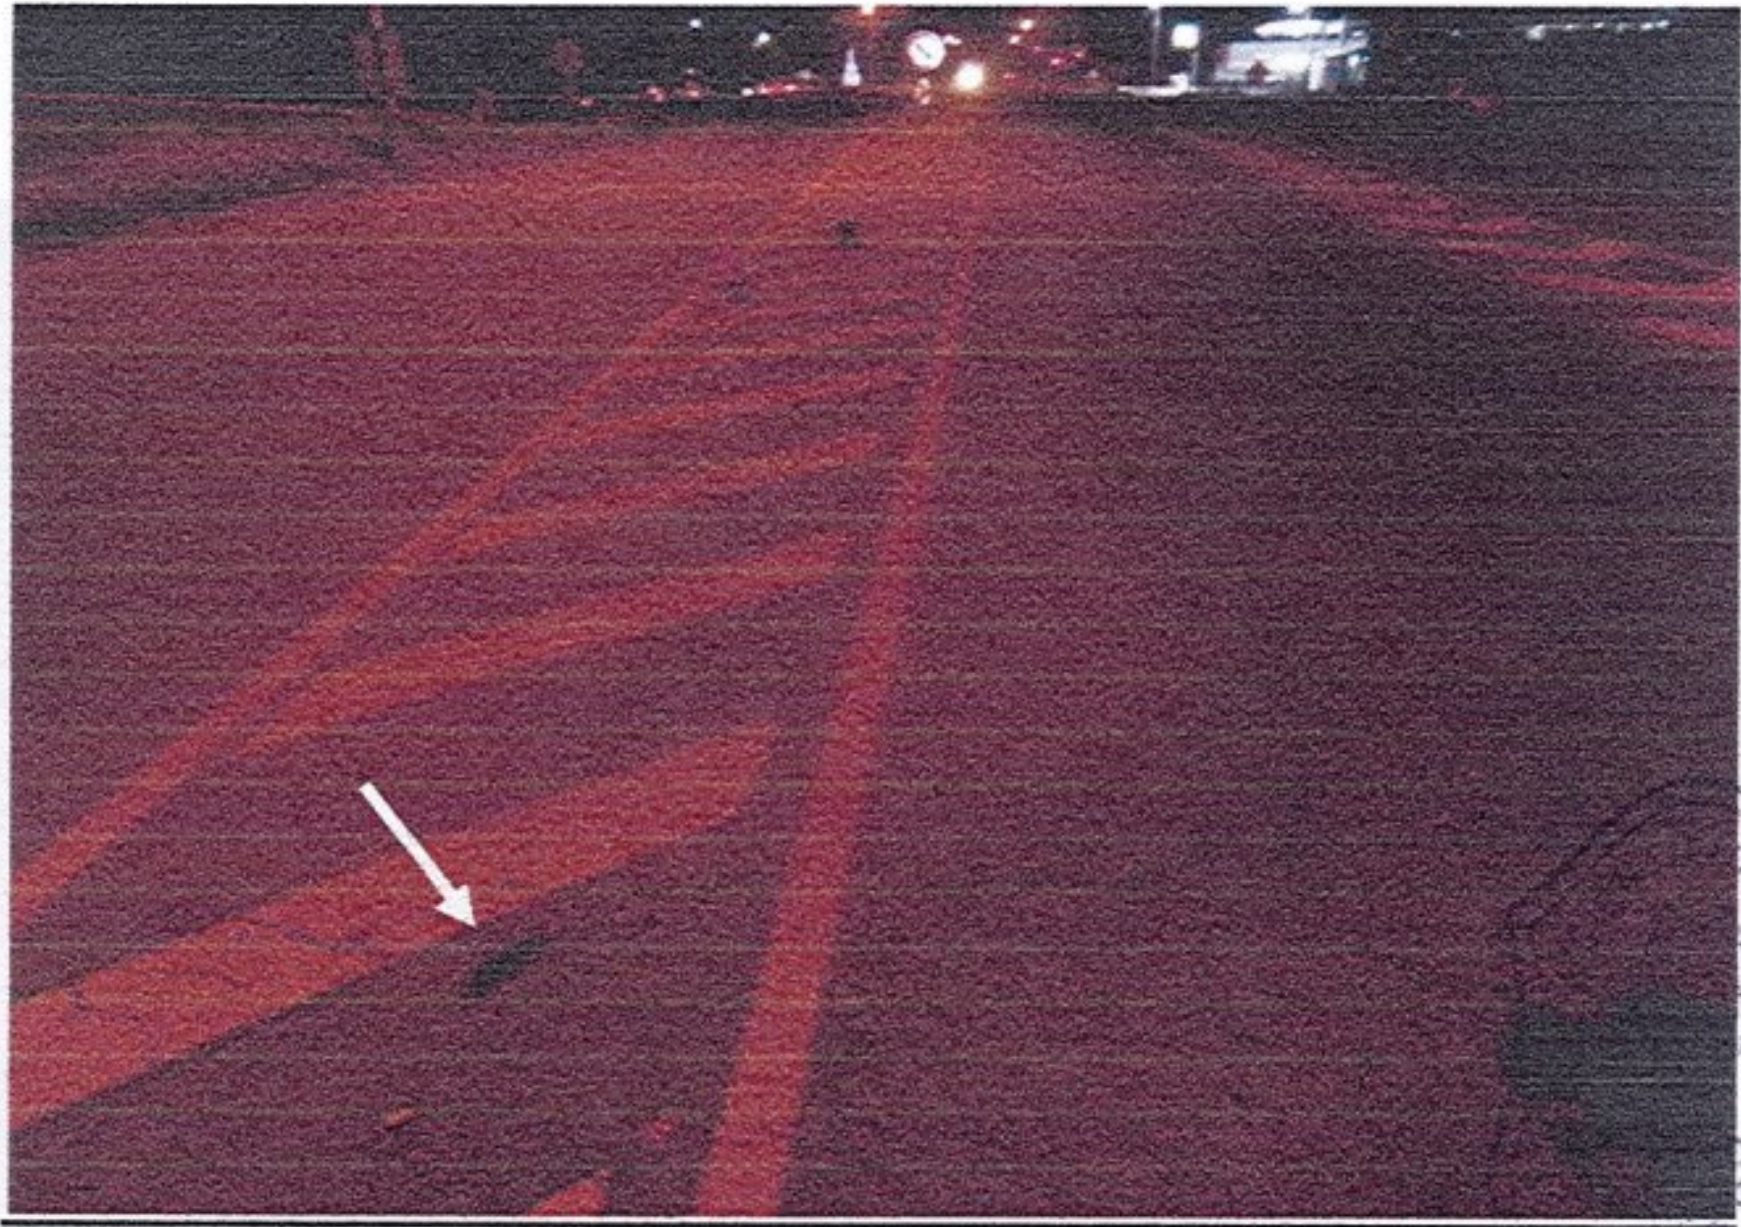
FOTOGRAFIA N° 20

FOTOGRAFIA N° 20: Toma fotográfica donde se observa indicado con flecha inserta restos orgánicos y con n10 un casco color rojo en segundo plano.

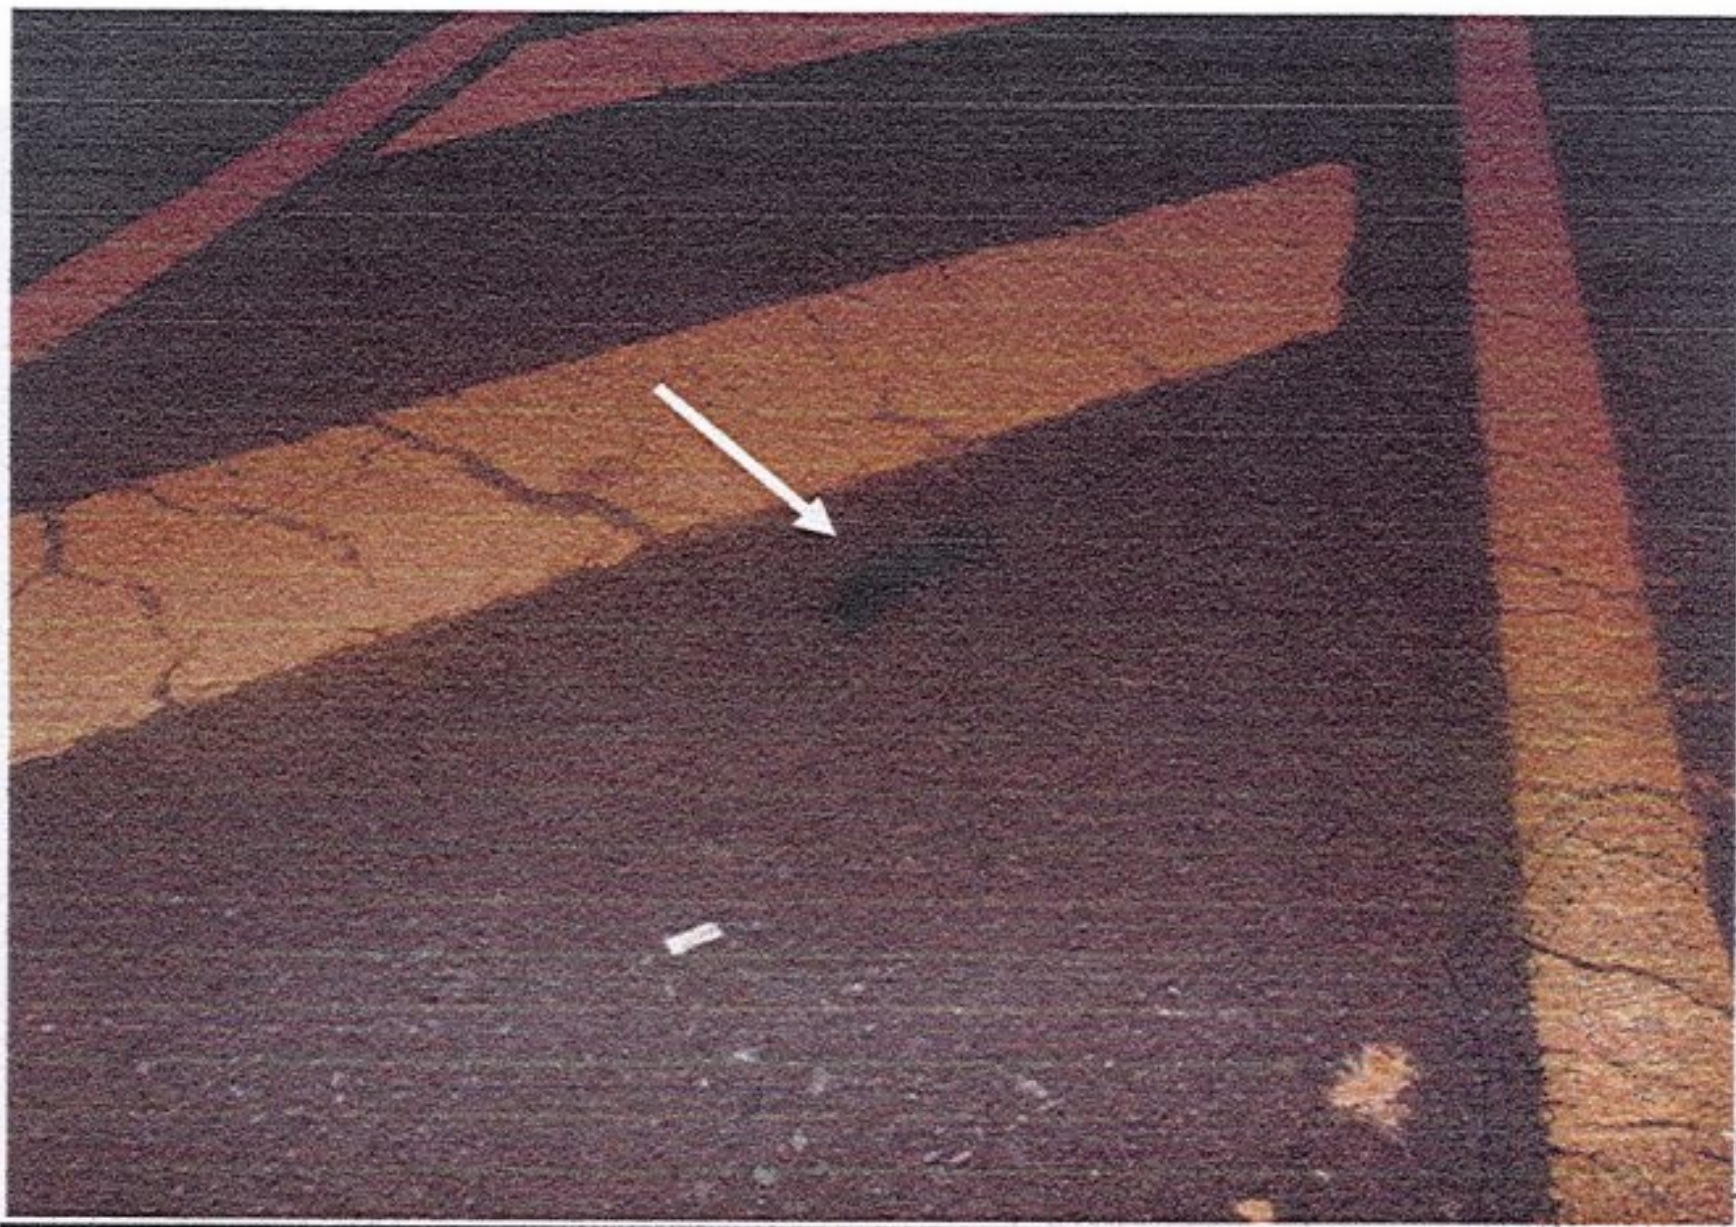
FOTOGRAFIA N° 21

FOTOGRAFIA N° 21: Toma realizada en aproximación a donde se observa indicado con flecha inserta restos organicos.
