**POLICIA CIENTIFICA MONTEROS
DIVISION CRIMINALISTICA**

**CAUSA: RUIZ JESUS ENRIQUE S/ LESIONES
CULPOSAS. VICT. GUZMAN RAMON ENRIQUE**

ELEVO A UD., adjuntando **CARPETA TÉCNICA 056/22** compuesta de relevamiento planimétrico informe fotográfico que consta de (30) tomas a color y 802) Informes técnicos Mecánicos correspondientes.

INF. FOTOG. N°0056/22

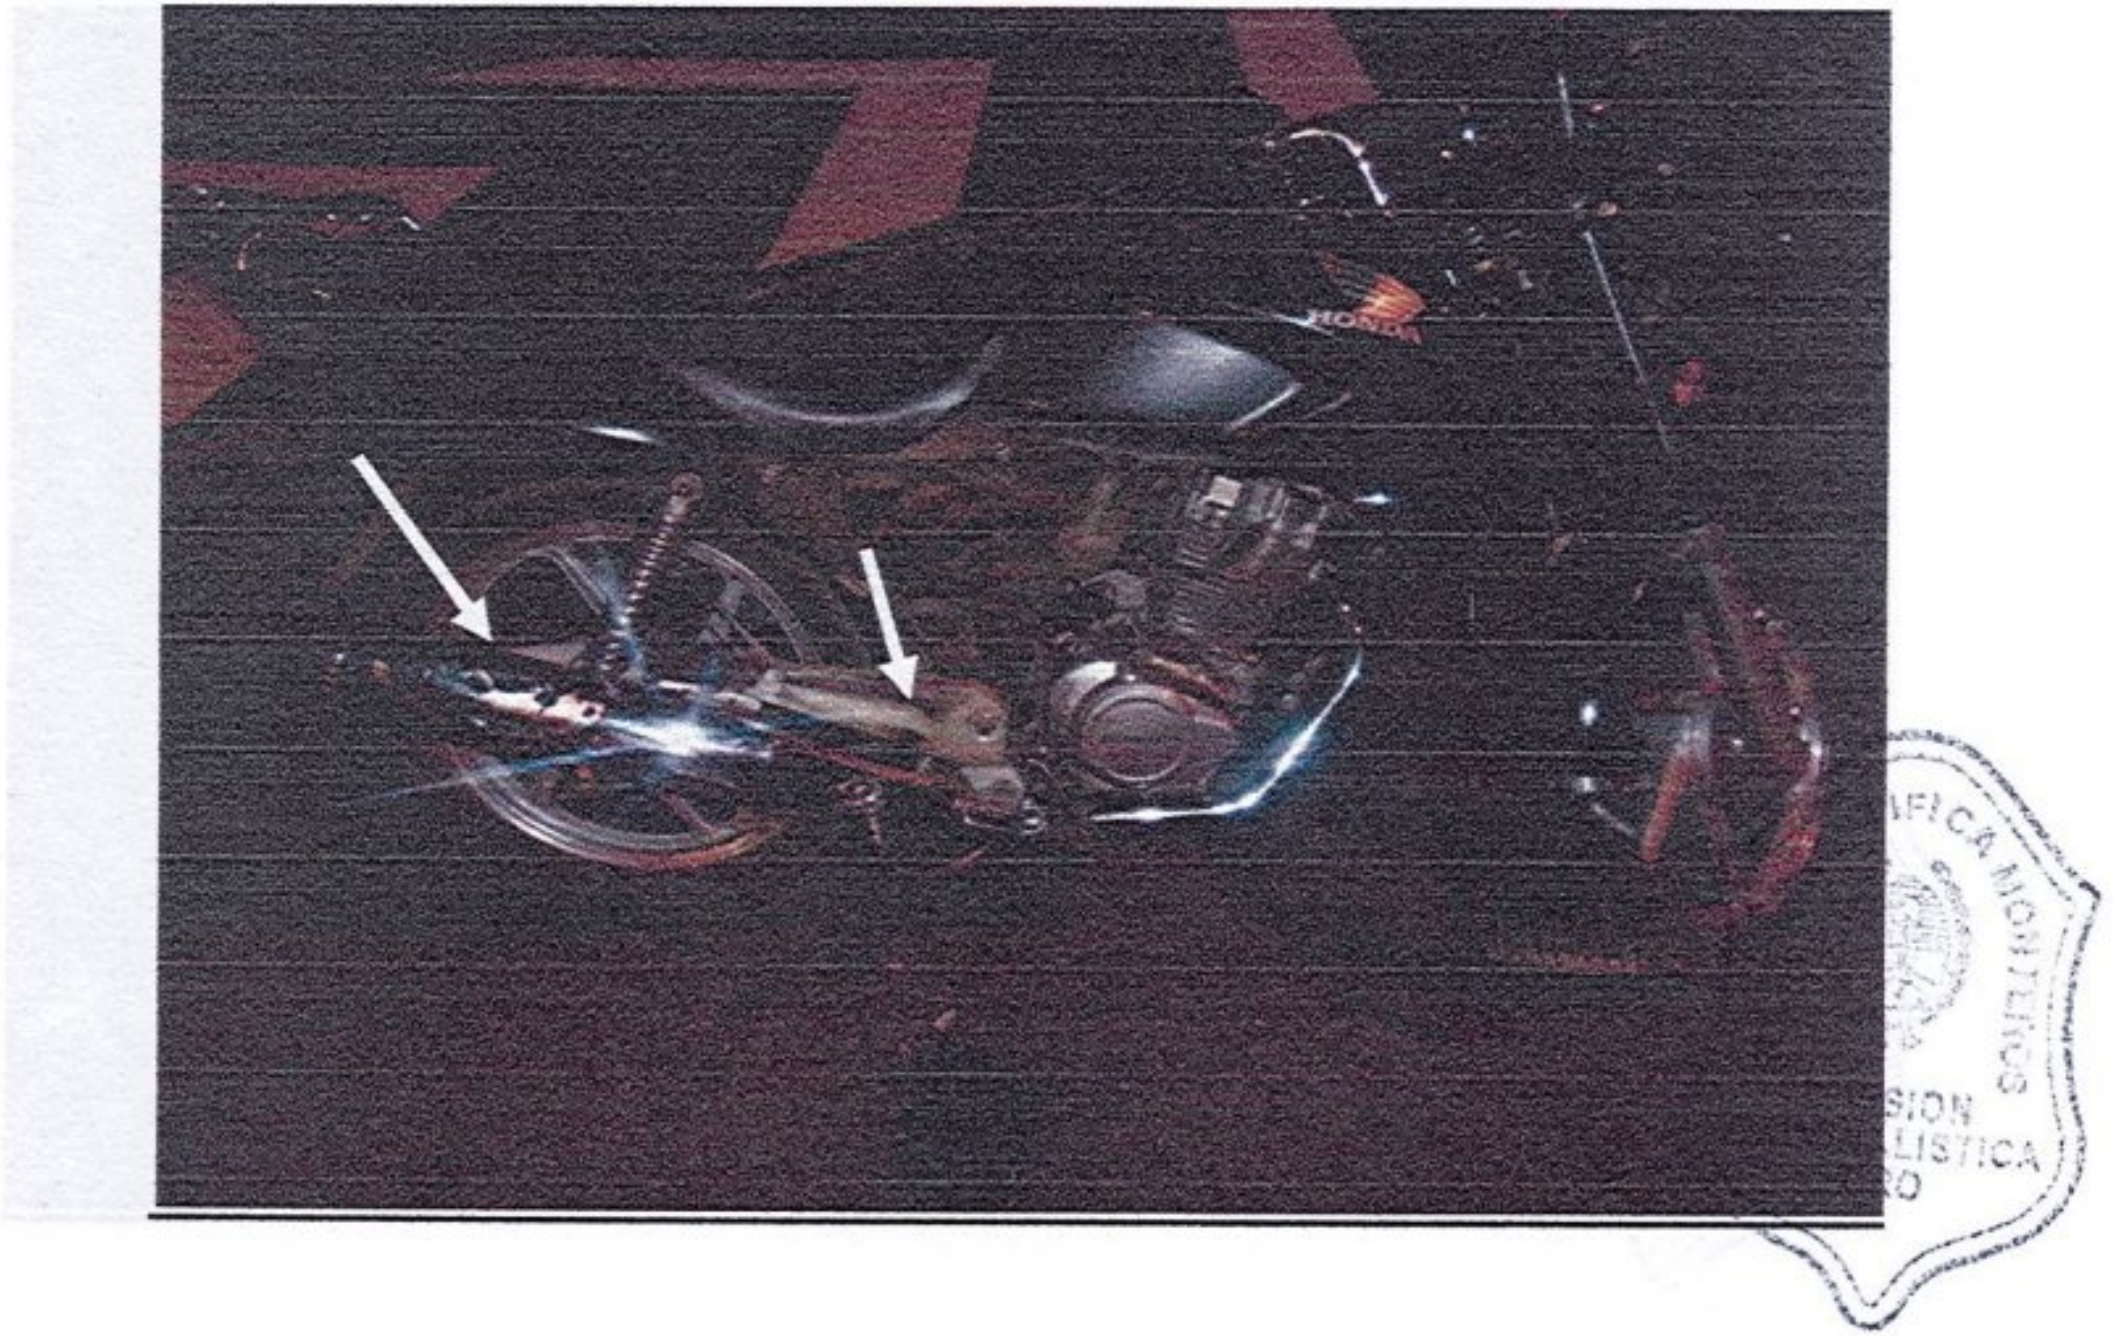
FOTOGRAFIA N° 24

FOTOGRAFIA N° 24: Toma realizada al lateral derecho de la motocicleta antes mencionada e indicada con n7, donde se observa con flecha inserta daños y alteraciones que presenta la misma.

OBSERVACIONES: Al momento de realizar la inspección técnica del rodado antes mencionado a la vista directa presenta lo siguiente: Carcasa central lateral derecho no posee. Soporte de apoya pies lateral derecho, con marcas de fricción de coloración oscura en cara externa. Pedal de freno trasero torcido con desplazamientos hacia atrás. Caño de escape raspado en cara externa parte trasera con manchas de coloración pardo rojiza en mismo sector. Pedal de cambio de marcha levemente torcido el apoya pies delantero hacia atrás. Motor y sistema eléctrico no se pudo probar por carecer de llave de ignición el rodado en mención al momento de la inspección.-----

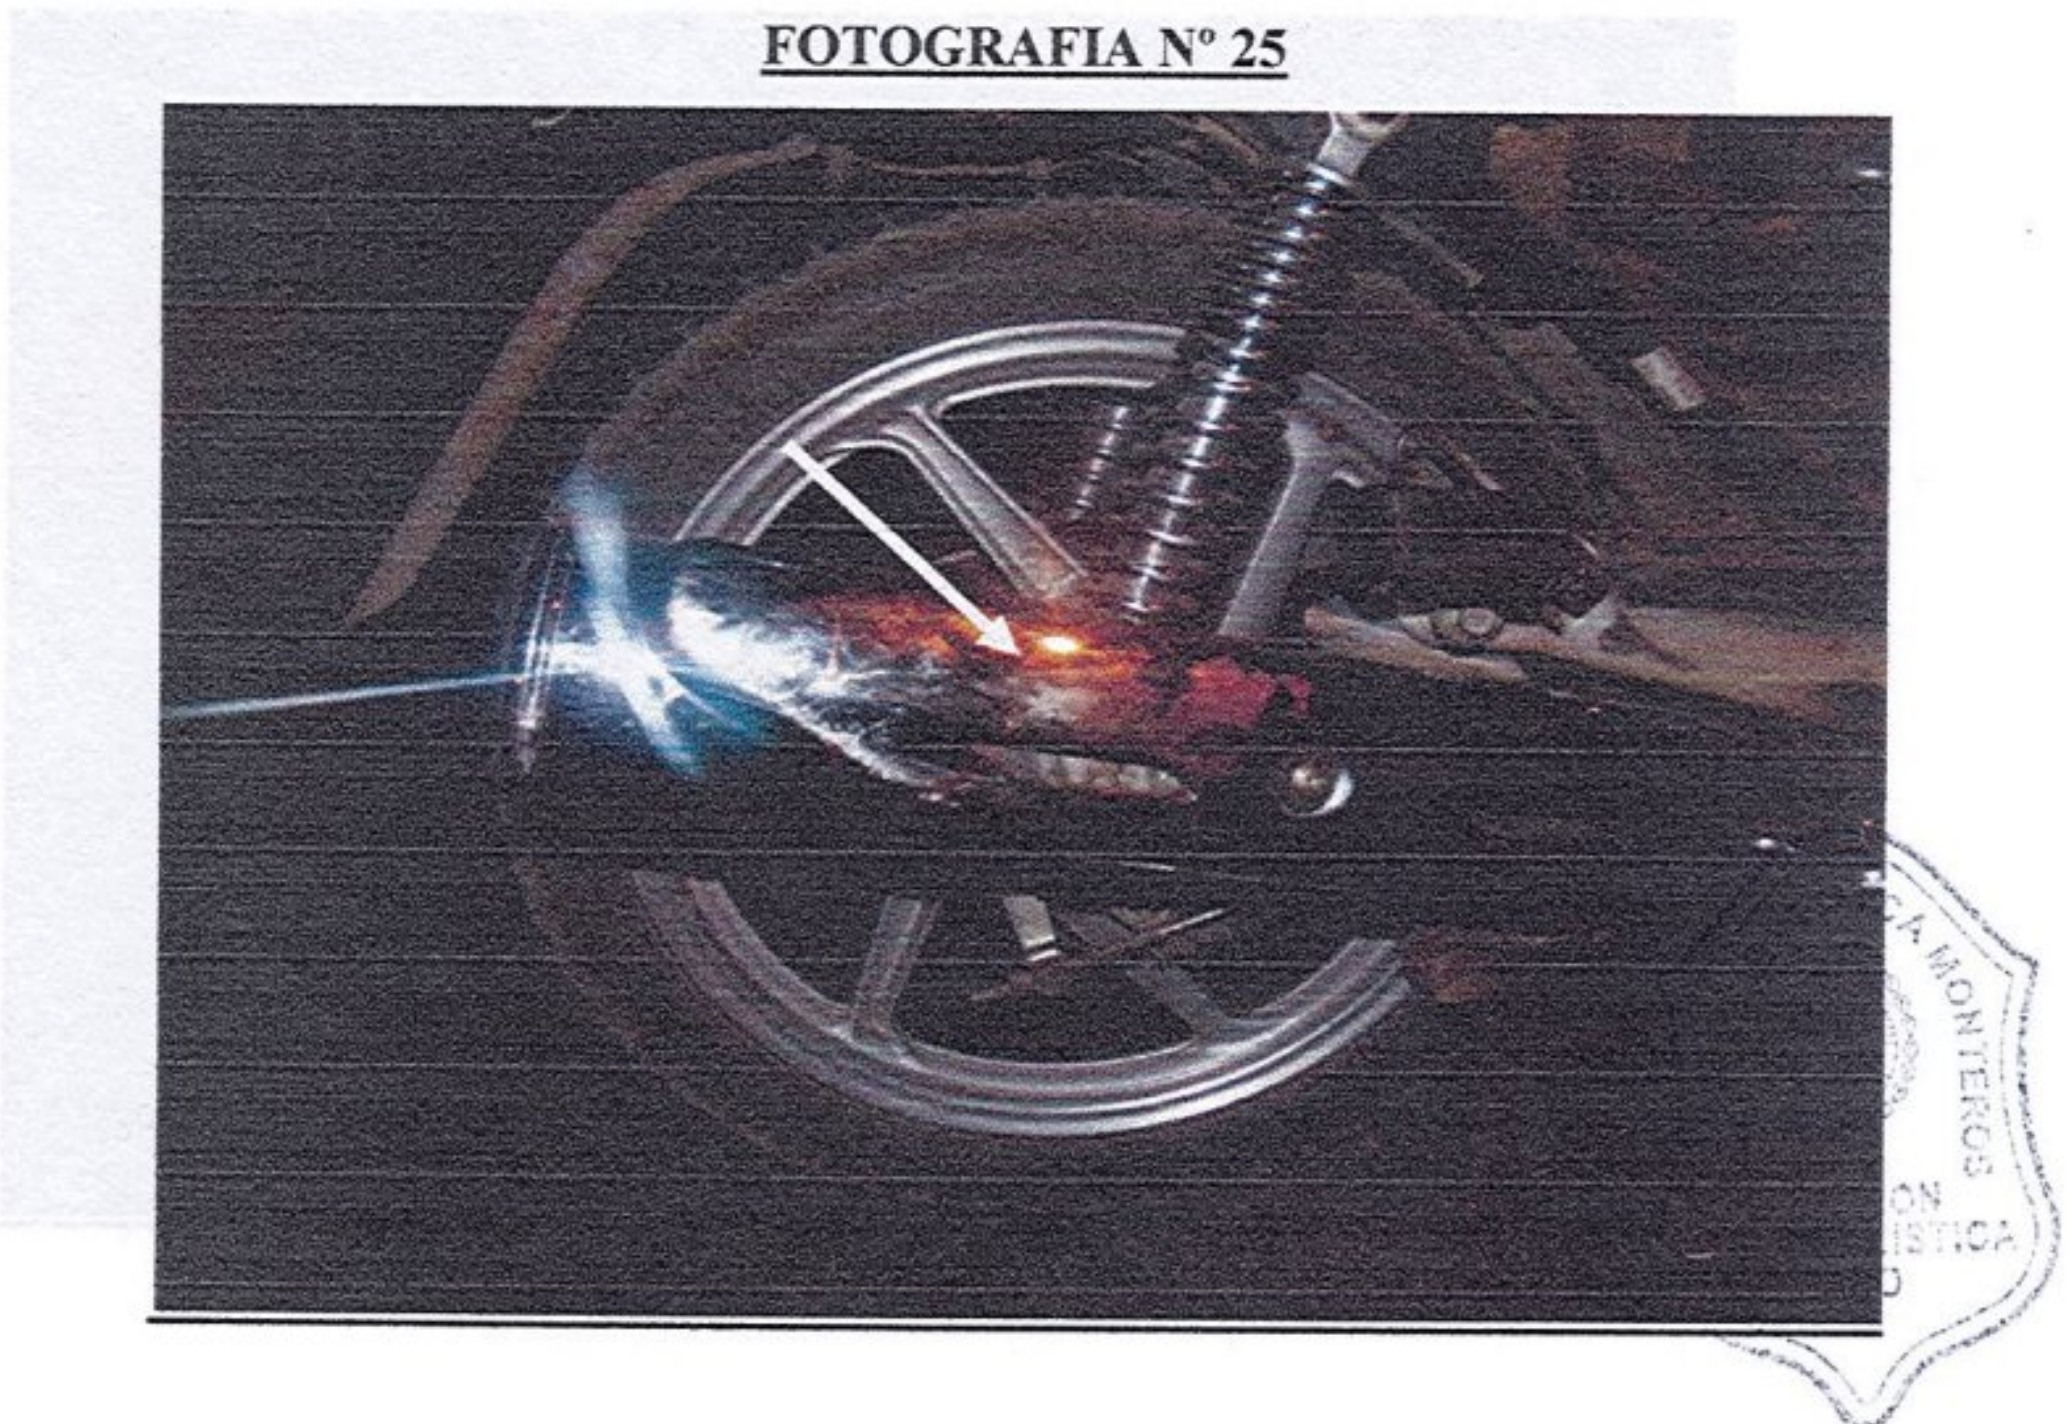
FOTOGRAFIA N° 25

FOTOGRAFIA N° 25: Toma realizada en primer plano al sector donde se encuentra el caño de escape, donde se observaría indicado con flecha inserta mancha pardo rojiza.

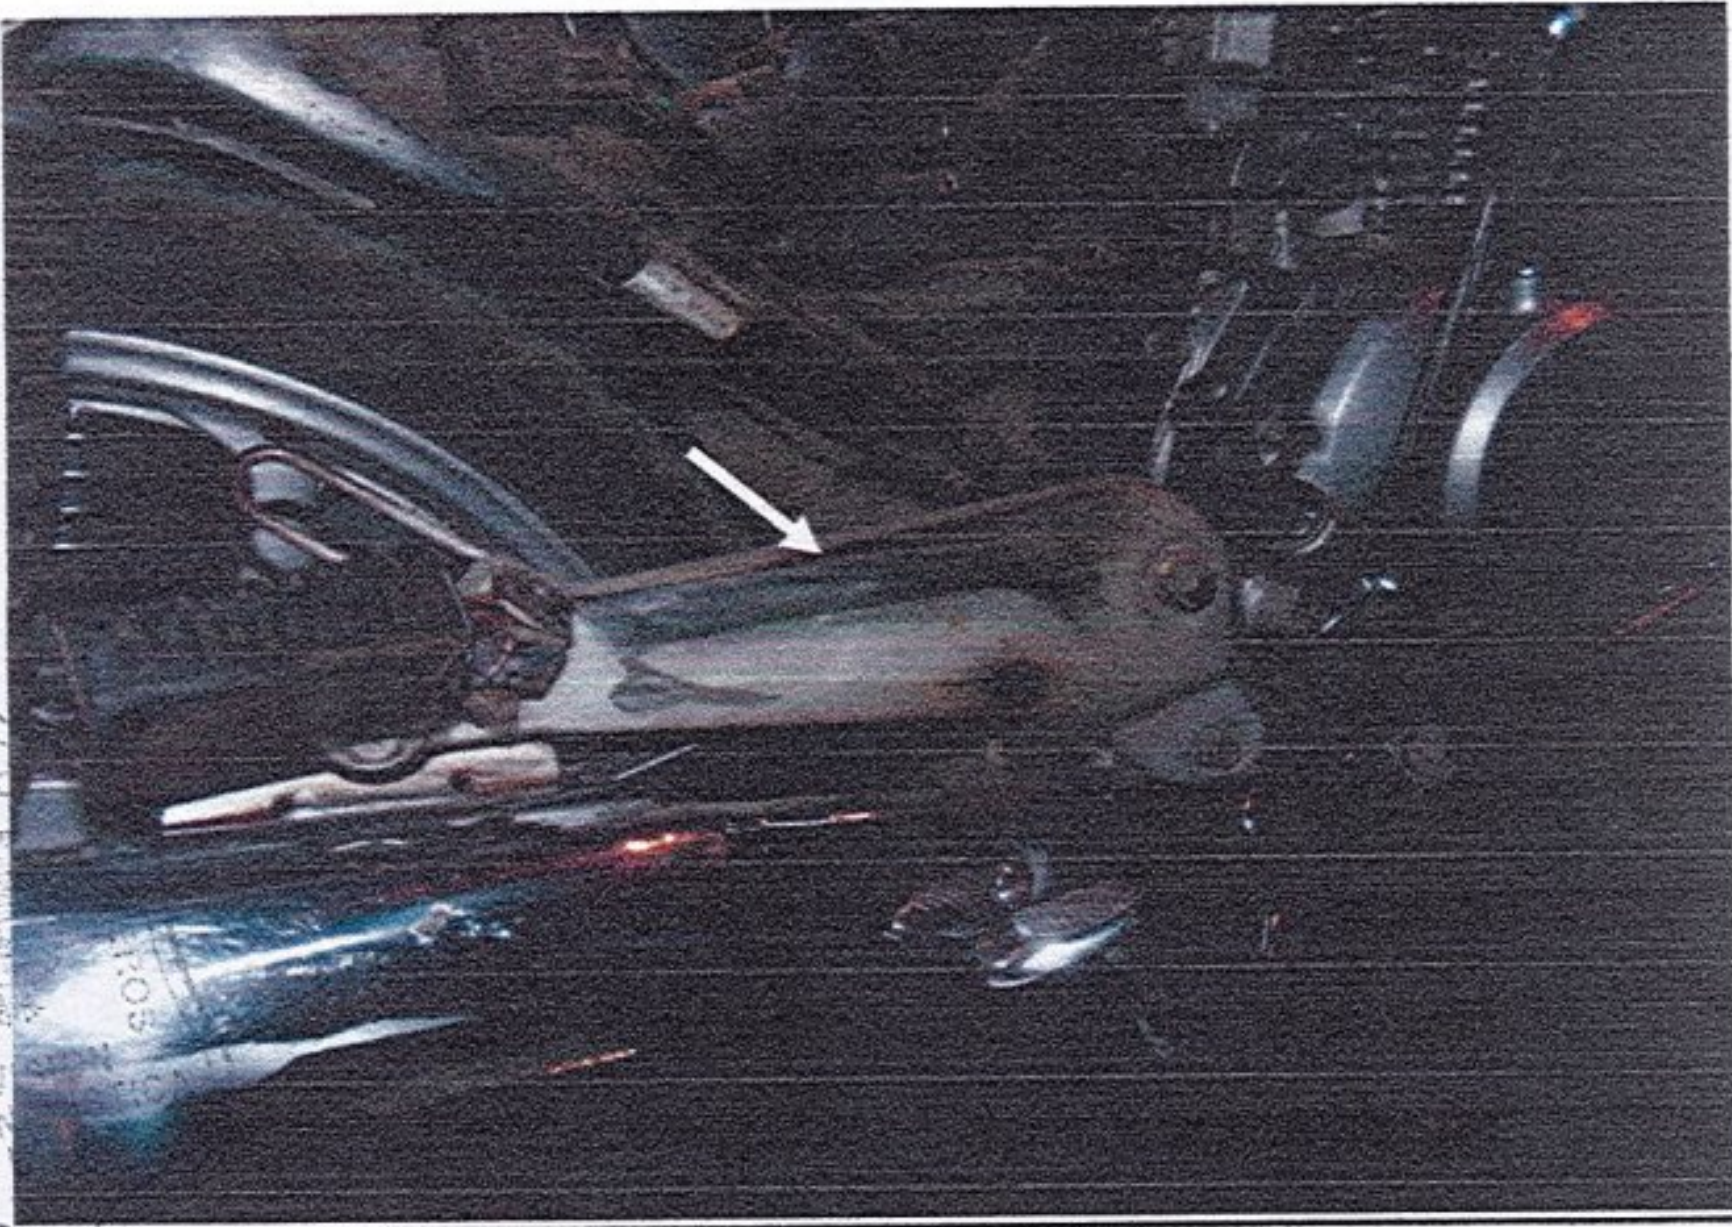
FOTOGRAFIA N° 26

FOTOGRAFIA N° 26: Toma realizada al sector donde se encontraría el posa pie y el motor, indicado con flecha inserta se observan alteraciones.

CONJUNTO DE DIRECCIÓN: Posee, permite maniobrar.-
ESPEJOS RETROVISORES: Posee, ambos lados en buen estados.-
FAROS DELANTEROS: Posee, buen estado, no se pudo probar, (ver obs).-
FAROS DE GIROS DELANTEROS: Posee, ambos lados en buen estados, no se pudieron probar (ver obs).-
BOCINA: Posee, no se pudo probar, (ver obs).-
GUARDABARROS DELANTERO: Posee, buen estado.-
ASIENTO CONDUCTOR: Posee, en buen estado de conservación.-
GUARDABARROS TRASERO: Posee, buen estado.-
POSA PIES DELANTEROS: EL derecho posee, levemente raspado el extremo de la goma apoya pies y levemente torcido el soporte de metal con leves desplazamientos hacia abajo. El izquierdo raspado el extremo de la goma apoya pies y torcido el soporte de metal con desplazamientos hacia atrás.-
POSA PIES TRASEROS: Posee, el izquierdo en regular estado. El derecho posee, torcido el remache de fijación, el apoya pies desplazado hacia abajo, en la base del mismo se observa resto de materia orgánica adherida.-
