**POLICIA CIENTIFICA MONTEROS
DIVISION CRIMINALISTICA**

**CAUSA: PERSONA LUIS ARMANDO S/ HOMICIDIO
CULPOSO EN ACCIDENTE DE TRANSITO. VICT. DELGADO RUBEN
ALBERTO Y GOMEZ MIGUEL ANGEL. FH 10/06/22 CRIA LULES**

Dando cumplimiento a lo solicitado ELEVO A UD.,
adjuntando **CARPETA TECNICA N° 1102/22** compuesta de
relevamiento planimétrico, informe fotográfico que consta de (29)
tomas a color y (02) Informes técnicos mecánicos
correspondientes

INF. FOTOG. N° 1102/22

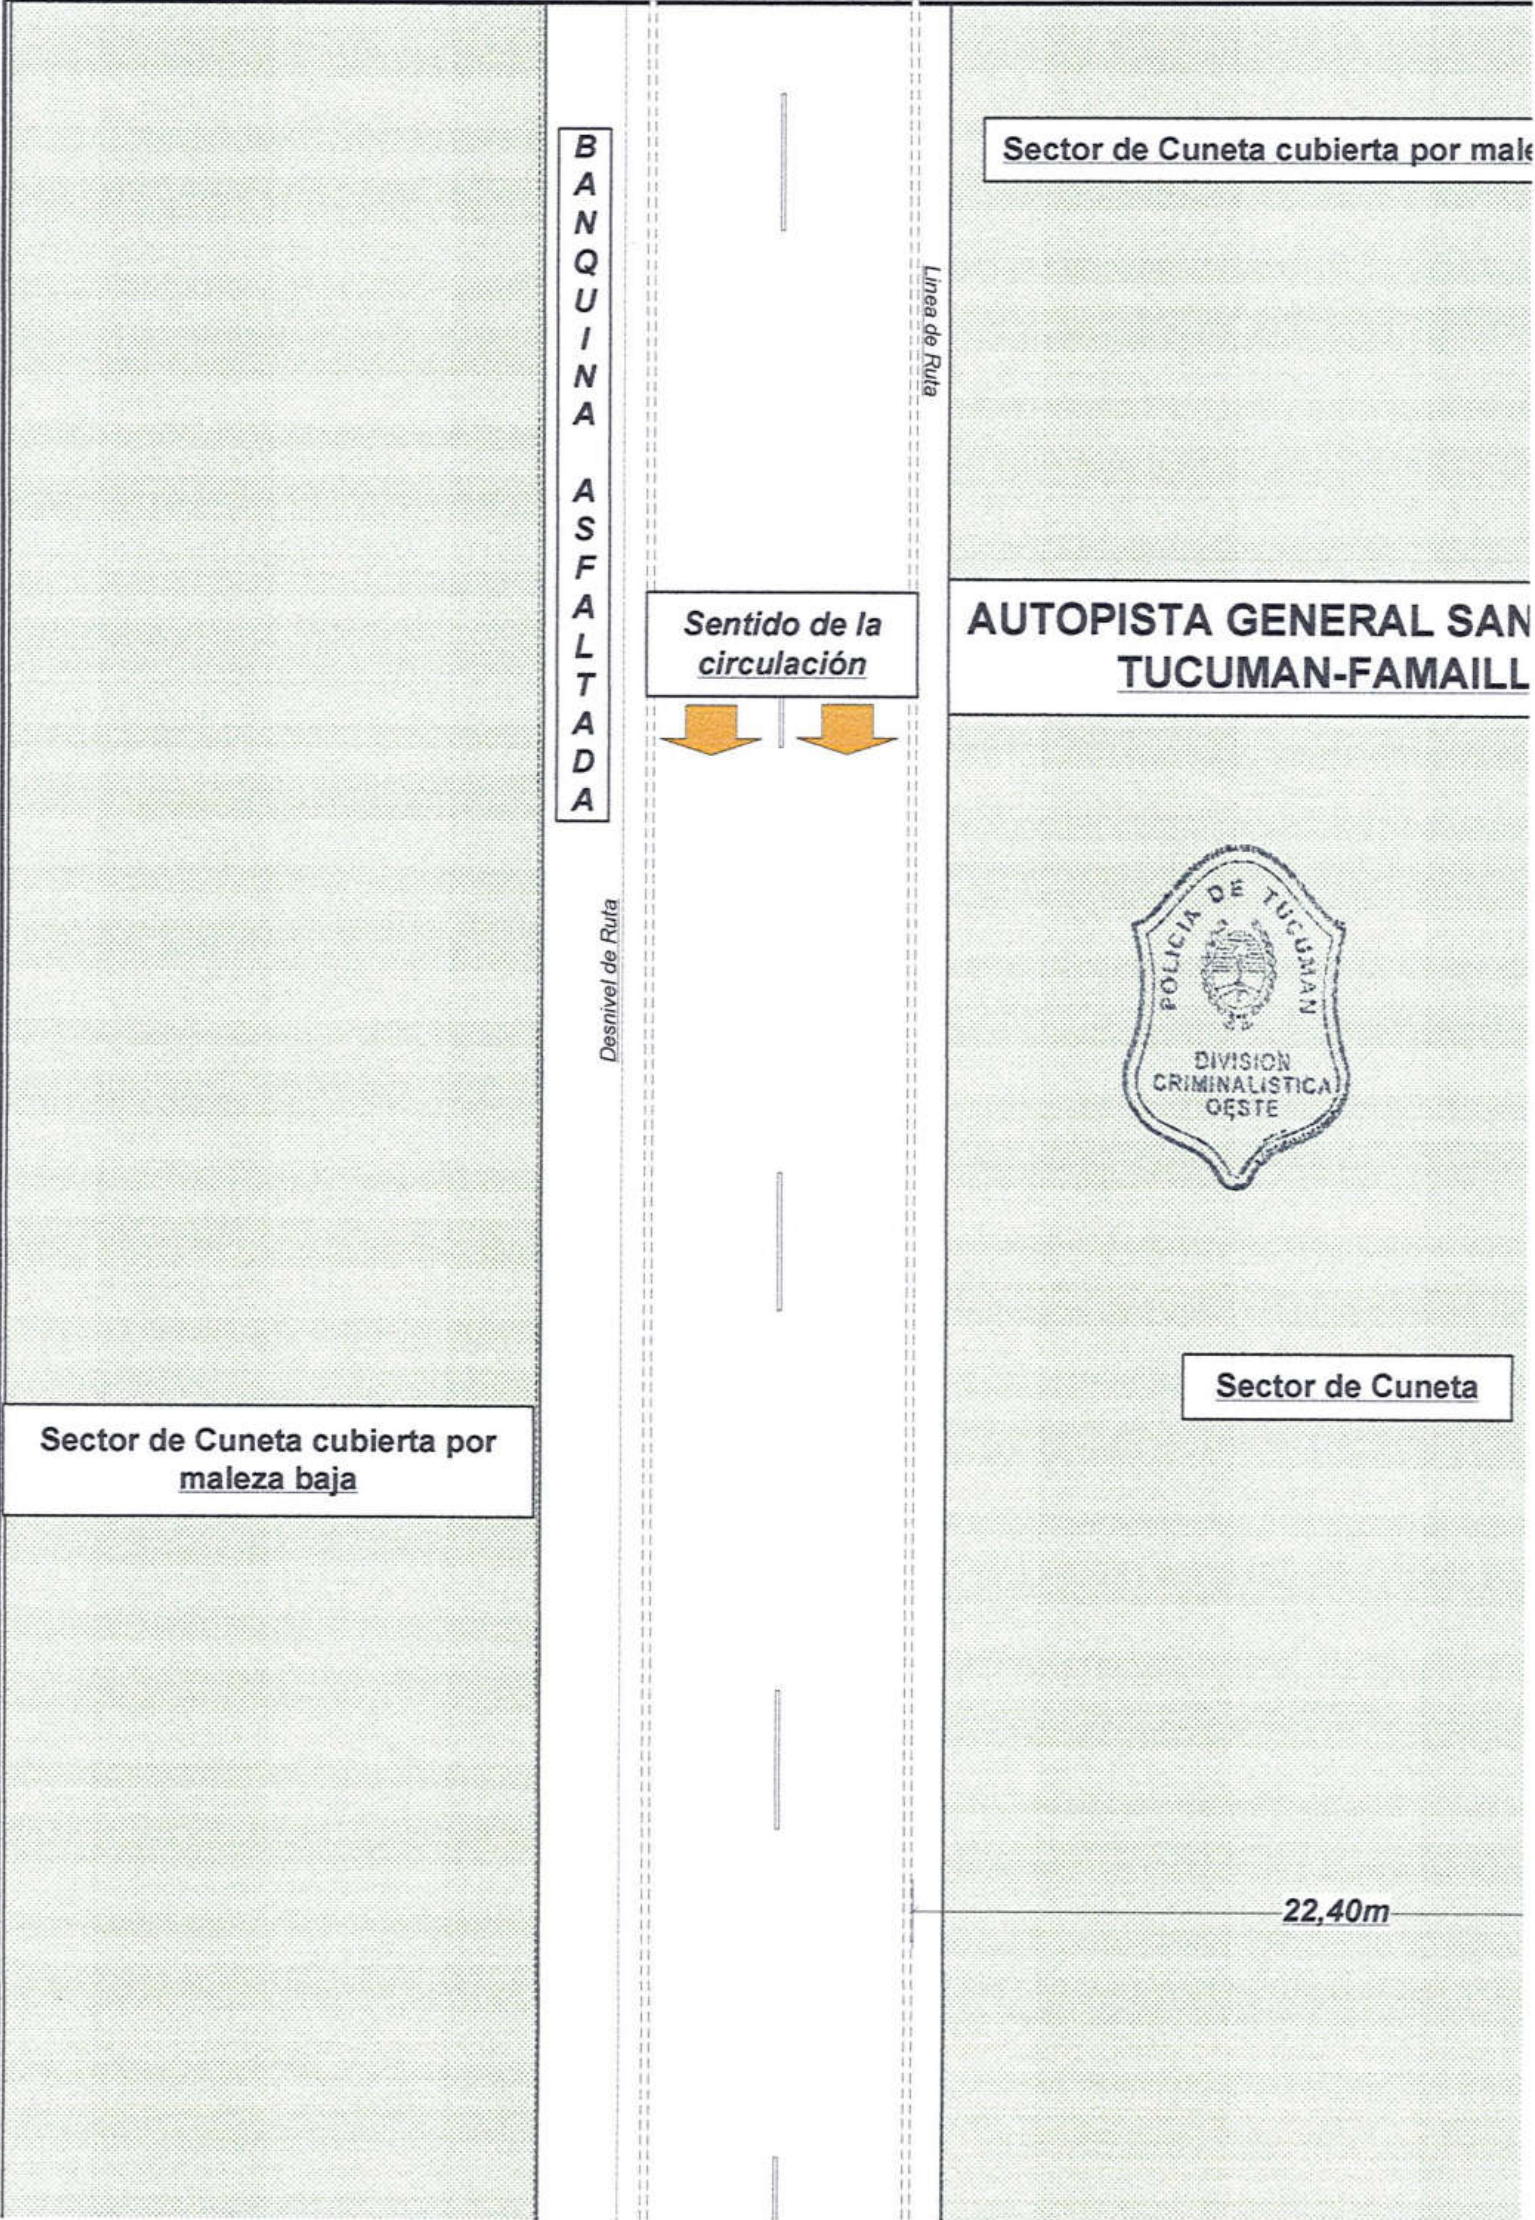
RELEVAMIENTO PLA

- 1) Huella de Neumático. -
- 2) Mancha de color oscuro, restos de plasticos y acrílicos diseminados. -
- 3) Lugar y posición del cuerpo de una persona del sexo masculino. -

- 4) Lugar y posición del Motovehiculo marca CORVEN. -
- 5) Sector de la banquina asfaltada donde se observa una chapa patente identificada como **A039XBD**, que correspondería al Motovehiculo. -

- 6) Lugar y posición del cuerpo de una persona del sexo masculino. -
- 7) Lugar y posición de una extremidad del cuerpo humano que correspondería a una de las victimas. -

- 8) Lugar y posición del automóvil **RENAULT LOGAN**, chapa patente **AD 601 AM**, de color gris. -
- A) Autoparte de motovehiculo (faro delantero). -
- B) Calzado deportivo, de color gris, corresponde pie izquierdo. -

- C) Calzado tipo zapatilla de color azul, corresponde pie izquierdo. -
- D) Calzado deportivo de color gris, corresponde pie derecho. -
- E) Sector de la cinta asfáltica donde se observa manchas de coloración pardo rojo. -

- F) Autoparte de motovehiculo (asiento). -
- G) Huella de neumático sobre la banquina cubierta por maleza baja. -
- H) Celular con carcasa con el logo de Motorola. -

- I) Huella de neumático en forma de derrape. -
- J) Manchas de color oscuro, sobre la cinta asfáltica. -

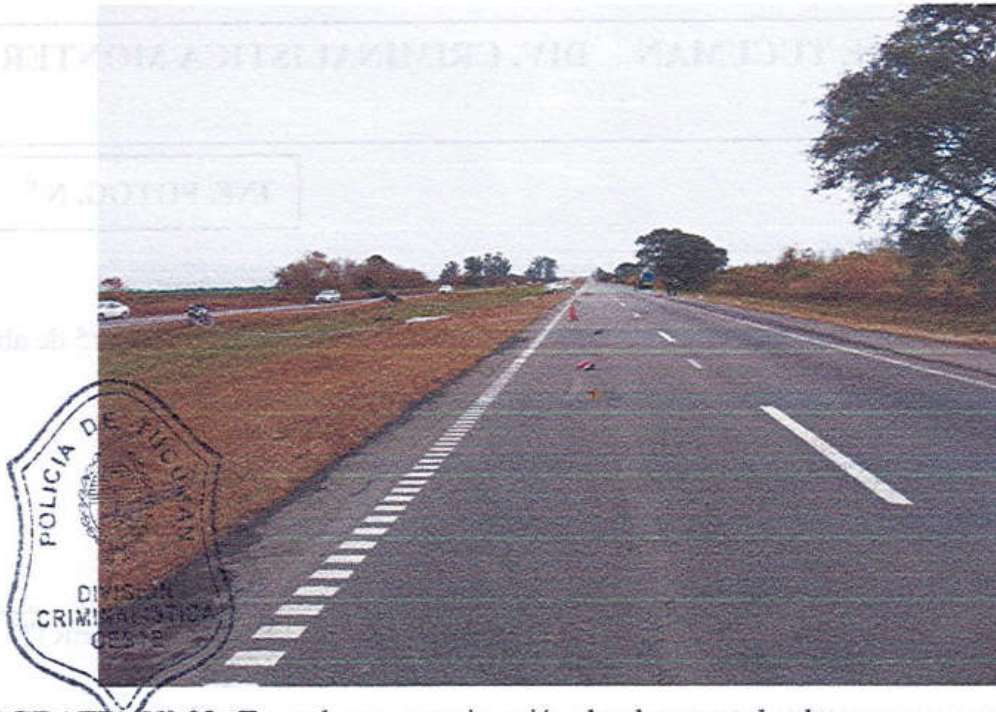
FOTOGRAFIA N° 2

FOTOGRAFIA N° 02: Tomada en aproximación donde se puede observar con cartel N°1 Huella de Neumático.-

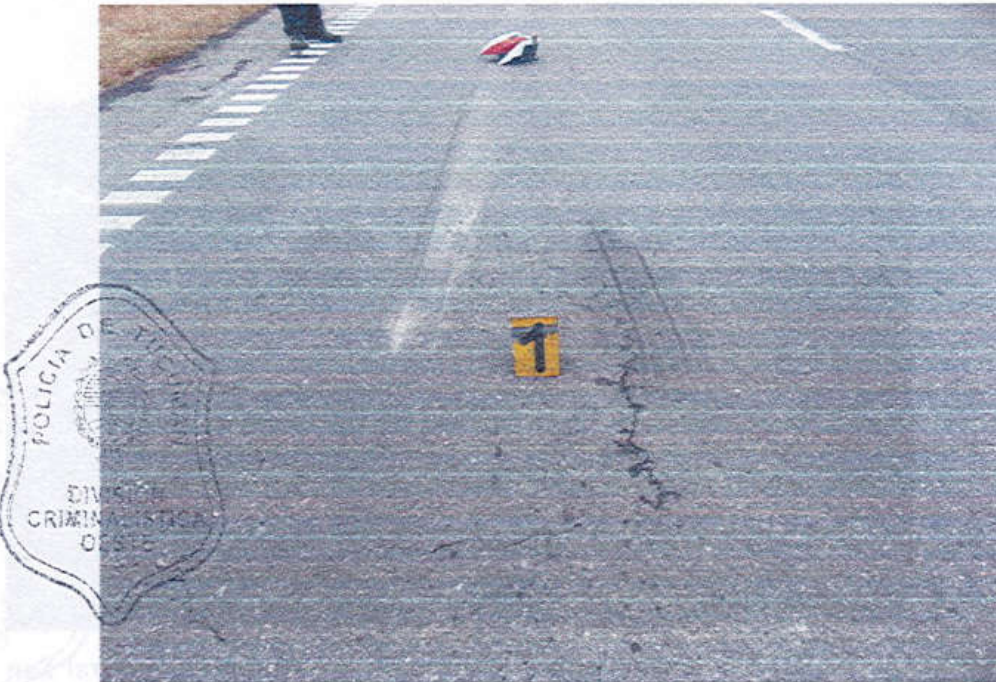
FOTOGRAFIA N° 3

FOTOGRAFIA N° 03: Toma realizada en primer plano a la huella antes mencionada

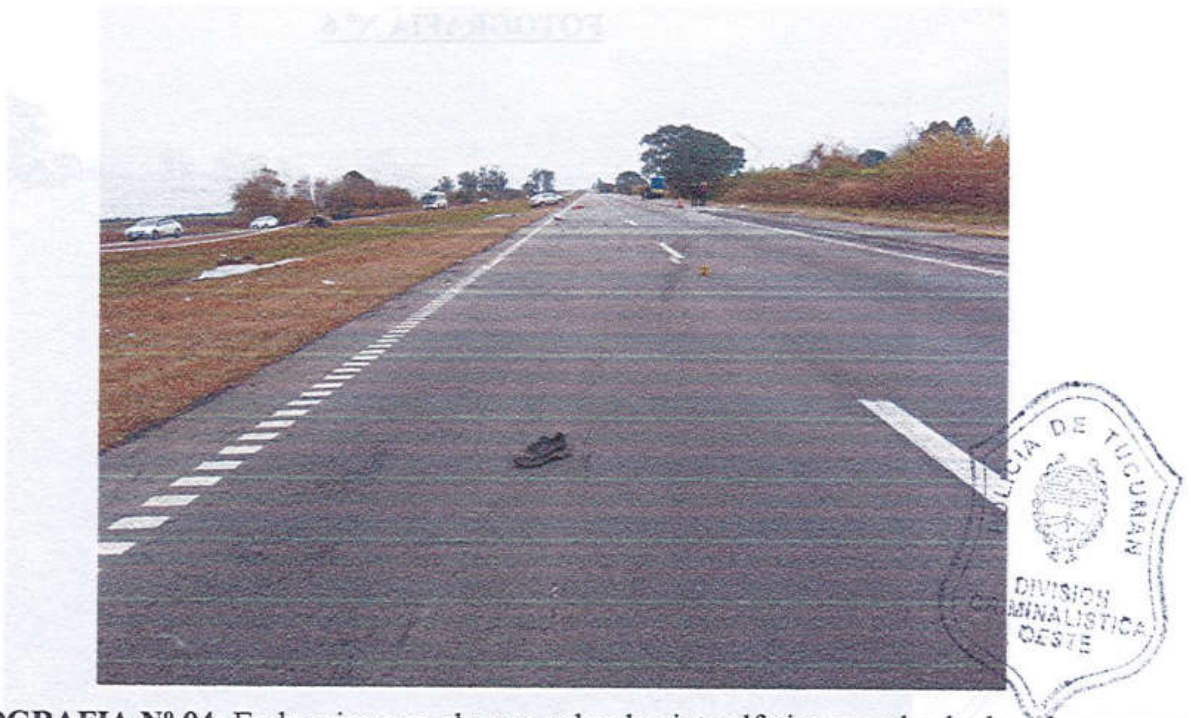
FOTOGRAFIA N° 4

FOTOGRAFIA N° 04: En la misma se observa sobre la cinta alfatica un calzado de color negro y en segundo plano el Cartel N°2 indicando mancha de color oscura. -

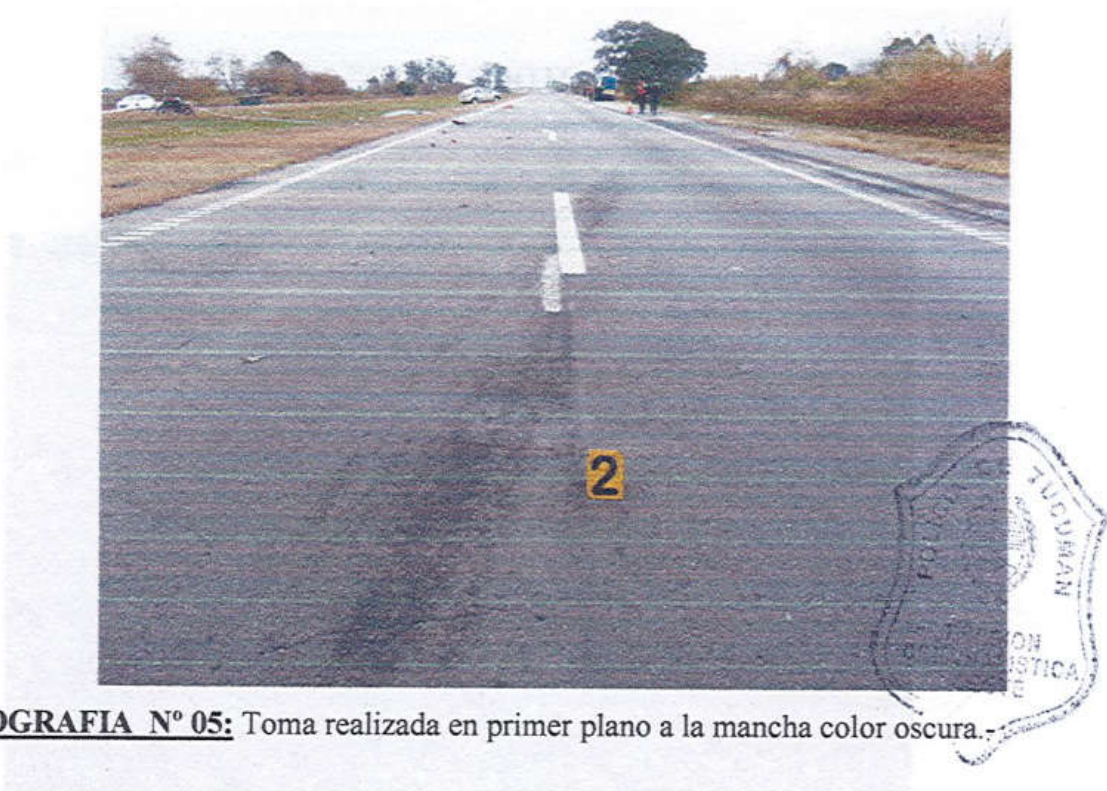
FOTOGRAFIA N° 5

FOTOGRAFIA N° 05: Toma realizada en primer plano a la mancha color oscura.-

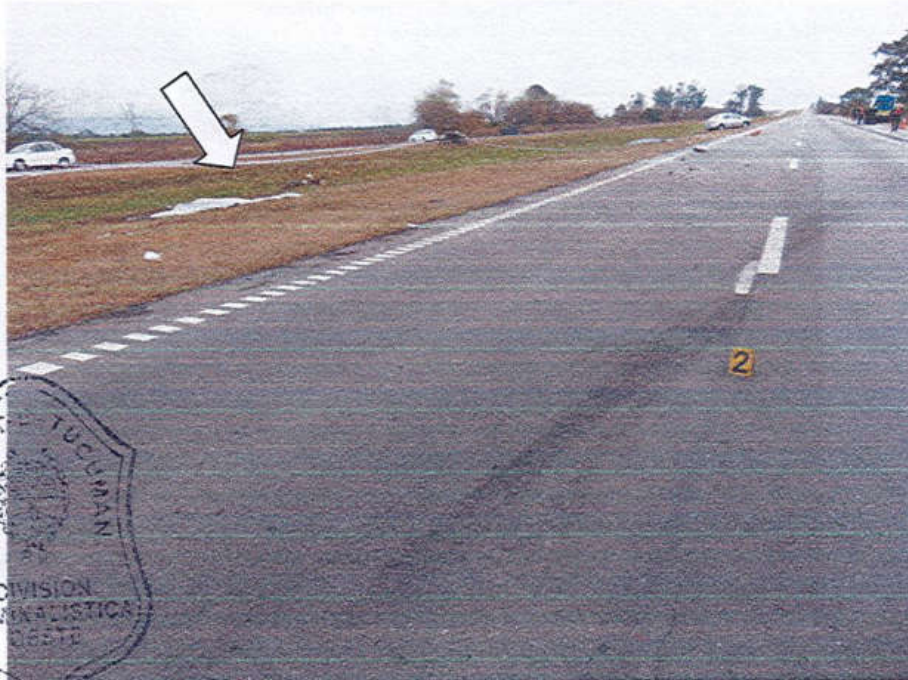
FOTOGRAFIA N° 6

FOTOGRAFIA N° 06: En la siguiente se observa el cartel n°2 indicando sobre la cinta alfatica mancha oscura e indico con una flecha lugar donde se encuentra el indicador n°3 y n°4 sobre la cuneta.-

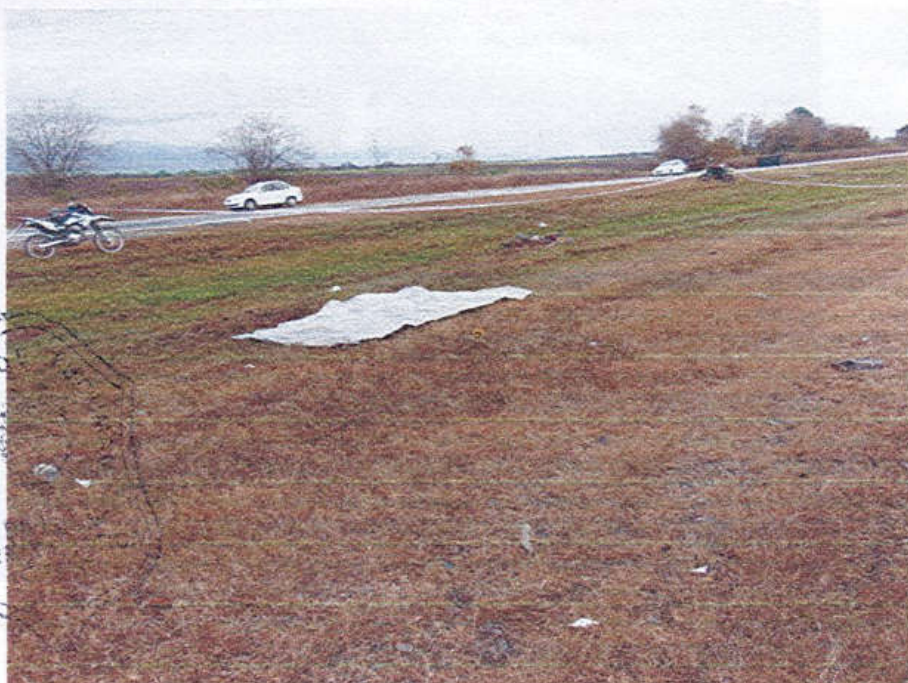
FOTOGRAFIA N° 7

FOTOGRAFIA N° 07: En la siguiente toma fotográfica se puede observar el cartel n°3 indicando el lugar donde se encontraba una de las víctimas y en segundo plano cartel n°4 indicando motocicleta Marca CORVEN Modelo TRIAX.-

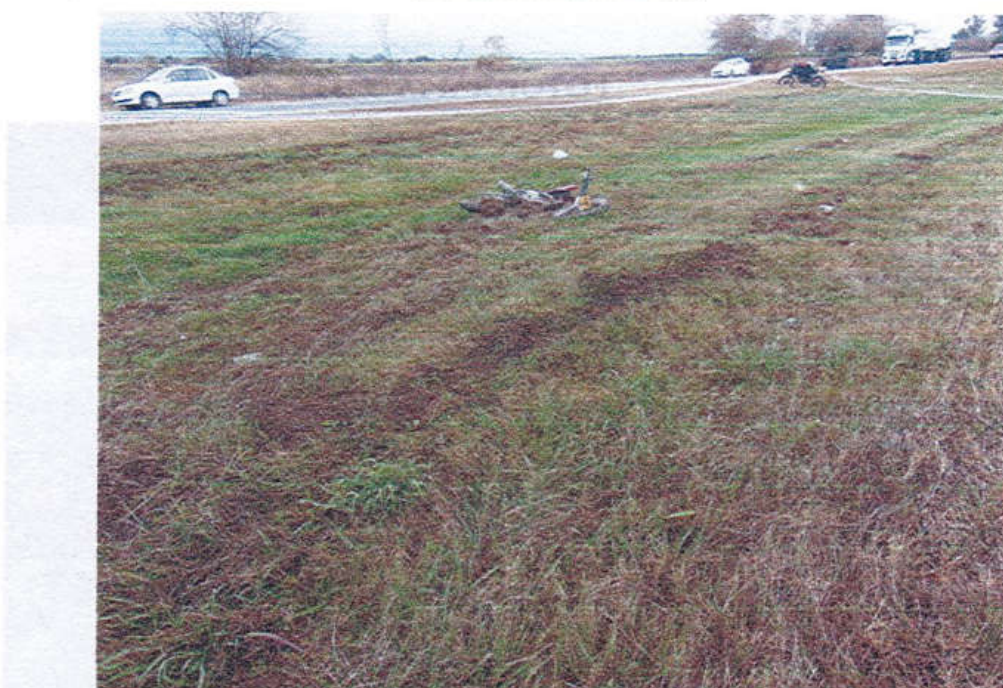
FOTOGRAFIA N° 9

FOTOGRAFIA N° 09: En la siguiente toma se observa el cartel n°4 indicando la motocicleta antes mencionada.-

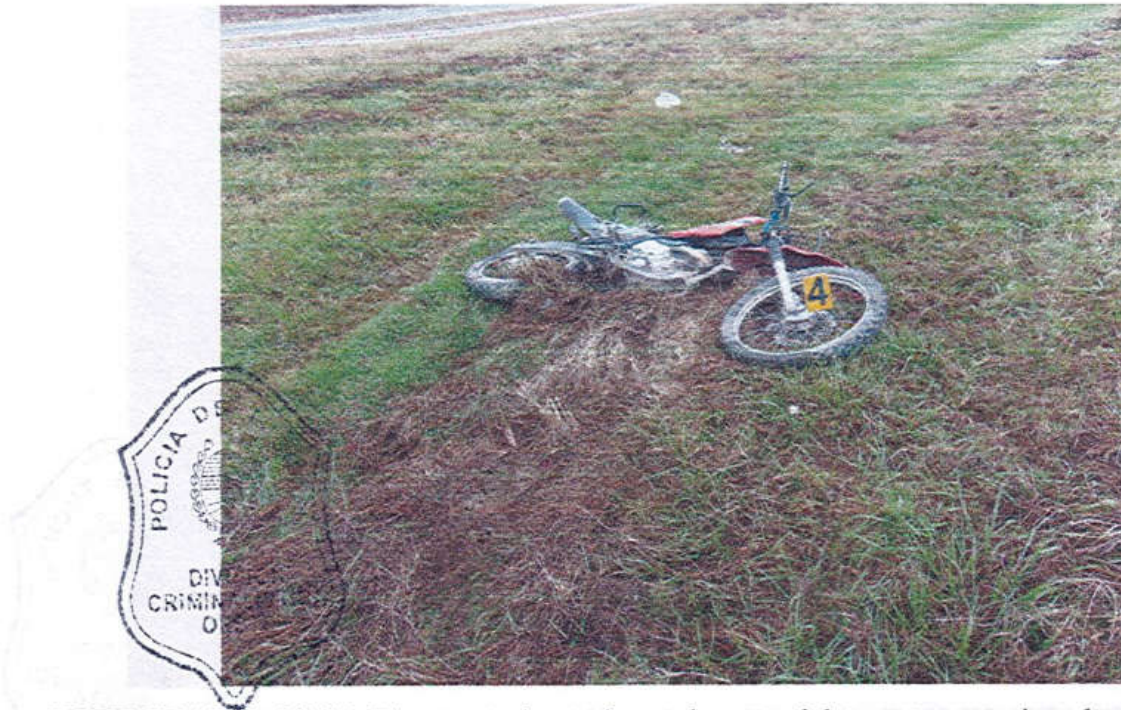
FOTOGRAFIA N° 10

FOTOGRAFIA N° 10: Toma en primer plano a la motocicleta antes mencionada.-

VEHICULO: MOTOCICLETA: MARCA: CORVEN: MODELO: TRIAX 150 CC: COLOR: NEGRO: CHAPA PATENTE: A039XBD, (VER OBS): MOTOR N°: ZS162FMJ8H303574: CUADRO N°: 8CVJCKL07HA028020. -

CONJUNTO DE DIRECCIÓN: Posee, en mal estado, (Ver obs.).-

ESPEJOS RETROVISORES: Posee, el derecho desplazado hacia adelante, su soporte de metal, observándose sin su carcasa anterior de parte superior y vidrio; el izquierdo no posee. -

FAROS DELANTEROS: Posee en su conjunto destrozado, seccionado, solo observándose partes del mismo sobre el camino de la ruta, en parte frontal solo se observó varias fichas y cables sueltos, partes de conjunto de los mismos se hallan con desplazamiento hacia atrás y a la izquierda. -

FAROS DE GIROS: Posee el izquierdo, destrozado, solo observándose su ficha y cable suelto; el derecho posee en regular estado de conservación, el mismo en su conjunto torcido con leve desplazamiento hacia abajo, no se pudo probar, (Ver obs.).-

GUARDABARROS DELANTERO: Posee, en regular estado de conservación, el mismo con desprendimiento de pintura en sector delantero y partes cercanas a su medio, el mismo en su conjunto se halla torcido desde sus soportes hacia la izquierda. -

ASIENTO CONDUCTOR: Posee, el mismo en su conjunto seccionado. -

GUARDABARROS TRASERO: No posee, solo se presume que el mismo fue seccionado de su soporte de fijación, partiendo solo de la observación, que en partes de los soportes que aparentemente lo sujetaban de su posición se hallan pequeñas partes del mismo. -

POSA PIES TRASEROS: Posee, el soporte que sujeta al izquierdo en conjunto sus varillas de metal se encuentra torcido y con desplazamiento hacia adentro, el izquierdo en buen estado de conservación. -

POSA PIES DELANTEROS: Posee, el izquierdo desde su soporte en su conjunto torcido y desplazado hacia atrás; el izquierdo en buen estado de conservación. -

FARO DE POSICIÓN TRASERO: Posee, el izquierdo en partes inferior de la base de su soporte levemente torcido con desplazamiento hacia adentro, el derecho en buen estado de conservación, no se pudo probar, (Ver obs.).-

FARO DE GIROS TRASEROS: Posee de ambos, el derecho suelto con su cable, carcasa y acrílico protector, el izquierdo, solo con su carcasa y sujeto por su cable, no se pudo probar, por los daños, (Ver obs.).-

CONJUNTO DE TRANSMISION: Posee, sin su carcasa cubre cadena. -

FRENO TRASERO: Posee, en regular estado de conservación, el mismo su pedal de freno se halla con leve torcido con leve desplazamiento en su conjunto hacia adentro, el mismo no se pudo probar, por los daños que presenta partes de su rueda trasera, (Ver obs.).-

OBSERVACIONES: Al momento de realizar la inspección técnica al rodado antes mencionado a la vista directa presenta lo siguiente: Manubrio en su conjunto se halla torcido, con desplazamiento hacia atrás y a la izquierda, de lado izquierdo, parte de este brazo de manubrio con cercanías a su centro se encuentra torcido y desplazado hacia adelante, atrás y abajo; no posee su tablero de instrumento, solo se observó partes de carcasa superior; no posee carcasa cubre faro delantero; ambos barrales en su conjunto se encuentran torcidos y desplazados hacia atrás, presentándose los mismos en sector cercano a su zona superior, hallándose torcidos, con desplazamiento hacia atrás y a la izquierda, en mayor medida el del lado izquierdo, barral izquierdo en partes inferior de cara externa se halla con marcas de raspado y de fricción; rueda delantera, en su conjunto presenta daños, la misma torcida, en su conjunto haciendo tope con la cara interna del barral izquierdo, la misma gira con dificultad por su rozamiento con lo mencionado; no posee su carcasa media y posterior de ambos laterales, las mismas seccionadas de sus soportes; rueda trasera presenta daños en el centro de su masa daños internos a verificar, la misma no permitiendo que la primera no gire o circule de manera alineada, también así se observó varios de sus rayos seccionados y otros torcidos hacia afuera; tanque de combustible de lateral izquierdo, en partes posterior y medio se encuentra torcido y con hundimientos hacia adentro; carcasa cubre tanque en zona delanteras se halla con desprendimiento de pintura; se observó cables, una pequeña bobina y fichas sueltos de zona superior de su motor; se aclara que su chapa patente, o "dominio" se lo observó tirado sobre el pavimento de la ruta, cercano a la banquina. Motor y sistema eléctrico no se pudo probar por los daños que presenta la unidad.-

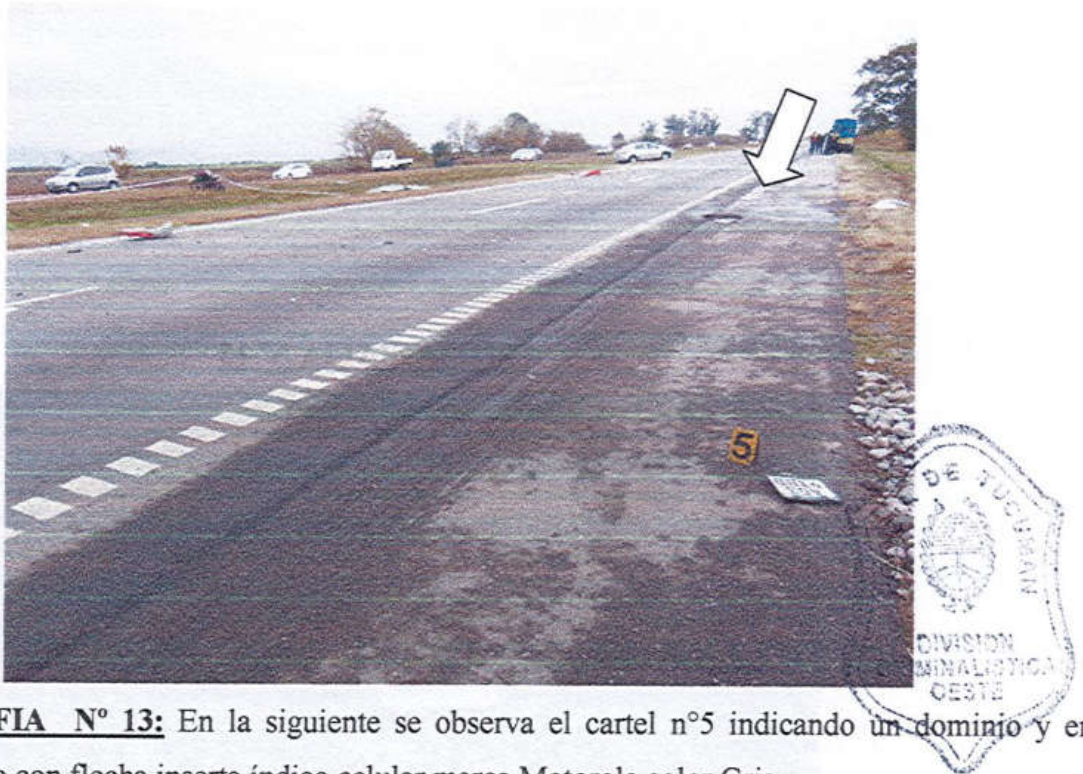
FOTOGRAFIA N° 13

FOTOGRAFIA N° 13: En la siguiente se observa el cartel n°5 indicando un dominio y en segundo plano con flecha inserta índico celular marca Motorola color Gris.-

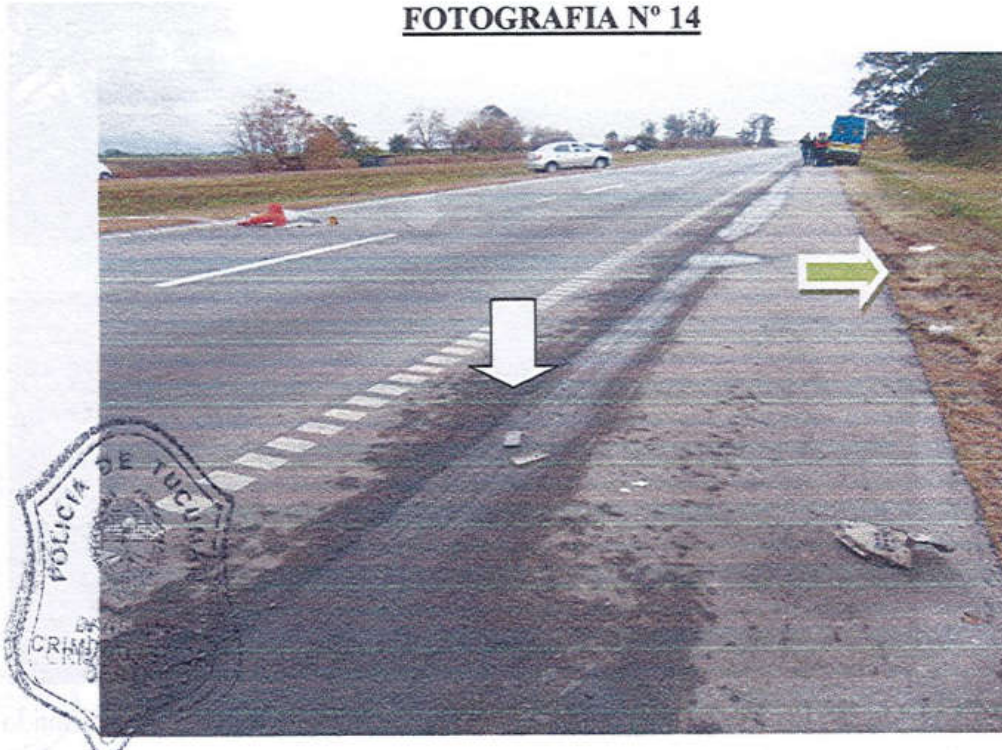
FOTOGRAFIA N° 14

FOTOGRAFIA N° 14: Toma realizada en aproximación al lugar antes mencionado, también se puede observar sobre el costado derecho indicado con flecha inserta de color verde huella de neumático.-

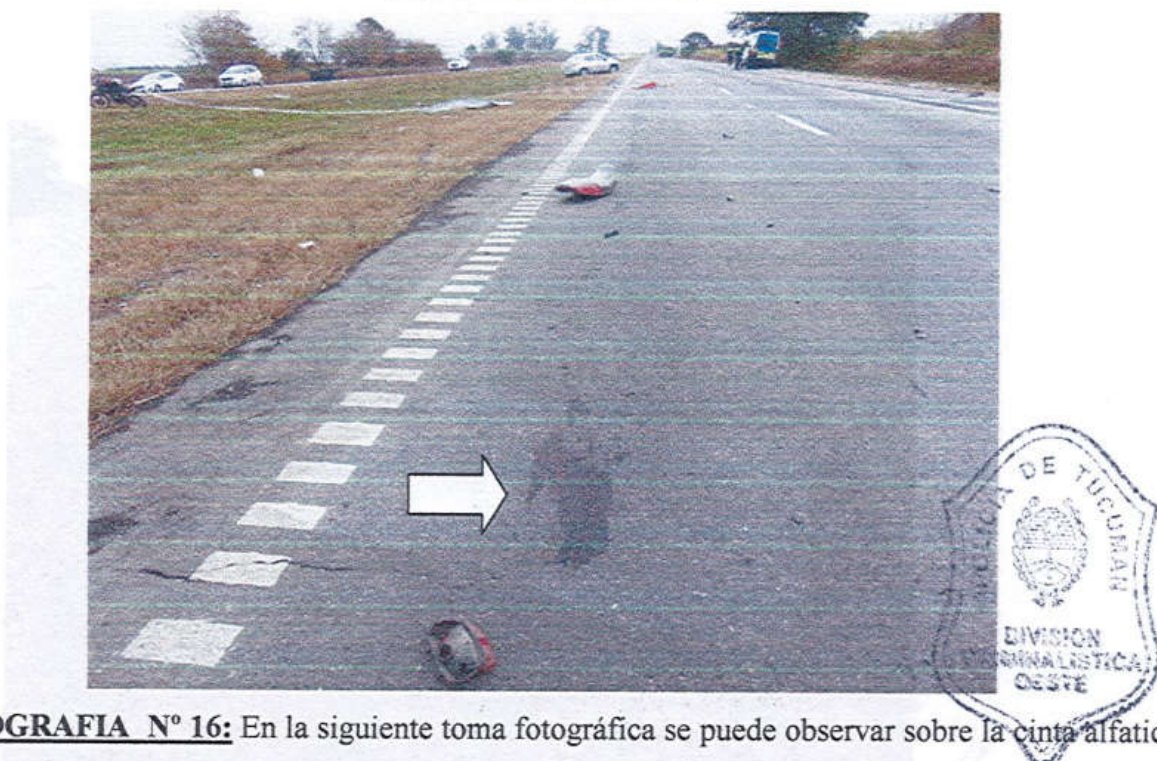
FOTOGRAFIA N° 16

FOTOGRAFIA N° 16: En la siguiente toma fotográfica se puede observar sobre la cinta alfatica mancha color pardo rojizo indicado con flecha inserta.-

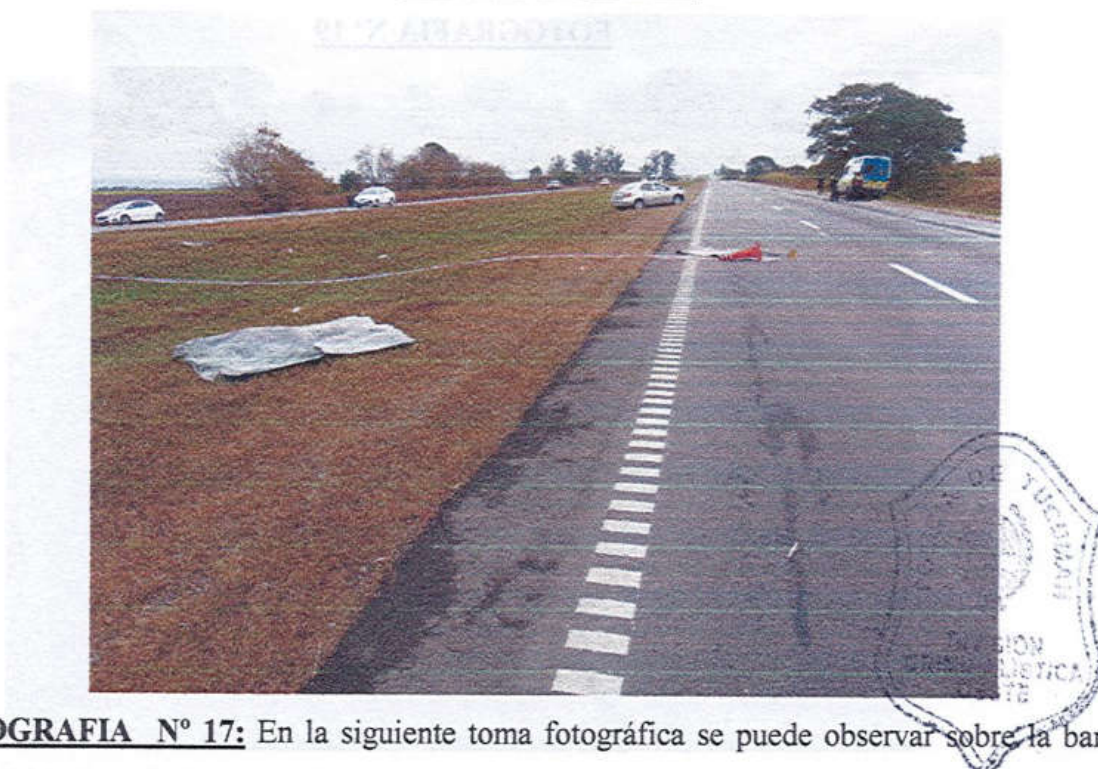
FOTOGRAFIA N° 17

FOTOGRAFIA N° 17: En la siguiente toma fotográfica se puede observar sobre la banquina cartel n°6 indicando lugar donde se encontraba otra de las víctimas y sobre la cinta alfatica cartel n°7 indicando una de las extremidades una de las victimas.-

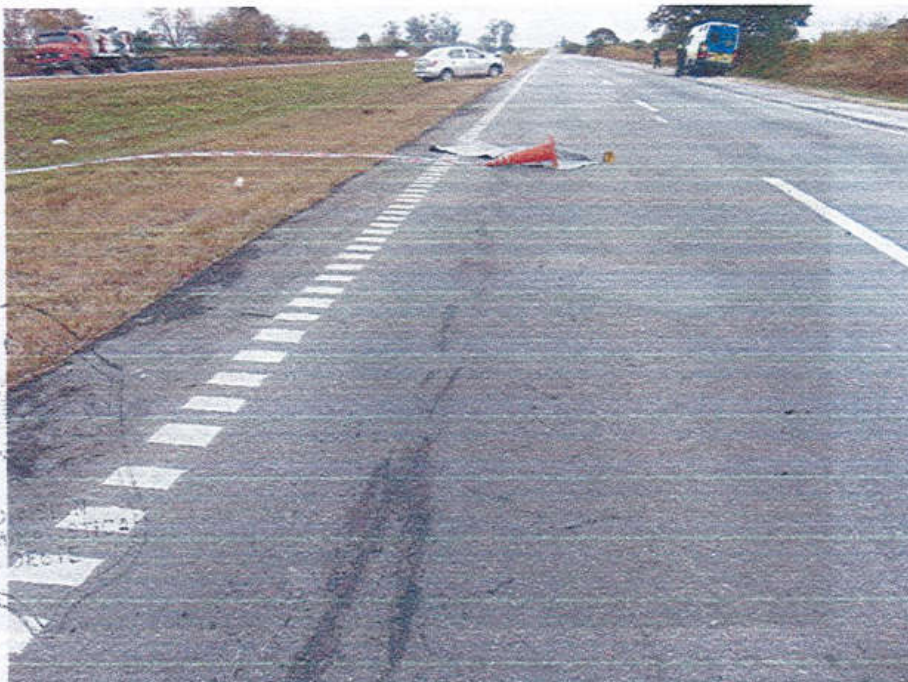
FOTOGRAFIA N° 19

FOTOGRAFIA N° 19: En la siguiente se observa sobre la cinta alfatice indicado con una flecha inserta mancha de color rojiza y en segundo plano cartel n°7 antes enunciado.-

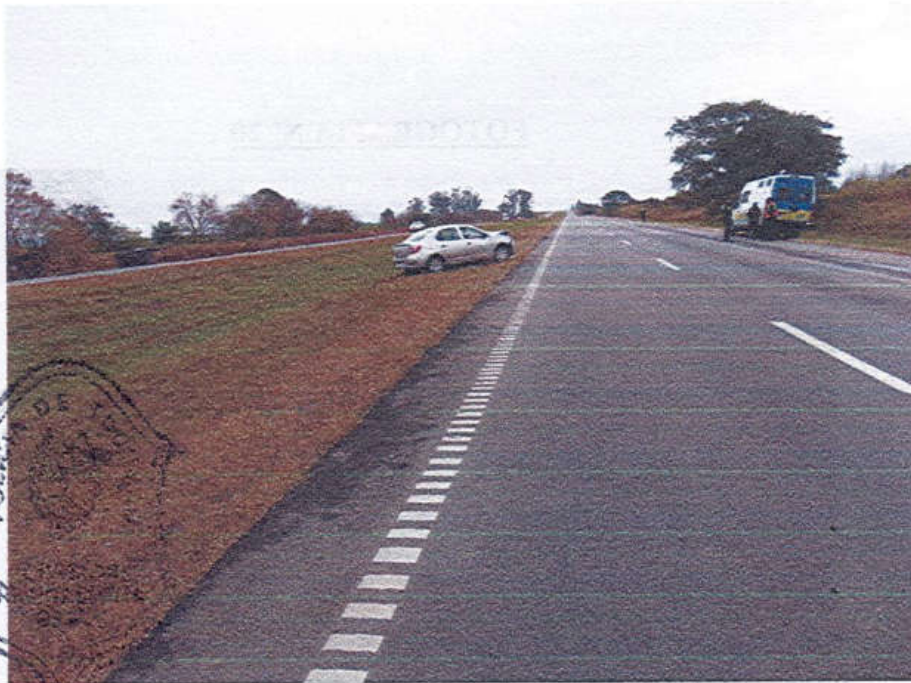
FOTOGRAFIA N° 22

FOTOGRAFIA N° 22: Toma realizada donde se observa sobre la banquina Automóvil Marca RENAULT modelo LOGAN de color GRIS.-

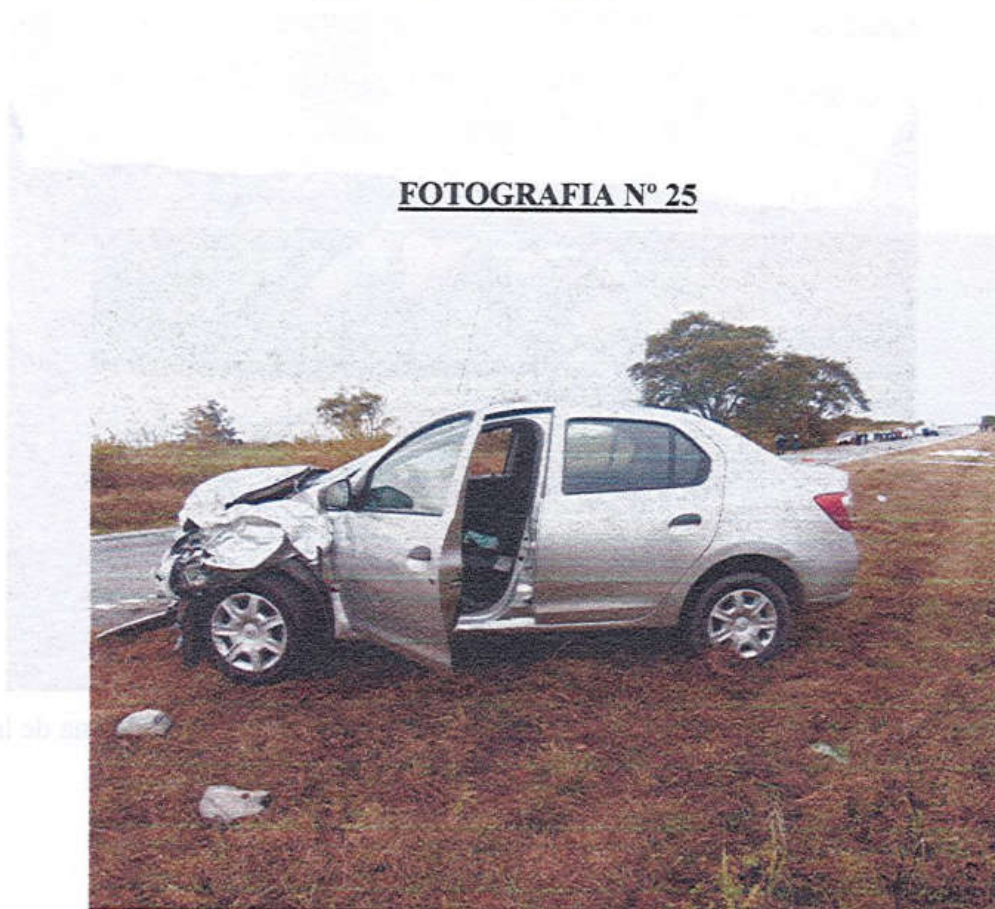
FOTOGRAFIA N° 25

FOTOGRAFIA N° 25: Toma realizada al lateral izquierdo del automóvil donde se observan sus daños a la vista.-

OBSERVACIONES: Al momento de realizar la inspección técnica al rodado antes mencionado a la vista directa presenta lo siguiente: Capot de motor en su conjunto con deformaciones, torcido, con hundimiento, y plegado, mismos daños con desplazamiento hacia atrás, con mayor daño de lado izquierdo de su extremo delantero y partes cercanas a su medio, así también se halla con marcas de raspado y de fricción en partes del lado izquierdo y cerca de su medio, en partes de su extremo delantero derecho, se encuentra torcido y con desplazamiento hacia arriba; guardabarro delantero, en su conjunto se observa al mismo de zona media y de lado izquierdo torcido y con desplazamiento hacia la izquierda, mismo lado su extremo se halla destrozado, y con partes cercanas al medio de la unidad con roturas, y del extremo derecho se encuentra desencastrado levemente de su soporte de fijación, con leve desplazamiento hacia adelante; también se aclara que este guardabarro, por debajo del mismo se ubica su paragolpe, y en el extremo izquierdo de este se halla torcido y con desplazamiento hacia adentro; chapa patente, “dominio” de la unidad, de zona media y extremo izquierdo de sector inferior se encuentra raspado y con marcas de fricciones, mismo extremo torcido y con desplazamiento hacia atrás; parrilla frontal, de sector inferior de lado izquierdo, en partes de su extremo y zona media se halla con

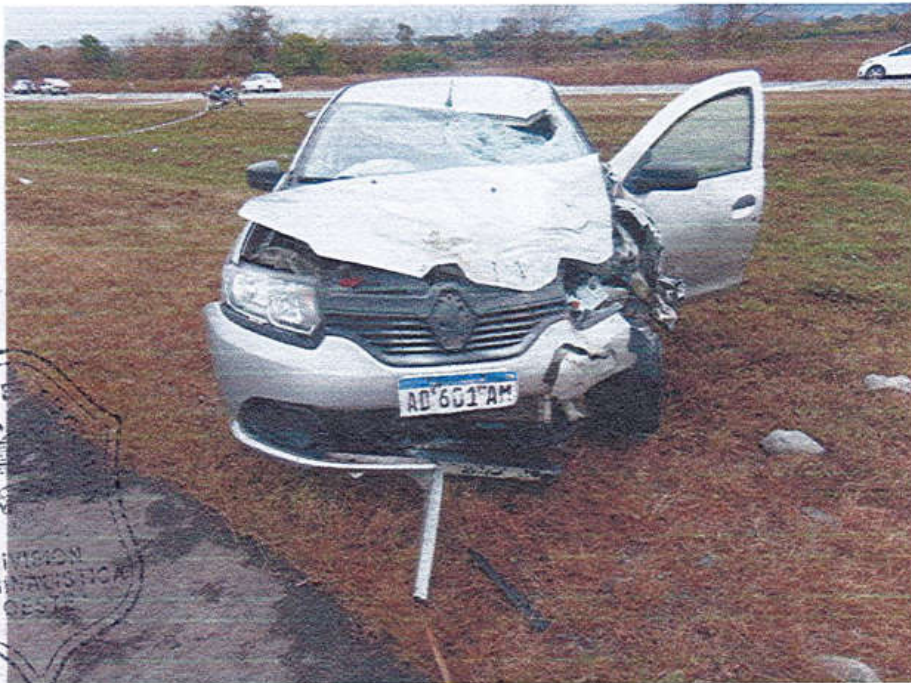
FOTOGRAFIA N° 26

FOTOGRAFIA N° 26: Toma realizada a la parte frontal del automóvil donde se puede observar los daños a la vista.-

deformaciones y roturas, así también se halla restos de estas partes con desplazamiento hacia abajo y otras hacia adelante; por detrás de esta parrilla, se observó su radiador de zona media, en su medio, el mismo torcido y con desplazamiento hacia atrás; compartimiento de motor, en su parte frontal delantera se ubica una moldura de chapa que sirve de sostén de accesorios plásticos de la parrilla frontal, la misma se encuentra de extremo a extremo por encima y detrás de los faros grandes, chapa que hace de base para el apoyo del chapón del capot, esta moldura se encuentra en su extremo izquierdo torcido, con hundimientos y desplazamiento hacia atrás; panel de guardabarro de rueda delantera derecha se halla en su conjunto con leve desplazamiento hacia atrás; panel de puerta delantera izquierda, en su zona media se observó marcas de fricción de color oscuro, en sector delantero de su extremo superior se encuentra con hundimientos hacia adentro, y presentando en partes de su medio marcas de raspado con hundimientos con mayor daño, en sector inferior de este panel de parte delantera se halla con leve hundimiento hacia adentro; panel de guardabarro de rueda delantera izquierda, se observó que el mismo se halla torcido y con deformaciones en su conjunto en zona delantera y media, con desplazamiento hacia afuera, y en su conjunto dicha chapa se halla abollada, torcido con desplazamiento hacia atrás y adentro en sus partes, y plegado en mayor medida en partes de zona media y posterior, parantes internos que sujetan este panel de guardabarro, se encuentra en toda su zona delantera y partes medias torcido, con hundimientos y desplazamientos hacia adentro; barra de dirección y partes de la homocinética de lado izquierdo se encuentran con leves daños a verificar; cabina interna de la unidad, ambos airbag, sus bolsa de color blanco se las observó que se activaron, las mismas quedando expuestas hacia afuera de su volante y la otra de su torpedo o cajuela interna; techo de cabina, en zona delantera de lado izquierdo y cerca de su medio, se presenta torcida y con hundimientos hacia atrás y abajo. Motor y sistema eléctrico no se pudo probar por los daños que presenta la unidad.-
