POLICÍA DE TUCUMÁN

INFORME FOTOGRAFICO N°: 1314-487/22

CAUSA: LESIONES CULPOSAS.-

LUGAR DEL HECHO: RUTA NACIONAL N° 356 Y CALLE VICENTE LOPEZ - CONCEPCIÓN.-

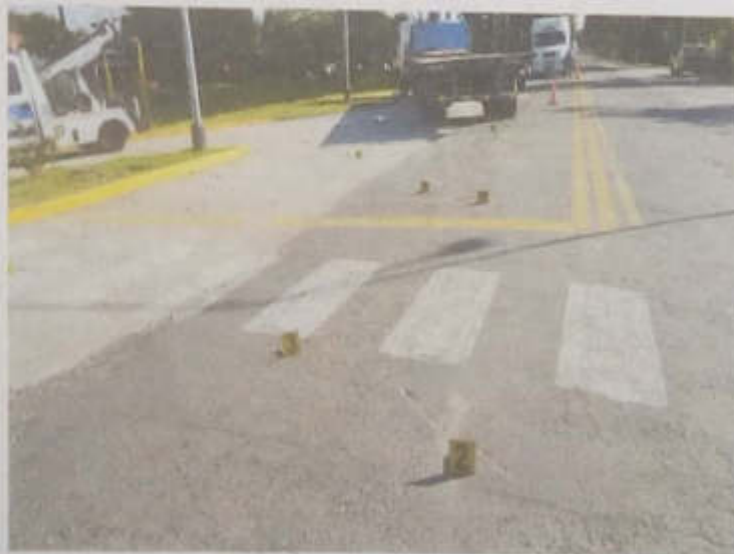
Fotografía n° 4: Toma realizada de Este a Oeste, se observa fricción metálica y restos de tierra suelta identificado con N° 2 y marca de neumático identificado con el N° 3.-

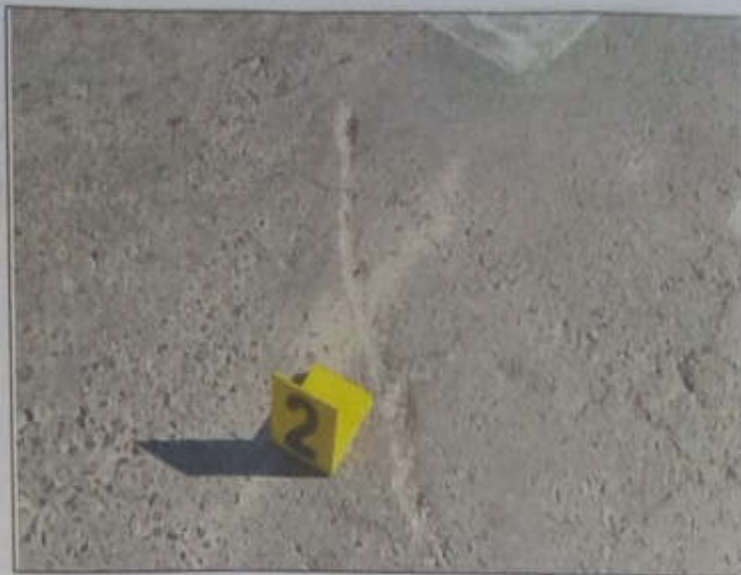
Fotografía n° 5: Toma en aproximación a marca de fricción y resto de tierra suelta.-

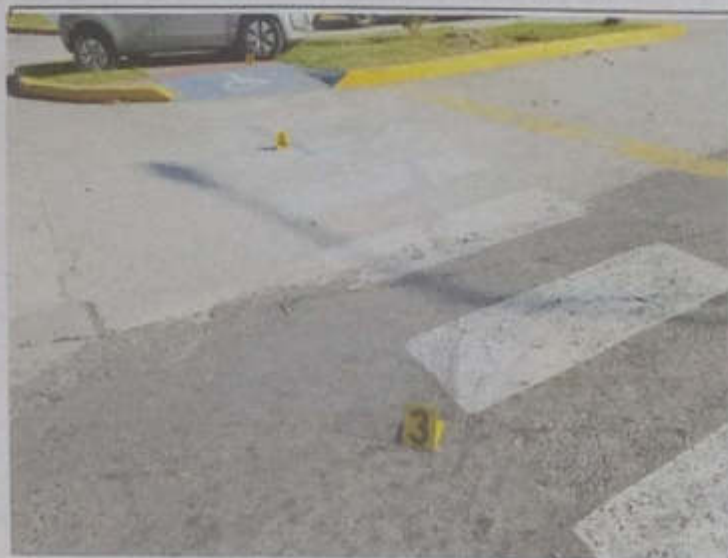
Fotografía n° 6: Toma realizada de Norte a Sur, se observan marcas de fricción de neumáticos identificada con los números 3 y 4.-

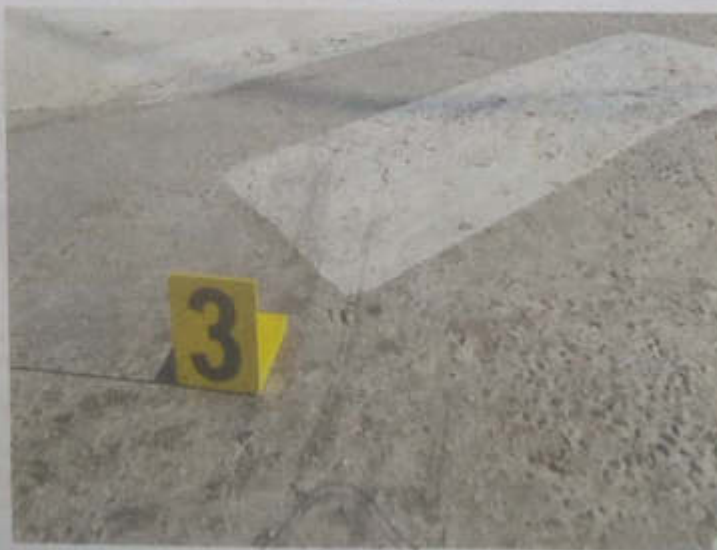
Fotografía n° 7: Toma en aproximación a marca de fricción de neumáticos.-

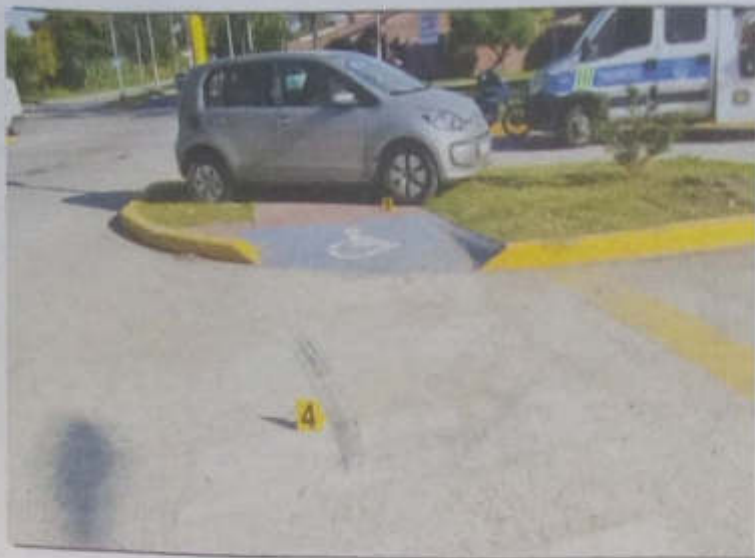
Fotografía n° 8: Se observa marcas de fricciones de neumáticos identificado con el N° 4 y próximo a la misma continuación de fricción de neumáticos identificado con el N° 3.-

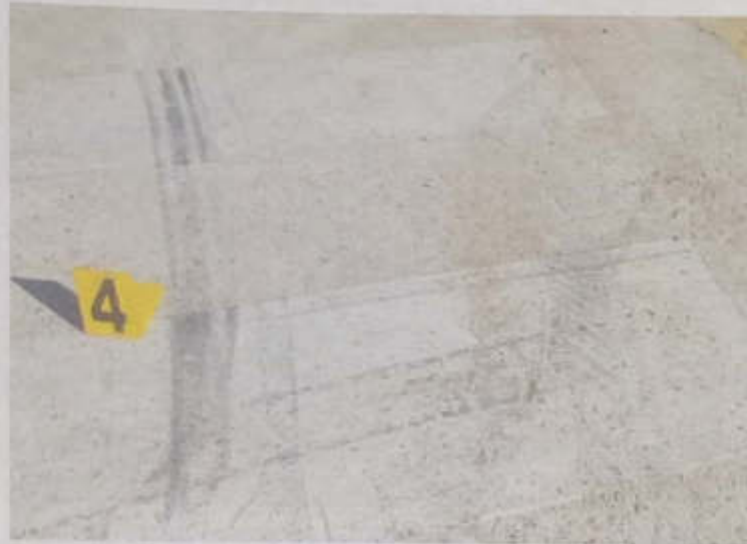
Fotografía n° 9: Toma en aproximación a marcas de fricciones de neumáticos.-

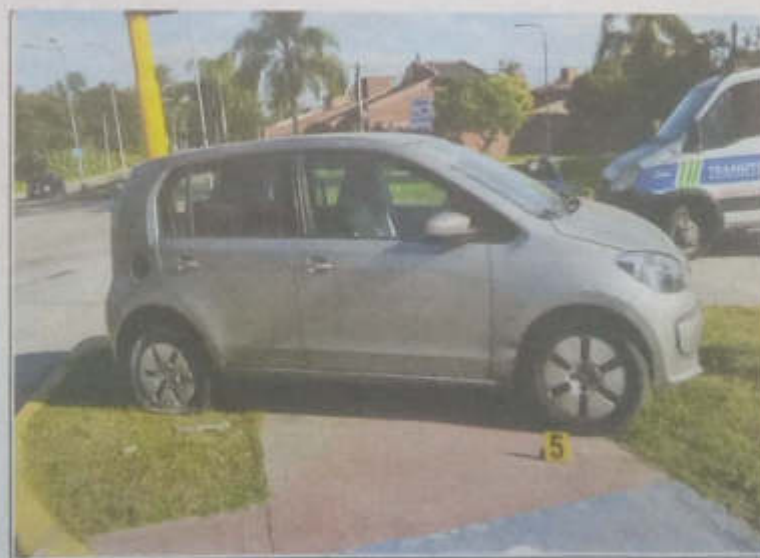
Fotografía n° 10: Se observa lateral derecho del automóvil marca Volkswagen identificado con el N° 5, como así también daños en rueda trasera.-

NEUMATICOS: Posee delanteros y traseros marca: GOODYEAR, medidas: 175/70/14, la trasera del lateral derecho y la delantera del lateral izquierdo con pérdida total de aire en buen estado de conservación sus bandas de rodamientos.

LLANTAS: Posee de chapa, con tapa plásticas, la trasera del lateral derecho con daños, el resto en buen estado de conservación.

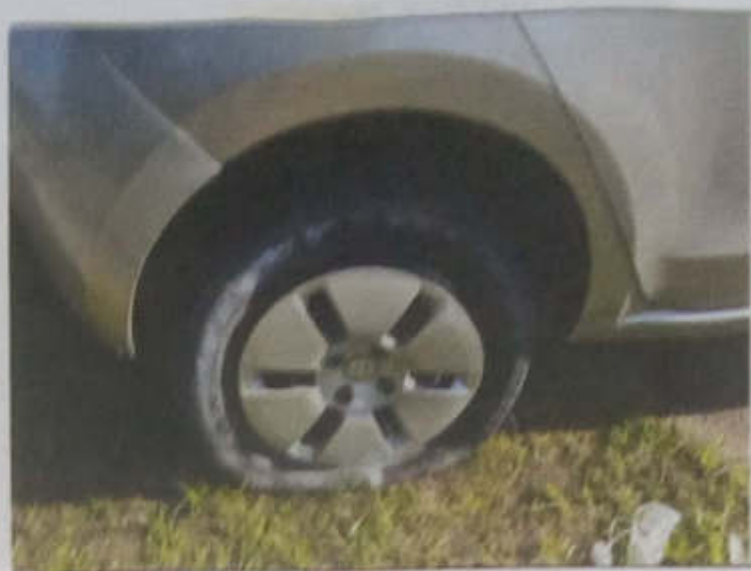
Fotografía n° 11: Toma realizada a rueda trasera.-

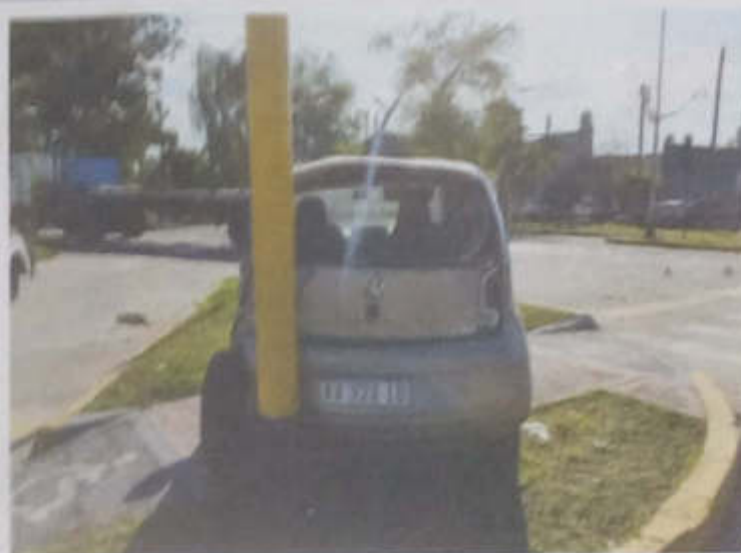
Fotografía n° 12: Toma realizada parte posterior del automóvil, se observa daños en base de mampostería del semáforo.-

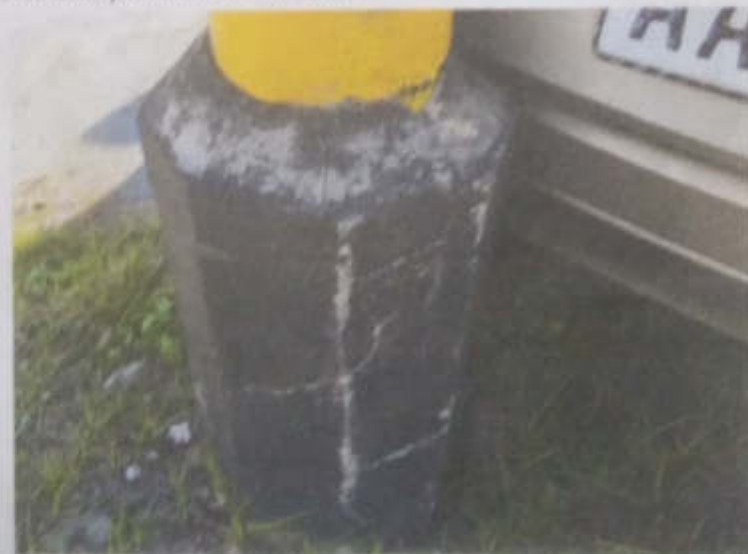
Fotografía n° 13: Toma en aproximación a daños en mampostería.-

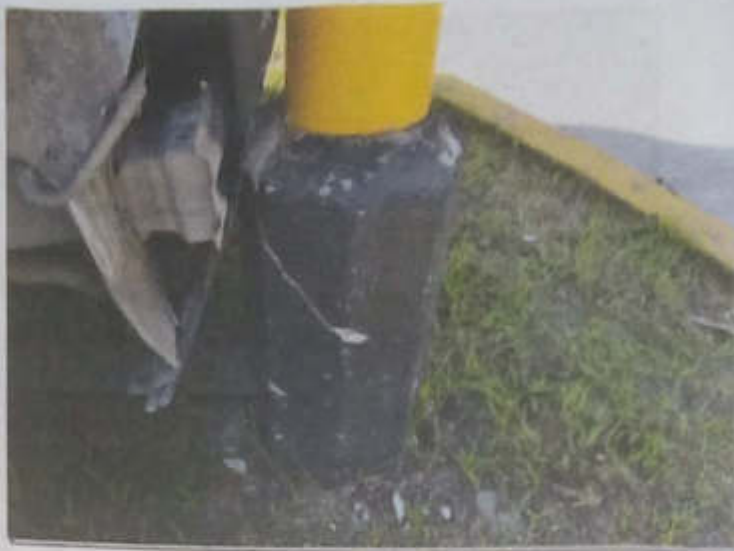
Fotografía n° 14: Toma realizada desde otro ángulo de los daños.-

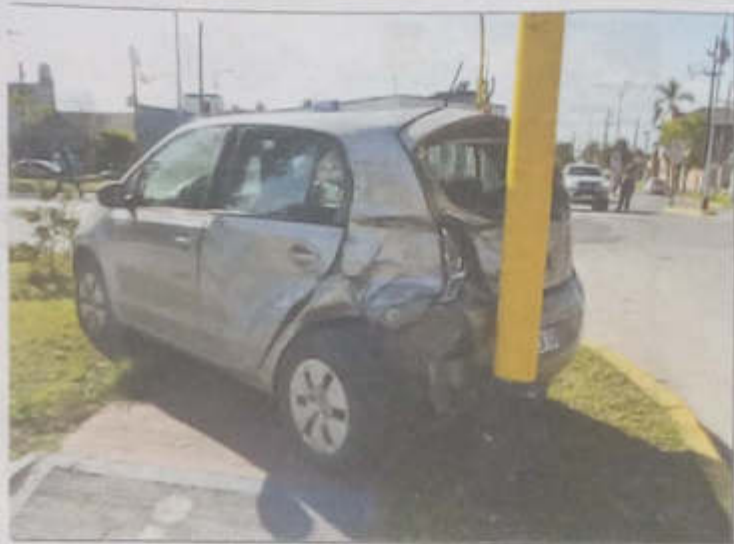
Fotografía n° 15: Toma de parte posterior y lateral izquierdo del automóvil, se observan daños.-

OBSERVACIONES: El vehículo inspeccionado presenta los siguientes daños materiales: La carrocería en su panel trasero del lateral izquierdo se encuentra abollada, deformada, con fricciones, desprendimiento de material, con adherencia de material color claro y desplazamiento hacia la derecha. La puerta trasera del lateral izquierdo posee su panel externo abollado con fricciones, desprendimiento de material y desplazamiento hacia la derecha, con el vidrio de ventana fija destrozado y fuera de lugar. La puerta delantera izquierda está fuera de escuadra. El paragolpes trasero en su lateral izquierdo se encuentra quebrado con partes fuera de lugar, con fricciones, desprendimiento de material y adherencia de material color amarillo. El faro de luces traseras del lateral izquierdo está destrozado con partes fuera de lugar y desplazamiento hacia la derecha. El portón trasero se encuentra abollado, deformado con fricciones, desprendimiento de material con mayor intensidad en zona media inferior izquierda, con adherencia de material color amarillo. La luneta está destrozada y fuera de lugar. El cuadrante trasero se encuentra deformado con desplazamiento hacia la derecha con mayor intensidad en lateral izquierdo. El parante trasero del lateral izquierdo está deformado con desplazamiento hacia la derecha. El amortiguador trasero del lateral izquierdo en zona superior está desplazado hacia la derecha. El faro de luces traseras del lateral derecho posee su acrílico quebrado con partes fuera de lugar. El techo está deformado con mayor intensidad en zona trasera izquierda. La rueda trasera del lateral derecho presenta su neumático con pérdida total de aire, la llanta con el labio extremo abollado, deformado con fricciones y desprendimiento de material. La rueda delantera del lateral izquierdo presenta el neumático con pérdida total de aire. No se observa otros daños de forma reciente.

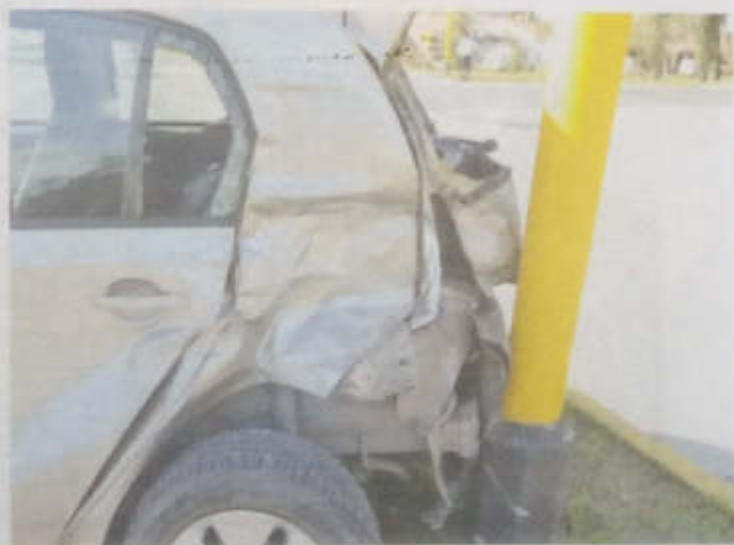
Fotografía n° 16: Toma en aproximación a daños.-

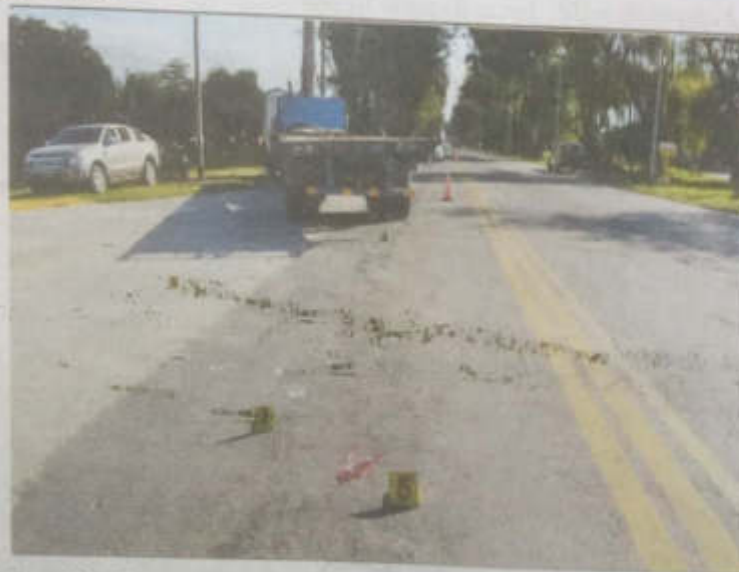
Fotografía n°22: Toma realizada a resto de acrilicos dispersos identificado con el N° 6 y marca de neumático identificado con el N° 7. -

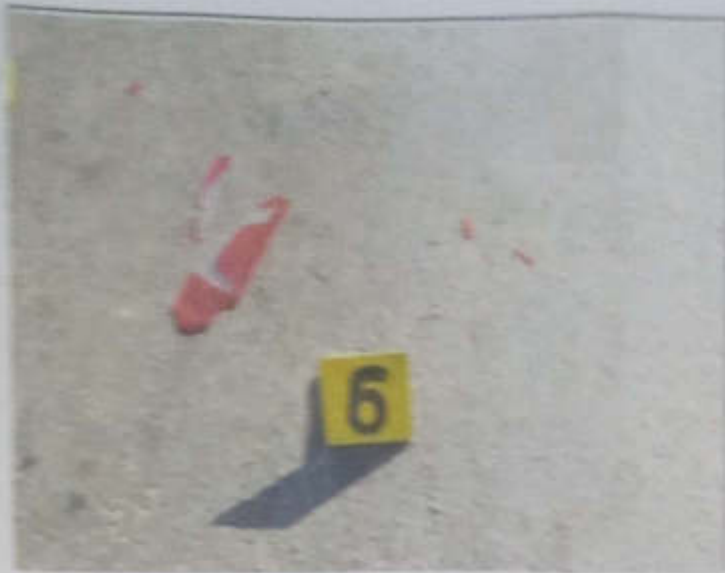
Fotografía n°23: Toma en aproximación a restos de artillos. -

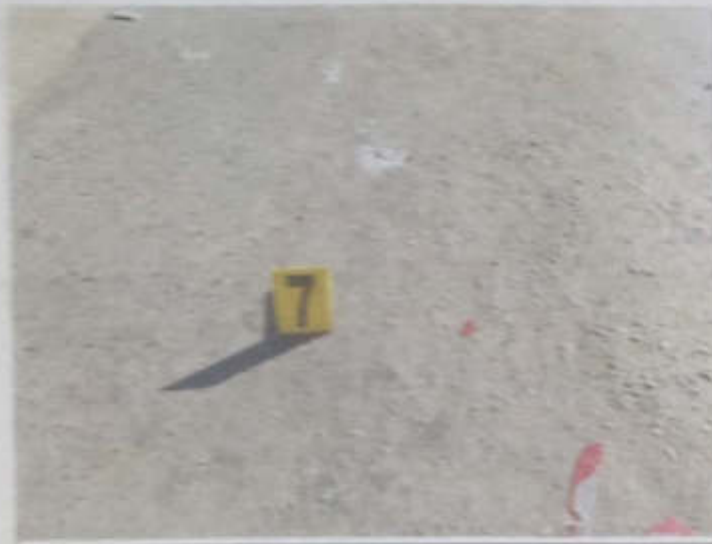
Fotografía n°24: Toma en aproximación a marca de neumático. -

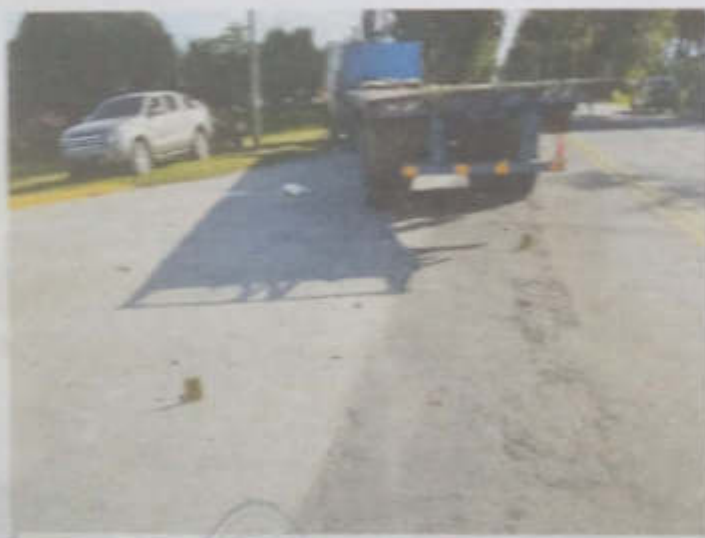
Fotografía n°25: Toma realizada a vidrios dispersos identificado con el N° 8. -

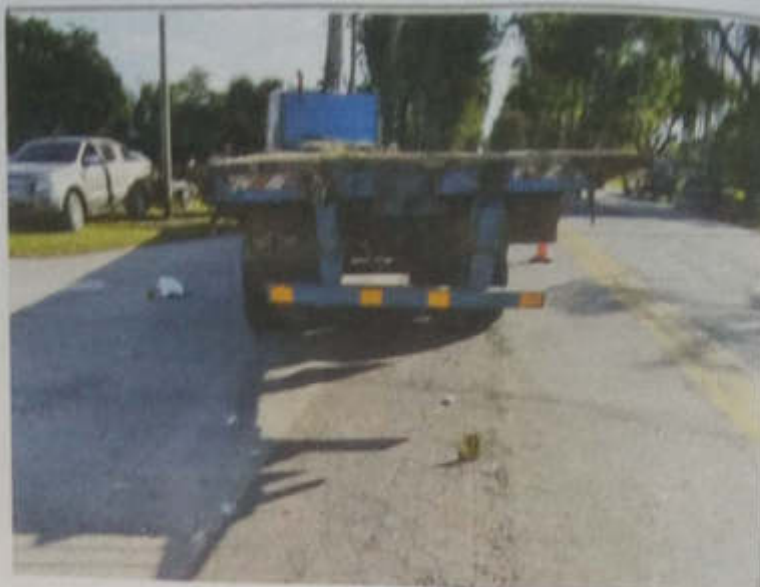
Fotografía n°26: Toma realizada a parte posterior del semirremolque identificado con el N° 9, se observa también marca de neumático.-

OBSERVACIONES: El rodado inspeccionado presenta los siguientes daños materiales: El paragolpes en su lateral izquierdo se encuentra abollado, deformado con desplazamiento hacia adelante. No se observa otros daños resientes visibles en su estructura fisica. Ver anexo fotográfico.

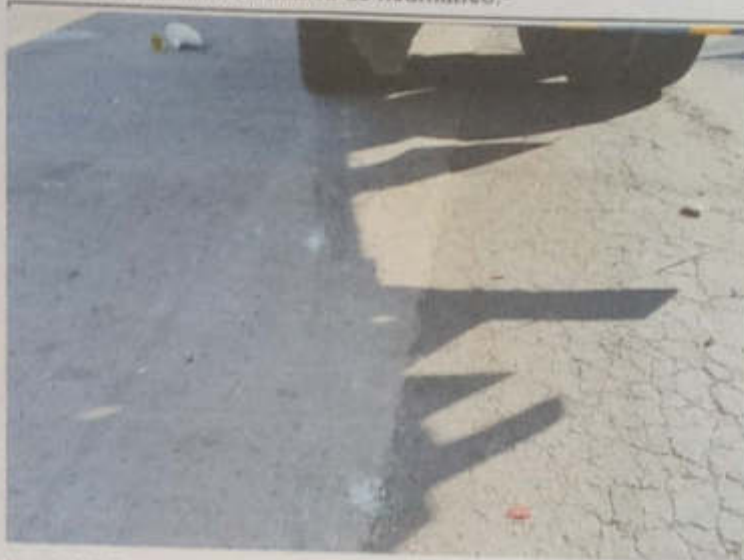
Fotografía n°27: Toma en aproximación a marca de neumático.-

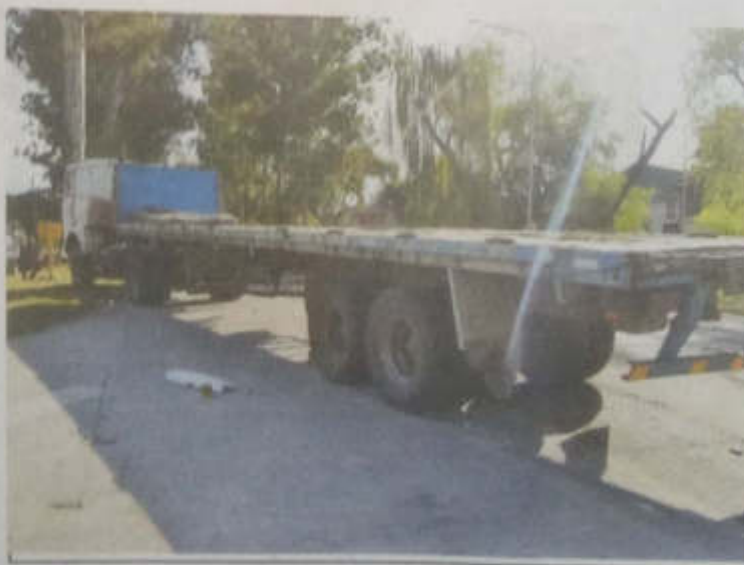
Fotografía n°28: Toma de lateral izquierdo del semirremolque, se observa resto de plástico identificado con el N10.-

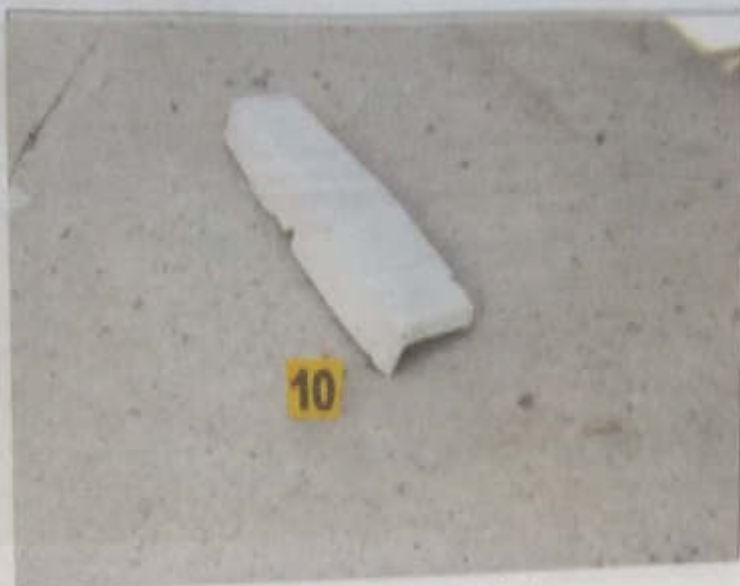
Fotografía n°29: Toma en aproximación a resto de plástico.-

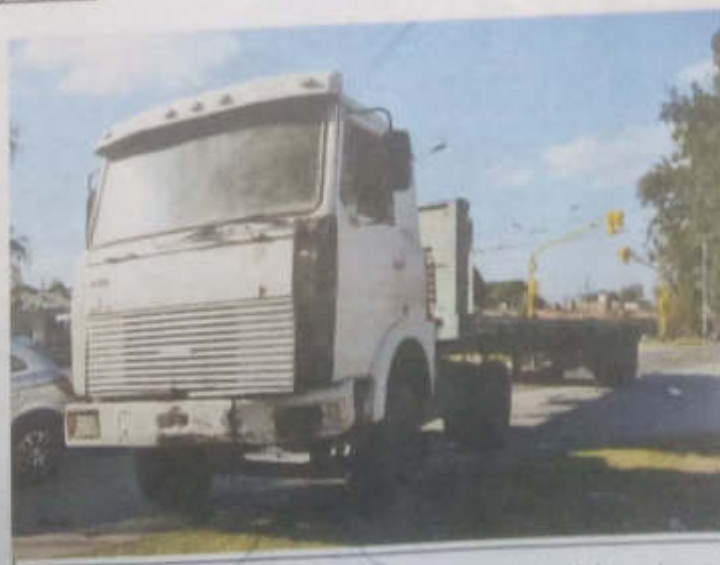
Fotografía n°31: Toma de parte frontal y lateral izquierdo del camion, se observa daños.-

OBSERVACIONES: El rodado inspeccionado presenta los siguientes daños materiales: El paragolpes delantero en su extremo izquierdo está abollado, deformado con fricciones, desprendimiento de material y desplazamiento hacia atrás. El conjunto de faros de luces delanteras del lateral izquierdo se encuentra destrozado con partes fuera de lugar. El panel externo del lateral izquierdo delantero de cabina se encuentra fuera de lugar. El estribo de acceso a la cabina del lateral izquierdo está abollado, deformado con cortes en su soporte y desplazado hacia atrás. La puerta del lateral izquierdo presenta su panel externo abollado con fricciones y desprendimiento de material en zona inferior. No se observa otros daños resientes en su estructura física.

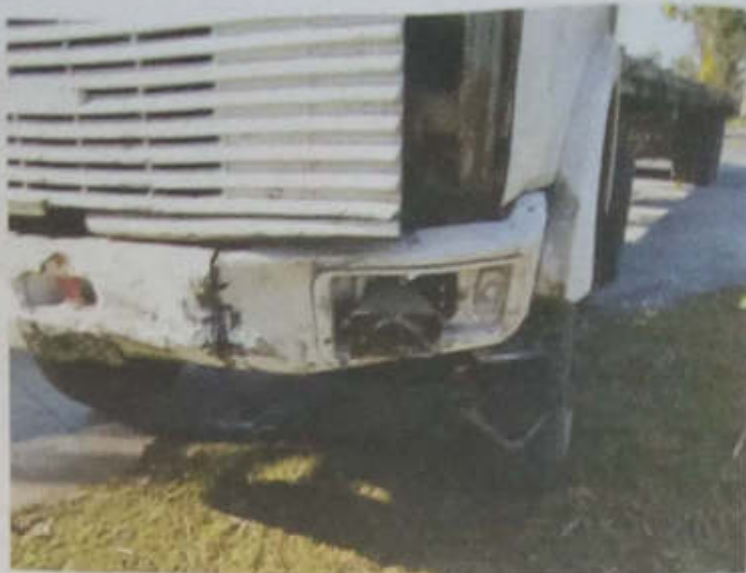
Fotografía n°32: Toma realizada a los daños.-

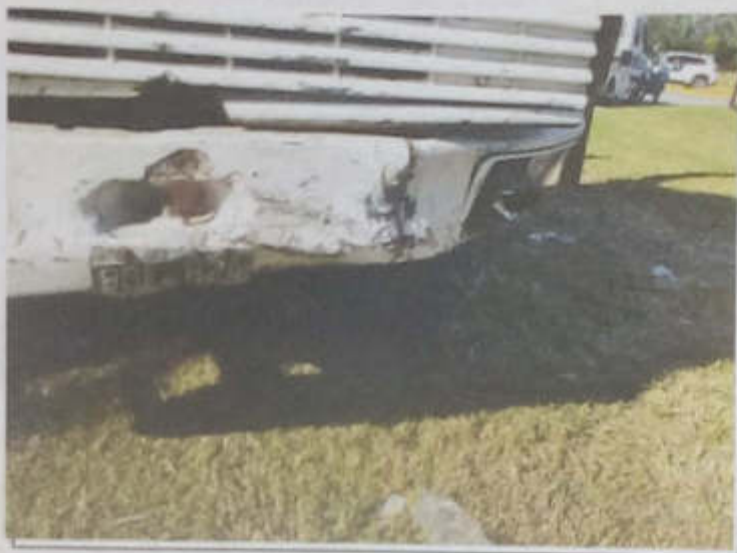
Fotografía n°33: Toma realizada desde otro ángulo de los daños, se observa resto de acrílico.-

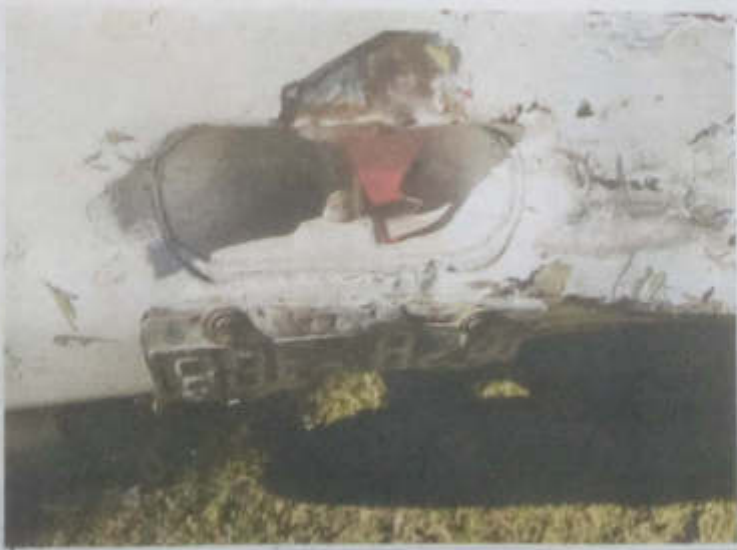
Fotografía n°34: Toma en aproximación a resto de acrílico.-

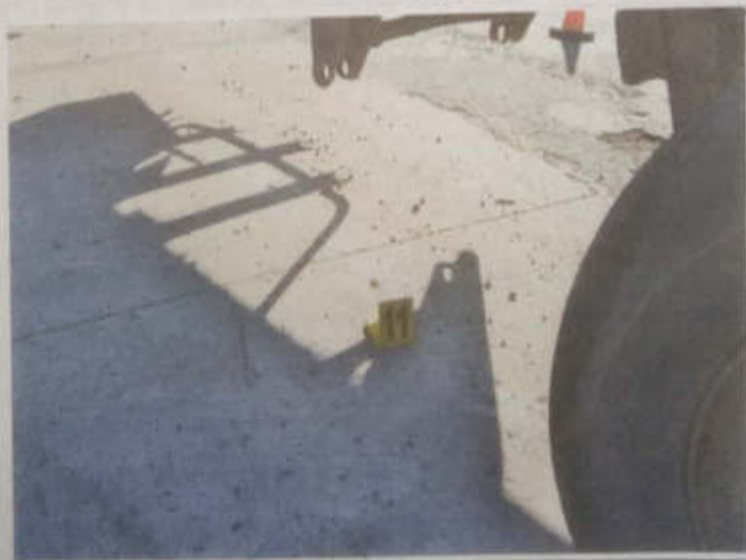
Fotografía n°37: Toma realizada a parca de fricción de neumático identificado con el N°11, ubicada debajo del semirremolque.-

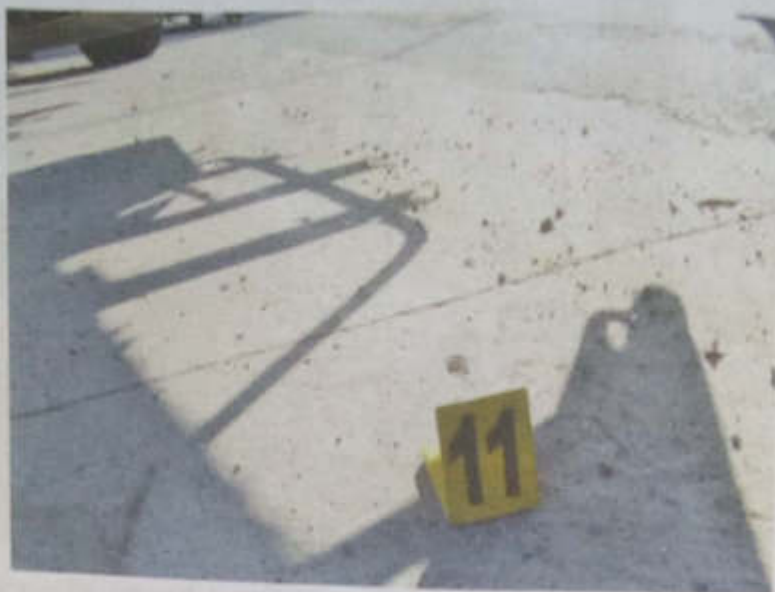
Fotografía n°38: Toma en aproximación a marca antes mencionada.-

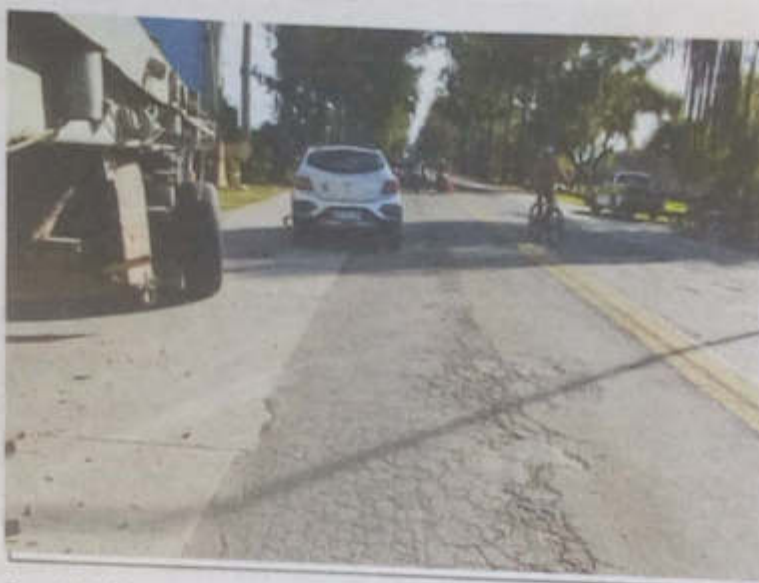
Fotografía n°39: Toma realizada de Este a Oeste, se observa marcas de fricciones de neumáticos mencionado en foto anterior y el automóvil marca Chevrolet.-

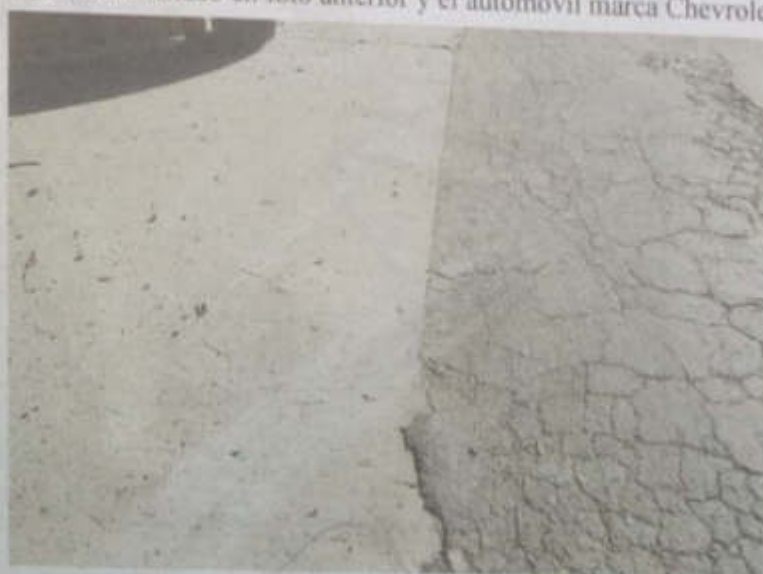
Fotografía n°40: Toma en aproximación a marcas de fricciones de neumáticos.-

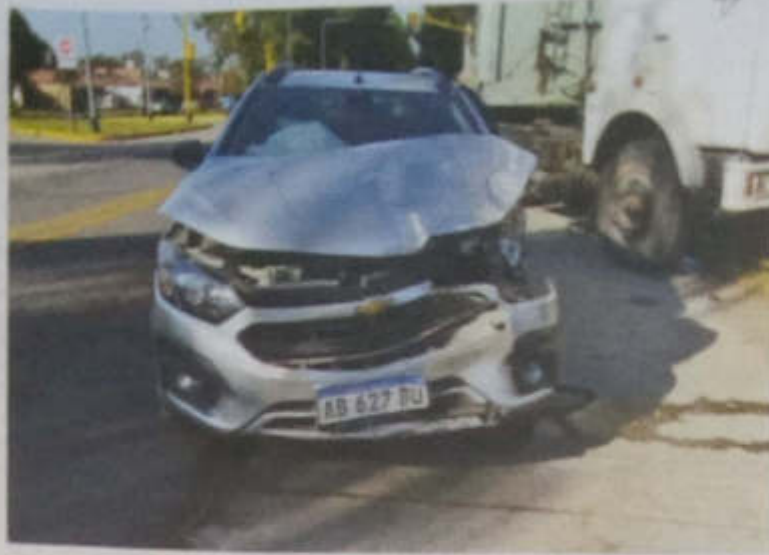
Fotografía n°44: Toma de parte frontal, se observan daños.-

OBSERVACIONES: El vehículo inspeccionado presenta los siguientes daños materiales: El paragolpes delantero en parte media y en el lateral izquierdo se encuentra destrozado con partes fuera de lugar y fuera de posición. El alma metálica de paragolpes delantero esta deformada con desplazamiento hacia atrás. La placa patente delantera se encuentra deformada. La parrilla frontal en parte media y lateral izquierdo está quebrada y desplazada hacia atrás. El faro de luces delanteras izquierdas se encuentra roto y fuera de lugar, en la zona se observa cables cortados y fuera de posición. El capot esta deformado en su totalidad, en el lateral izquierdo también se encuentra abollado, con fricciones, desprendimiento de material, adherencias de material color claro, plegamientos, desplazado hacia atrás y hacia la derecha. El cuadrante frontal en parte media y lateral izquierdo se encuentra abollado, deformado, presenta fricciones, cortes, desprendimiento de material, plegamientos, desplazamiento hacia atrás y hacia la derecha.

Los radiadores están abollados, deformados, desplazados hacia atrás y hacia la derecha, con mayor intensidad en el lateral izquierdo. Larguero izquierdo del falso chasis se encuentra abollado, deformado, desplazado hacia arriba y hacia la derecha. El guardabarros y pasa ruedas delanteros izquierdos están abollados, deformados con desprendimiento de material, plegamientos, desplazados hacia atrás y hacia la derecha. El guardaplas de rueda delantera izquierda quebrado y fuera de posición. El tren delantero izquierdo se encuentra deformado con desplazamiento hacia atrás y hacia la derecha. El torpedo para llamas en el lateral izquierdo está deformado y desplazado hacia atrás. El motor presenta desplazamiento hacia atrás y hacia la derecha. La caja de fusibles destrozada con cables cortados y fuera de posición. El parante delantero izquierdo se encuentra abollado, deformado con desplazamiento hacia atrás. El parabrisas está quebrado con desprendimiento de material y desplazado hacia atrás con mayor intensidad en el lateral izquierdo. El marco izquierdo del parabrisas deformado y fuera de posición. La puerta delantera izquierda posee el panel externo deformado con fricciones, adherencias de material color claro y desplazamiento hacia la derecha. El torpedo interior en el lateral izquierdo se encuentra con las molduras plásticas fuera de posición. En el interior se observa ambas bolsas de airbag frontales activas. La palanca de cambio está trabada. No se observa otros daños recientes visibles en su estructura física.

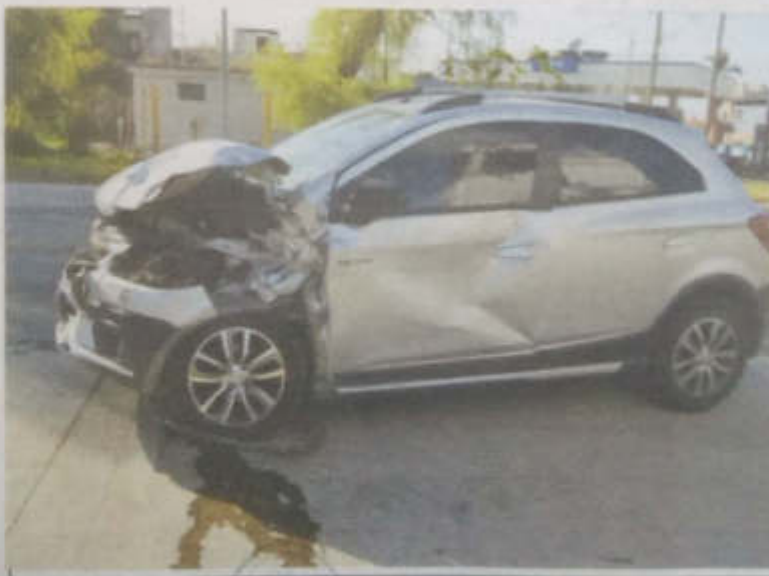
Fotografía n°46: Toma de lateral izquierdo, se observa daños.-

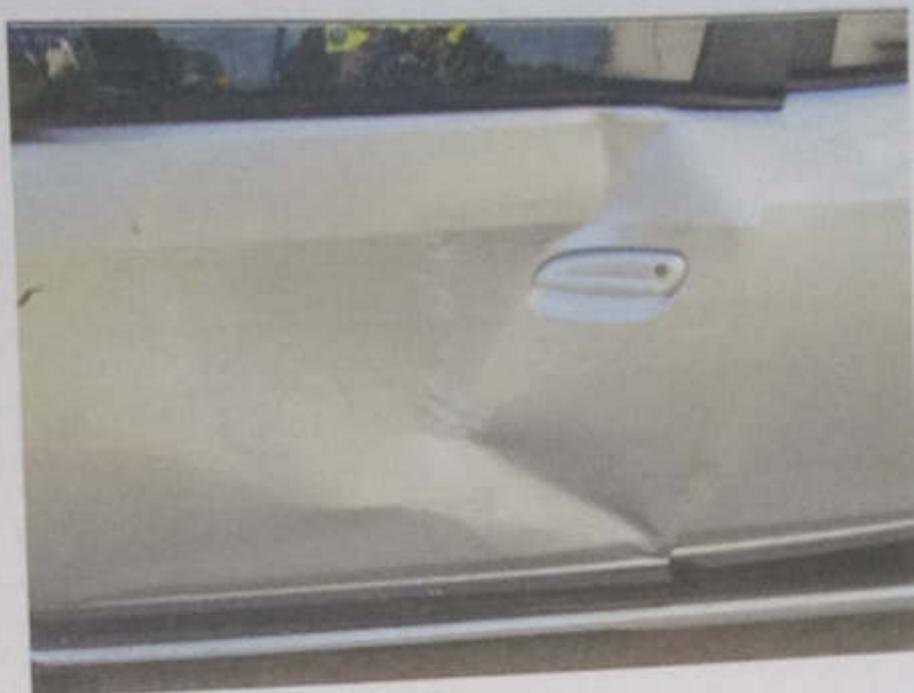
Fotografía n°47: Toma en aproximación a daños.-

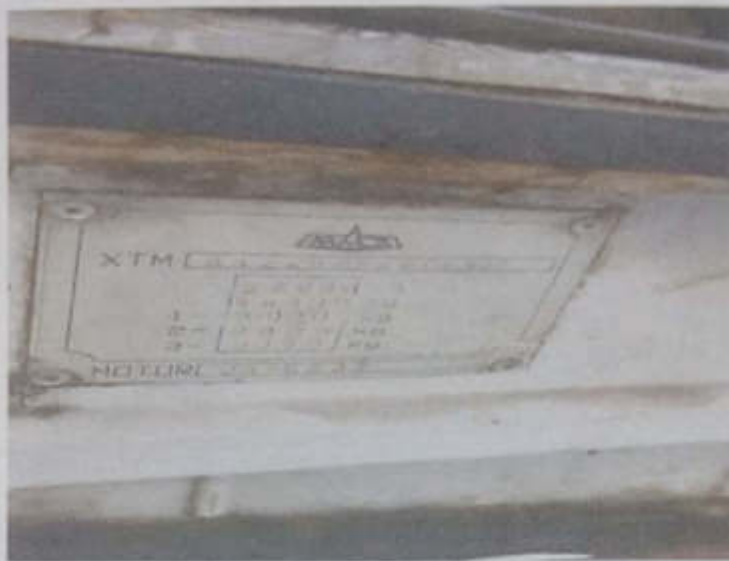
NOTA: Con respecto a la inspección del rodado para determinar la numeración de chasis y motor la misma no pudo ser posible debido a que se trata de un camión con cabina tipo frontal, para llevar acabo una correcta inspección se debe rebatir la cabina con una herramienta dispuesta en estos rodados para tal fin y la misma no se encuentra disponible al momento de la inspección por lo que se recomienda la presencia del chofer o propietario para realizar esta accion. Ahora bien los números arriba consignados se encuentran en una chapa colocada con remaches en el lateral derecho de cabina zona inferior debajo de la puerta del acompañante

Fotografía n° 03: Obsérvese la placa que posee colocada en el lateral derecho de la cabina en zona inferior debajo de la puerta del acompañante.
