REF: Elevar informe técnico.-

CAUSA: HOMICIDIO CULPOSO: FECHA DEL HECHO: 30/10/22: VICTIMA: GONZALEZ JOHANA ELIZABETH Y CRUZ EMILSE ROMINA: ACUSADO: MASIAS JOSE ALEJANDRO: INTERVIENE: COMISARIA DE MONTEROS- UNIDAD FISCAL DE DELITOS CONTRA LA PROPIEDAD E INTEGRIDAD FISICA DEL CENTRO JUDICIAL DE MONTEROS: FECHA DE INSP: 31/10/21: LUGAR: EN BASE DE ESA U OP

Elevo a UD. el resultado de la inspección técnica realizada al vehículo que a continuación detallo.

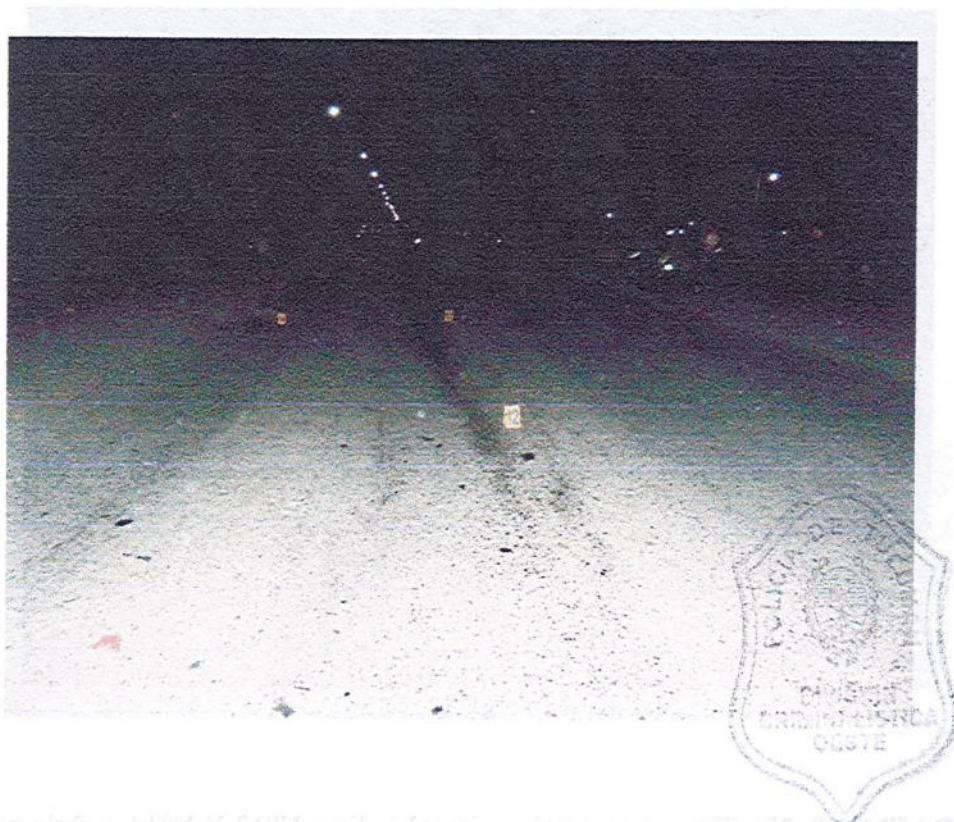
**FOTOGRAFIA N° 25:** Se observa en un primer plano el indicio N°12: Manchas oscuras sobre la calzada, mientras en segundo plano se observa el Indicio N°13: Restos de vehículos , Indicio N° 14: Restos de vehículo.-

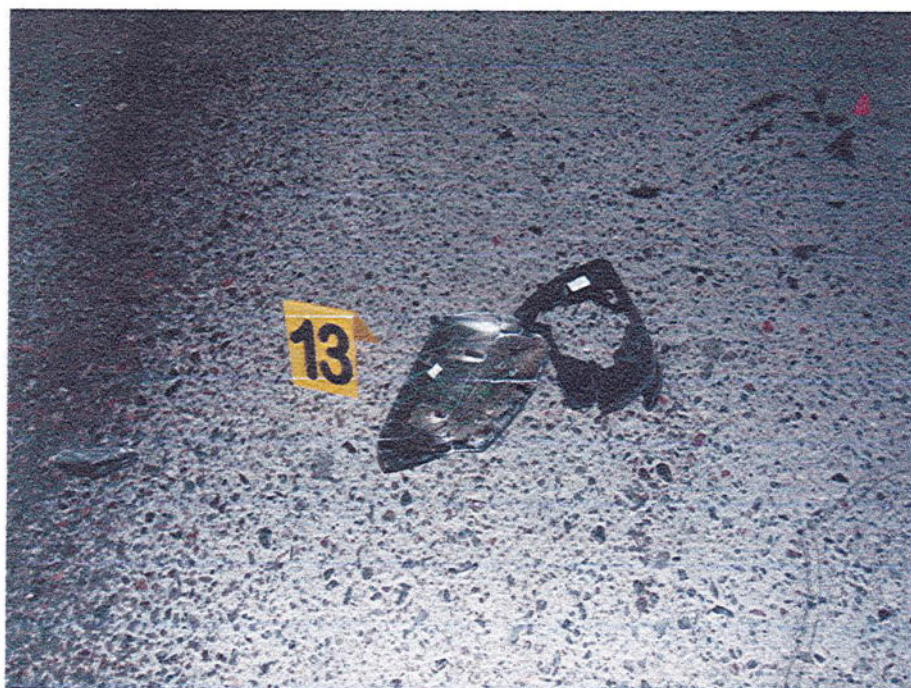
**FOTOGRAFIA N° 28:** Se observa en detalle el indicio N° 13.-

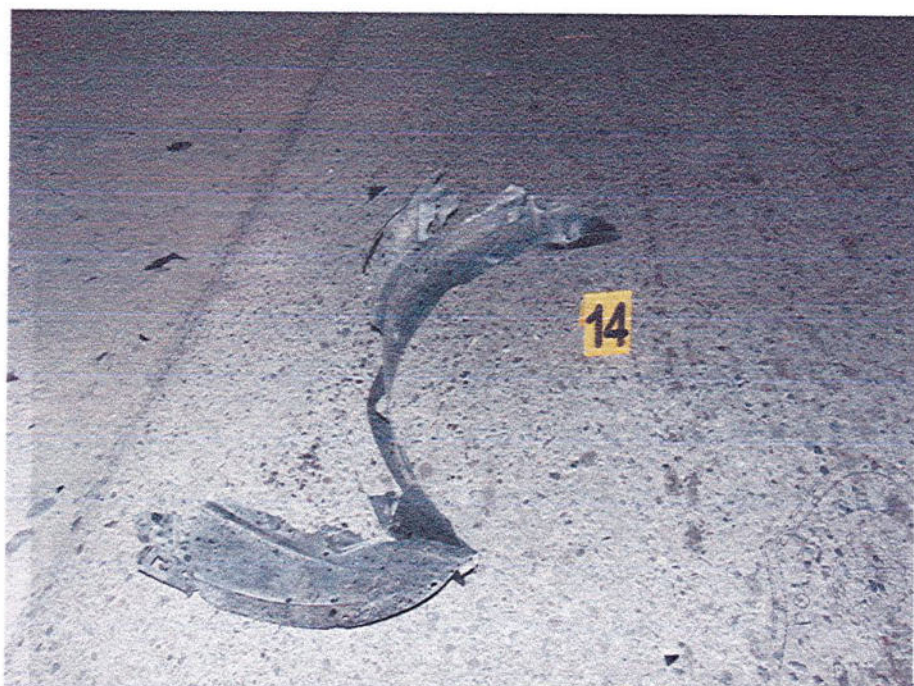
**FOTOGRAFIA N° 29:** Se observa en detalle el indicio N° 14.-

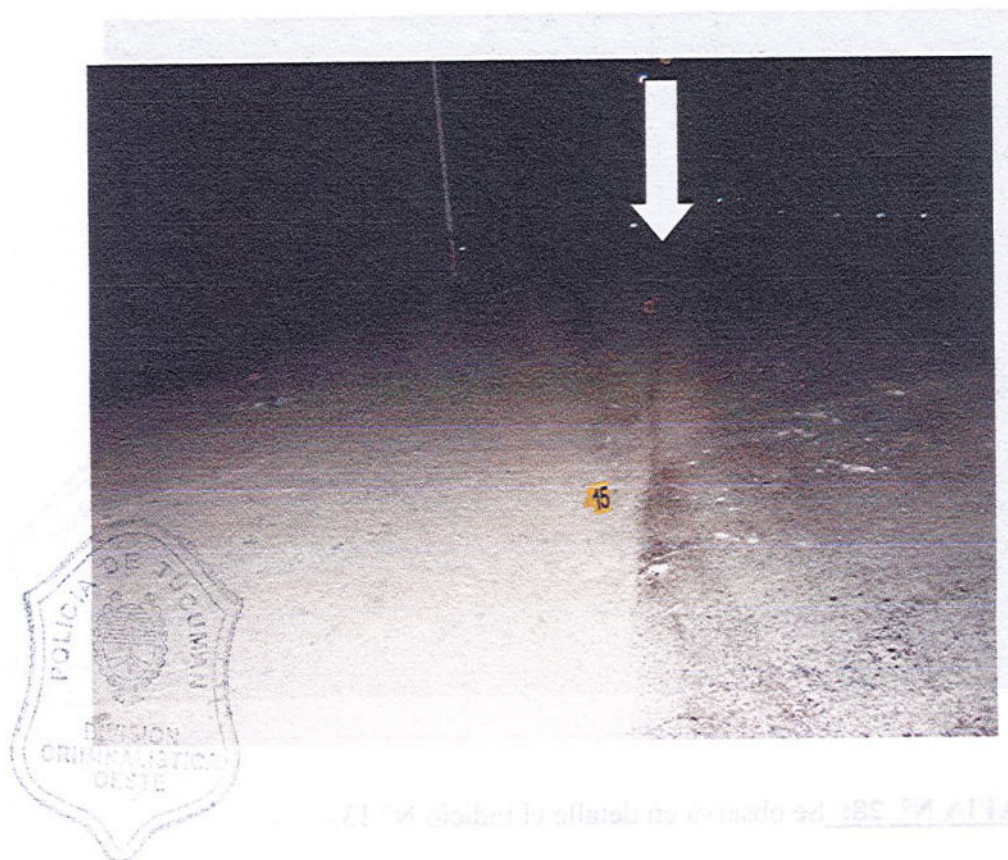
**FOTOGRAFIA N° 30:** Se observa en aproximación el indicio N° 15: Inicio de huellas sobre la banquina, señalo con flecha inserta ubicación del Indicio N°16: Inicio de otra huella sobre la banquina.-

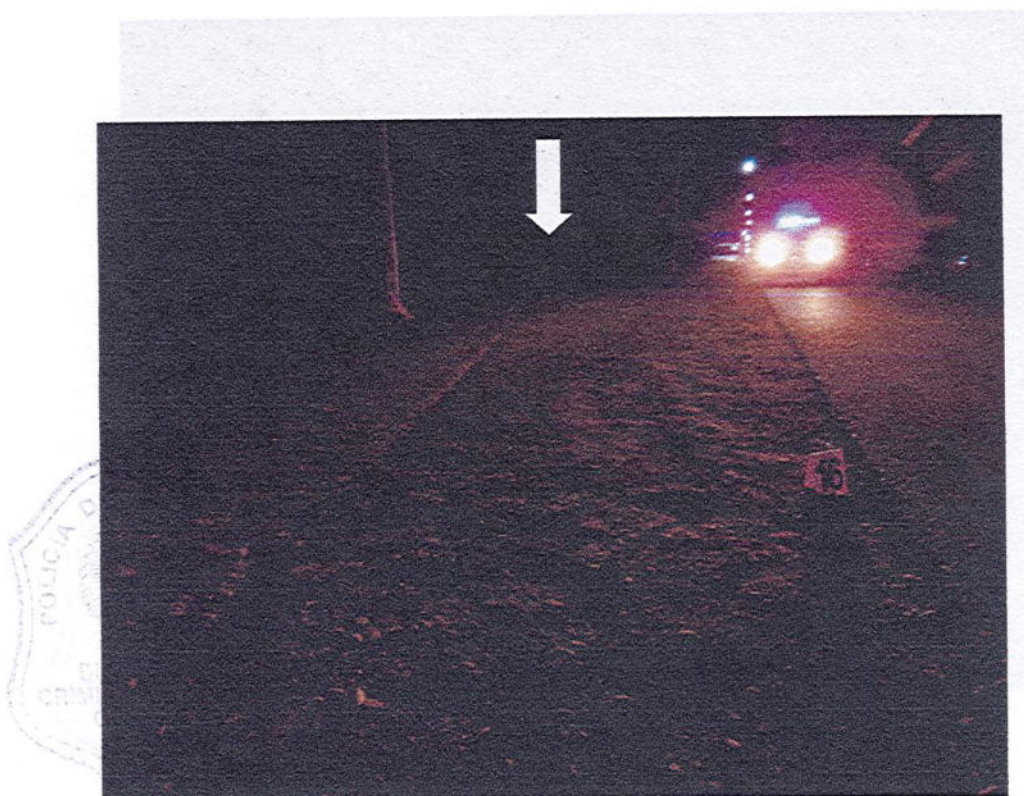
**FOTOGRAFIA N° 31:** Se observa en aproximación los indicios N° 15 y 16, señalo con flecha inserta la ubicación de el indicio N° 17: Huellas de rodamiento sobre la vegetación.-

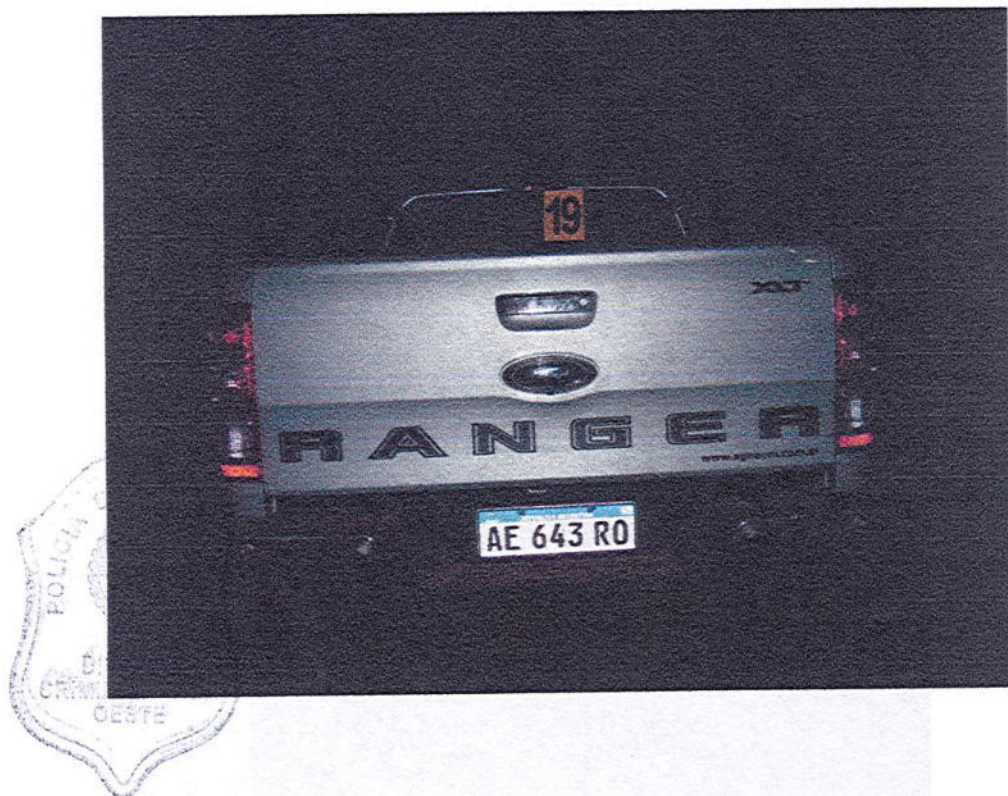
**FOTOGRAFIA N° 34:** Toma a la parte traera de la camioneta antes mencionada , observándose el estado de la misma,.

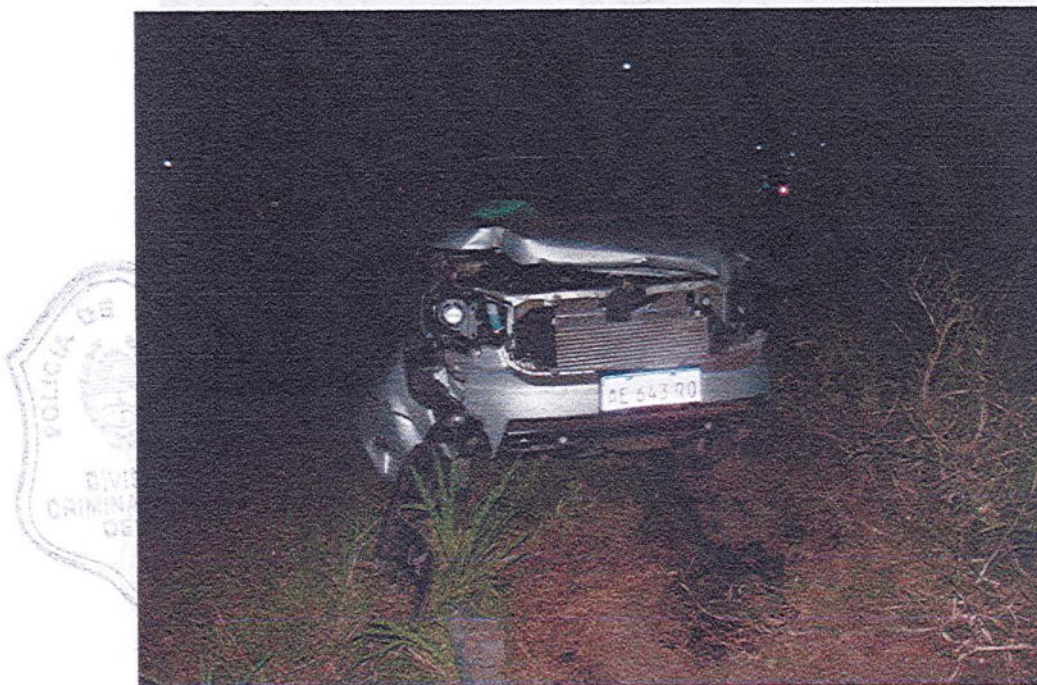
**FOTOGRAFIA N° 39:** Toma a su parte frontal , observándose daños y el estado del mismo.-

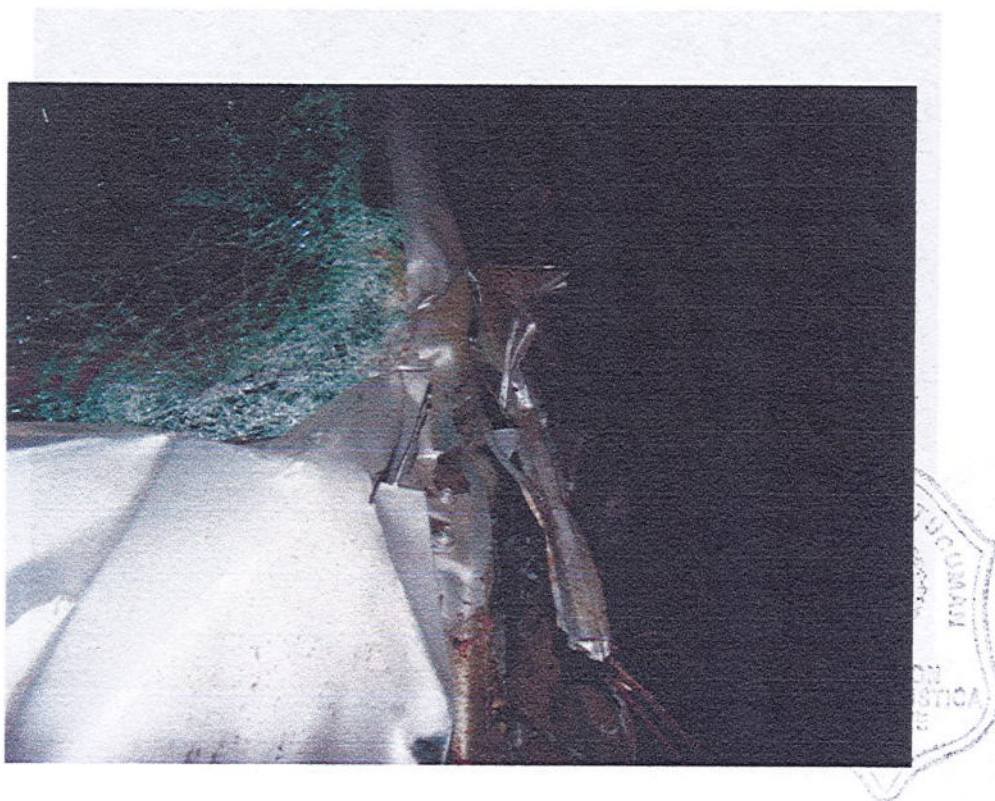
**FOTOGRAFIA N° 41:** Toma a su parte frontal izquierda, se observan daños y restos biológicos.-

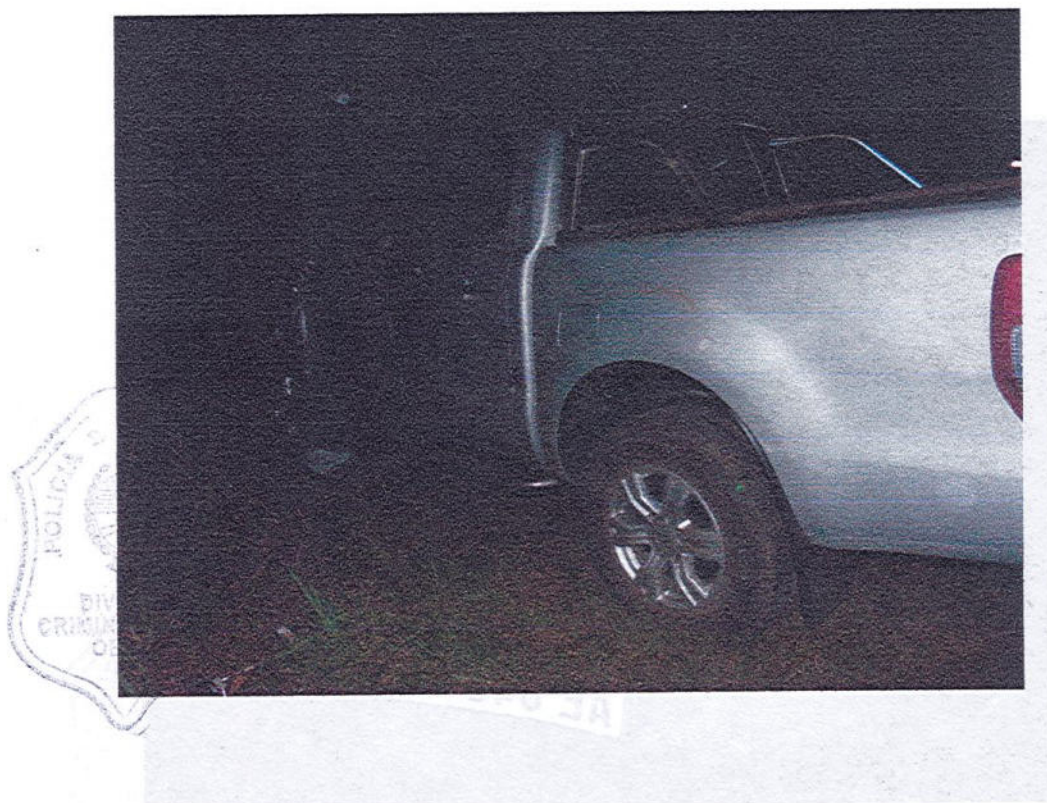
**FOTOGRAFIA N° 42:** Se observa el estado de su lateral izquierdo.-

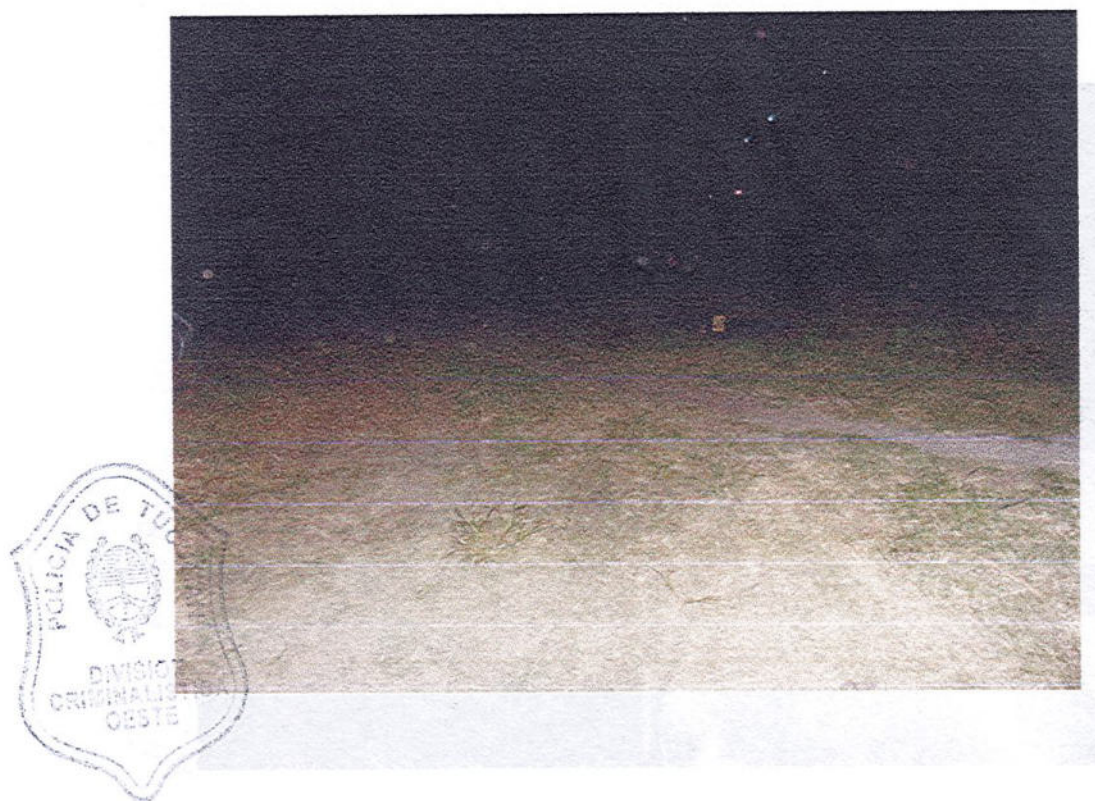
**FOTOGRAFIA N° 43:** Se observa el indicio N°20: Cartel en el que se puede leer "ATENCIÓN RUTA 38 A 200MTS"
