<u>CAUSA</u>: 000186/2022 - RUIZ JESUS ENRIQUE S/LESIONES CULPOSAS - VICT. NO IDENTIFICADA - GUZMAN RAMON ENRIQUE - **FISICO**

INF. FOTOG. N °0056/22

Inf. Accidentológico N°07/22.-

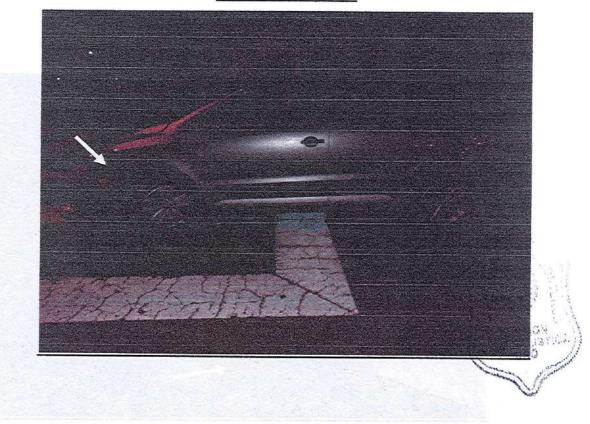
FOTOGRAFIA Nº 5

FOTOGRAFIA Nº 05: Toma realizada a la parte lateral izquierda de la camioneta, donde se observa indicado con flecha inserta los daños que presenta.

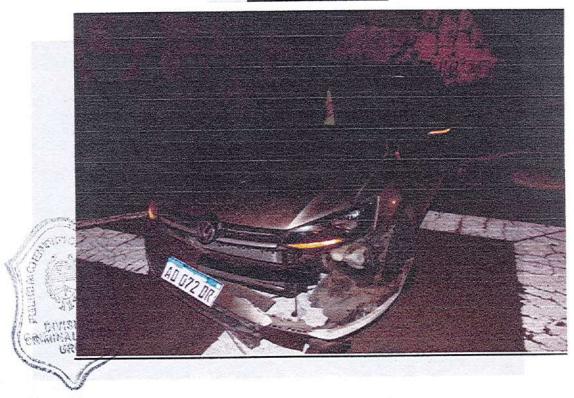
FOTOGRAFIA Nº 06 Toma realizada a la parte frontal de la camioneta donde se observa indicado con flecha inserta los daños que presenta la misma, como asi también se observa restos organicos.

OBSERVACIONES: Al momento de realizar la inspección técnica al rodado antes mencionado a la vista directa presenta lo siguiente: Paragolpes delantero, seccionado y con roturas el extremo izquierdo fuera de lugar, y con manchas de color pardo rojiza en cara externa. Soporte de paragolpes de metal torcido el extremo izquierdo con desplazamientos hacia atrás, con restos de materia orgánica adheridos y manchas de color pardo rojizas sobre el mismo sector. Capot motor levemente torcido el extremo delantero izquierdo. -------ES MI INFORME-

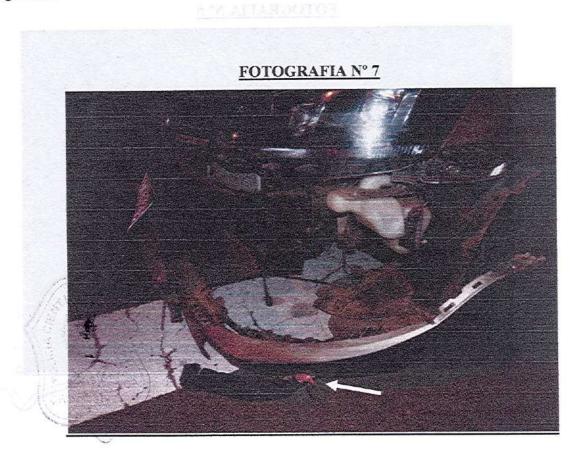
FOTOGRAFIA Nº 07: Toma realizada en primer plano a los daños antes mencionados, donde se observa indicado con flecha inserta lugar donde se observarían restos organicos.

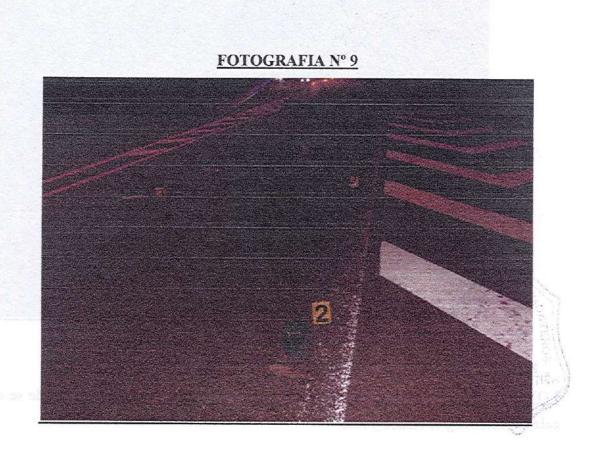
FOTOGRAFIA Nº 09 Toma fotográfica donde se observa indicado con n2 calzado de color negro, con n3 una zapatilla color negra blanca y rosa, con n4 y n5 friccion de cuerpo duro

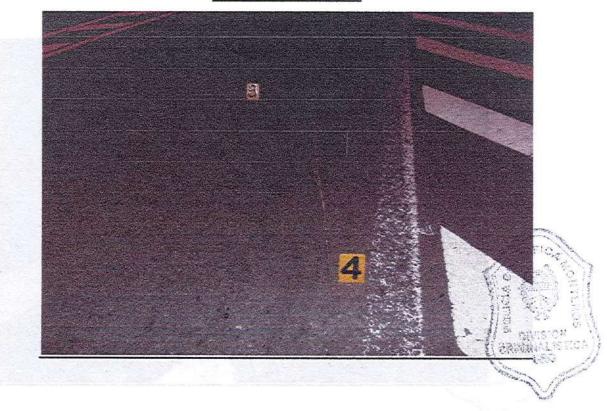
FOTOGRAFIA Nº 12: Toma fotográfica donde se observa en primer plano indicado con n4 friccion de cuerpo duro y en segundo plano indicado con n5 friccion de cuerpo duro.

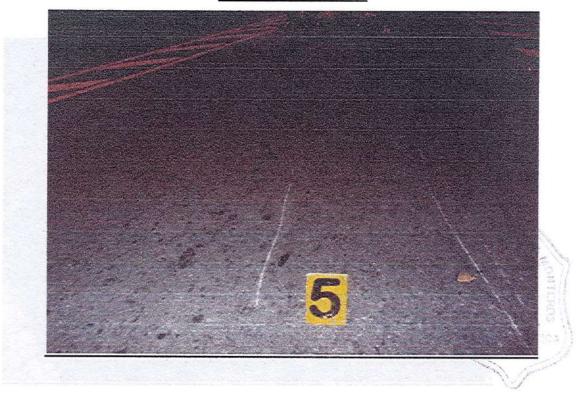
FOTOGRAFIA Nº 13

FOTOGRAFIA Nº 13: Toma fotográfica donde se observa indicado con n5 friccion de cuerpo duro y en segundo plano con n7 una motocicleta sobre la cinta asfáltica.

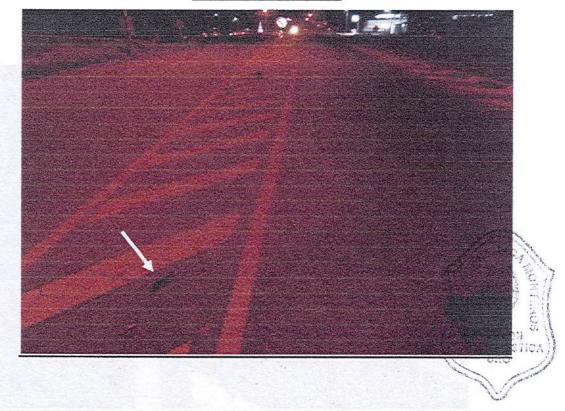
FOTOGRAFIA Nº 20: Toma fotográfica donde se observa indicado con flecha inserta restos organicos y con n10 un casco color rojo en segundo plano.

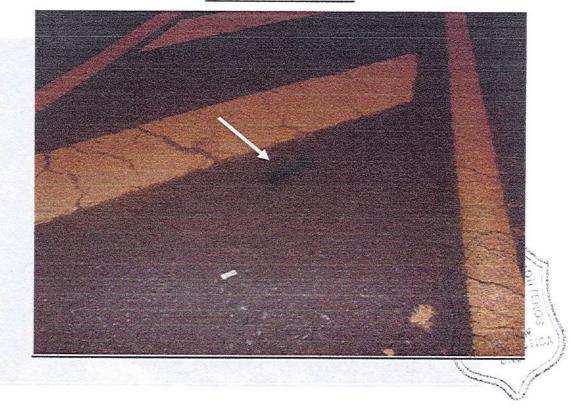
FOTOGRAFIA Nº 21

FOTOGRAFIA Nº 21: Toma realizada en aproximación a donde se observa indicado con flecha inserta restos organicos.

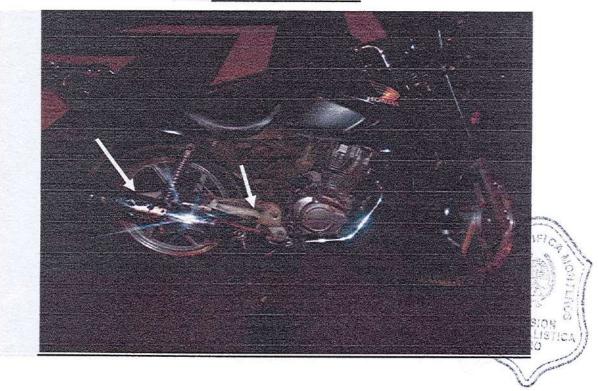
FOTOGRAFIA Nº 24: Toma realizada al lateral derecho de la motocicleta antes mencionada e indicada con n7, donde se observa con flecha inserta daños y alteraciones que presenta la misma.

OBSERVACIONES: Al momento de realizar la inspección técnica del rodado antes mencionado a la vista directa presenta lo siguiente: Carcasa central lateral derecho no posee. Soporte de apoya pies lateral derecho, con marcas de fricción de coloración oscura en cara externa. Pedal de freno trasero torcido con desplazamientos hacia atrás. Caño de escape raspado en cara externa parte trasera con manchas de coloración pardo rojiza en mismo sector. Pedal de cambio de marcha levemente torcido el apoya pies delantero hacia atrás. Motor y sistema eléctrico no se pudo probar por carecer de llave de ignición el rodado en mención al momento de la inspección.

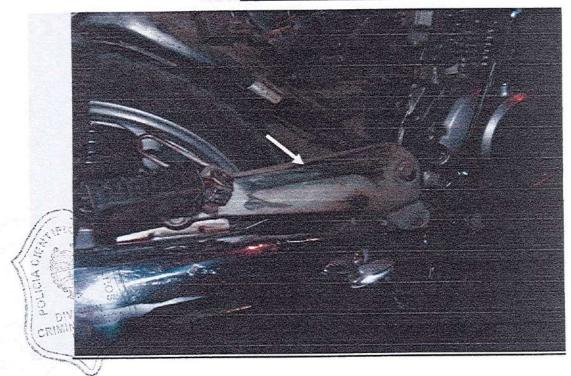
FOTOGRAFIA Nº 26: Toma realizada al sector donde se encontraría el posa pie y el motor, indicado con flecha inserta se observan alteraciones.

<u>POSA PIES DELANTEROS</u>: EL derecho posee, levemente raspado el extremo de la goma apoya pies y levemente torcido el soporte de metal con leves desplazamientos hacia abajo. El izquierdo raspado el extremo de la goma apoya pies y torcido el soporte de metal con desplazamientos hacia atrás.-
