**POLICIA CIENTIFICA MONTEROS  
DIVISION CRIMINALISTICA**

**LEGAJO M-002737/2023 - EXPTE N° 619/54/23 D.C.O.**

**CAUSA: LESIONES CULPOSAS. VICTIMA: MEDINA  
CARLOS FRANCISCO. ACUSADO: VAZQUEZ DARIO ALEJANDRO. FECHA  
DEL HECHO: 11/05/23. DEP. POL.: CRIA MONTEROS.-**

Dando cumplimiento a lo solicitado, elevo a Ud.  
**CARPETA TECNICA N° 890/23** compuesta por relevamiento  
planimétrico, informe fotográfico y pericias físico mecánicas  
realizadas a los vehículos intervinientes en el hecho.

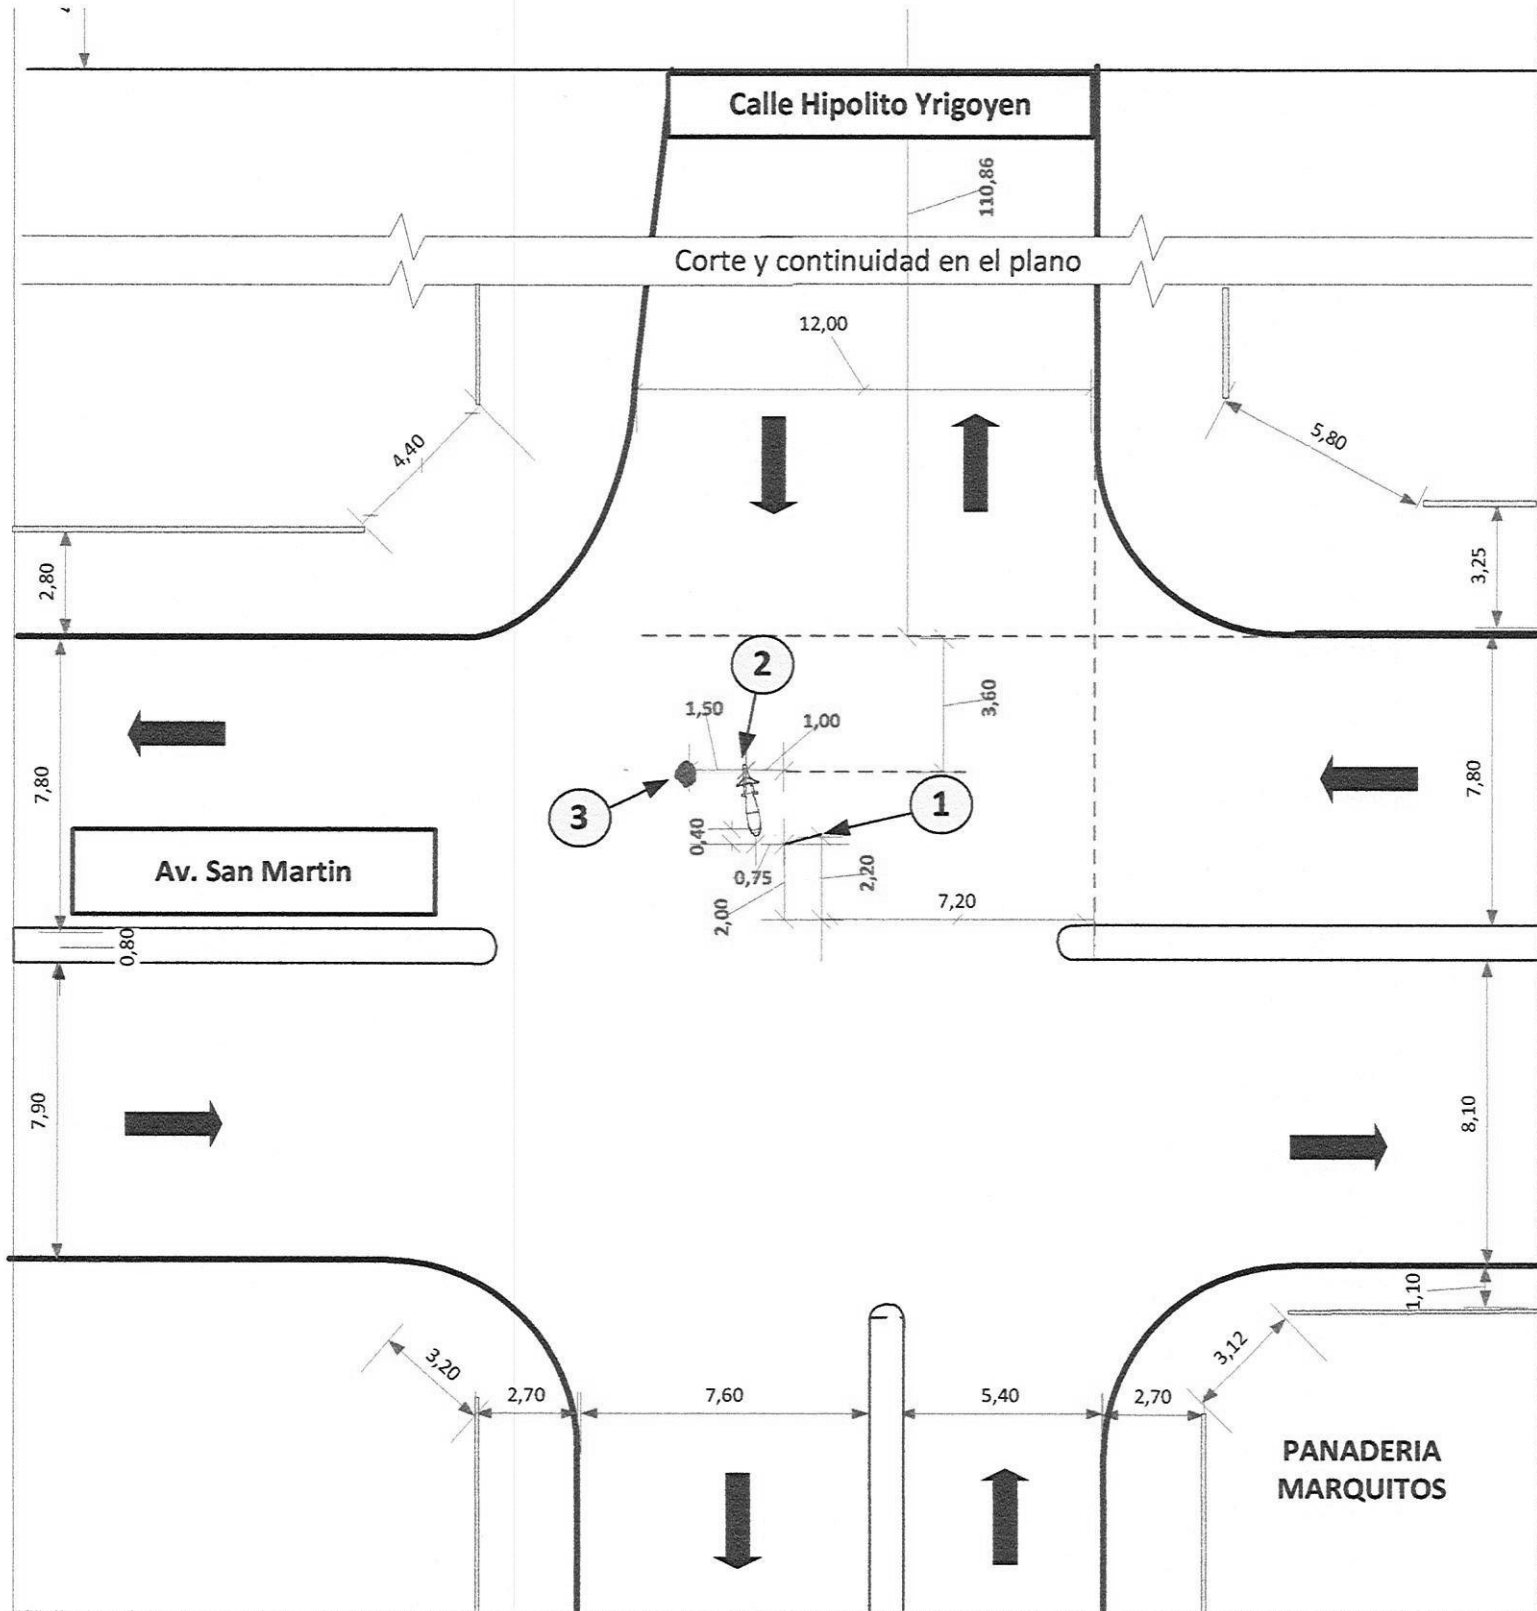
- A- Ubicación de la motocicleta marca KONISA sin dominio a la vista.  
 B- Ubicación del camión marca Mercedes Benz dominio VDE-383.-

- 1-Raspado sobre la calzada de 1,00mts-  
 2- Posición y ubicación en la cual se encontraba la motocileta marca KONISA sin dominio.  
 3-Ubicación de manchas de color pardo rojizo sobre la calzada.  
 4-Posicion y ubicación del camión Mercedes Benz dominio VDE-383,

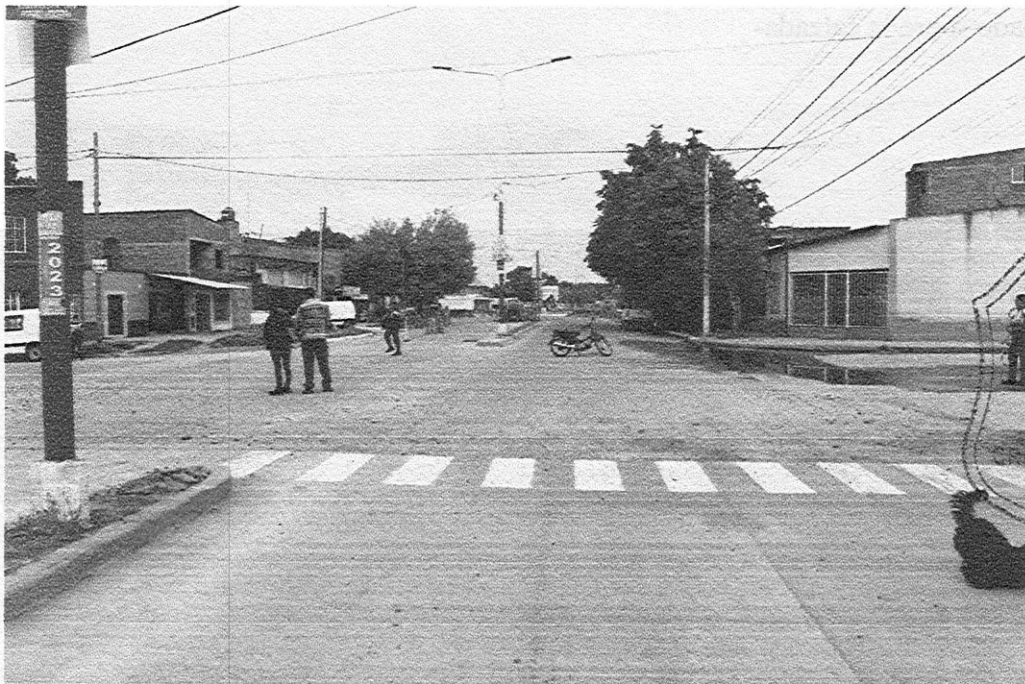
**FOTOGRAFIA N° 01:** Toma realizada de forma panorámica en la cual se observa el lugar donde habría transcurrido el hecho que se investiga en la presente causa. Sito: CALLE SAN MARTIN E HIPOLITO IRIGOYEN. Angulo fotográfico de Norte a Sur.

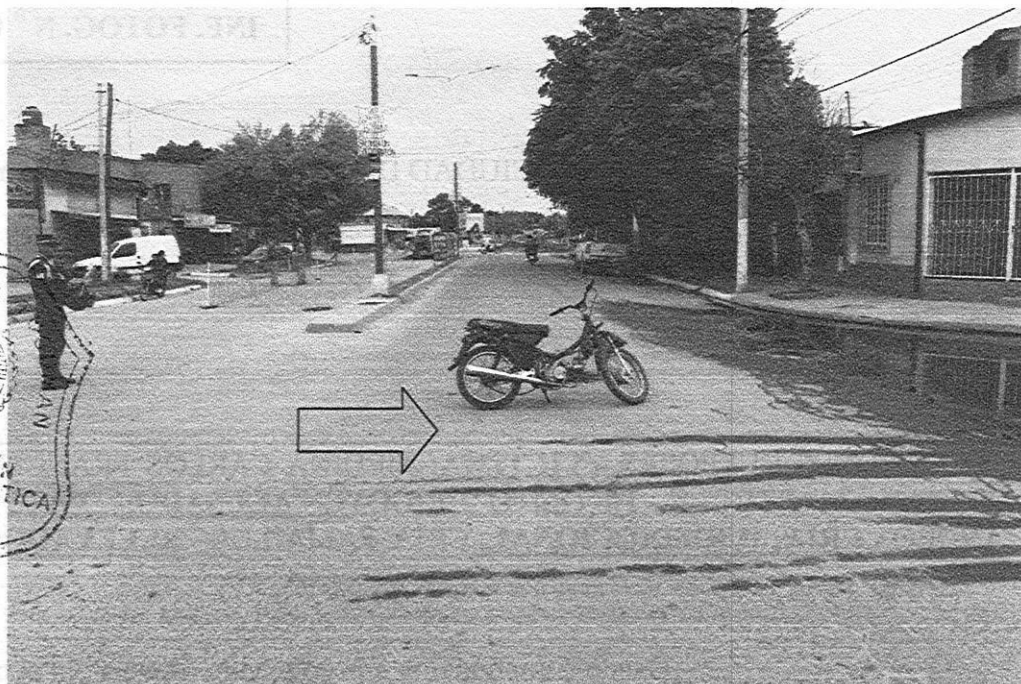
**FOTOGRAFIA N° 02:** Toma realizada con desplazamiento del suscriptor hacia cardinal Sur, se observa lugar y posición en la que se encontraba uno de los vehículos intervinientes a la presente causa al momento de hacernos presentes en el lugar. Señalo con flecha lugar donde se encontraba raspado sobre la calzada-

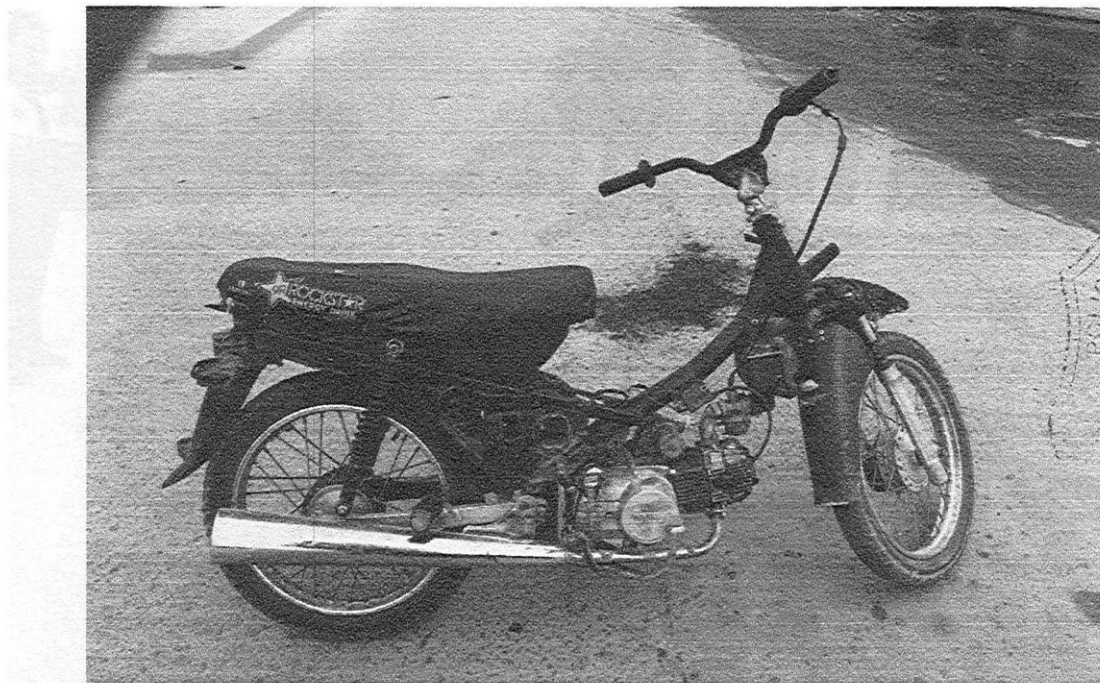
**FOTOGRAFIA N° 04:** Se observa el lateral derecho y su estado, a posterior se observa manchas color pardo rojizo sobre la calzada.-

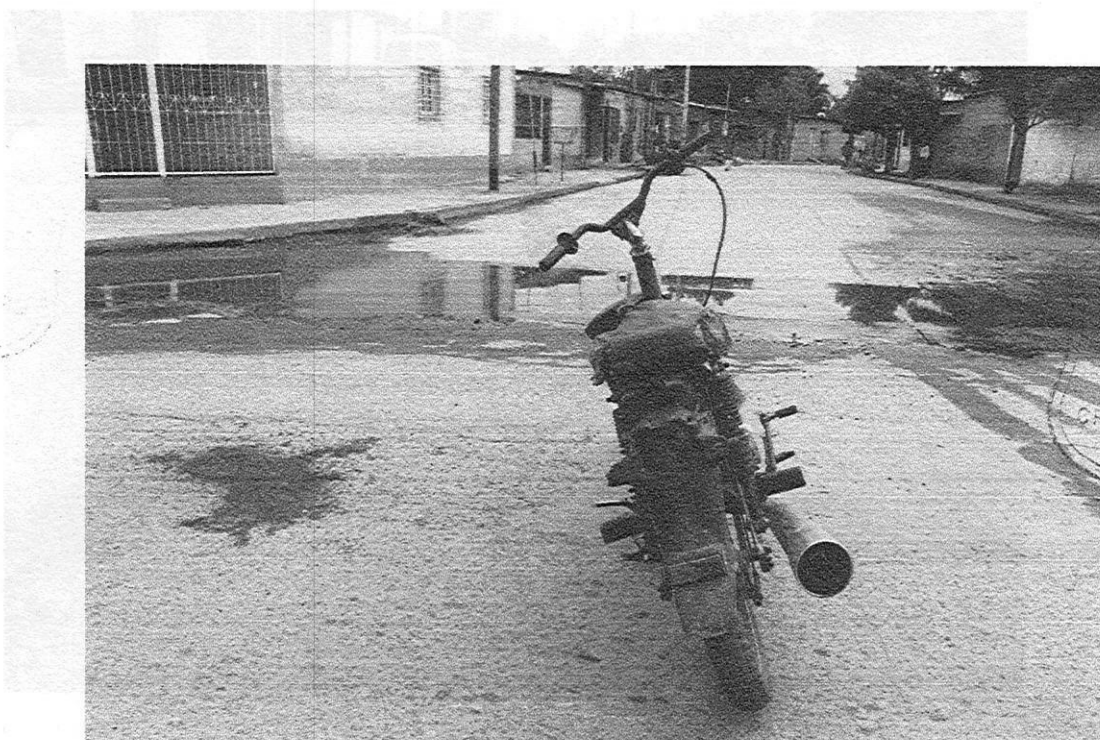
**FOTOGRAFIA N° 05:** Se observa la parte trasera y su estado " SIN DOMINIO A LA VISTA".-

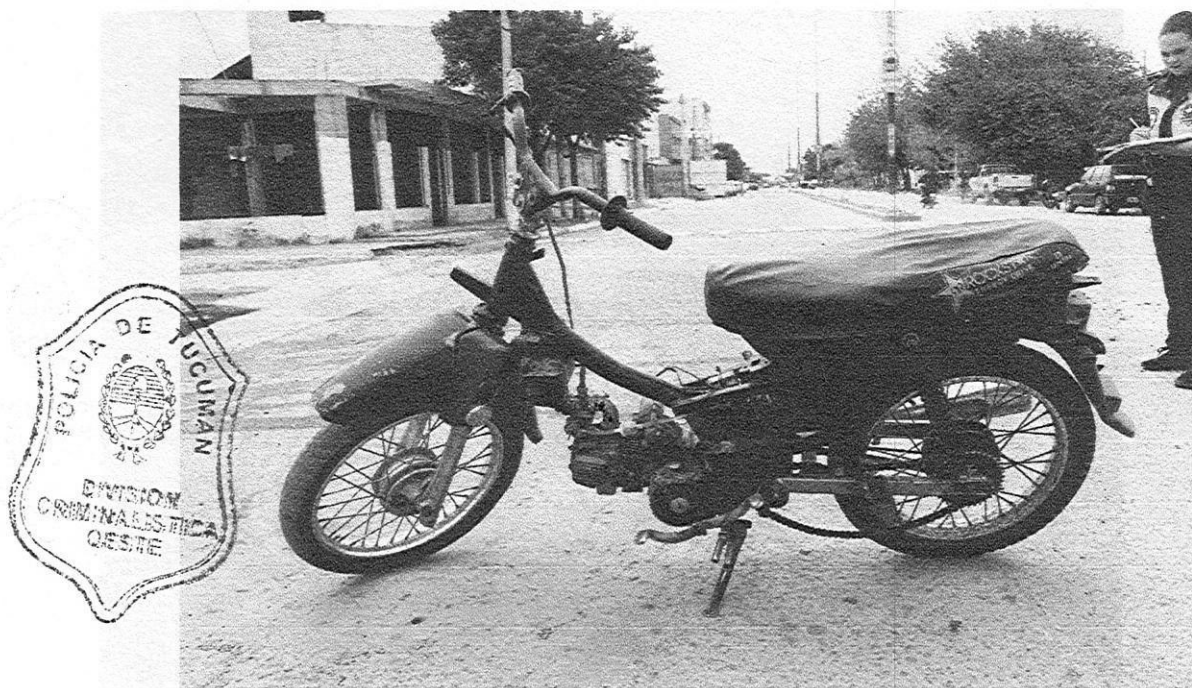
**FOTOGRAFIA N° 06:** Se observa el lateral izquierdo y su estado. –

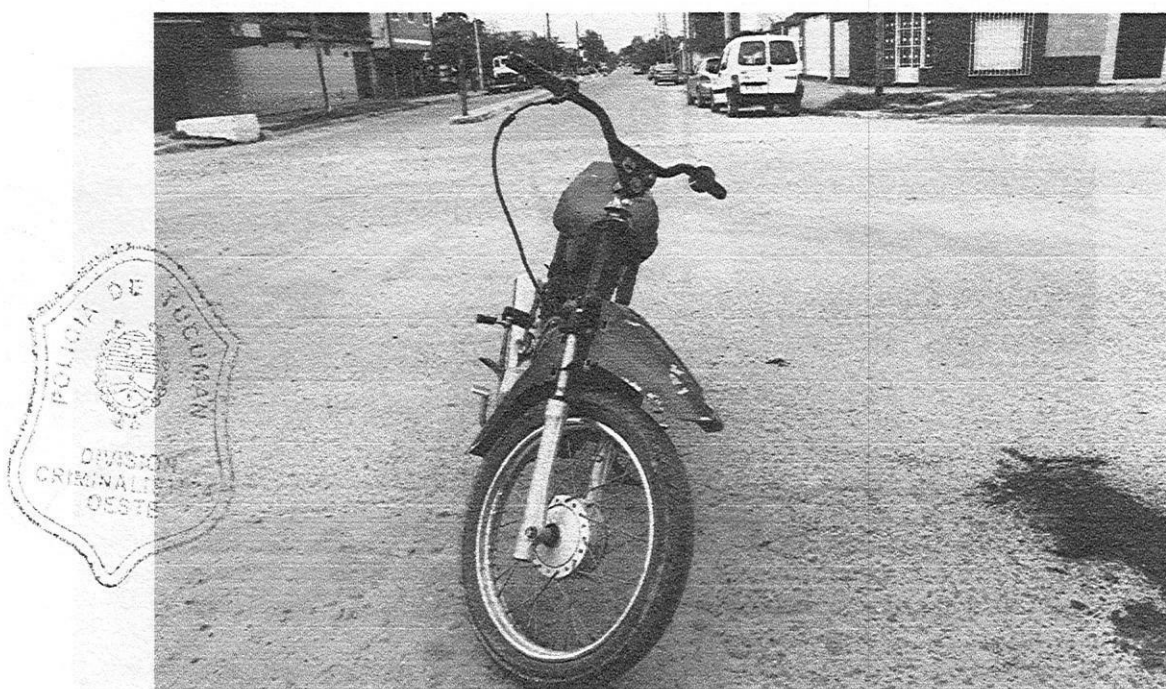
**FOTOGRAFIA N° 07:** Se observa la parte delantera y su estado.-

GUARDABARROS DELANTERO: Posee, en parte media marcas de desprendimientos de pintura por deterioro de la misma, si en su extremo presenta una leve grieta con rotura, misma zona con leves marcas de fricción. -

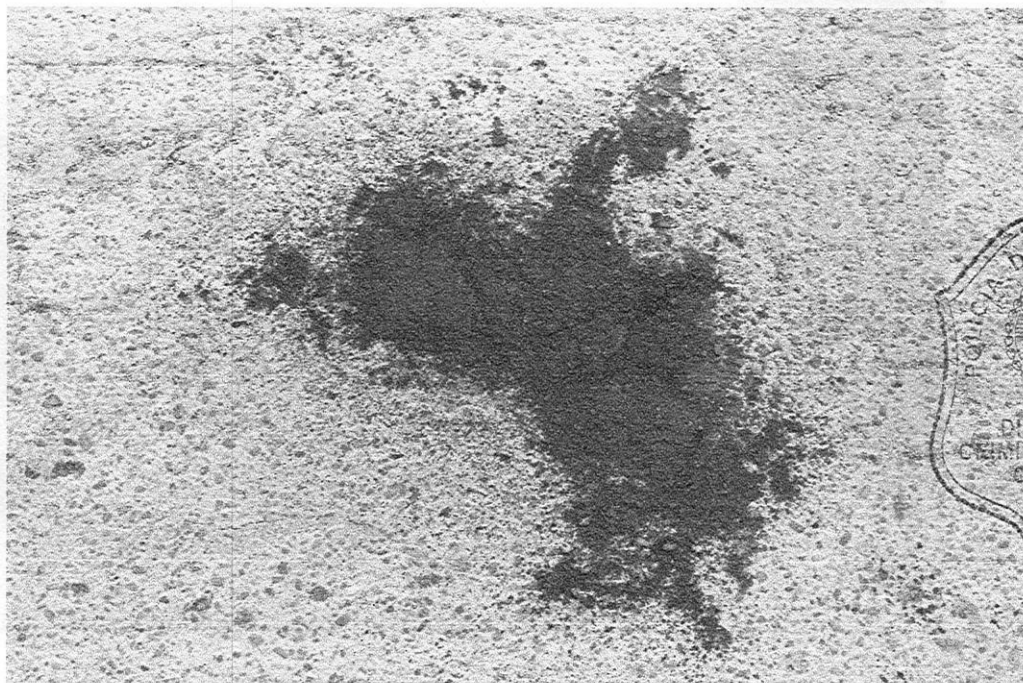
**FOTOGRAFIA N° 08:** Toma realizada con aproximacion a las machas color pardo rojizo antes mencionado. –

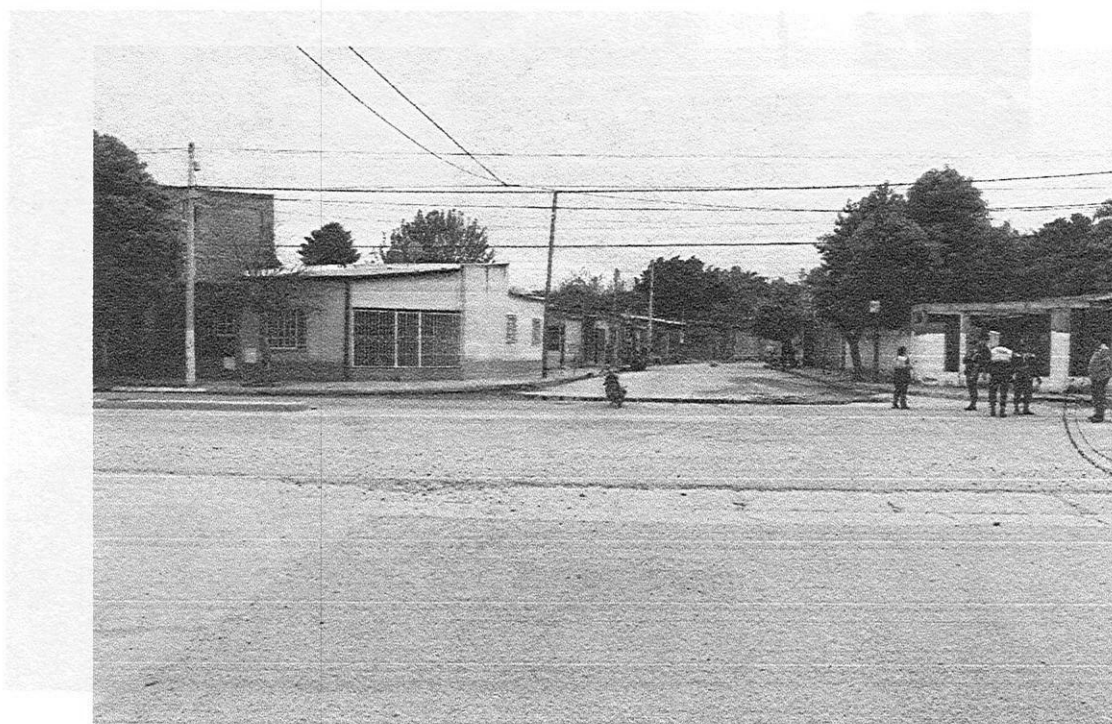
**FOTOGRAFIA N° 09:** Se observa desde otro ángulo el lugar donde habria transcurrido el hecho.-

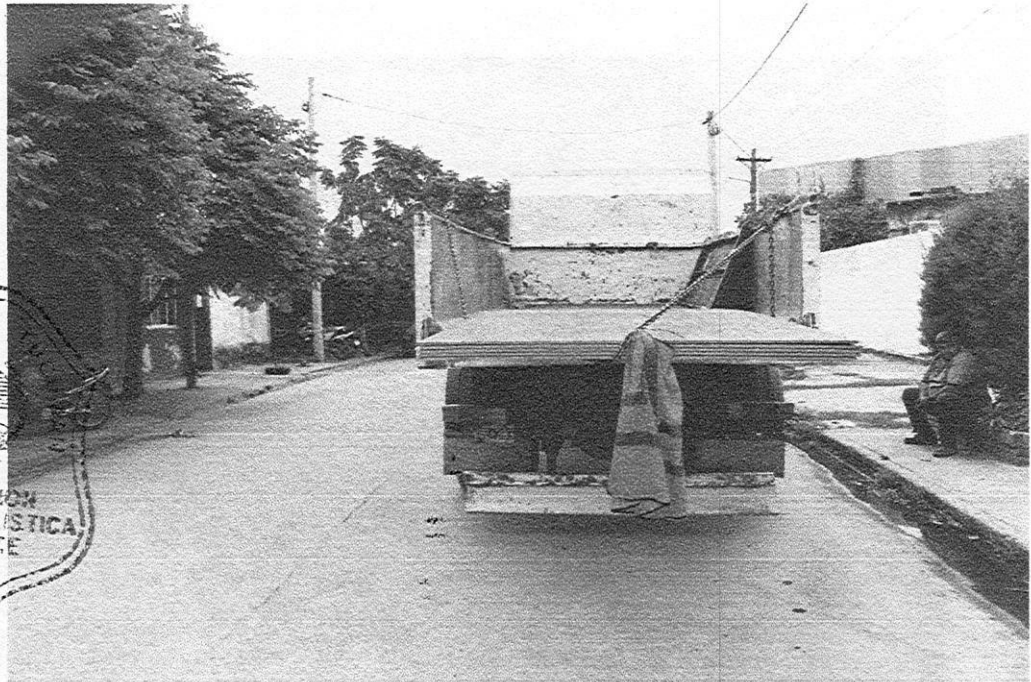
**FOTOGRAFIA N°10:** Se observa la parte trasera del otro vehículo interviniente a la presente causa, ubicación y posición en la que se encontraba al momento de hacernos presentes, un camión Marca Mercedes-Benz el cual en cuya caja llevaba unos chapones de acero.-

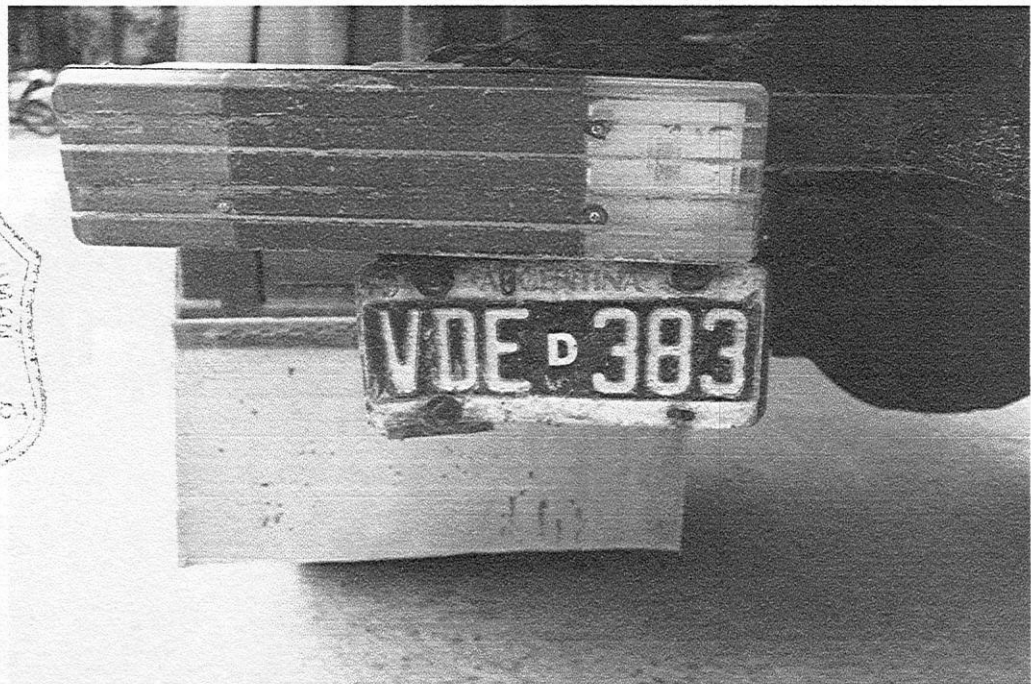
**FOTOGRAFIA N° 11:** Se observa en detalle el dominio del mismo "VDE 383".-

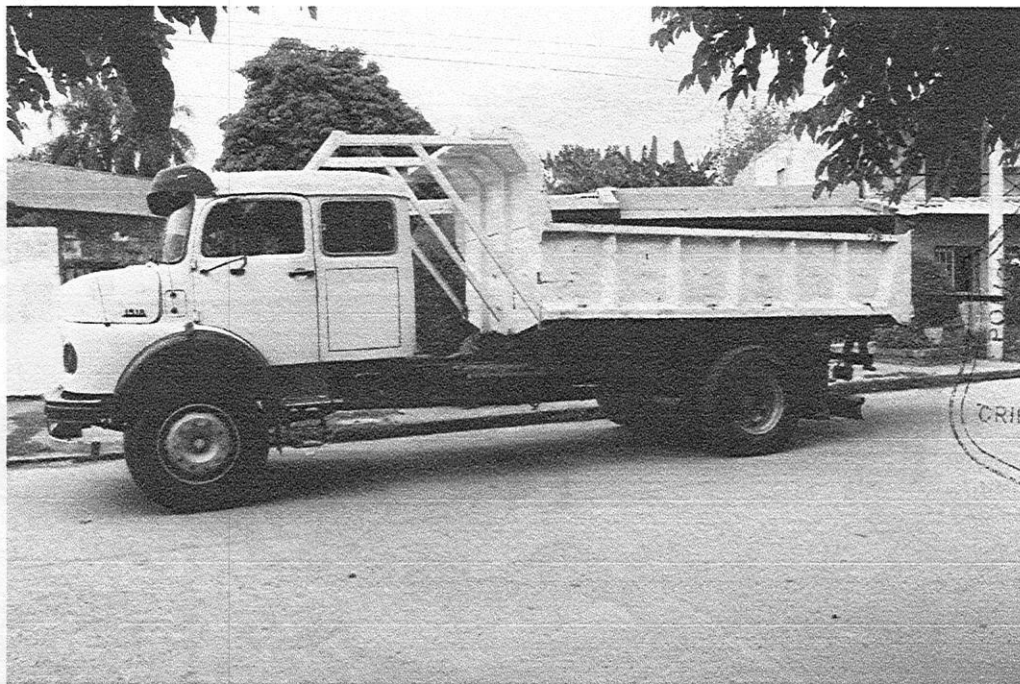
**FOTOGRAFIA N° 12:** Se observa el lateral izquierdo y su estado.-

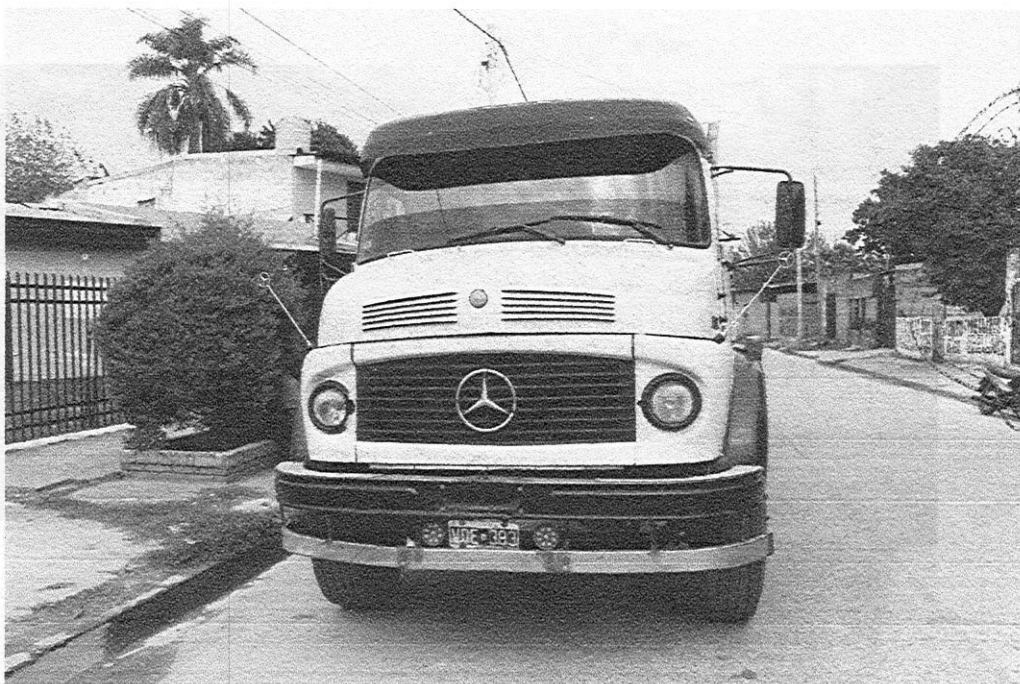
**FOTOGRAFIA N° 13:** Se observa la parte delantera y su estado.-

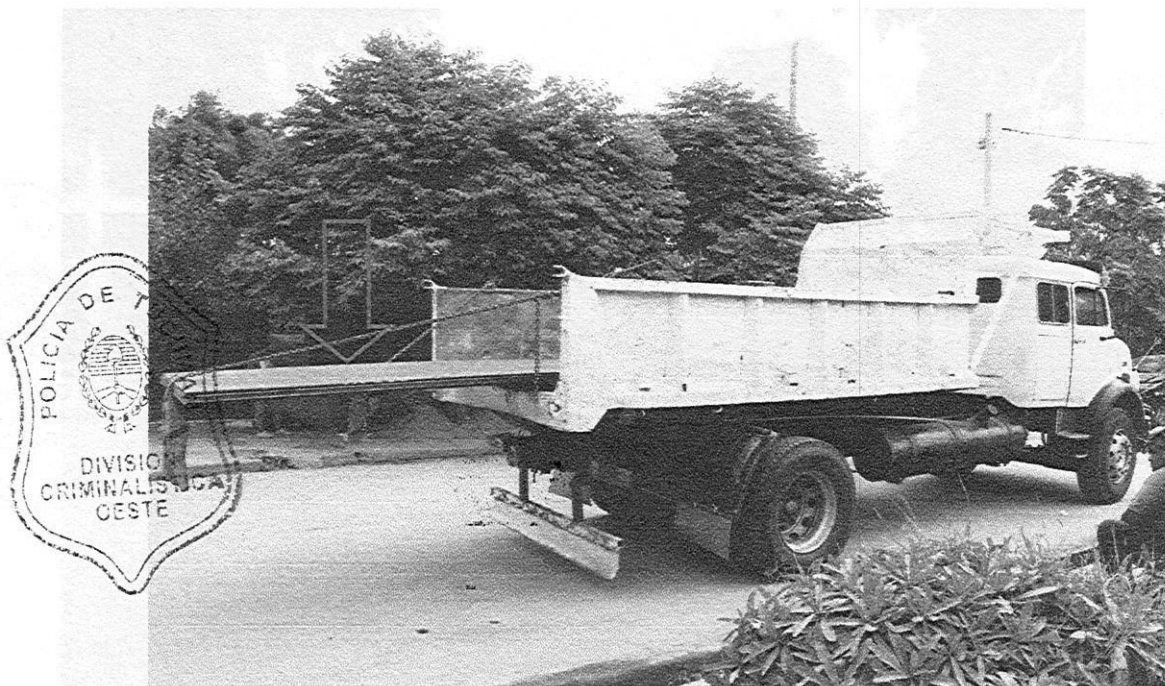
**FOTOGRAFIA N° 14:** Se observa el lateral derecho y su estado, señalo con flecha lugar donde se encontraban manchas color pardo rojizo y restos biológicos. –

OBSERVACIONES: Al momento de realizar la inspección técnica al rodado antes mencionado a la vista directa presenta lo siguiente: Capot de motor de lado derecho, en su extremo delantero de parte inferior se allá torcido con hundimiento y desplazamiento hacia adentro.-

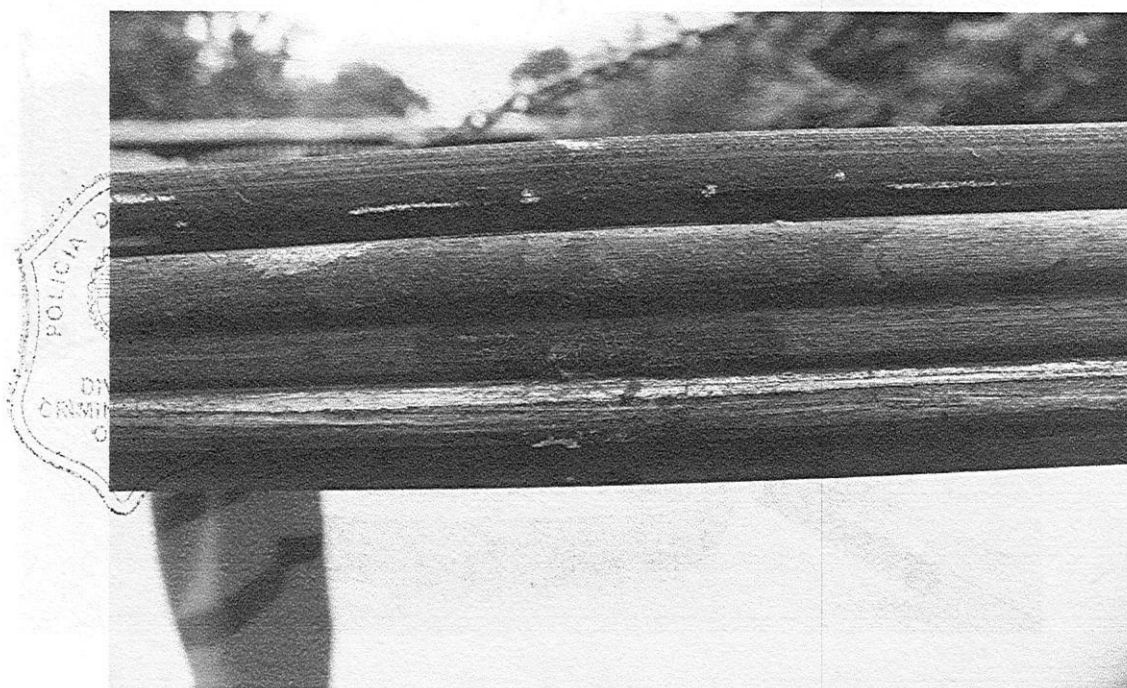
**FOTOGRAFIA N° 15:** Se observa en detalle lo antes mencionado. –
