OFICINA DE GESTIÓN ASOCIADA MULTIFUERO CJM N° 1 – CIVIL

AUTOS: “CORBALAN JUAN HORACIO Y OTROS C/ GOMEZ CARLOS ANDRES Y OTROS S/ DAÑOS Y PERJUICIOS”

INFORME PERICIAL

DIEGO FEDERICO IMPELLIZZERE, Ing. MECÁNICO, en calidad de perito judicial desinsaculado, a V.S. respetuosamente digo:

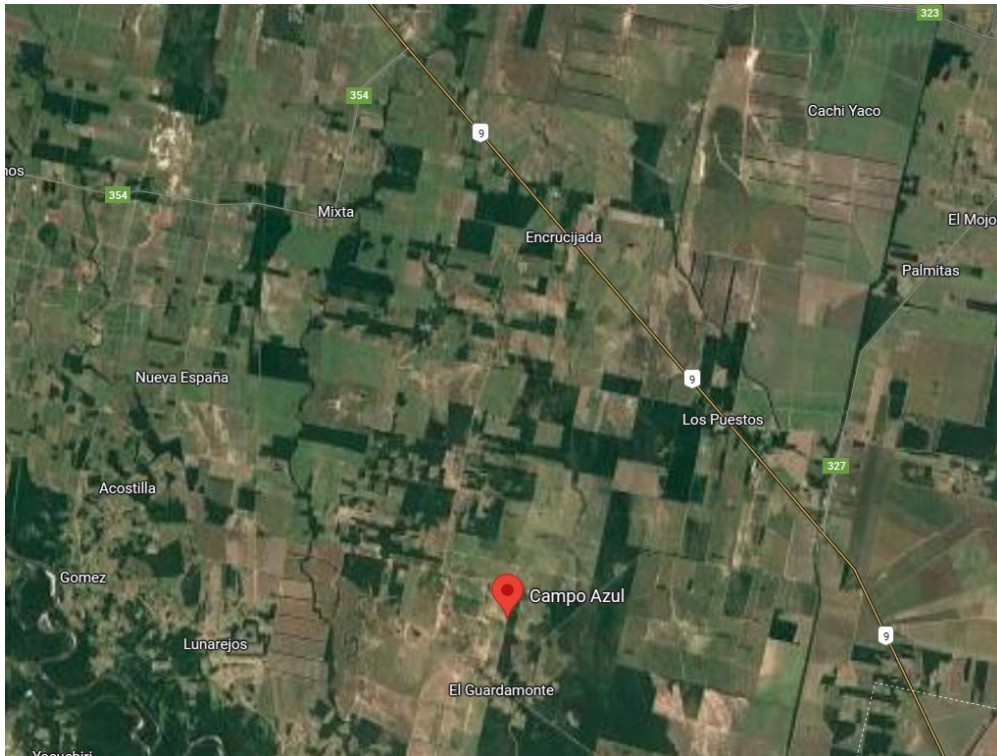
c) La Ruta Nacional N°9 tiene sentido de circulación de Noroeste a Sureste y viceversa en ese tramo. Siendo que la localidad de Campo Azul se encuentra al Suroeste de la Ruta N°9.

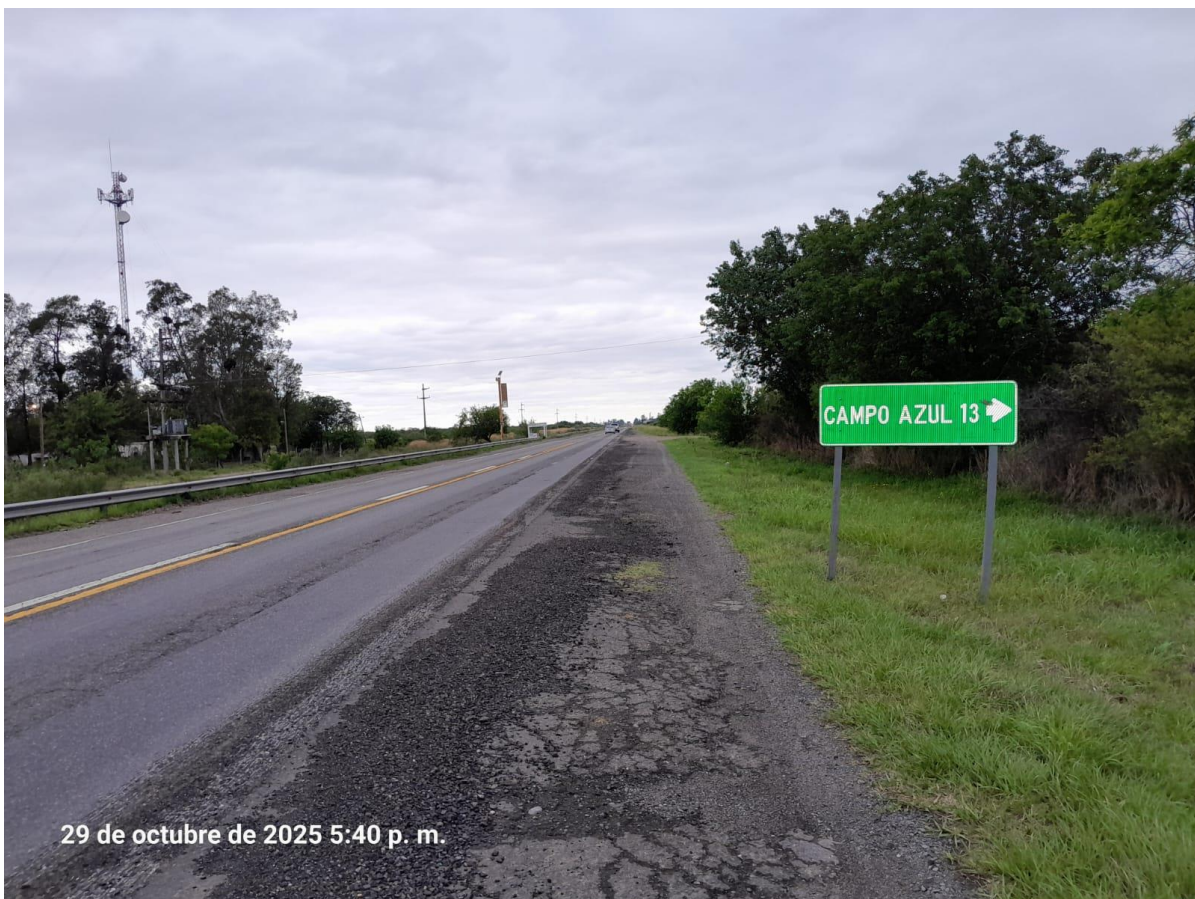
2.- No hay evidencia de señalización de ingreso y egreso de vehículos de transporte de caña de azúcar en la zona del accidente.

Si hay señalización del ingreso a la localidad de campo azul 100 metros antes del acceso, teniendo en cuenta la circulación del automóvil.

Vista panorámica desde el carril del automóvil previo a la intersección

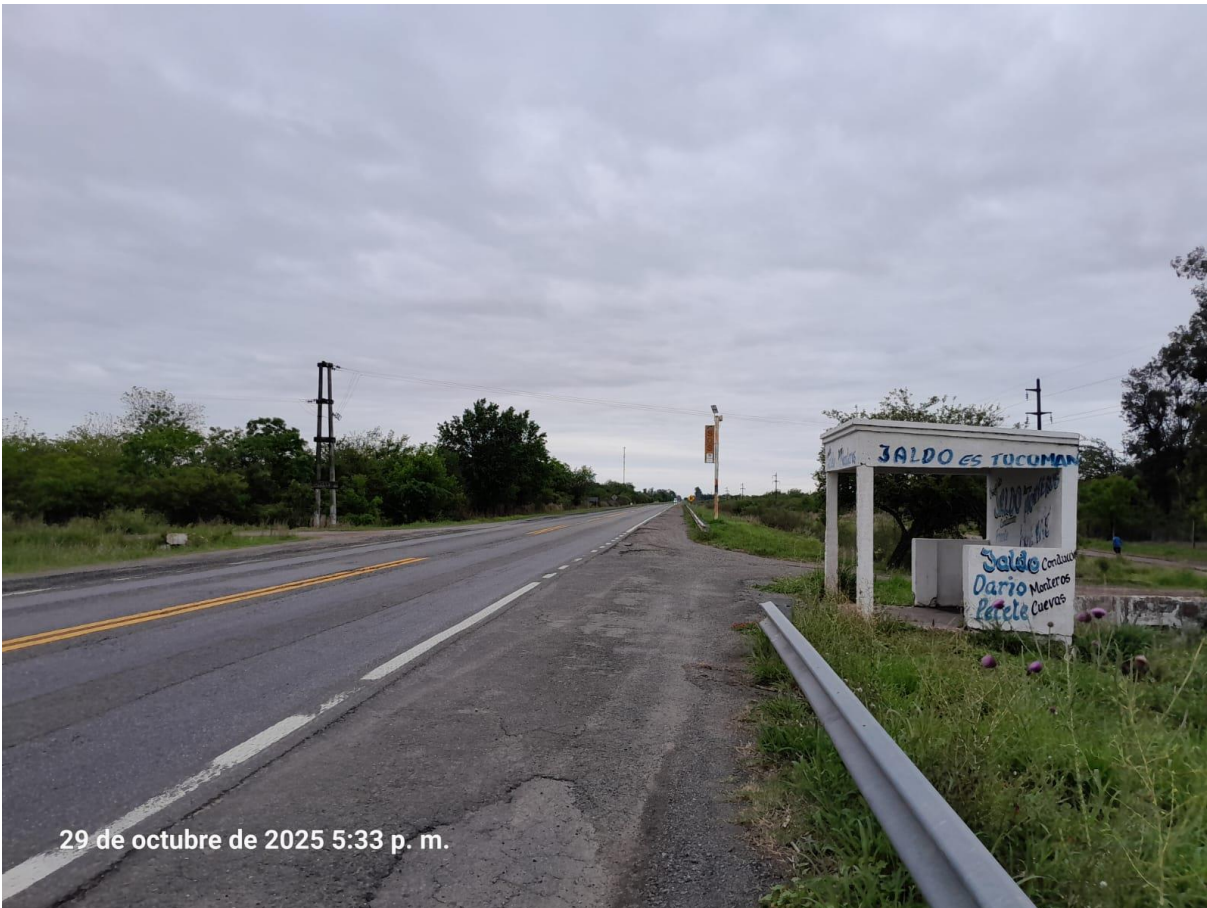
Panorámica desde el carril y en sentido contrario de la circulación del automovil
