CAUSA: "DIAZ FILIPI LUCAS ADRIAN (M) S/ HOMICIDIO  
CULPOSO Y LESIONES" - EXPTE:6080/12

INFORME TECNICO: 1183/34

CAUSA: HOMICIDIO CULPOSO Y LESIONES

Informe Fotográfico n°: 2064170/12

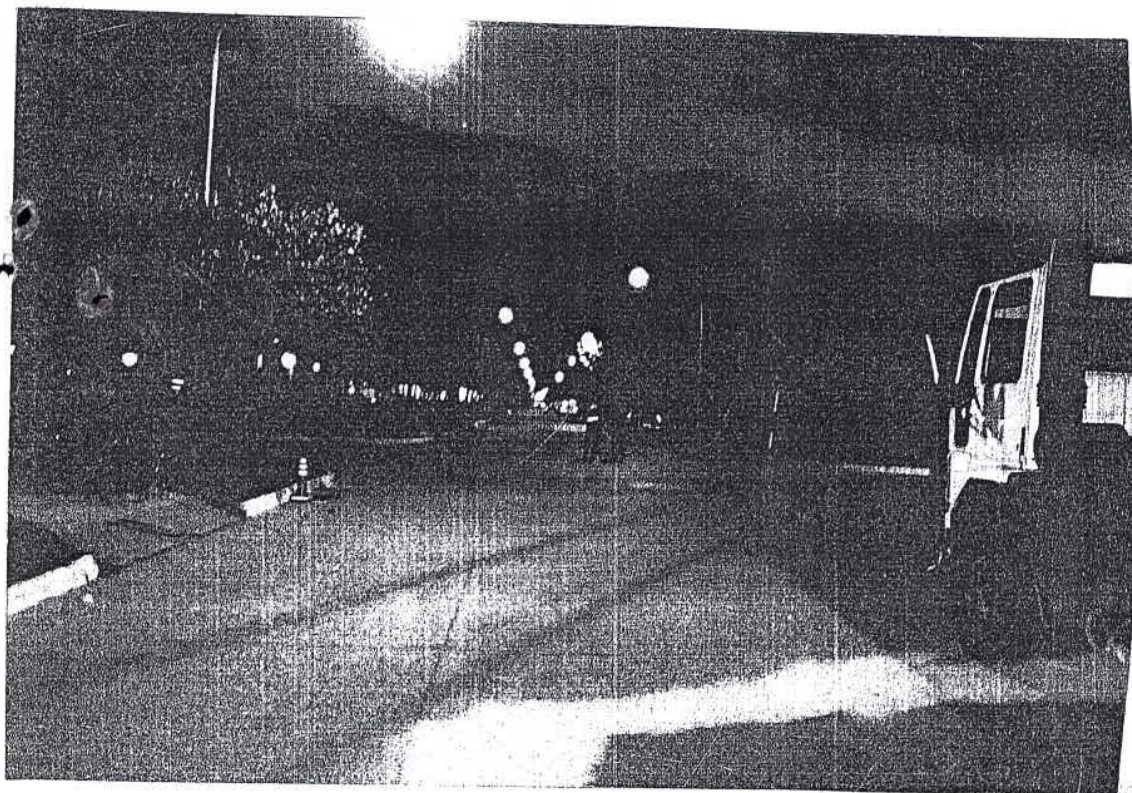
Fotografía n° 1: Panorámica de Este a Oeste, realizada por calle San Martín se observa el Lugar del Hecho, próximo al cordón Norte de calle San Martín, una motocicleta y un automóvil Volkswagen. -

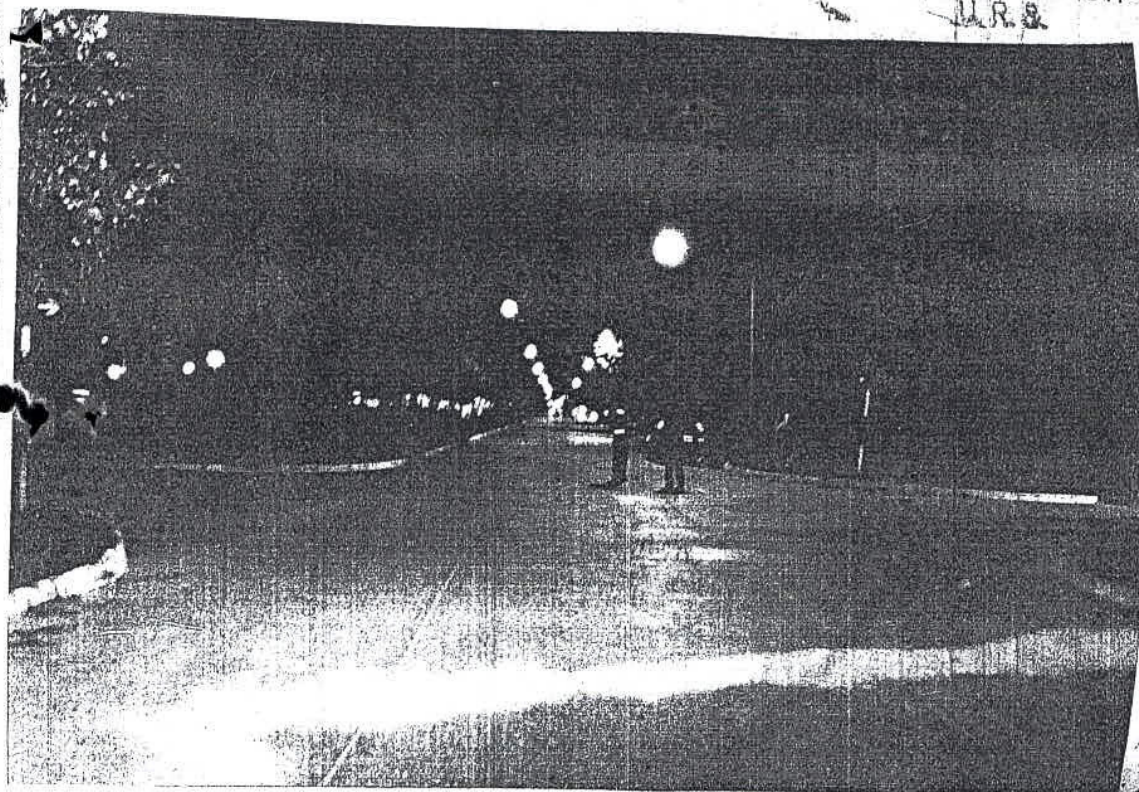
Fotografía n° 2: Panorámica de Este a Oeste, se observa los vehículos mencionados y restos de paracolpe sobre Calle San Martín.

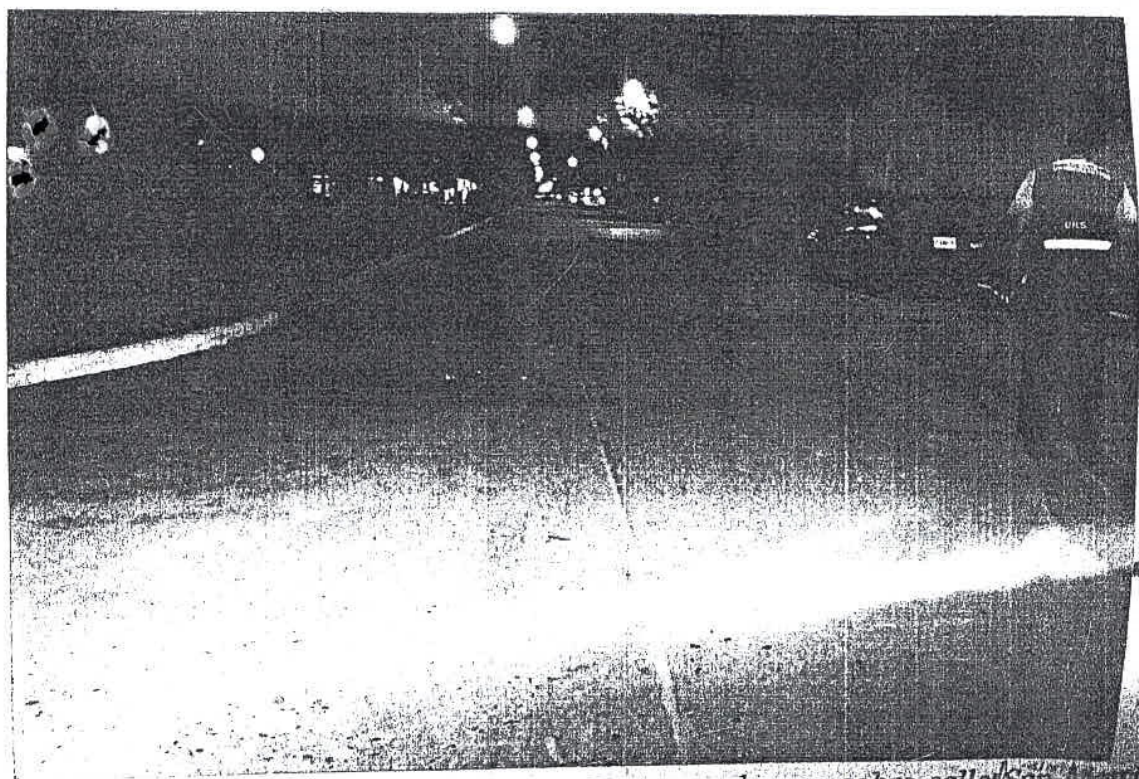
Fotografía n° 3: Panorámica de Este a Oeste, se observa sobre calle San Martín restos de paracolpe:

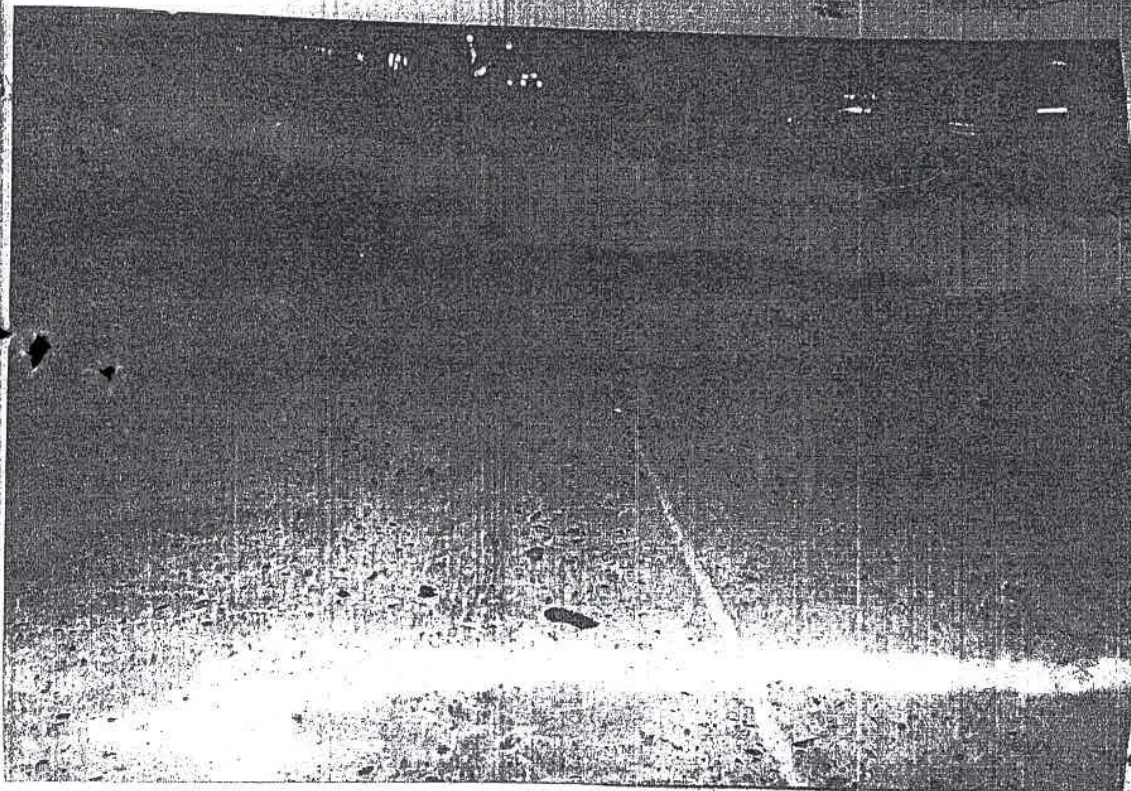
Fotografía n° 4: Panorámica de la ubicación de restos de paragolpe sobre la calzada.

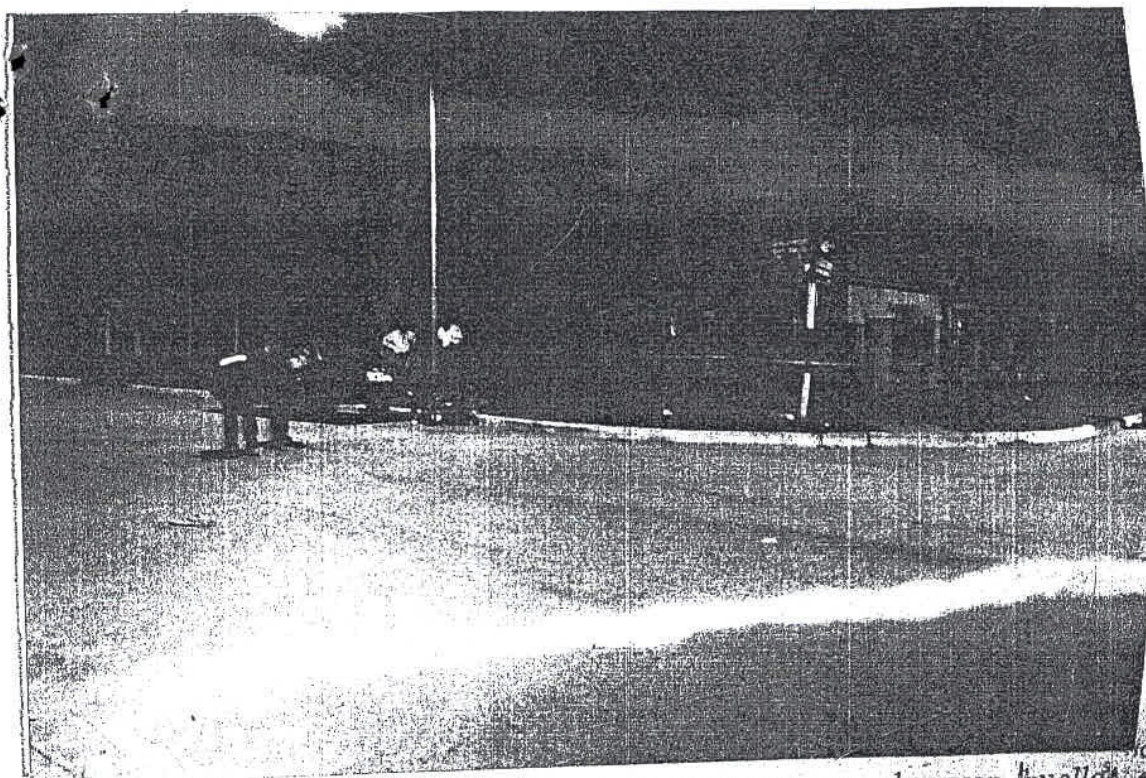
Fotografía n°5: Panorámica de Sureste a Noroeste, se observan huellas de efracciones y la posición de los vehículos mencionados.

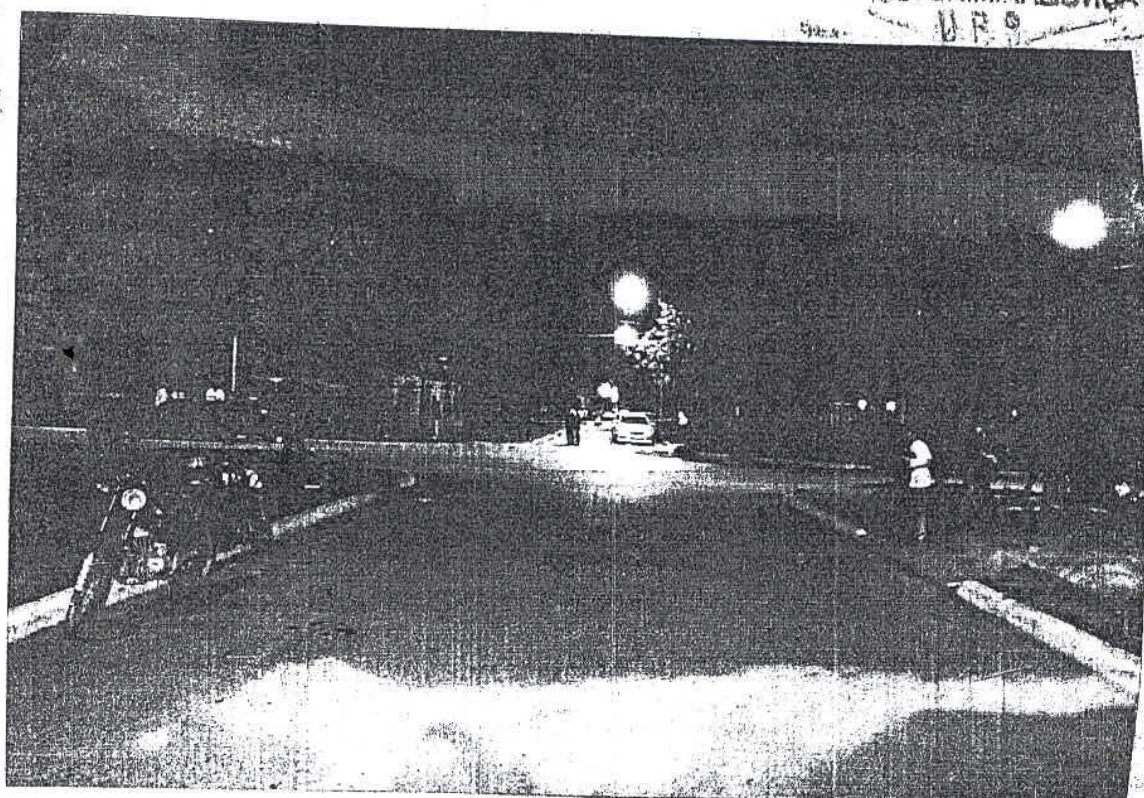
Fotografía n°6: Panorámica de Sur a Norte, realizada por calle San Lorenzo, se observa los vehículos intervinientes.

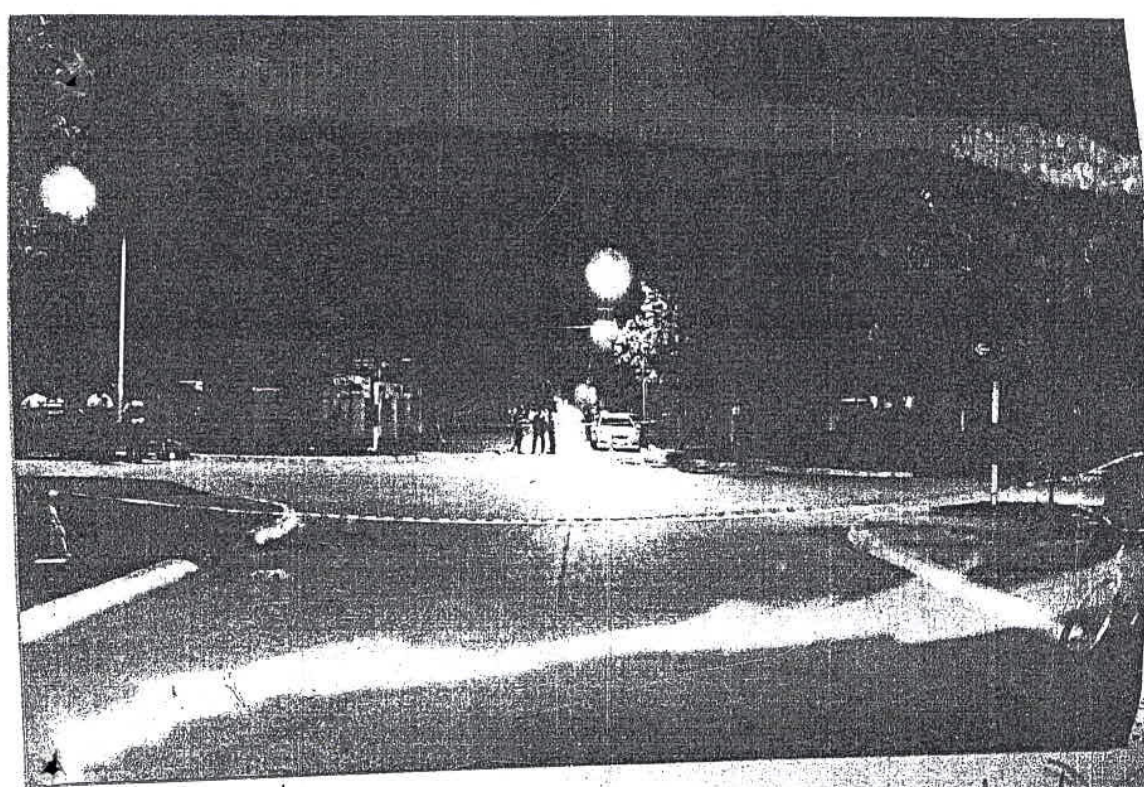
Fotografía n°7: Panorámica de Sur a Norte, se observa la posición final de la motocicleta.

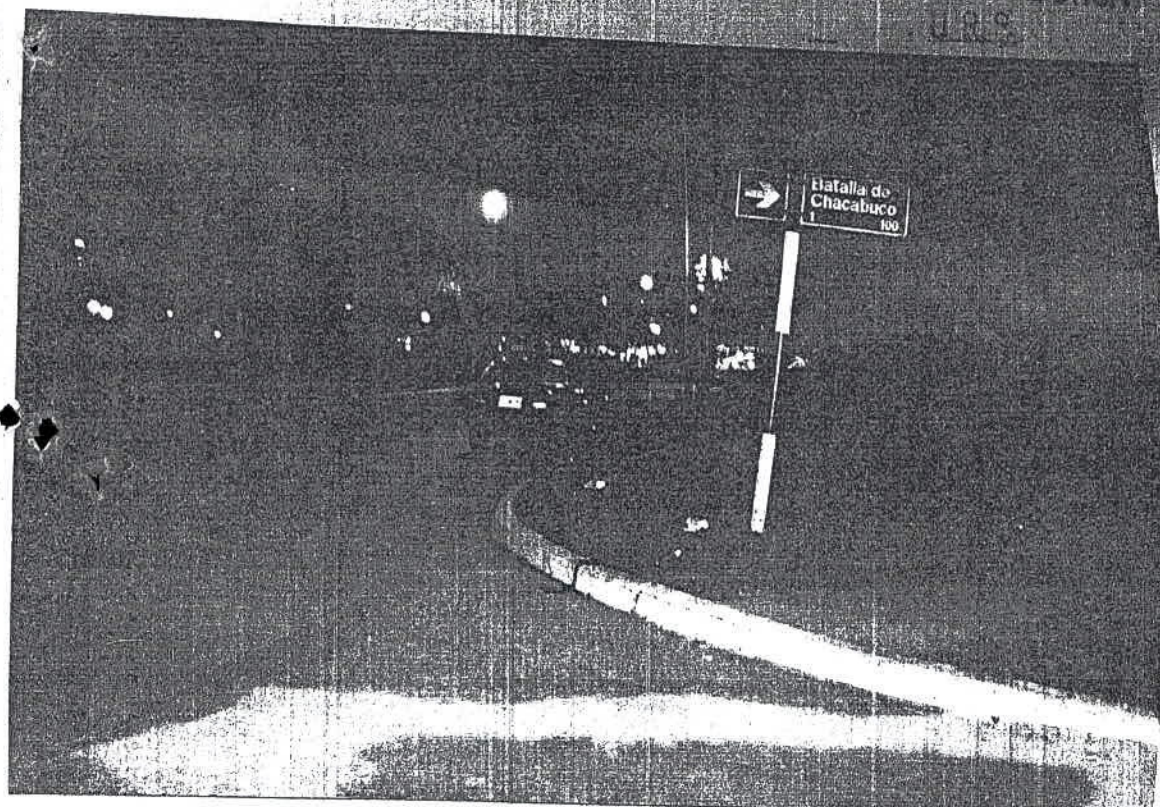
Fotografía n°8: Panorámica de Este a Oeste, realizada por calle San Martín se observa manchas pardo rojizas próximo al cordón, al fondo de la imagen la motocicleta y el auto antes mencionado.

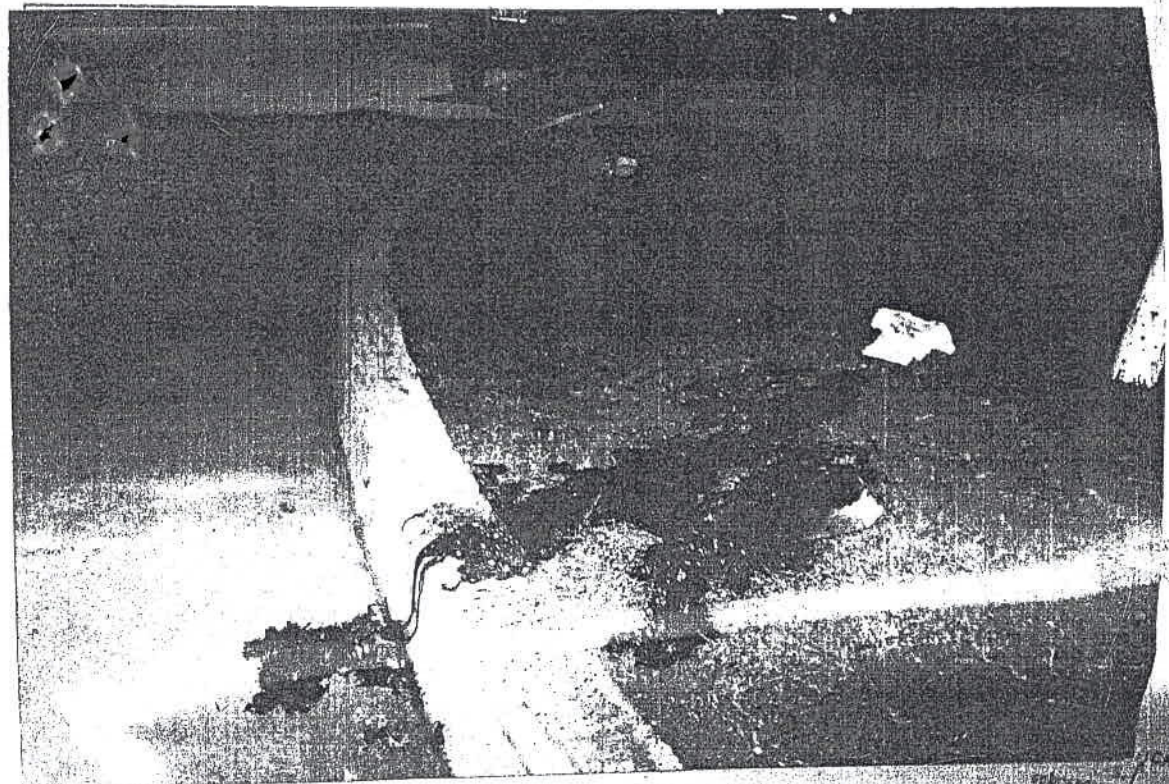
Fotografía n°9: Toma en aproximación de manchas pardo rojizas.

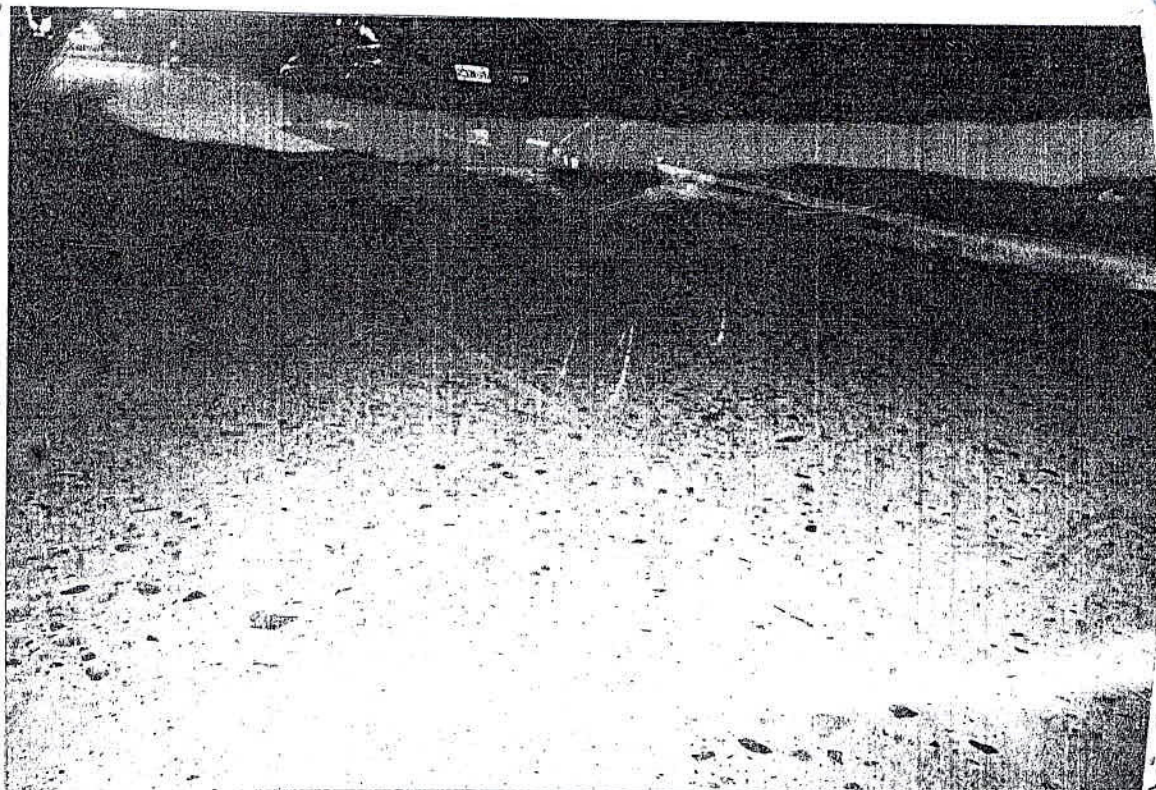
Fotografía n°10: Panorámica de Este a Oeste, se observa sobre calle San Martín Huella de Efracciones y los vehículos mencionados..

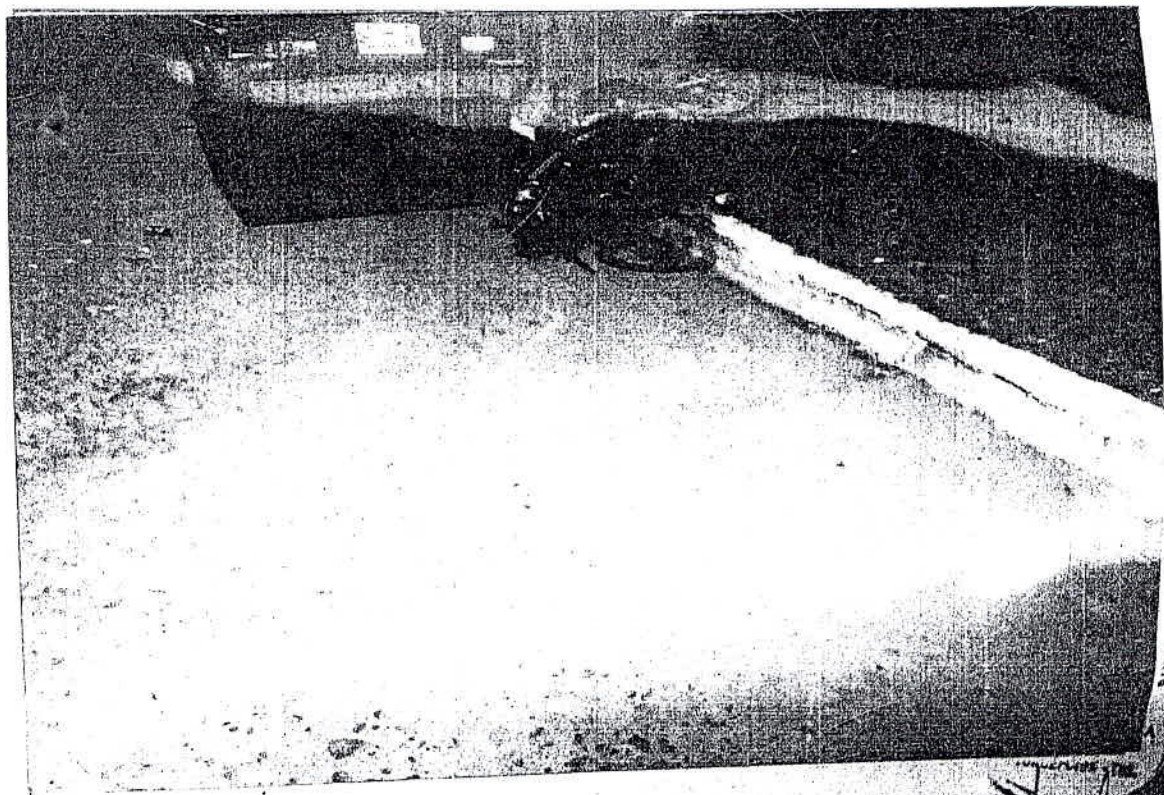
Fotografía n° 11: Toma en aproximación de Huellas de Efracciones.

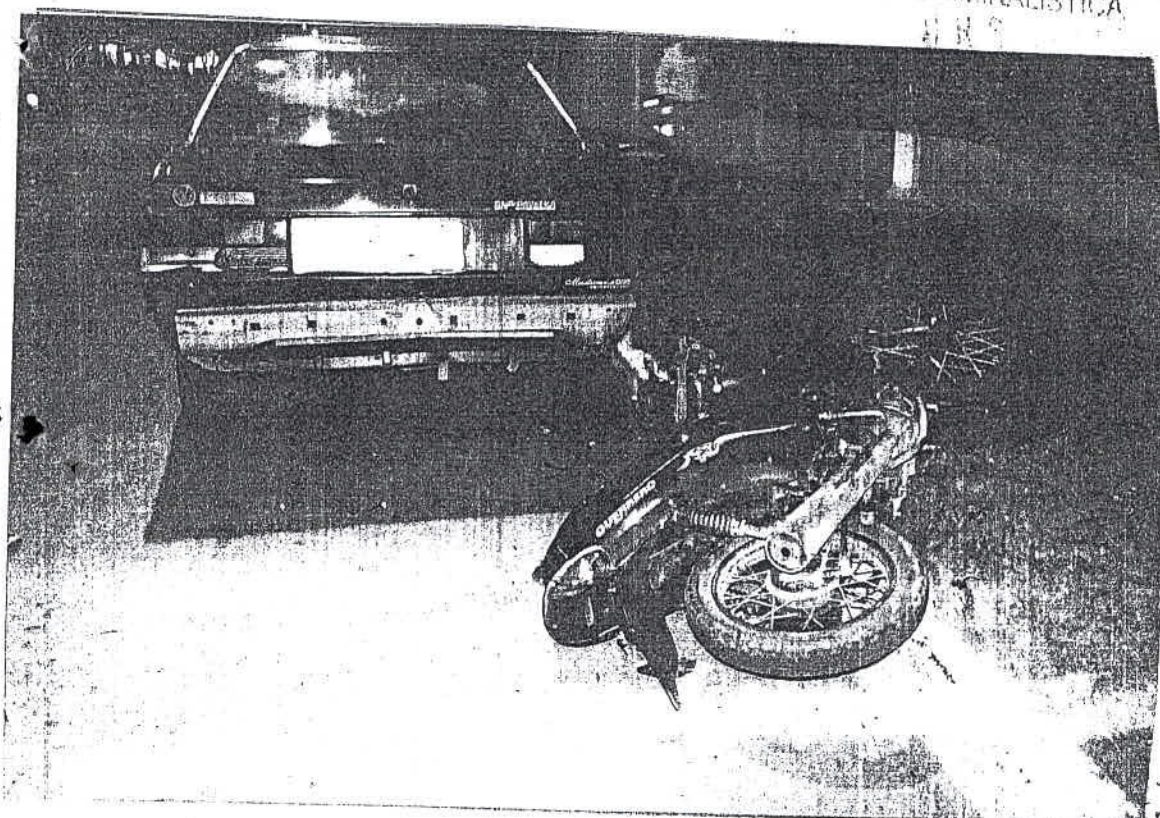
Fotografía n°12: Toma en aproximación de los rodados mencionados.

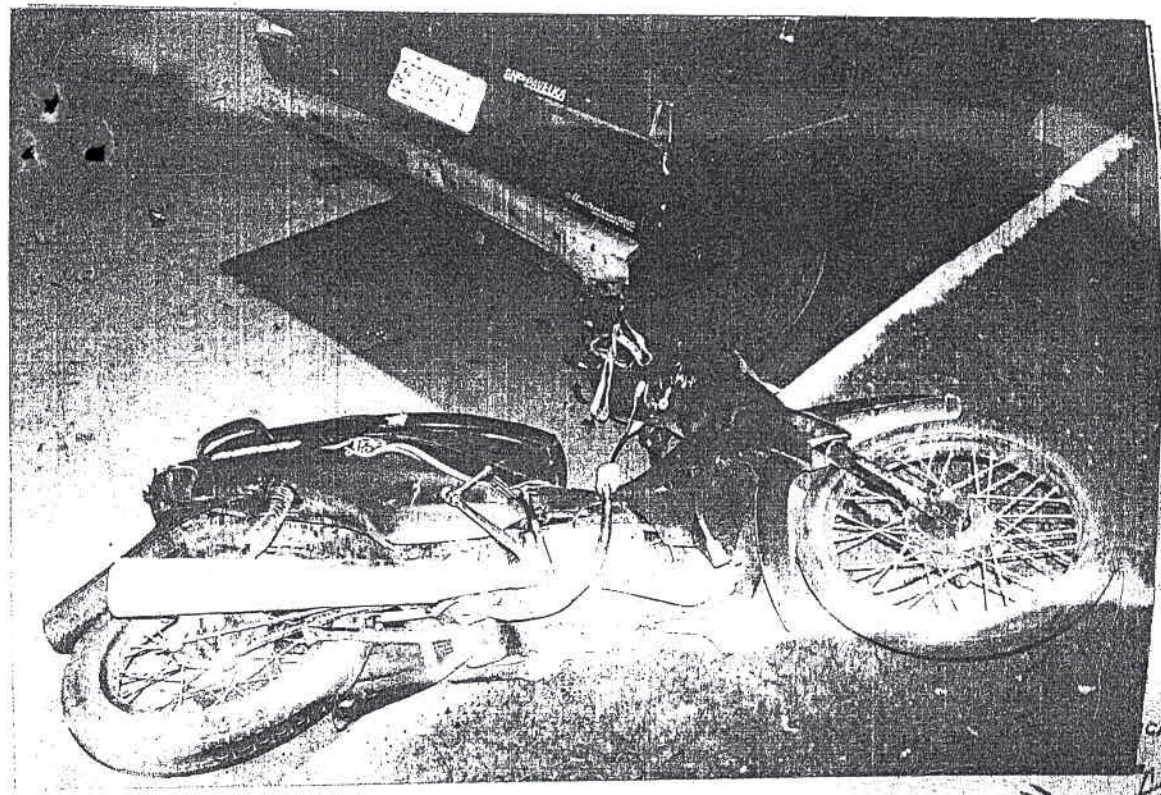
Fotografía n° 13: Toma en aproximación de lateral derecho de la moto que lleva.

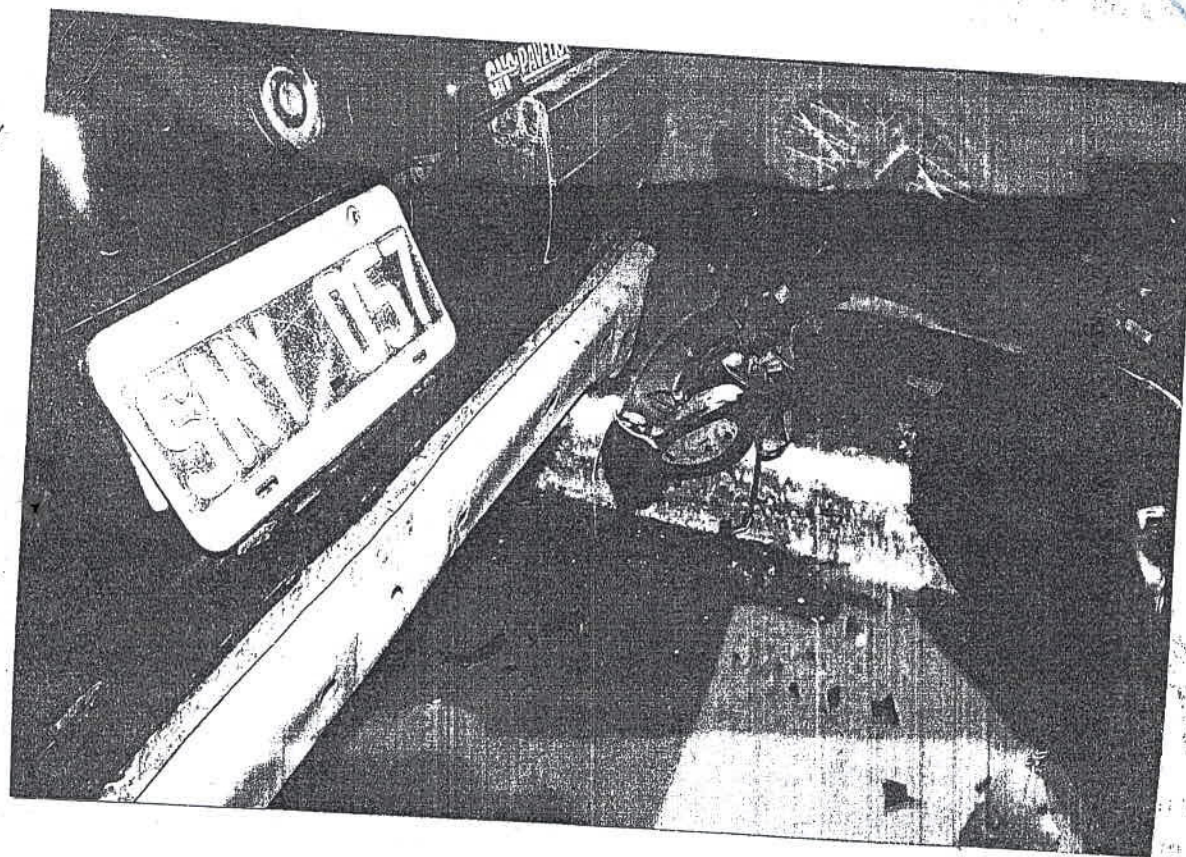
Fotografía n°14: Toma en aproximación de restos de carrocería y parte frontal de la motocicleta.

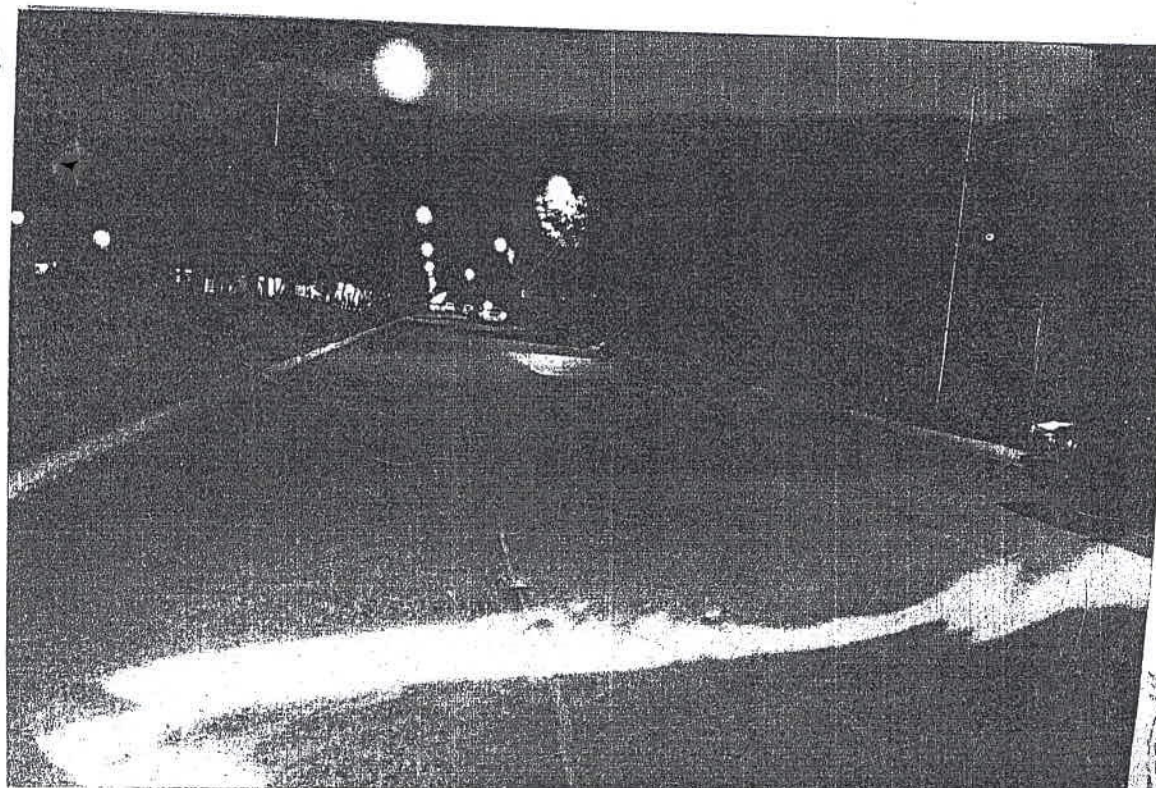
Fotografía n° 15: Panorámica de Este a Oeste, se observa restos de paragolpe y paragolpe, este ultimo próximo cordón Sur de calle San Martín.

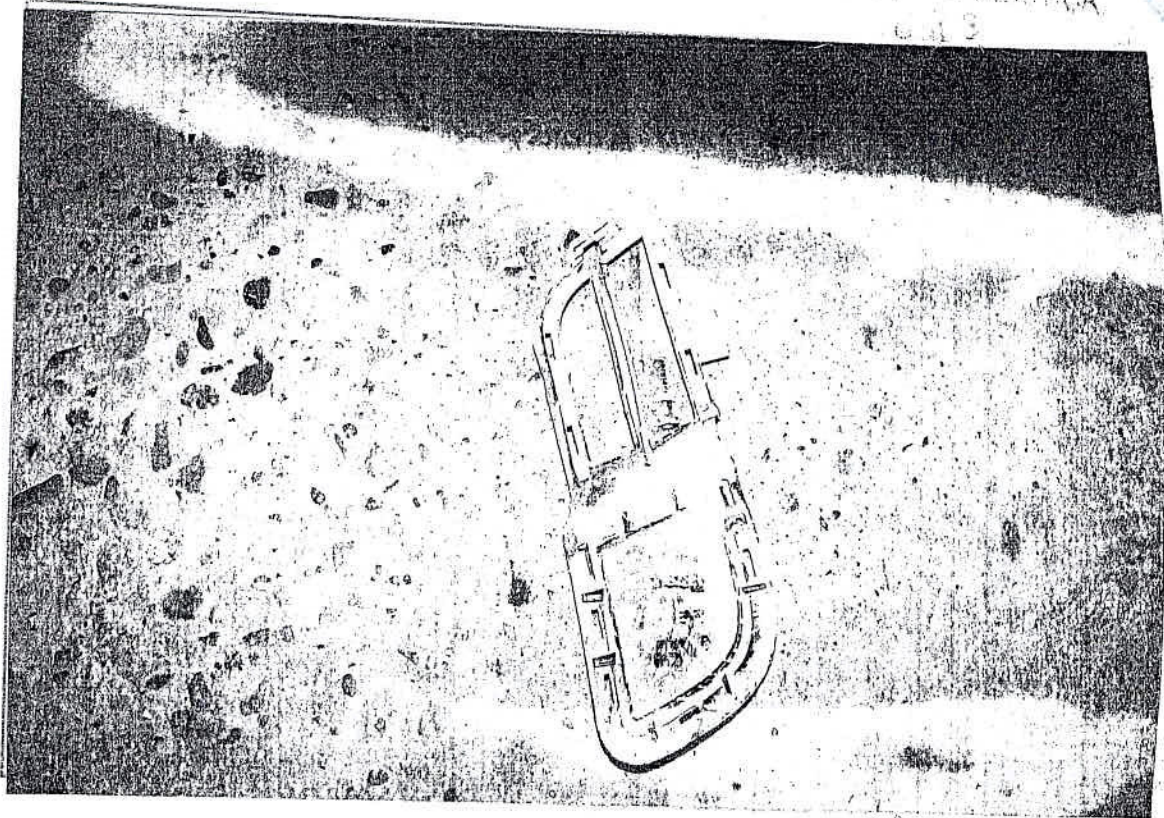
Fotografia n°16: Toma en aproximación de resto de paragolpe.

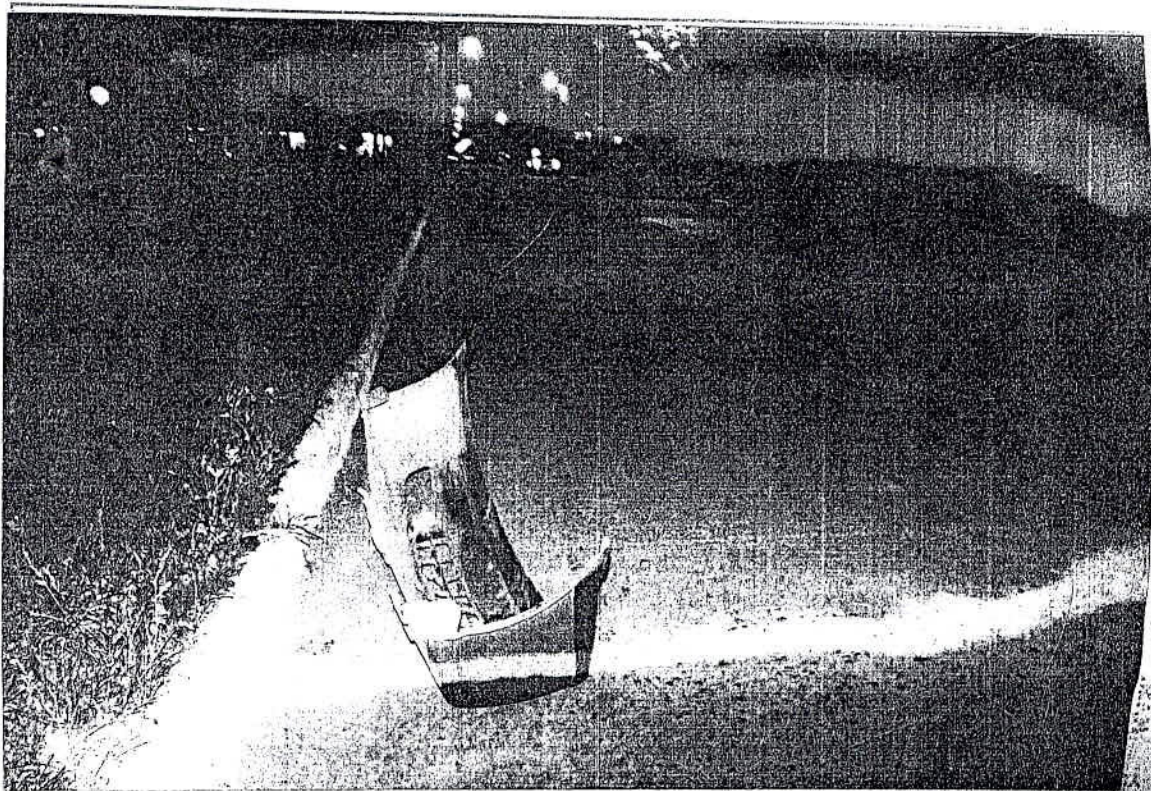
Fotografia n°17: Toma en aproximación del paragolpe.

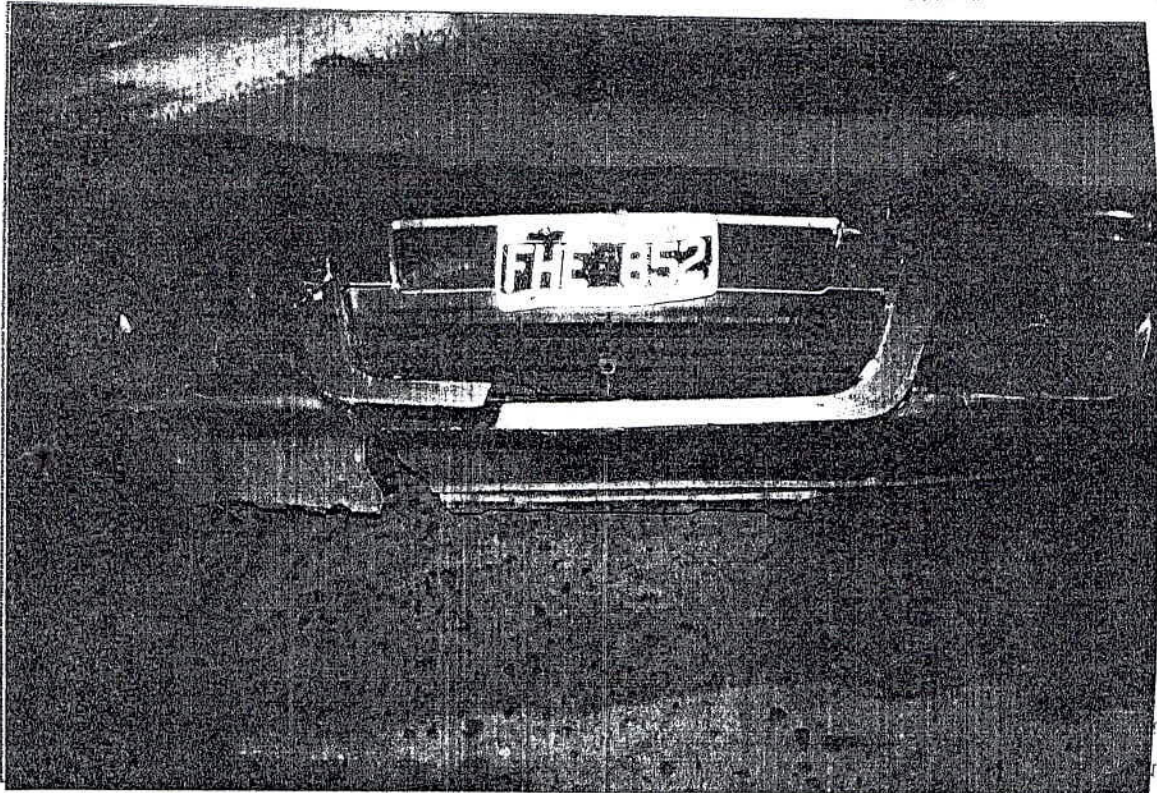
OBSERVACIONES: El vehículo inspeccionado presenta los siguientes daños materiales: Al paragolpes delantero el cual se encuentra fuera de lugar en el interior del vehículo y debido a que este posee vidrios con aplicación de láminas plásticas color oscuro, no se pudo verificar los daños, el alma metálica en zona frontal lado derecho se encuentra deformada, desplazada hacia atrás y friccionada, en parte central desplazada hacia atrás, friccionada con adherencia de material de color negro. La óptica delantera derecha fuera de posición desplazada hacia afuera. El capó en zona frontal media friccionado con adherencia de material de color oscuro, en parte central y delantera derecha se encuentra abollado, desplazado hacia abajo y friccionado con desprendimiento de pintura.

Fotografia n°18: Toma en aproximación del paragolpe; se observa el dominio y daños que evidencia.

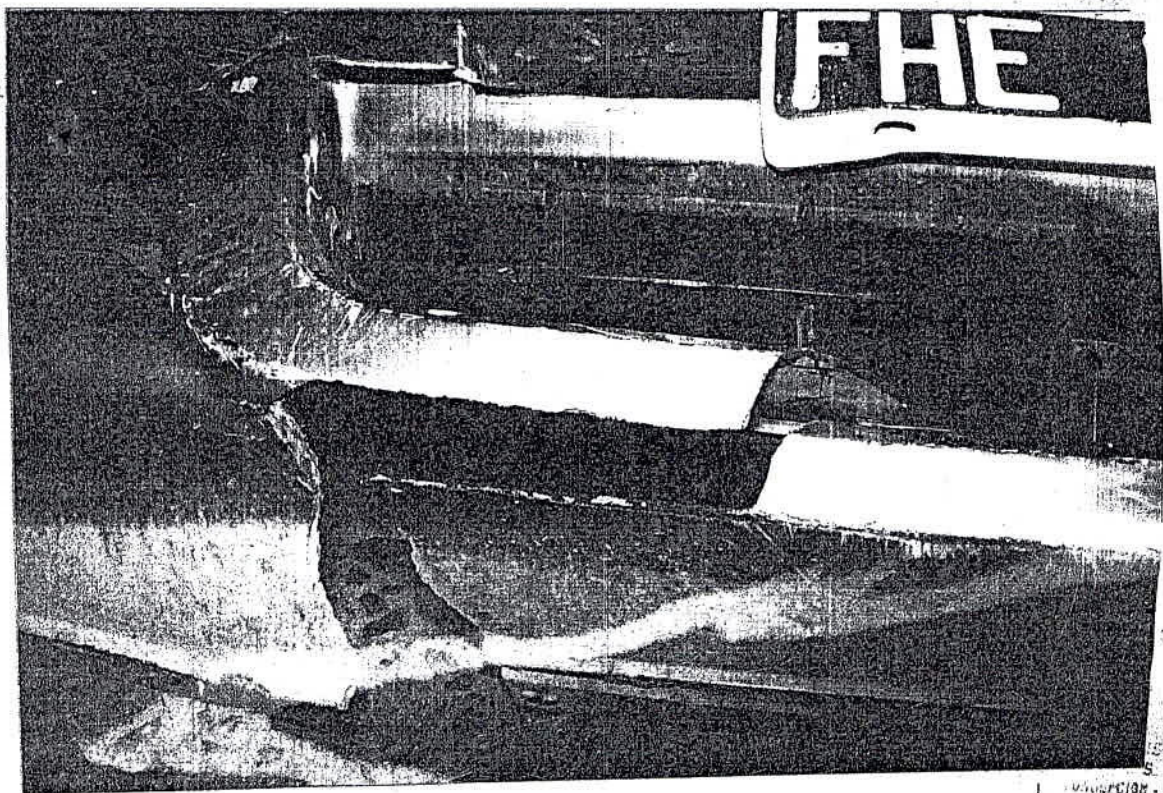
Fotografia n°19: Toma en aproximación de daños en paragolpe.

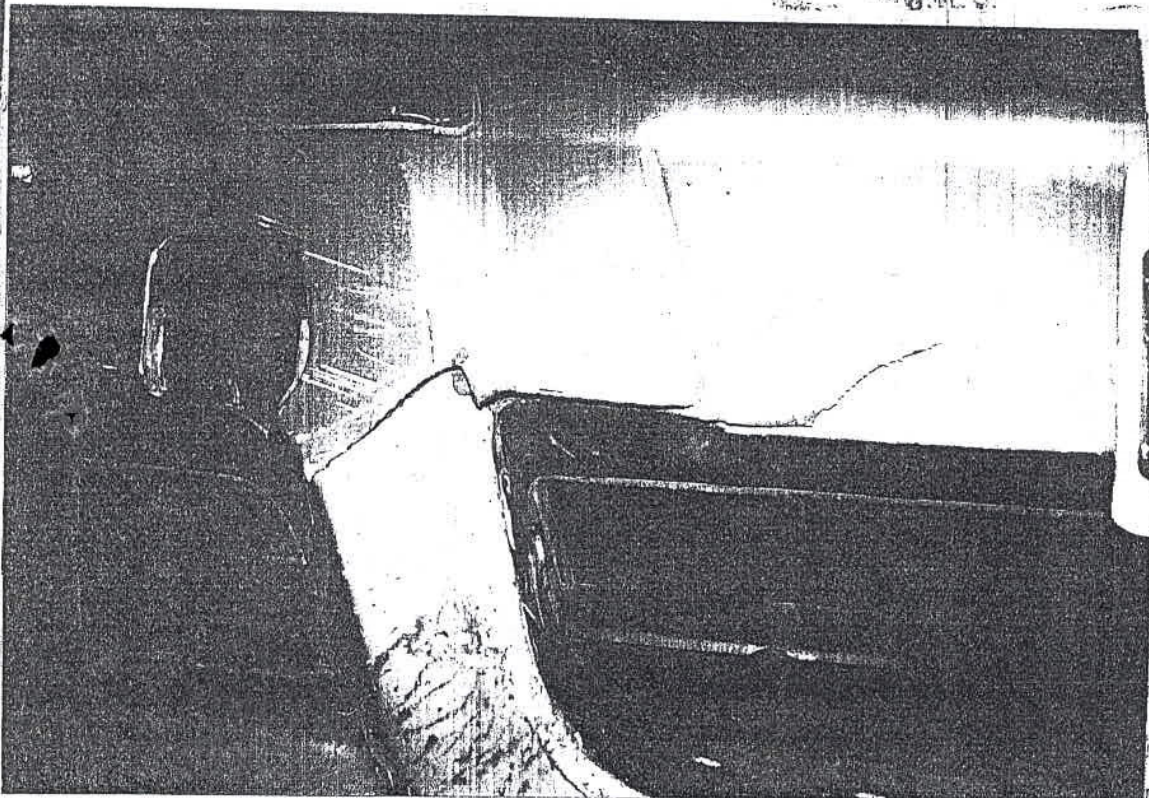
Fotografía n° 20: Toma en aproximación de daño en paragolpe.

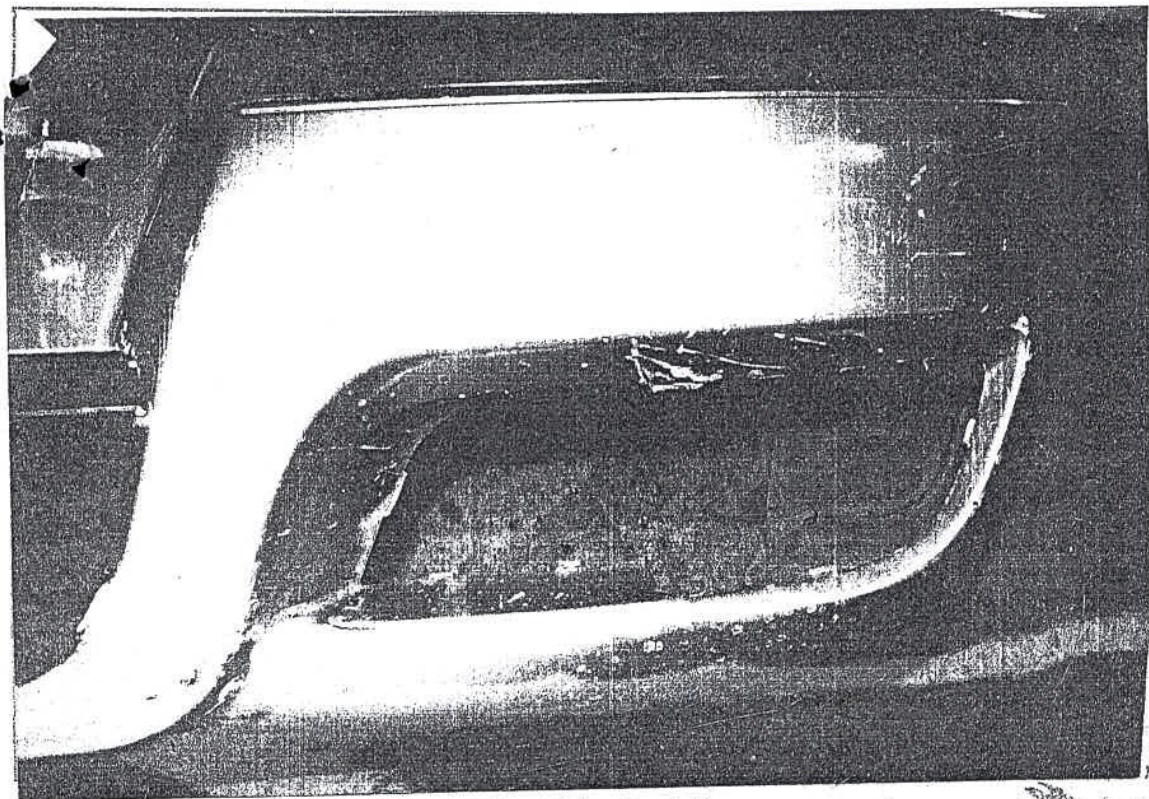
Fotografía n° 21: Toma en aproximación de daño en paragolpe.

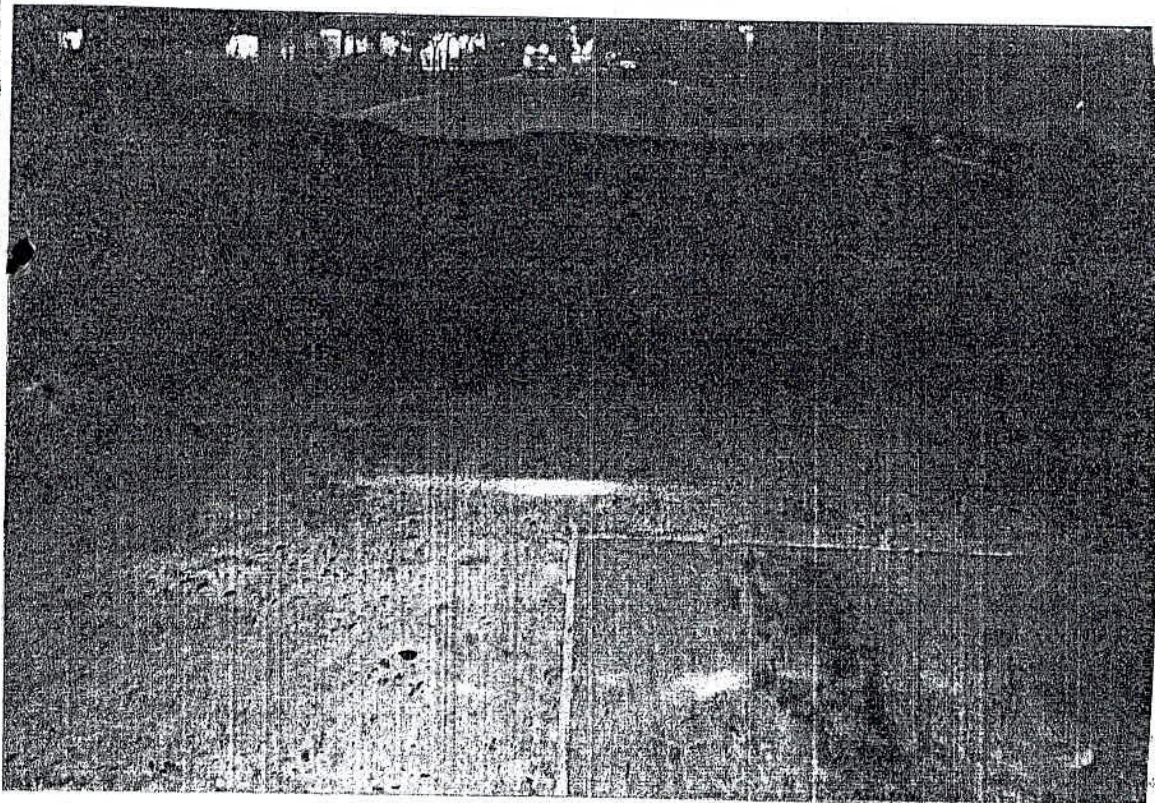
Fotografía n° 22: Panorámica de Huella de Neumatico ubicada sobre calle San Martin, se observa el automóvil marca Chevrolet, dominio THE 852, parado contra cordón Norte de calle San Martin, con frente al Oeste.

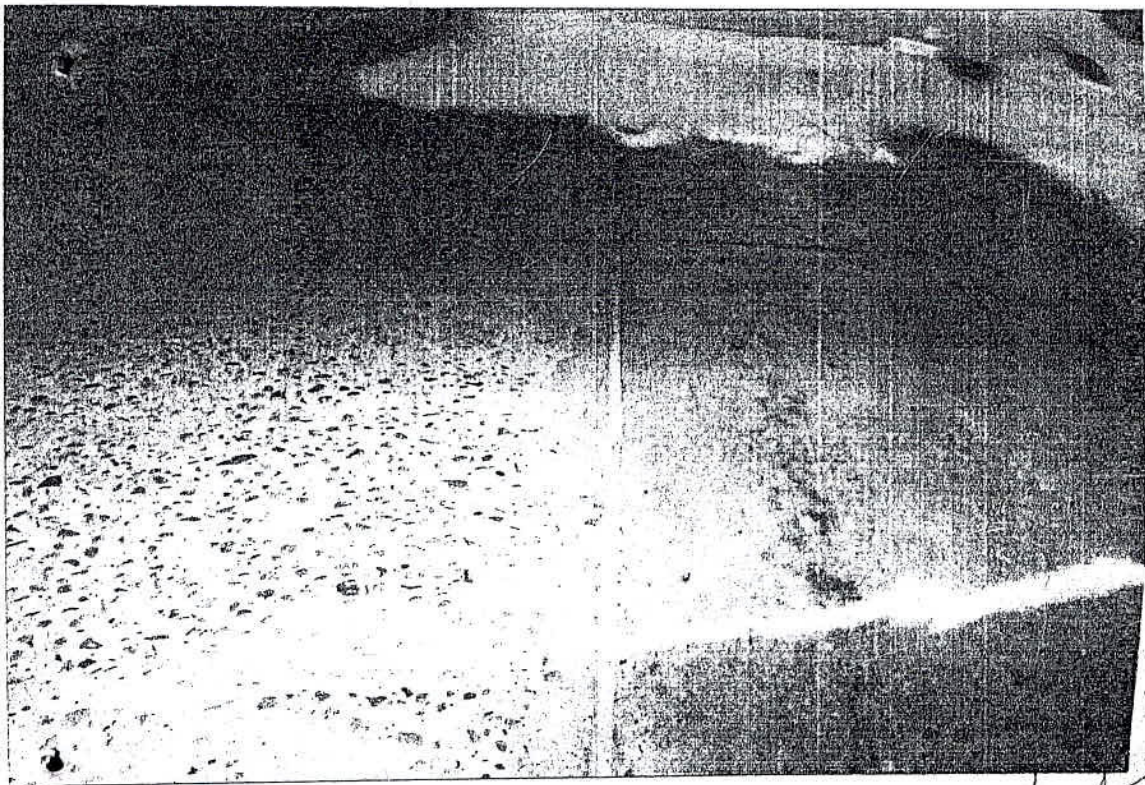
Fotografía n° 23: Toma en aproximación de Huella de neumatico.

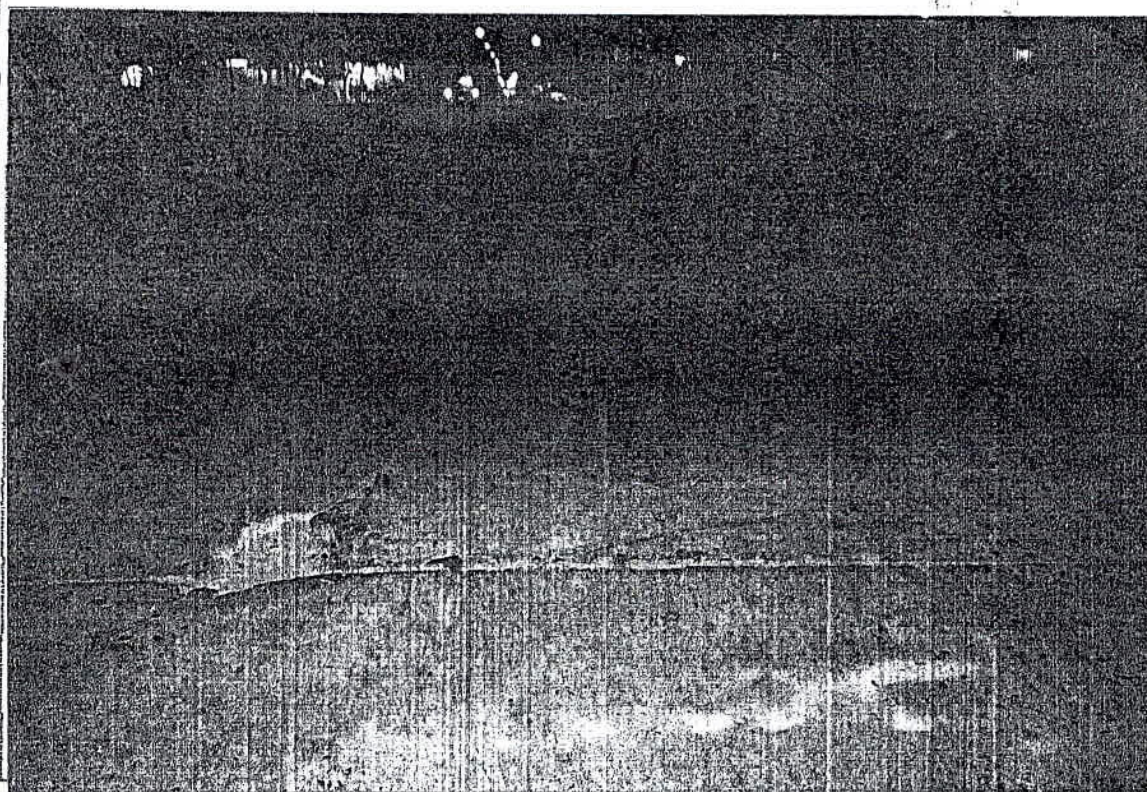
Fotografía n° 24: Toma en aproximación de Huellas de Neumático ubicada sobre calle San Martín,
