CAUSA: "DIAZ FILIPI LUCAS ADRIAN (M) S/ HOMICIDIO  
CULPOSO Y LESIONES" - EXPTE:6080/12

INFORME TECNICO: 1183/34

CAUSA: HOMICIDIO CULPOSO Y LESIONES

Informe Fotográfico n°: 2064170/12

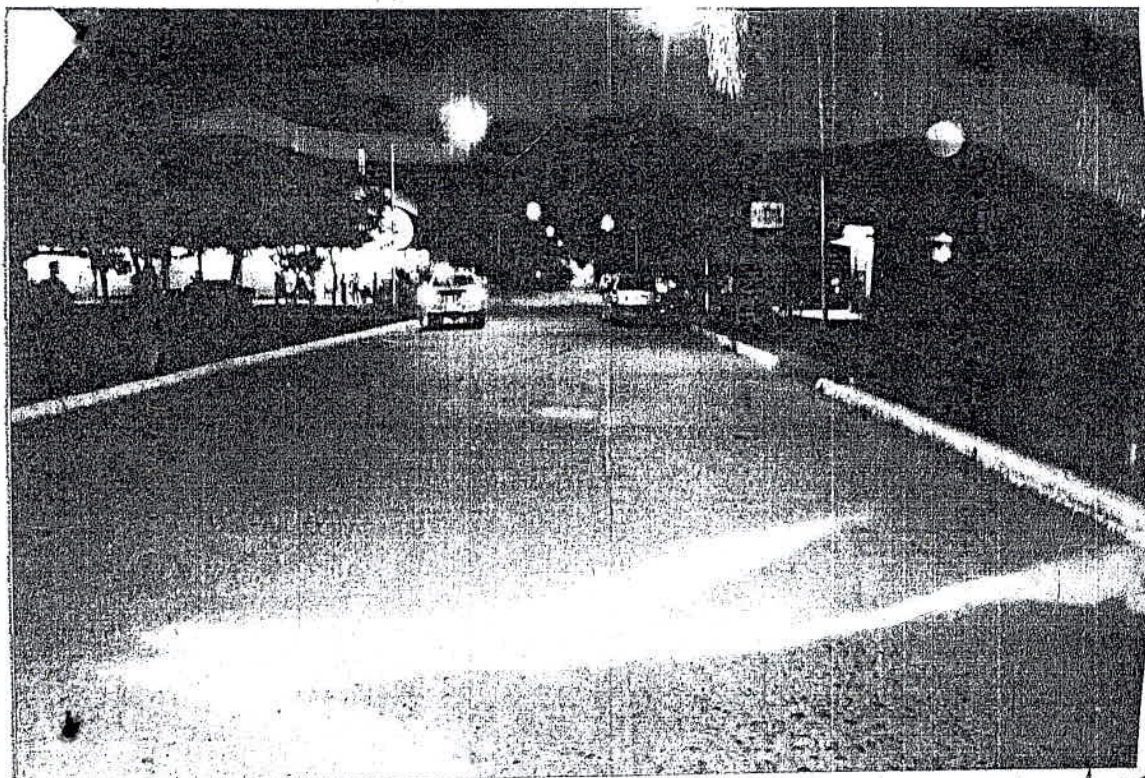
Fotografía n°25: Panormica de la posición final del automóvil.

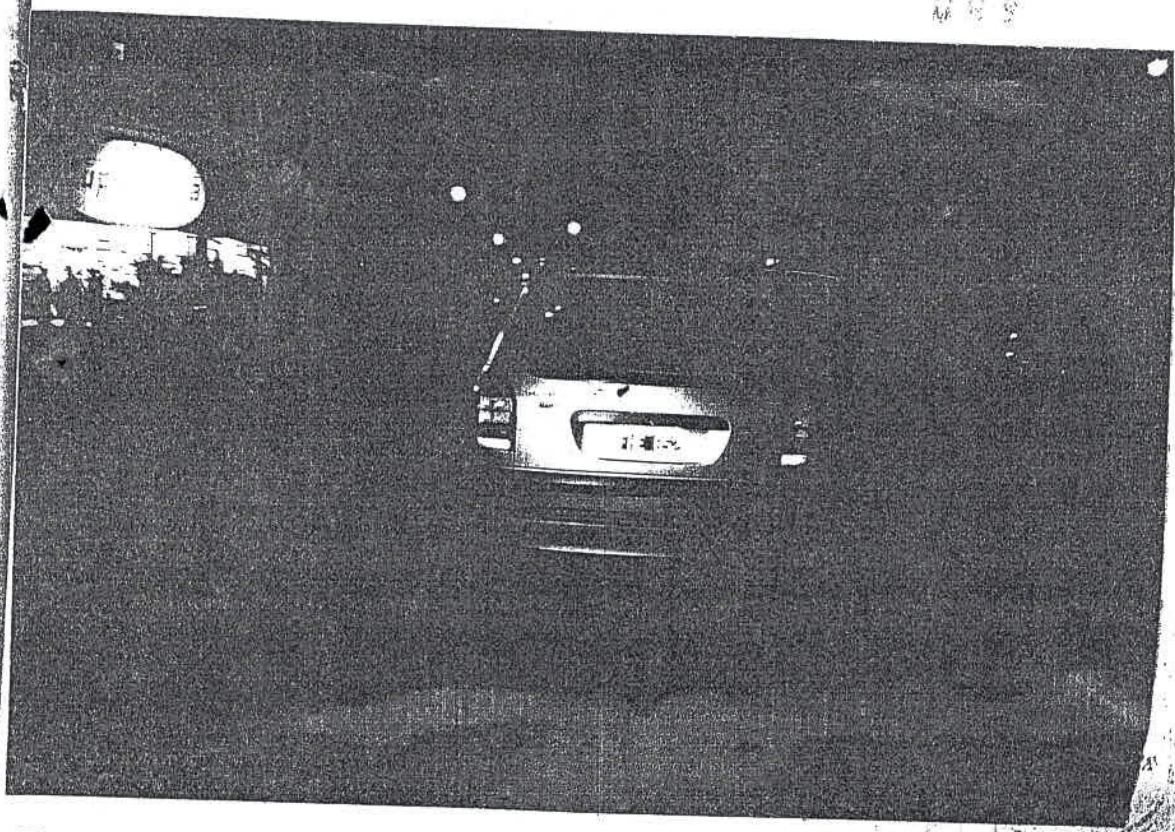
Fotografía n° 26: Toma en aproximación de parte posterior del automóvil

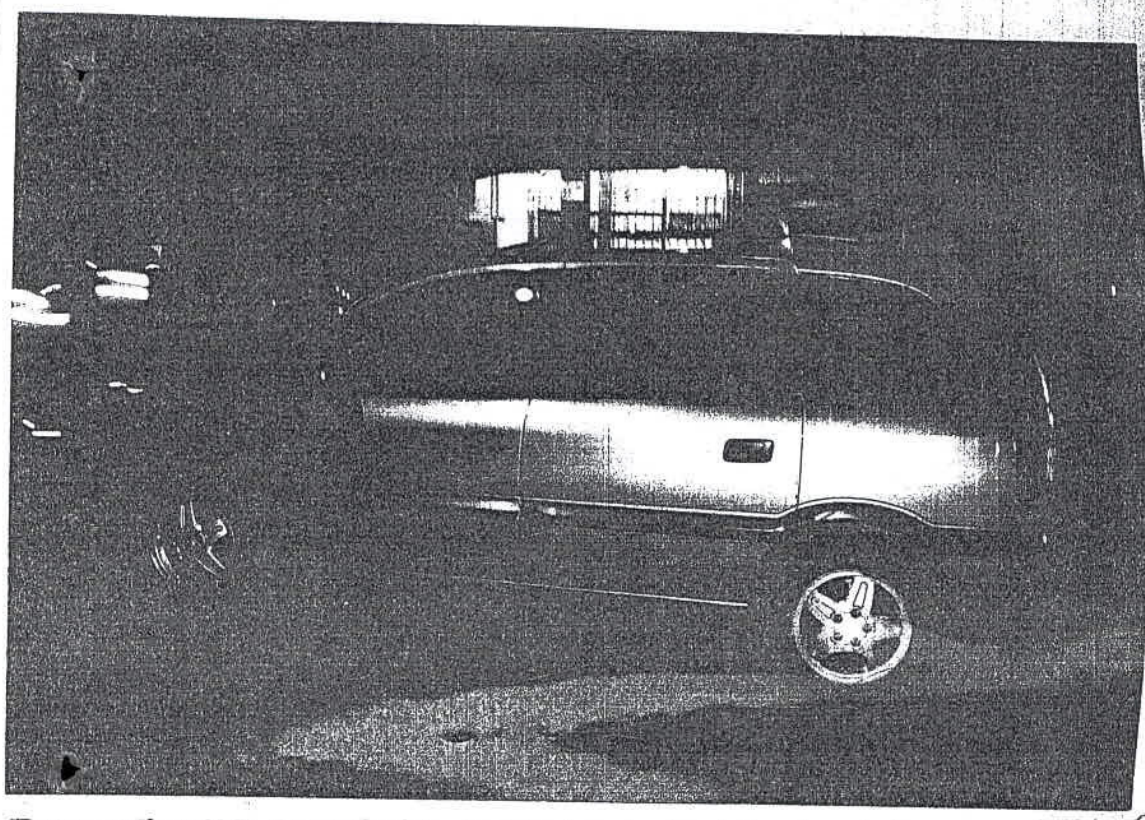
Fotografía n° 27: Panorámica lateral izquierdo del automóvil
