DIV. CRIMINALISTICA NORTE
SECCION FOTOGRAFIA

CAUSA: ACTUACIONES COMPLEMENTARIAS HOMICIDIO CULPOSO..

Elevo a Ud. Informe Fotográfico N° 123/25, el que cuenta con (Once (11 fotografías color de 9 x 13 cm.

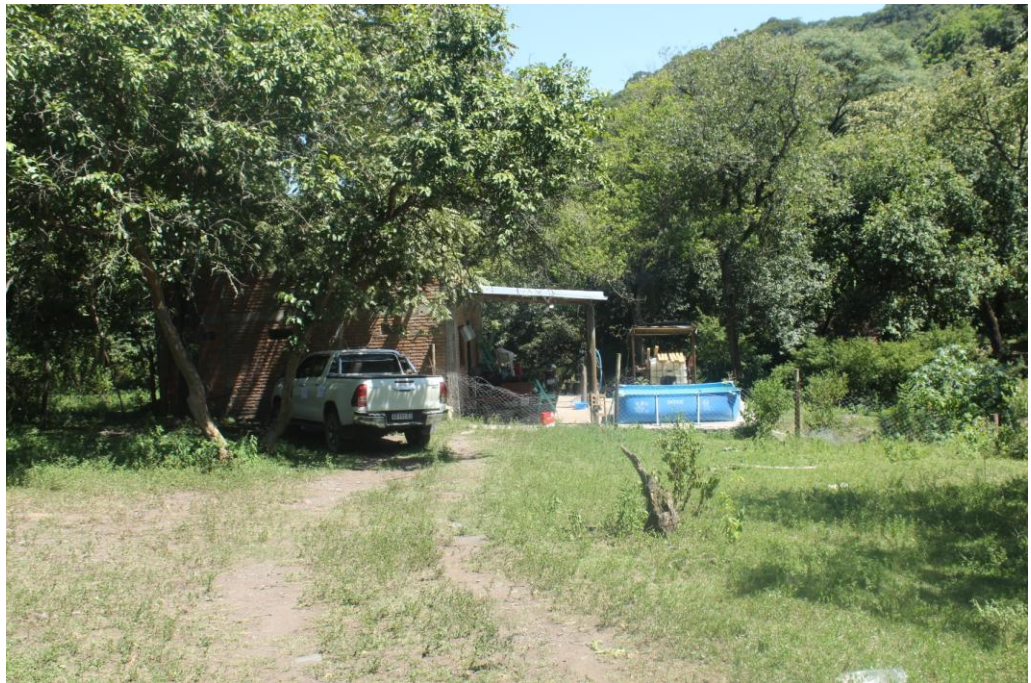
FOTOGRAFIA N° 01: Toma panorámica realizada de cardinal Norte a Sur, Donde se observa lugar y posición de la camioneta Toyota Hilux dominio Ad991RJ, al momento de hacerme presente.

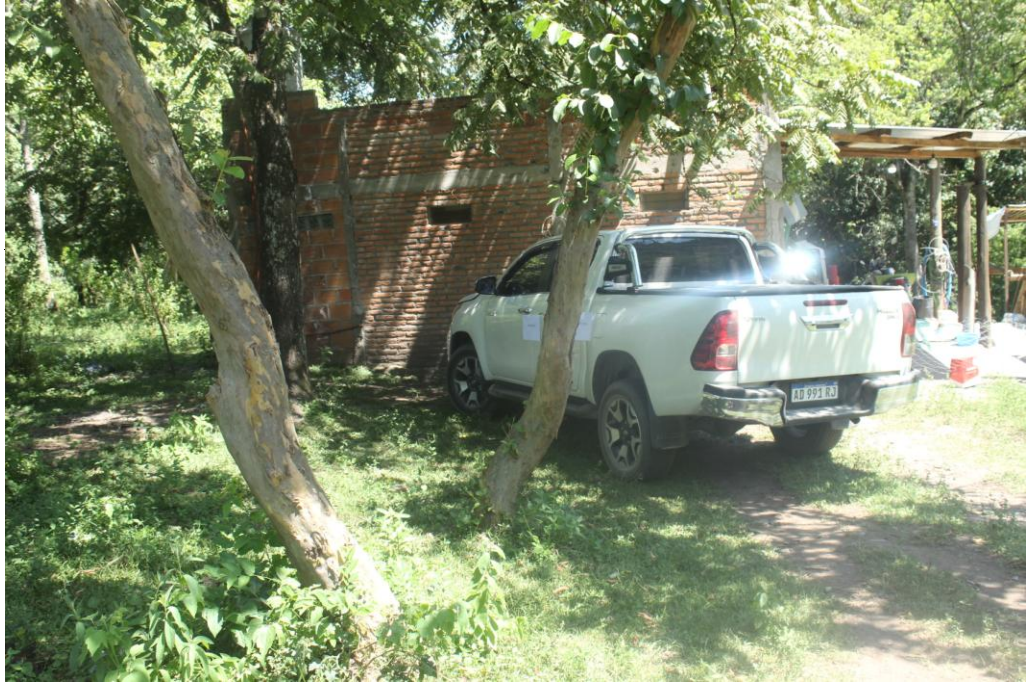
FOTOGRAFIA N° 02: Toma realizada con mayor aproximación, donde se observa la parte trasera de la camioneta Toyota Hilux.

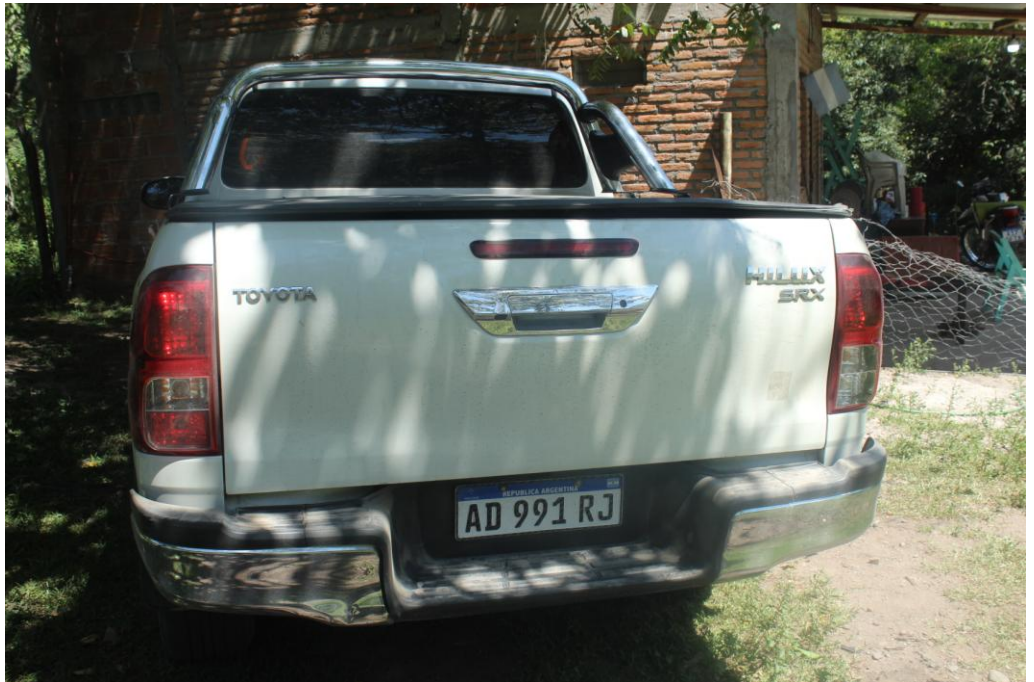
FOTOGRAFIA N° 03: Toma realizada con mayor aproximación donde se observa parte trasera de la camioneta Toyota Hilux.

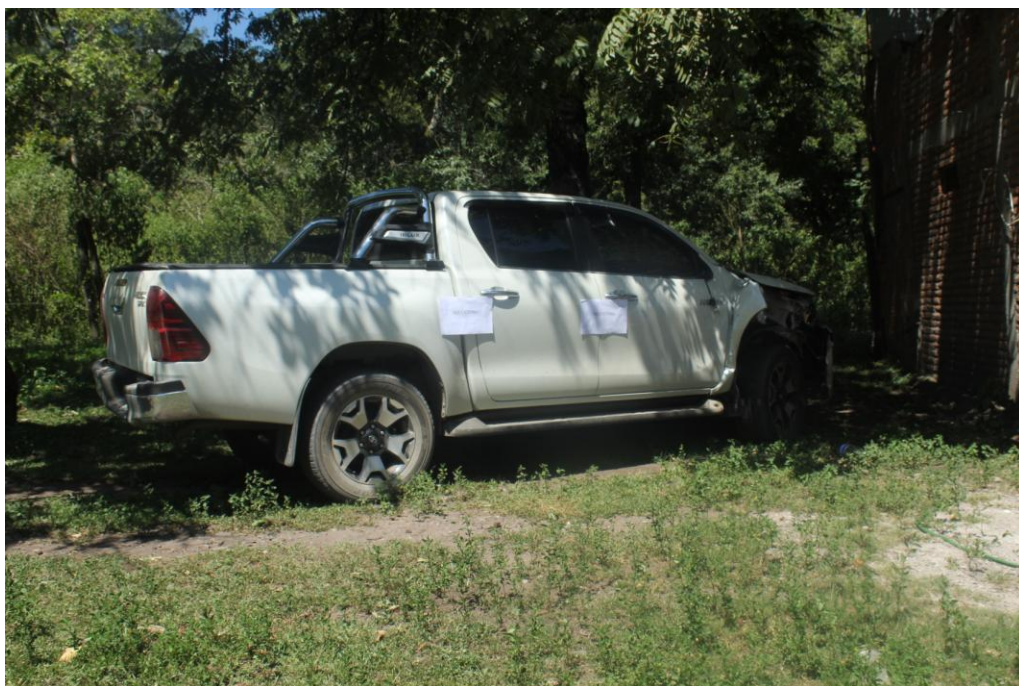
FOTOGRAFIA N° 04: Toma realizada con mayor aproximación donde se observa el lateral derecho de la camioneta Toyota Hilux.

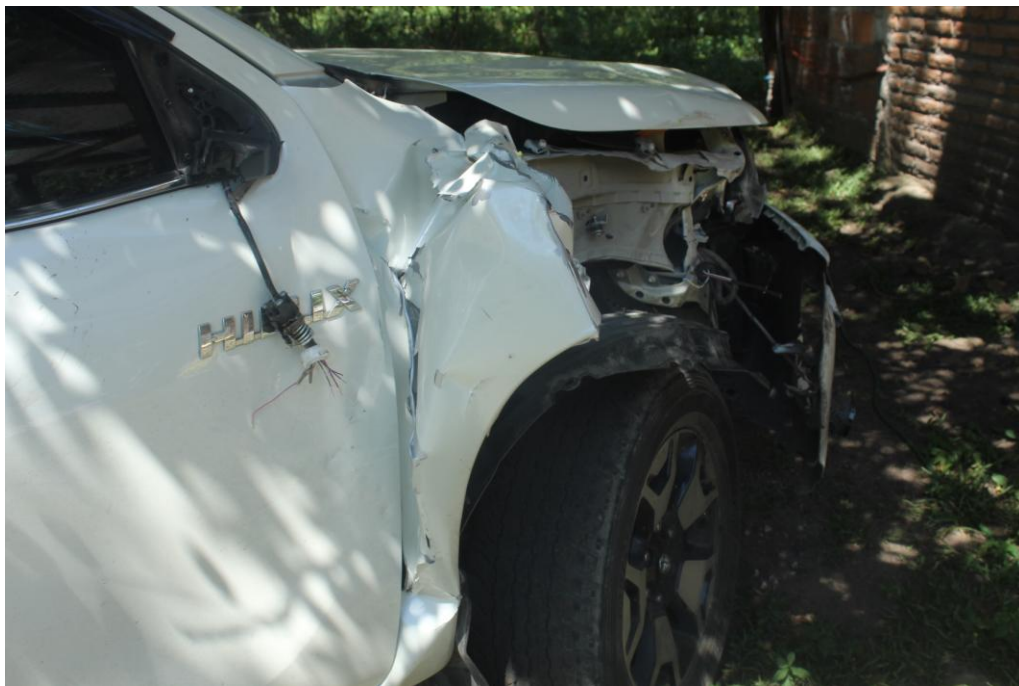
FOTOGRAFIA N° 05: Toma realizada con mayor aproximación donde se observa daños en la parte delantera derecha de la camioneta Toyota Hilux..

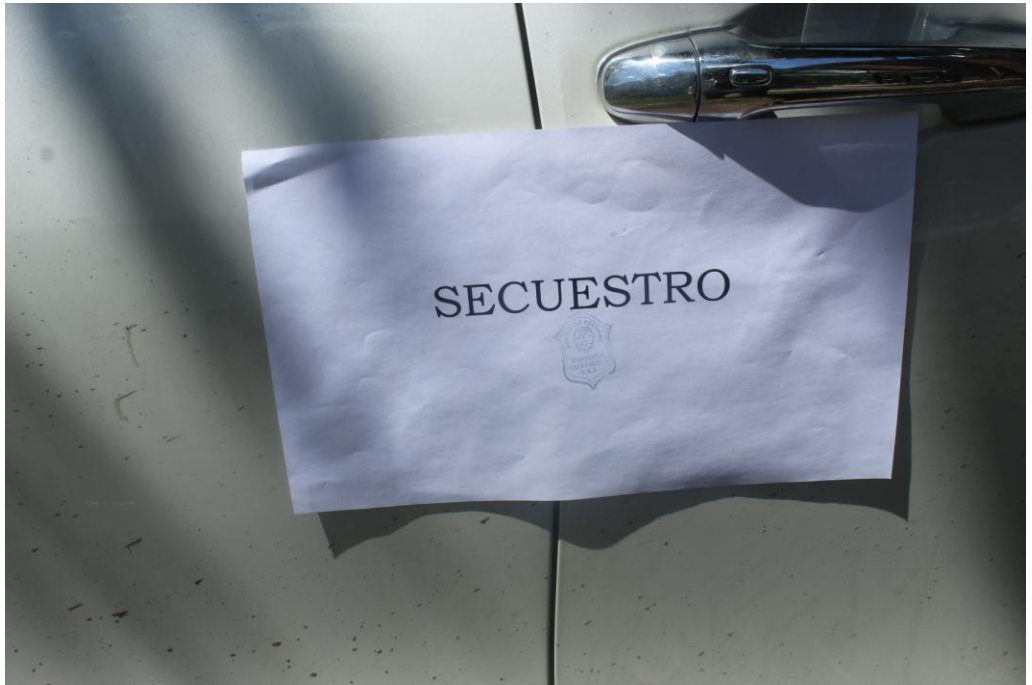
FOTOGRAFIA N° 06: Toma realizada con mayor aproximación donde se observa una faja que indica secuestro.

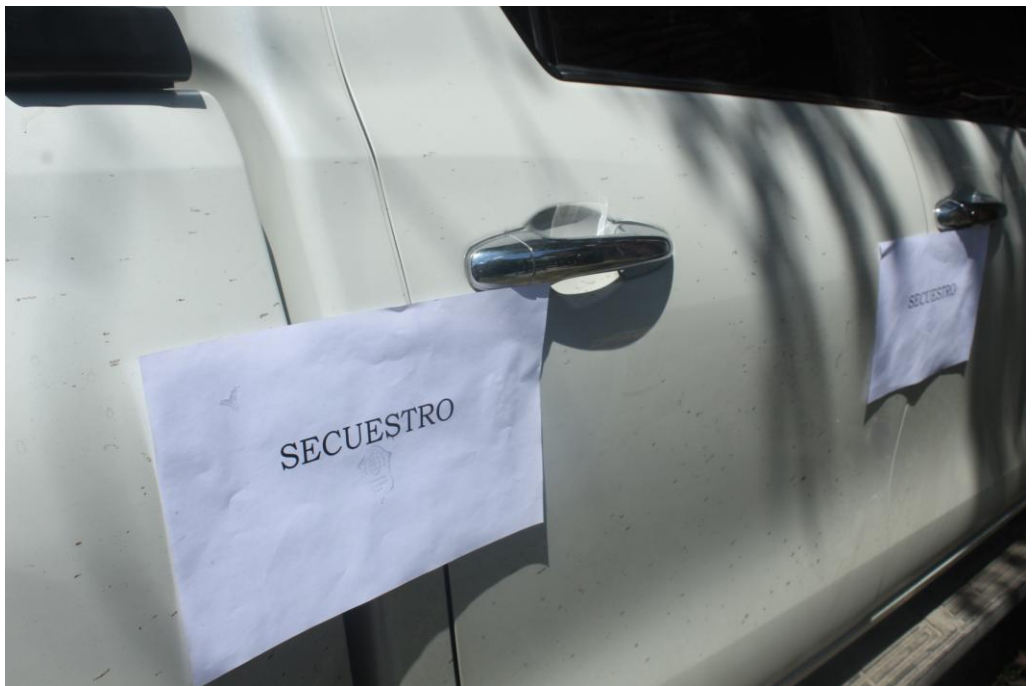
FOTOGRAFIA N° 7: Toma realizada con mayor aproximación donde se observa las fajas de secuestro de las puertas de la teral derecho de la camioneta Toyota Hilux..

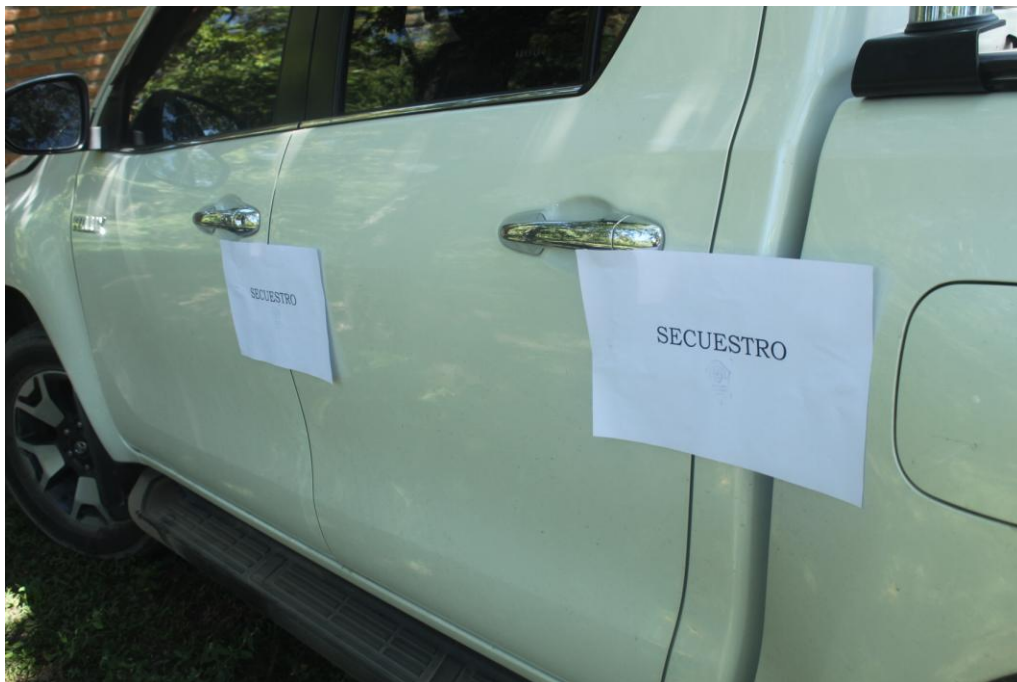
FOTOGRAFIA N° 8: Toma realizada con mayor aproximación donde se observa las fajas de secuestro de las puertas del lateral izquierdo de la camioneta Toyota Hilux..

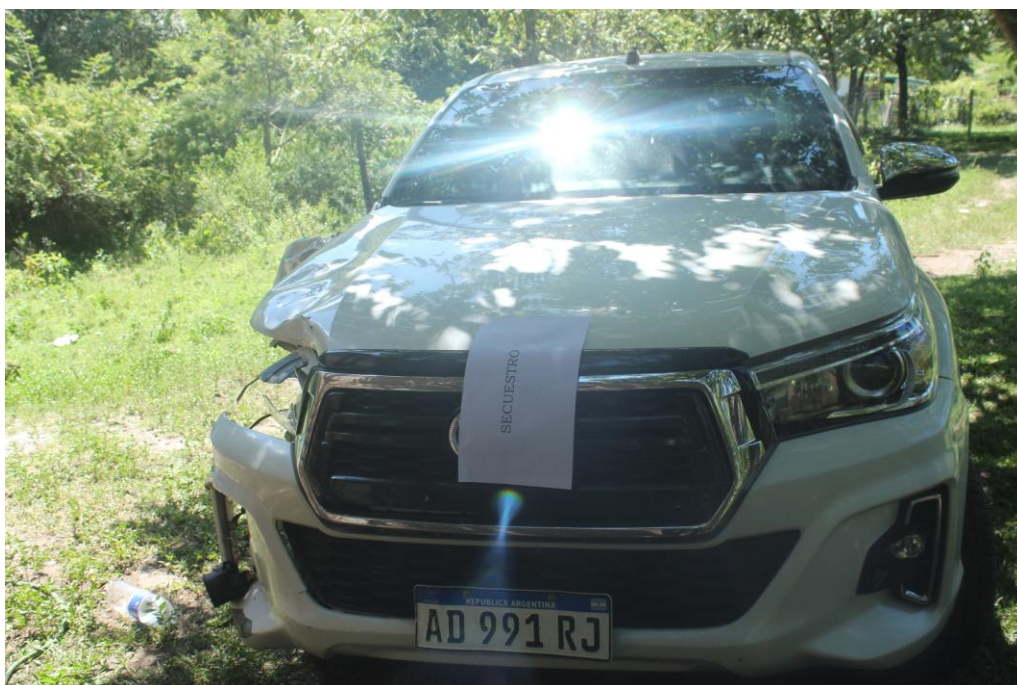
FOTOGRAFIA N° 9: Toma realizada con mayor aproximación, donde se observa la jafa de secuestro el frente de la camioneta Toyota Hilux.

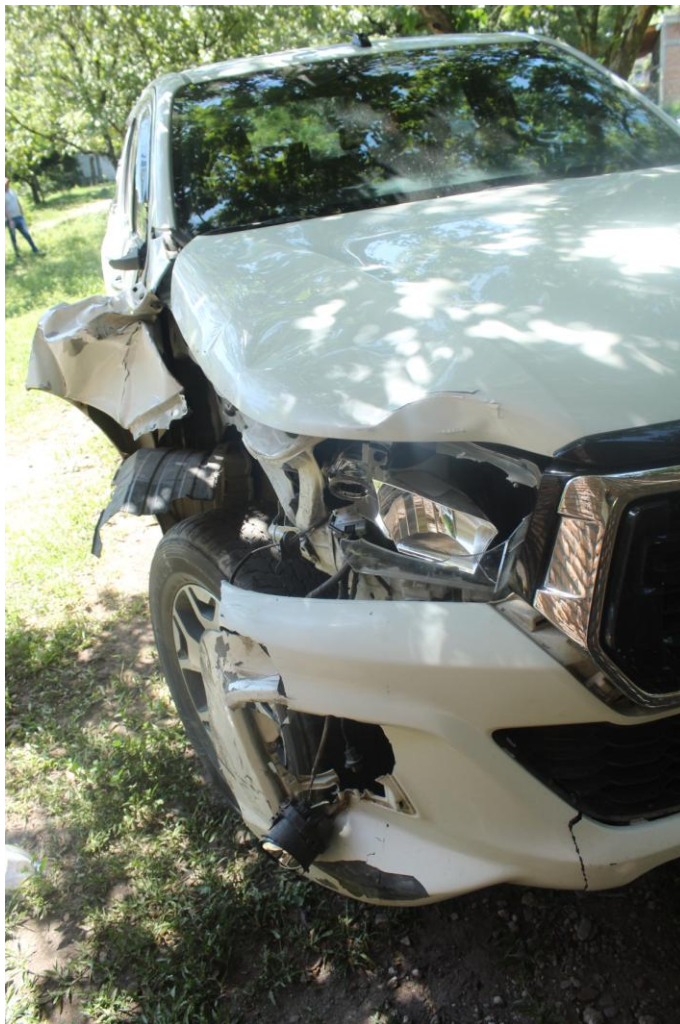
FOTOGRAFIA N° 10 : Toma realizada con mayor aproximación donde se observa daños en la camioneta Toyota Hilux..

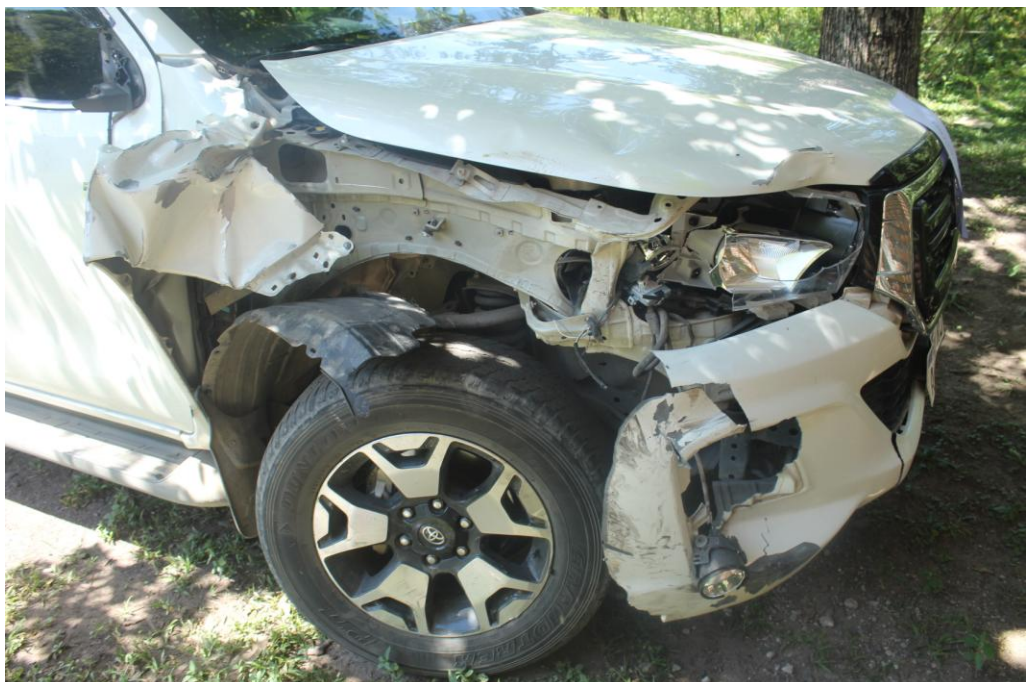
FOTOGRAFIA N° 11 : Toma realizada con mayor aproximación, donde se observa daños que presenta la camioneta Toyota Hilux.
