**POLICIA CIENTIFICA MONTEROS
DIVISION CRIMINALISTICA**

LEGAJO M-004781/22; EXPTE 747-/348/22 D.C.O

**CAUSA: LESIONES CULPOSAS. VICTIMA Y CAUSANTE A
DETERMINAR FH 13/09/22 CRIA FAMAILLA**

Dando cumplimiento a lo solicitado, ELEVO A UD., adjuntando **CARPETA TECNICA N°1785/22** compuesta de relevamiento planimétrico, informe fotográfico que consta de (31) tomas a color y (02) informes técnicos mecánicos correspondientes

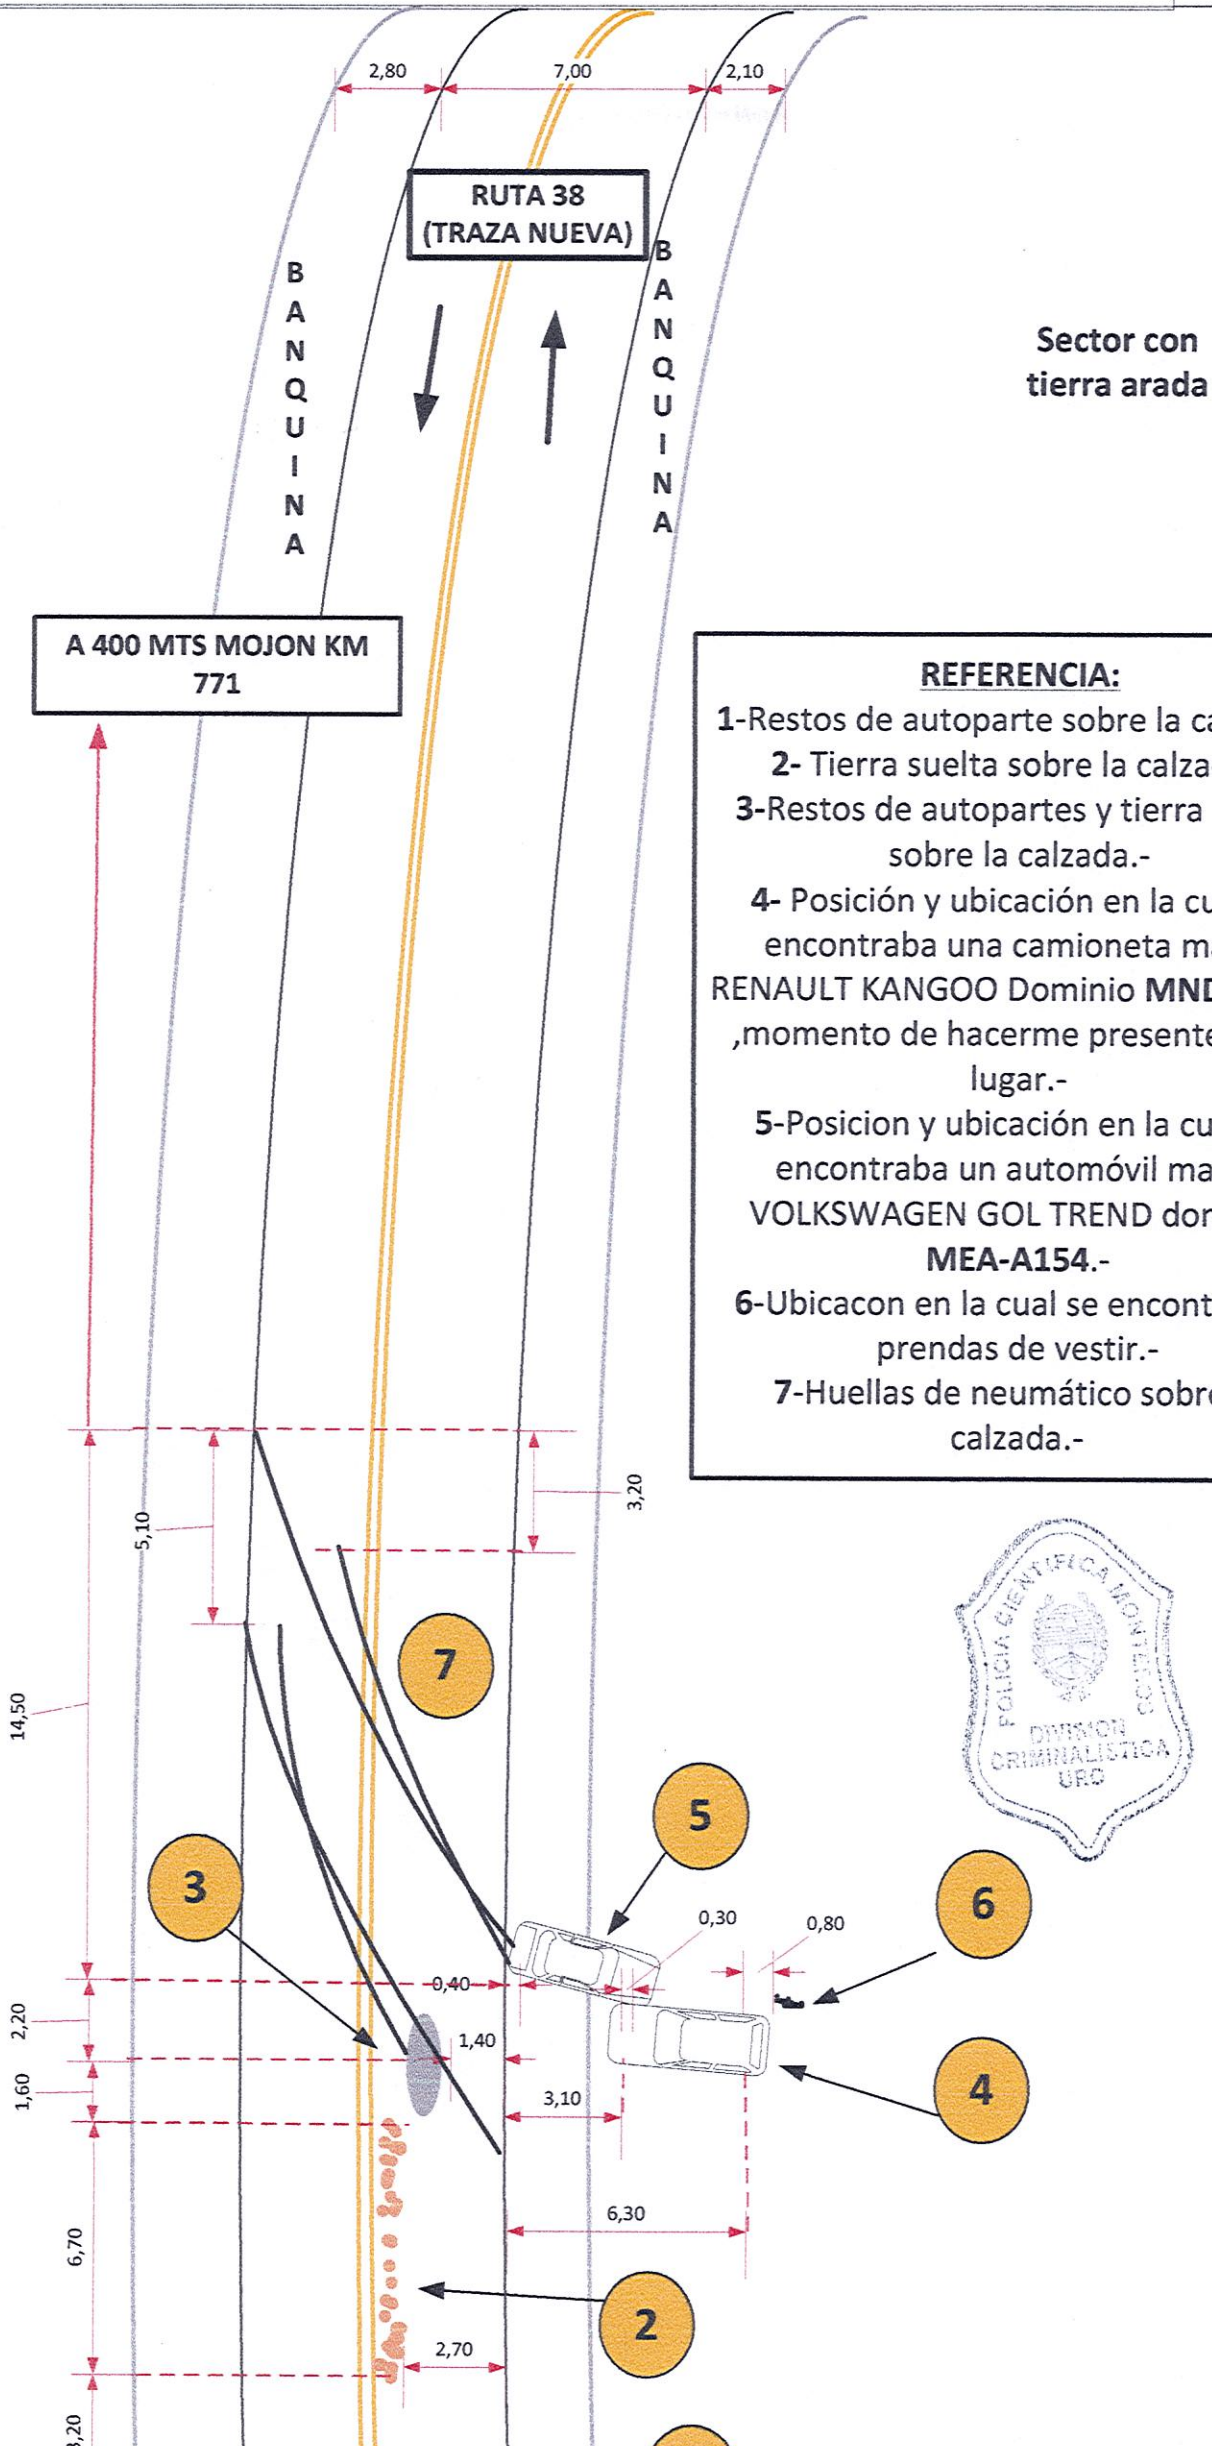
RELEVAMIENTO PLANIMETRICO

- 1- Restos de autoparte sobre la calzada.-
- 2- Tierra suelta sobre la calzada.-
- 3- Restos de autopartes y tierra suelta sobre la calzada.-
- 4- Posición y ubicación en la cual se encontraba una camioneta marca RENAULT KANGOO Dominio **MND-420** al momento de hacerme presente en el lugar.-
- 5- Posición y ubicación en la cual se encontraba un automóvil marca VOLKSWAGEN GOL TREND dominio **MEA-A154**.-
- 6- Ubicación en la cual se encontraban prendas de vestir.-
- 7- Huellas de neumático sobre la calzada.-

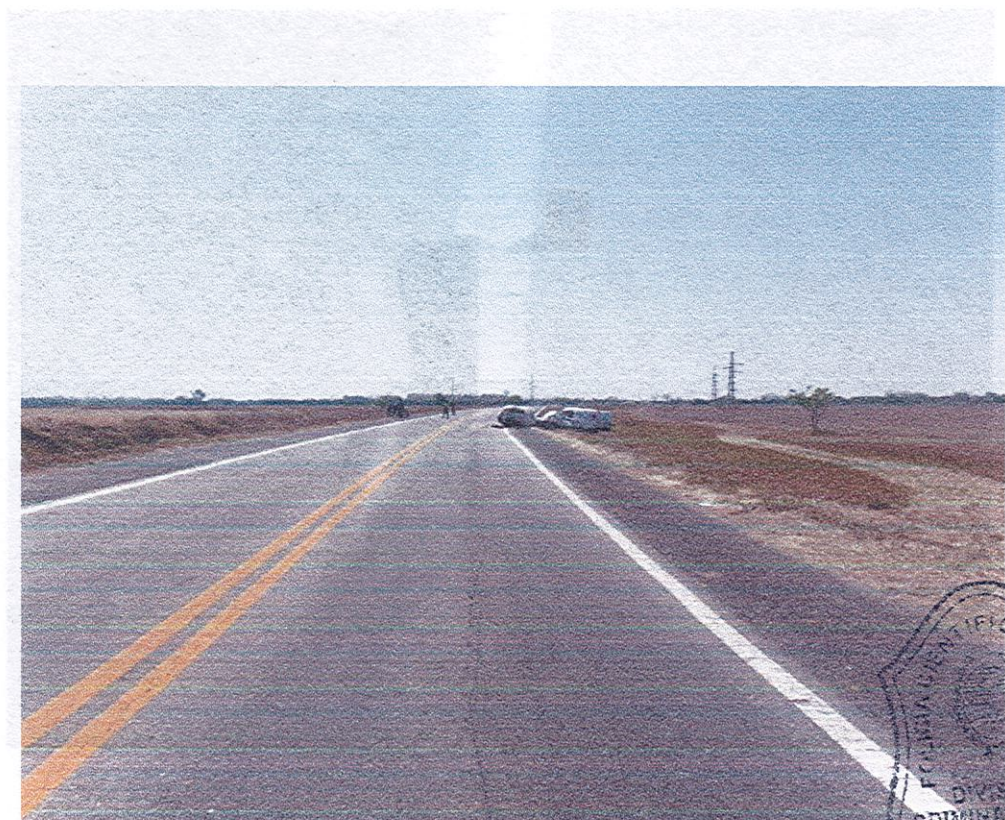
FOTOGRAFIA N° 01: toma realizada en forma panorámica desde el cardinal Sur a Norte, sobre el carril Este de la Ruta Nacional n° 38 (traza nueva).

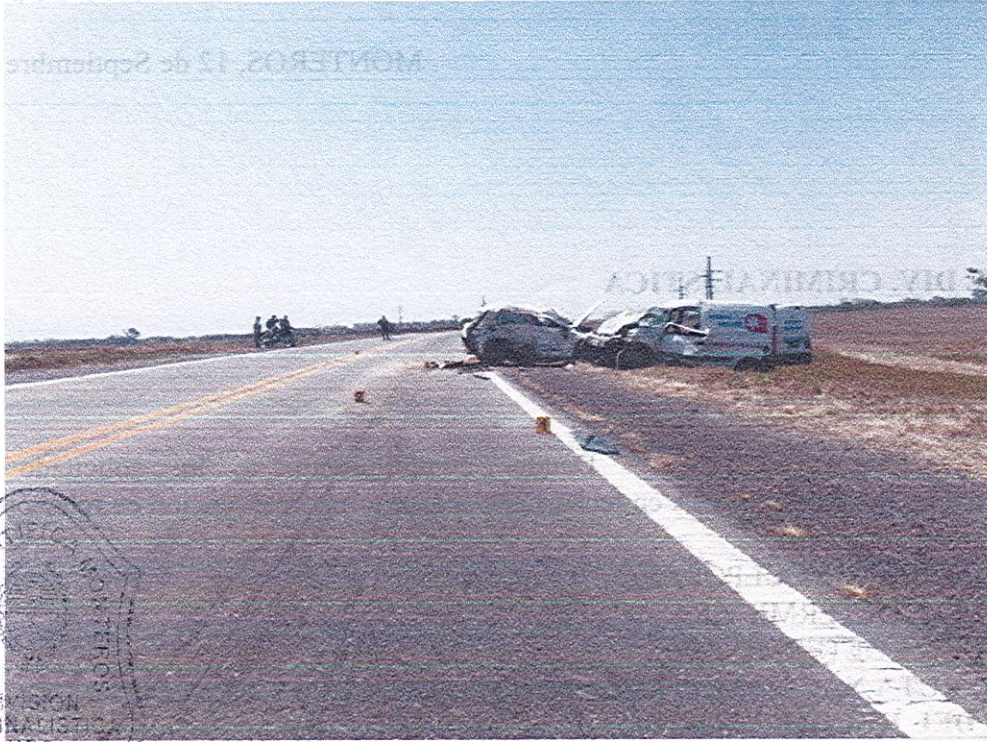
FOTOGRAFIA N° 02: se observa con más aproximación los indicadores n° 1 y 2.

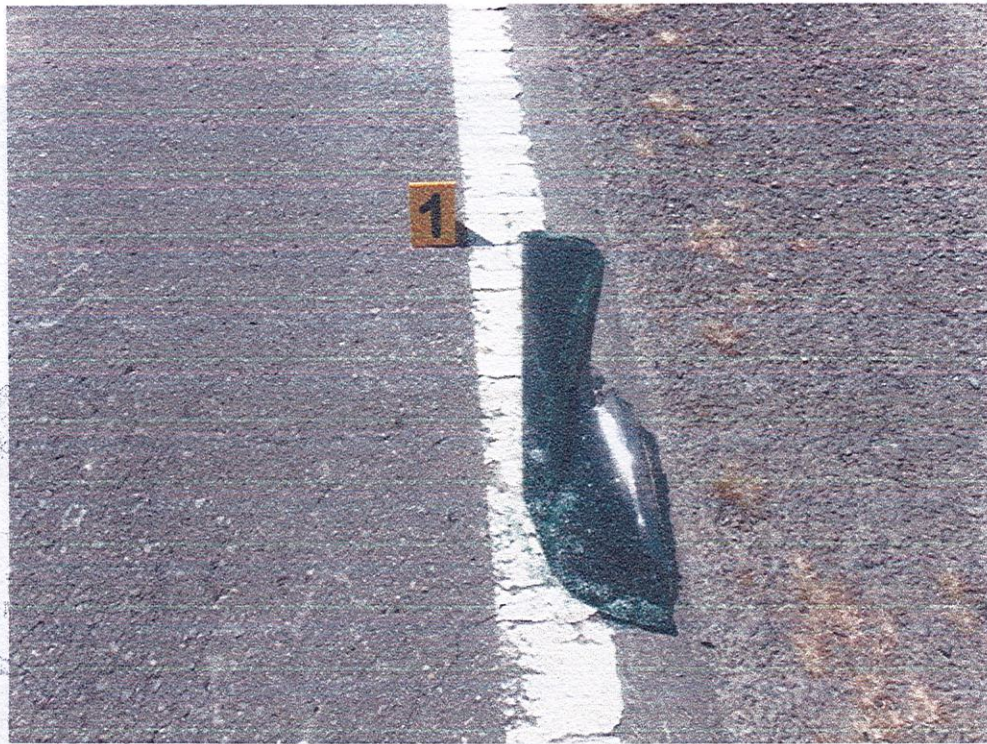
FOTOGRAFIA N° 03: se observa restos de vidrio.

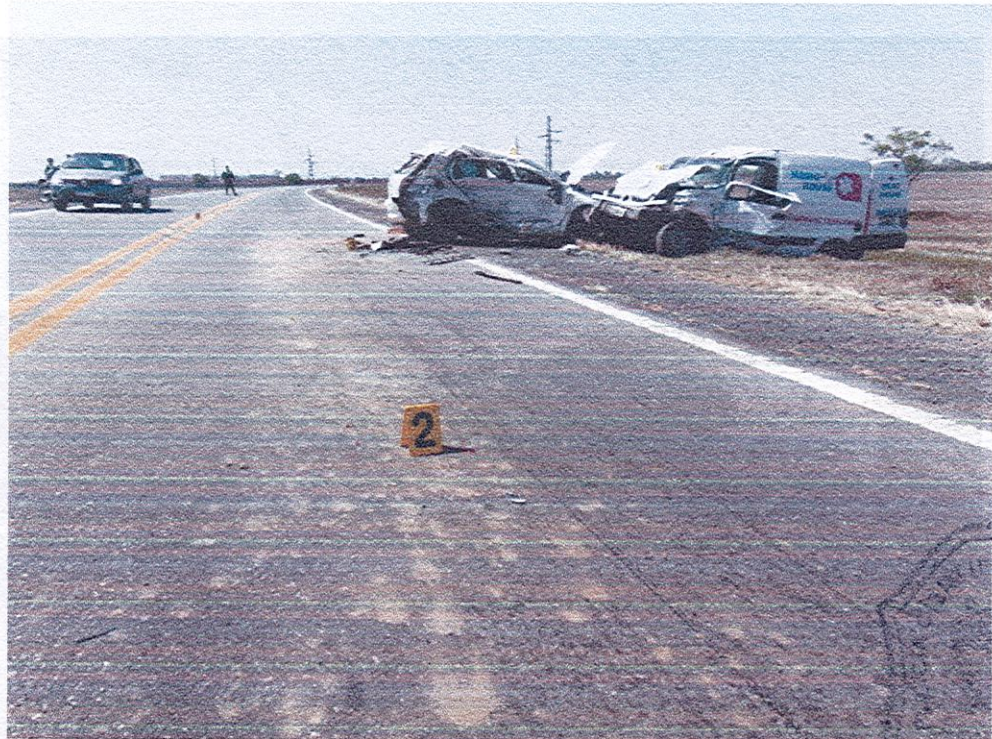
FOTOGRAFIA N° 04: se observa con detalle tierra suelta sobre el asfalto y restos de vidrio.

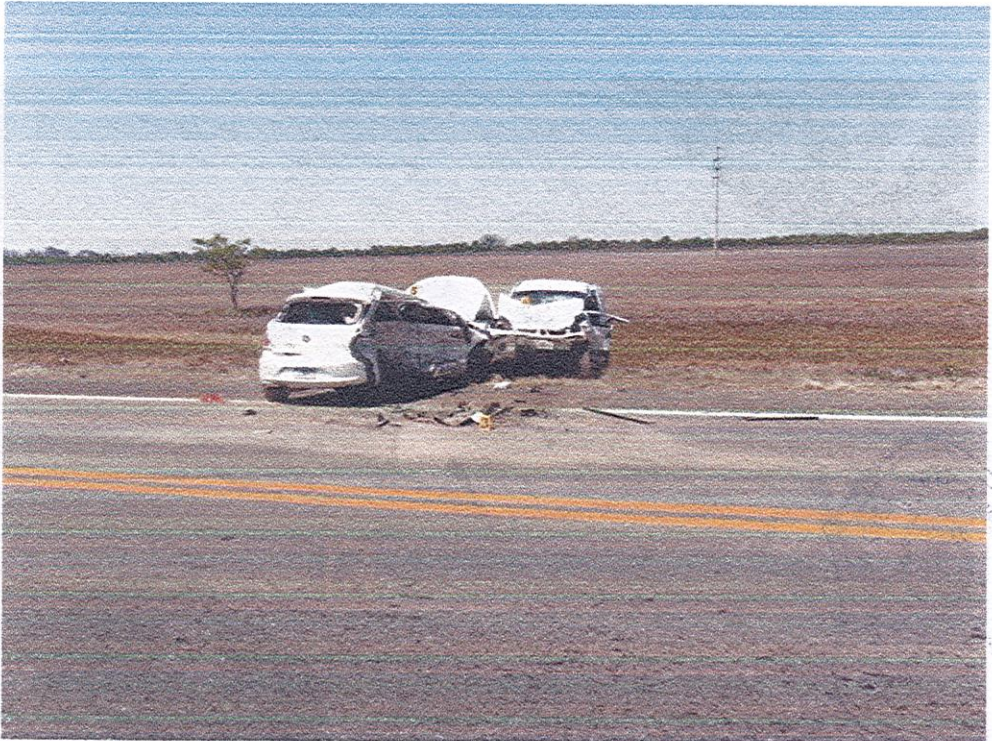
FOTOGRAFIA N° 05: toma realizada desde el cardinal Oeste a Este donde se observan la posición y ubicación de los vehículos involucrados en la causa al momento de hacerme presente en el lugar.

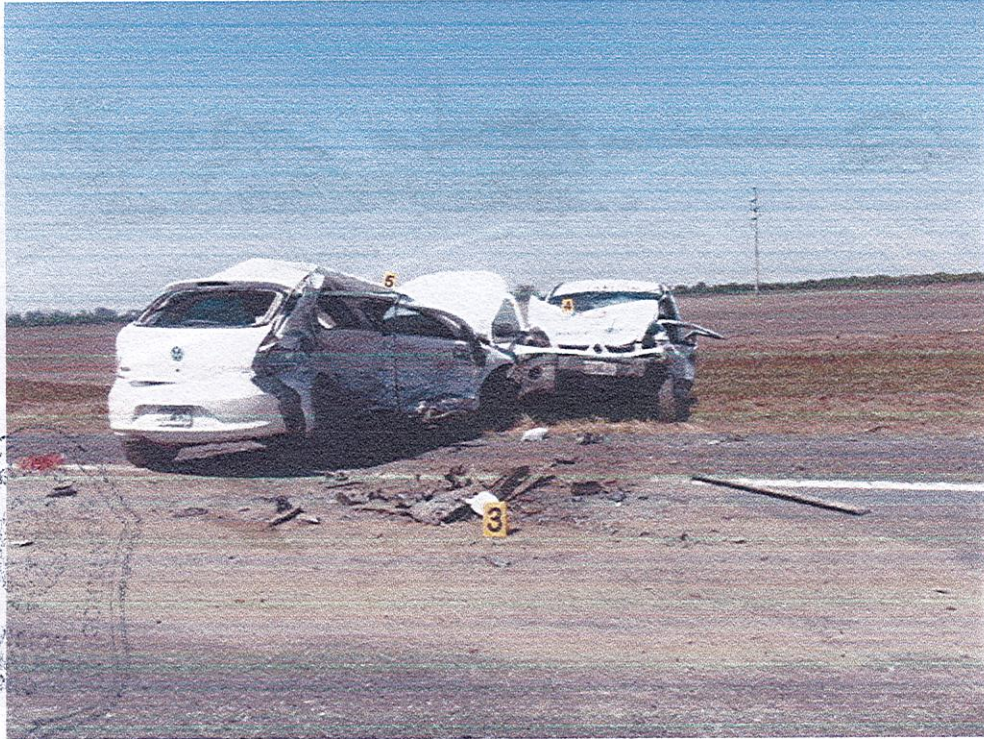
FOTOGRAFIA N° 06: toma realizada con aproximación donde se observa los indicadores 3, 4 y 5.

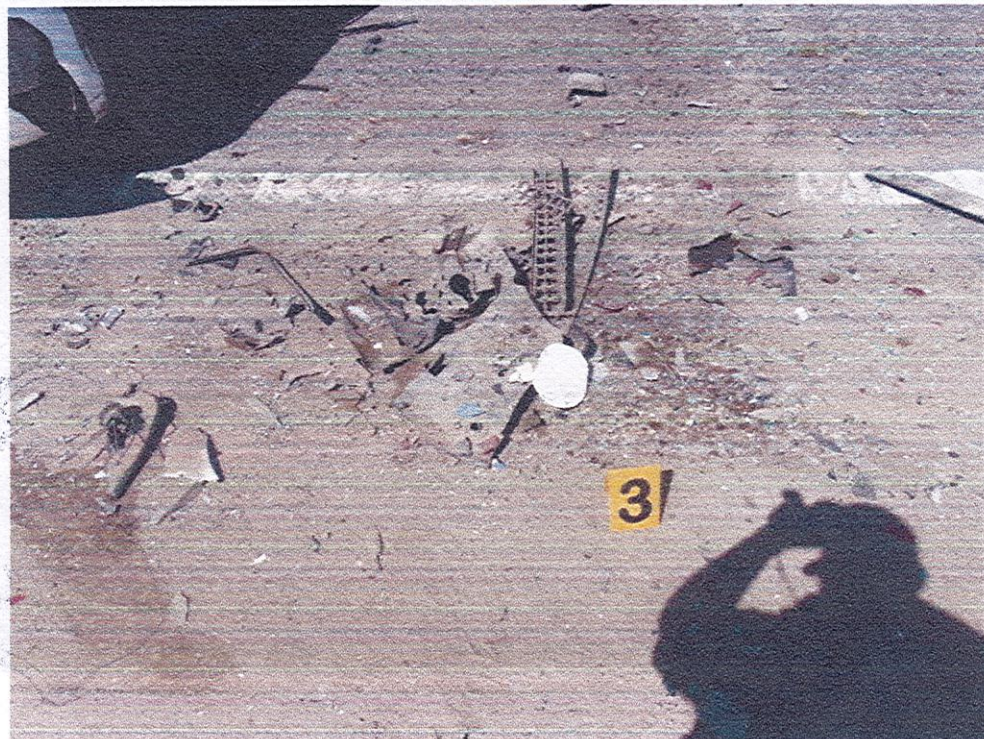
FOTOGRAFIA N° 07: se observa con detalle tierra dispersa y restos de plásticos.

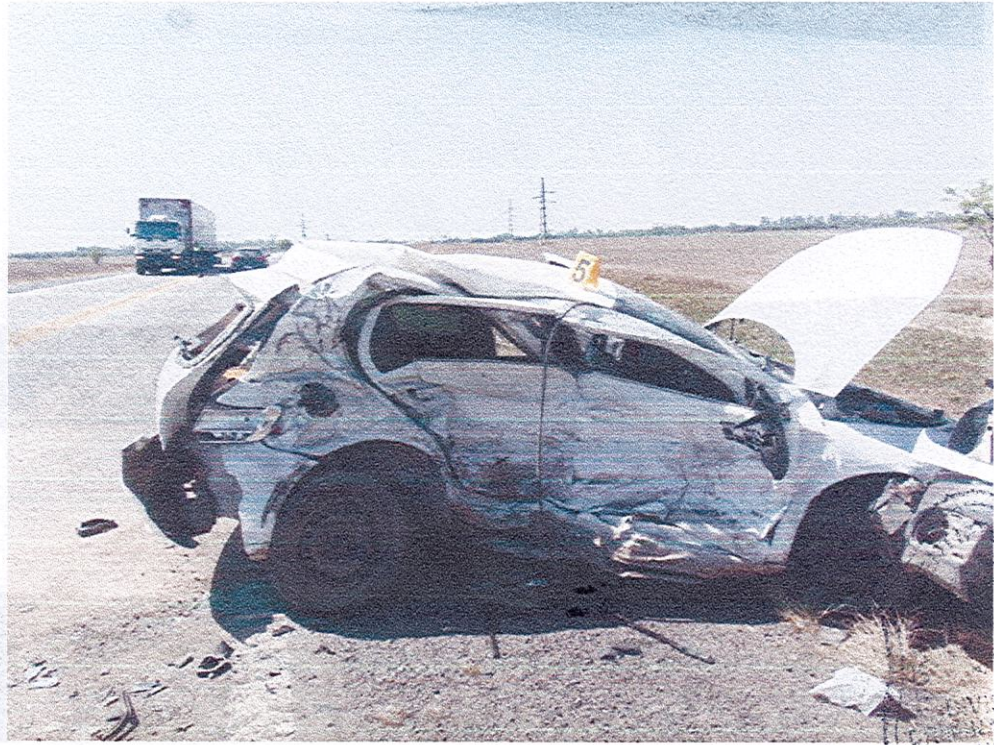
FOTOGRAFIA N° 08: Toma realizada al lateral derecho de un automóvil Volkswagen gol.

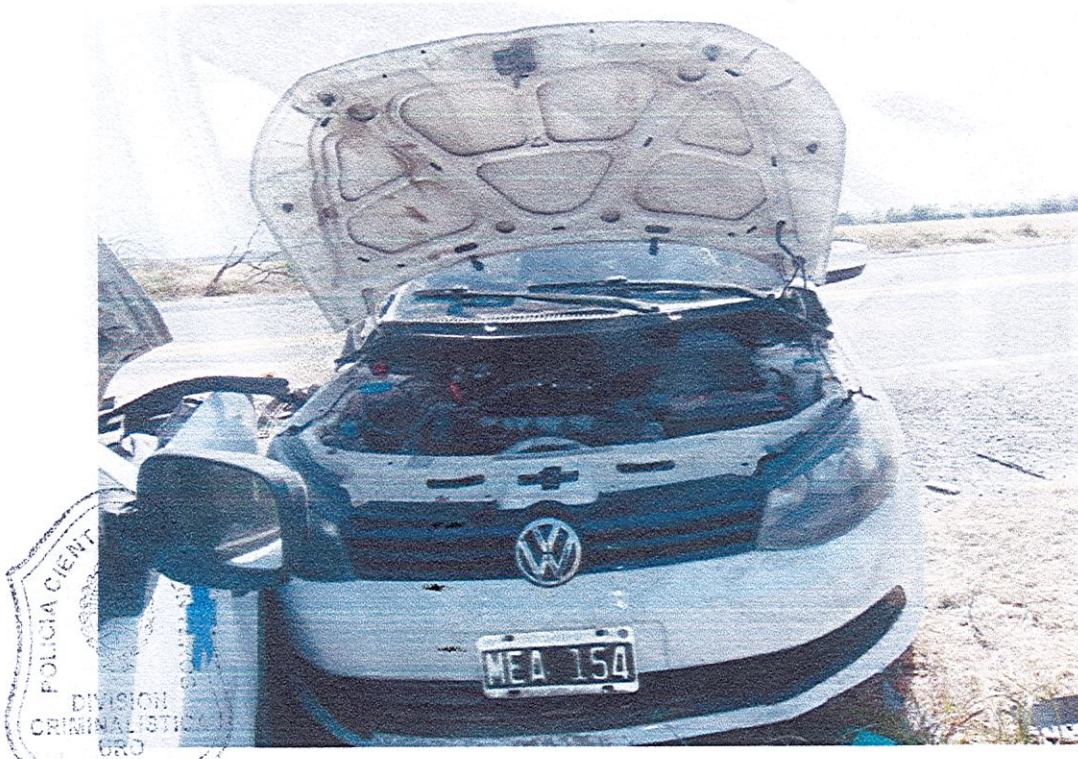
FOTOGRAFIA N° 14: se observa su parte delantera.

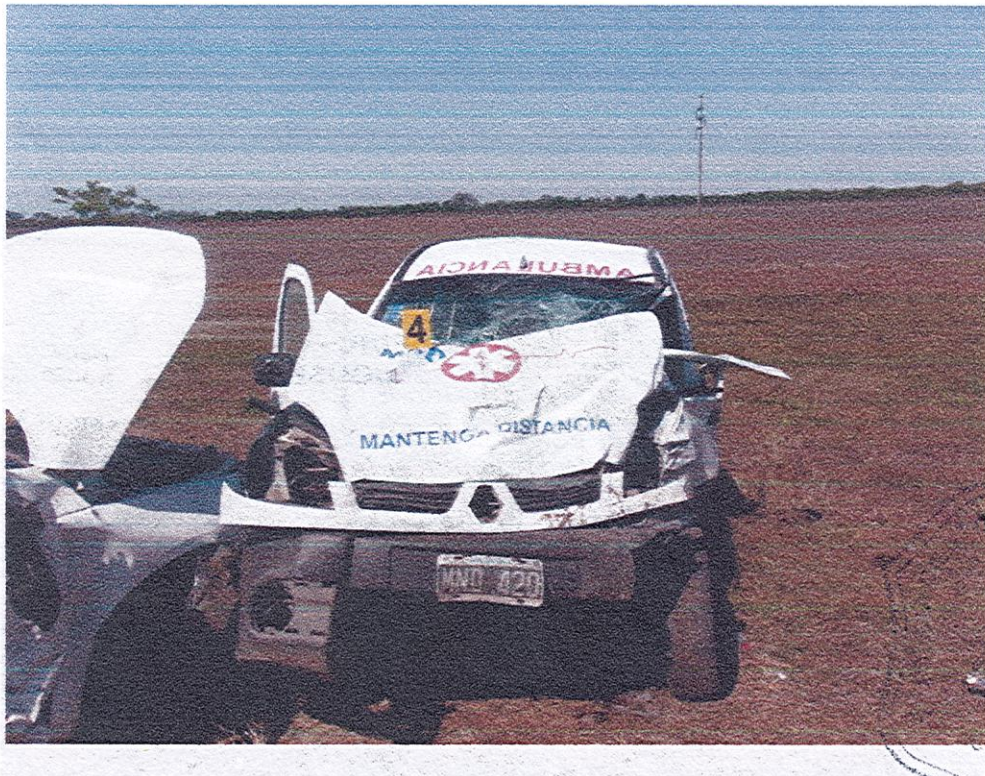
FOTOGRAFIA N° 16: se observa la parte delantera de un vehículo Renault Kangoo.

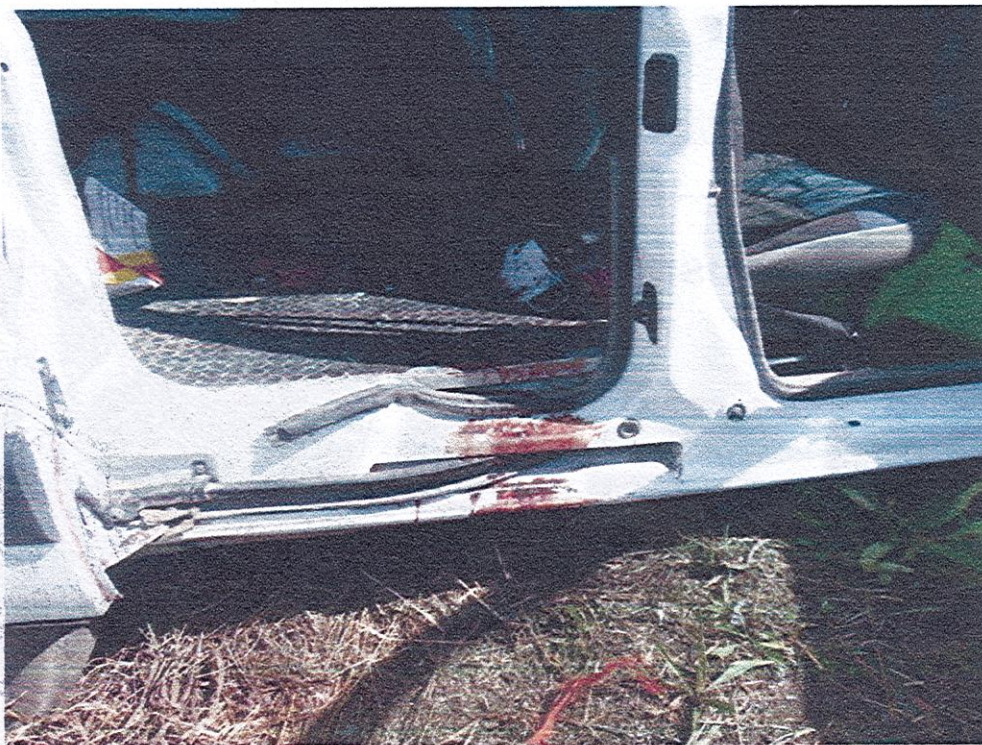
FOTOGRAFIA N° 27: toma realizada al habitáculo trasero, donde se observan manchas pardo rojizas.

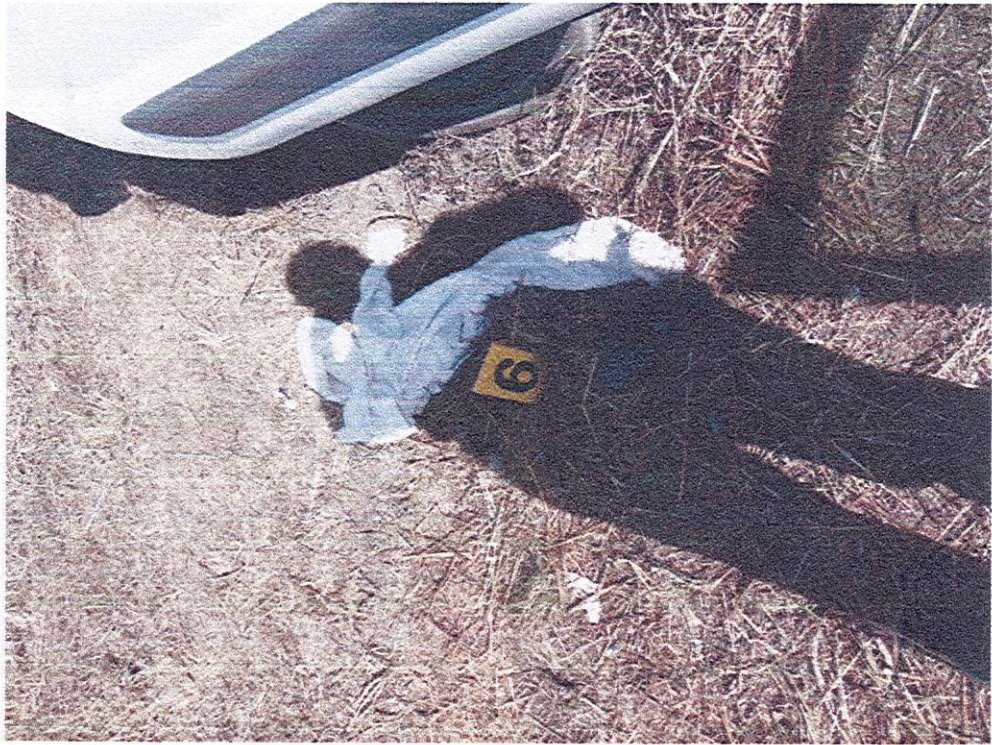
FOTOGRAFIA N° 28: se observa restos de prendas de vestir.

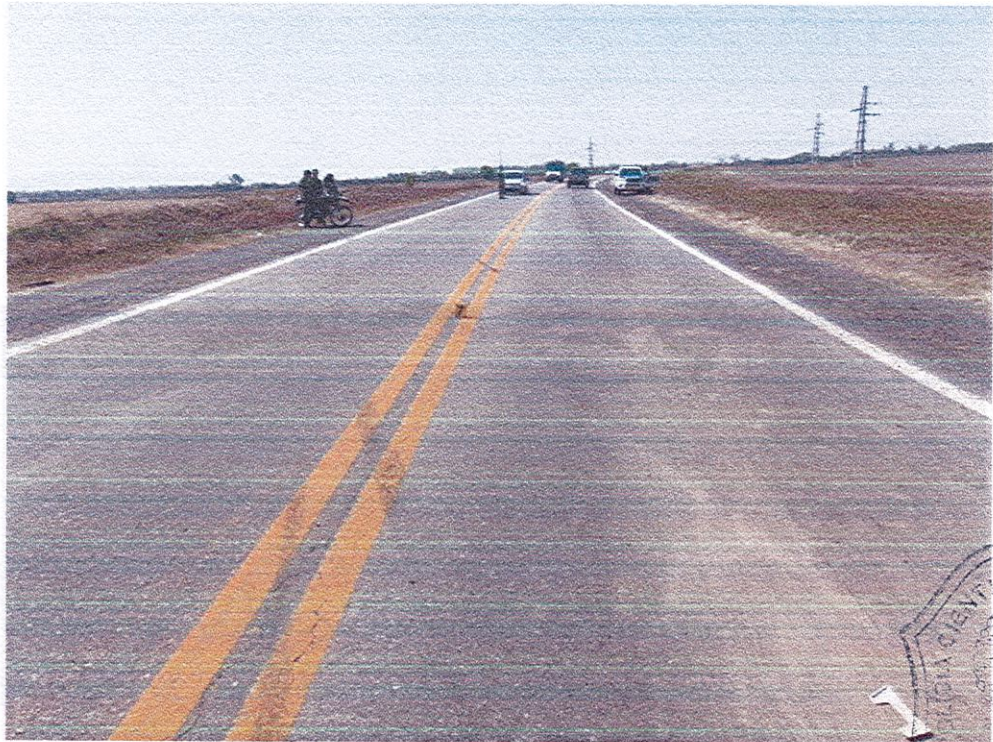
FOTOGRAFIA N° 29: toma realizada desde el cardinal Sur a Norte, se observa indicio n° 7

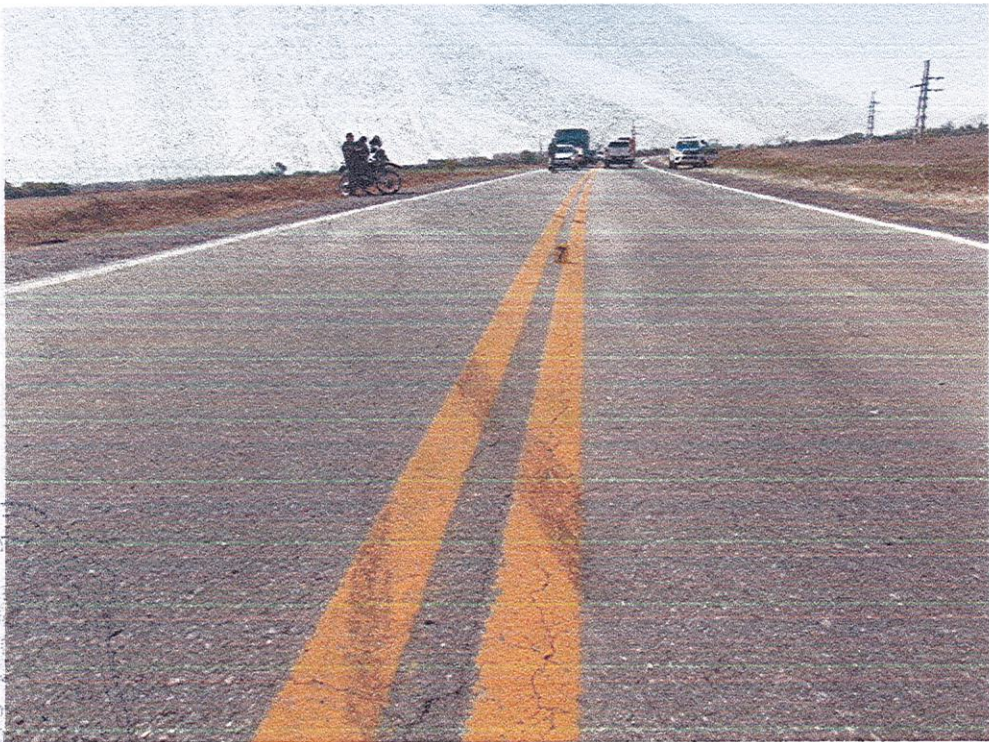
FOTOGRAFIA N° 30: se observa con más aproximación las huellas de rodamiento sobre el asfalto.
