**Informe accidentalológico solicitado**

**Expediente: “PERSOD, LUIS ARMANDO s/ HOMICIDIO CULPOSO EN ACCIDENTE DE TRANSITO – ART. 84 BIS PAR. 1”; VICTIMA: DELGADO, Rubén Alberto; GOMEZ, Miguel Ángel. Legajo: S-041974/2022.**

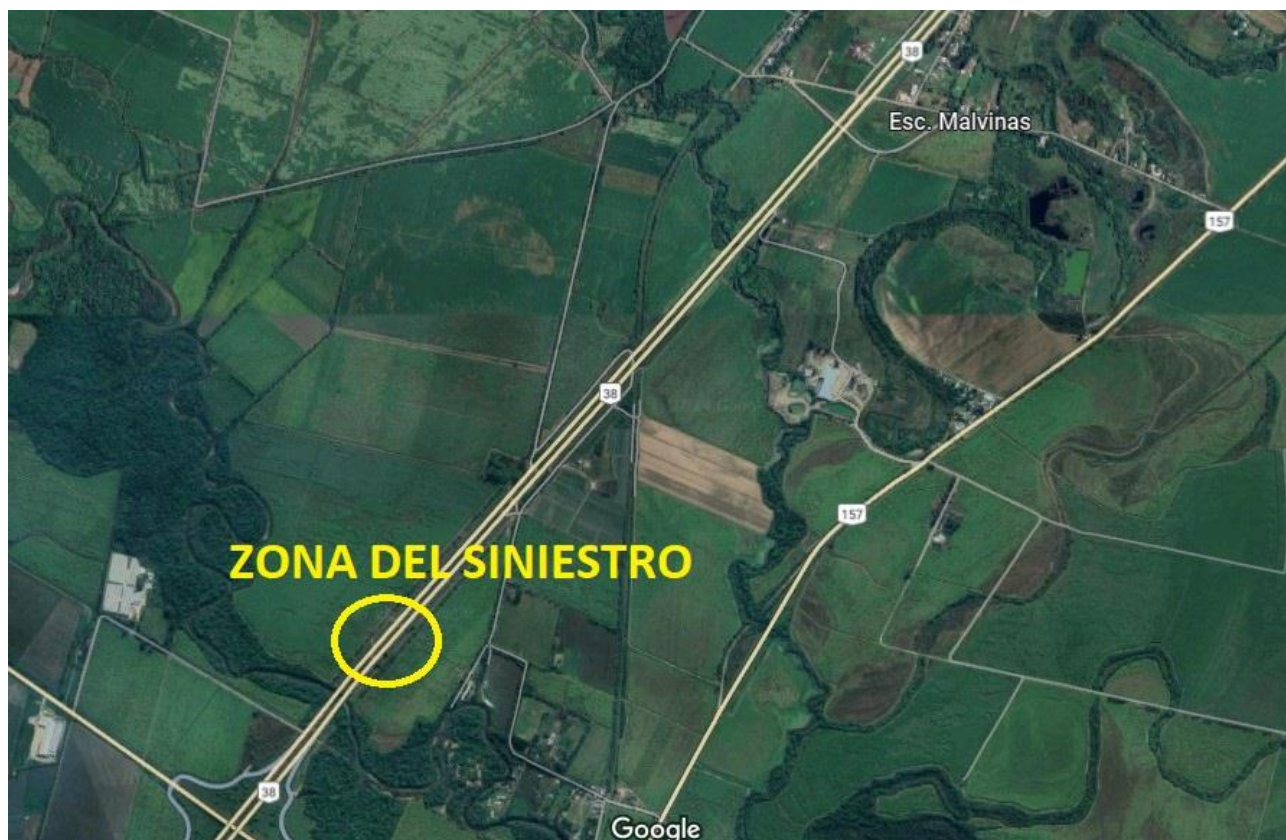
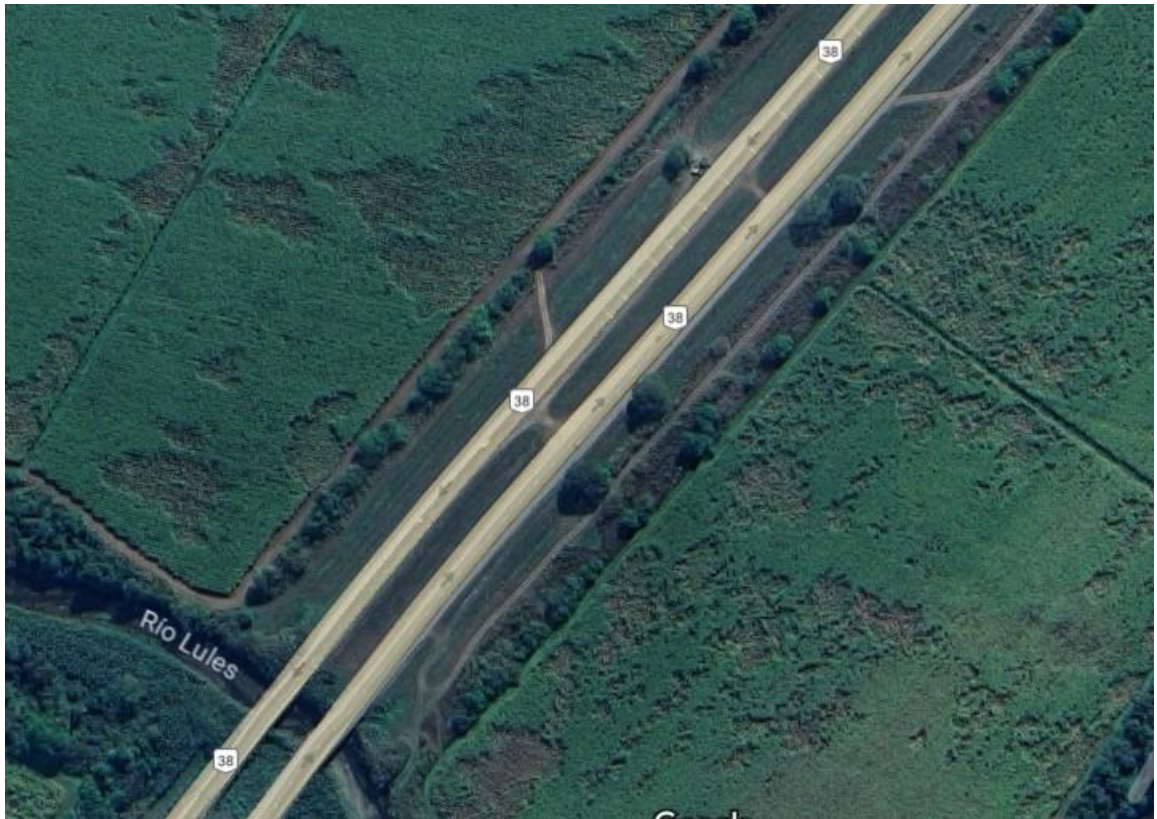
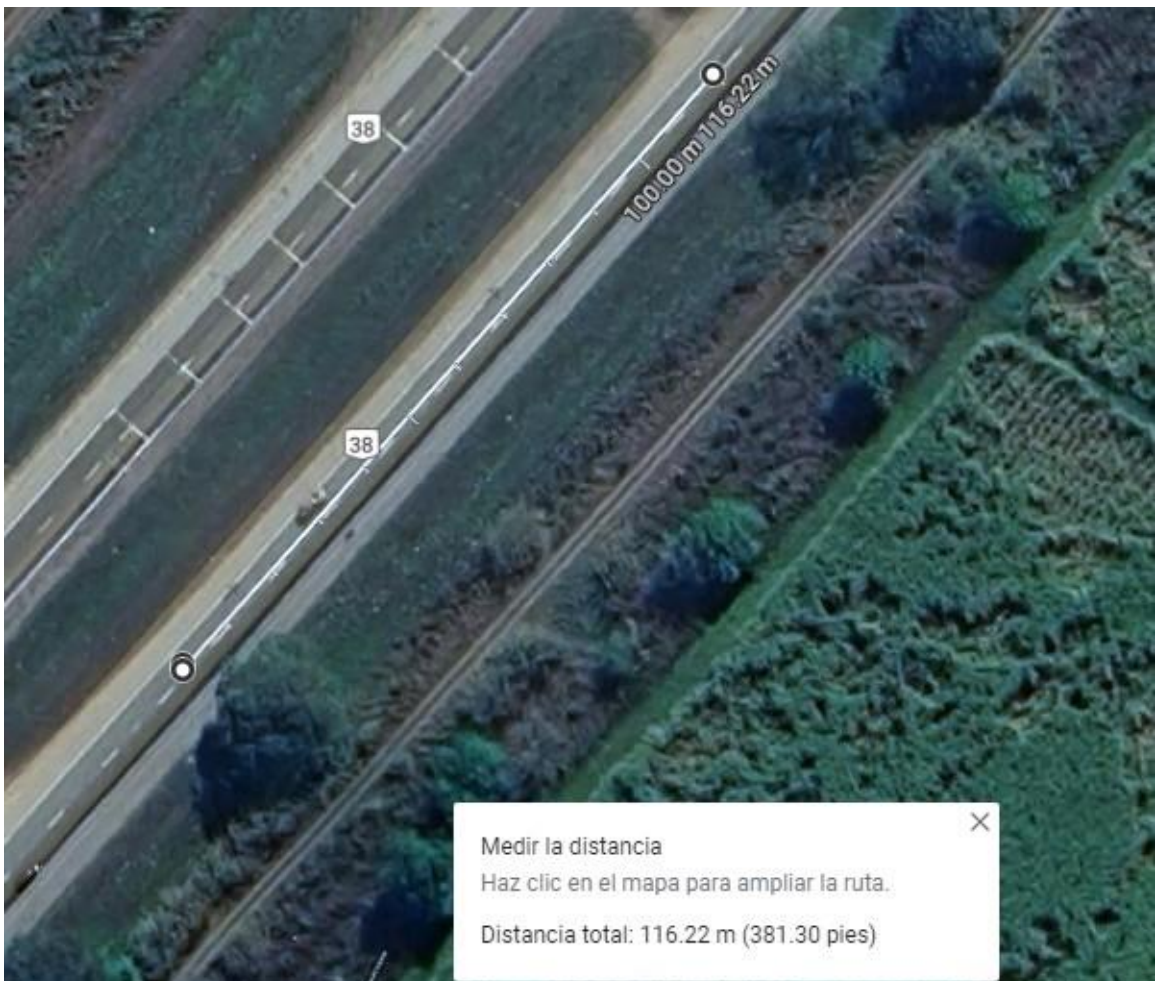
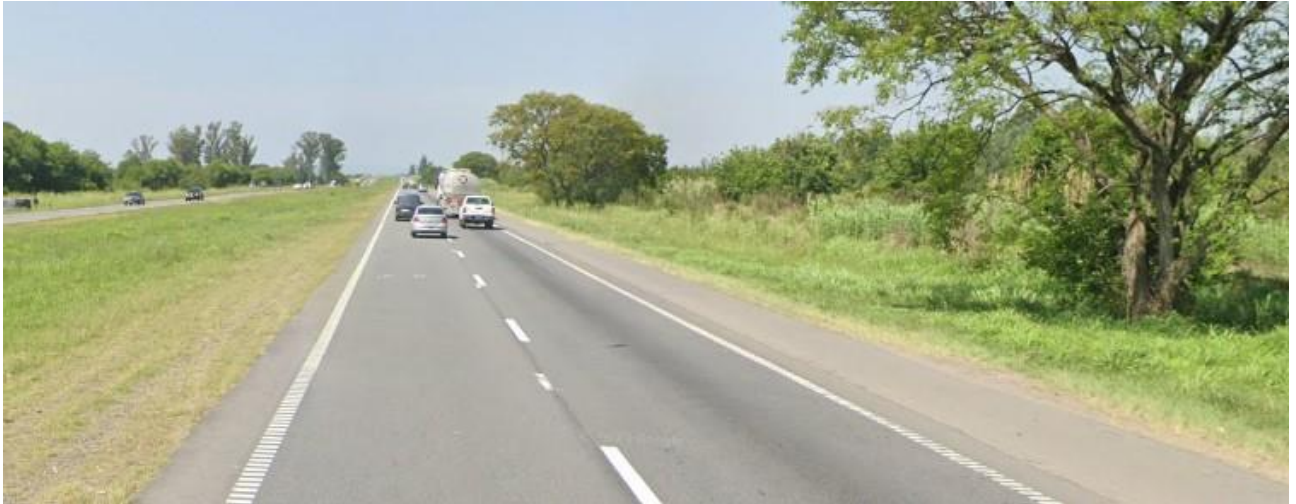
El siniestro se produce el día 10 de Junio de 2012 aproximadamente a Hs 08:15, sobre la RN N° 38 (traza Nueva). Aproximadamente 200 [m] al Norte del puente que cruza el Río Lules, sobre la mano de circulación Sur Norte.

En la zona del accidente la **RN N° 38**, es un arteria Asfaltada, con el asfalto en buen estado de conservación, con doble sentido de circulación Suroeste – Noreste y viceversa (para simplificar, adoptaremos la dirección de circulación, Norte Sur y viceversa), la cual cuenta con un ancho aproximado en cada mano de 7.1 [m] por mano, con una parquizado central de aproximadamente 22.4 [m] de ancho, banquetas asfaltadas en las márgenes derechas y consolidado de ripio en la márgenes izquierdas, de cada vía de circulación, de aproximadamente 3 [m] de ancho, la vía donde se produjo el siniestro, no cuenta con pendiente significativa, no tiene restricciones a la visión en ningún sentido, las luz natural era buena, no existen registros de lluvia la memento del hecho, la señalización vertical era la correcta, y la señalización horizontal, también era la correcta, con líneas demarcatorias, visibles y bien ubicadas.

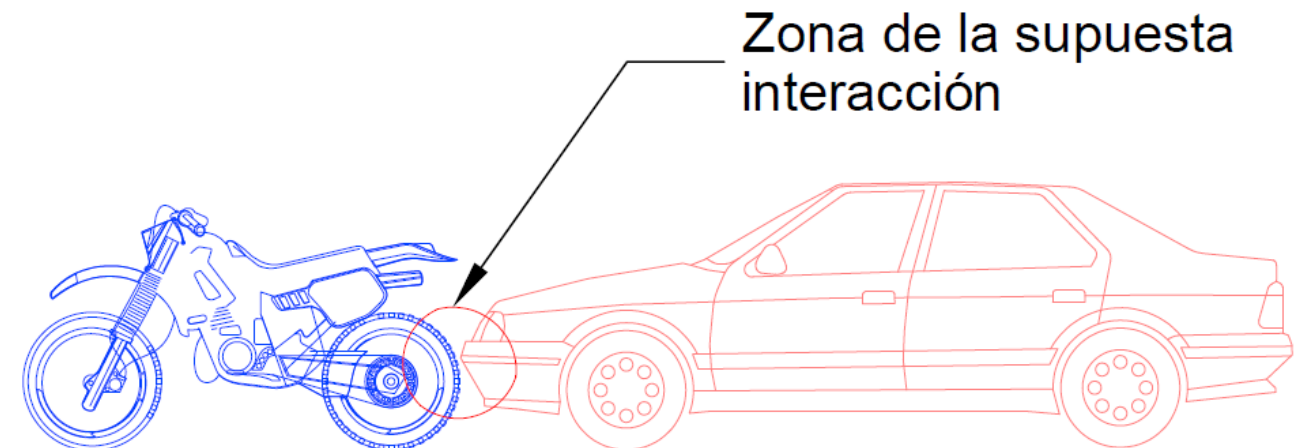
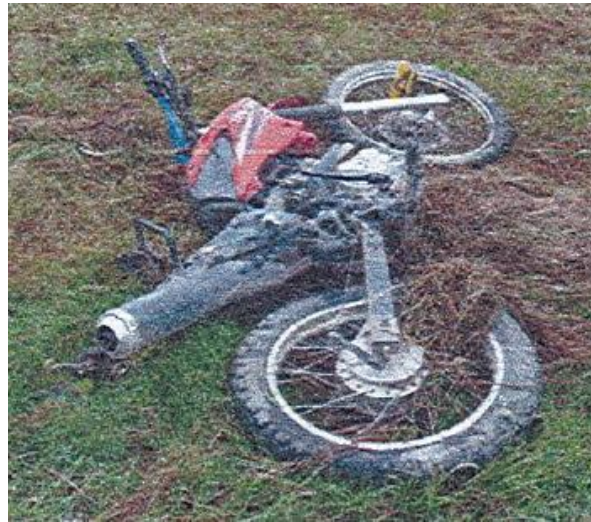
La interacción del paragolpes del automóvil, con la rueda trasera, considerando además la magnitud de los daños, necesariamente debería haber dejado marcas indubitables tanto en la rueda trasera como en toda la parte trasera.

Como puede observarse, no existe evidencia alguna de algún golpe, tanto en el aro de la llanta, como en el caño de escape.

Se puede observar que la deformación de todas las partes del lado izquierdo, son compatibles con un fuerte golpe en el lateral izquierdo de la motocicleta, las demás marcas obedecen a golpes leves producidos durante el arrastre en la zona de pastizales.

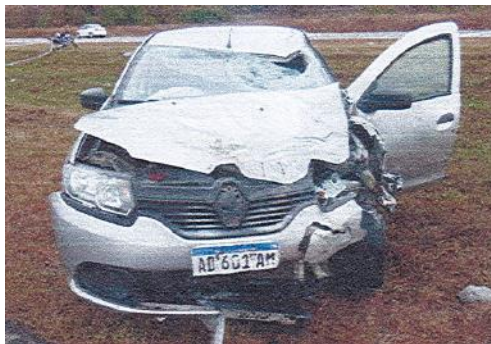
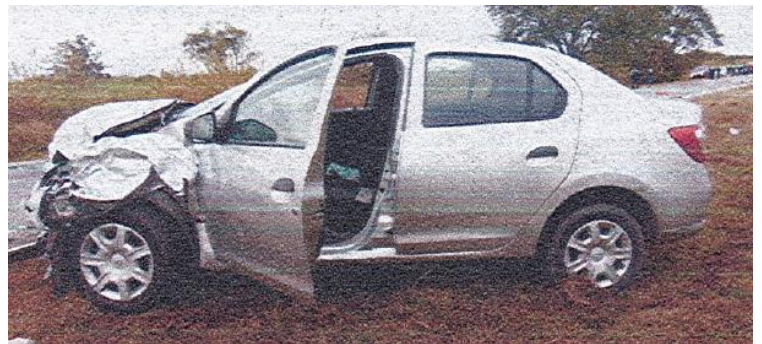
Tampoco es compatible la deformación sufrida por el frente del automóvil, con un impacto a una rueda trasera, ya que si seguimos suponiendo, que este hubiera sido así, el automóvil tendría una marcada deformación puntual en el frente del vehículo, y como puede verse, la deformación es cuasi plana, en el lado donde se produce el golpe.

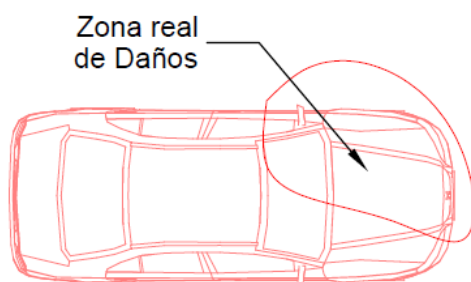
Por último y no menos evidente, el impacto no pudo realizarse como se describe en el informe de la policía criminalística, porque la proyección de los cuerpos y la motocicleta luego del impacto, es físicamente imposible de acuerdo a las distancias de proyección que hubieran sido resultado de un impacto de ese tipo.

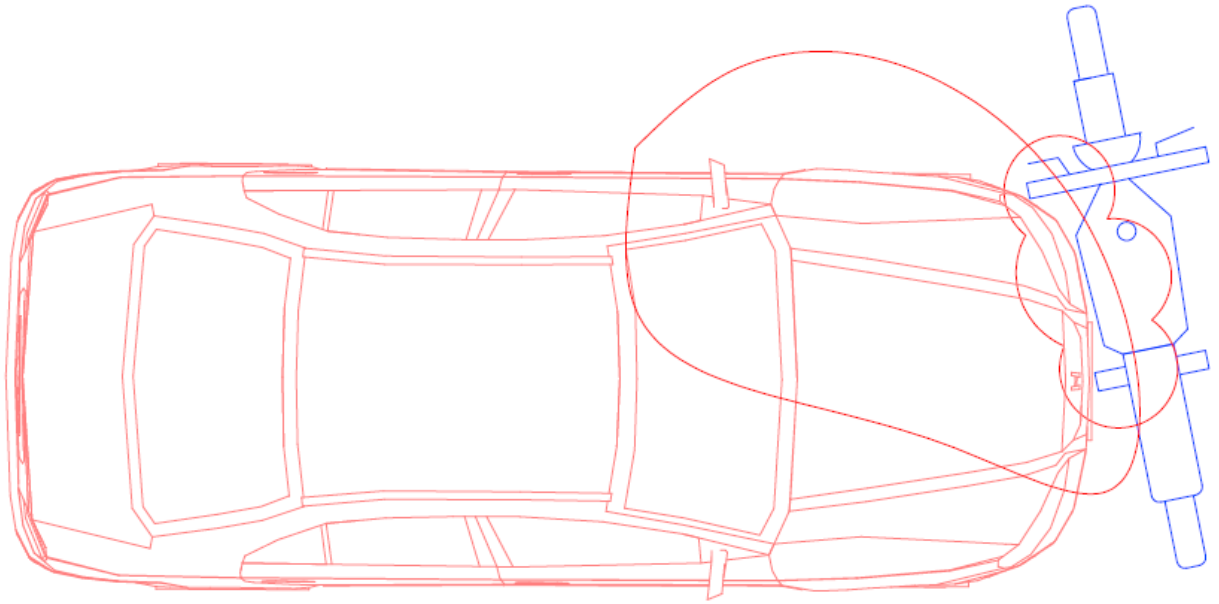
## Interacción Real

Como conclusión podemos decir que **De acuerdo a la ubicación de los daños en la motocicleta y en el automóvil, la proyección de los cuerpos, la ausencia total de evidencias de golpes sobre la parte trasera del Moto-vehículo, etc., podemos afirmar categóricamente que: EL IMPACTO SE PRODUCE ENTRE EL FRÉNTA DEL AUTOMÓVIL Y EL LATERAL IZQUIERDO DE LA MTOCICLETA.**

- El siniestro, se produce por el cruce sin la debida precaución por parte de la motocicleta.
- Se produce en el carril de circulación del automóvil
- El impacto es contra el lateral de la motocicleta, con el frente del automóvil.
