POLICÍA DE TUCUMÁN
SECCIÓN FOTOGRAFÍA-DIVISIÓN CRIMINALÍSTICA
CALLE CHILE N° 1801, 2° PISO-SAN MIGUEL DE TUCUMAN

INFORME FOTOGRAFICO N° 4297/2023

Causa: Lesiones Culposa
Lugar: Malabia 4100
Hora: 00:50
Fecha de Intervención: 27/10/2023
Solicito: Cria.8

CAUSA: SANCHEZ MYRIAM RUTH S/ LESIONES CULPOSAS.- LEGAJO: S-093781/2023.- INTERVIENE: COMISARIA SECCIONAL 8va.- SOLICITADA: UNIDAD FISCAL DE INVESTIGACION ESPECIALIZADA EN ATENTADOS CONTRA LAS PERSONAS NRO. "1" DEL CENTRO JUD. CAPITAL.-

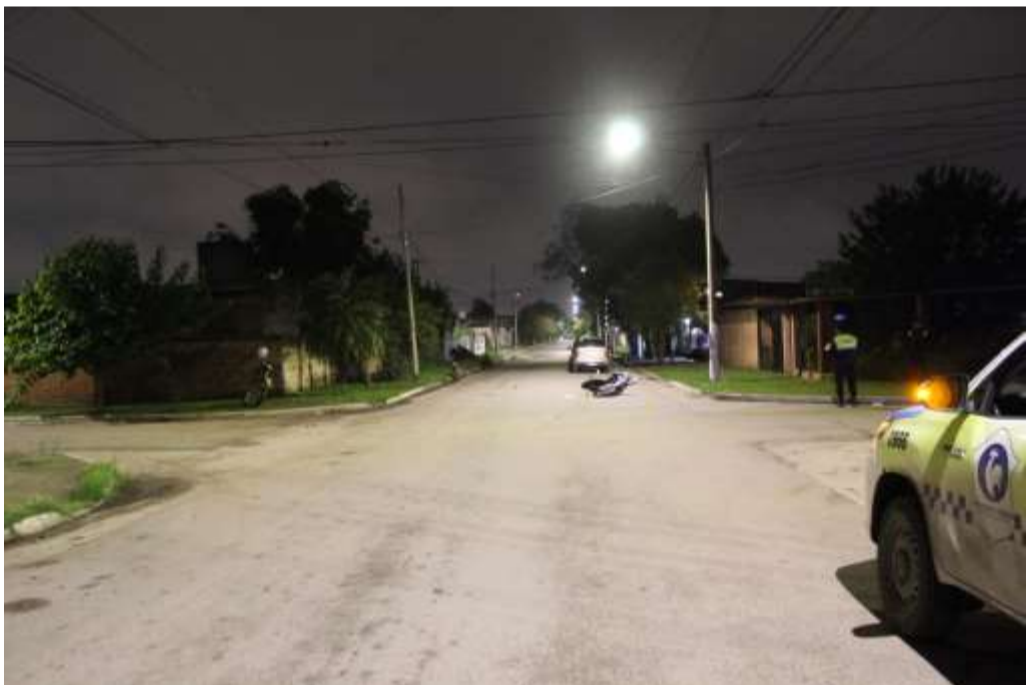
FOTOGRAFÍA N°01

FOTOGRAFÍA N°01: Panorámica tomada de cardinal Oeste a Este por calle Malabia 4100, lugar donde se produjo el hecho. Datos aportados por el Empleado Policial el Agente Paz Facundo c/9087.

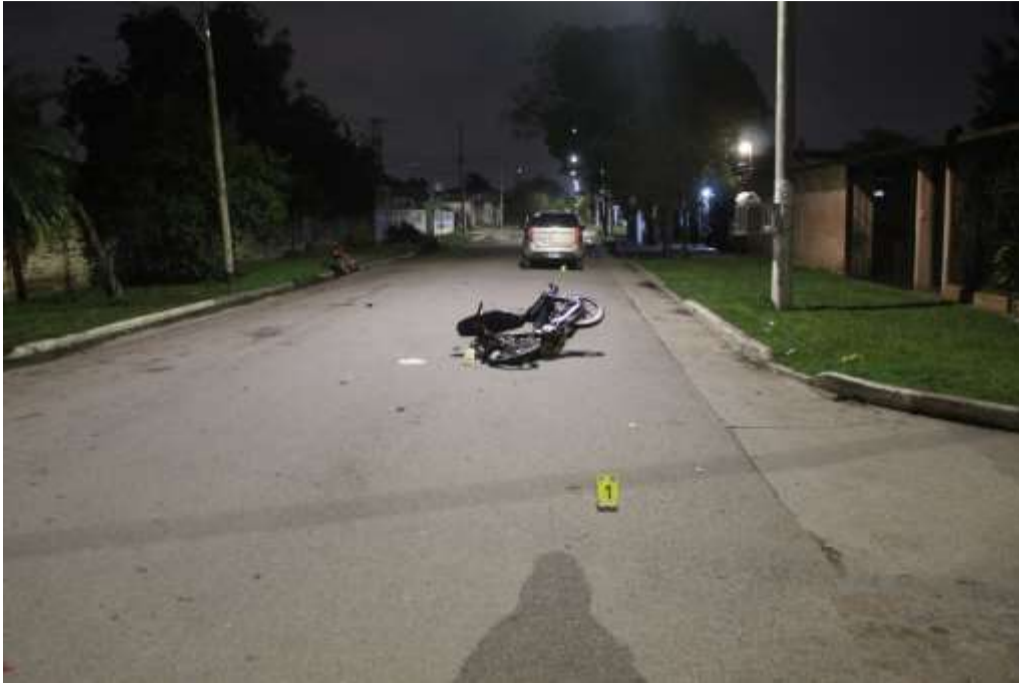
FOTOGRAFÍA Nª 02

FOTOGRAFÍA Nª02: Imagen tomada con más aproximación, donde indico con cartel N°1 una fricción metálica, con cartel N°2 una moto Marca Gilera, Modelo 110, Dominio A02 9FYW y con cartel N°3 un vehículo Marca Fiat, Modelo Idea, Dominio OML 970.

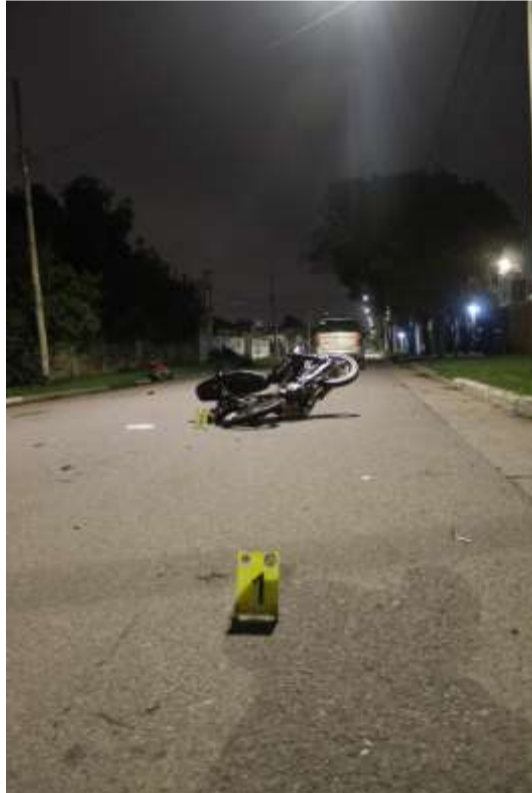
FOTOGRAFÍA Nª 03

FOTOGRAFÍA Nª 03: Vista de otro ángulo hacia el lugar del hecho.

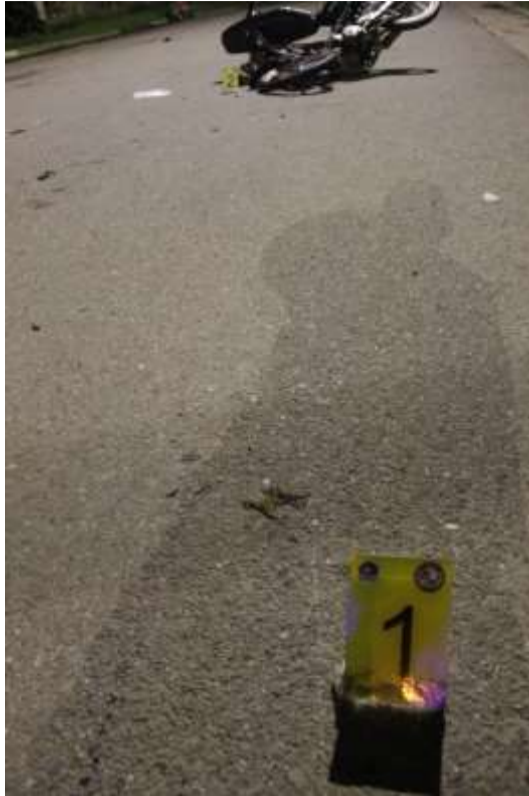
FOTOGRAFÍA Nª 04

FOTOGRAFÍA Nª 04: Realizada con más aproximación hacia la fricción metálica.

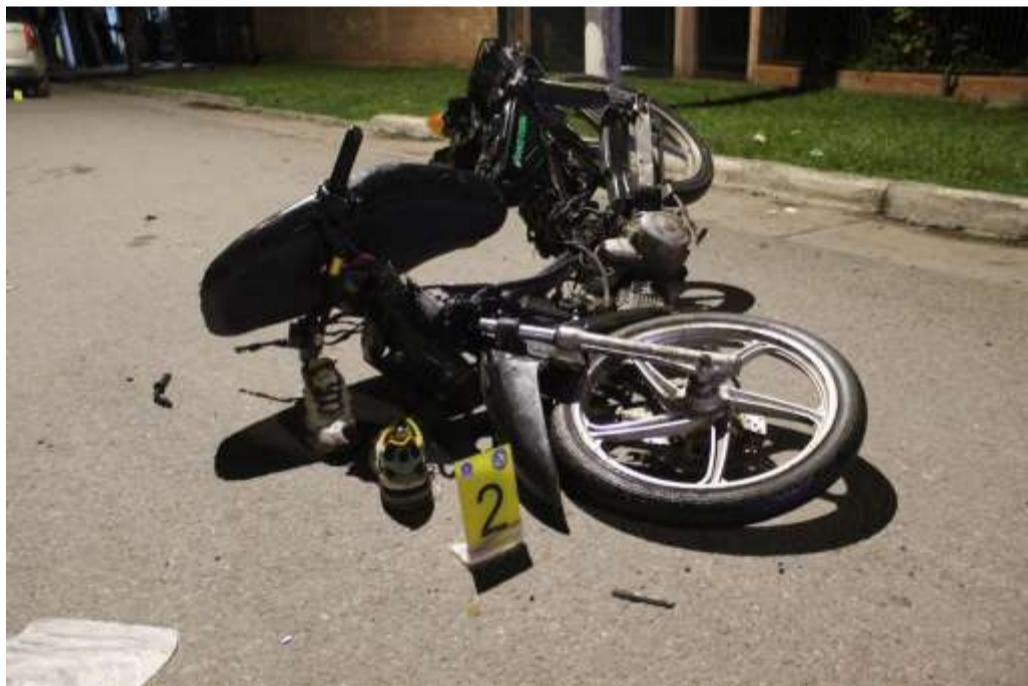
FOTOGRAFÍA N°04

FOTOGRAFÍA N°04: Realizada parte frontal de la motocicleta.

Barrales de suspensión delantera fuera de lugar en relación al cripto, torcido hacia la izquierda (visto de la conducción).- No posee faros delanteros.- No posee espejos retrovisores, como así también, tablero instrumental.-

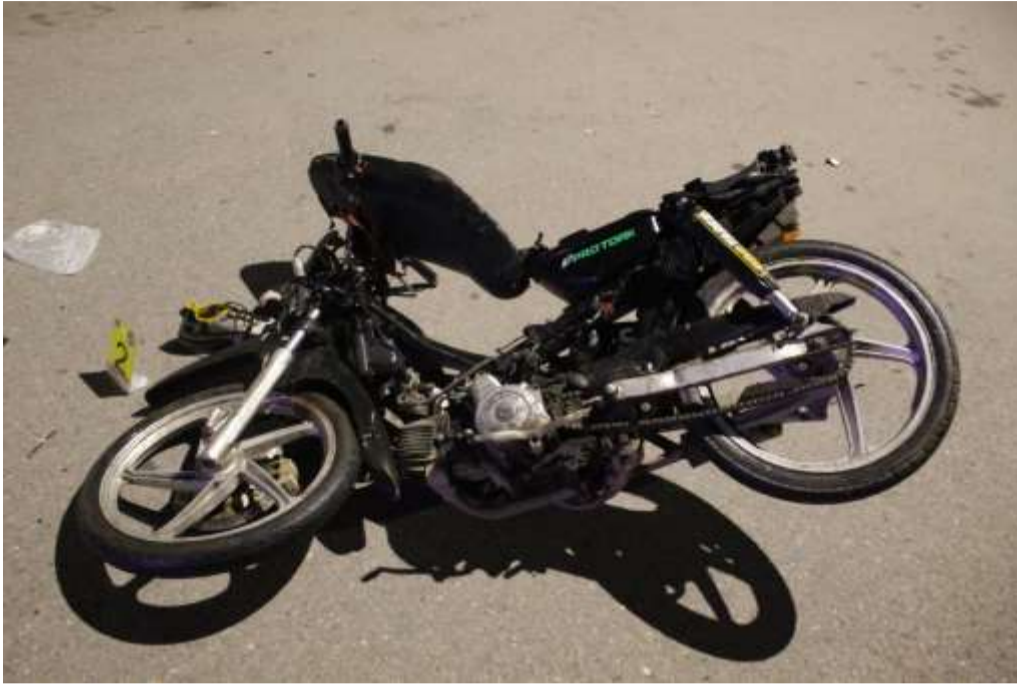
FOTOGRAFÍA Nª 06

FOTOGRAFÍAS Nª 06: Realizada hacia la parte lateral izquierdo de la motocicleta GILERA.

No pose posa pies delantero.- Friccionado tercio inferior de barrales de suspensión delantera.- Torcida sección delantera de soporte Horizontal de rueda trasera, con la torsión dirigida hacia el lado derecho.- No posee carenado cubre cuadro y bajo asiento.-

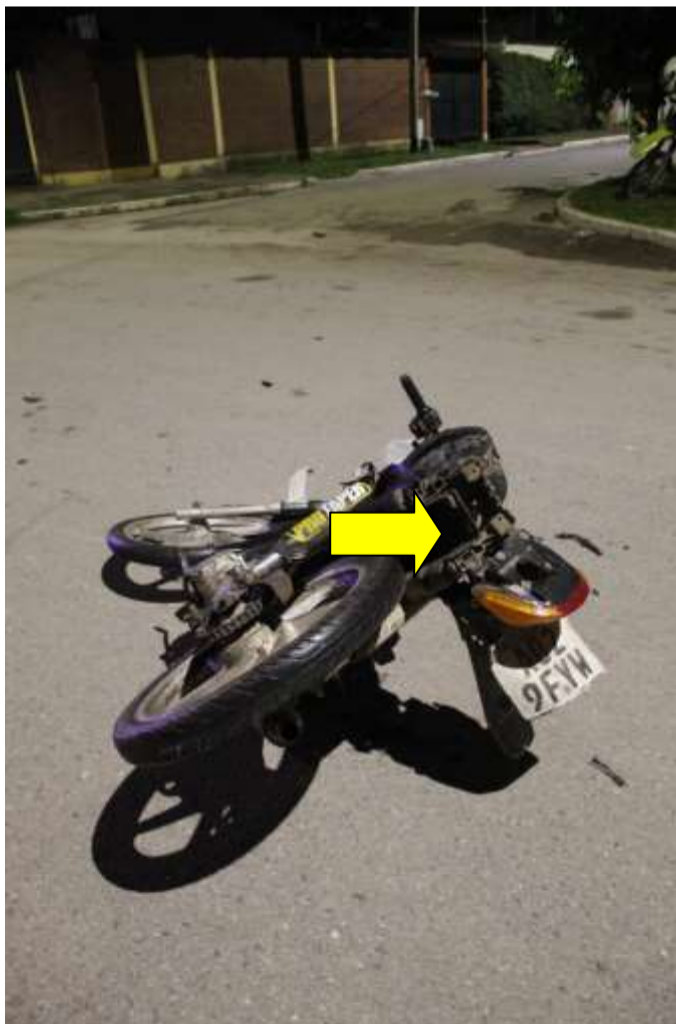
FOTOGRAFÍA Nª 07

FOTOGRAFÍA Nª 07: Realizada parte trasera de la motocicleta, donde indico con flecha los daños.

Roto soporte de sujeción de óptica trasera.- desprendido óptica trasera.- No posee placa dominial.-

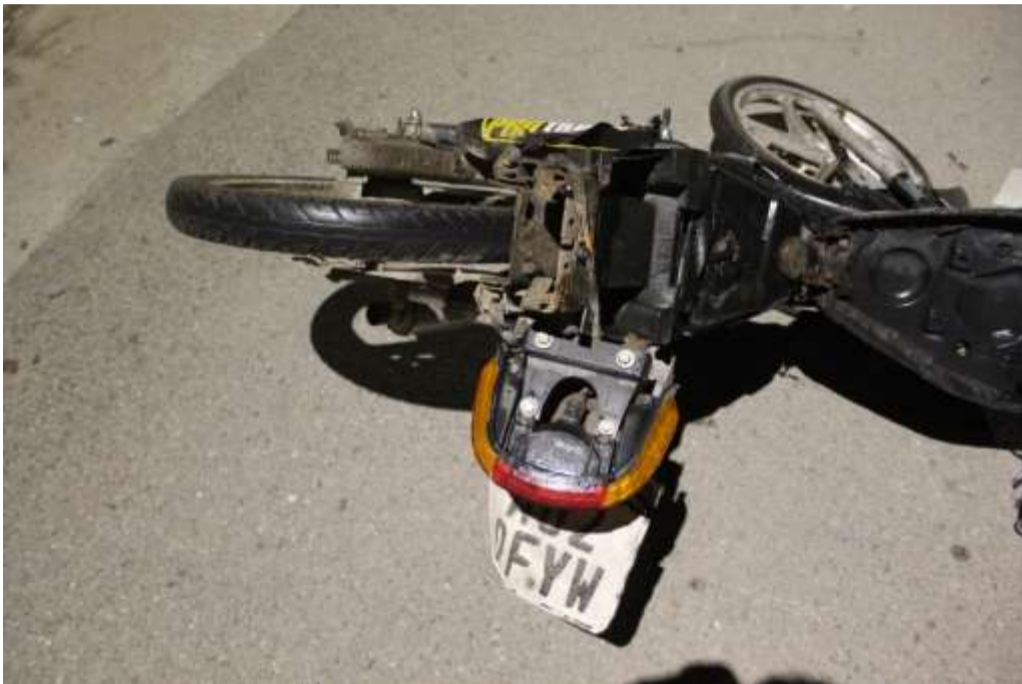
FOTOGRAFÍA Nª 08

FOTOGRAFÍA Nª 08: Idem fotografía anterior con más aproximación a los daños.

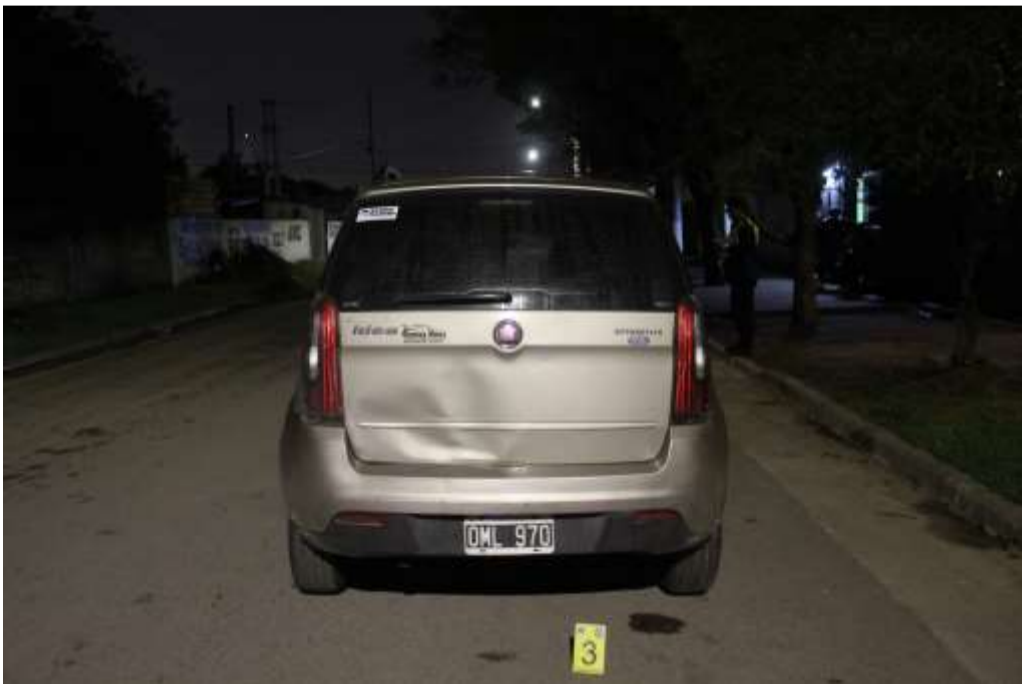
FOTOGRAFÍA Nª 09

FOTOGRAFÍA Nª 09: Realizada parte trasera del vehículo FIAT IDEA.

No presentan daños.-

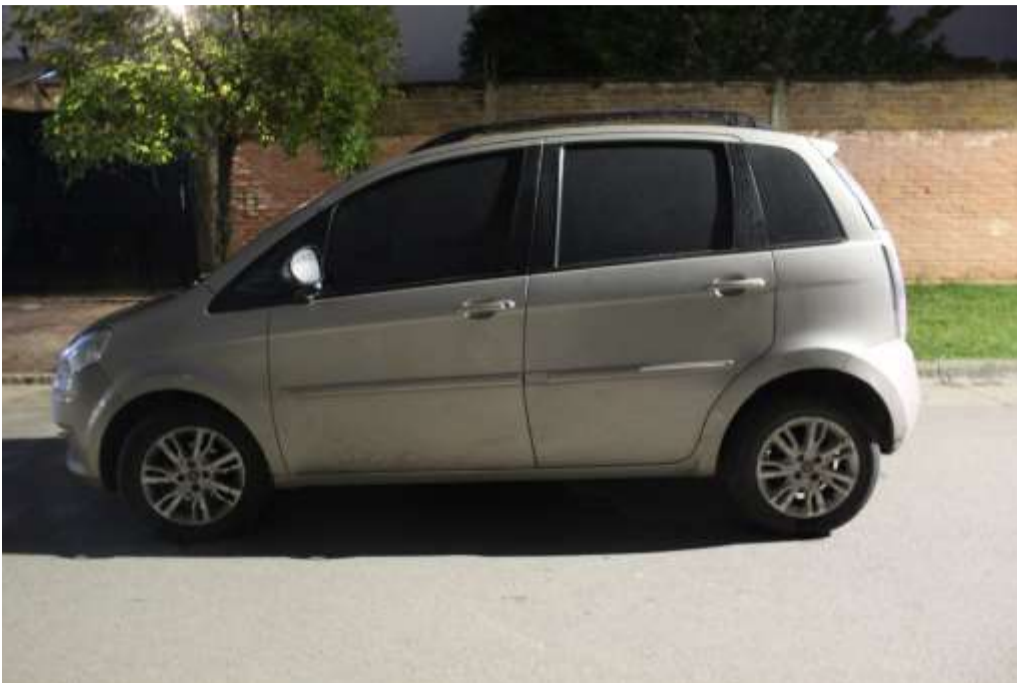
FOTOGRAFÍA Nª 10

FOTOGRAFÍA Nª 10: Realizada parte lateral izquierdo del vehículo.

No presenta daños.-

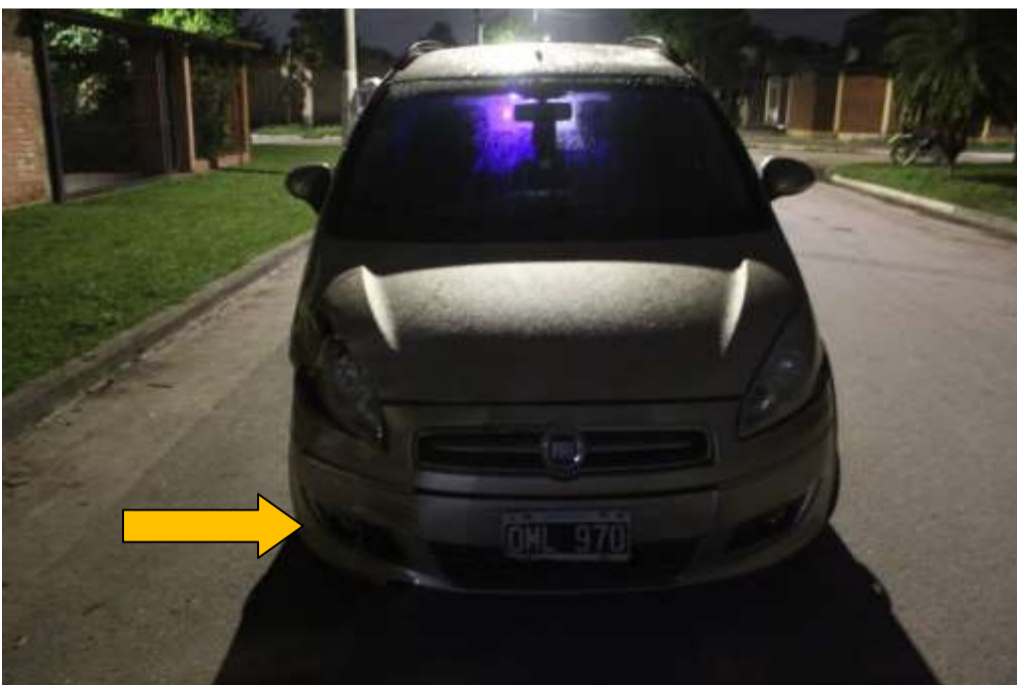
FOTOGRAFÍA Nª 11

FOTOGRAFÍA Nª 11: Realizada parte frontal del vehiculo, donde indico con flecha los daños.

Abollado extremo derecho (siempre visto de la conducción) de placa diminial.- Roto acrílico protector de óptica delantera derecha.- Friccionado con adherencia de sustancia oscura y rayado en panel exterior de paragolpe delantero, lado derecho.- Roto en extremo inferior, lado derecho de paragolpe.- Abollado sección delantera, lado derecho de capot, con la depresión dirigida hacia atrás y hacia la izquierda.- Abollado sección delantera, lado izquierdo de techo de habitáculo, con la depresión dirigida hacia abajo.-

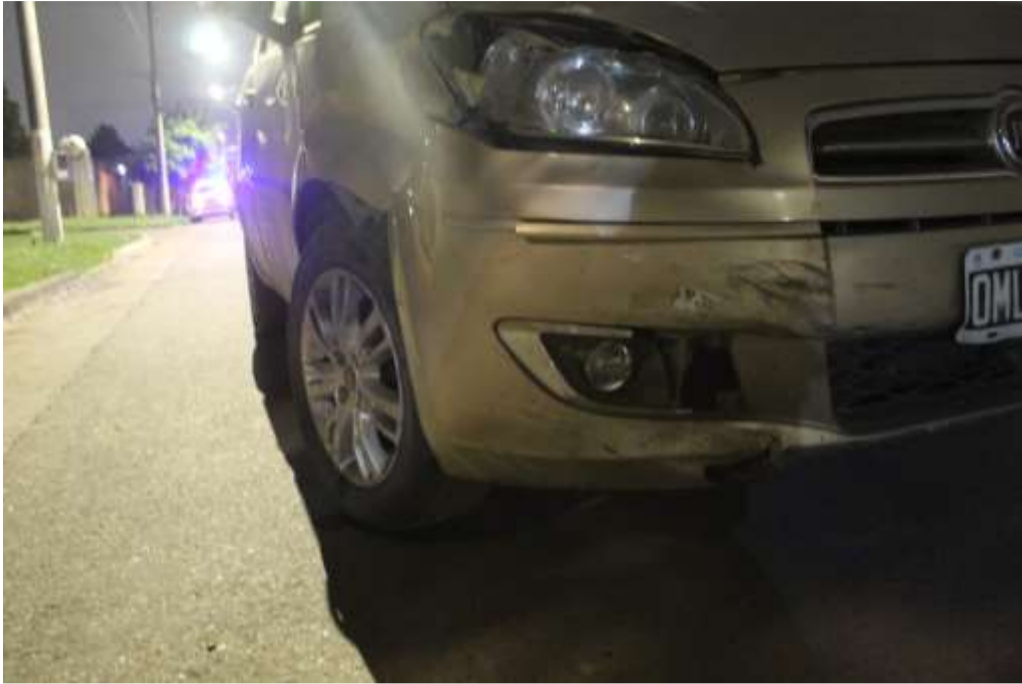
FOTOGRAFÍA Nª 12

FOTOGRAFÍA N°12: Realizada con más aproximación a los daños..

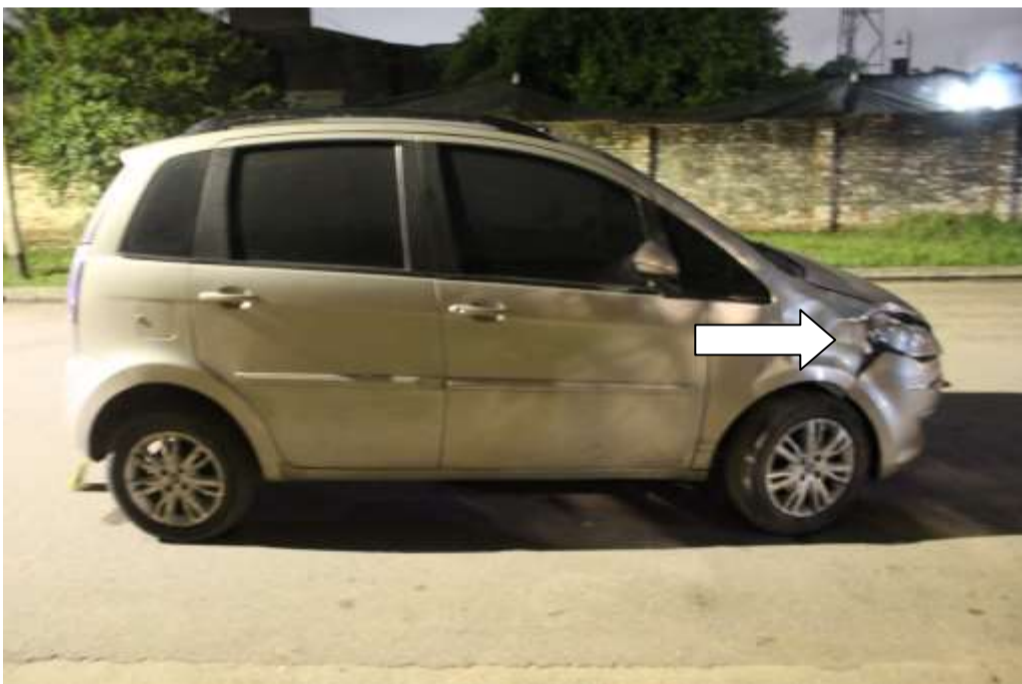
FOTOGRAFIA N°13

FOTOGRAFÍA N° 13: Realizada parte lateral derecho del vehículo, donde indico con flecha los daños.

Abollado panel exterior de guardabarro delantero, con la depresión dirigida hacia la izquierda (siempre en sentido de la conducción) y con corte en el centro de la abolladura.- Roto soporte de sujeción de paragolpe delantero, lado derecho.-

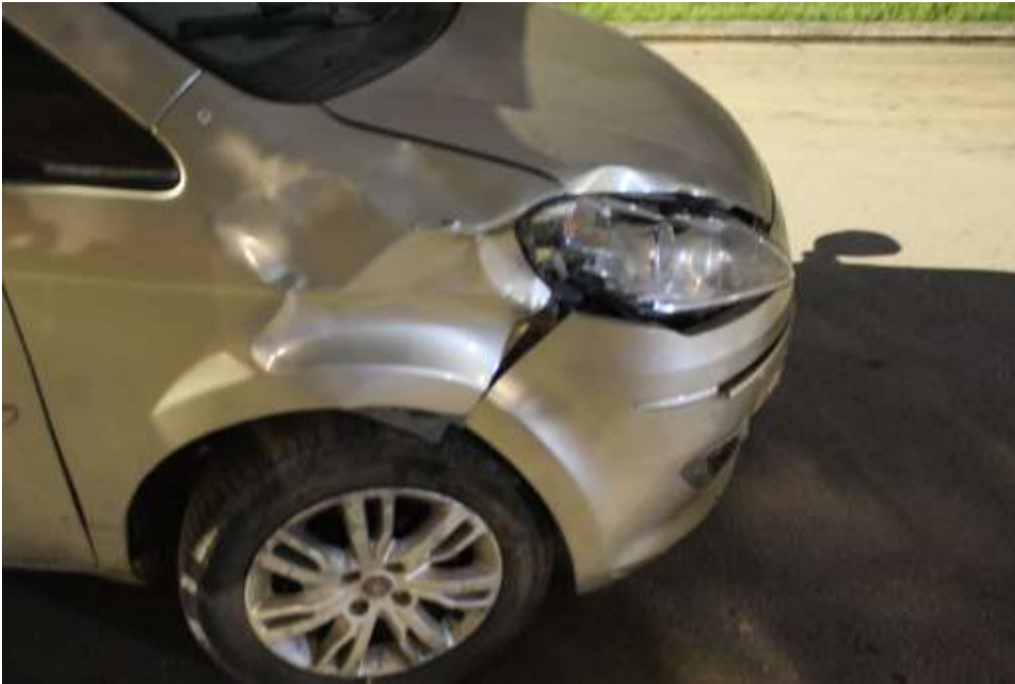
FOTOGRAFIA N°14

FOTOGRAFIA N°14: Toma en detalle a los daños, indicando con flechas en fotografía anterior.
