| Ing. PABLO DANIEL<br>IMPELLIZZERE<br>MP 29.609 | INFORME PERICIAL ACCIDENTOLOGICO | EXPEDIENTE | PAG: |

Autos: **"ZELARAYAN DANIEL EDUARDO Y OT C/ADEN NORBERTO RAMON S/DAÑOS Y PERJUICIOS"**.

### **INFORME PERICIAL**

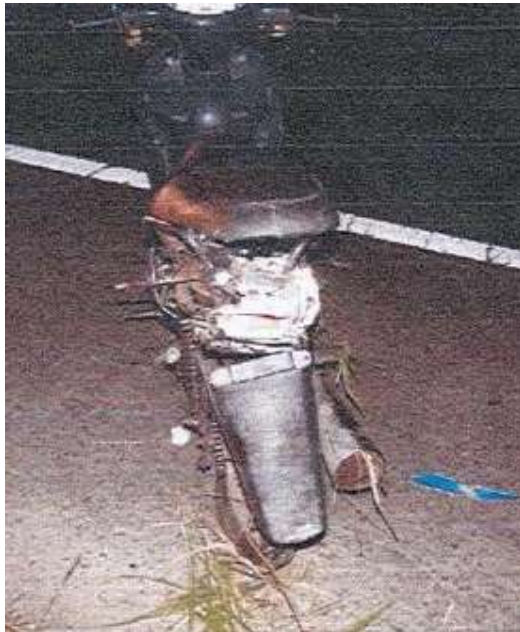
La RUTA NACIONAL 38 en el km 777, es una autopista que tiene sentido de circulación de Norte a Sur y viceversa. Instantes antes del accidente, la motocicleta CORVEN circulaba de Sur a Norte por la calzada Este de la autopista cuando al llegar al km 777 fue impactada desde atrás por la camioneta TRACKER que venía circulando en el mismo sentido y por la misma calzada.

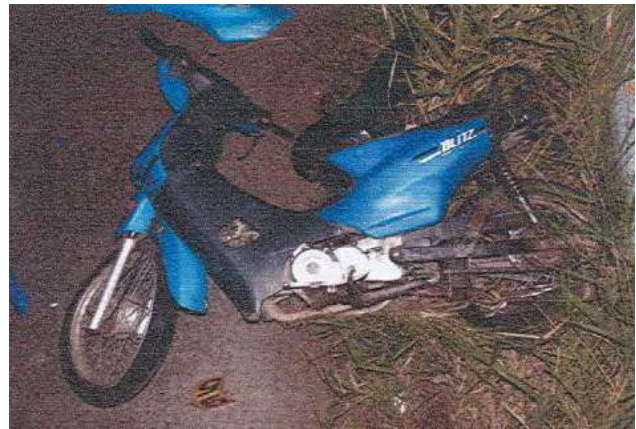
La motocicleta sufrió el impacto en la parte trasera hacia la izquierda y cayó al pavimento sobre el lateral derecho, derrapando hacia la banquina quedando en posición final

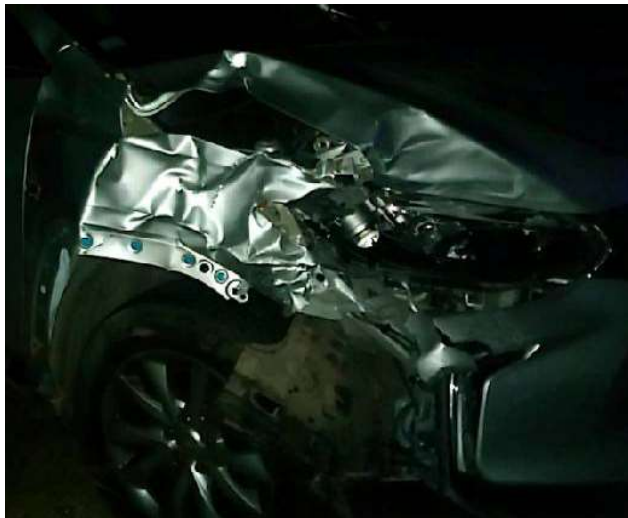
La TRACKER sufrió daños en su parte extrema frontal derecho, con fuertes abolladuras y repliegues hacia atrás del guardabarros delantero derecho y del capot.

- Guardabarros delantero derecho.
- Capot
- Óptica delantera derecha.
- Guardaplast delantero derecho.
- Paragolpes delantero lado derecho.

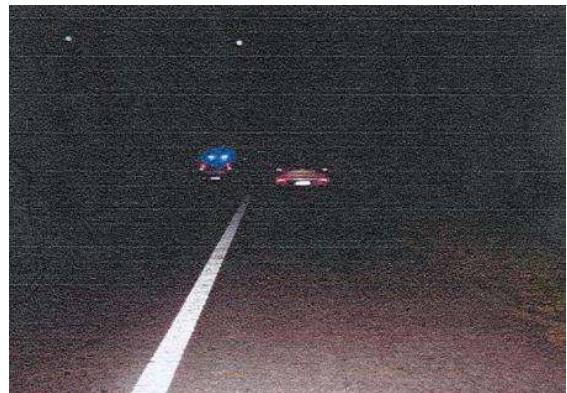
Y su posición final después del impacto fue sobre la banquina de la calzada este como vemos en la foto.

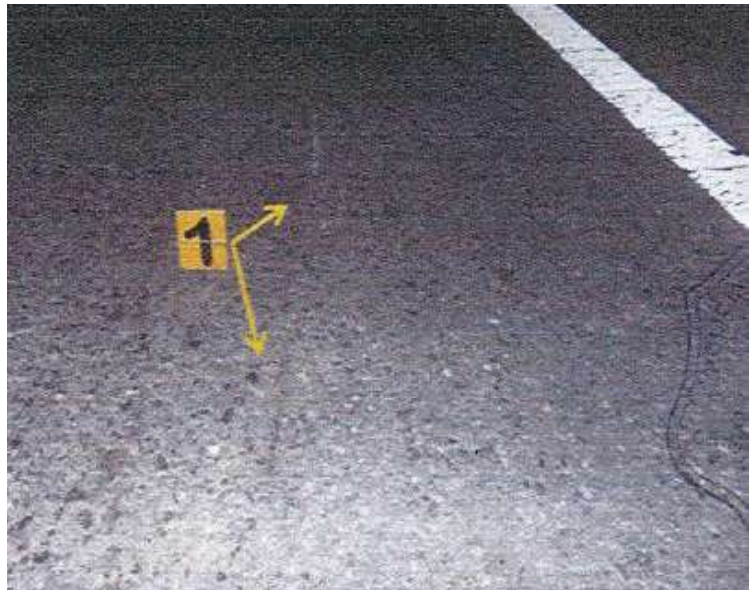
El punto de contacto fue sobre el costado derecho de la calzada Este de la autopista, aproximadamente a 1,2 metros de la línea blanca hacia adentro. Así lo determino según la fotografía tomada por la policía científica y la planimetría donde se indica el comienzo del raspado duro con marca de neumático.
