**PRESENTO INFORME PERICIAL:**

**JUZGADO EN LO CIVIL Y COMERCIAL COMUN I (CENTRO JUDICIAL MONTEROS)**

**JUICIO: ESBER ATTIEL JESUS ANTONIO c/CEBALLOS RICARDO MOISES s/ESPECIALES (RESIDUAL) PERICIAL CIVIL**

Expte:N° 94/21-D4

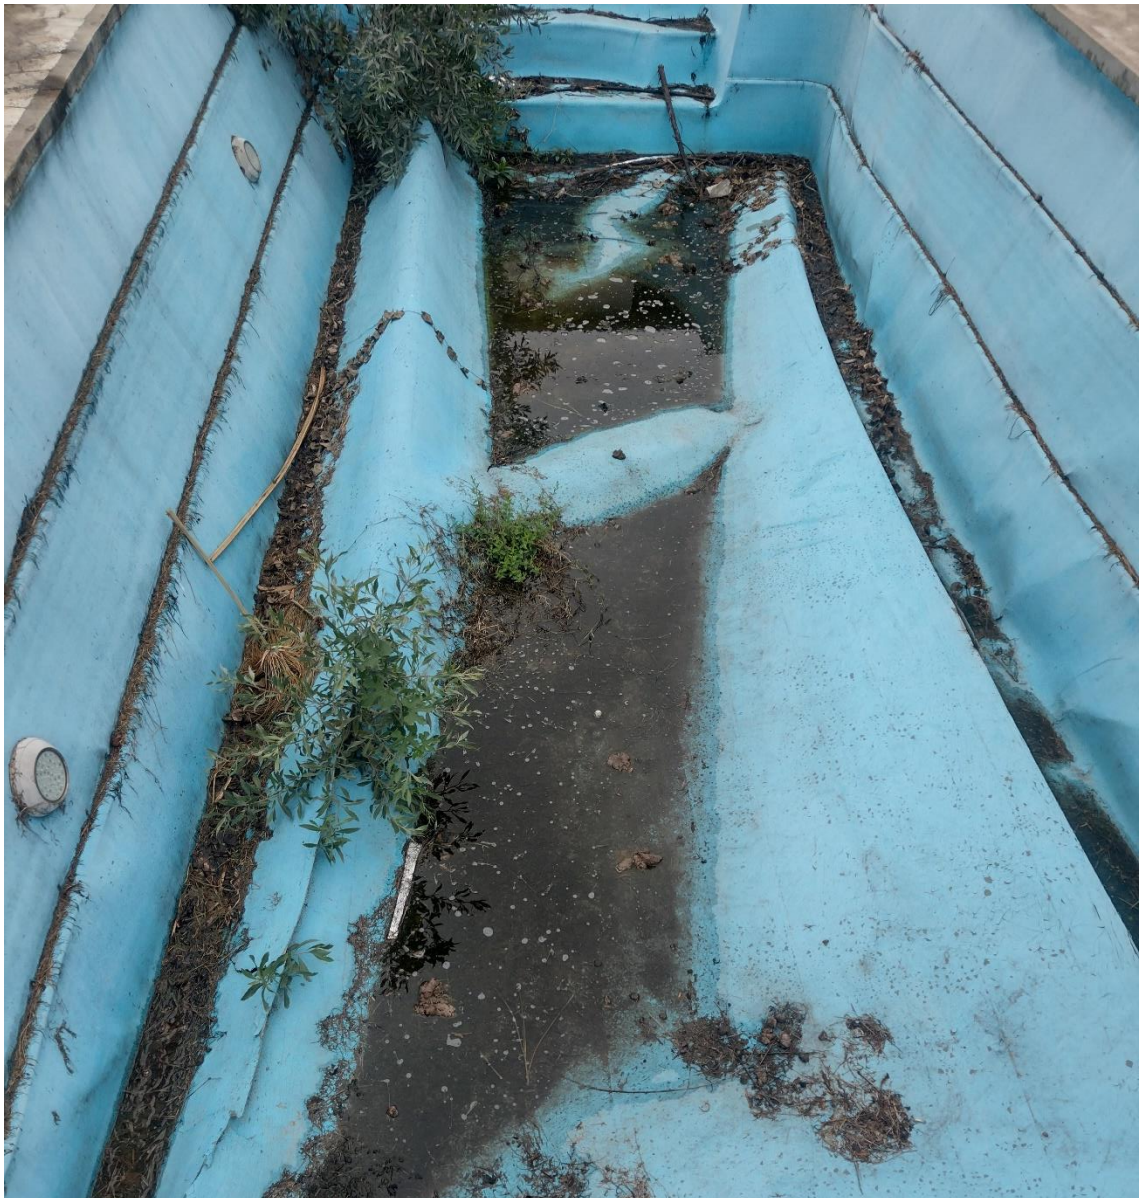
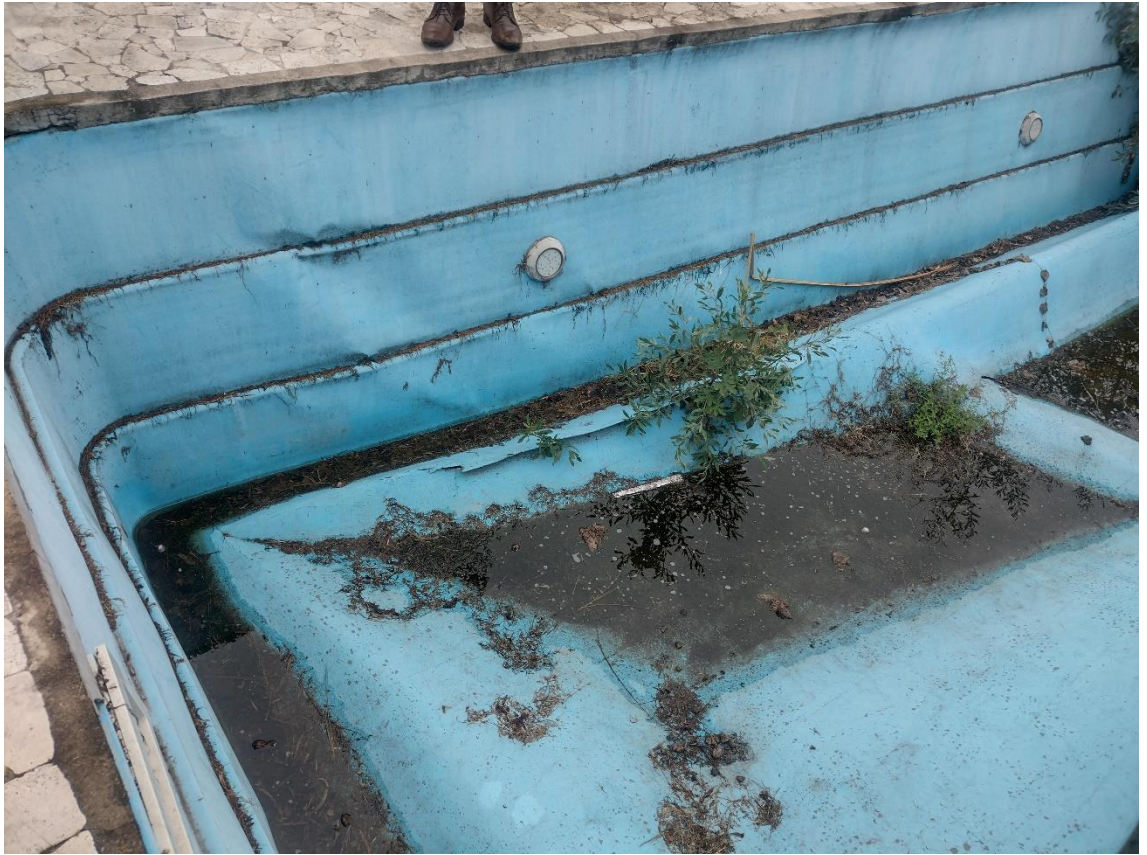
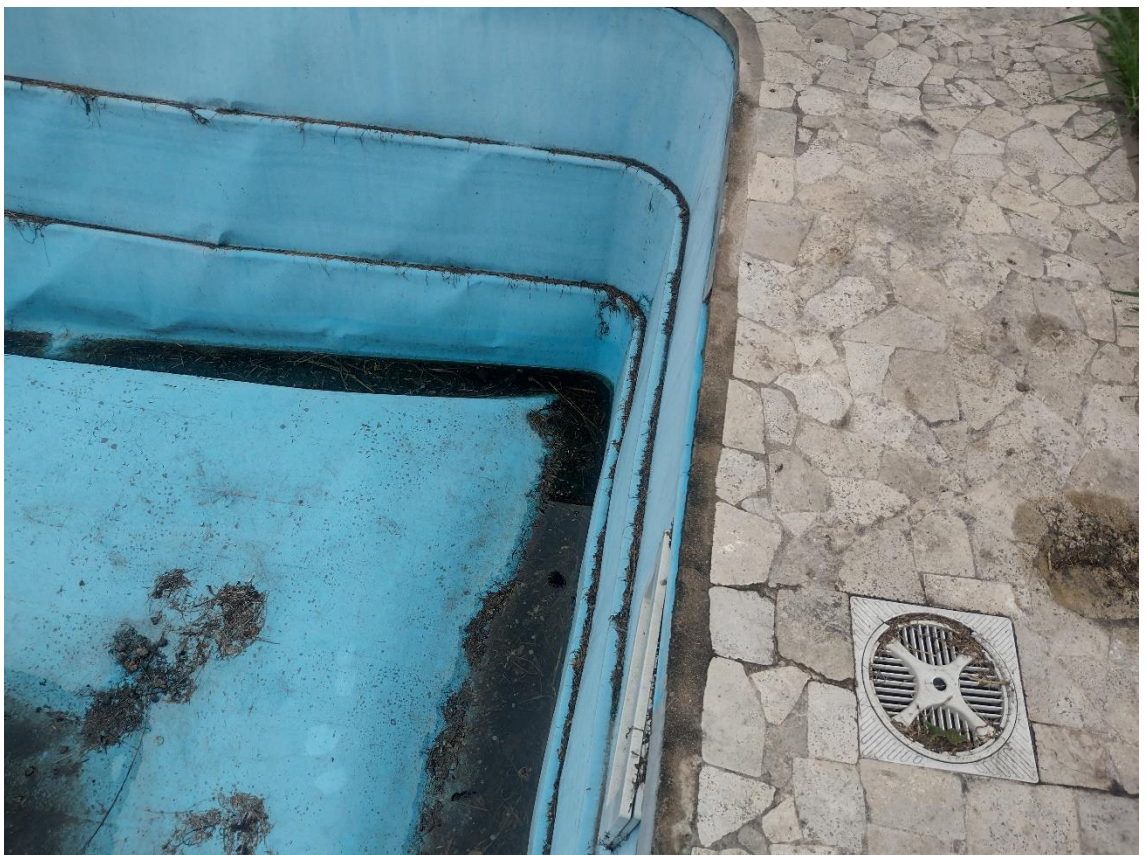
En el domicilio de en calle Moreno N° 1172 - Barrio El Tejar, de la ciudad de Monteros, constaté en la pileta de fibra de vidrio allí colocada la existencia de una soldadura en la cola (frente del arco) de la pileta de unos 5 a 10 centímetros, ya reparada.

En el caso concreto de la rotura en la pileta del Sr. Jesús Antonio Esber Attiel, se debió a efectos de la subpresión o sea presión negativa (desde afuera hacia adentro) producida por un eventual vaciamiento de la pileta más la acción de subpresión por la presencia de napas altas.

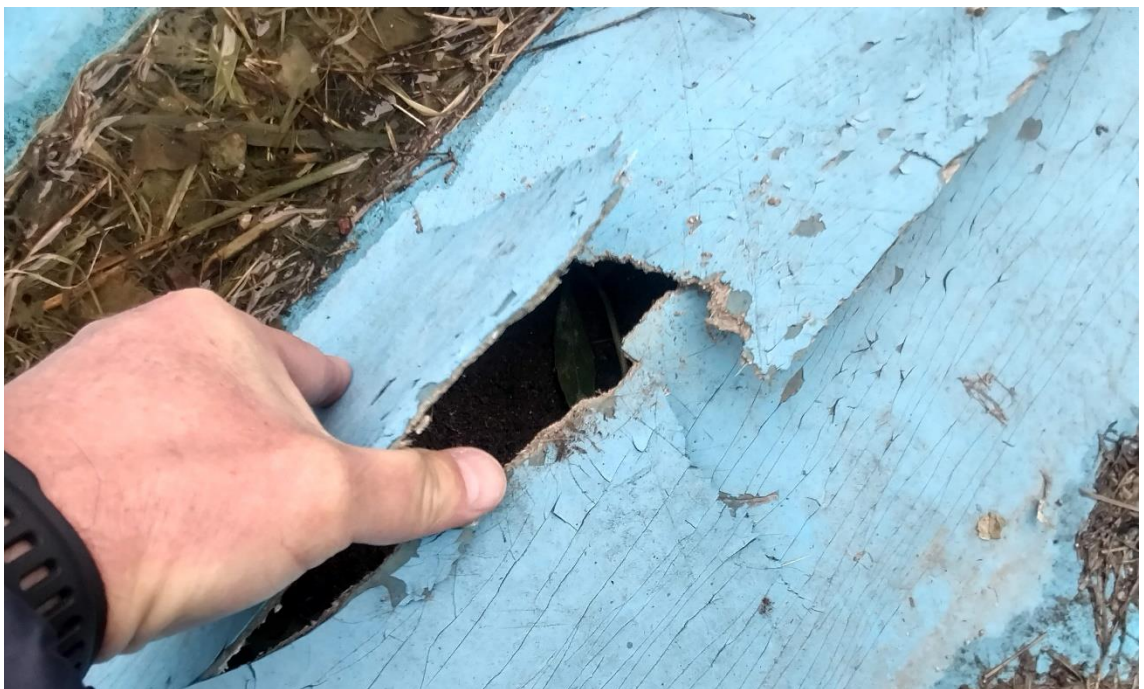
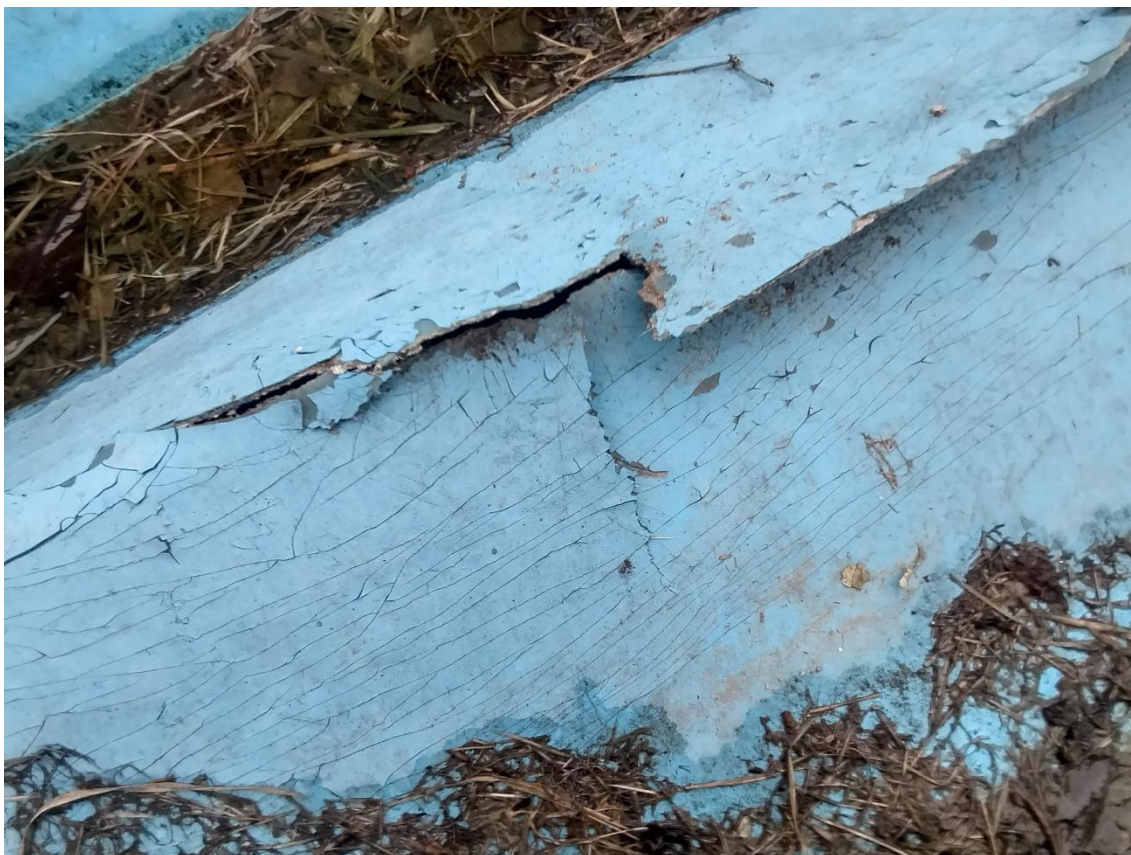
No, la soldadura que se invoca en la pared de la pileta no pudo haber sido causa exclusiva de la fisura en el piso de la pileta.

Debido a la magnitud del daño observado, éste fue producido por la diferencia de presiones al posiblemente haberse vaciado la pileta.

El análisis de la presente pericia no contempla análisis de laboratorio específico para determinar el resultado del material empleado. Se observa resina náutica que es el material que debe utilizarse en piletas de fibra de vidrio.
