CAUSA: S/HOMICIDIO CULPOSO ART.84 **VICTIMA:** BETURA XIMENA MARÍA JULIETA **IMPUTADO:** BARRIONUEVO NESTOR HUGO **INTERVIENE:** FISCALIA DE INSTRUCCIÓN DE LA Ilda NOM. C.J. MONTEROS **FECHA DEL HECHO:** 18/10/2018 **LUGAR DEL HECHO:** CALLE 24 DE SEPTIEMBRE, CIUDAD DE MONTEROS, DEPTO. MONTEROS, PROVINCIA TUCUMÁN.

INFORME PERICIAL ACCIDENTOLÓGICA.

AUTOS: "BETURA JULIO CESAR Y OTRA C/ BARRIONUEVO NESTOR HUGO Y OTROS S/DAÑOS Y PERJUICIOS" – Expte. Nº 39/19-A2

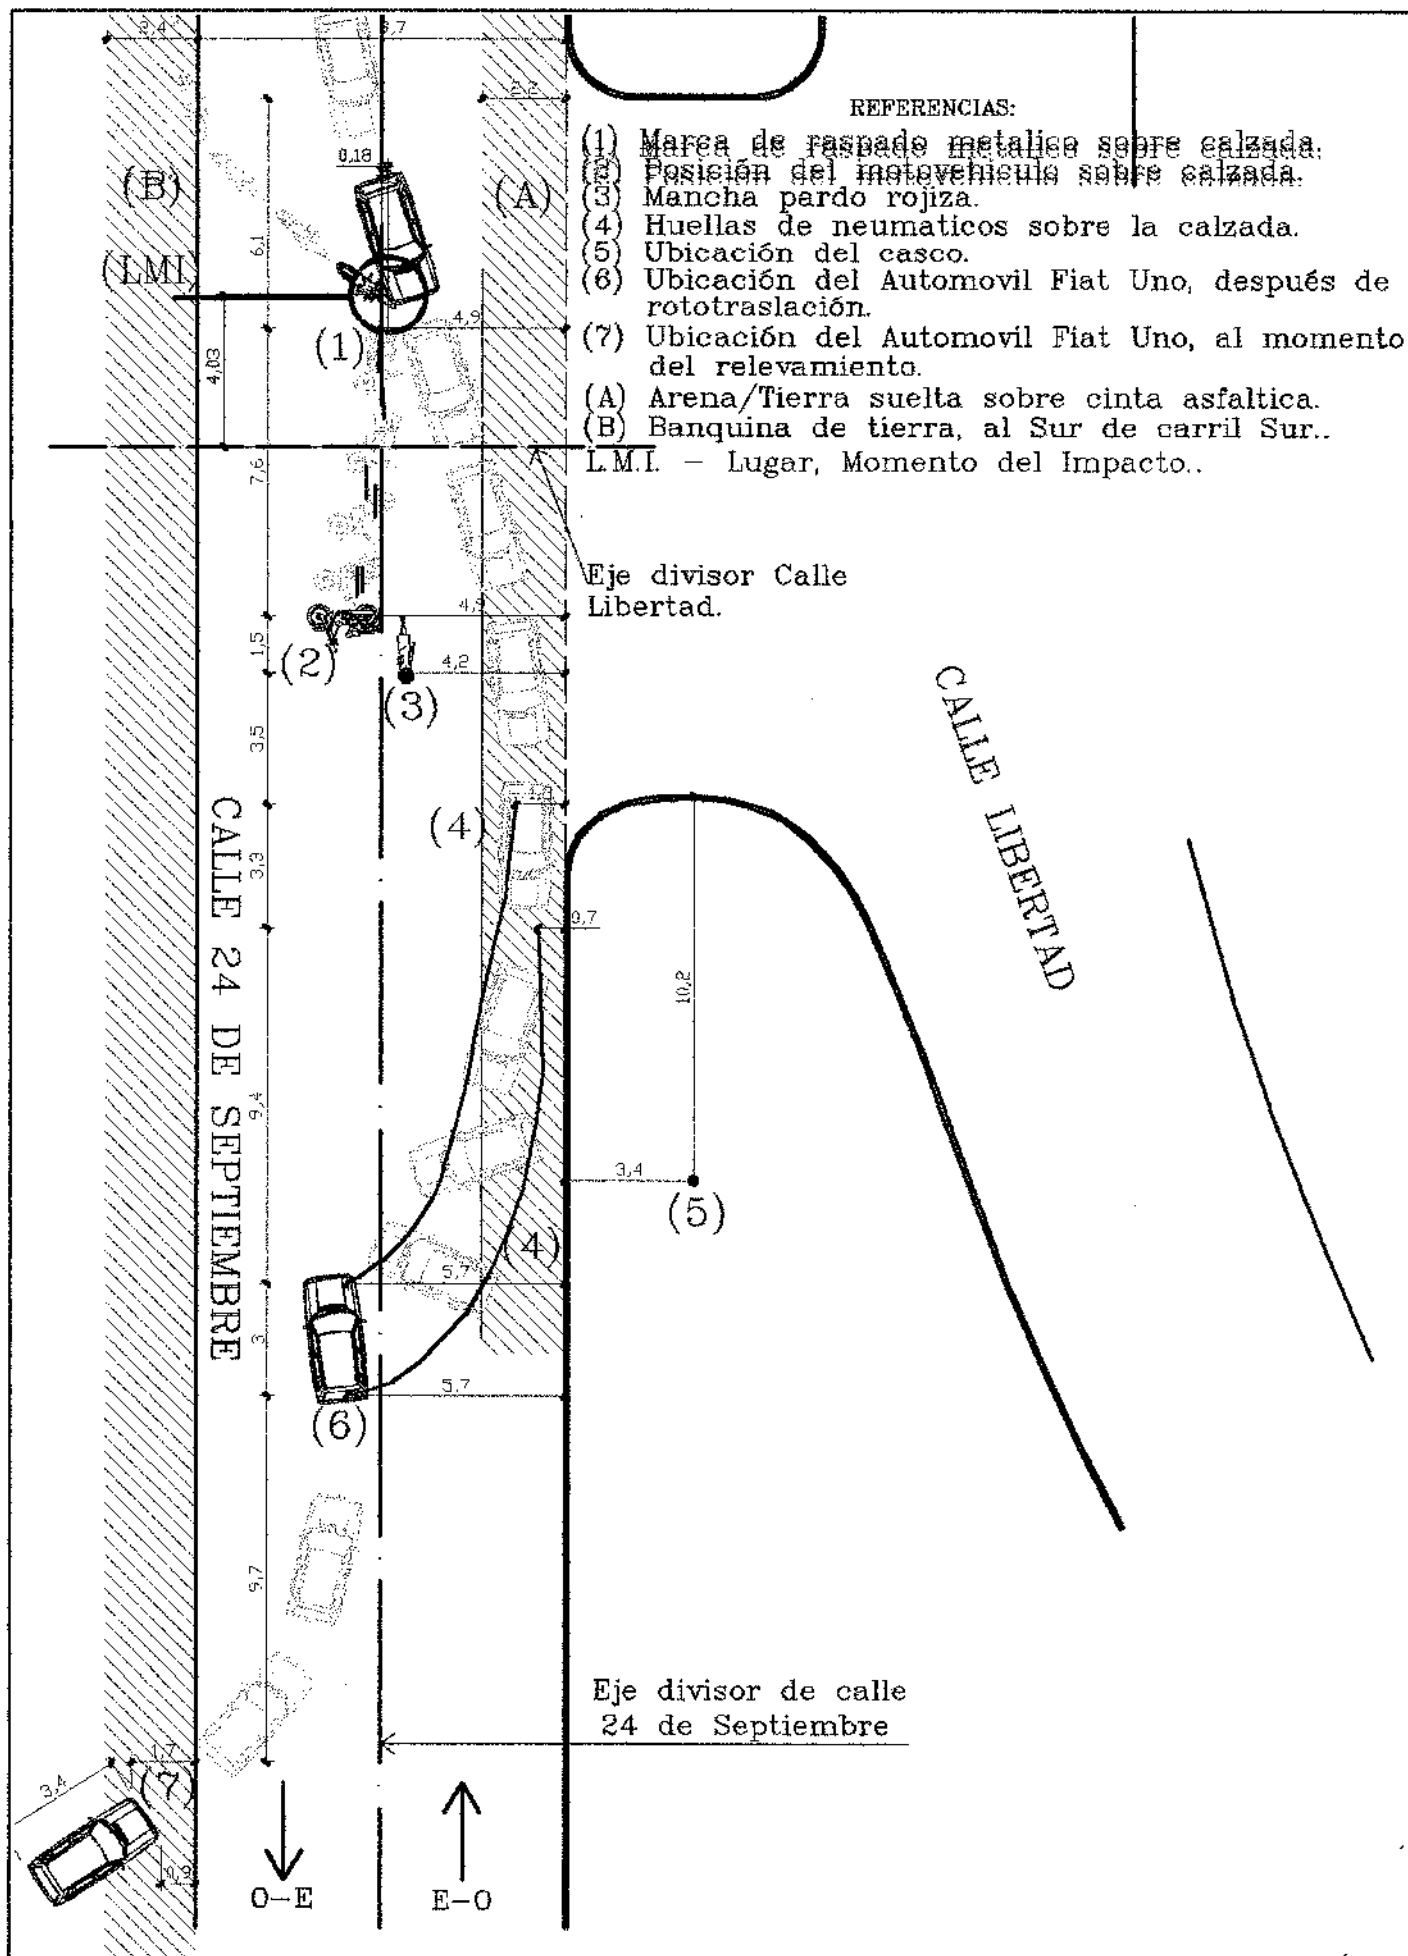
Puedo establecer en forma hipotética y comprobable que en los momentos previos a la colisión, el conductor del automóvil Fiat Uno - patente: HCV 868, **BARRIONUEVO NESTOR HUGO** venia circulando por **RUTA PROVINCIAL N° 344** y continua por calle **24 DE SEPTIEMBRE** con sentido OESTE hacia el ESTE percibiendo la circulación de la motocicleta marca: Motomel – patente: sin chapa patente, conducida por **BETURA XIMENA MARIA JULIETA** que circulaba en su mismo sentido pero haciéndolo por banquina de tierra ubicada al SUR de la calzada, al llegar a intersección con calle **LIBERTAD** el motovehículo invade su trayectoria al tratar de ingresar a esta última calle en mención con sentido hacia el NORTE, el conductor realiza maniobra evasiva hacia su izquierda invadiendo carril contrario y no pudiendo evitar la colisión que se produce en inmediaciones a la línea imaginaria que divide la calzada, impactando el barral izquierdo de la rueda delantera de la motocicleta, con su guardabarro delantero derecho, dicho impacto provocó que el rodado de menor porte y su conductora sean proyectados contra la calzada, ocasionando que la víctima golpee la cabeza sobre la cinta asfáltica provocándole politraumatismo encéfalo craneal, tomando estos últimos una nueva trayectoria con orientación hacia el ESTE, trayectoria que se encuentra descripta por efracciones/raspado metálico, manchas y rastros que se imprimieron en la calzada, para luego terminar en posición perpendicular a calle 24 de Septiembre en estado de reposo y su frente ubicado hacia el Sur, como lo muestra el punto N° 2 del plano 002-2020. Momentos después de la colisión BARRIONUEVO acciona los frenos del vehículo provocando derrape con roto traslación para terminar con su frente ubicado hacia el OESTE como lo muestra el punto N° 6 del plano 002-2020, luego de la mencionada maniobra el automóvil es movido marcha atrás para quedar sobre banquina SUR con su frente ubicado hacia el NORTE, como lo muestra el punto N° 7 del plano 002-2020.

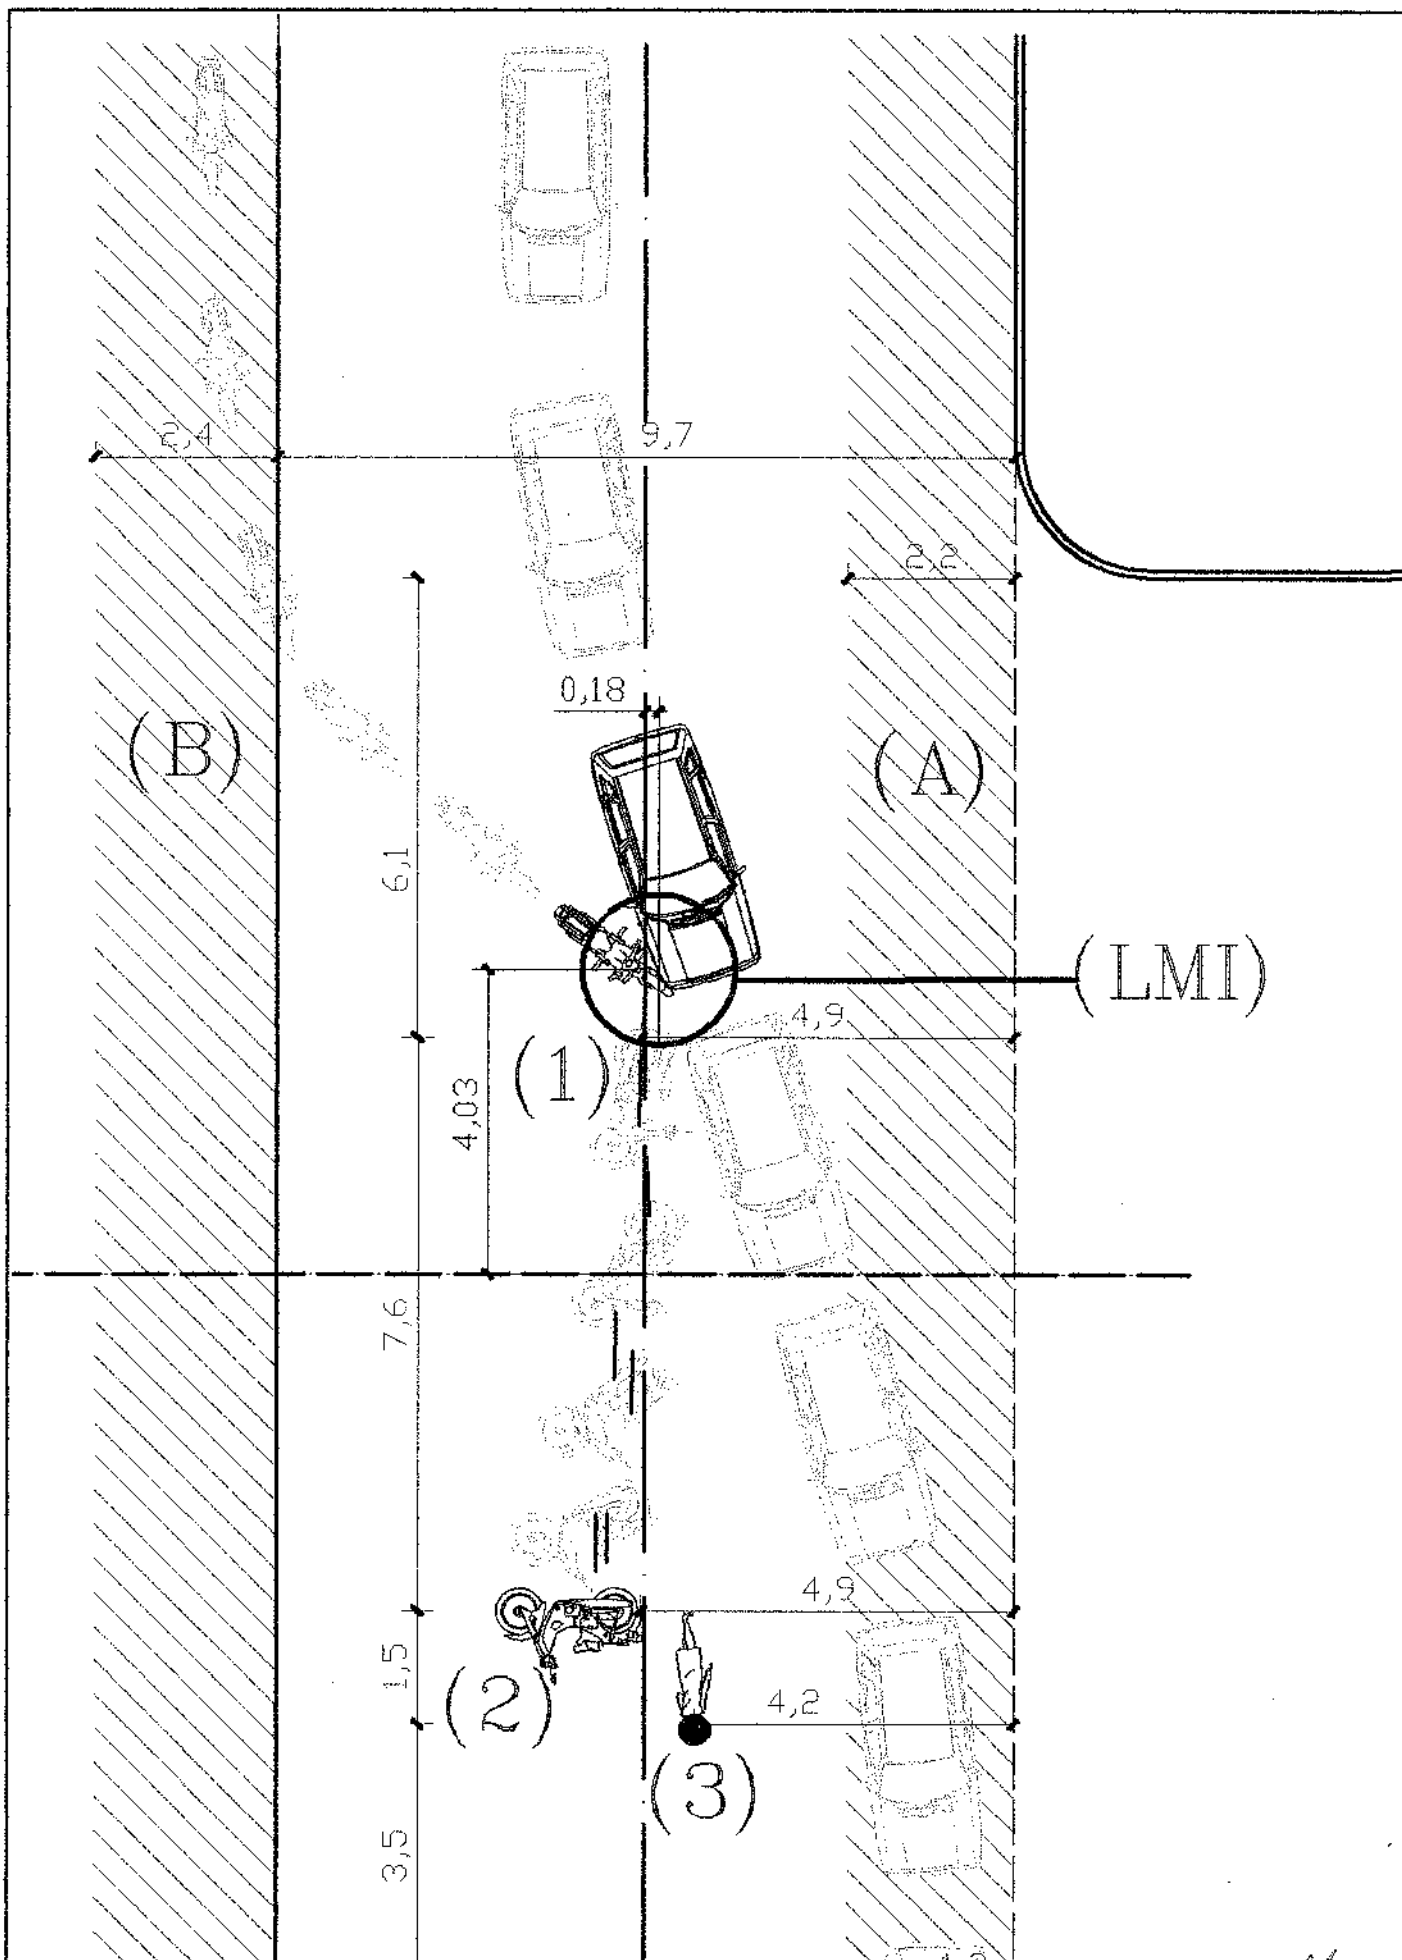
Planimetria: Sergio E. López
Plano N°: 003 - 2020
Obs.

De las huellas y rastros recolectados en el lugar del hecho, de las pericias físico-mecánicas realizadas al automóvil y motocicleta, se puede dilucidar que el **LUGAR Y MOMENTO DEL IMPACTO** se encuentra sobre el carril **NORTE** de calle 24 de Septiembre, a 0.18 mts aproximadamente del eje imaginario divisorio de dicha calzada y 4.03 mts aproximadamente hacia el **OESTE** del eje imaginario que divide Calle Libertad, como se muestra en plano N° 003-2020.

Detalle:
Lugar, Momento del Impacto.
L.M.I.

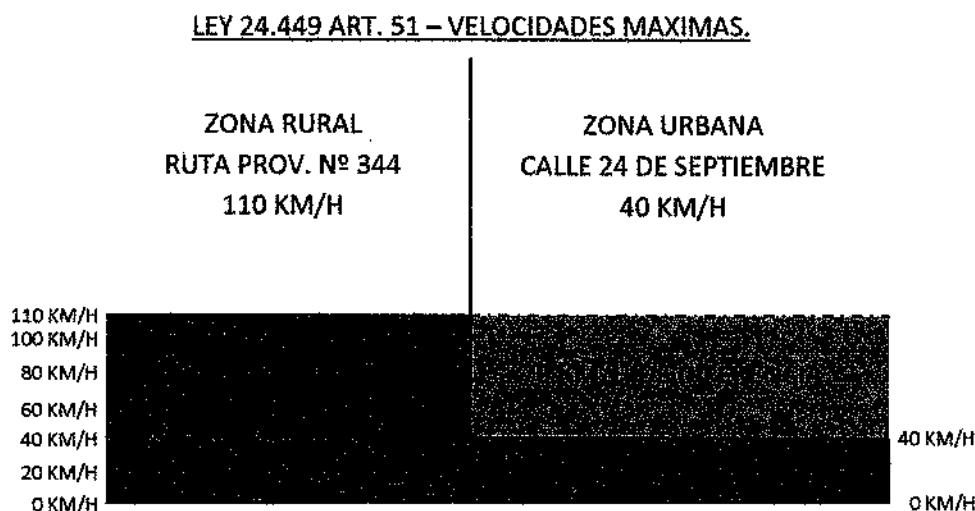
a)- Pasamos de un tramo recto de RUTA Provincial Nº 344 a una CALLE "24 de Septiembre".

b)- En la transición de RUTA PROV. Nº 344 A CALLE 24 DE SEPTIEMBRE NO HAY ningún tipo de REDUCTOR DE VELOCIDAD, SEÑALIZACIÓN HORIZONTAL O VERTICAL que muestren NOMBRE DE RUTA O CALLE, VELOCIDADES O EL INGRESO A ZONA URBANA, etc.
