DIV. CRIMINALISTICA URS  
SECCION FOTOGRAFIA

Expediente n°: S/N  
Informe Fotográfico: 14142/09  
Causa: Homicidio Culposo  
Victimia: Maria Celeste Carrizo y Ota  
Acusado: Elias Martin y Ota  
Fecha: 08-03-09  
Lugar de los Hechos: Ruta 38 Frente Finca Sánchez La Invernada.-

REF: ELEVAR INFORME PERICIAL N° 187/124.-

VEHICULO: Sedan 5 Puertas. MARCA: Peugeot 307 HDI. DOMINIO: GOG-926. MOTOR N°: 10DYFJ 0000261. CHASIS N°: 8AD3CRNZK7G064240. Números extraídos de la documentación correspondiente. RODADO COLOR: Gris claro.-

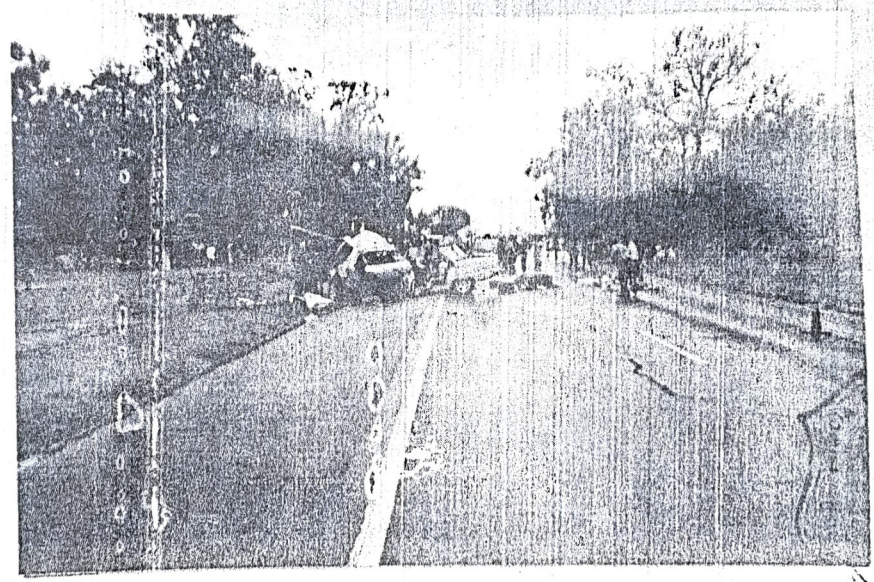
Fotografía n° 1: Toma panorámica desde el cardinal Sur Norte donde se puede apreciar el lugar de los hechos, por ruta nacional 38 altura la Invernada.-

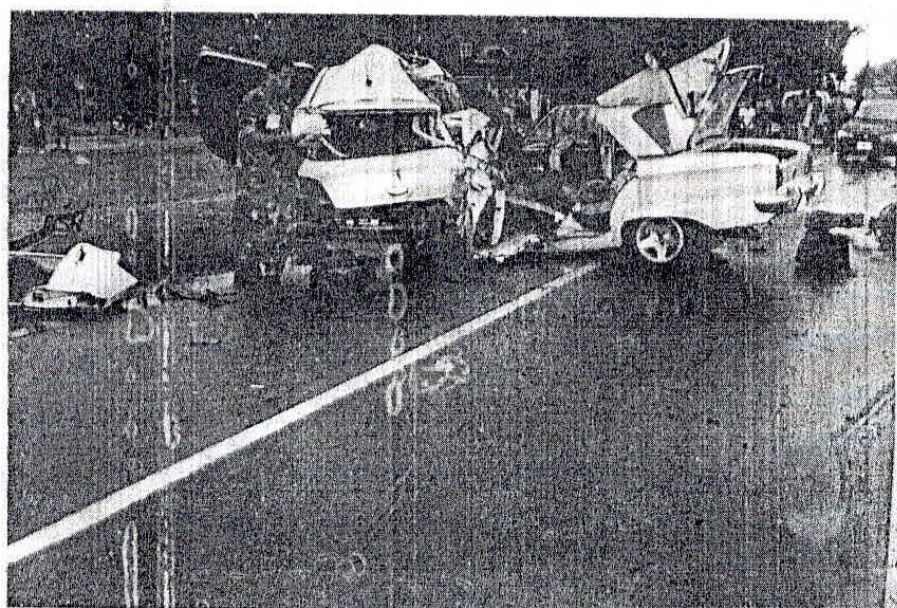
Fotografía n°2: Panorámica idem sentido a la anterior (Toma 01), donde se observa en la cinta asfáltica dos marcas de fricción.

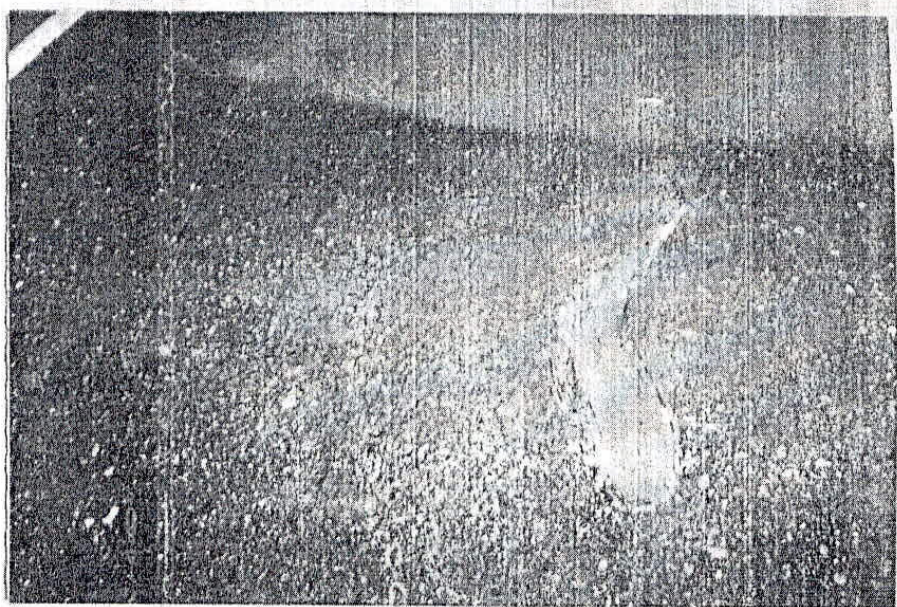
Fotografía n°3: Toma de aproximación con mayor detalle a las fricciones que se hace mención en la toma que antecede.

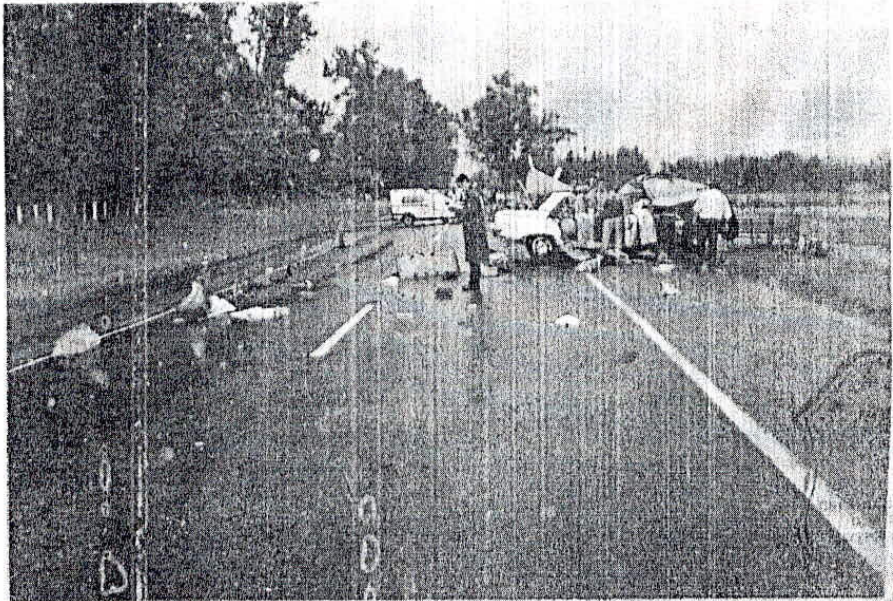
Fotografía N° 4 Toma panorámica realizada desde el cardinal Norte Sur

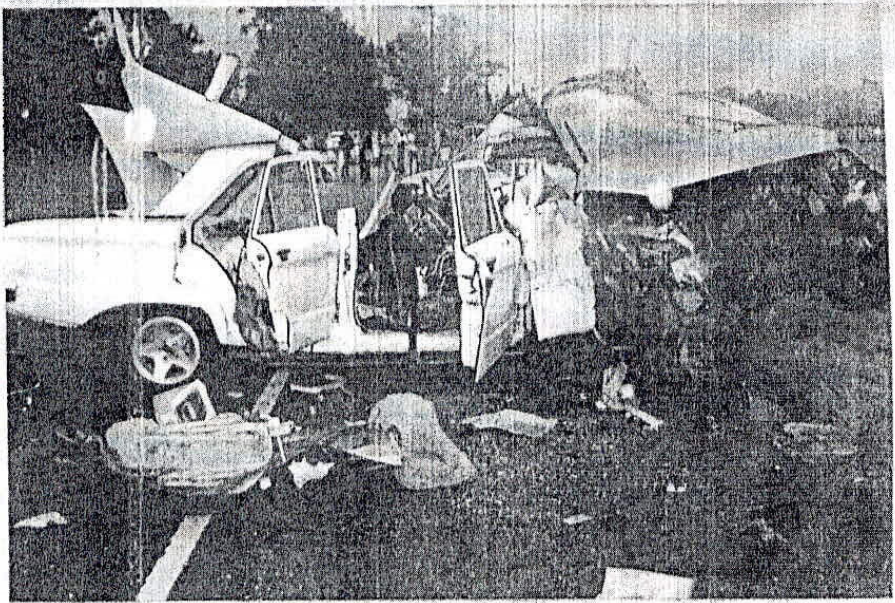
Fotografía n° 5 Toma idem sentido cardinal a la que antecede, en la que se observa ambos vehículos intervinientes en el presente hecho -

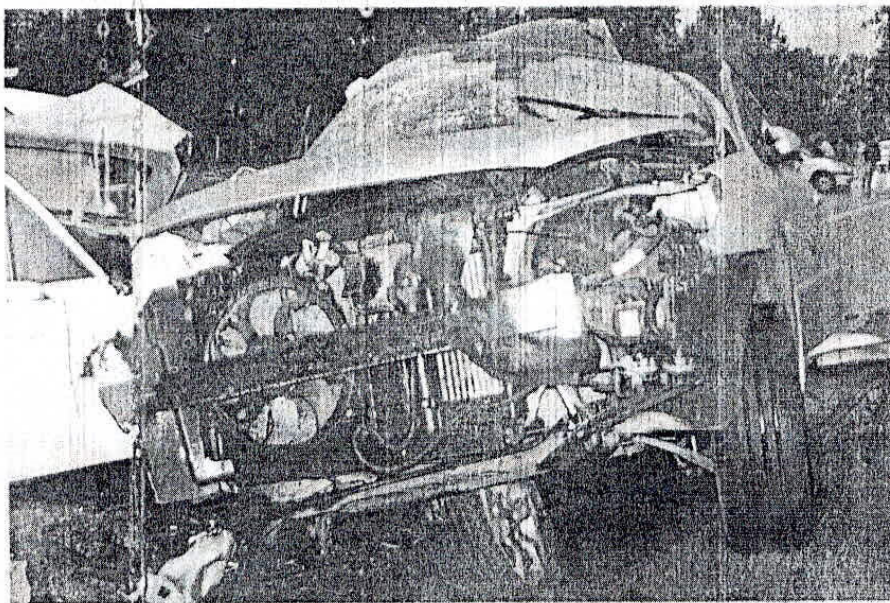
Fotografía n° 6 : Toma en detalle a y aproximación al frente del automóvil Peugeot -

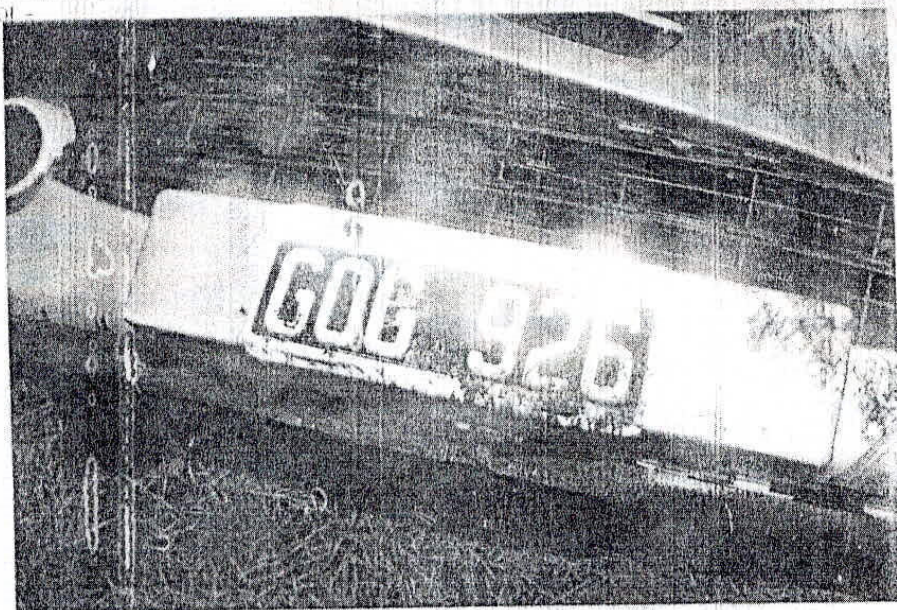
Fotografía n° 7 : Toma en detalle a la chapa patente del mismo

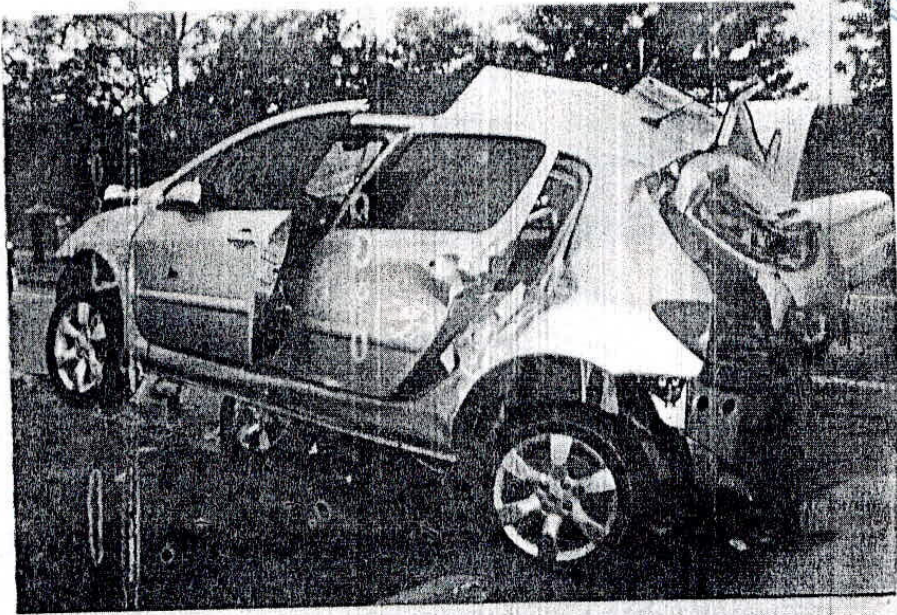
Fotografía N°8: Toma panorámica cardinal Oeste a Este.-

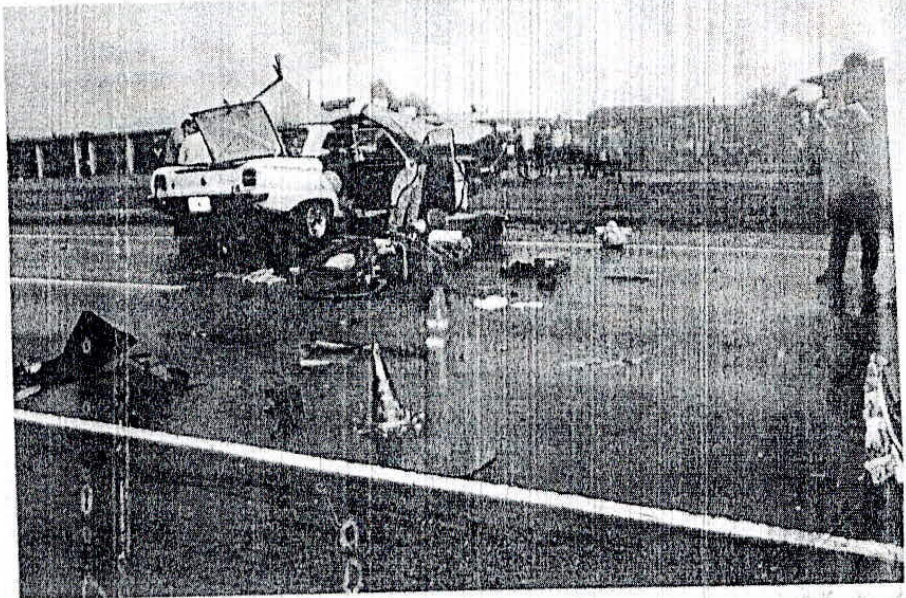
Fotografía n° 9: Toma panorámica cardinal Este a Oeste.-

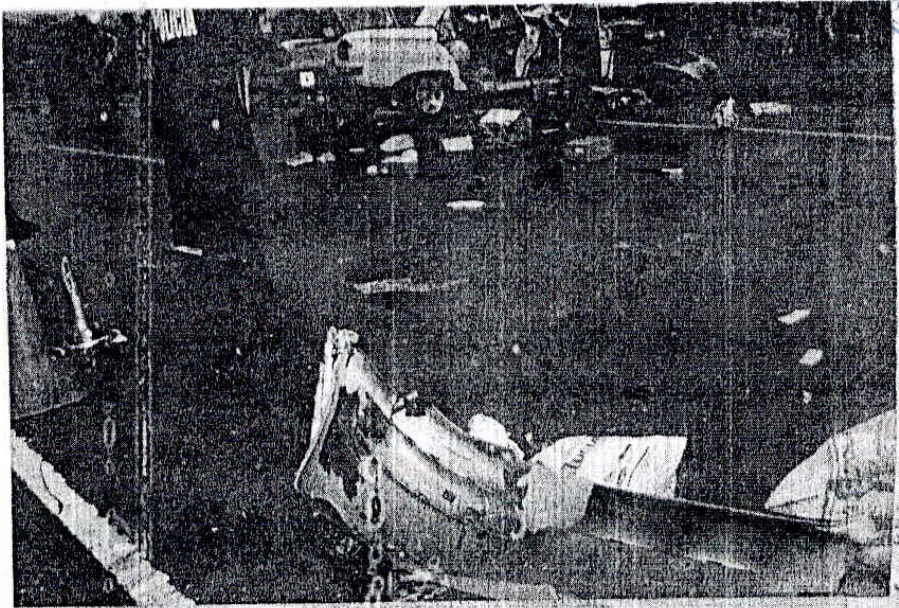
Fotografía N° 10: Toma idem sentido a la que antecede, donde se observa restos de vehículos, elementos de la víctimas y una mancha pardo rojiza.-

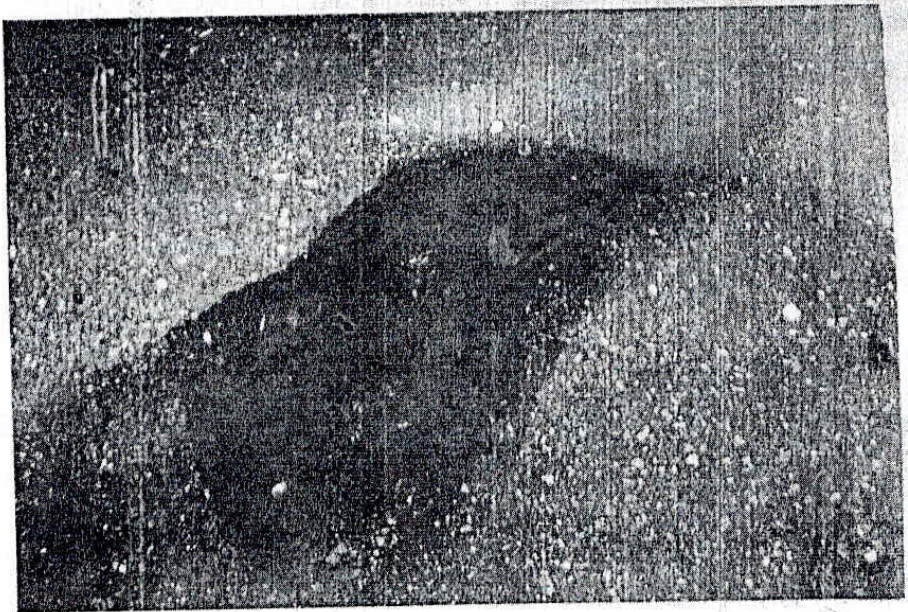
Fotografía n° 11: Toma en detalle a la mancha pardo rojiza antes mencionada.-

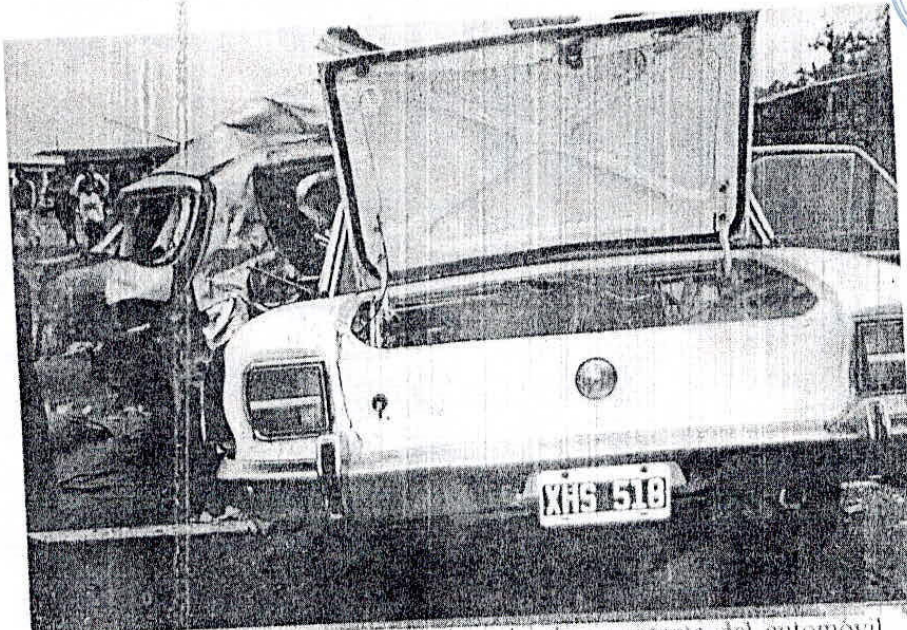
Fotografía N°12: Toma en aproximación a la chapa patente del automóvil  
Marca Ford Falcon.

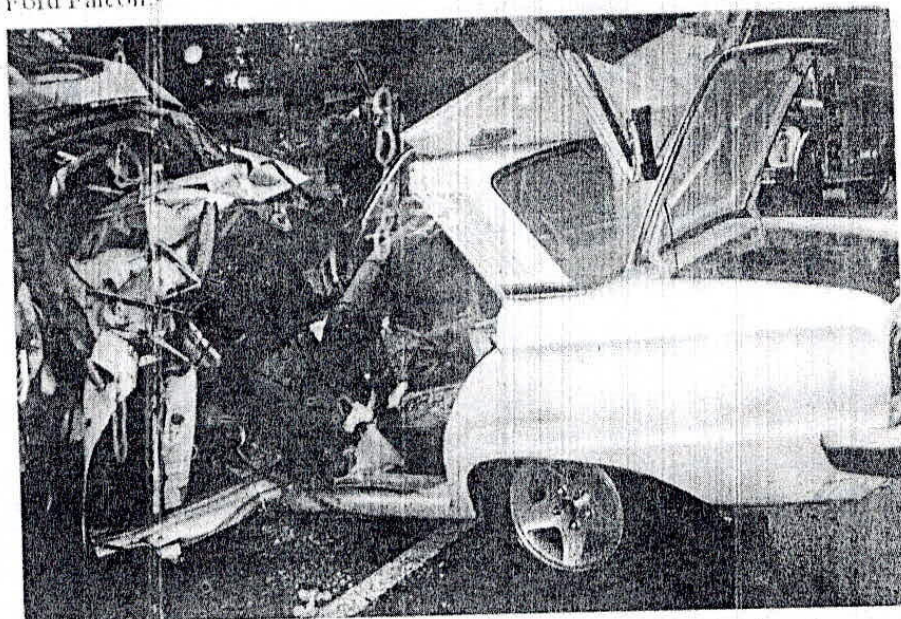
Fotografía n°13: Toma panorámica del lateral izquierdo del Ford Falcon.

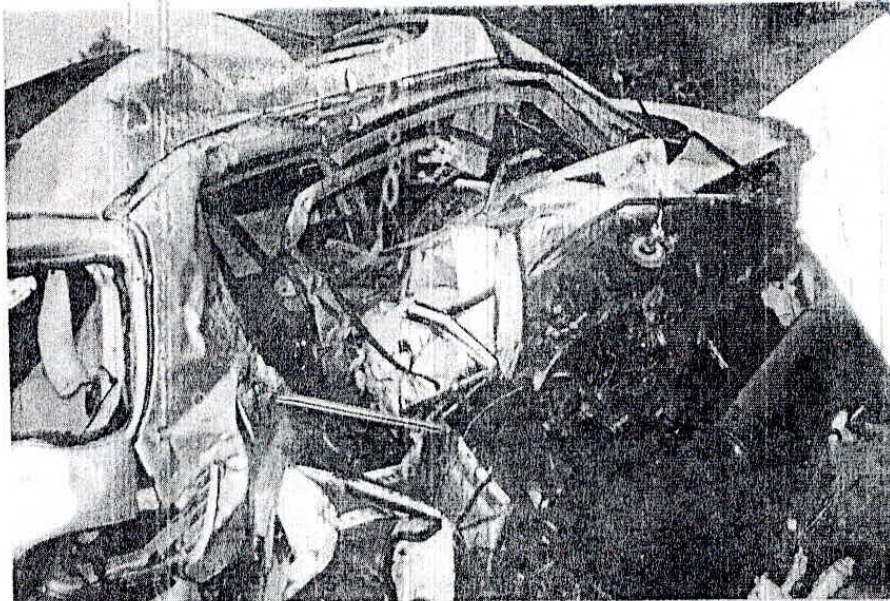
Fotografía N°14 Toma en detalle de la zona del conductor del Ford Falcon y lateral derecho del Peugeot.-

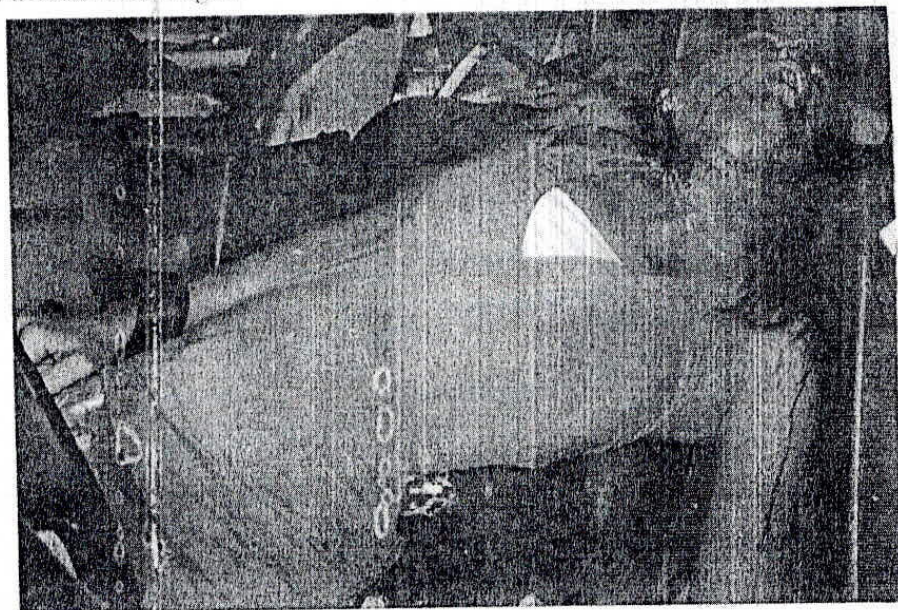
Fotografía n°15 Toma de aproximación a una de las víctimas sin vida, que se encontraba atrapada en los asientos delanteros del Peugeot.-

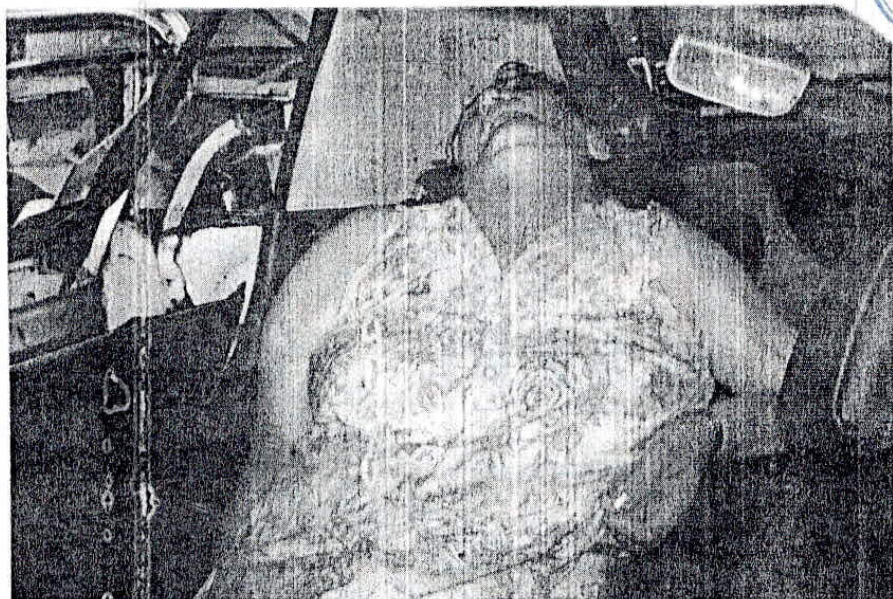
Fotografía N° 6 Toma de aproximación a la segunda víctima que se encontraba atrapa en el asiento de atrás, lado derecho del automóvil Peugeot.-
