PODER JUDICIAL TUCUMAN
CENTRO JUDICIAL MONTEROS
JUZGADO EN LO CIVIL Y COMERCIAL COMUN N°1

PRESENTO INFORME PERICIAL

Autos: “CRUZ FEDERICO JOAQUIN Y OTS C/PEREYRA CESAR FABIAN Y OTS S/DAÑOS Y PERJUICIOS”

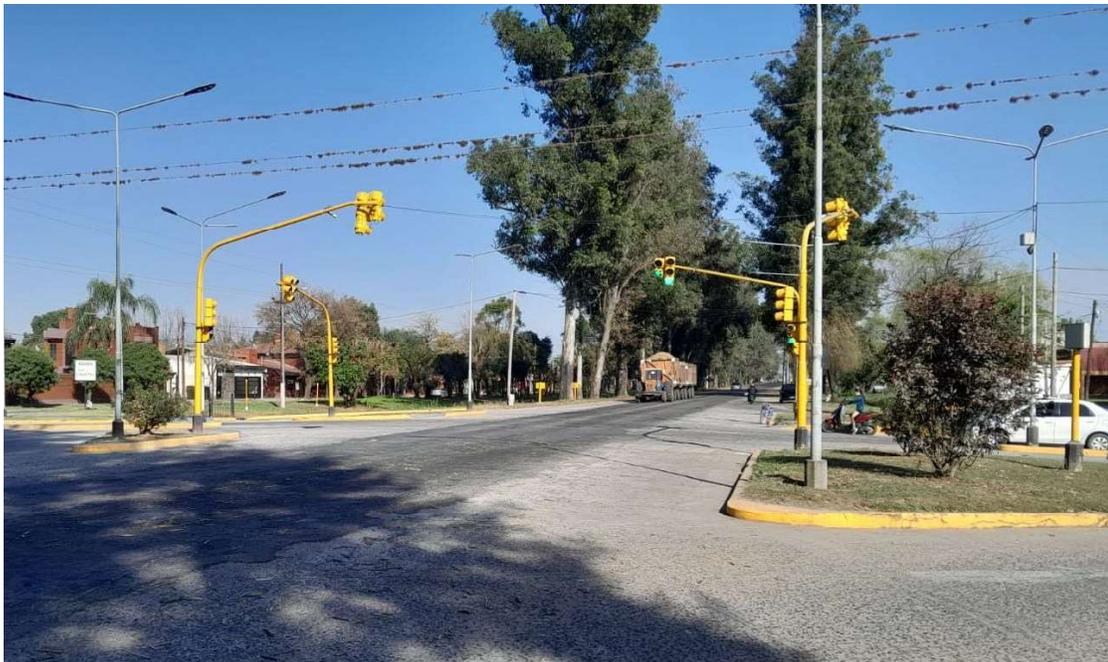
LUGAR DEL HECHO RELEVADO

- 1) Lugar del hecho: Intersección de Ruta Provincial N° 365 y Avenida Vicente Lopez, en la ciudad de Concepción, Provincia Tucumán
Fecha del hecho: 6 de Junio del año 2.023, 13:20hs aproximadamente
Vehículos intervinientes: Automóvil marca Volkswagen modelo Move Up! 1.0 MP I-MOTION, dominio AA328ID; Automóvil marca Chevrolet modelo ONIX 5P 1.4 N ACTIV, dominio AB627DU; Camión tipo semi-remolque dominio BBF824.

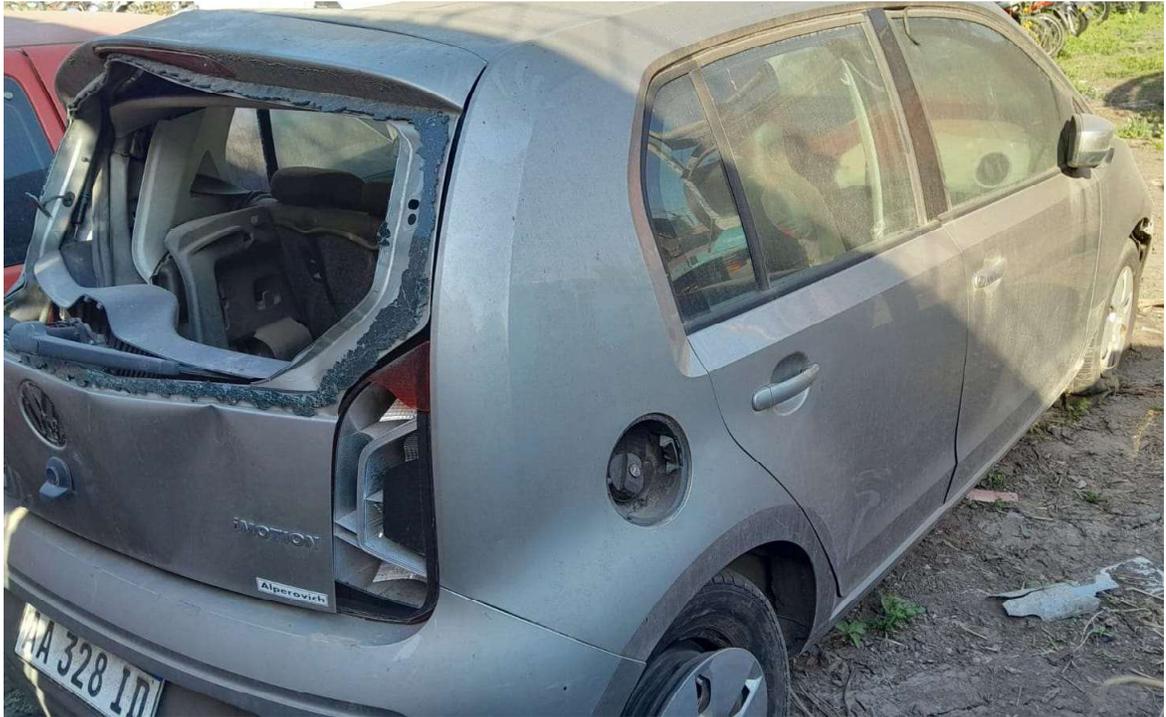
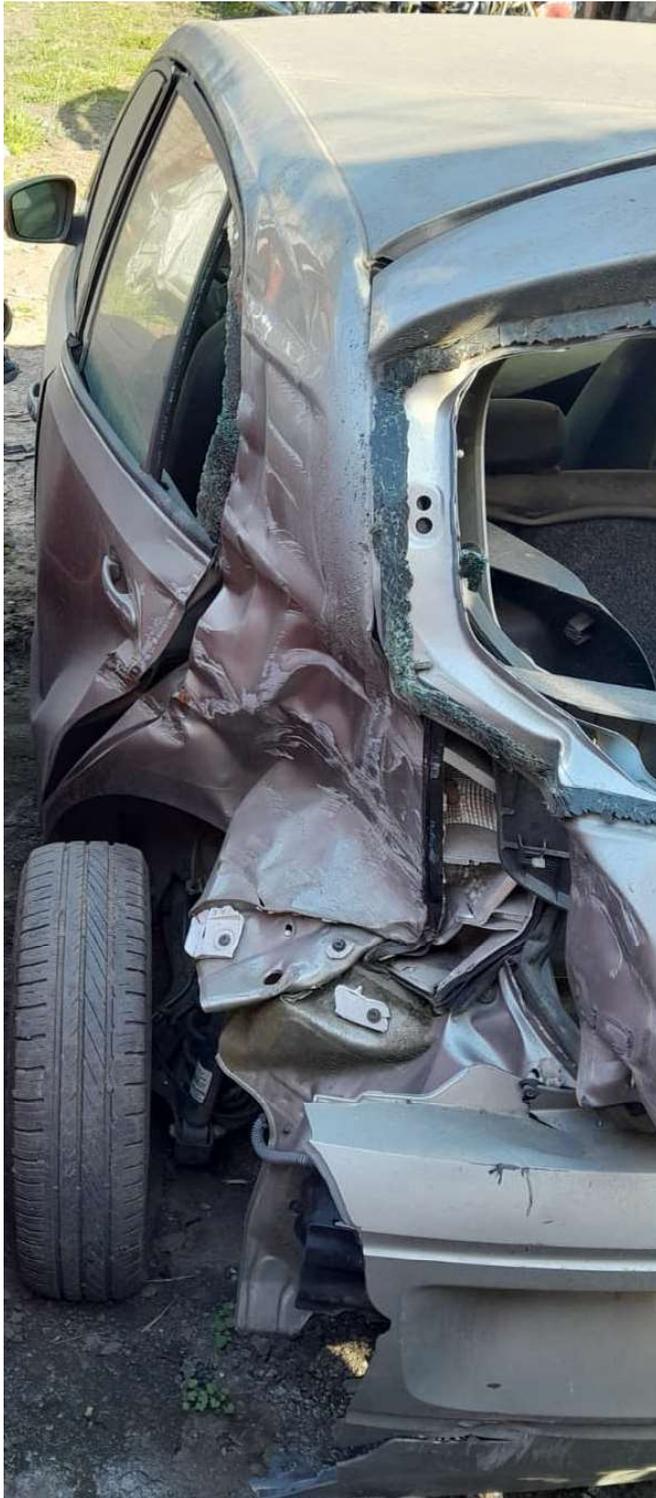
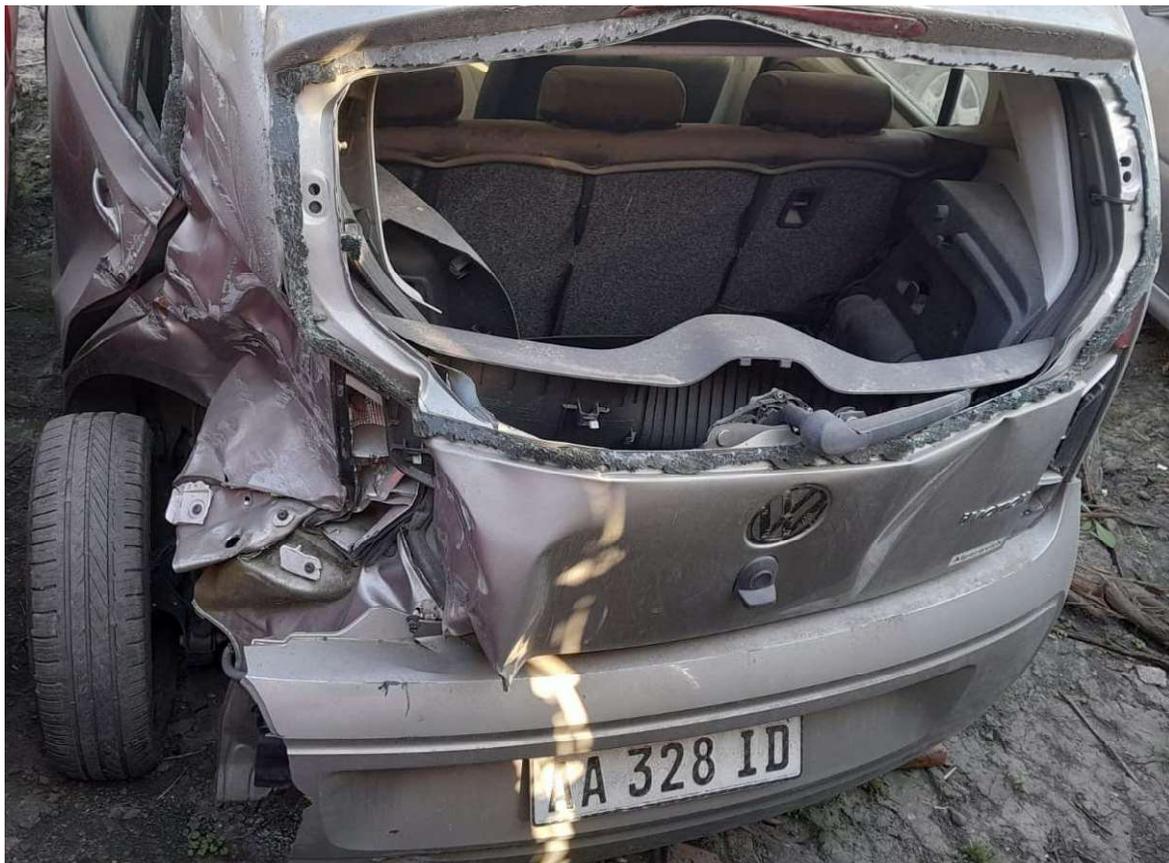
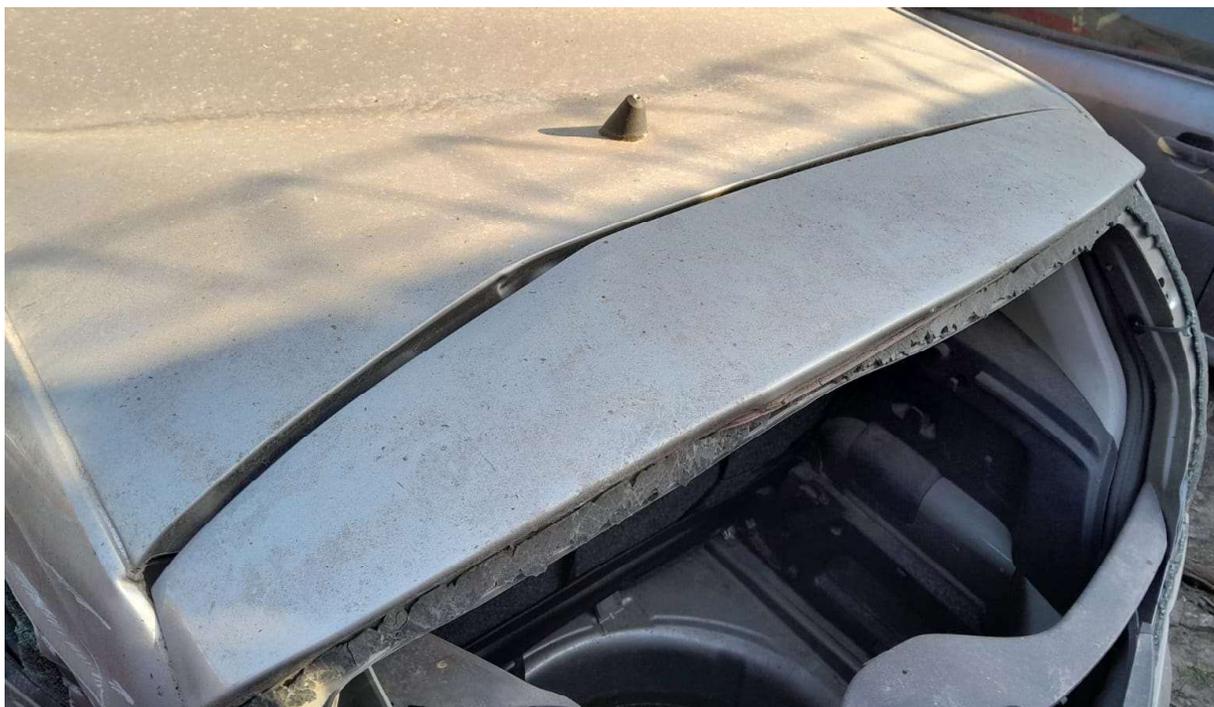
AUTOMOVIL VOLKSWAGEN UP! RELEVADO

- 1)** Vehículo inspeccionado: Automóvil marca Volkswagen modelo Move Up! 1.0 MP I-Motion, dominio AA328ID
Daños observados en la unidad: No se pudo constatar los kilómetros recorridos por deficiencia en el sistema eléctrico (batería no funciona). La carrocería en su panel trasero del lateral izquierdo se encuentra abollada, deformada, con fricciones, desprendimiento de material, con adherencia de material color claro y desplazamiento hacia la derecha. La puerta trasera del lateral izquierdo posee su panel externo abollado con fricciones, desprendimiento de material y desplazamiento hacia la derecha, con el vidrio de ventana fija destrozado y fuera de lugar. La puerta delantera izquierda está fuera de escuadra. El paragolpes trasero en su lateral izquierdo se encuentra quebrado con partes fuera de lugar, con fricciones, desprendimiento de material y adherencia de material color amarillo. El faro de luces traseras del lateral izquierdo está destrozado con partes fuera de lugar y desplazamiento hacia la derecha. El portón trasero se encuentra abollado, deformado con fricciones, desprendimiento de material con mayor intensidad en zona media inferior

izquierda, con adherencia de material color amarillo. La luneta esta destrozada y fuera de lugar. El cuadrante trasero se encuentra deformado con desplazamiento hacia la derecha con mayor intensidad en lateral izquierdo. El parante trasero del lateral izquierdo esta deformado con desplazamiento hacia la derecha. El amortiguador trasero del lateral izquierdo en zona superior esta desplazado hacia la derecha. El faro de luces traseras del lateral derecho posee su acrílico quebrado con partes fuera de lugar. El techo esta deformado con mayor intensidad en zona trasera izquierda. La rueda trasera del lateral derecho presenta su neumático con pérdida total de aire. La llanta con el labio externo abollado, deformado con fricciones y desprendimiento de material. La rueda delantera del lateral izquierdo presenta el neumático con pérdida total de aire. Sin tapa externa de reposición de combustible. Capot con deformaciones y pliegues.

Efectivamente existe deformación estructural, viéndose su chasis con daños evidentes. La seguridad de vehículo se encuentra deteriorada por cuanto se observaron daños en su parte estructural.

Por lo expuesto se puede determinar que el costo de reparación total (\$ 14.692.950) excede el valor total del vehículo. Por lo que se establece que el Volkswagen Up! Dominio AA328ID presenta 100% de daño, es decir DESTRUCCION TOTAL.

4. El valor actual del vehículo en plaza, de acuerdo a la revista InfoAuto del mes de Septiembre 2024, asciende a la suma de \$ 13.100.000.
5. No se recomienda su reparación, ya que se establece el tipo de Destrucción Total de la unidad.

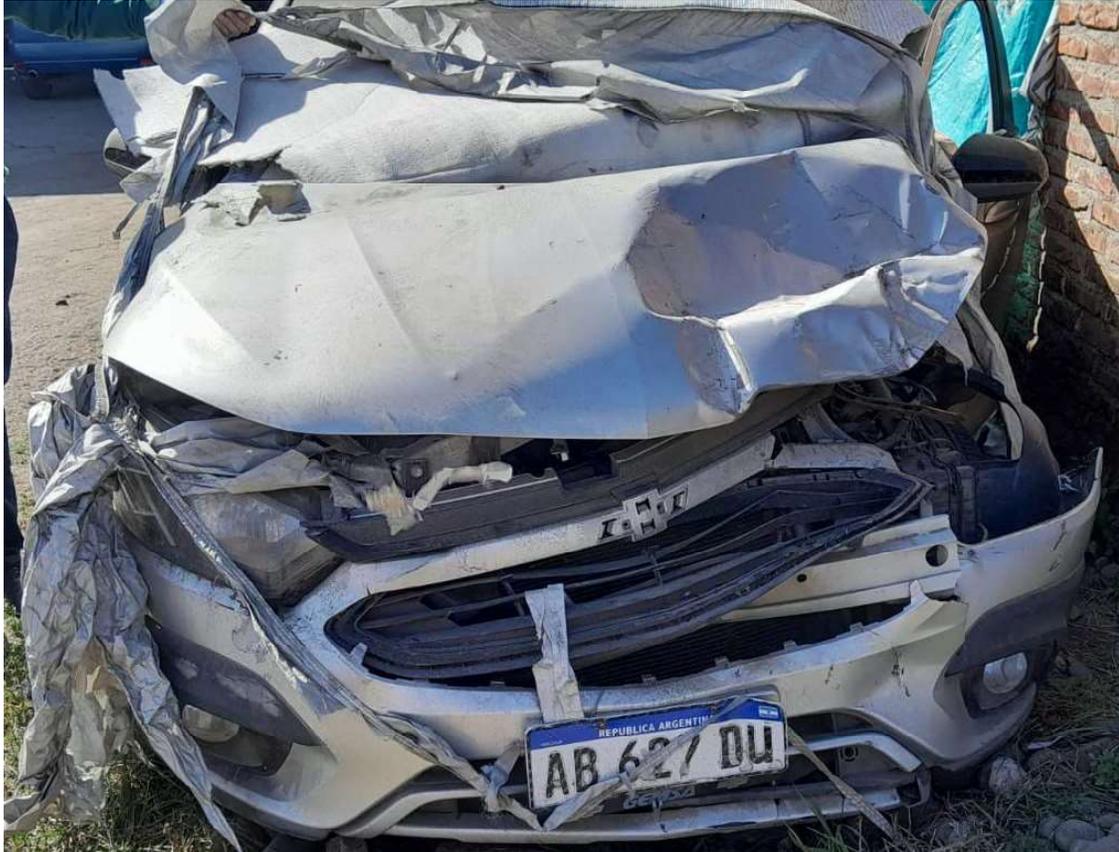
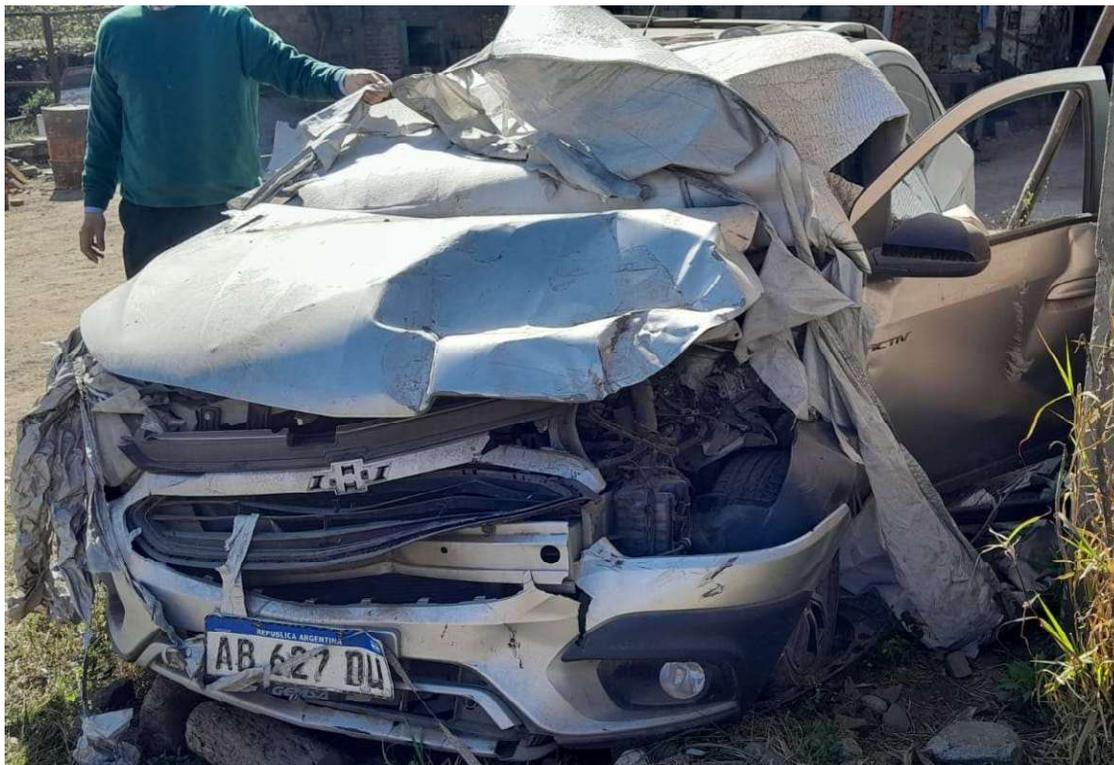
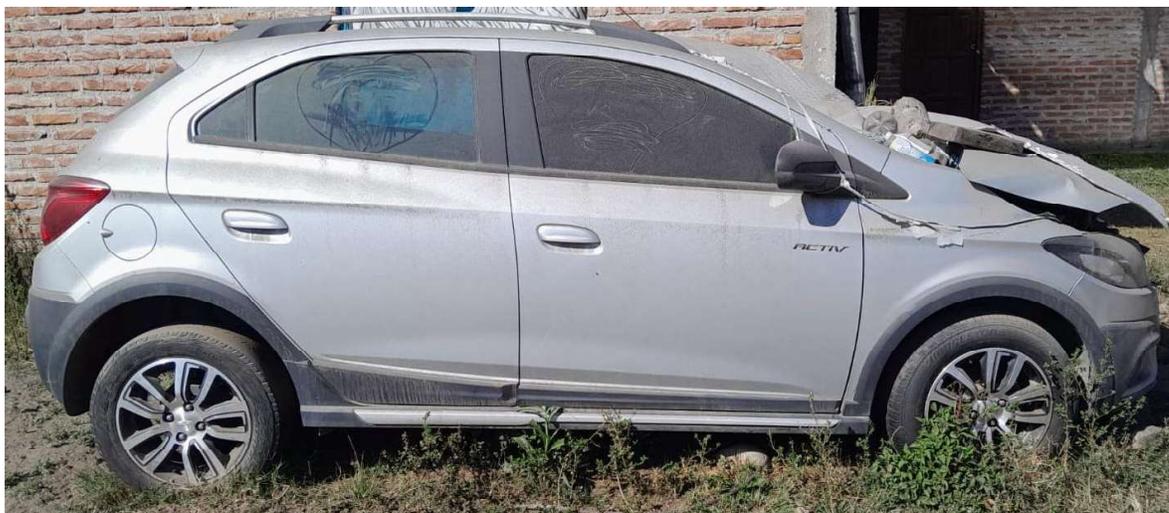
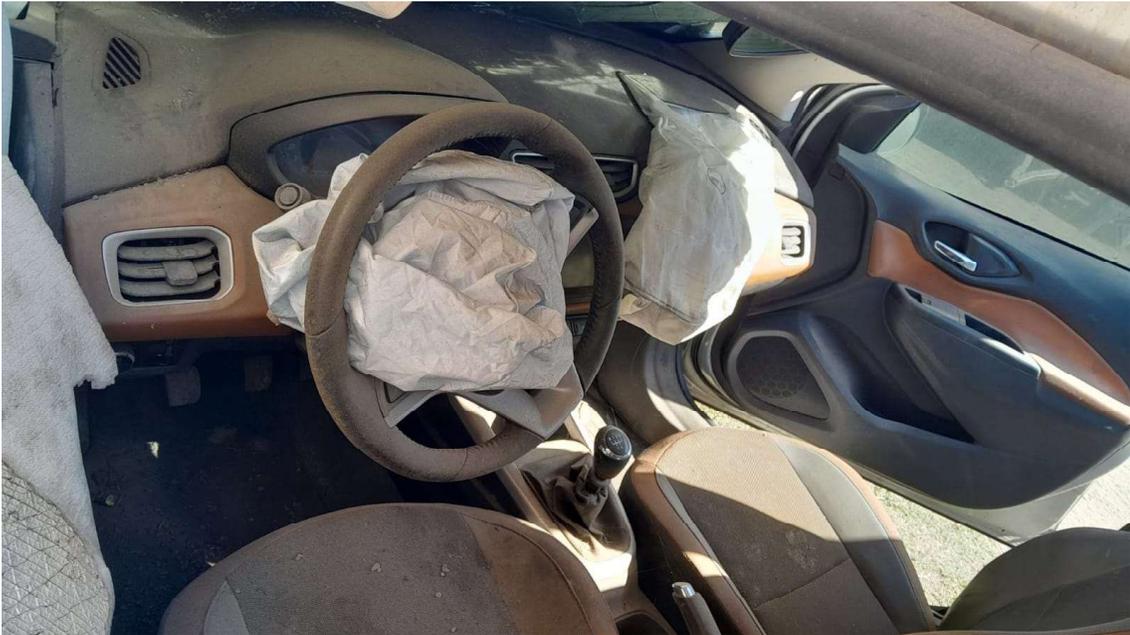
AUTOMOVIL CHEVROLET ONIX RELEVADO

1. Efectivamente el automóvil Chevrolet Onix, dominio AB627DU posee daño estructural. Luego de inspeccionar el mismo, se puede establecer, que en virtud de los daños sufridos (daño estructural, activación de airbags, rotura de parabrisas, frente completamente destruido, daños mecánicos en motor y diversos daños) la unidad presenta el tipo de DESTRUCCION TOTAL. Lo antedicho obedecer al costo ESTIMADO de reparación, como así también el daño estructural sufrido, lo cual dificulta la reposición del automóvil a las mismas condiciones originales de SEGURIDAD, ESTABILIDAD y CONFORT. Cabe recordar que el vehículo sufrió un impacto frontal por parte de un camión de gran porte, no siendo para menos el análisis arribado.

2. Según lo analizado previamente, se concluye que el automóvil Chevrolet Onix dominio AB627DU posee DESTRUCCION TOTAL. No se recomienda la reparación del mismo, ya que su comportamiento post-reparación resulta de inciertas condiciones.
