POLICIA DE TUCUMAN
DIV. CRIMINALISTICA U.R.O. – SECCION ACCIDENTOLOGIA

Inf. Accidentológico N°06/ 24.-

Informe Pericial Accidentológico: 26/2024

Causa: M-000085/2024 ROMANO SAMUEL ESTEBAN S/ DOBLE HOMICIDIO CULPOSO AGRAVADO ECT.

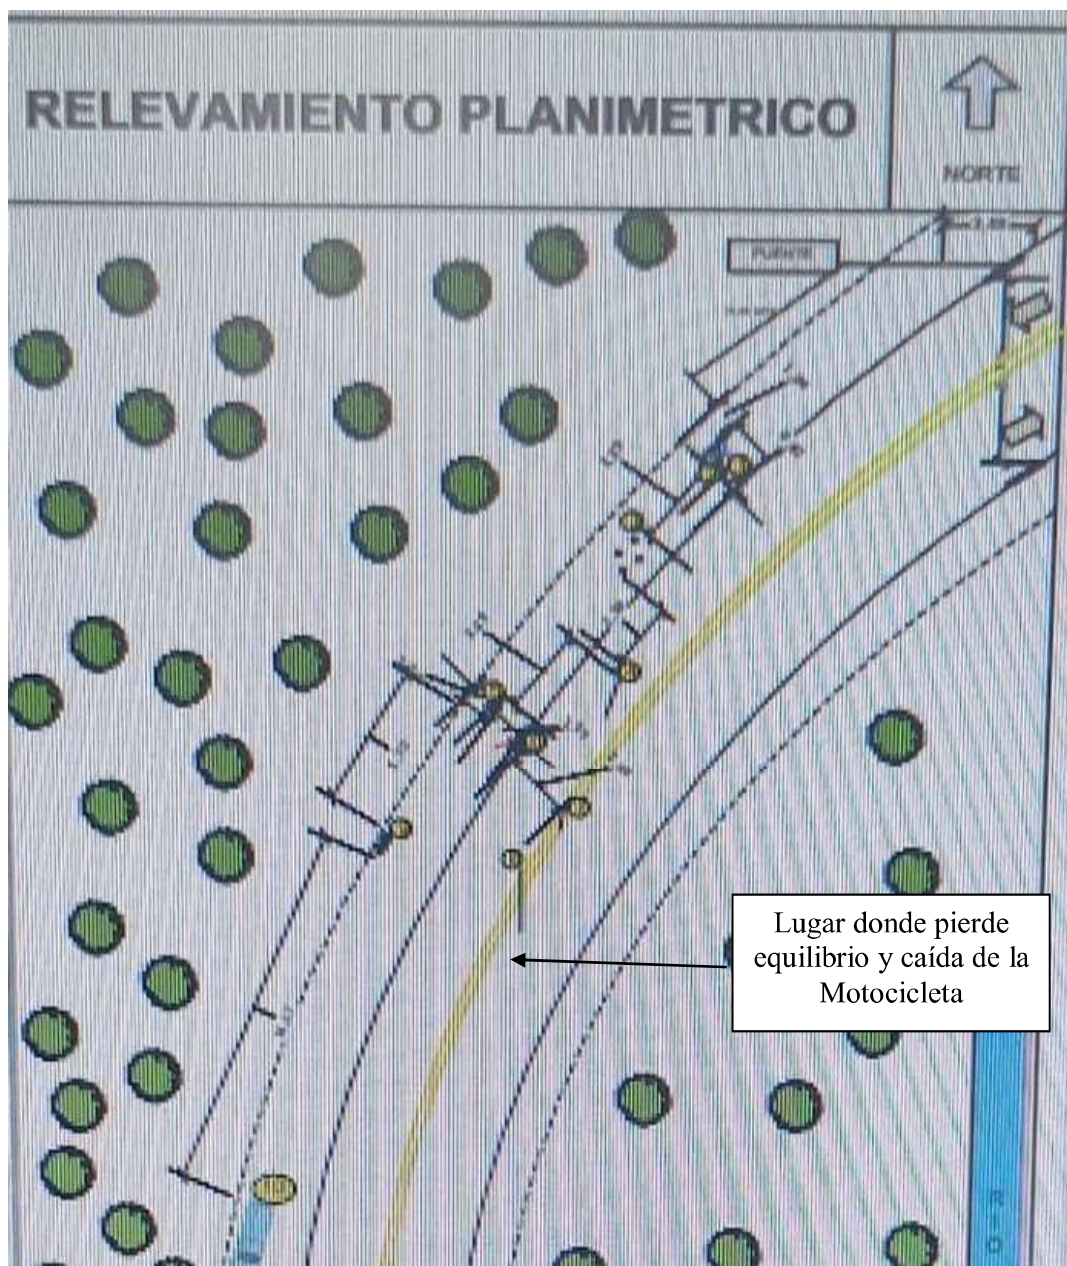
El Lugar geográfico donde se produjo la caída de la Motocicleta está ubicado sobre carril ESTE, próximo al eje central de la calzada de Ruta Provincial 307, altura kilómetro 46, jurisdicción de Comisaria El Mollar. Ver Dinámica del accidente y Planimetría del Lugar del Hecho.

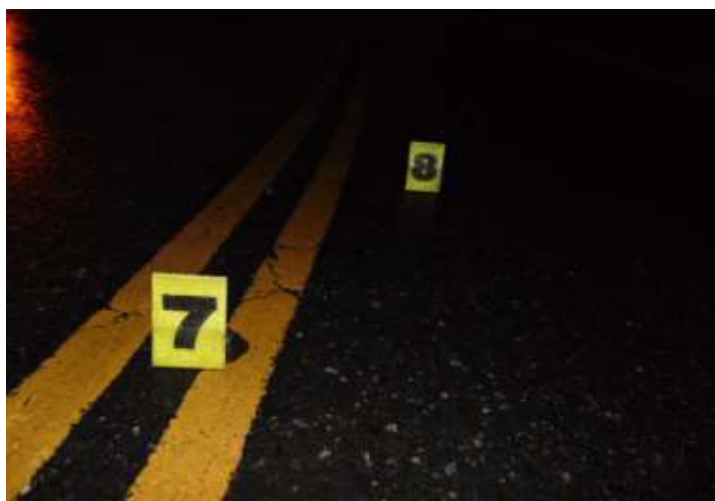
Fotografía N° 22: se observa huella de efracción. Indicador 7.

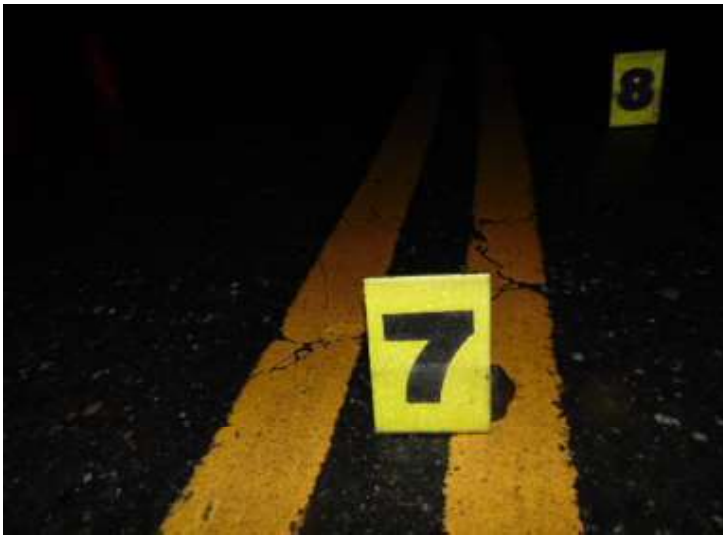
Fotografía N° 23: Toma en aproximación de huella de efracción. Indicador 7

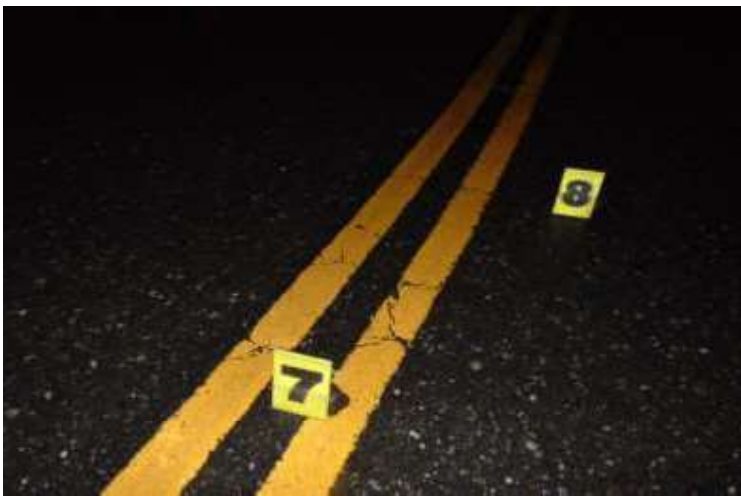
Fotografía N° 24: Toma de huella de efracción. Indicador 8.

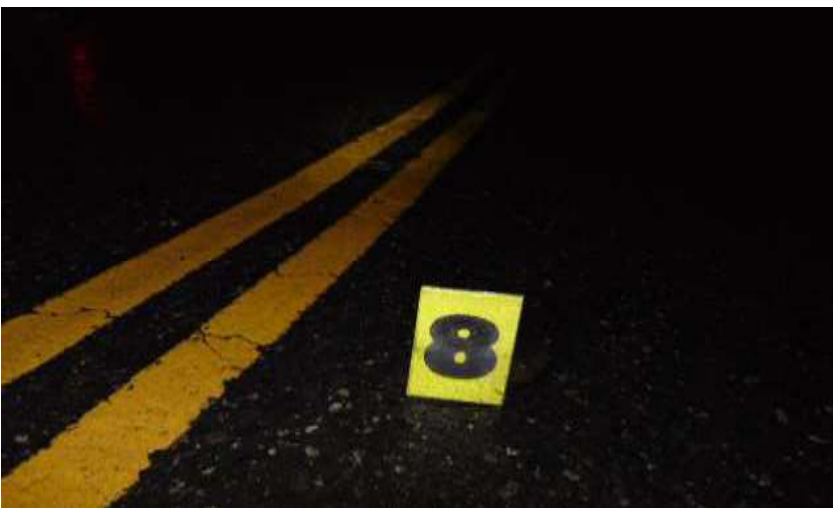
Fotografía N° 25: Toma en aproximación de huella de efracción. Indicador 8.

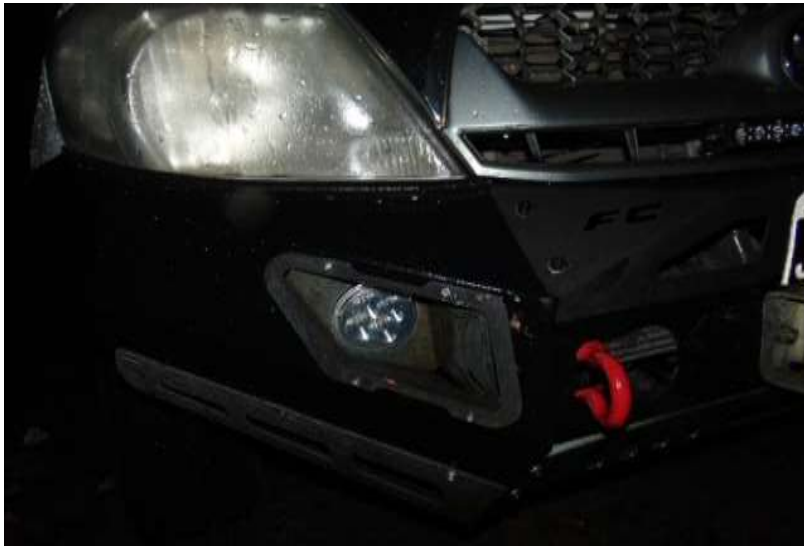
Fotografía N° 36: Restos biológicos en extremo derecho próximo al faro.

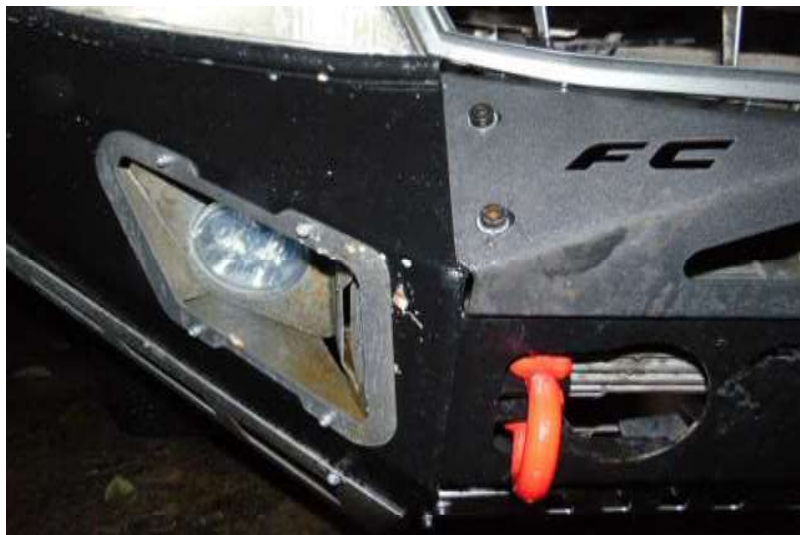
Fotografía N° 37: Toma en aproximación de Restos biológicos en extremo derecho próximo al faro.

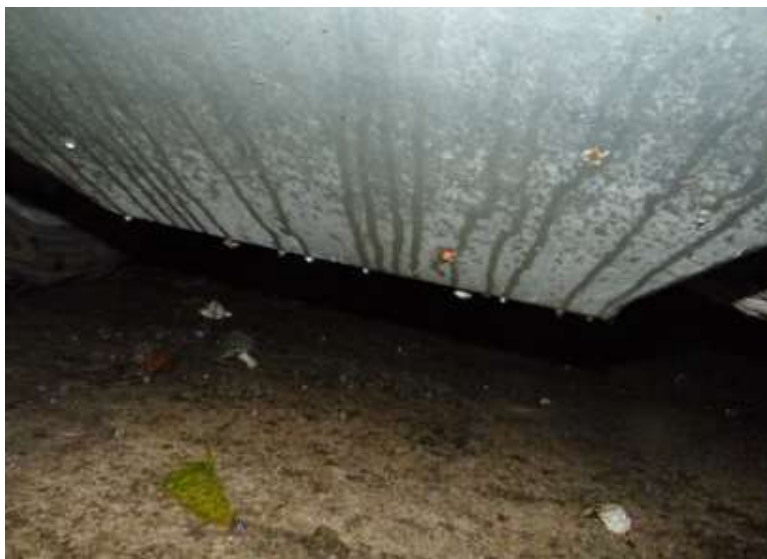
Fotografía N° 39: Obsérvese Restos biológicos en extremo derecho parte baja.

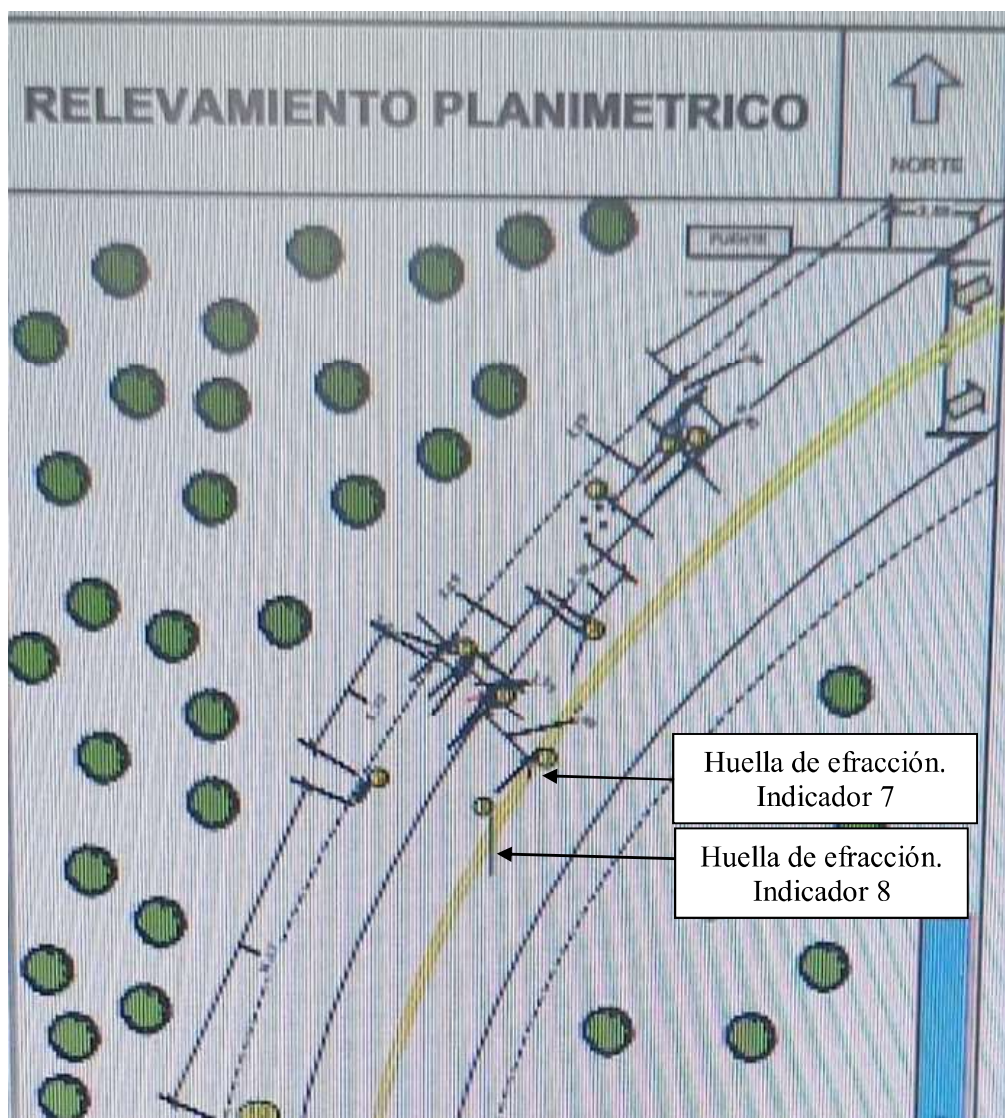
////////// para luego quedar depositados sobre banquina OESTE; mientras tanto, la Camioneta luego de la colisión continuo su marcha hasta detenerse sobre banquina OESTE con parte frontal orientado al SUR. Ver Planimetría.
