## **SR. JUEZ – JUZGADO CIVIL Y COMERCIAL COMUN DE LA II NOMINACIÓN**

**AUTOS: CORDOBA ROSA ELVIRA c/ ABREGU ANGEL ROBERTO s/ACCIONES POSESORIAS -**

### **ACTA DE INSPECCIÓN OCULAR**

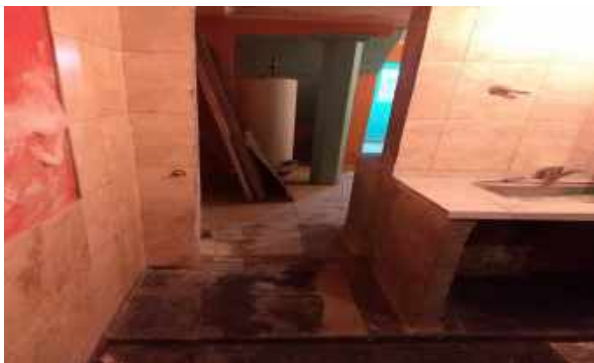
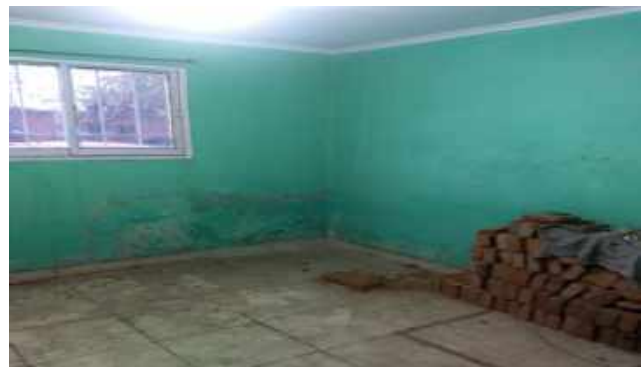
**INTERIOR PLANTA BAJA**

- **Planta Baja (PB):** Se ingresa a la misma por una puerta de chapa con rejas comun entrada para las dos unidades, de ahi a mano izquierda se encuentra la otra puerta de entrada a la PB, donde nos encontramos con una habitacion hacia la calle con ventana al mismo lado, continuamos y encontramos una sala de estar, un baño instalado, al costado estan dos mesadas contrapuestas con bachas, una puerta de pasada hacia atrás a otra sala de estar, otro baño instalado sin sanitarios y desde aquí nos conecta a un dormitorio completamente cerrado sin iluminacion natural, y a otro dormitorio con ventana y puerta al fondo, donde termina la construccion de manposteria y conecta a un techo en precario estado con lavadero y el fondo.  
Esta area de PB, esta terminada sus pisos son ceramicos, el techo loza, los ciellorrasos de yeso con humedad en algunas partes, las paredes estan revocadas y pintadas con humedad a baja altura, la iluminación natural y la ventilación no es buena ya que tiene una ventana a la calle y la otra al fondo, haciendo proliferar la humedad, el estado de conservación es regular encontrando al momento de la inspección los pisos llenos de agua en la parte de atrás producto de alguna perdida.

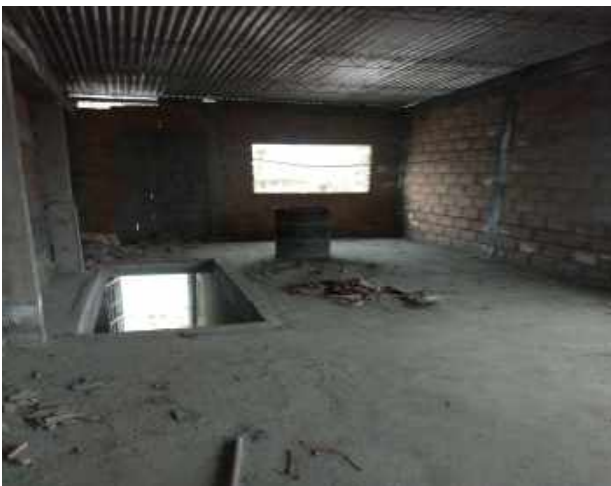
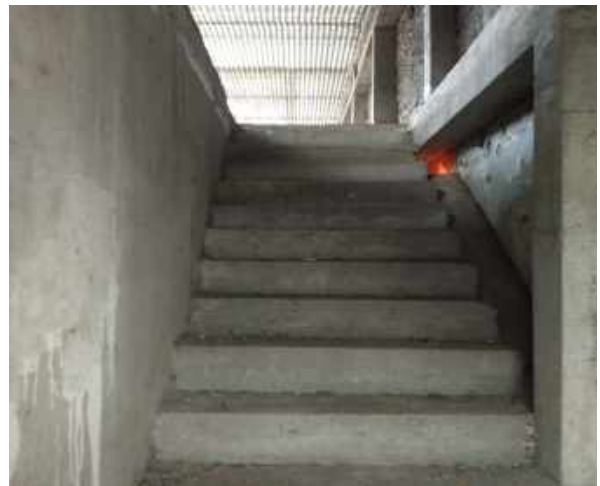
**INGRESO A LA PLANTA ALTA**

- **Planta Alta (PA):** Se accede a la misma a travez de una escalera a medio terminar de hormigon, esta unidad esta a medio construir sin ninguna división en toda su extensión (4 mtsx16mts), el piso es la loza sin recubrimiento, los techos
