CAUSA: HOMICIDIO CULPOSO AGRAVADO EN ACCIDENTE DE TRANSITO – ART 84 BIS PAR 2

LUGAR: RUTA 315 ALT CURVA DE LOS VEGAS

FECHA DEL HECHO: 10/02/2025

Elevo a Ud. **Informe Fotográfico N° 122/2025**, el que consta de la cantidad de TREINTA Y DOS (32) fotografías color, de formato 0,9 x 13 cm.

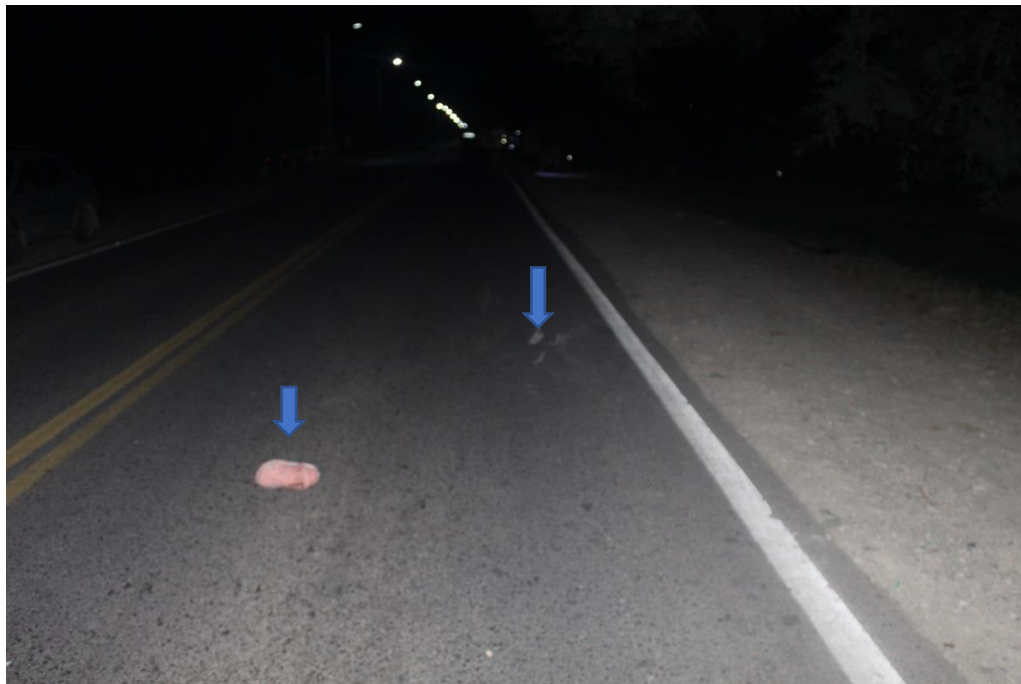
FOTOGRAFIA N° 01: Toma panorámica realizada sobre Ruta 315, desde el Cardinal Este a Oeste, donde se observa en primer plano, un calzado de goma color rosado, en segundo plano raspado metálico, ambos indicados con flecha inserta, haciendo constar que al momento de la intervención en la zona, esta carecía de iluminado.

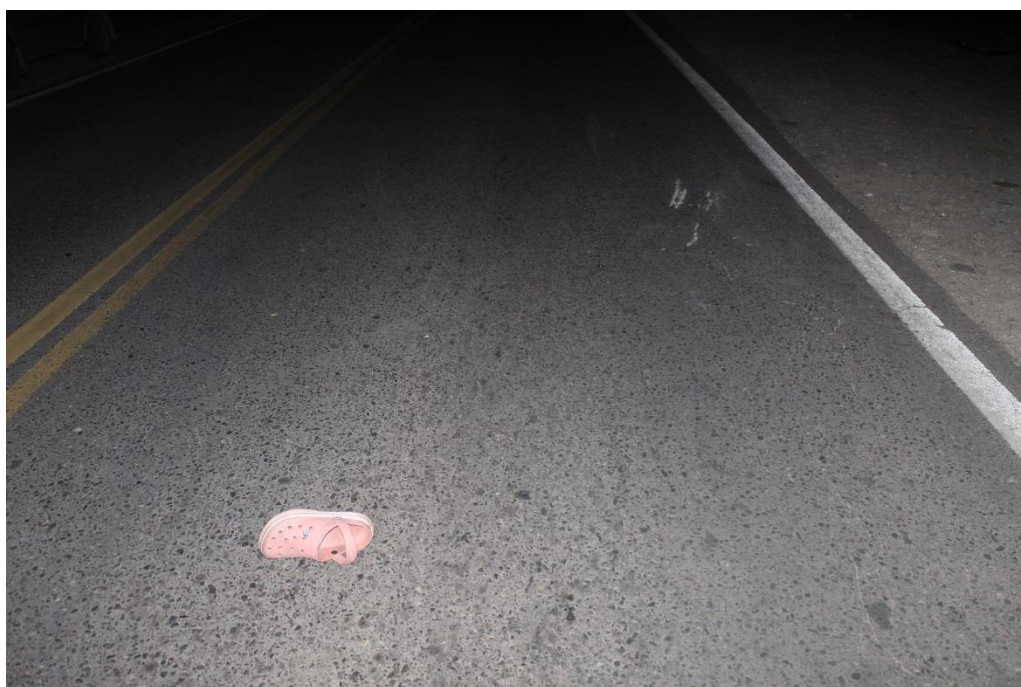
FOTOGRAFIA N° 02: Toma fotográfica ídem a la anterior, con mayor aproximación.

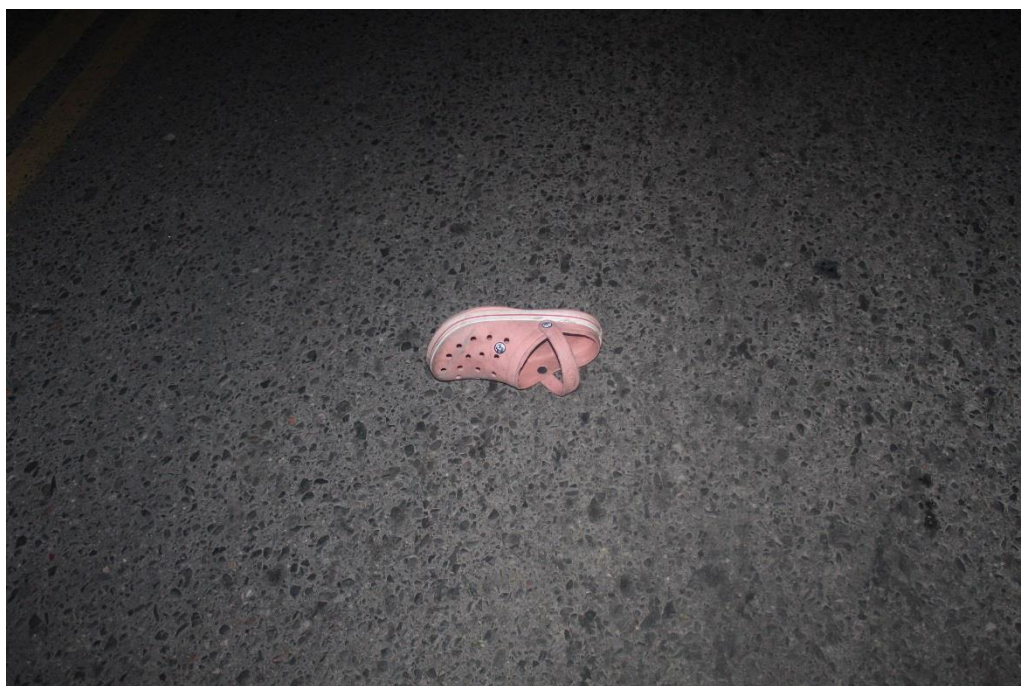
FOTOGRAFIA N° 03: Toma fotográfica realizada con aproximación al calzado de goma mencionado en Toma Nro 1.

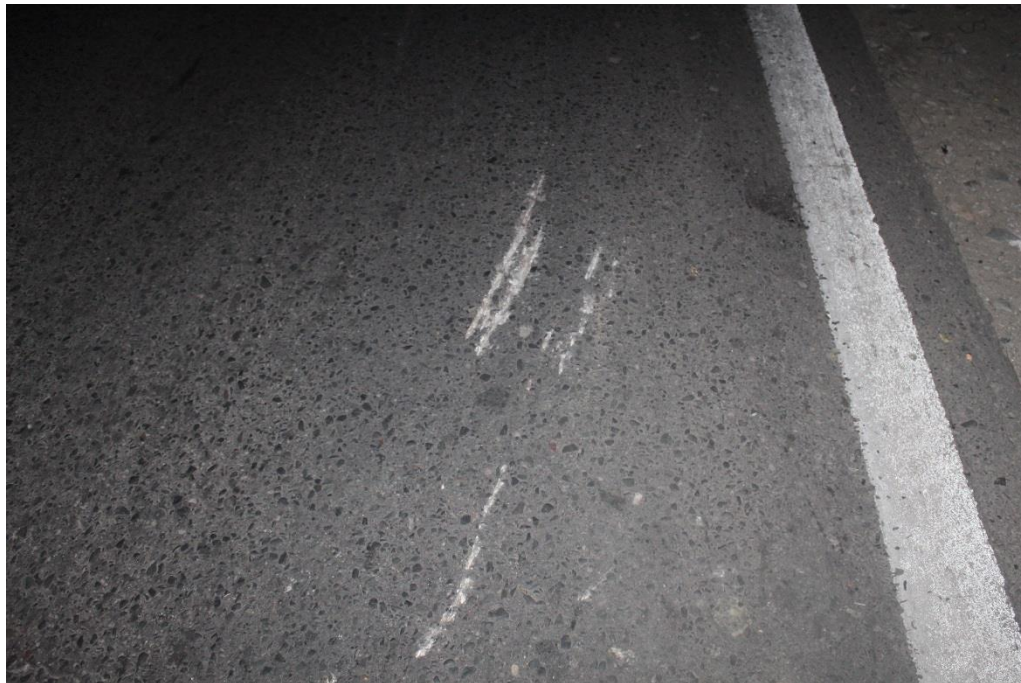
FOTOGRAFIA N° 04: Toma fotográfica realizada con aproximación al raspado metálico mencionado en Toma Nro 1.

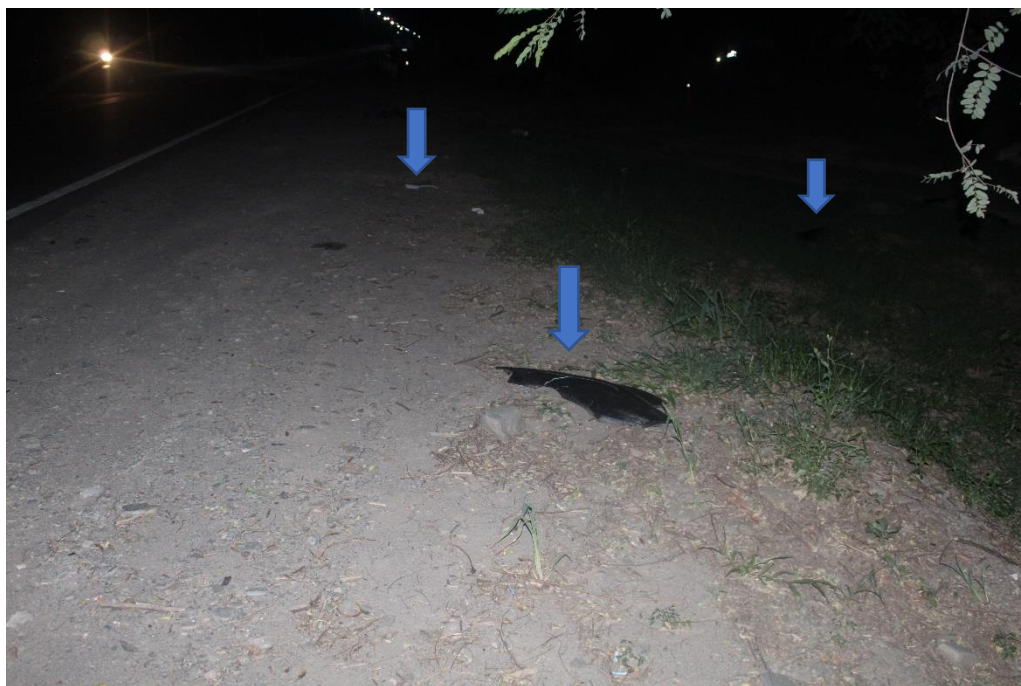
FOTOGRAFIA N° 05: Toma fotográfica realizada sobre la banquina desde el Cardinal Este a Oeste, donde se observa en primer plano un fragmento curvo de plástico color oscuro, en segundo plano un trozo de carrocería color blanco y un plástico oscuro con stiker color rosa , indicados con flecha inserta.

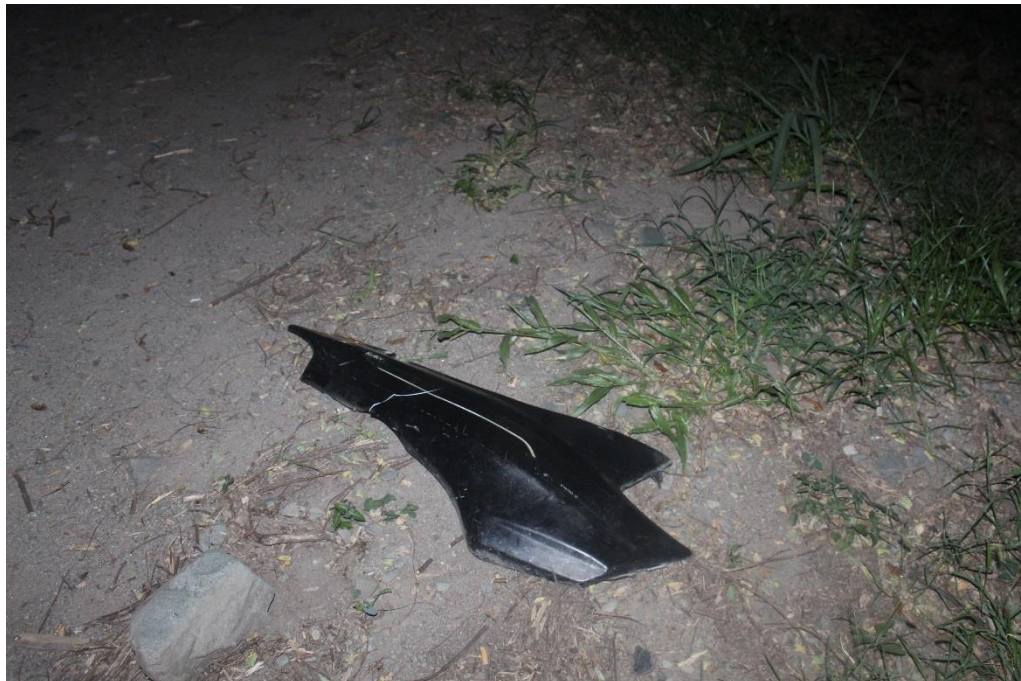
FOTOGRAFIA N° 06: Toma fotográfica realizada con aproximación al fragmento curvo de plástico mencionado en toma anterior.

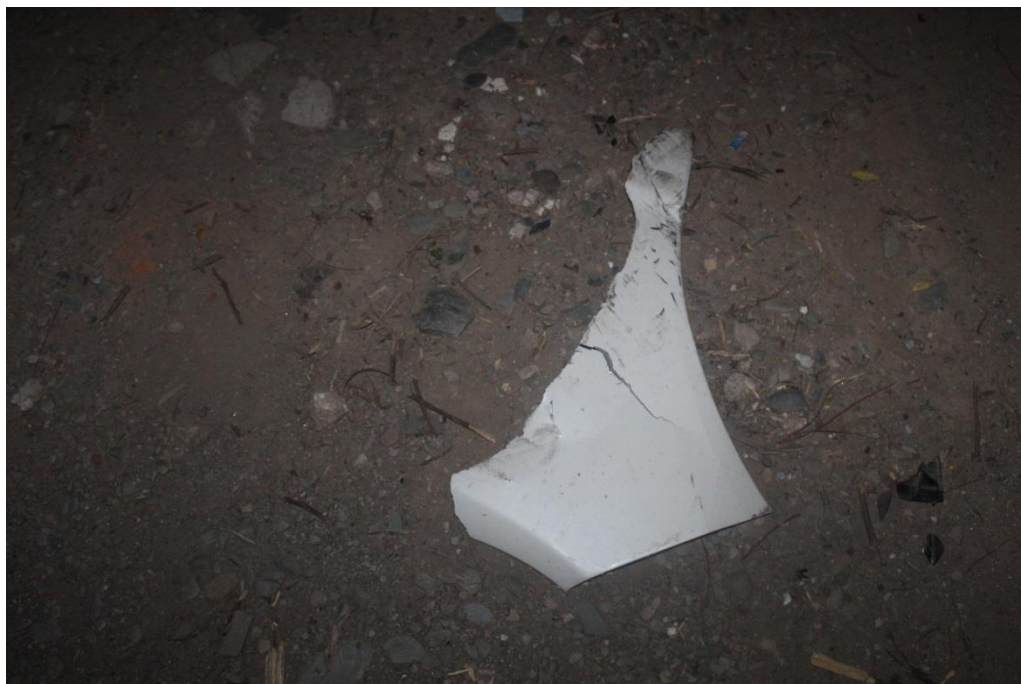
FOTOGRAFIA N° 07: Toma fotográfica realizada con aproximación al trozo de carrocería color blanco mencionado en Toma Nro 5.

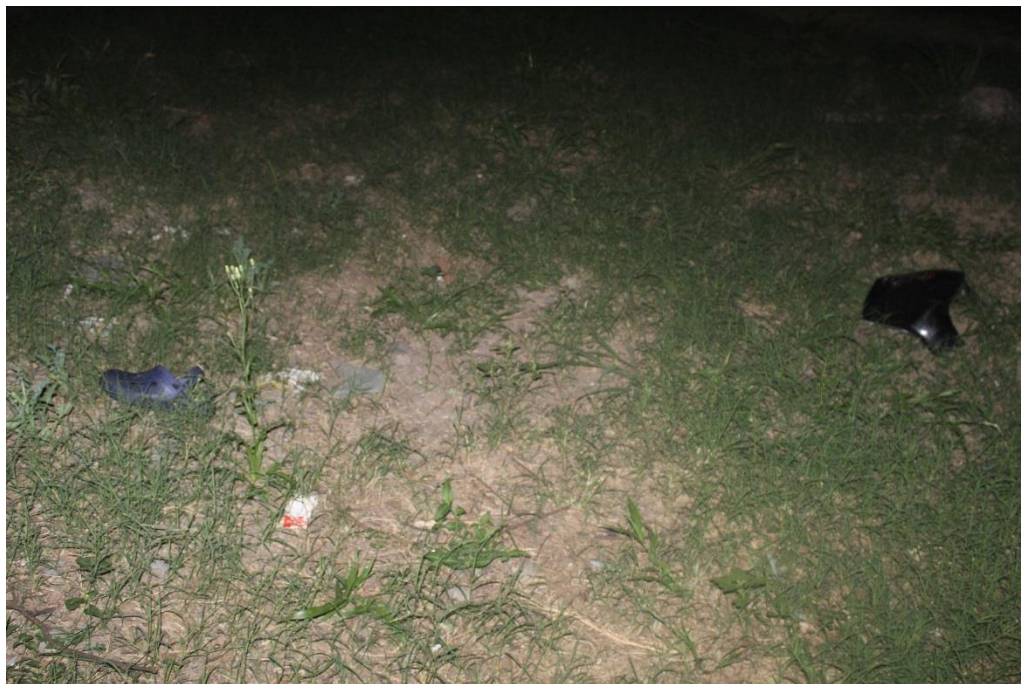
FOTOGRAFIA N° 08: Toma fotográfica realizada en continuidad donde se observa el plástico color oscuro mencionado en Toma Nro 05, y al costado izquierdo un zapato de goma color azul.

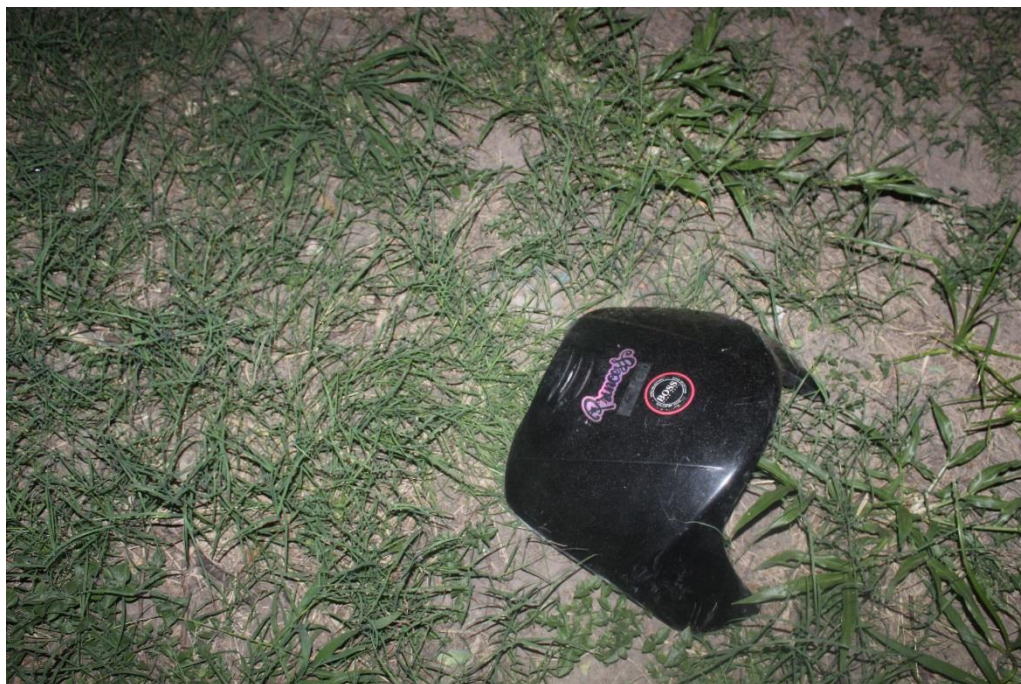
FOTOGRAFIA N° 09: Toma fotográfica realizada con aproximación al plástico color oscuro mencionado en toma anterior.

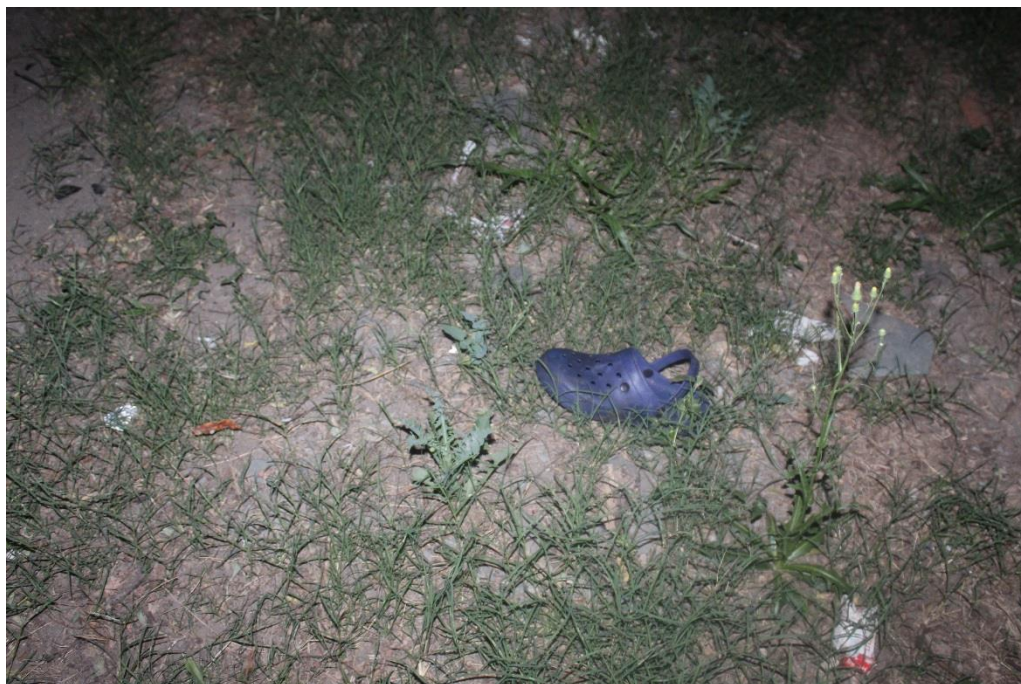
FOTOGRAFIA N° 10: Toma fotográfica realizada al zapato de goma de color oscuro mencionado en Toma Nro 08.

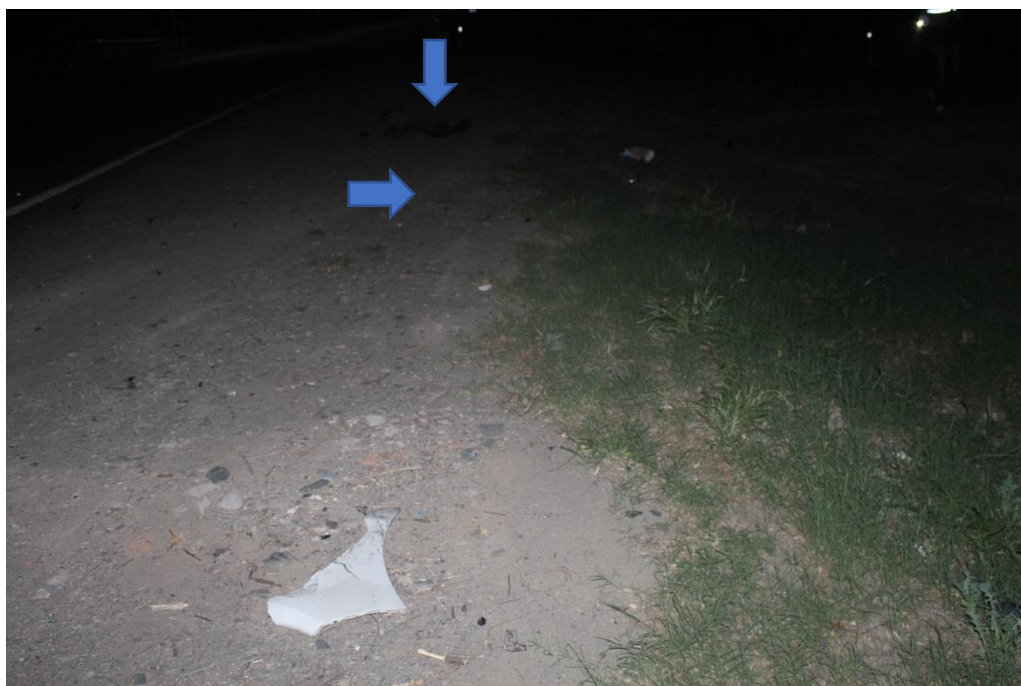
FOTOGRAFIA N° 11: Toma fotográfica realizada sobre la banquina donde se observa en primer plano el trozo de carrocería color blanco mencionado en Toma Nro 5, en segundo plano acrílicos dispersos e indicado con flecha inserta derrape sobre la banquina y trozos de plástico color oscuro.

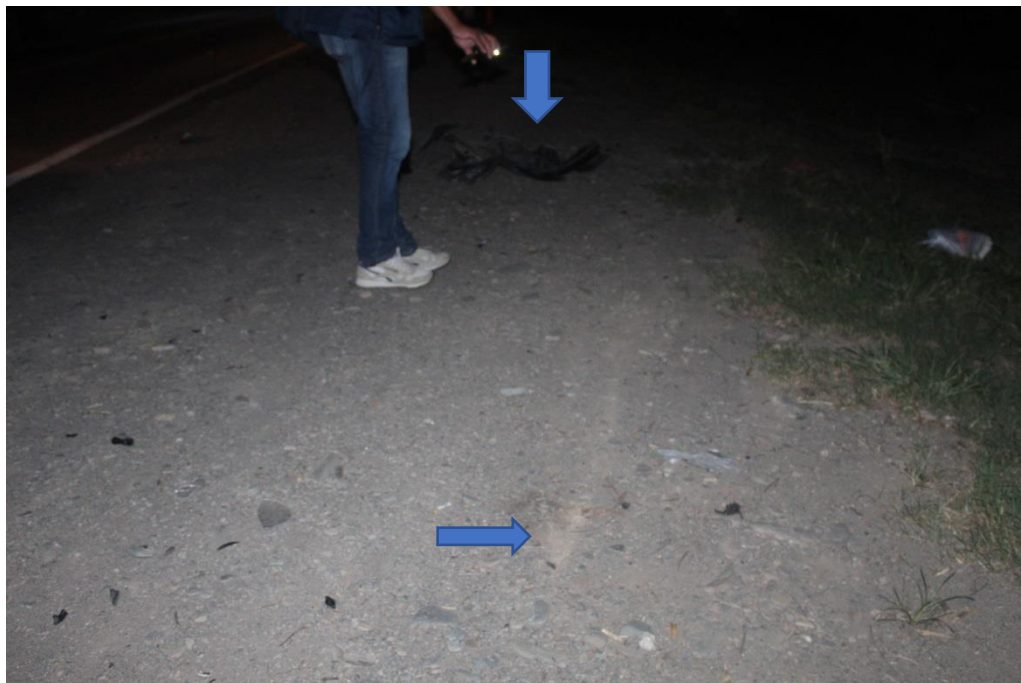
FOTOGRAFIA N° 12: Toma fotográfica realizada con aproximación donde se observa en primer plano derrape sobre la banquina y en segundo plano trozos de plástico color oscuro; ambos indicados con flecha inserta.

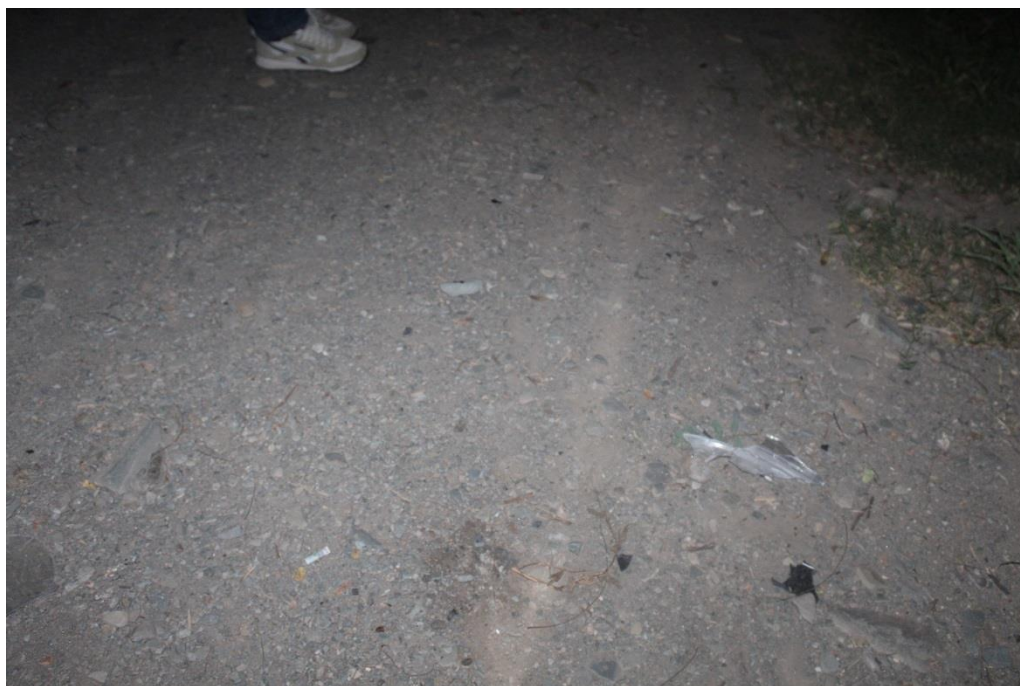
FOTOGRAFIA N° 13: Toma fotográfica realizada con aproximación al derrape mencionado en toma anterior.

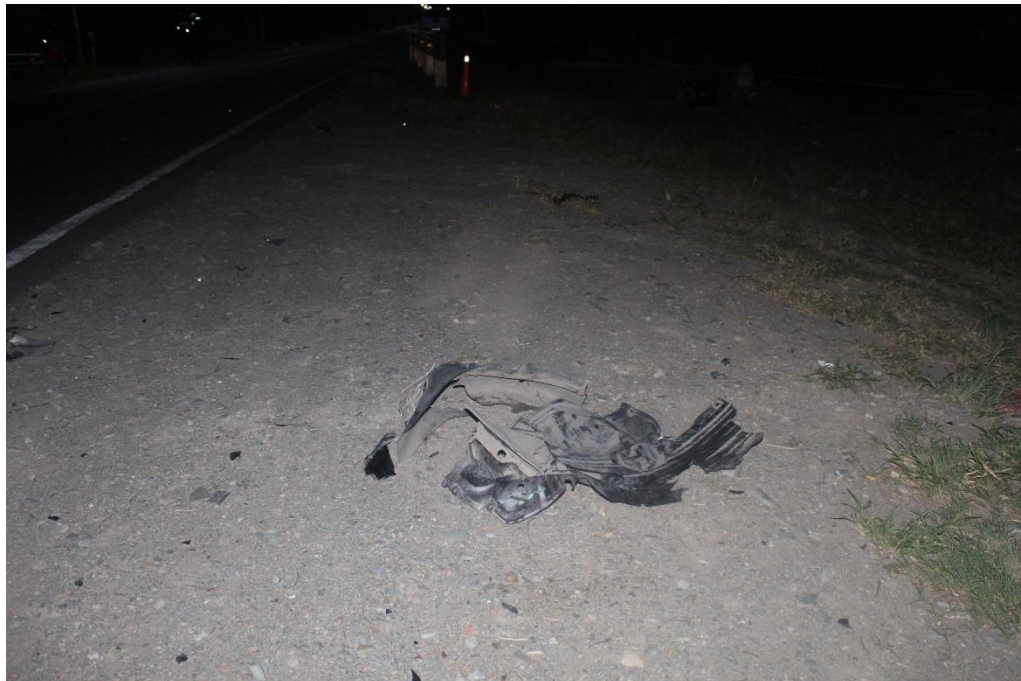
FOTOGRAFIA N° 14: Toma fotográfica realizada con aproximación, donde se observan en primer plano los plásticos color oscuros mencionados en toma anterior, y alrededor acrílicos dispersos y un calzado de goma color rosa.

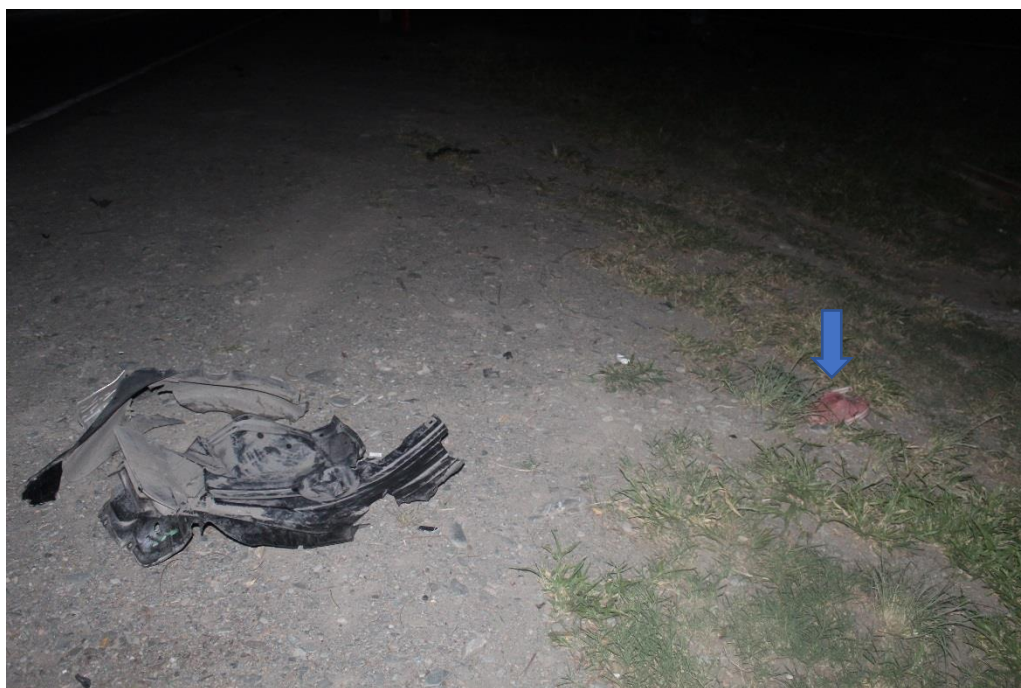
FOTOGRAFIA N° 15: Toma fotográfica ídem a la anterior con mayor aproximación, donde se indica con flecha inserta el zapato de goma color rosa.

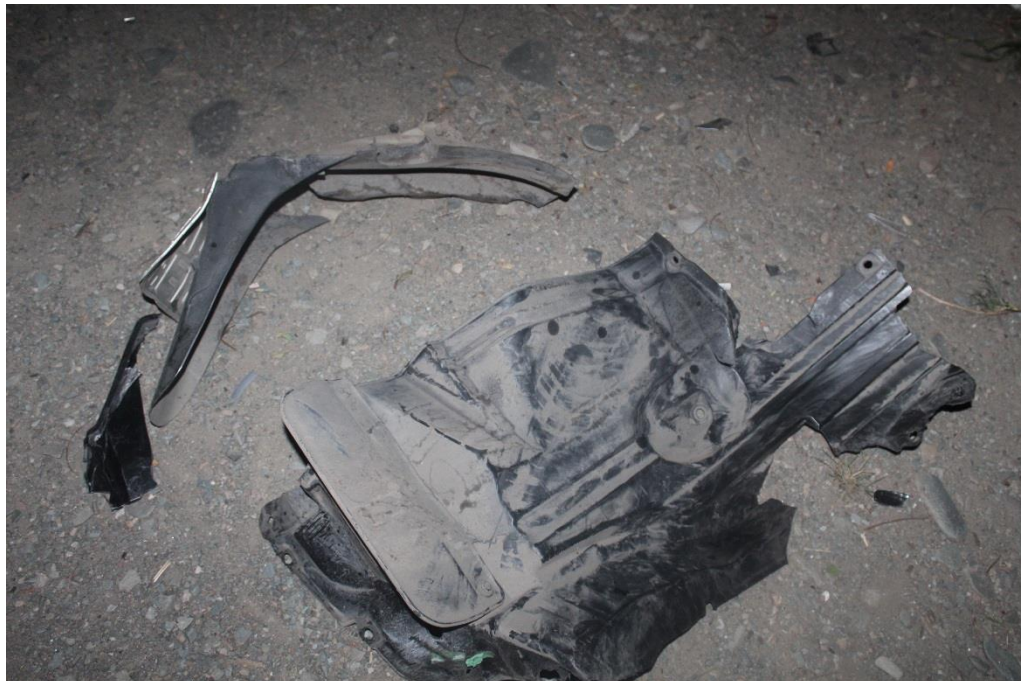
FOTOGRAFIA N° 16: Toma fotográfica con mayor aproximación a los plásticos oscuros mencionados en toma anterior.

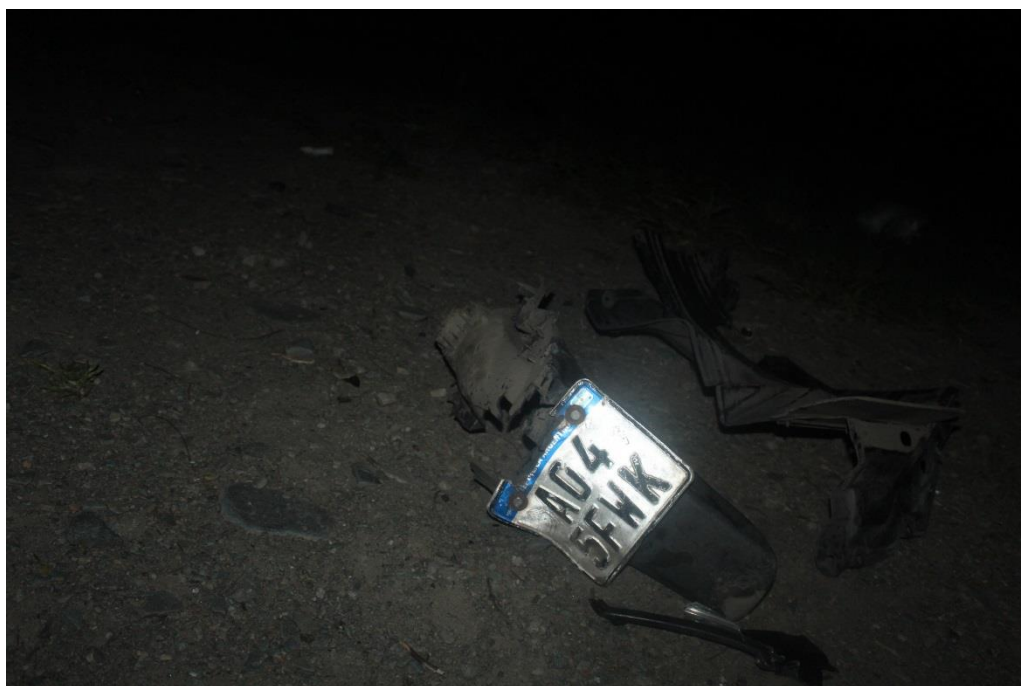
FOTOGRAFIA N° 17: Toma fotográfica realizada desde otro angulo a los plásticos oscuros , donde se observa en uno de ellos una chapa patente indicando el DOMINIO A04 5FWK.

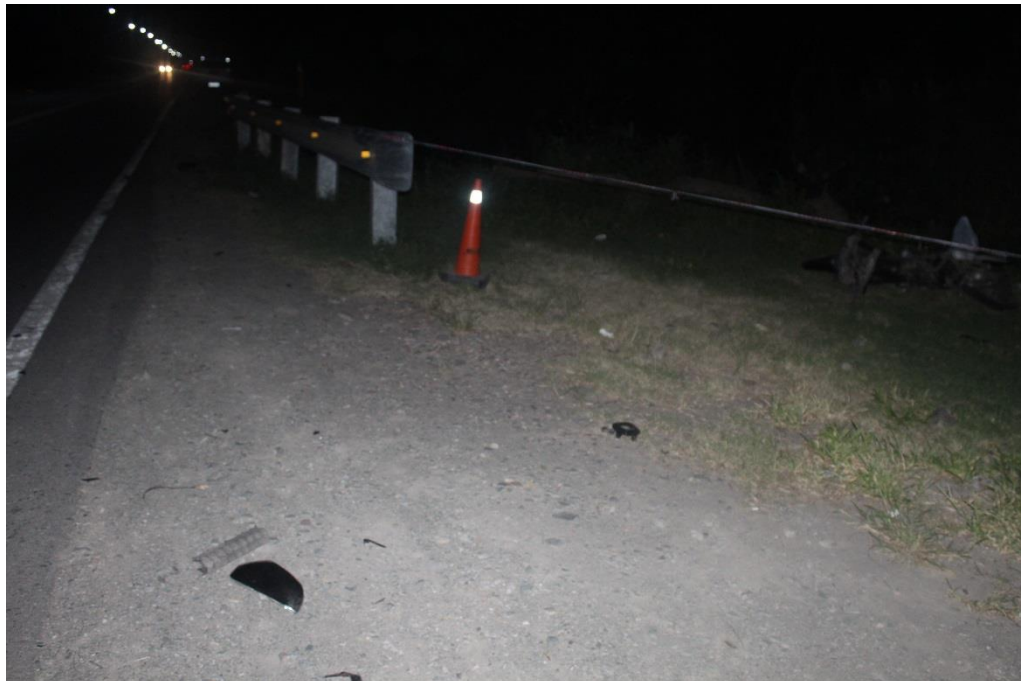
FOTOGRAFIA N° 18: Toma fotográfica realizada sobre la banquina desde el Cardinal Este a Oeste, donde se observa en primer plano una parte de retrovisor, en segundo plano la motocicleta interviniente en el hecho.

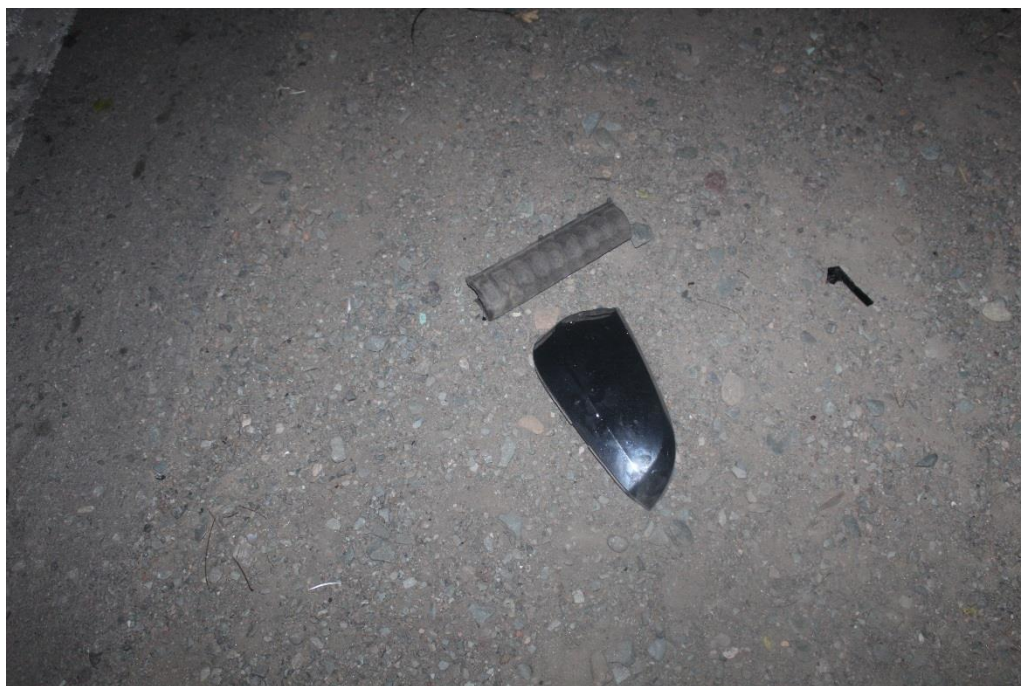
FOTOGRAFIA N° 19: Toma fotográfica realizada con aproximación a la parte de retrovisor mencionada en toma anterior.

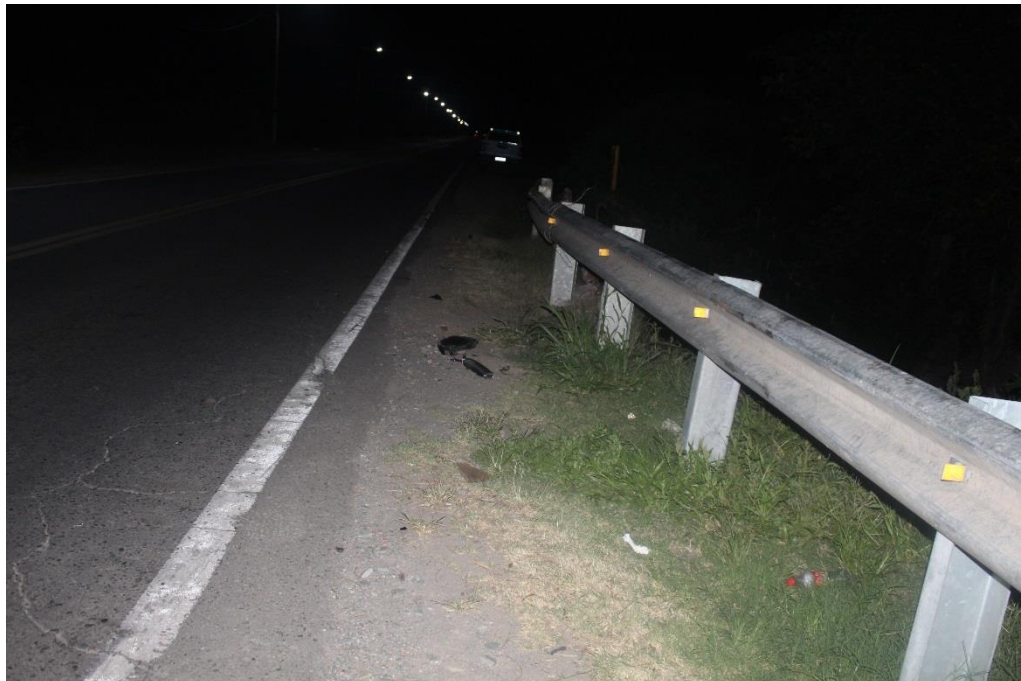
FOTOGRAFIA N° 20: Toma fotográfica realizada en continuidad sobre la banquina desde el Cardinal Este a Oeste, donde se observa sobre el puente partes de retrovisor.

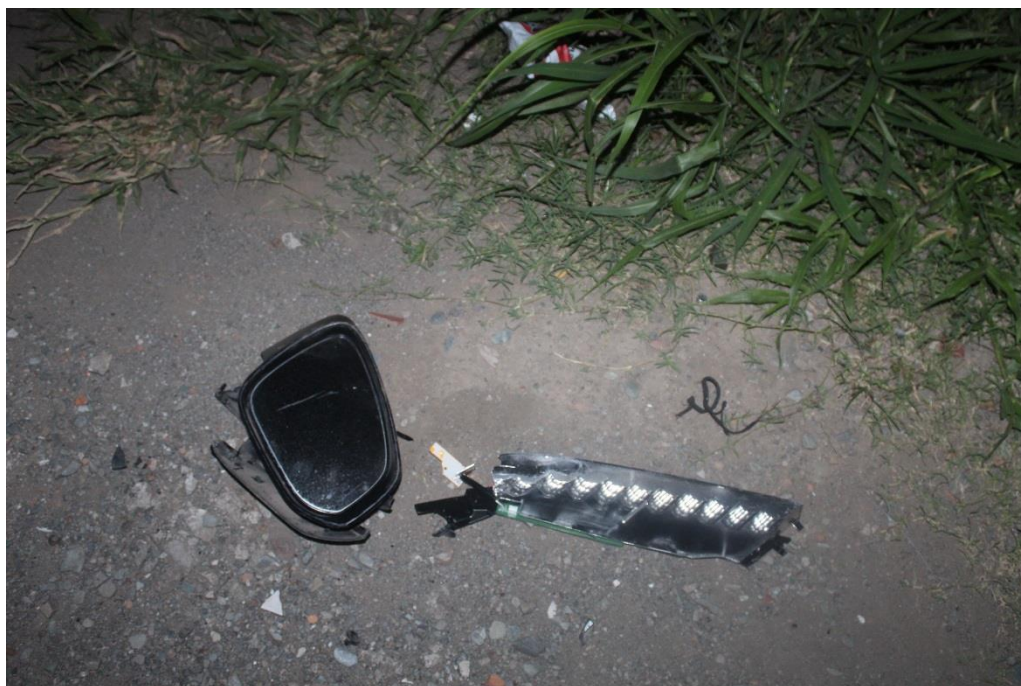
FOTOGRAFIA N° 21: Toma fotográfica realizada con aproximación, a la parte de retrovisor mencionado en toma anterior.

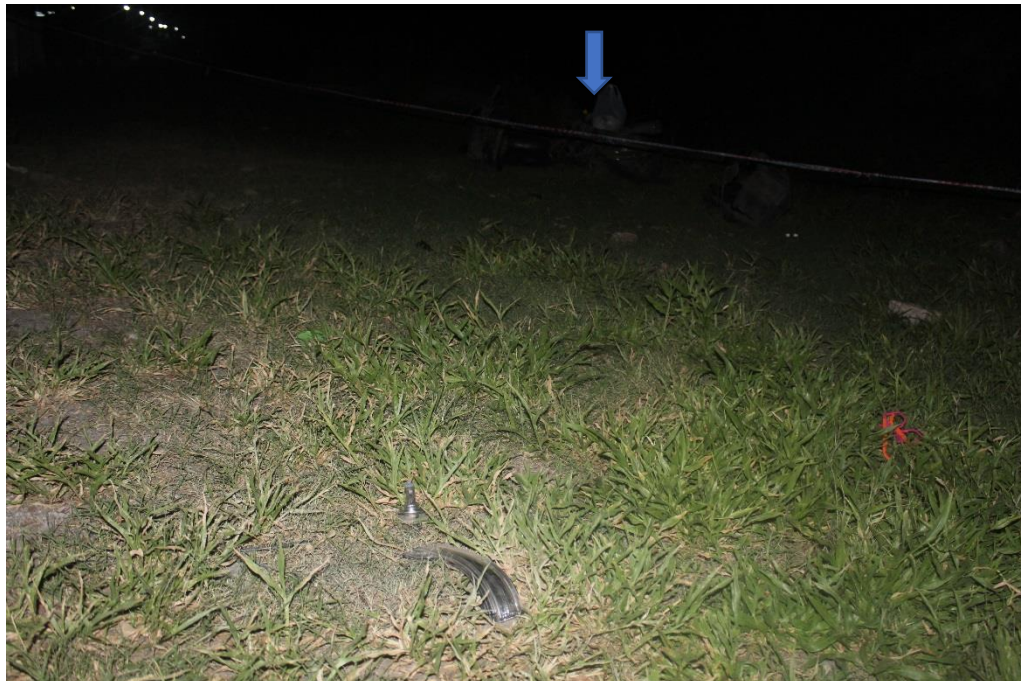
FOTOGRAFIA N° 22: Toma fotográfica realizada desde el Cardinal Norte a Sur, donde se observa en primer plano restos de acrílicos, en segundo plano, la motocicleta interviniente en el hecho, indicada con flecha inserta.

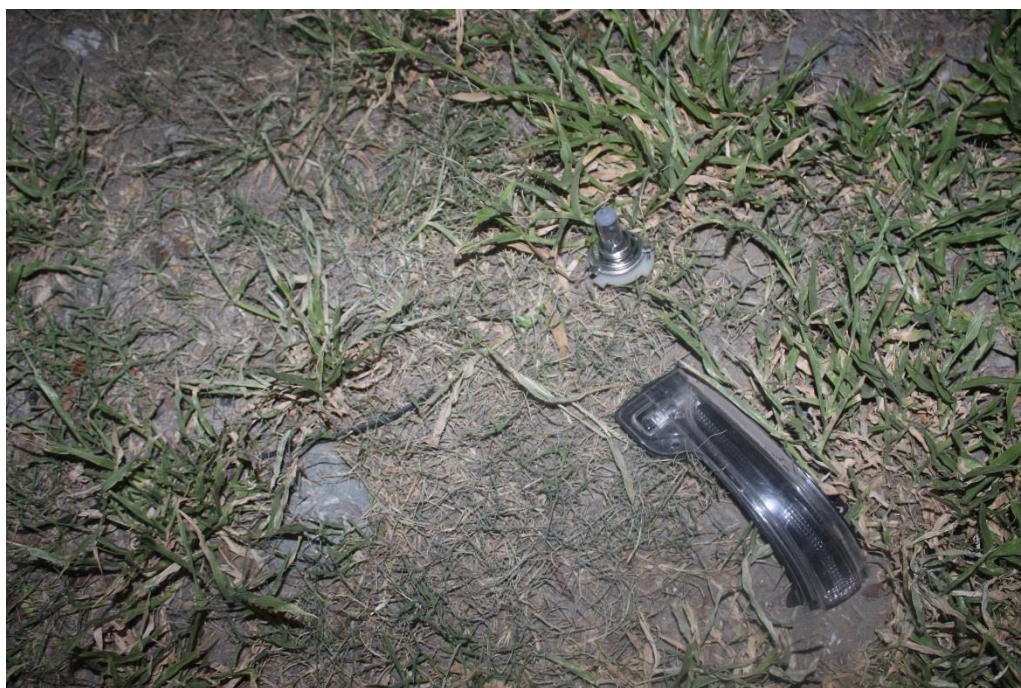
FOTOGRAFIA N° 23: Toma fotográfica realizada con aproximación a los acrílicos mencionados en toma anterior.

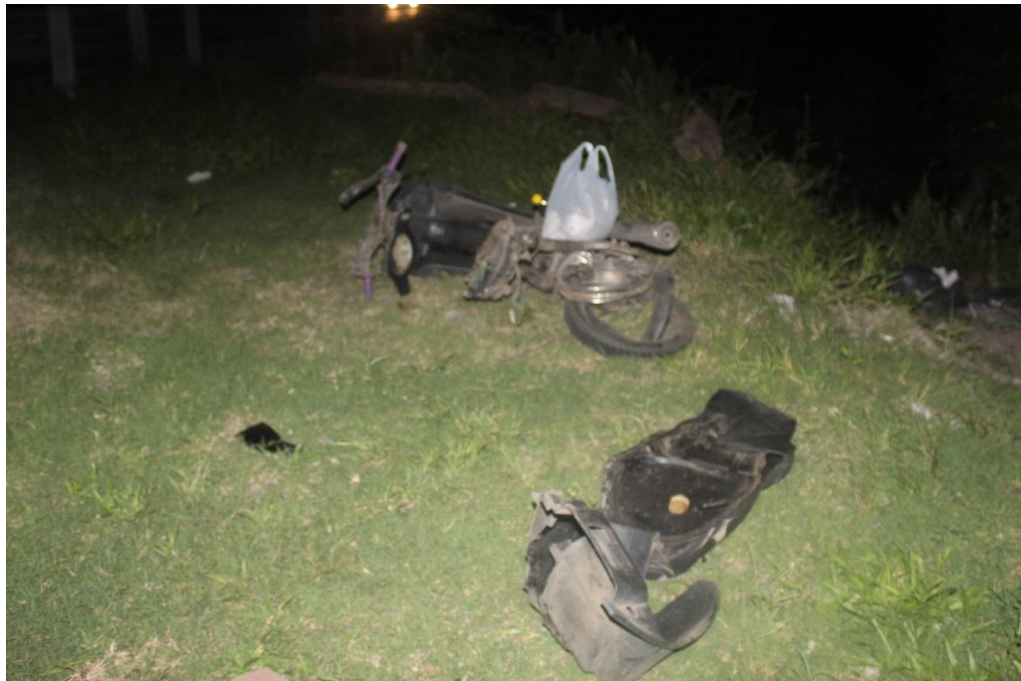
FOTOGRAFIA N° 24: Toma fotográfica realizada desde el Cardinal Este a Oeste al costado de la banquina, donde se observa parte de un asiento de motocicleta y la motocicleta interviniente en el hecho.

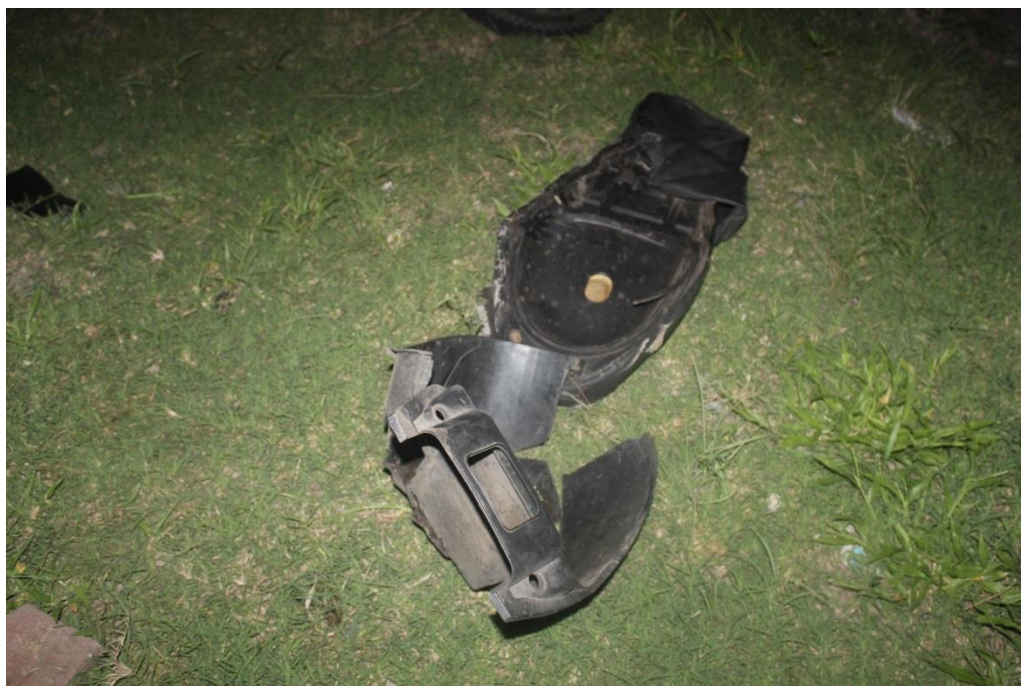
FOTOGRAFIA N° 25: Toma fotográfica con aproximación al asiento de la motocicleta mencionado en toma anterior. banquina

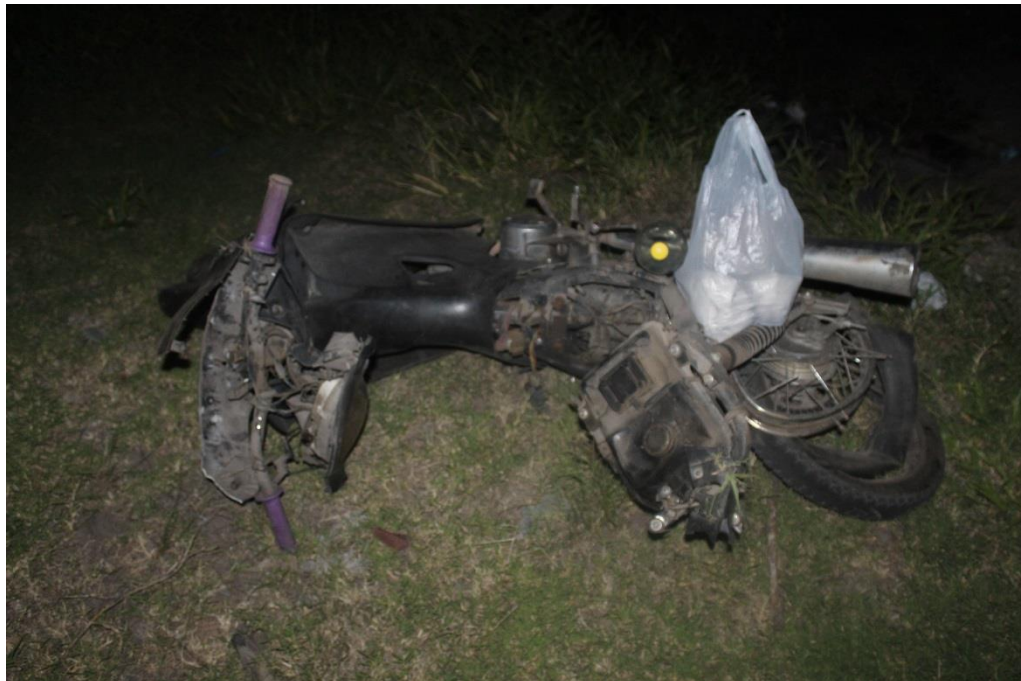
FOTOGRAFIA N° 26: Toma fotográfica con aproximación a la parte superior de la motocicleta marca KELLER, donde se observan daños.

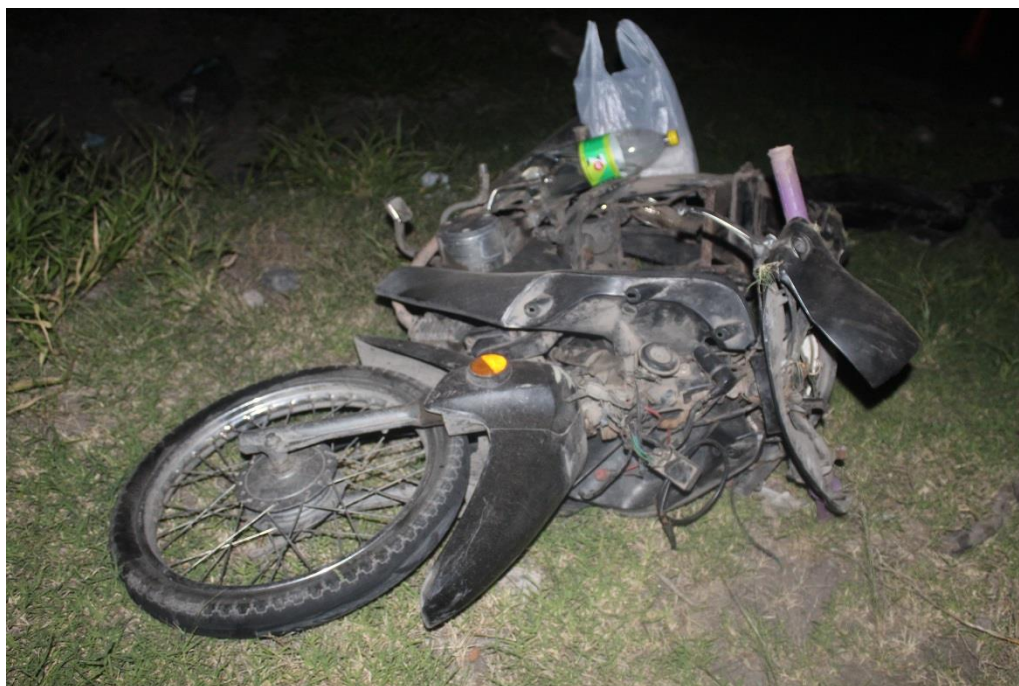
FOTOGRAFIA N° 27: Toma fotográfica con aproximación a la parte delantera de la motocicleta marca KELLER, donde se observan daños.

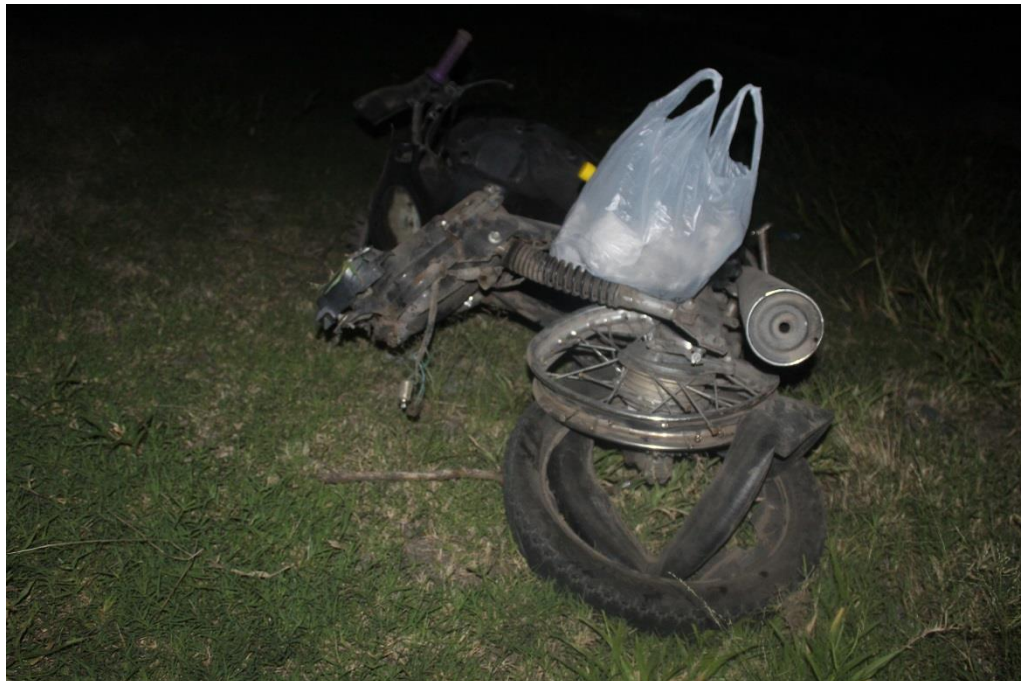
FOTOGRAFIA N° 28: Toma fotográfica con aproximación a la parte trasera de la motocicleta marca KELLER, donde se observan daños.

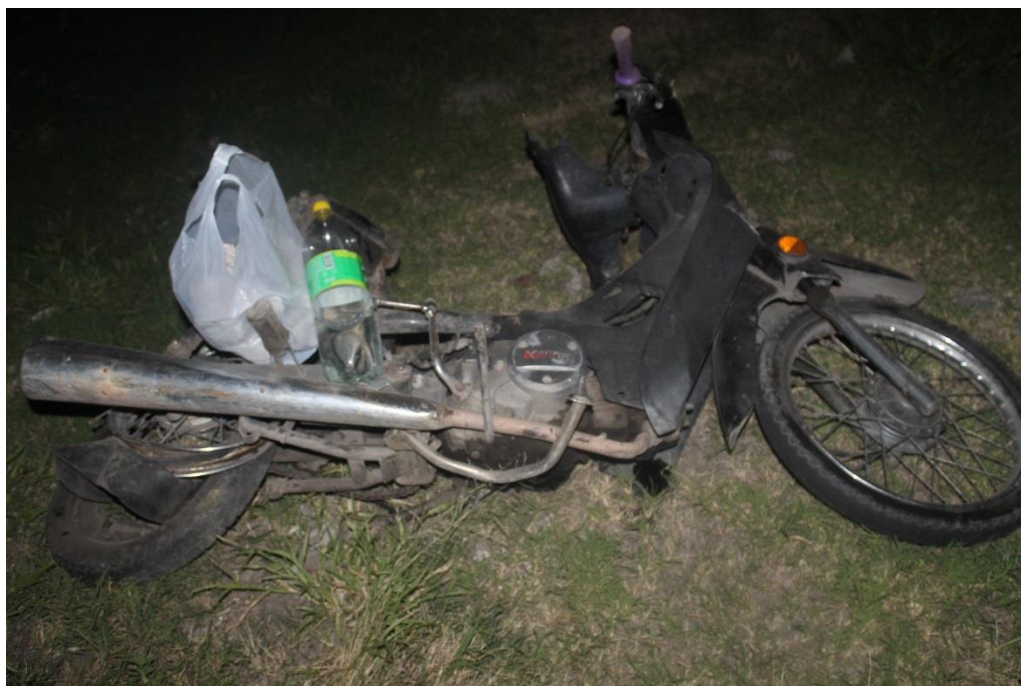
FOTOGRAFIA N° 29: Toma fotográfica con aproximación al lateral izquierdo de la motocicleta marca KELLER, donde se observan daños.

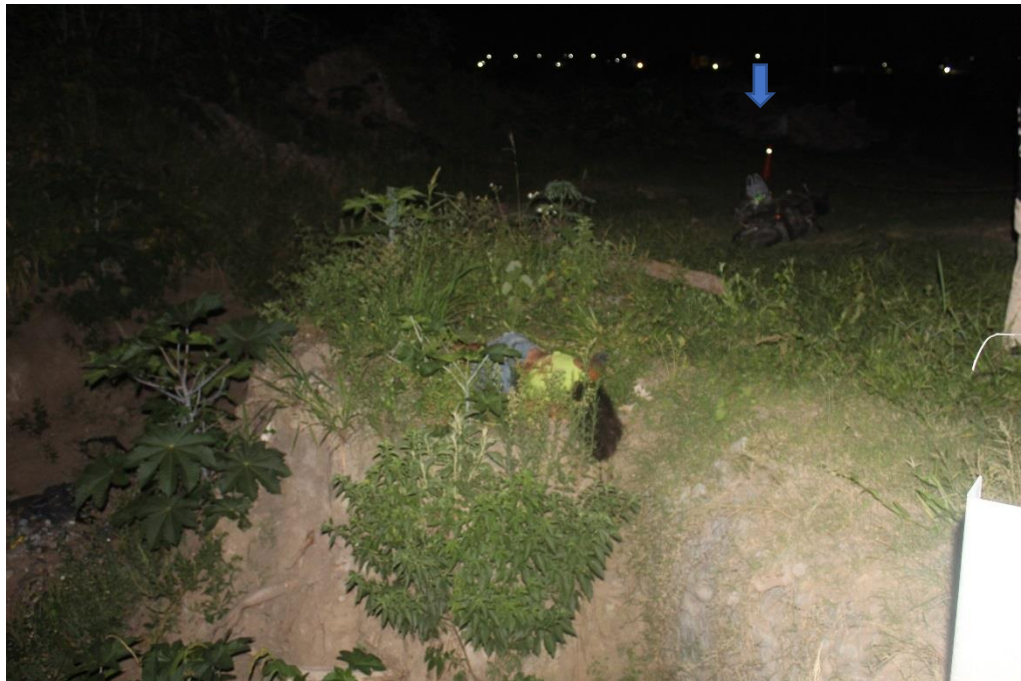
FOTOGRAFIA N° 30: Toma fotográfica realizada sobre el puente, desde el Cardinal SO a NE, donde se observa en primer plano el cuerpo sin vida de la víctima, posicionado en un lugar en pendiente al costado de una barranca perteneciente a una canal de aproximadamente 9 mts de profundidad, en segundo plano la motocicleta interviniente en el hecho indicada con flecha inserta.

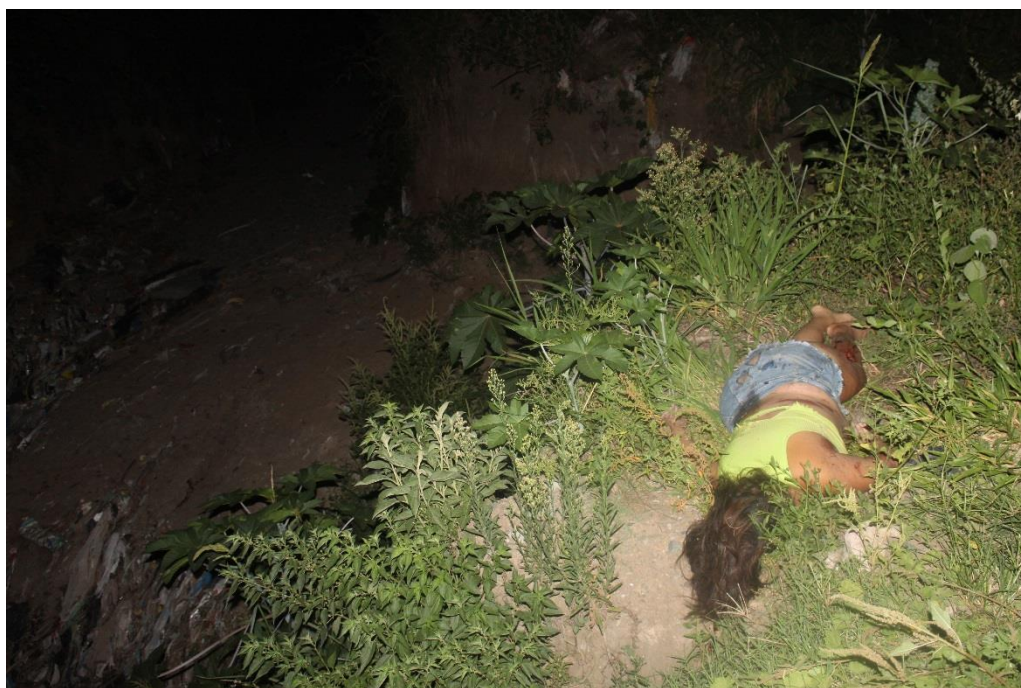
FOTOGRAFIA N° 31: Toma fotográfica ídem a la anterior desde otro
