CAUSA: HOMICIDIO CULPOSO AGRAVADO EN ACCIDENTE DE TRANSITO – ART 84 BIS PAR 2

LUGAR: RUTA 315 ALT CURVA DE LOS VEGAS

FECHA DEL HECHO: 10/02/2025

Elevo a Ud. **Informe Fotográfico N° 122/2025**, el que consta de la cantidad de TREINTA Y DOS (32) fotografías color, de formato 0,9 x 13 cm.

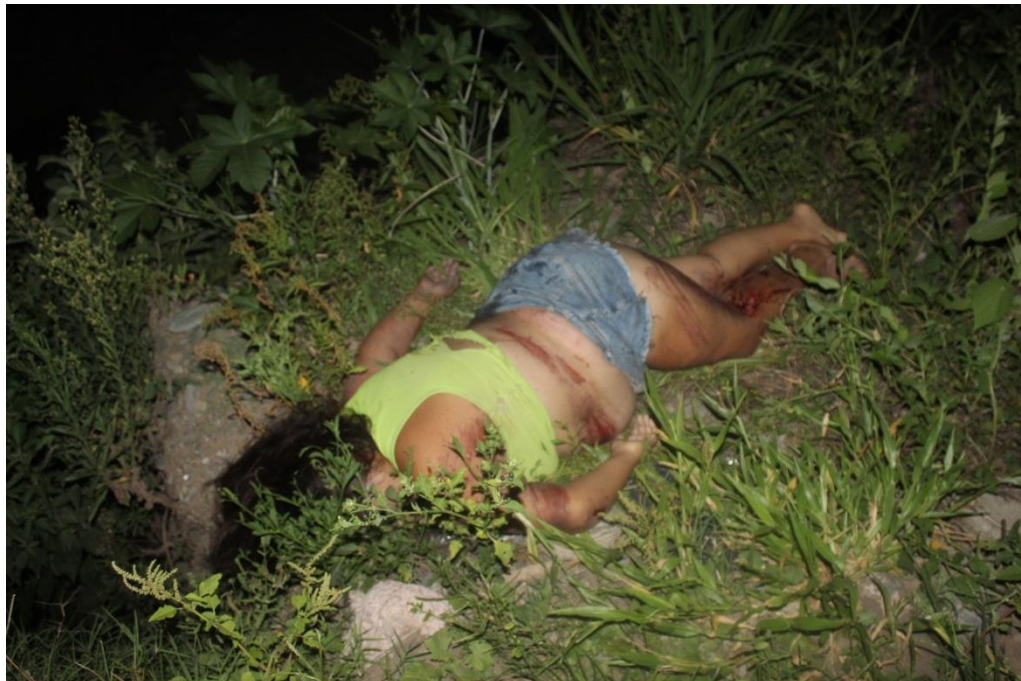
FOTOGRAFIA N° 32: Toma fotográfica realizada en presencia y a la vez solicitada por el Dr Rocha Daniel de Medicina Legal, donde se observa lugar y posición del cuerpo sin vida de la Victima identificada como MEDINA TATIANA YANINA.
