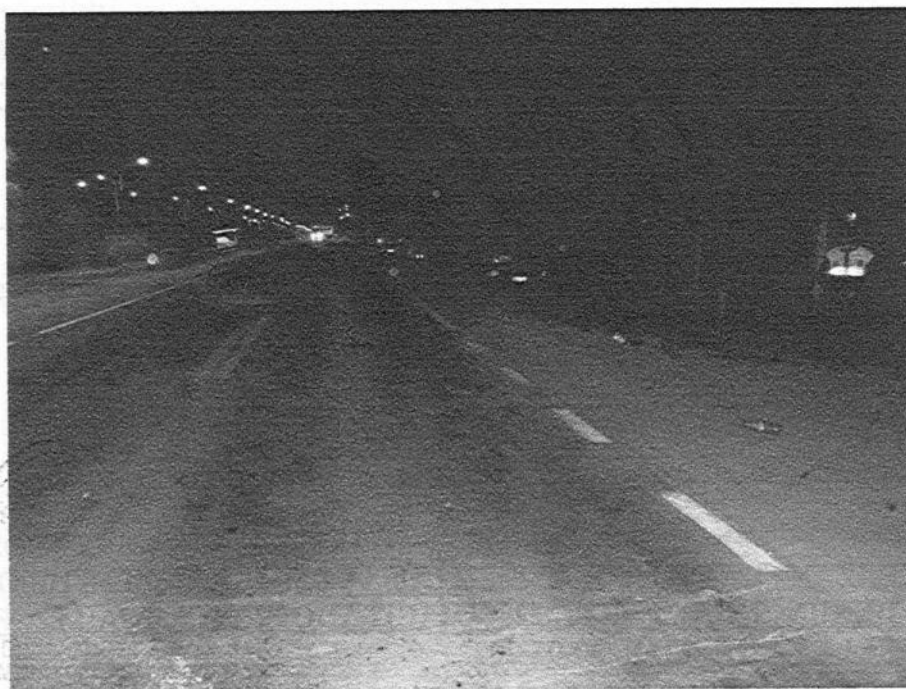
**FOTOGRAFIA N° 2:** Toma realizada en la que se observa el carril y banquina Oeste, con desplazamiento del suscrito en sentido Norte a Sur, en donde se observa a los vehículos partícipes del hecho, en el lugar y posición al constituirme en el lugar.-

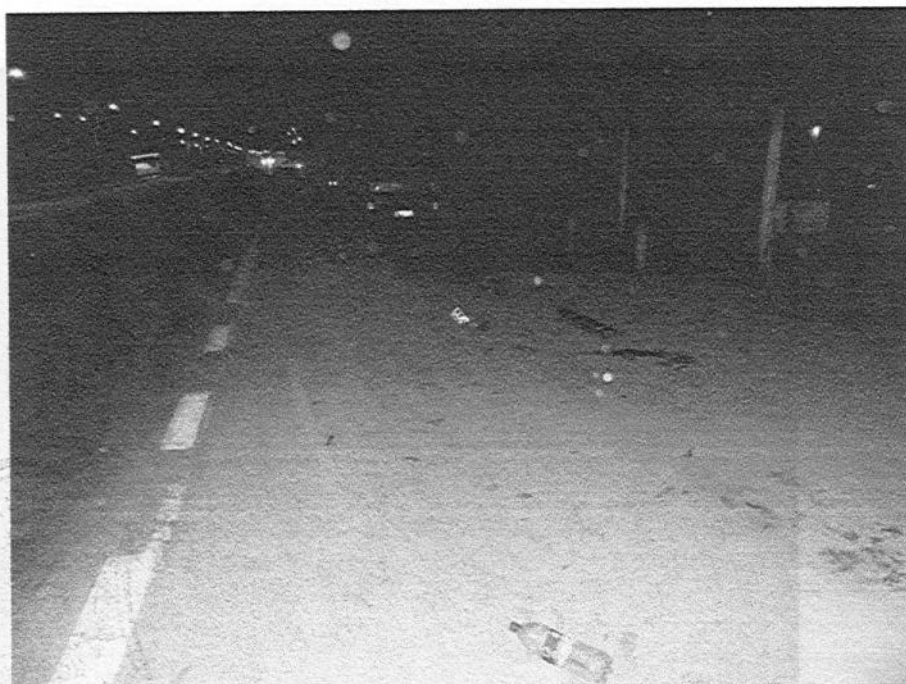
**FOTOGRAFIA N° 3:** Idem a toma anterior en la que se observa retos plástico y metálico diseminados sobre la banquina Oeste y en un segundo plano los vehículos afectados a la causa.-

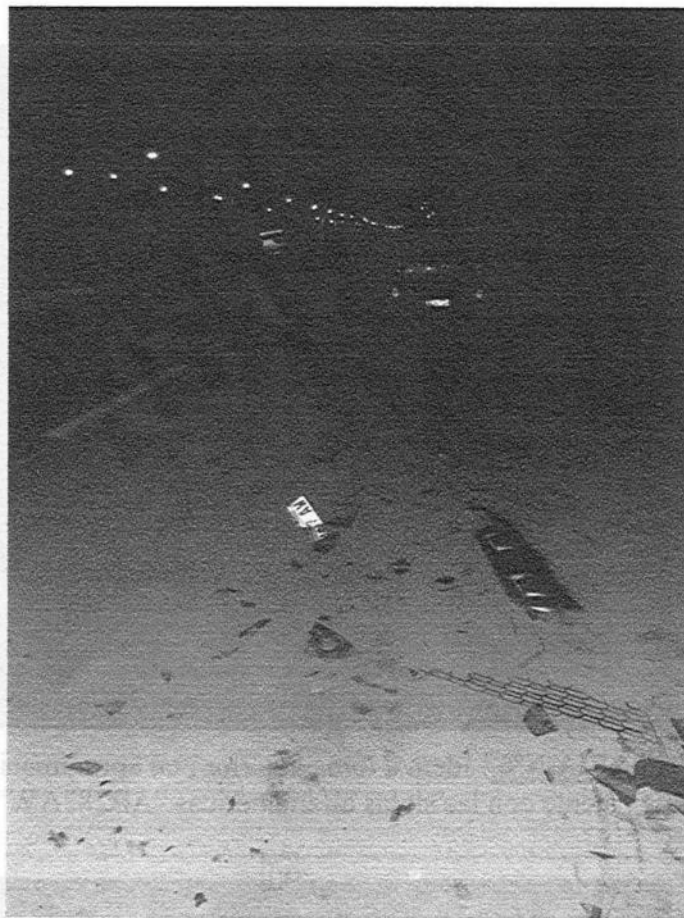
**FOTOGRAFIA N° 4:** Vista en primer plano de los restos diseminados mencionados en fotografía anterior.-

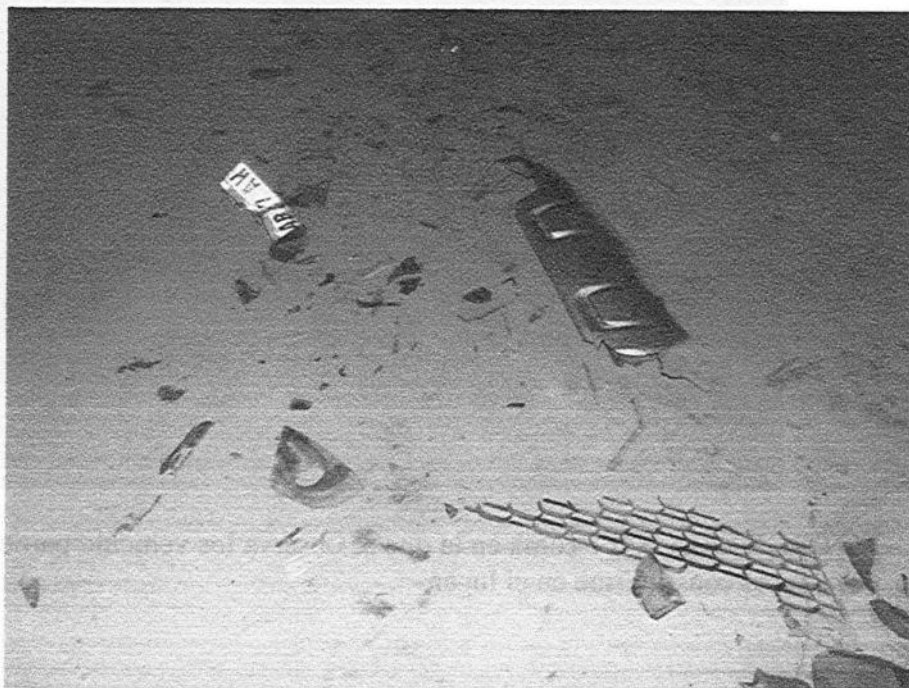
**FOTOGRAFIA N° 5:** Toma en aproximación de los restos antes citados.-

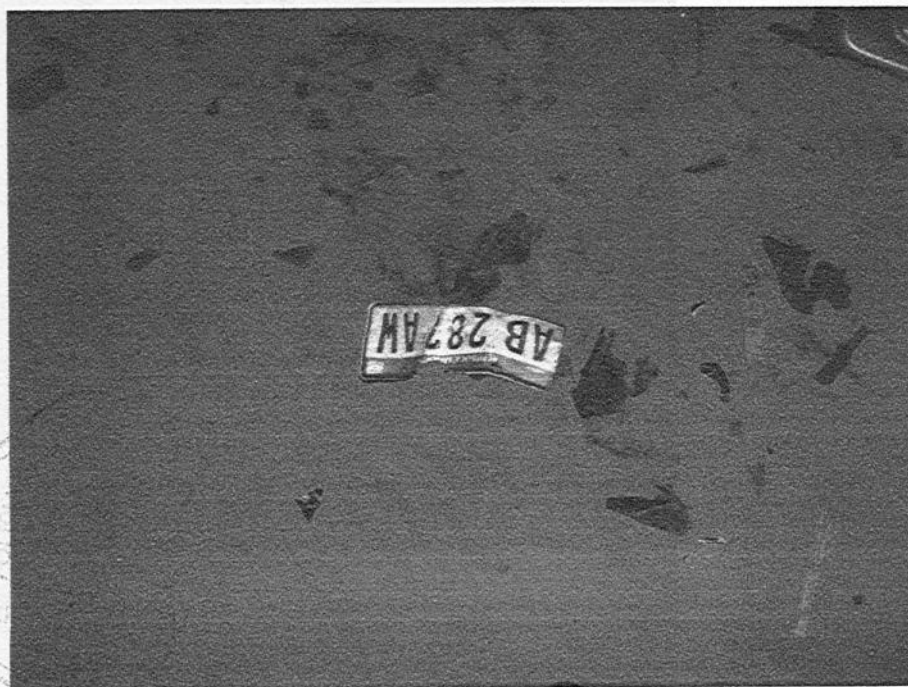
**FOTOGRAFIA N°6** : Ídem a toma anterior , en aproximación en la que se observa una chapa patente con las siglas alfanuméricas "AB287AW".-

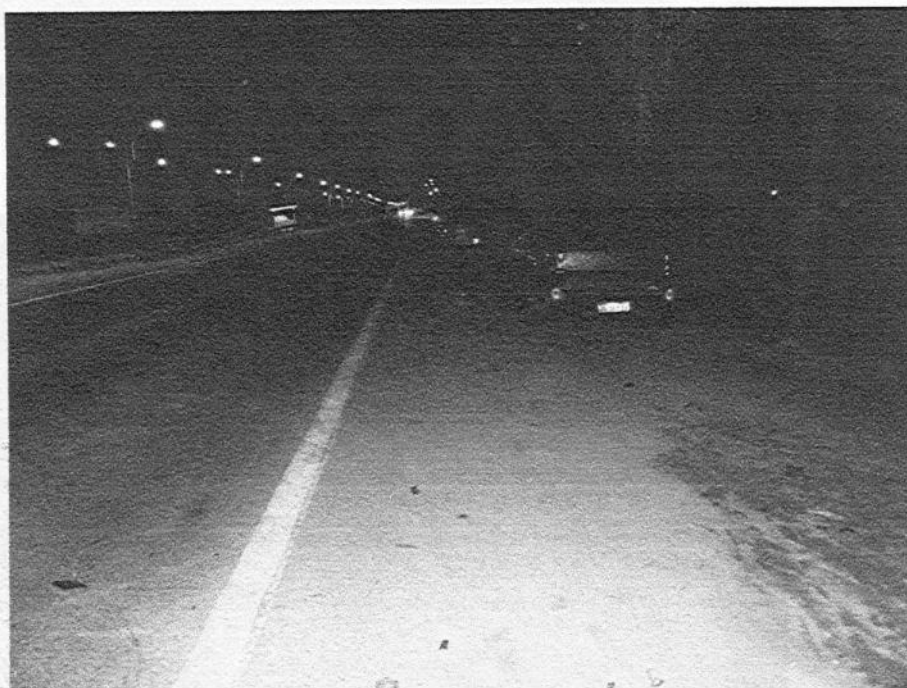
**FOTOGRAFIA N°7** : Toma en la que se observa los vehículo participes del hecho en el lugar y posición al constituirme en el lugar.-

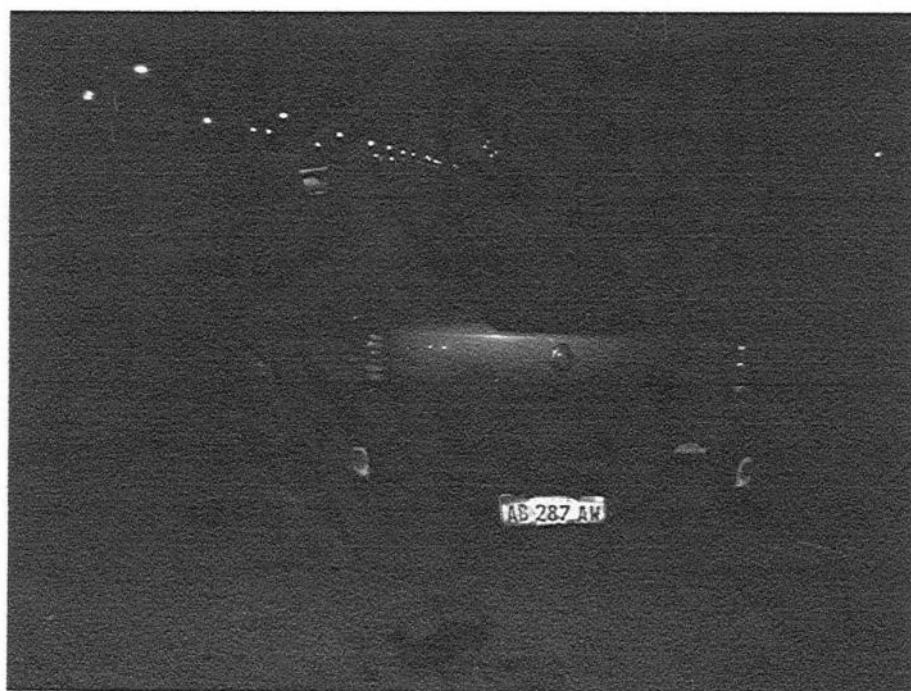
**FOTOGRAFIA N° 8:** Vista en la que se observa en un primer plano la parte posterior de una camioneta, marca Renault, modelo Oroch, color Verde, patente AB287AW y parte de la motocicleta afectada a la causa.-

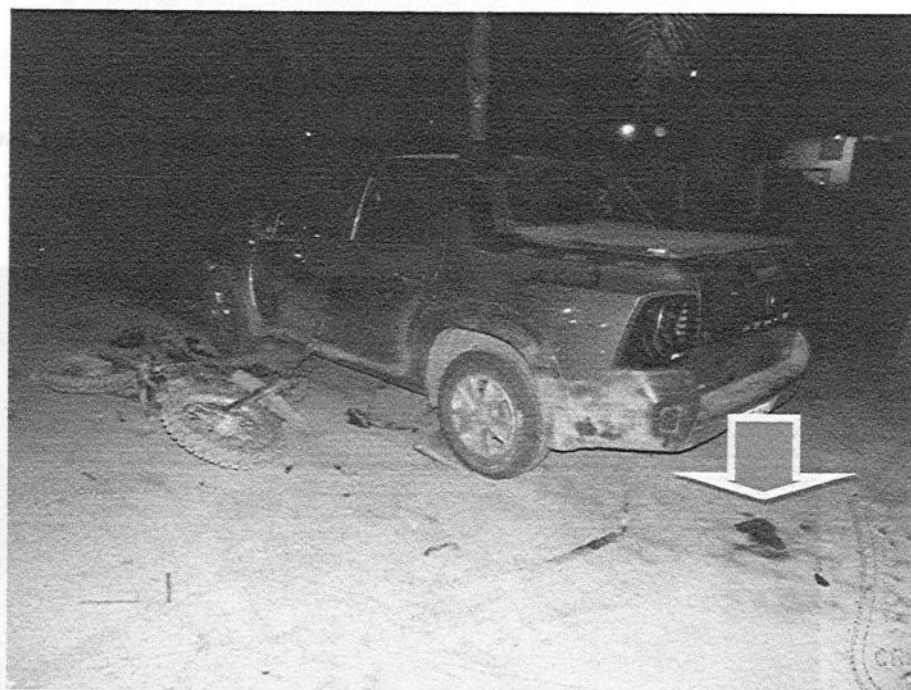
**FOTOGRAFIA N° 9:** ídem a toma anterior desde otro ángulo, en la que se indica con flecha inserta una mancha color pardo rojiza.-

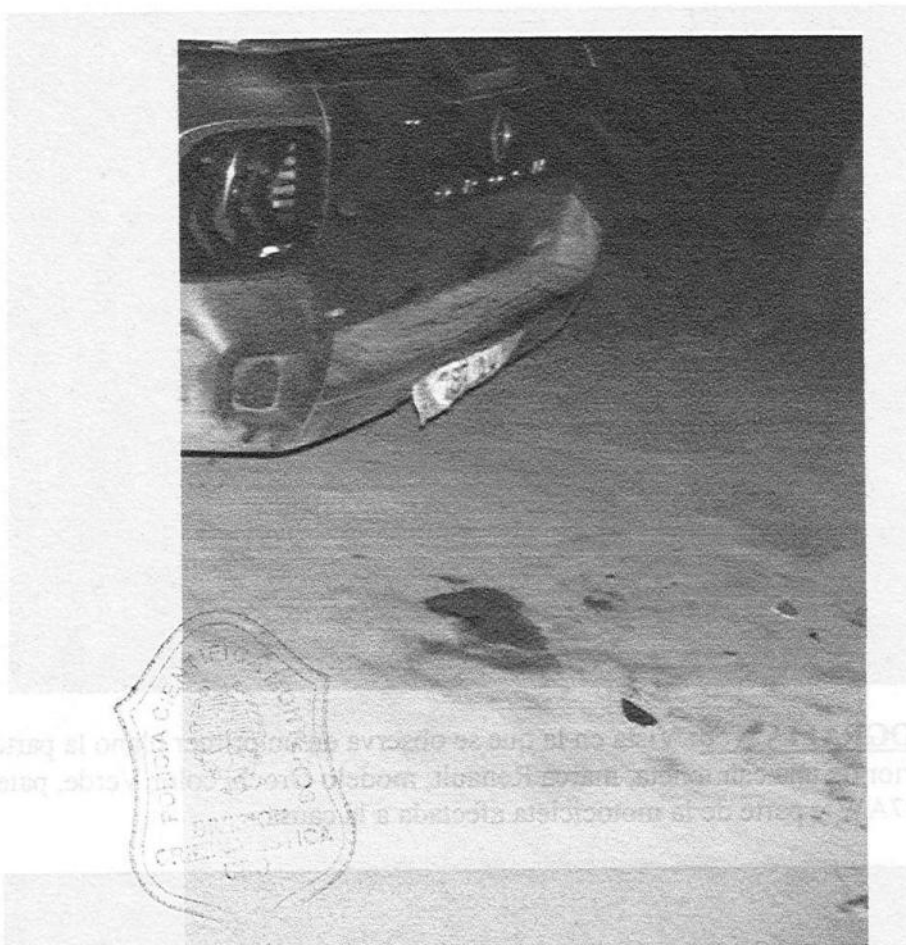
**FOTOGRAFIA N° 10:** Idem a fotografia anterior ,toma en primer plano de la mancha color pardo rojiza.-

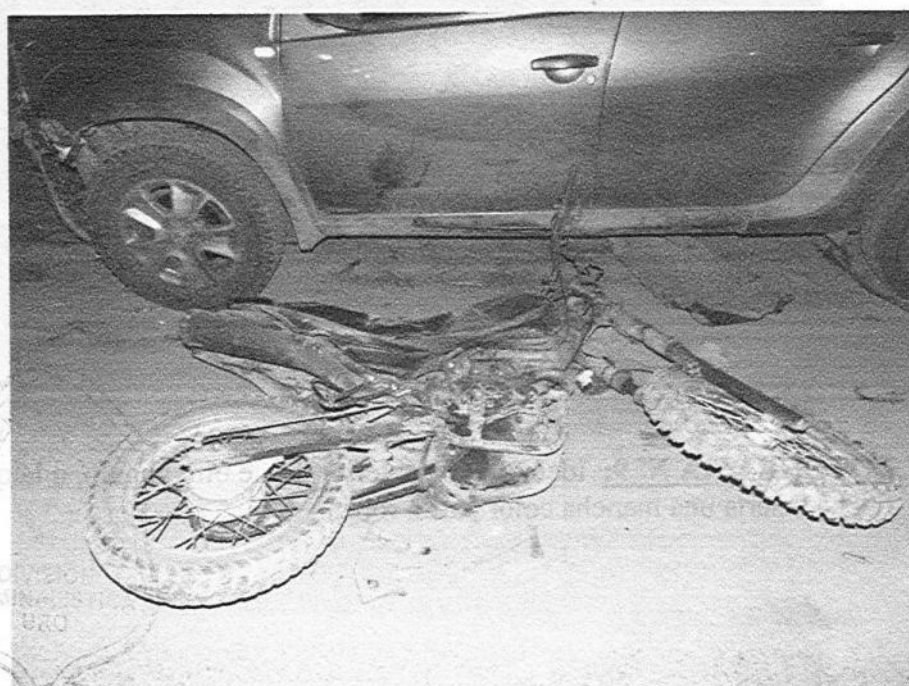
**FOTOGRAFIA N° 11:** Toma en primer plano de una motocicleta, marca Brava 125cc, sin dominio a la vista.-

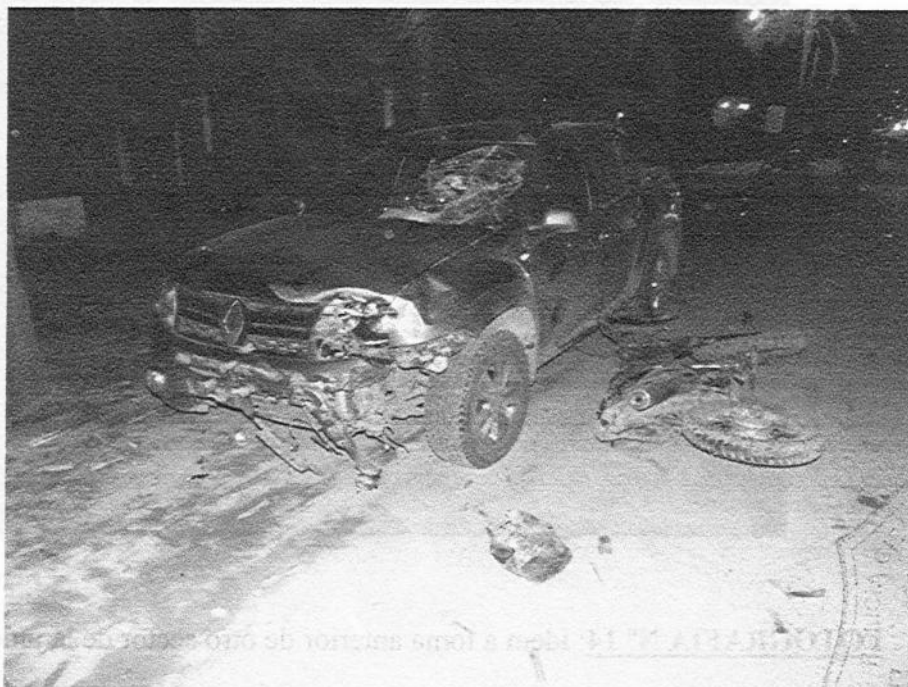
**FOTOGRAFIA N° 12:** Toma en primer plano desde el cardinal Sureste en la que se observa ambos vehículos participantes del hecho.-

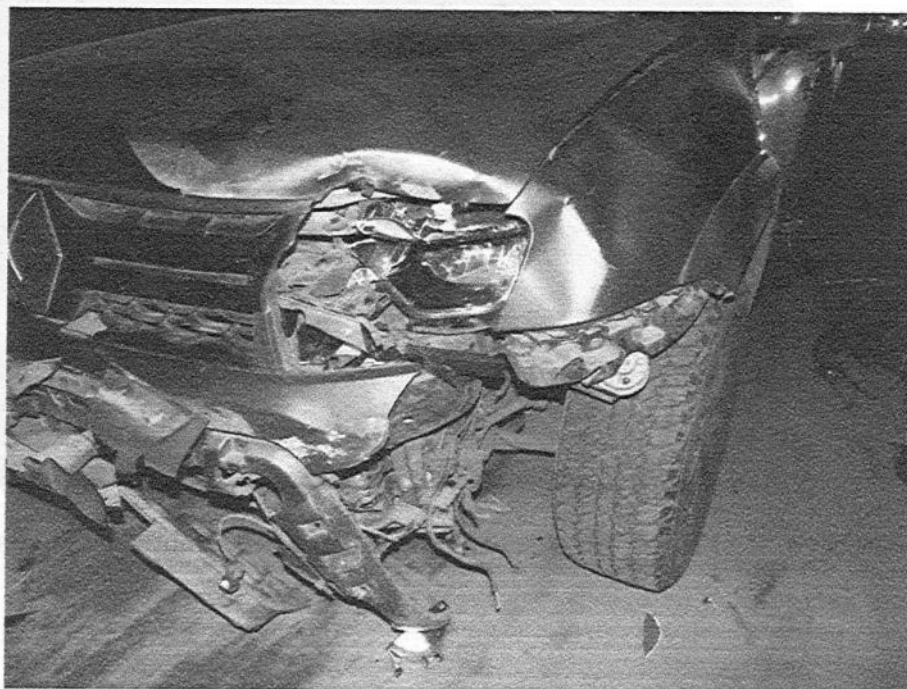
**FOTOGRAFIA N° 13:** Toma realizada en la que se observa el estado de la camioneta.-

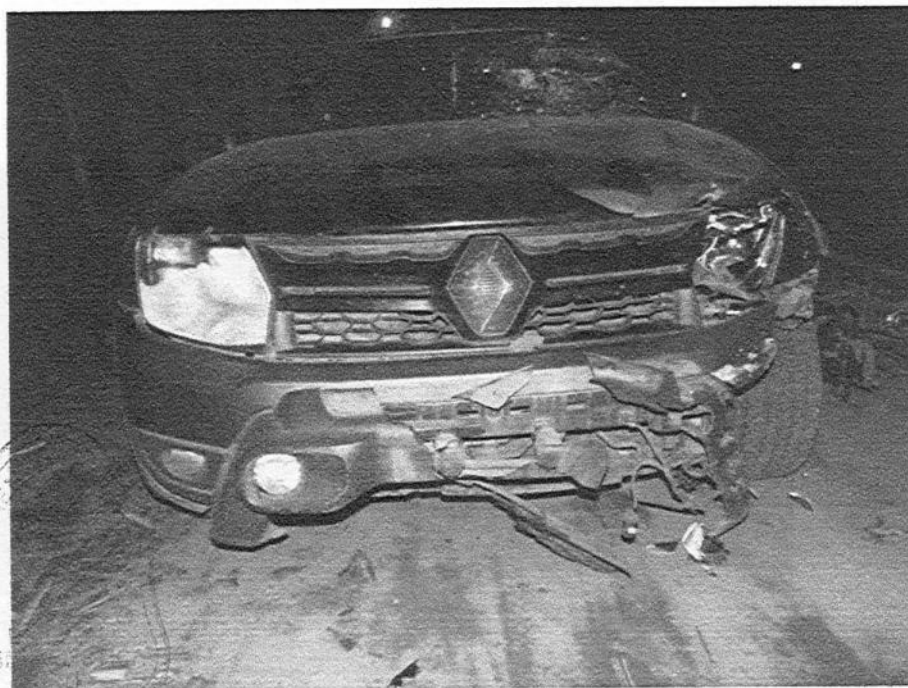
**FOTOGRAFIA N° 14:** ídem a toma anterior de otro sector de la unidad.-

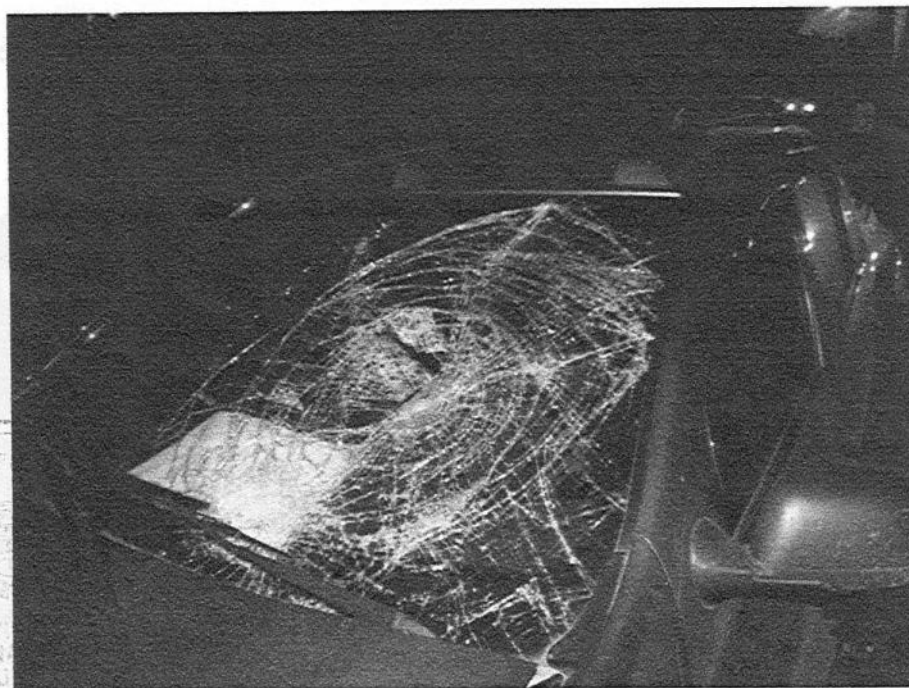
**FOTOGRAFIA N° 15:** Vista en primer plano del parabrisas de la unidad.-

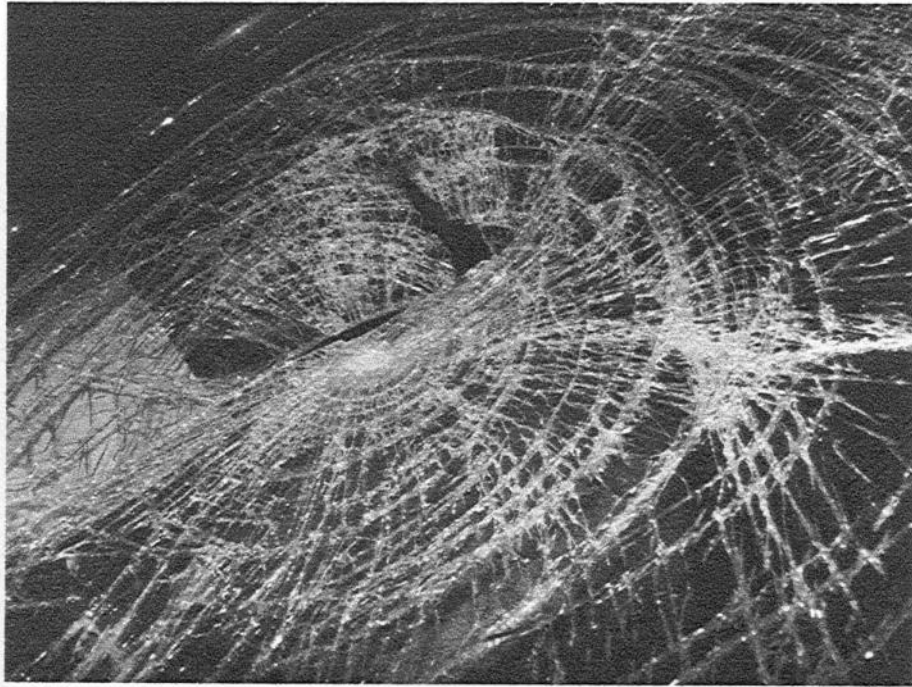
**FOTOGRAFIA N° 16:** Toma en aproximación de los daños en el parabrisas, el cual se observa restos orgánicos (piel y cabello).-

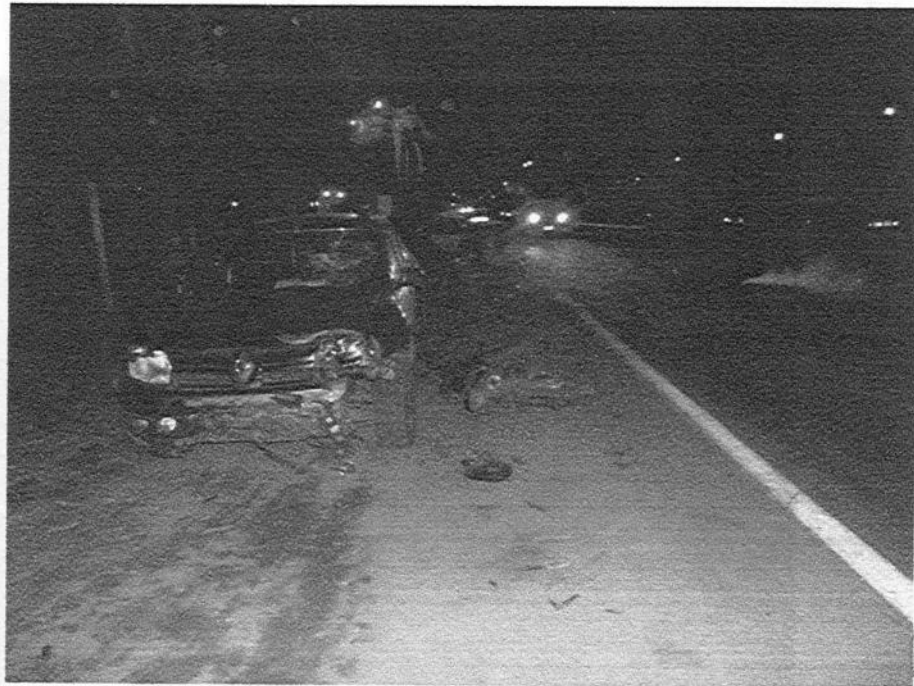
**FOTOGRAFIA N°17:** Toma panorámica del cardinal Sur hacia el Norte.-

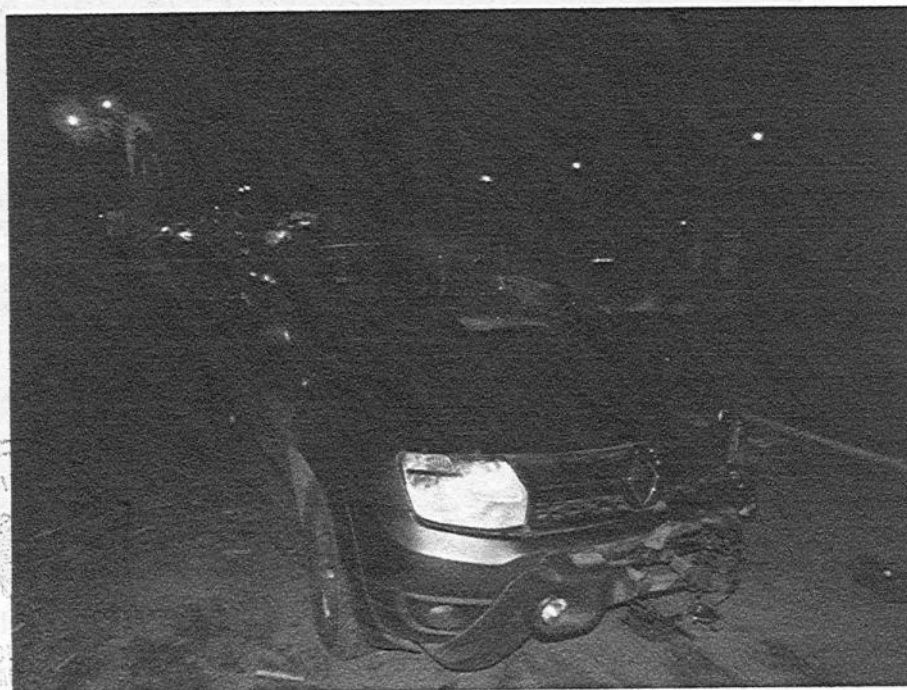
**FOTOGRAFIA N°18 :** Toma en la que se observa el sector frontal y sector delantero derecho de la unidad.-

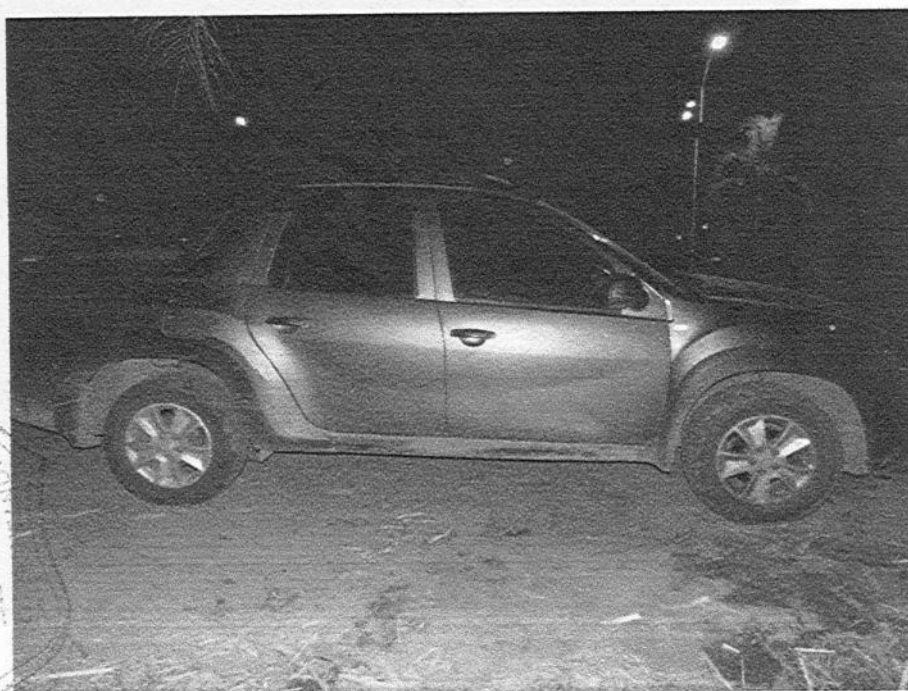
**FOTOGRAFIA N° 19:** Vista en la que se observa en un primer plano el lateral derecho de la unidad.-

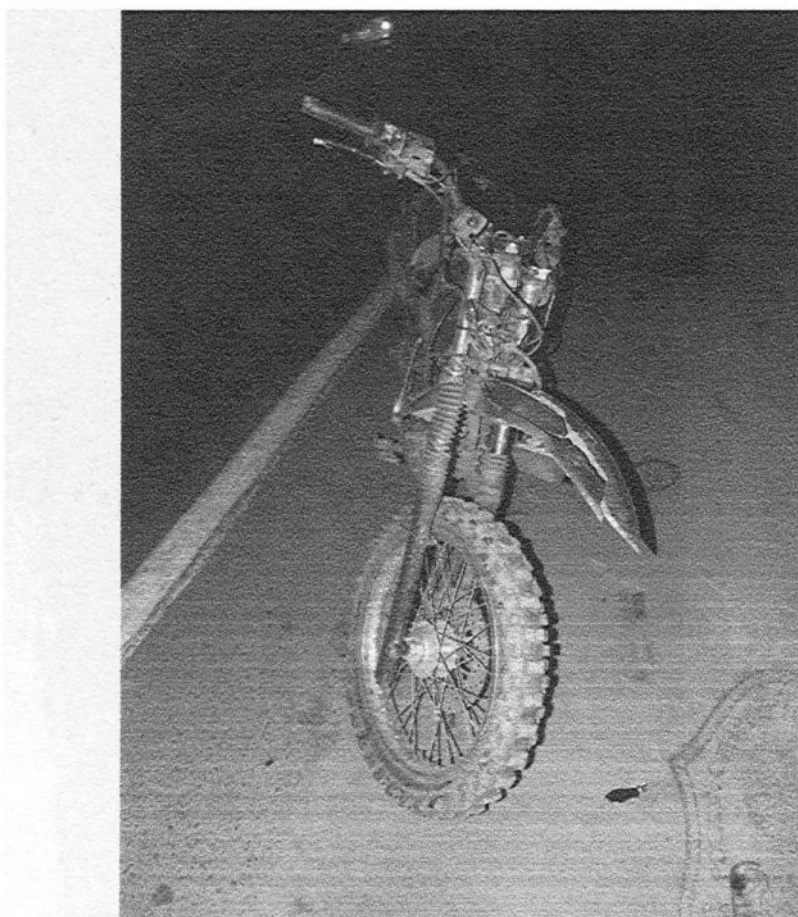
**FOTOGRAFIA N° 20:** Toma del sector delantero de la motocicleta marca Brava y el estado de la misma.-

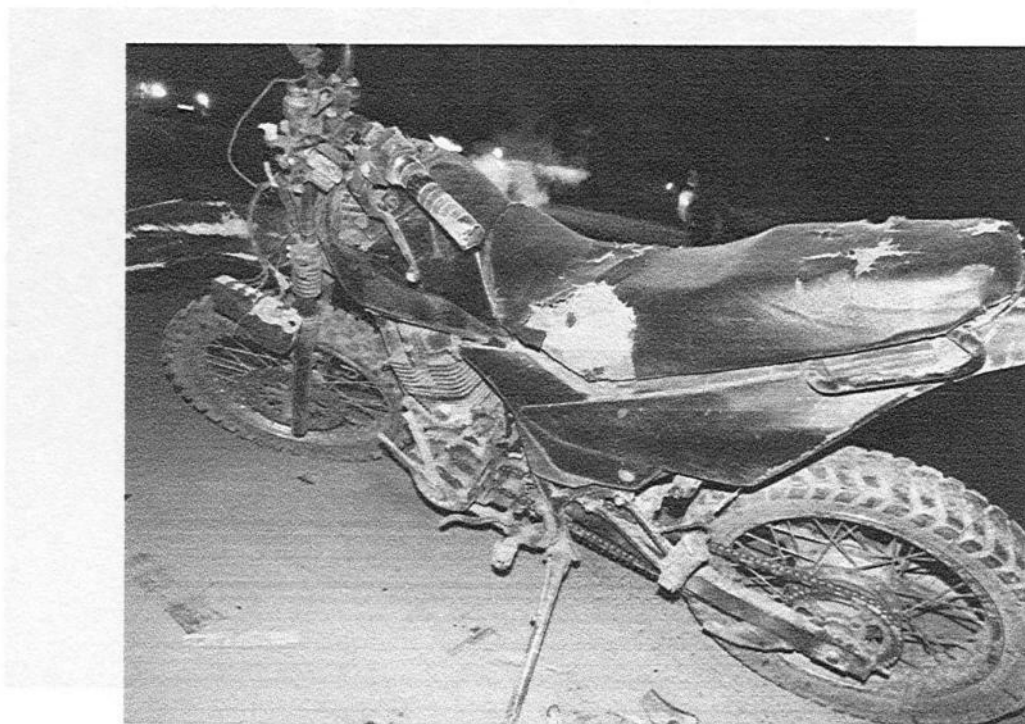
**FOTOGRAFIA N° 21:** toma en primer plano del laterla izquierdo de la unidad.-

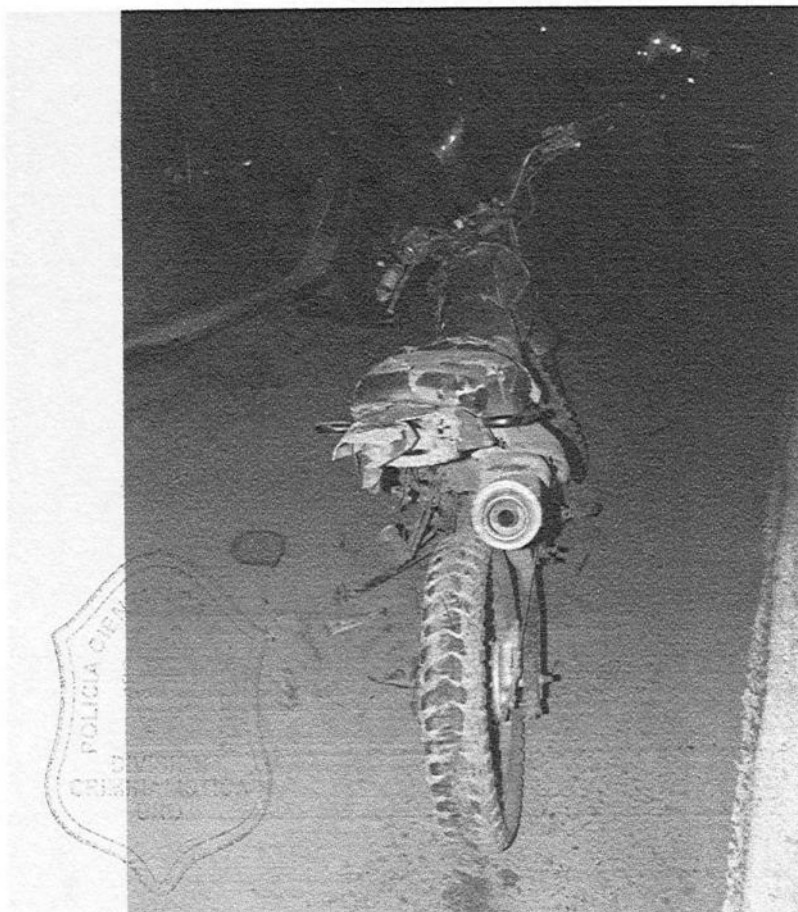
**FOTOGRAFIA N° 22:** Toma realizada al sector posterior de la unidad.-

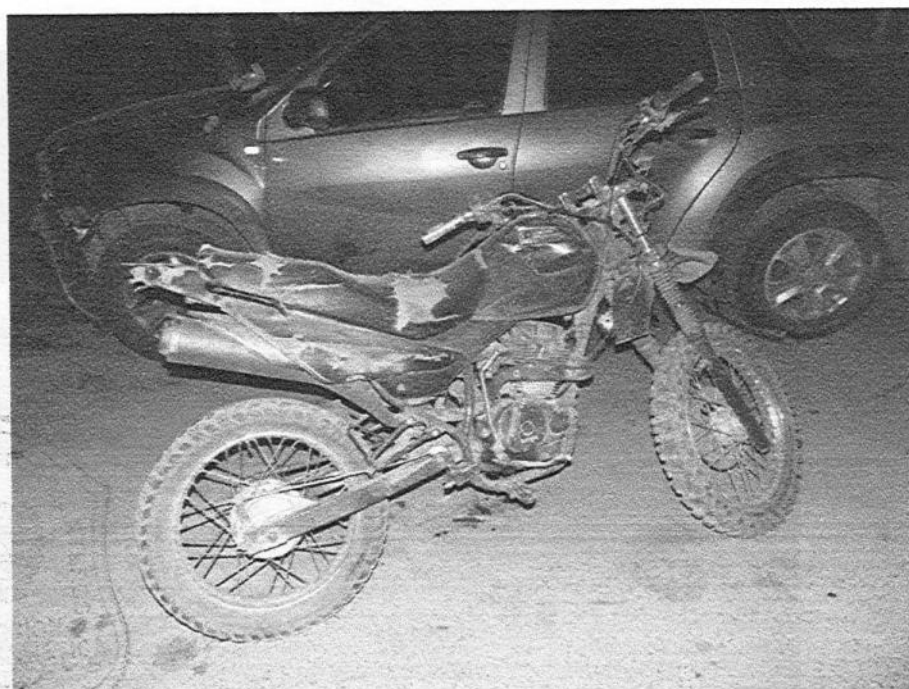
**FOTOGRAFIA N° 23:** Idem a toma anterior en primer plano del lateral derecho.-----
