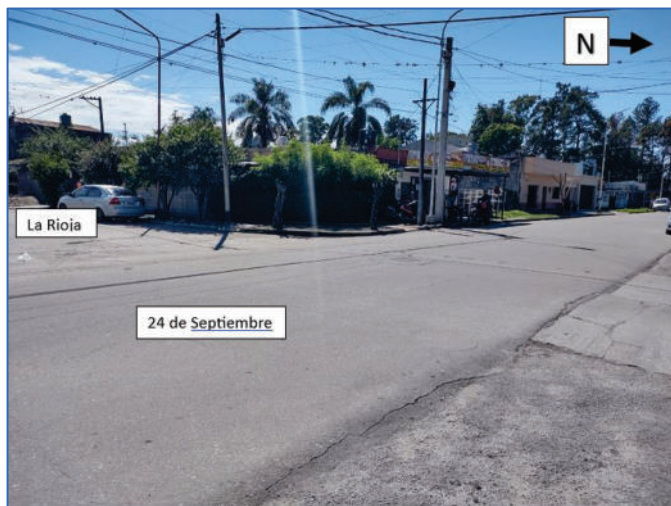
El pavimento se encuentra en regular estado de conservación en calle La Rioja y buen estado de conservación en calle 24 de Septiembre ( Ver Fig. N° 2).

Fig. N° 2: Estado del pavimento en la intersección de La Rioja y 24 de Septiembre

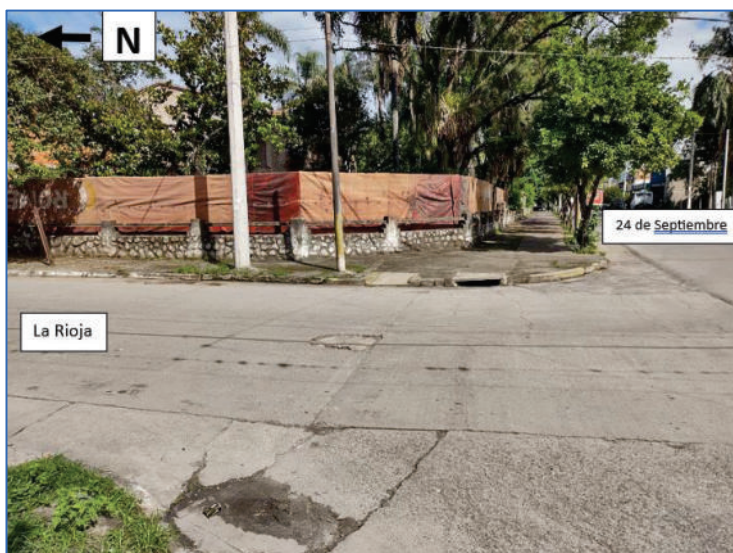
La intersección tiene buena visibilidad, excepto que, en la ochava Noreste de la misma, se halla un cerramiento en una propiedad que dificulta la visibilidad hacia la izquierda de quien circula por calle La Rioja y hacia la derecha de quien circulara por calle 24 de Septiembre. (Ver Fig. N° 3)

Fig. N° 3: Cerramiento en una propiedad situada en la esquina Noreste de la intersección de calles La Rioja y 24 de Septiembre.

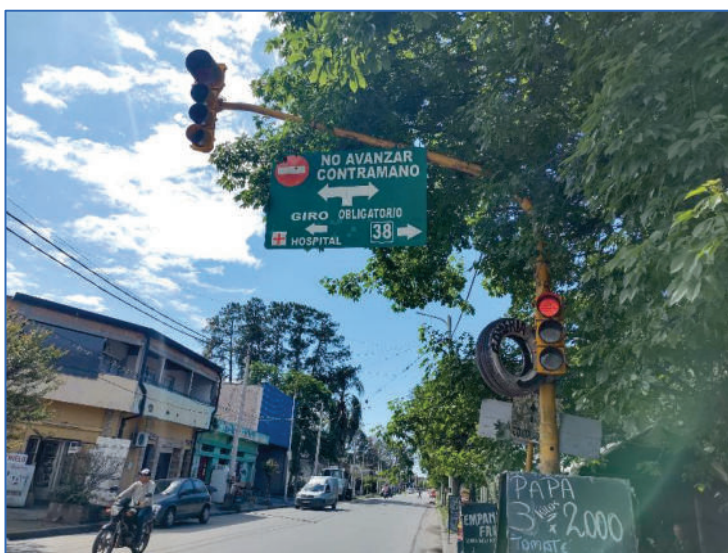
2) la motocicleta transitaba en contramano. En 24 de Septiembre y Lucas Córdoba, esto es, a una cuadra de la intersección de 24 de Septiembre y la Rioja, está el cartel (en el semáforo) de, NO AVANZAR CONTRAMANO, por calle 24 de Septiembre (Ver Fig. N° 4).

Fig. N° 4: Intersección de 24 de Septiembre y Lucas Córdoba.
