CARPETA TECNICA Nº 743/14

CAUSA: LESIONES CULPOSAS

DIVISION CRIMINALISTICA U.R.O.-  
INFORME TECNICO N°: 743/ 14.-

Elevo a UD. el resultado de la inspección técnica realizada al vehículo que a continuación detallo.-

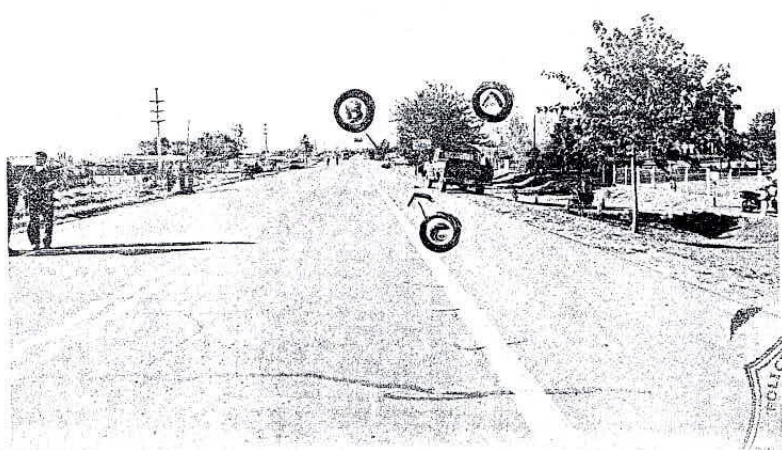
FOTOGRAFIA N° 01.

FOTOGRAFIA N° 01: Vista panorámica, tomada desde el cardinal Sur a Norte, a un  
tramo de la ruta nacional N° 38, a la altura del paraje denominado parada los Soria,  
lugar donde habría ocurrido el hecho que se tramita en la presente causa, y en la  
misma se observa el lugar donde se encontraba: (A) una camioneta Ford, dominio  
XHU, y (B) una motocicleta Guerrero, dominio 701 JFY, color negra.

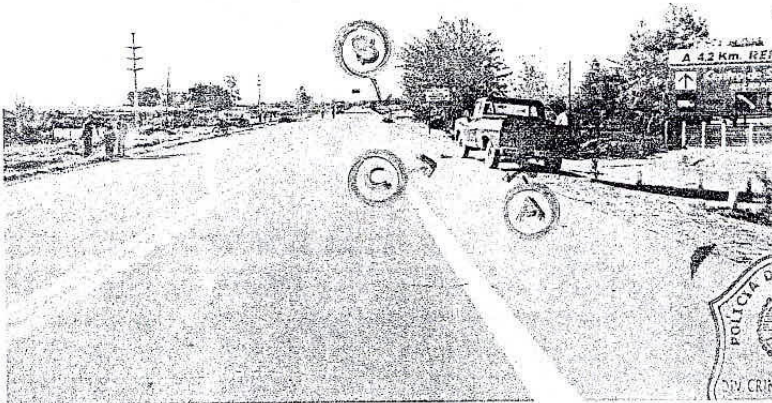
FOTOGRAFIA N° 03.

FOTOGRAFIA N° 03: En la presente toma fotográfica se observa el lugar donde se encontraba: (A) una camioneta Ford en mención; (B) una motocicleta Guerrero, dominio 701 JFY, color negra; y (C) un miembro inferior (pierna).

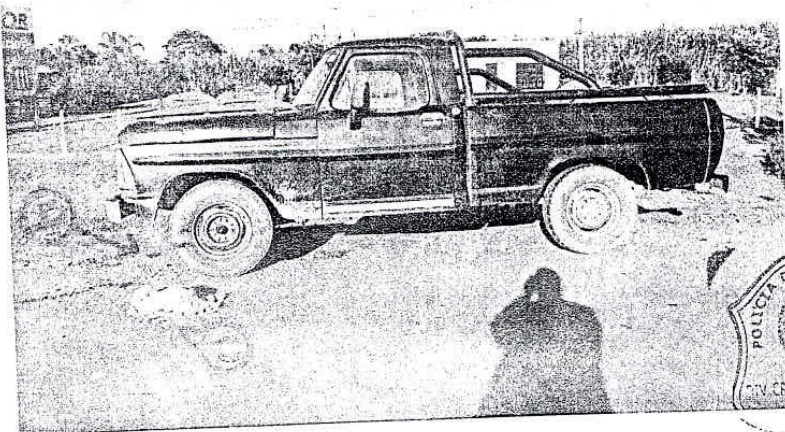
FOTOGRAFIA N° 07.

FOTOGRAFIA N° 07: En la presente toma fotográfica se observa el lateral izquierdo de la camioneta en mención, e indico con letra "C" el lugar donde se encontraba el miembro inferior en mención, y con letra "D" tierra suelta.

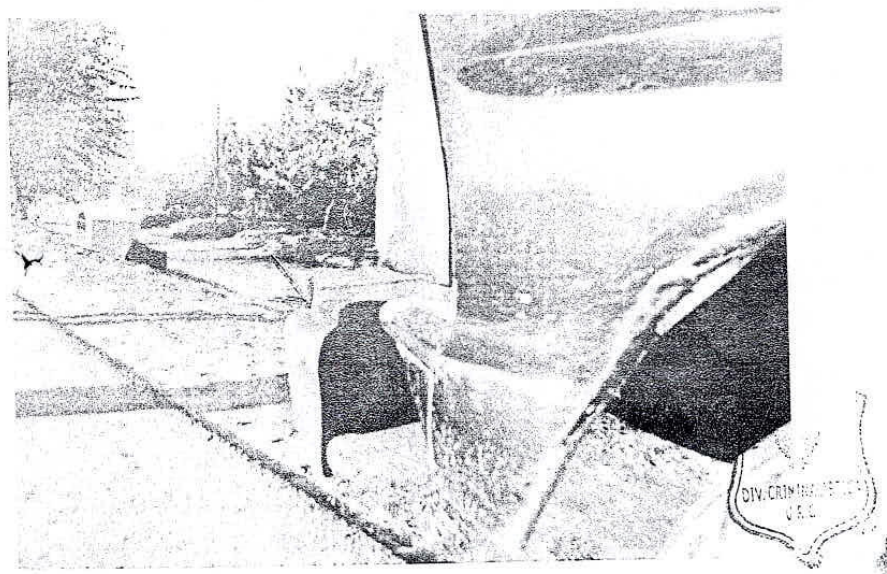
FOTOGRAFIA N° 10.

FOTOGRAFIA N° 10: Tomada en aproximación a un extremo del paragolpe de la camioneta ford en mención donde indico con flecha inserta el lugar donde se encontraban manchas de color pardo rojizas.

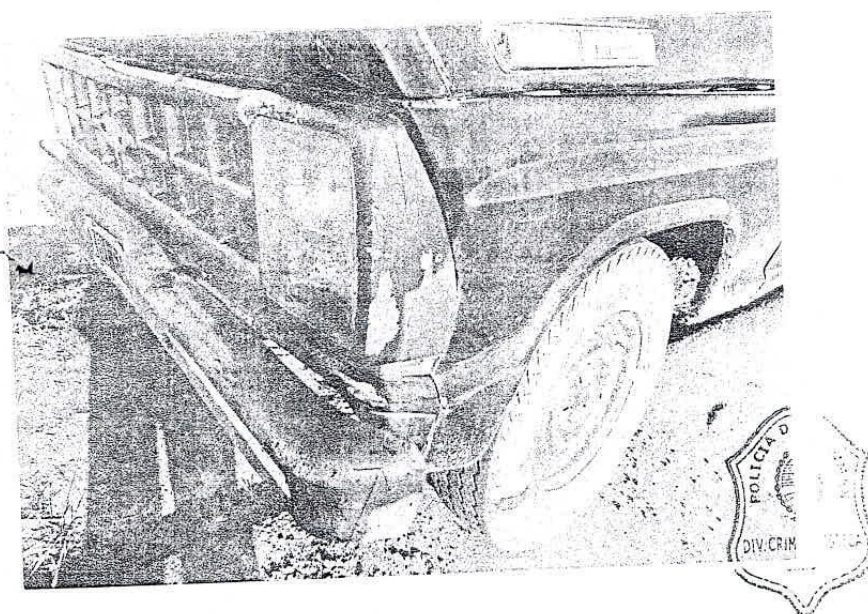
FOTOGRAFIA N° 14.

FOTOGRAFIA N° 14: Tomada desde otro ángulo fotográfico al extremo de paragolpe de la camioneta ford en mención, donde además indico con flecha inserta mancha de color pardo rojiza.

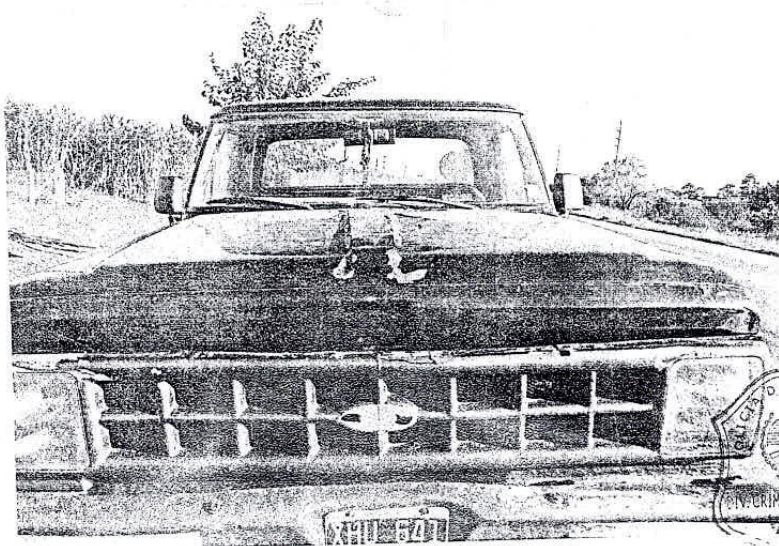
FOTOGRAFIA N° 15.

FOTOGRAFIA N° 15: Vista en primer plano de la parte delantera de la camioneta ford afectada a la causa.

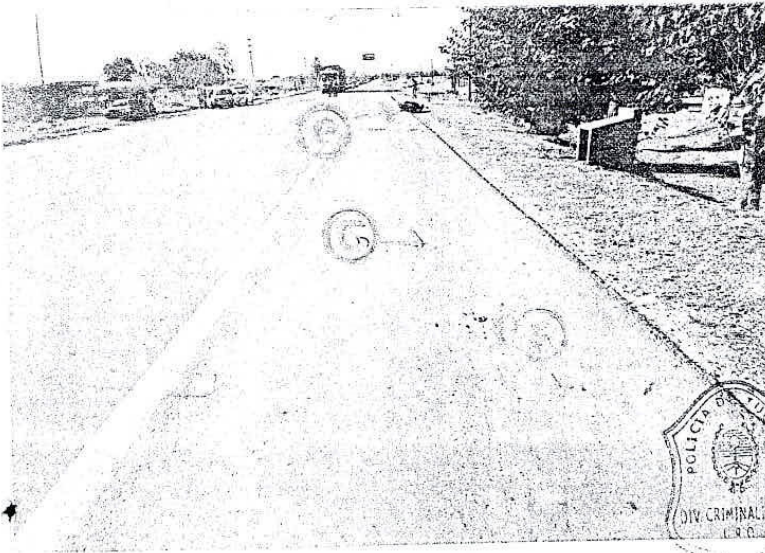
FOTOGRAFIA N° 17.

FOTOGRAFIA N° 17: En la presente toma fotográfica se puede observar: (B) motocicleta motomel en mención, (F) resto biológico, y (G) raspado metálico levemente visible.

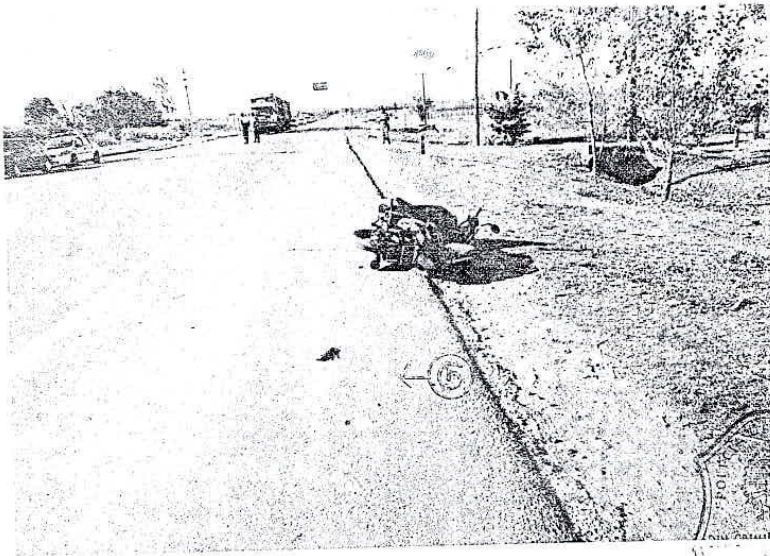
FOTOGRAFIA N° 19.

FOTOGRAFIA N° 19: Vista en primer plano del lugar y posición en que se encontraba la motocicleta motomel en mención, e indico con flecha inserta raspado metálico.

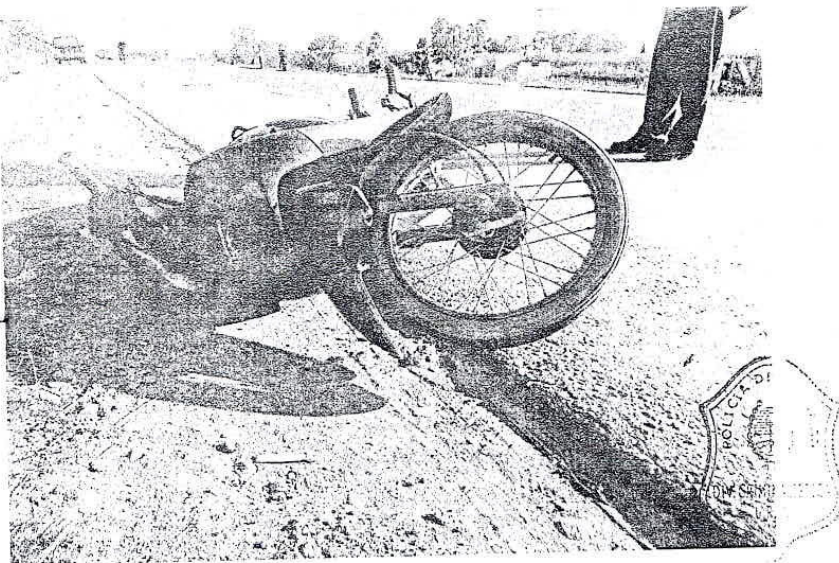
FOTOGRAFIA N° 22.

FOTOGRAFIA N° 22: Tomada a la parte delantera de la motocicleta motomel en  
ención.

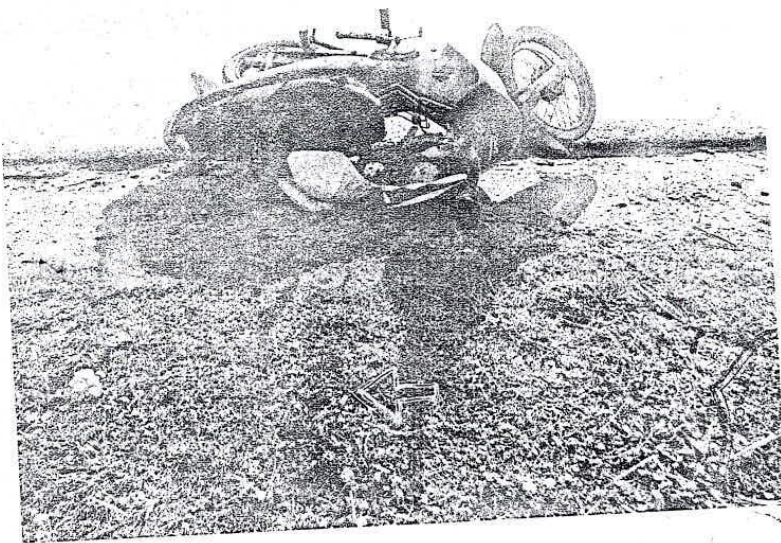
FOTOGRAFIA N° 24.

FOTOGRAFIA N° 24: Tomada desde el cardinal este a oeste, y en la misma se observa el lugar y posición en que se encontraba la motocicleta motomel en mención, y además indica con flecha inserta mancha de color pardo rojiza.

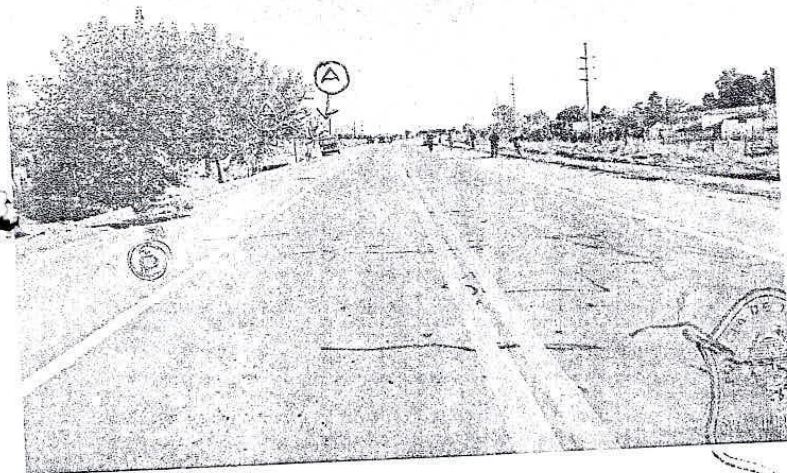
FOTOGRAFIA N° 26.

FOTOGRAFIA N° 26: Vista panorámica tomada desde el cardinal norte a sur, y en la misma se observa el lugar donde se encontraba: A) una camioneta Ford, dominio XHU, B) una motocicleta Guerrero, dominio 701 JFY, color negra.

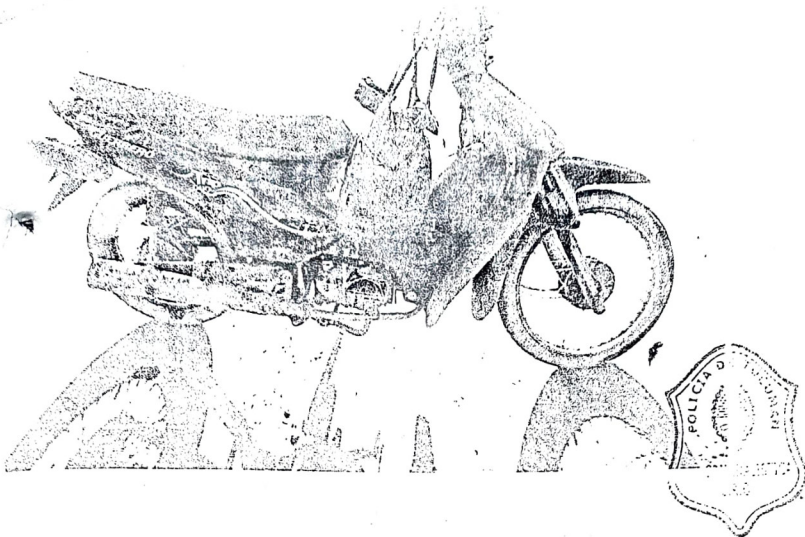
FOTOGRAFIA N° 30.

FOTOGRAFIA N° 30: En la misma se observa el lateral derecho de la motocicleta motomel en mención.

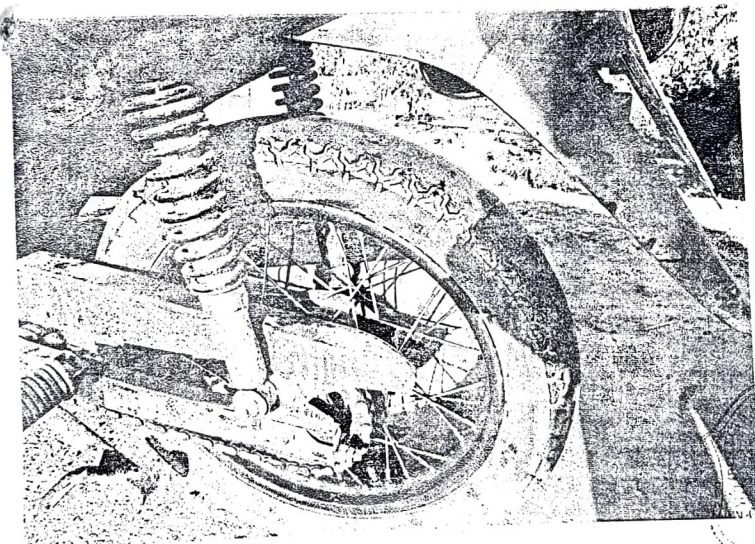
FOTOGRAFIA N° 31.

FOTOGRAFIA N° 31: En la misma se observa mancha de color pardo rojiza en rueda trasera de la motocicleta motomel en mención.

Observaciones: Se hace constar que las tomas fotográficas N° 30 y 31, fueron realizadas luego de la correspondiente intervención, y antes de ser trasladada la motocicleta Motomel en mención a Comisaria Jurisdiccional.
