**POLICIA CIENTIFICA MONTEROS  
DIVISION CRIMINALISTICA**

**CAUSA: ZARATE ALVARO NICOLAS S/ LERSIONES  
CULPOSAS. VICT. RODRIGUEZ EDMUNDO JOAQUIN. FH 14/06/24**

Dando cumplimiento a lo ordenado, ELEVO A UD.  
Adjuntando **CARPETA TECNICA 1121/24** compuesta de  
relevamiento planimétrico, informe fotográfico que consta de (18)  
tomas a color y (02) informes técnicos mecánicos  
correspondientes

**INF. FOTOG. N ° 1121/24**

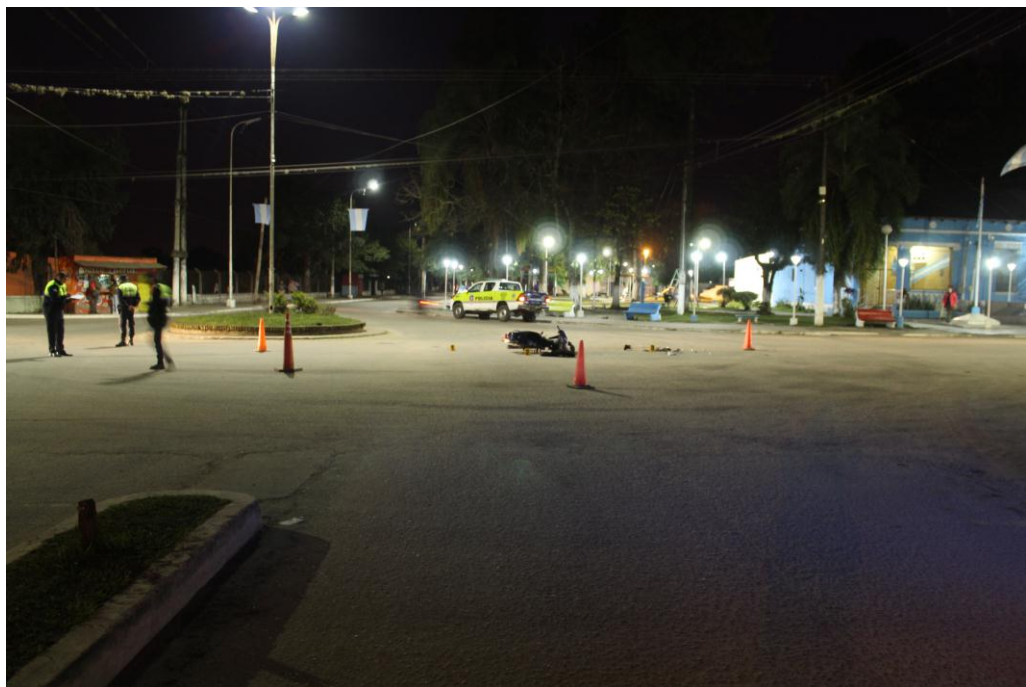
**FOTOGRAFIA N° 01:** Toma realizada de forma panorámica. Se observa el lugar donde se habría producido el hecho que se investiga en la presente causa. Angulo fotográfico de Norte a Sur.

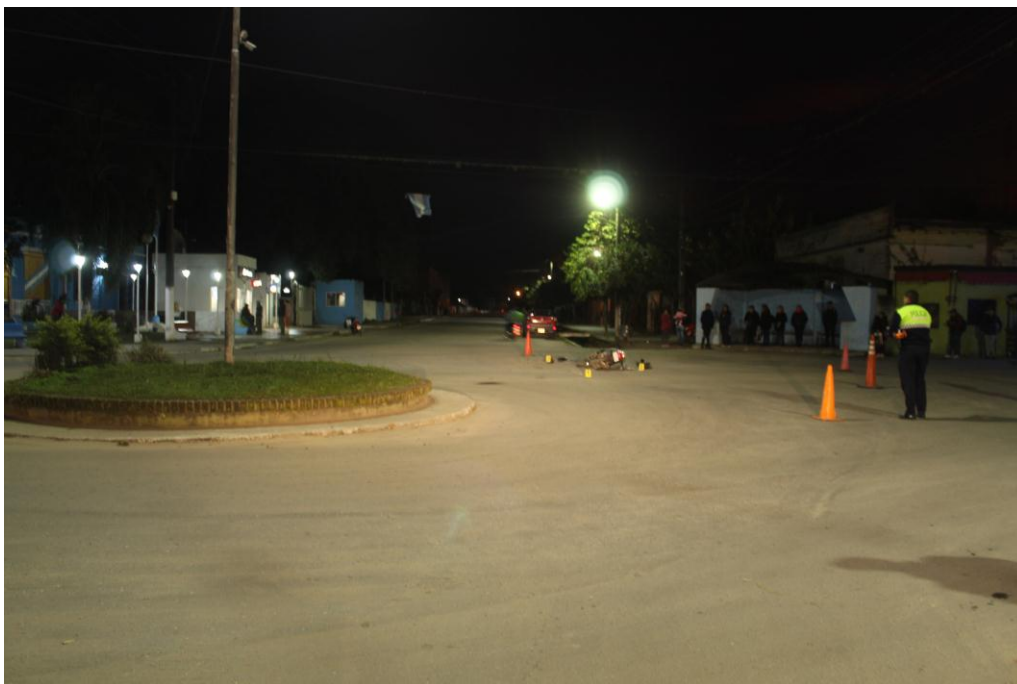
**FOTOGRAFIA N° 02:** Toma realizada de forma panorámica, se observa desde otro angulo el lugar donde se ehabrian producido los hechos. Angulo fotografico de Este a Oeste.-

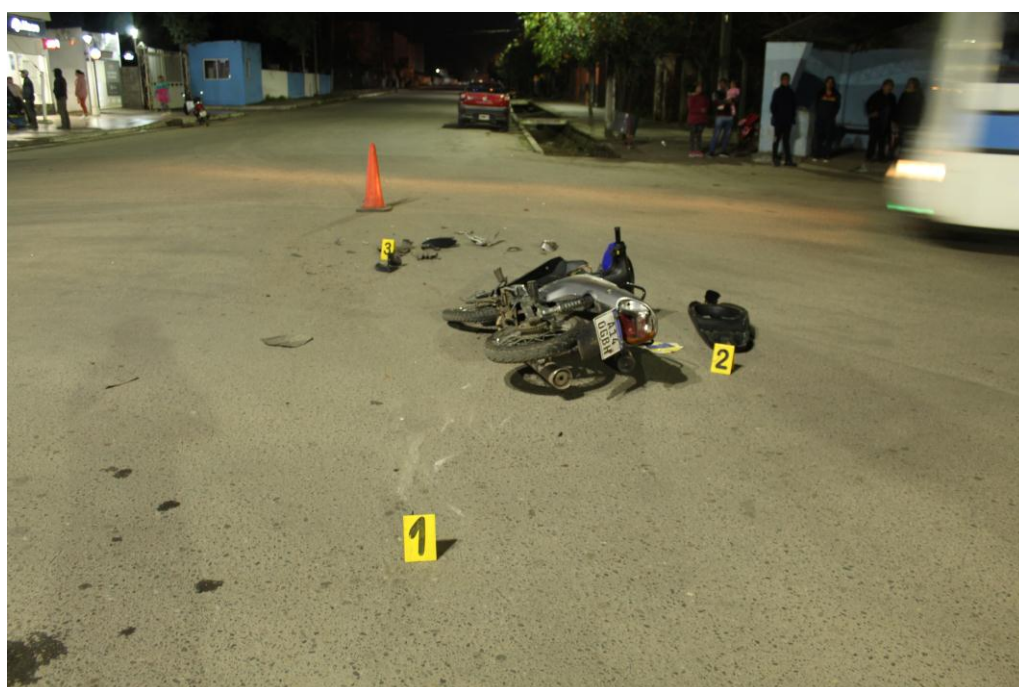
**FOTOGRAFIA N° 03:** Realizada con desplazamiento del suscriptor hacía el cardinal Oeste se observa en primer plano el indicio 1 indicado raspado, con cartel 2 uno de los vehículos intervinientes y restos de moto partes, a continuación con cartel 3 se observa restos plásticos y tierra dispersa. -

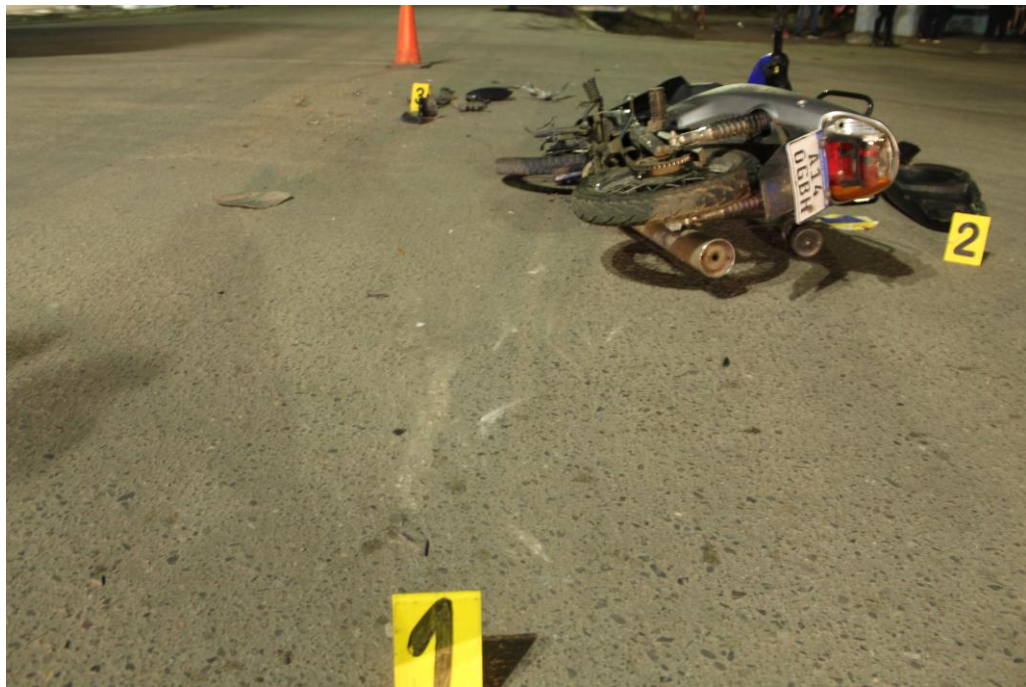
**FOTOGRAFIA N° 04:** Se observa con aproximación el raspado y a posterior se observa los indicios antes mencionados. -

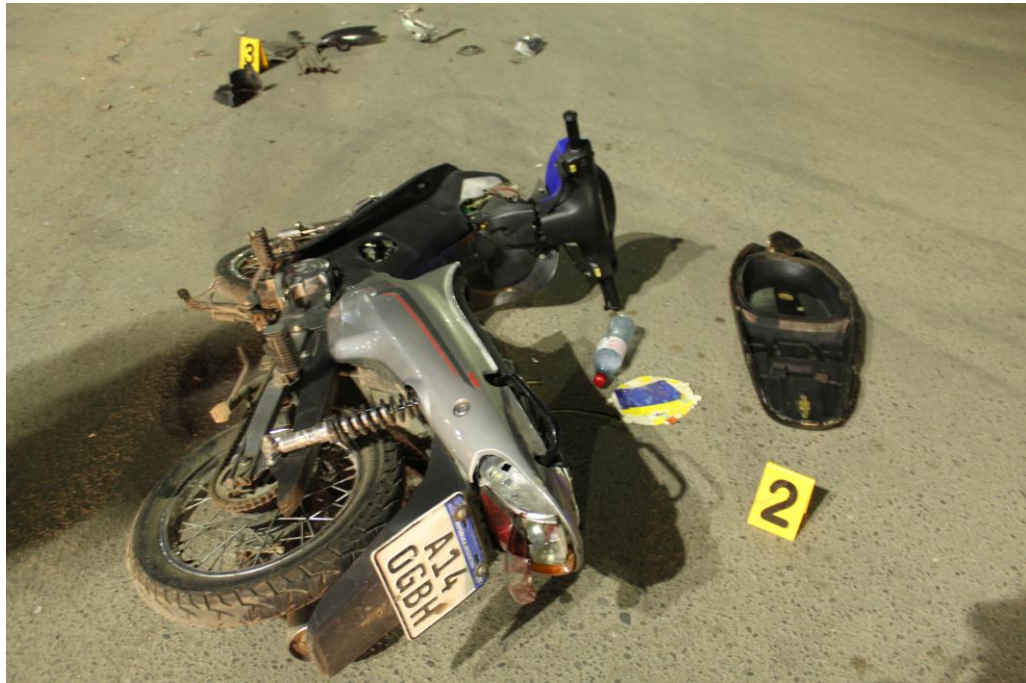
**FOTOGRAFIA N° 05:** Se observa con aproximación el indicio 2.-

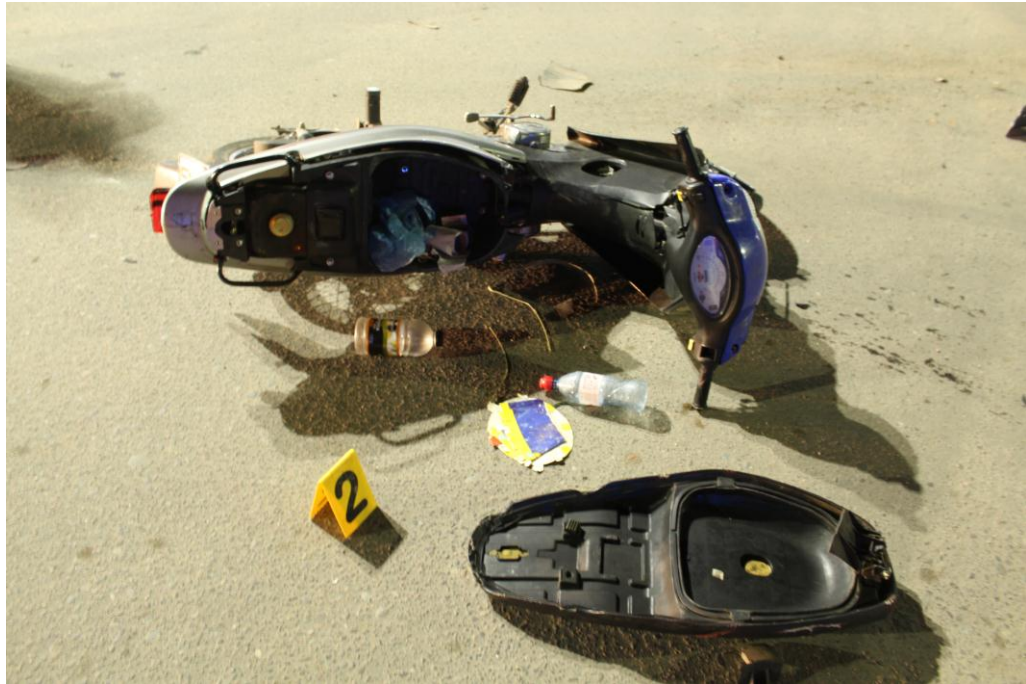
**FOTOGRAFIA N° 06:** Se observa desde otro ángulo el indicio 2, como así también unas botellas con liquido transparente. -

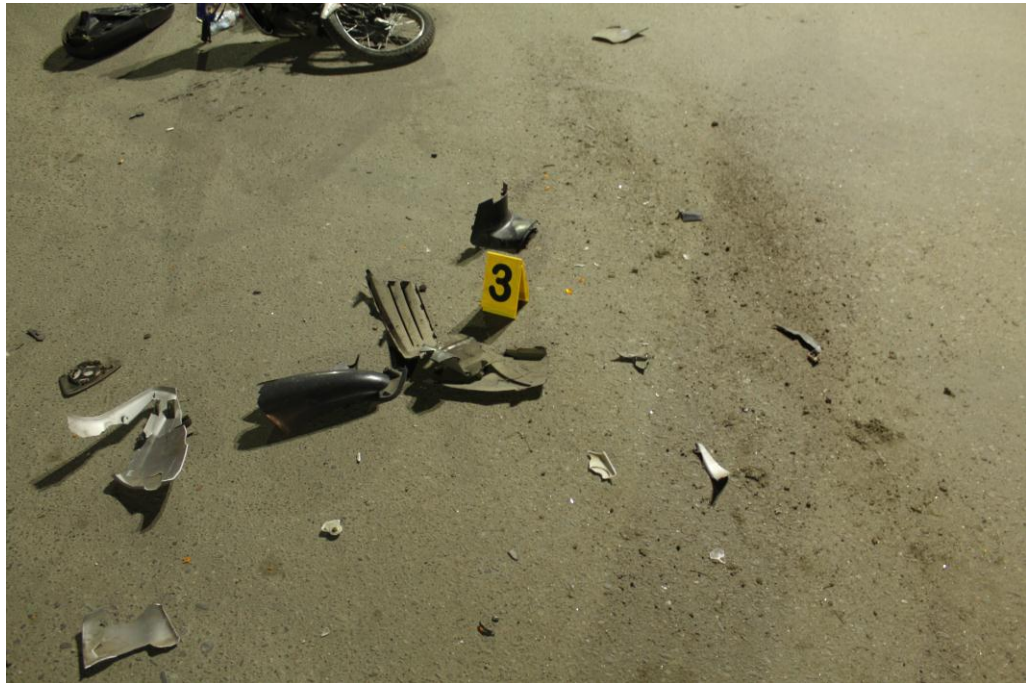
**FOTOGRAFIA N° 07:** Realizada con aproximación al indicio 3. Angulo fotográfico de Oeste a Este. -

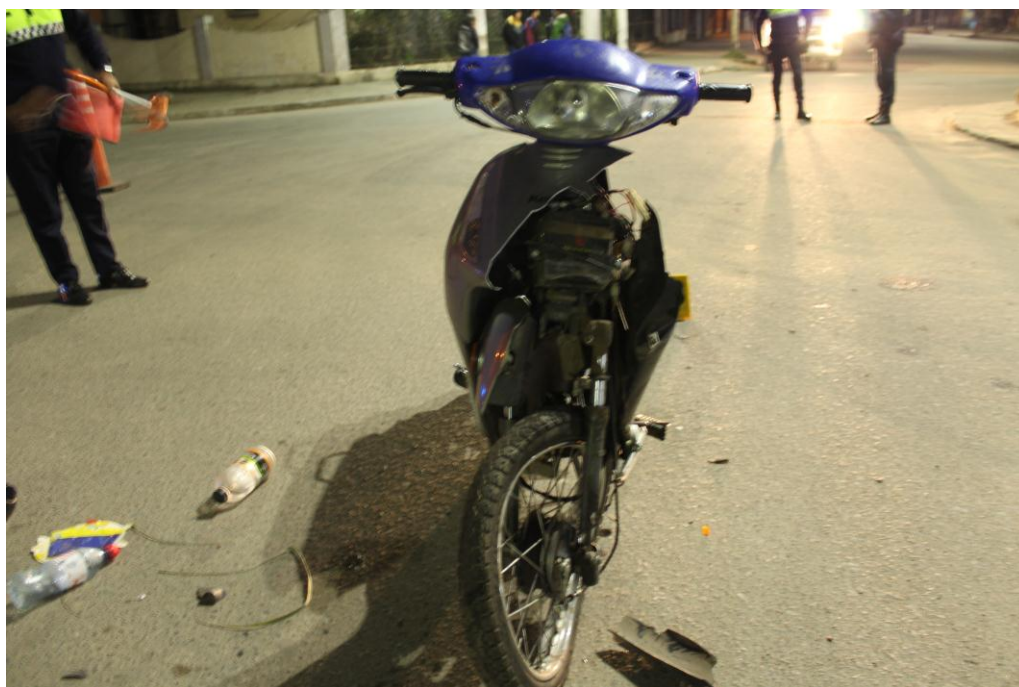
**FOTOGRAFIA N° 08:** Toma realizada a la parte delantera de la motocicleta marca Keller Crono Classic, dominio A40GBH. -

CONJUNTO DE DIRECCIÓN: Posee, con daños, ver obs. -  
ESPEJOS RETROVISORES: No posee.-  
FAROS DELANTEROS: Posee, enciende. -  
FAROS DE GIROS DELANTEROS: Posee, ambos lados buen estado, no encienden. -  
BOCINA: Posee, funciona. -  
GUARDABARROS DELANTERO: Posee, seccionado, solo se observa restos en base de fijación. -  
ASIENTO CONDUCTOR: Posee, mal estado la cuerina, seccionado en su base de fijación, suelto. -  
GUARDABARROS TRASERO: Posee, buen estado. -  
POSA PIES DELANTEROS: Posee, el derecho desplazado levemente hacia atrás y hacia arriba con  
la goma friccionada. , el izquierdo torcido hacia abajo y levemente hacia adelante. -  
POSA PIES TRASEROS: Posee, ambos lados, en buen estado. -  
CABALLETE DE PARADA: Posee, buen estado. -  
FARO DE POSICIÓN TRASERO: Posee, desprendido en su parte superior el acrílico, colgado  
hacia abajo, el mismo enciende. -  
FARO DE GIROS TRASEROS: Posee, el izquierdo no posee foco y acrílico, el derecho buen

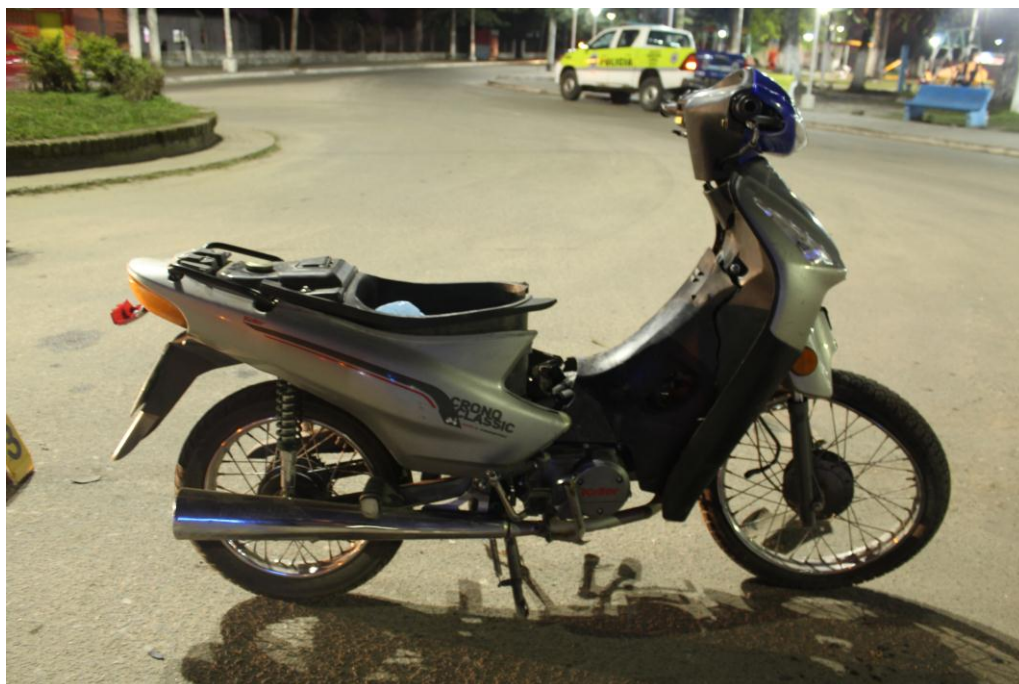
**FOTOGRAFIA N° 09:** Se observa el lateral derecho y su estado. -

zona inferior y zona media seccionado. – Cacha lateral derecho seccionada en su parte delantera  
desplazada levemente hacia afuera. - Cubre piernas sector medio y lado derecho con grietas en  
zona media de forma vertical en toda su extensión. - Manija de freno raspada en su extremo  
exterior. -----ES MI INFORME-----

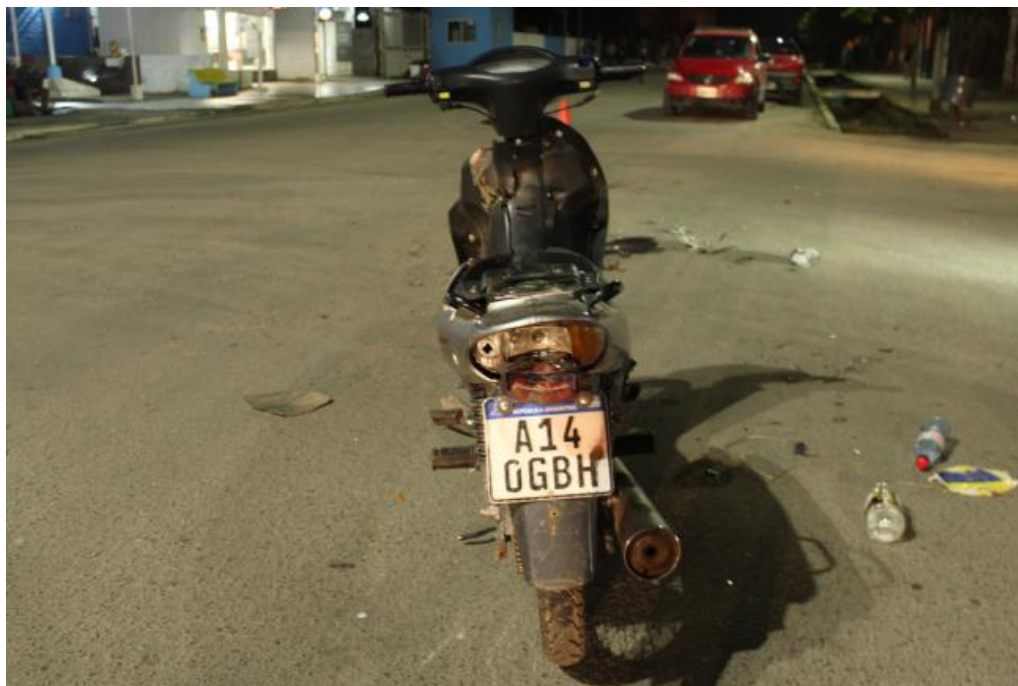
**FOTOGRAFIA N° 10:** Se observa la parte trasera y su estado.-

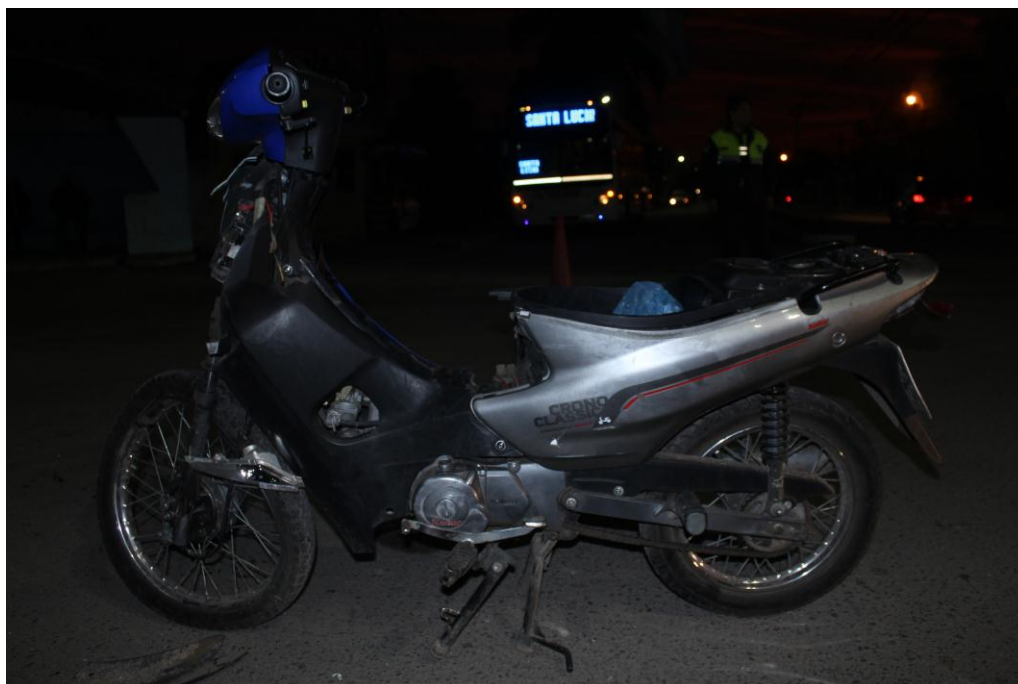
**FOTOGRAFIA N° 11:** Se observa el lateral izquierdo y su estado.-

estado, no encienden. -  
CONJUNTO DE TRANSMISIÓN: Posee, en buen estado. -  
CUBIERTA DELANTERA: Posee, en buen estado sus bandas de rodamientos, con marcas de  
fricciones. -  
CUBIERTA TRASERA: Posee, en buen estado sus bandas de rodamientos, con marcas de fricción.  
FRENO TRASERO: Posee, torcido el pedal hacia atrás y hacia arriba, acciona, ofrece resistencia .  
FRENO DELANTERO: Posee, presionada la manija, ofrece resistencia. -  
MOTOR CAJA EMBRAGUE: Posee, funciona. -  
OBSERVACIONES: Al momento de realizar la inspección técnica del rodado antes mencionado a  
la vista directa presenta lo siguiente: Barrales torcido hacia atrás y hacia la izquierda con  
deformaciones en la rueda. - Cacha central frontal seccionada lado izquierdo zona inferior y  
media, se observan los cables sueltos y la batería. - Manubrio torcido hacia atrás y hacia la  
izquierda. – Cacha central zona media debajo del asiento no posee. - Cubre pierna lado izquierdo

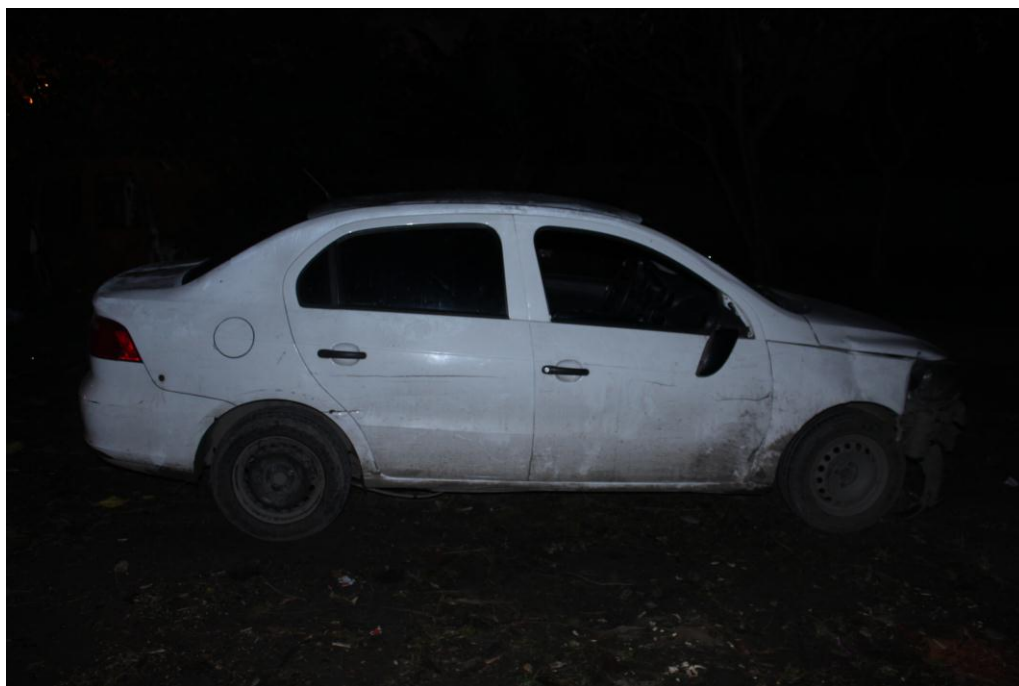
**FOTOGRAFIA N° 12:** Toma realizada al lateral derecho del Automóvil Volkswagen Voyage, dominio OQA 809.-

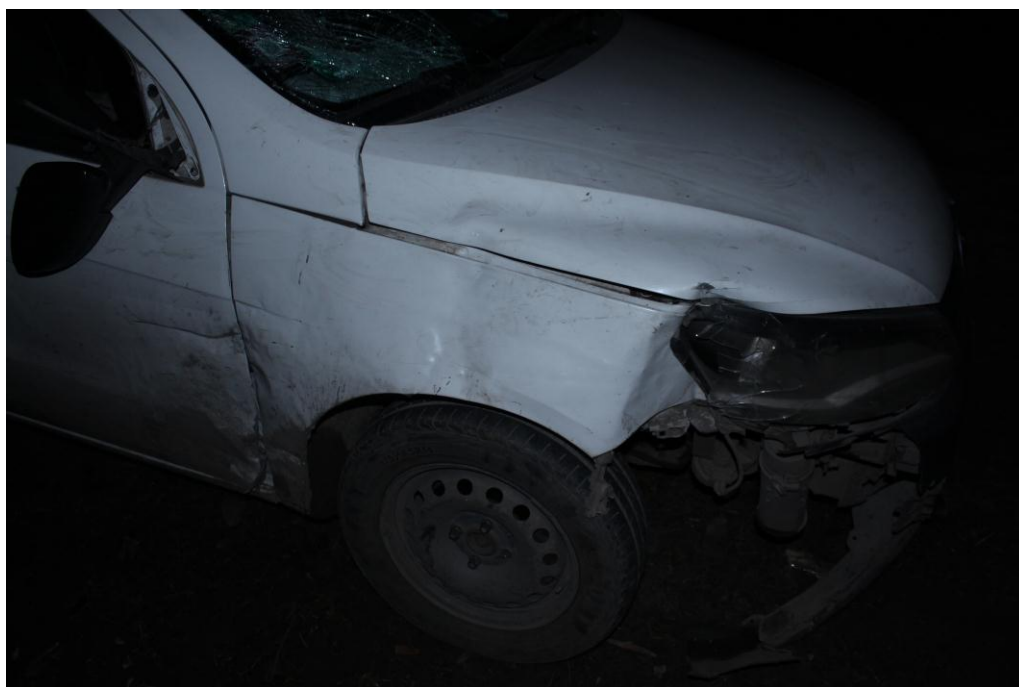
**FOTOGRAFIA N° 13:** Realizada con aproximación a los daños que contenía el mismo.-

OBSERVACIONES: Al momento de realizar la inspección técnica del rodado antes mencionado a  
la vista directa presenta lo siguiente: Guardabarros delantero lado derecho altura del faro mismo  
lado con deformaciones y desplazado hacia atrás en el vértice del mismo. - Llanta lado derecho con  
marcas de fricción. - Paragolpes delantero lado derecho seccionado y parte de la parrilla mismo  
lado suelta con daños. - Puerta delantera derecha sector delantero con deformaciones juntamente  
con el guardabarros mismo lado, se encuentra trabada, con marcas de fricción zona media y hacia  
atrás en el panel hasta la puerta trasera. - Capot lado derecho en el vértice del mismo con  
deformaciones. - Puerta trasera derecha con marcas de fricción en el panel sector medio y hacia  
atrás. - Puerta delantera izquierda y puerta trasera mismo lado con marcas de fricción y ralladuras  
en todo el panel desde el frente hacia atrás. - Panel trasero lado izquierdo del guardabarros con

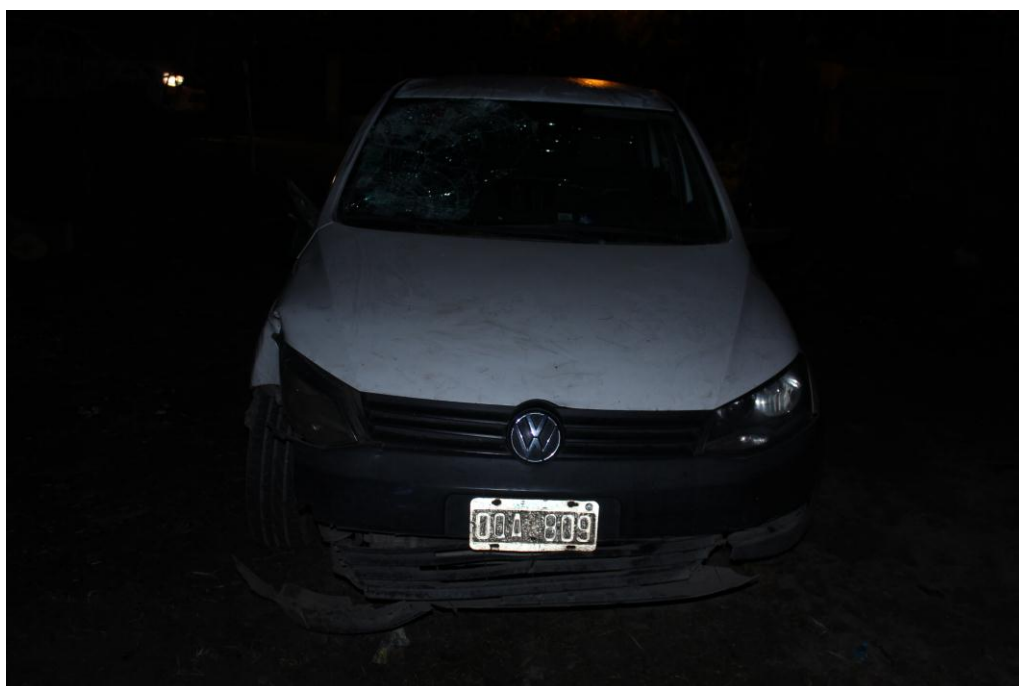
**FOTOGRAFIA N° 15:** Se observa la parte delantera y su estado. –

FAROS DELANTEROS: Posee, el derecho desplazado hacia atrás sector derecho del mismo con  
rotura del acrílico, el izquierdo buen estado, ambos encienden. -

PARABRISAS: Con daños lado izquierdo en forma vertical y hacia arriba. -

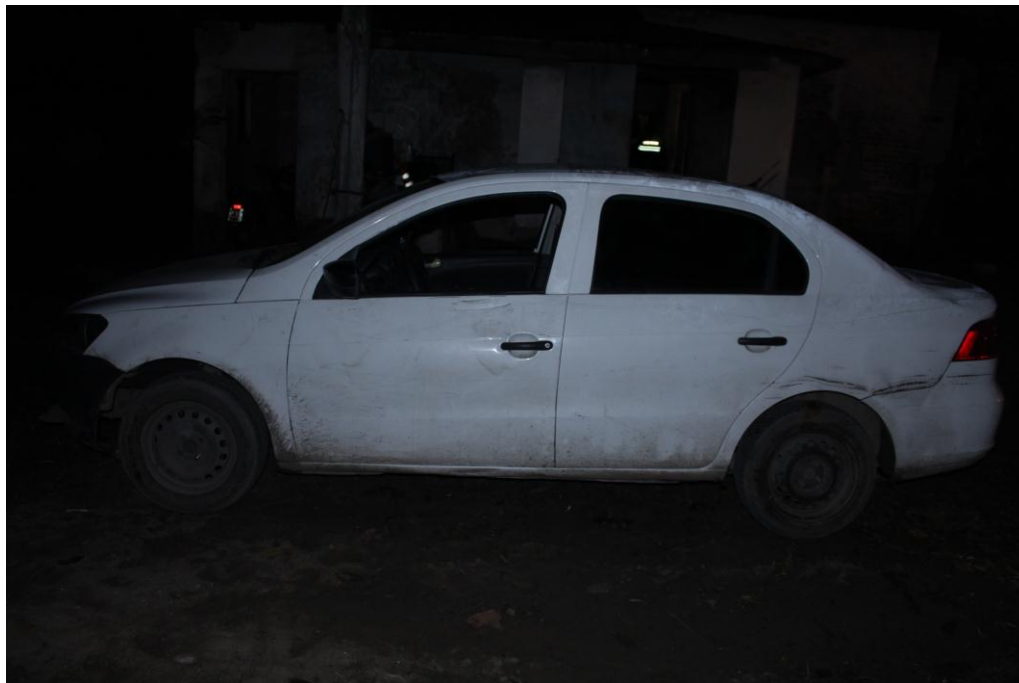
**FOTOGRAFIA N° 16:** Se observa el lateral derecho y su estado.-

ESPEJOS RETROVISORES: Posee, el derecho seccionado en su base de fijación, sujeto con  
cables. - El izquierdo buen estado. -

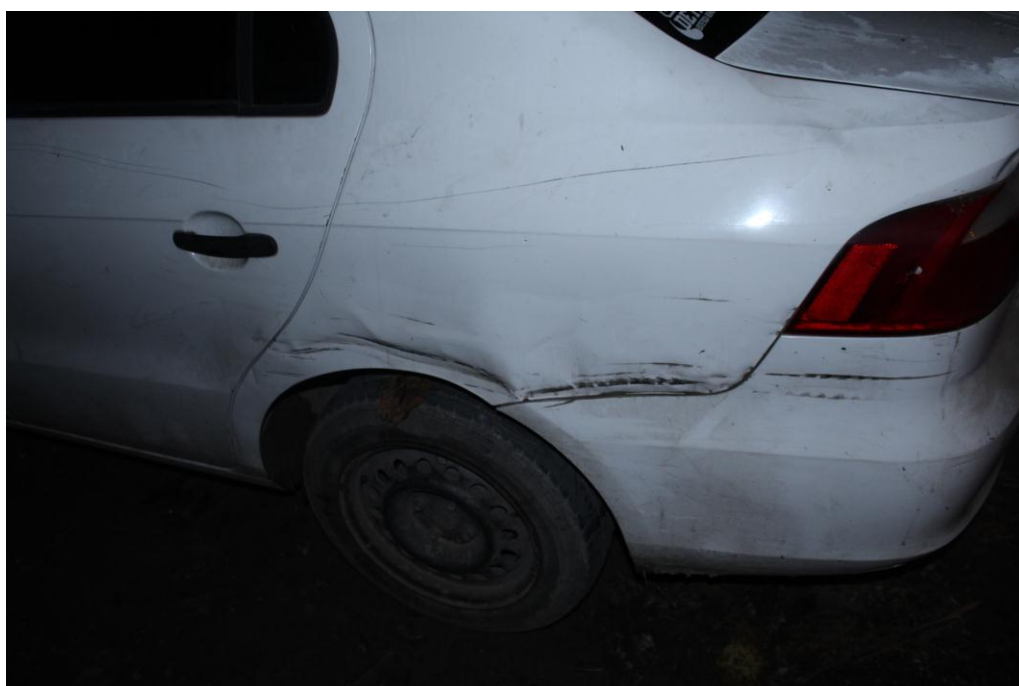
**FOTOGRAFIA N° 17:** Realizada con aproximación a los daños.-

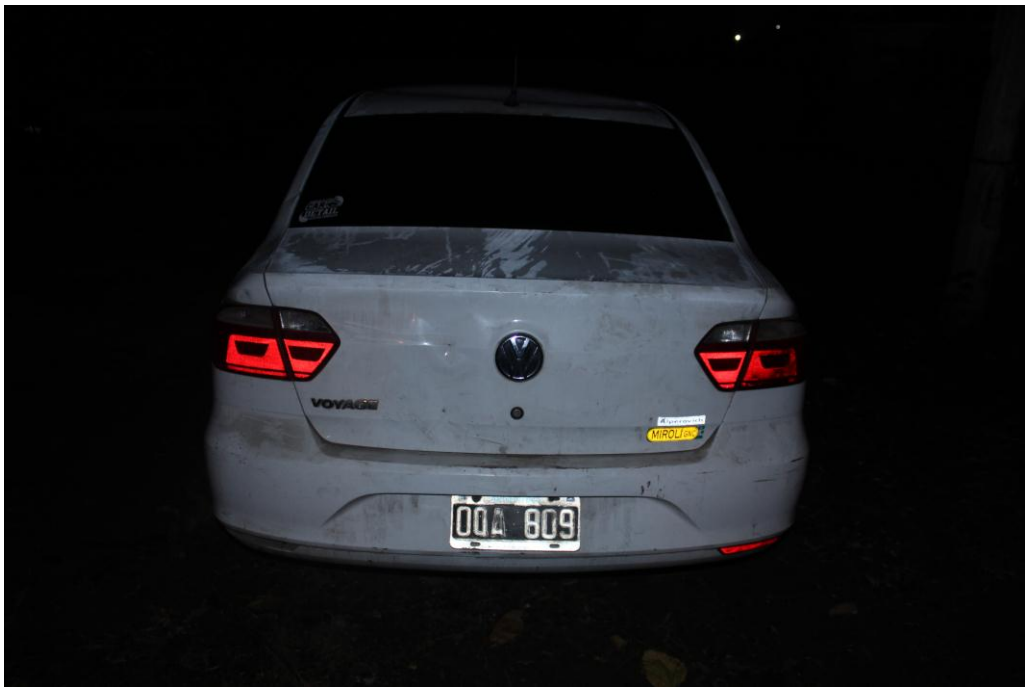
**FOTOGRAFIA N° 18:** Se observa la parte trasera y su estado.-

marcas de fricción y raspaduras zona media en toda su extensión. - Techo lado derecho zona  
delantera con hundimiento. - Tapa de baúl con deformaciones zona media lado izquierdo. - -----
