| Ing. PABLO DANIEL IMPELLIZZERE<br>MP 29.609 | INFORME PERICIAL ACCIDENTOLOGICO | EXPEDIENTE | PAG: |

Autos: "URUEÑA SONIA EVANGELINA C/ LOPEZ EDUARDO RAUL Y OTROS S/ SUMARISIMO (RESIDUAL)".

### INFORME PERICIAL

- 1) Para que fije día y hora a efecto de que el perito tome contacto con el rodado marca FORD, modelo KA 5 PUERTAS, dominio AC722MT a efectos de realizar una inspección ocular del mismo.

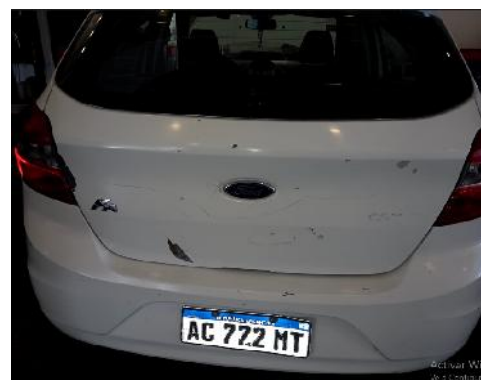
La unidad tenía 99.725 km en el momento de la pericia.

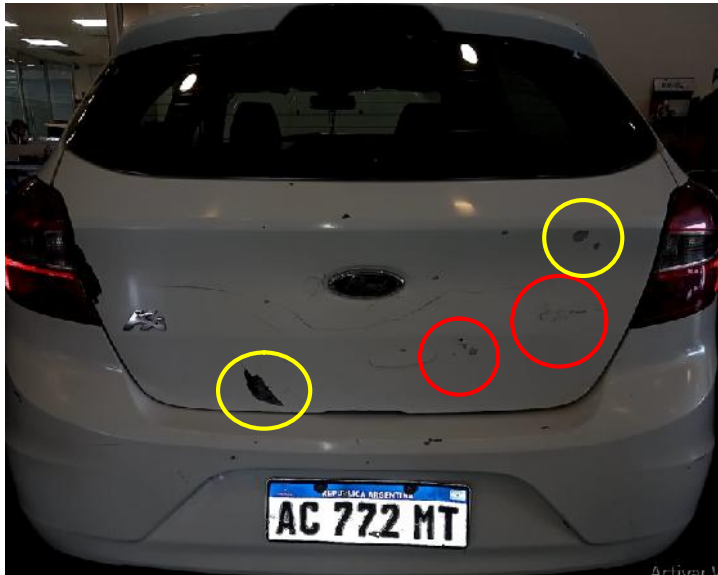
En esta foto trasera, se observa las reparaciones en el portón, con utilización excesiva de masilla, donde vemos algunos ejemplos con círculos rojos y aplicación de pintura de mala calidad con círculos amarillos.

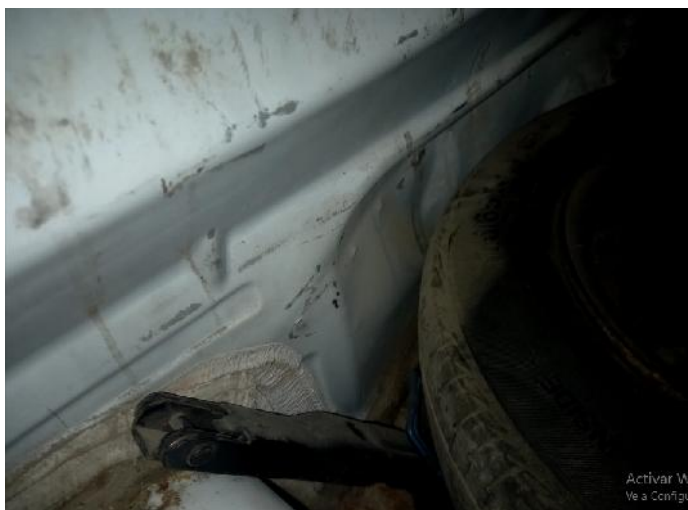
Esta foto es del panel de cola del lado izquierdo sacada del lado interno (donde se ubica la rueda de auxilio), allí se puede ver un trabajo de expansión de chapa incompleto.

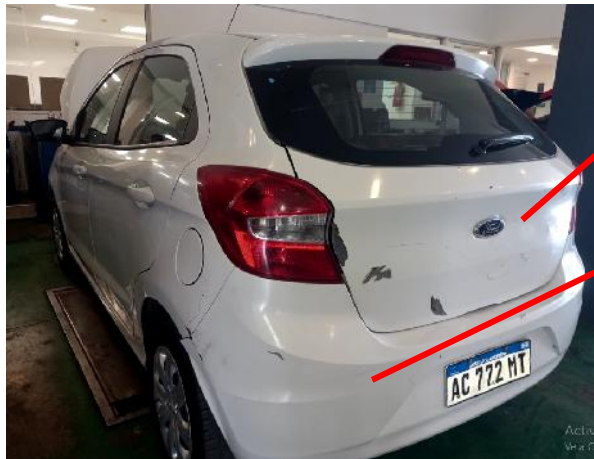
En el caso que nos ocupa, el uso excesivo de masilla es porque no se realizó un desabollado correcto, esto es porque el daño era mayor y se requería el cambio de la pieza en cuestión, tales como las siguientes piezas:

PORTON TRASERO

PARAGOLPES TRASERO

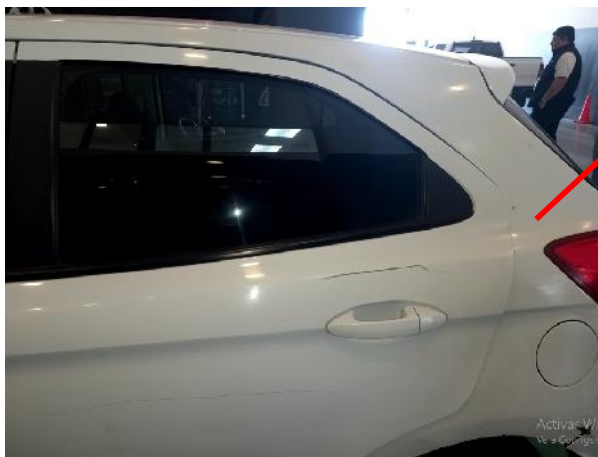
LATERAL TRASERO IZQUIERDO

REPARACION DE LA PUNTA DE CHASIS TRASERO IZQUIERDO, LOS RESTOS DE OXIDO DEMUESTRA QUE SE REALIZÓ UN ESTIRAMIENTO EN CALIENTE Y NO EN FRÍO COMO SE CONOCE EN EL BUEN ARTE DE REPARACION DE CARROCERÍAS.

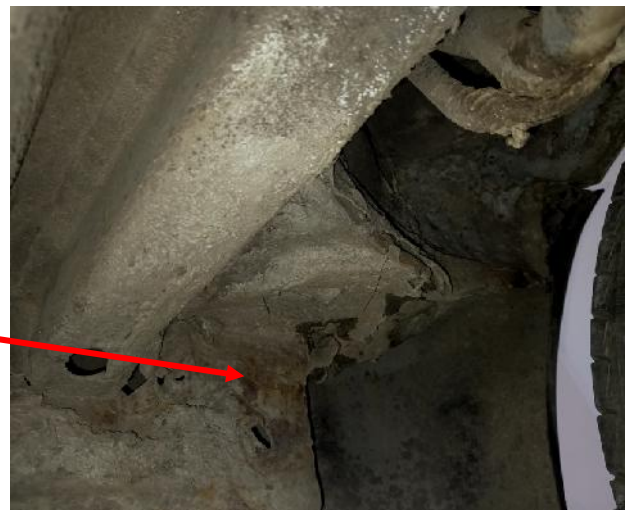
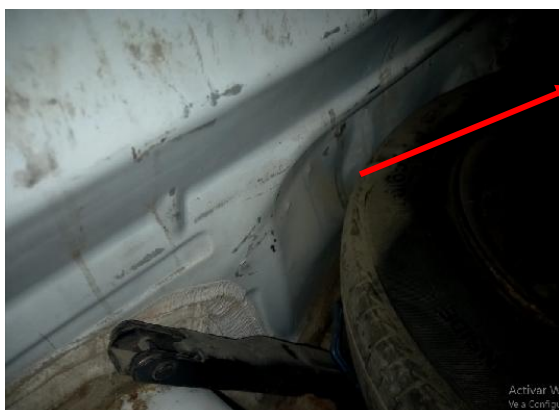
COMO SE DIJO ANTERIORMENTE, EN ESTE LUGAR SE REALIZÓ UNA EXPASION INCOMPLETA CON ABOLLADOS A LA VISTA Y LASTIMADURAS DE PINTURA DE PROTECCION DE OXIDO.

Tal como lo detallé en el punto anterior, en las ultimas 2 fotos, Si se afectó la estructura del automóvil al no realizar una correcta operación de trabajos de carrocería y chasis. Las propiedades mecánicas de la carrocería fueron afectadas y en un futuro siniestro, el comportamiento de esta zona de la estructura no responderá correctamente en la absorción de energía de choque y en deformaciones. Por lo que la seguridad pasiva del automóvil quedó disminuida.

La estructura trasera izquierda quedó vulnerable ante cualquier eventualidad de choque, lo que afectaría al pasajero en la plaza trasera izquierda, si el siniestro es uy violento.
