**POLICIA CIENTIFICA MONTEROS  
DIVISION CRIMINALISTICA**

**LEGAJO M-004755/22 EXPTE 710/340/22 D.C.O**

**CAUSA:** OLIVERA JOSE ALFREDO S/ LESIONES CULPOSAS.  
VICT. QUINTANA CESAR Y OT. FH 11/09/22 STA LUCIA

Dando cumplimiento a lo ordenado, ELEVO A UD., adjuntando **CARPETA TECNICA N°1781/22** compuesta de relevamiento planimétrico, informe fotográfico que consta de (36) tomas a color y (03) informes técnicos mecánicos correspondientes.

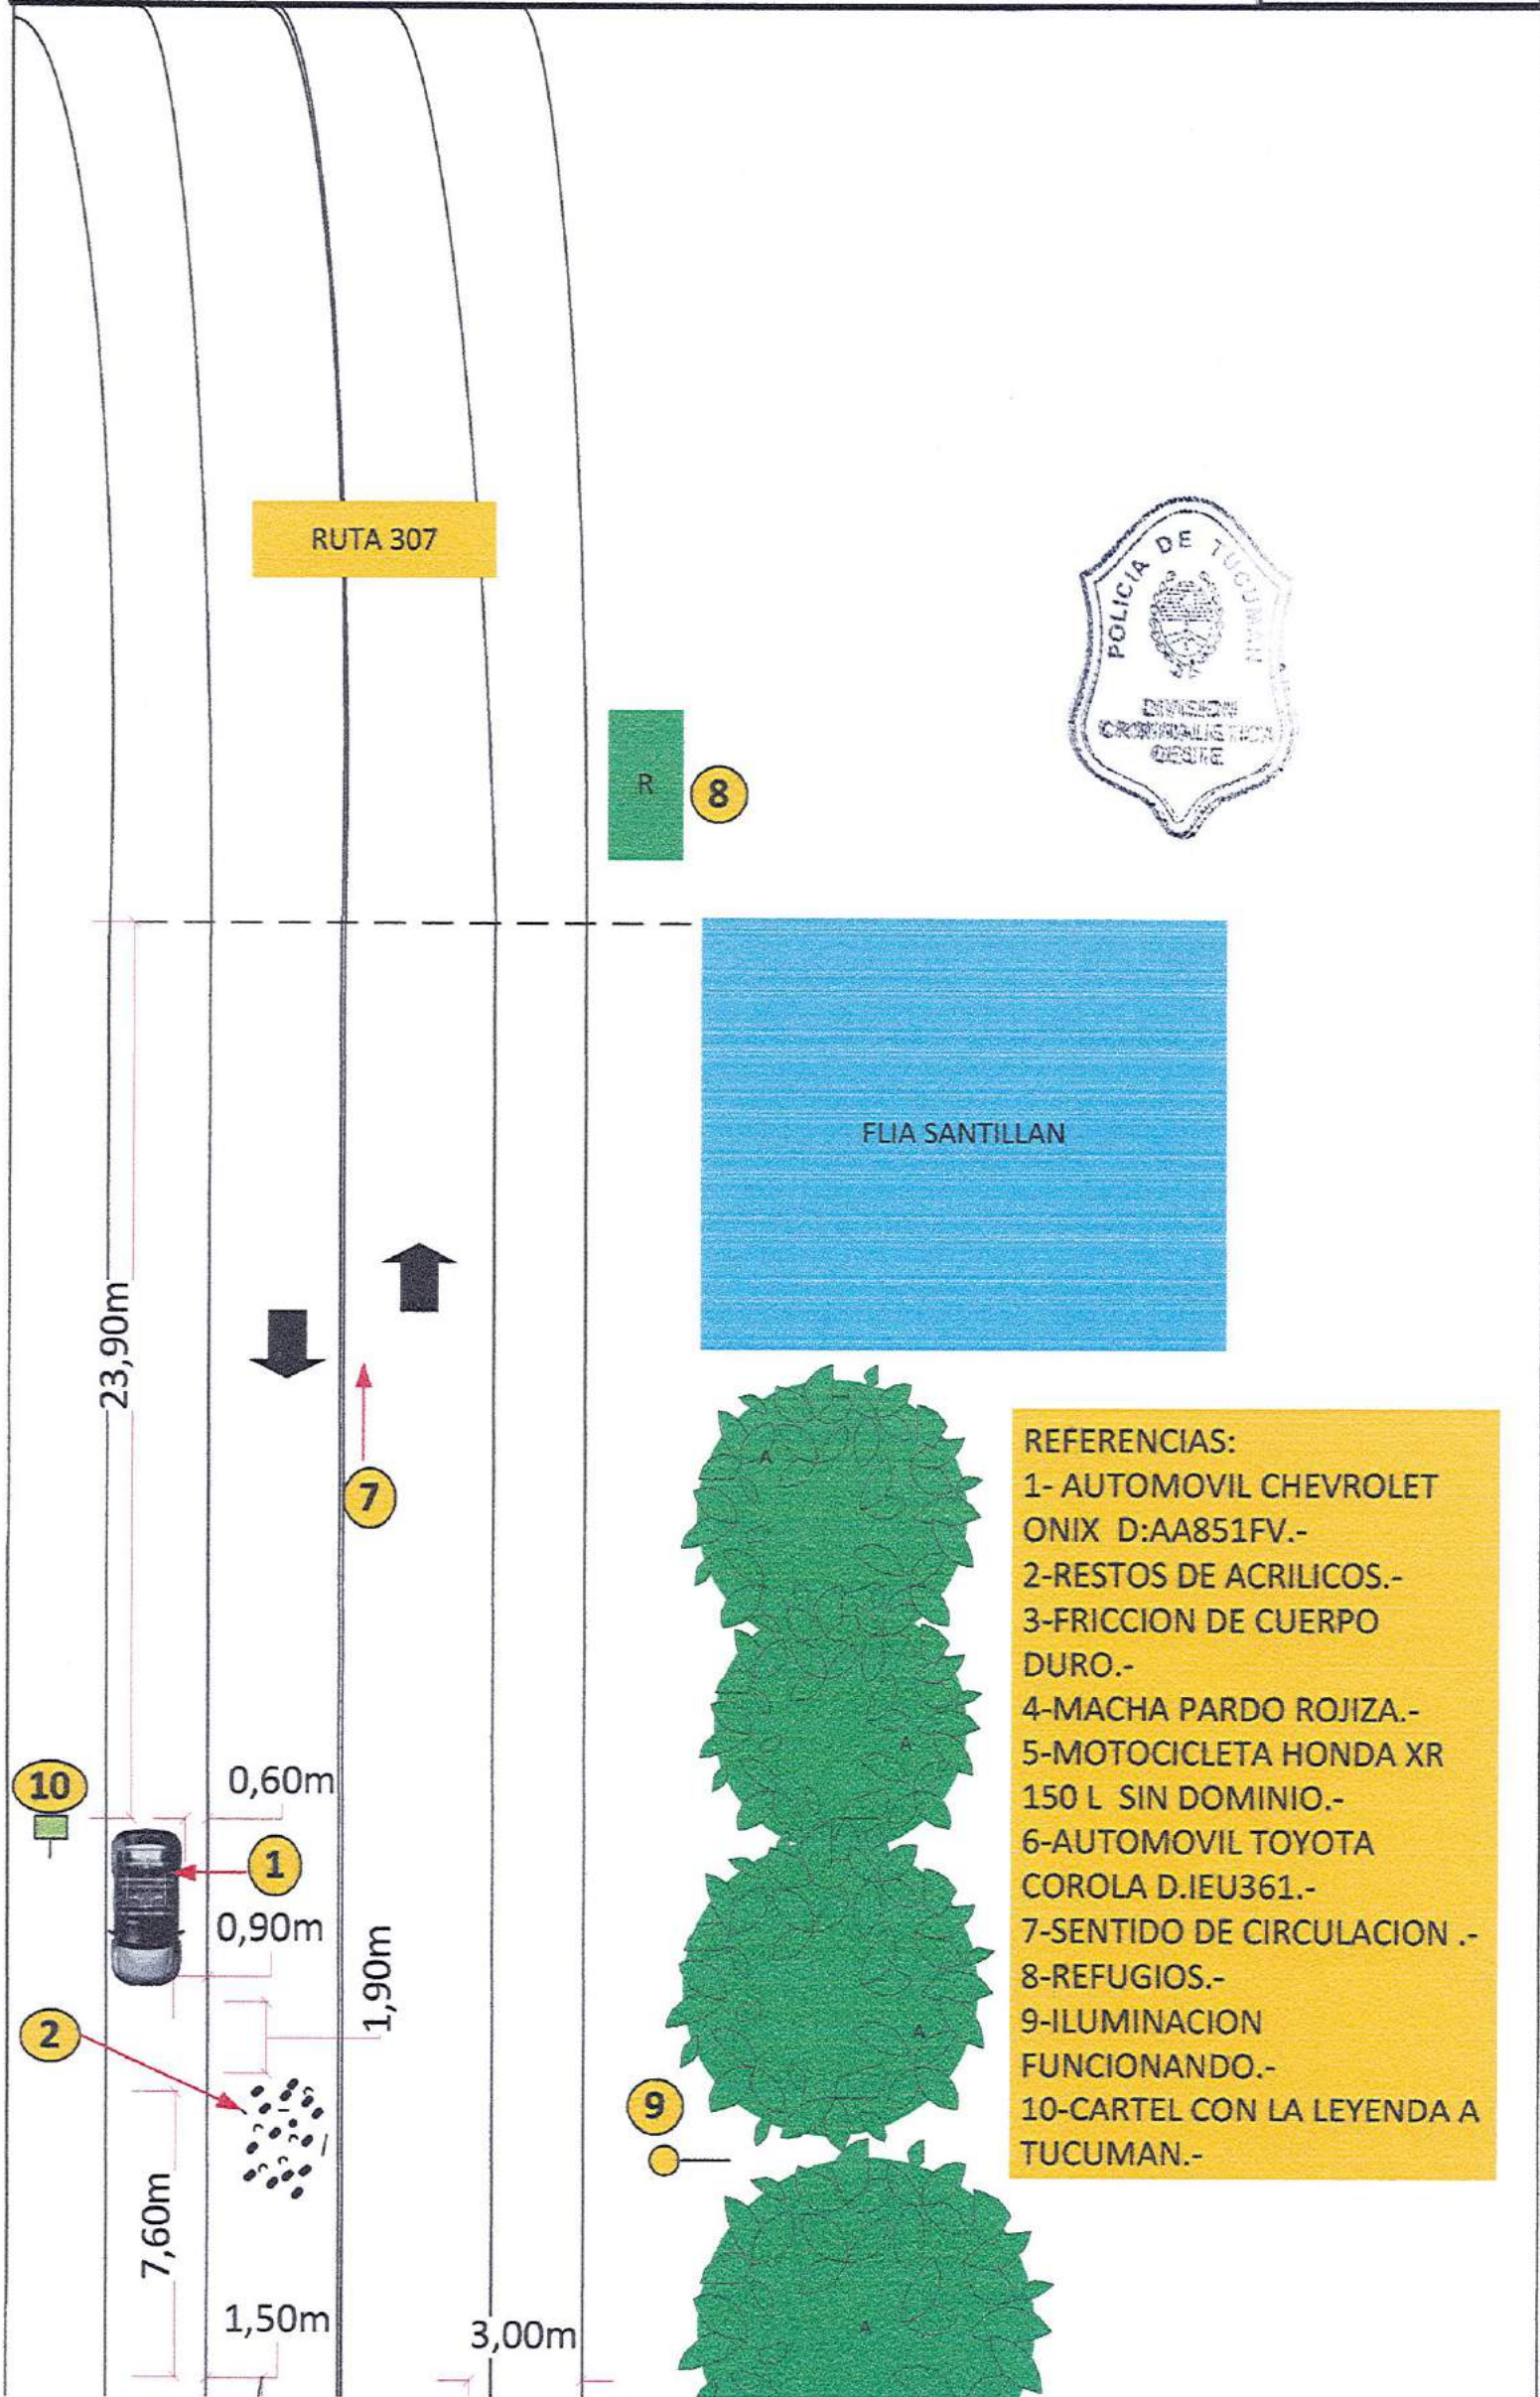
# RELEVAMIENTO PLANIMETRICO

- 1- AUTOMOVIL CHEVROLET ONIX D:AA851FV.-
- 2-RESTOS DE ACRILICOS.-
- 3-FRICCION DE CUERPO DURO.-
- 4-MACHA PARDO ROJIZA.-
- 5-MOTOCICLETA HONDA XR 150 L SIN DOMINIO.-
- 6-AUTOMOVIL TOYOTA COROLA D.IEU361.-
- 7-SENTIDO DE CIRCULACION .-
- 8-REFUGIOS.-
- 9-ILUMINACION FUNCIONANDO.-
- 10-CARTEL CON LA LEYENDA A TUCUMAN.-

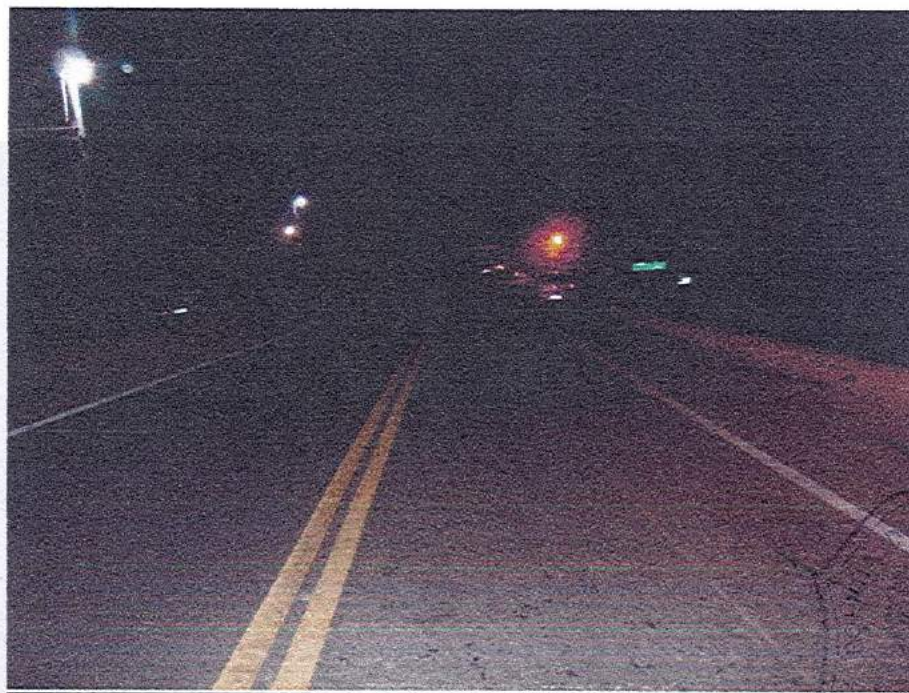
**FOTOGRAFIA N° 1**

**FOTOGRAFIA N° 01:** Toma panorámica realizada a un tramo de ruta provincial N 307 y  
altura con ruta provincial N324, de la localidad de Santa Lucia, lugar afectado a la presente causa  
que se investiga.- Angulo fotográfico de Oeste a Este.-

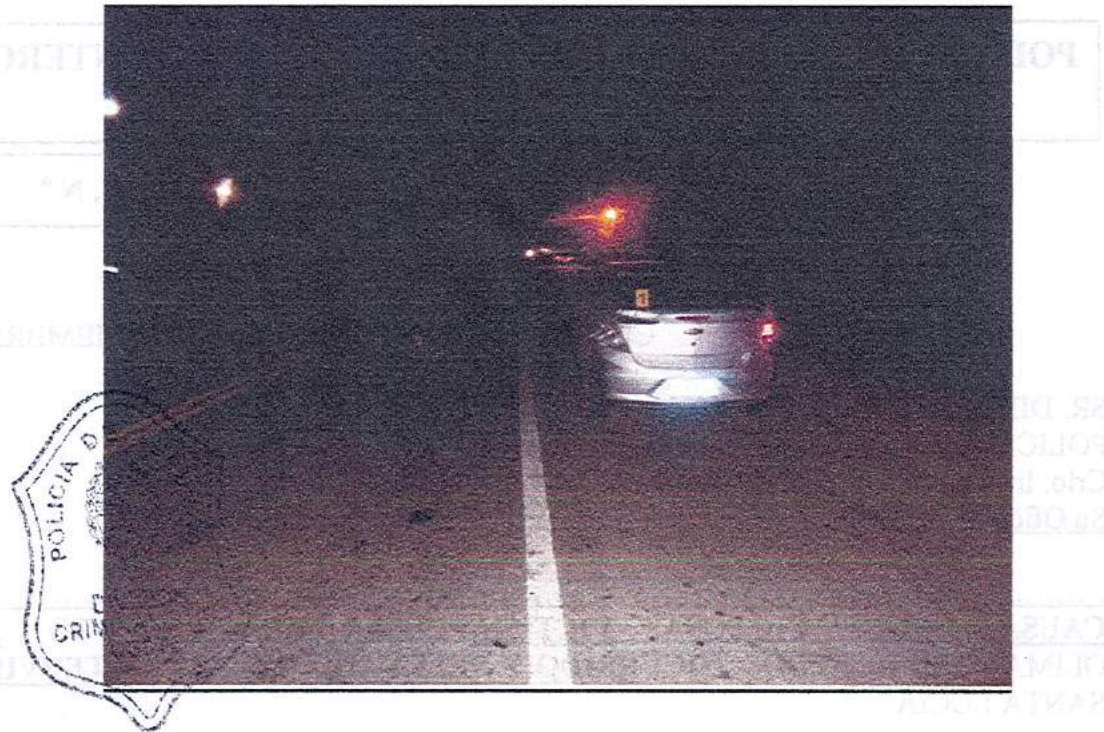
## FOTOGRAFIA N° 2

**FOTOGRAFIA N° 02:** En la presente toma se observa e indico con N1 un automóvil marca Chevrolet modelo Onix Joy de color gris, dominio AA 851 FV, sobre la banquina Sur de la ruta provincial N307.-

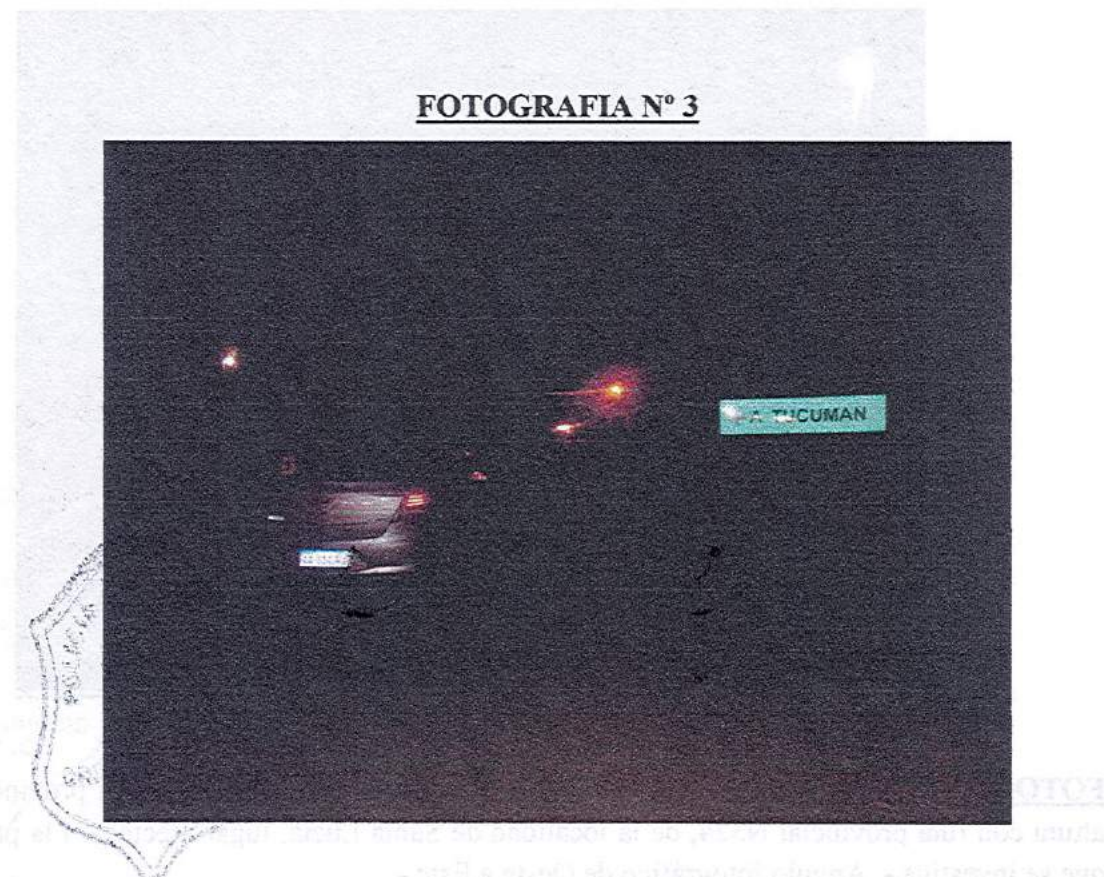
## FOTOGRAFIA N° 3

**FOTOGRAFIA N° 03:** Toma en la cual se puede apreciar que a la altura del vehículo antes descripto se encuentra un cartel indicativo con la leyenda A Tucumán y una flecha indicando hacia el cardinal Norte.-

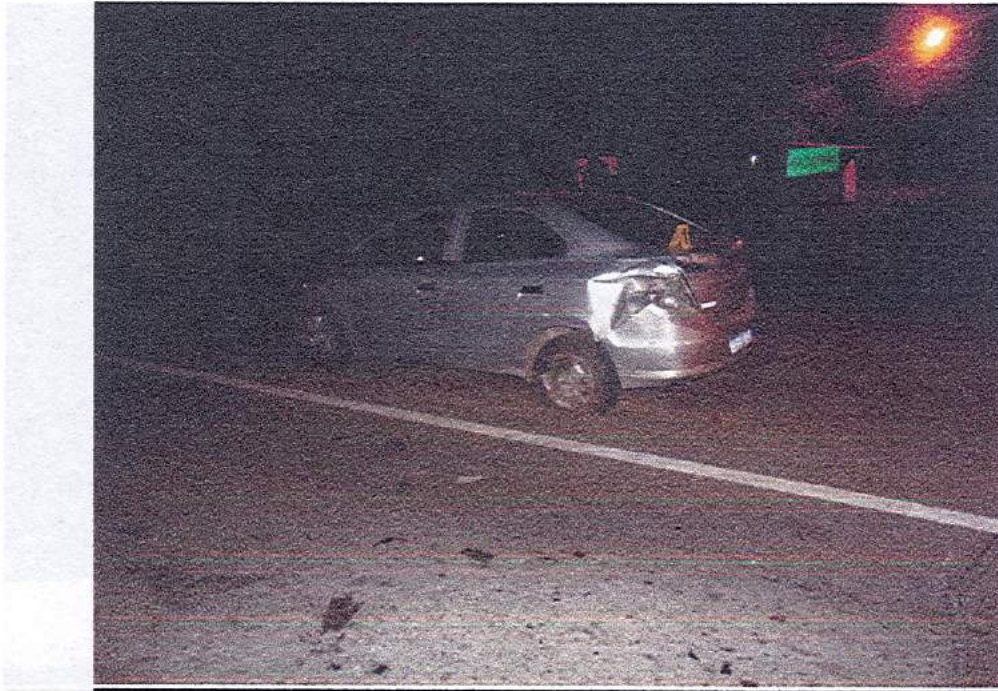
**FOTOGRAFIA N° 4**

**FOTOGRAFIA N° 04:** Toma al lateral izquierdo del automóvil marca Chevrolet modelo Onix Joy indicado con N1 , se observa los daños que presenta el mismo en el sector trasero y la rueda trasera de ese costado.-

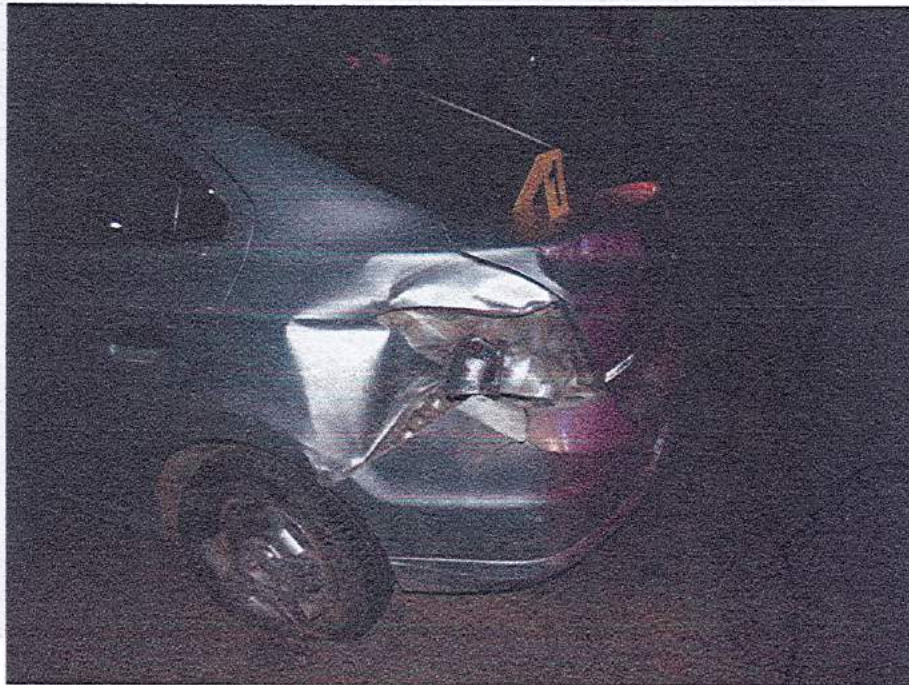
**FOTOGRAFIA N° 5**

**FOTOGRAFIA N° 05:** Toma en la cual se observa en detalle los daños que presenta el automóvil marca Chevrolet modelo Onix Joy.-

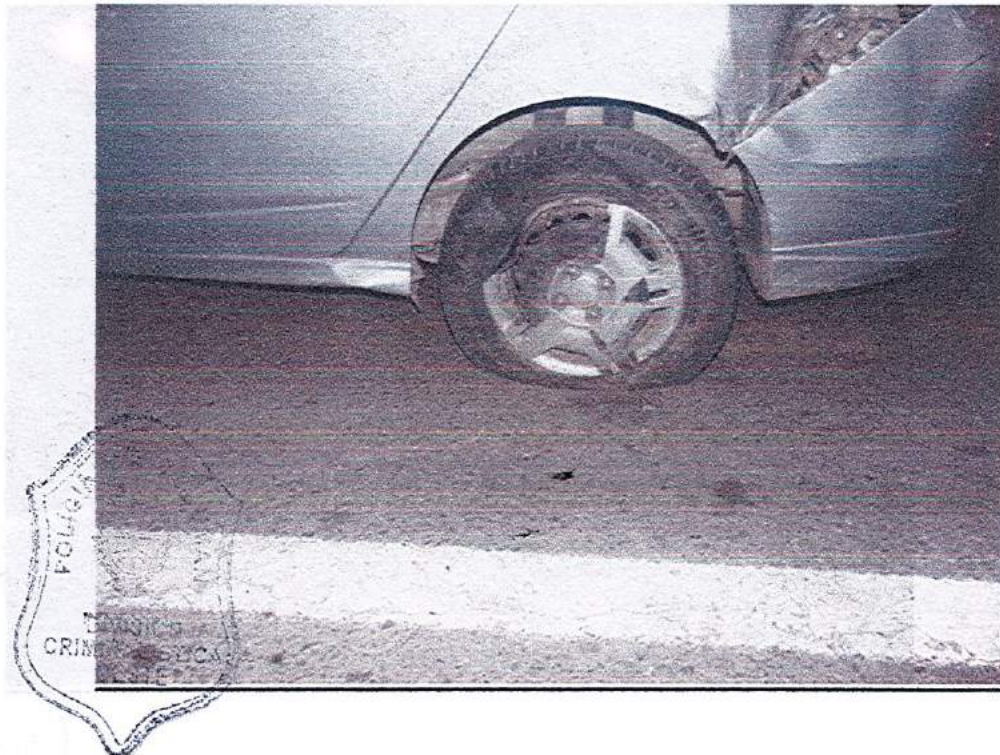
**FOTOGRAFIA N° 6**

**FOTOGRAFIA N° 06:** Toma e detalle al sector de la rueda trasera lado izquierdo del automóvil marca Chevrolet modelo Onix Joy, se observa los daños en la misma .-

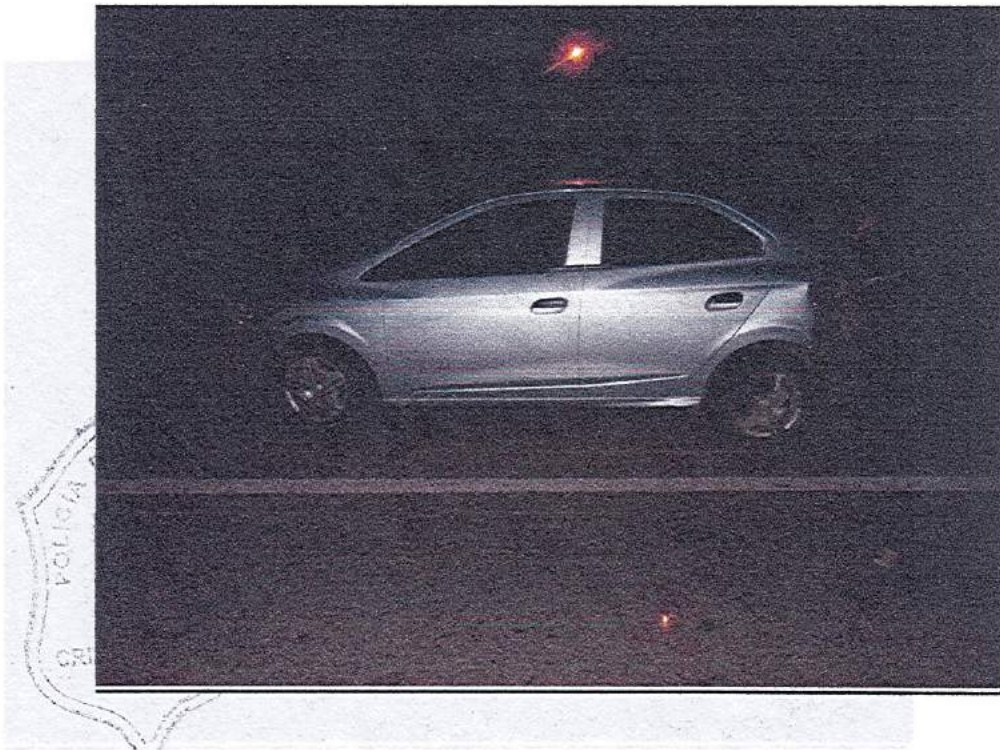
**FOTOGRAFIA N° 7**

**FOTOGRAFIA N° 07:** Toma completa al lateral izquierdo del automóvil descrito e indicado conN1.-

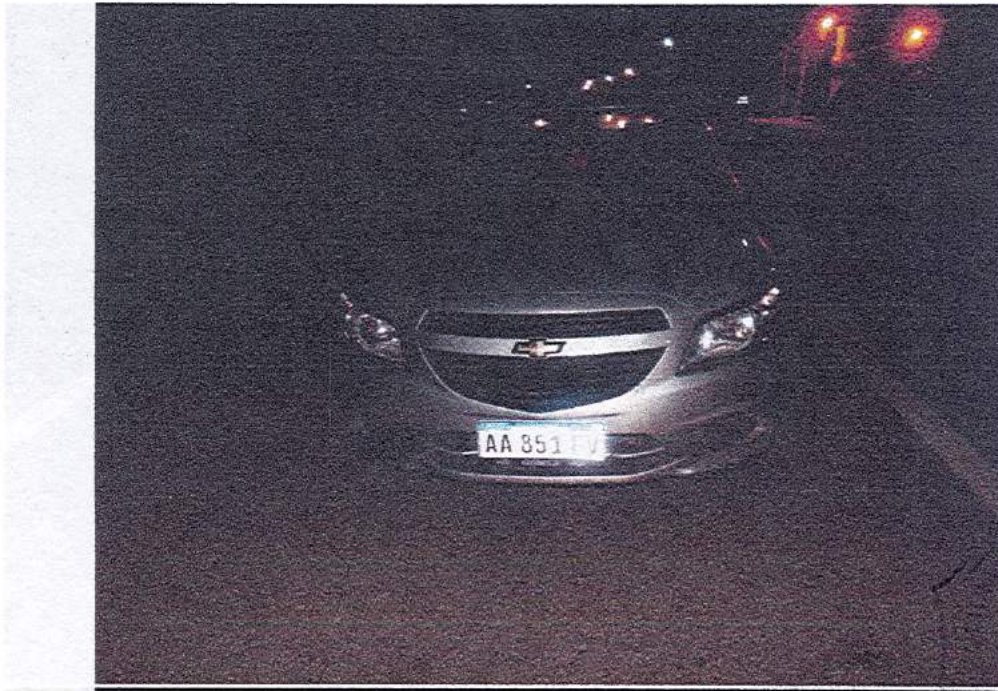
FOTOGRAFIA N° 8

**FOTOGRAFIA N° 08:** Toma a la parte de adelante del automóvil marca Chevrolet modelo Onix joy, se observa la placa de dominio AA 851 FV.-

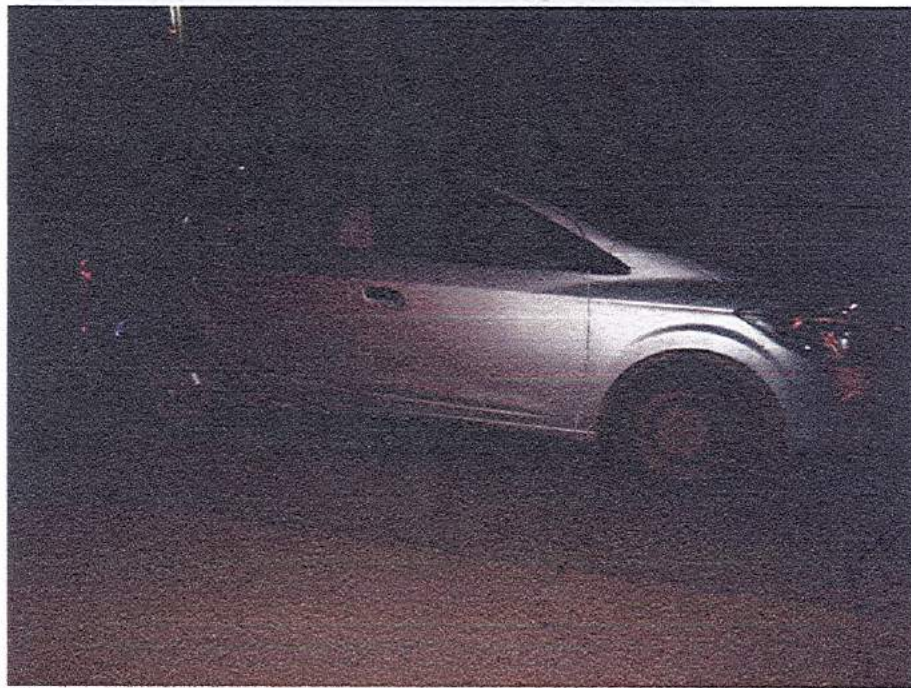
FOTOGRAFIA N° 9

**FOTOGRAFIA N° 09:** Toma al lateral derecho del automóvil descripto.-

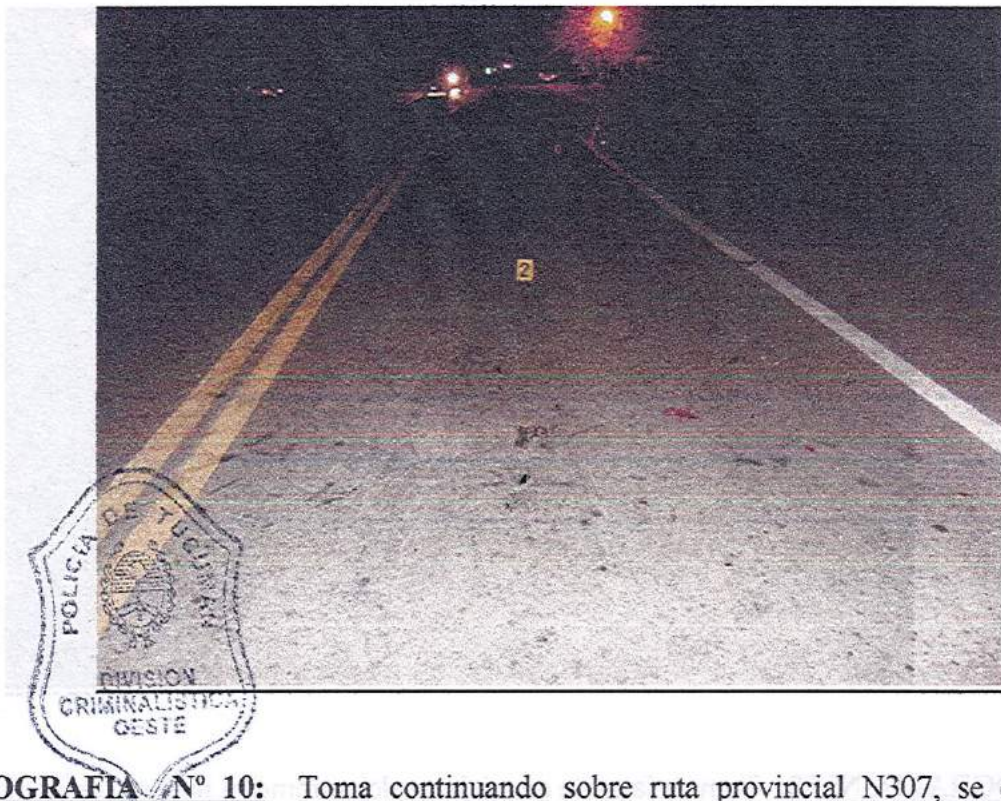
**FOTOGRAFIA N° 10**

**FOTOGRAFIA N° 10:** Toma continuando sobre ruta provincial N307, se observa cartel indicador N2 restos de acrílicos diseminados.- Angulo fotográfico de Oeste a Este.-

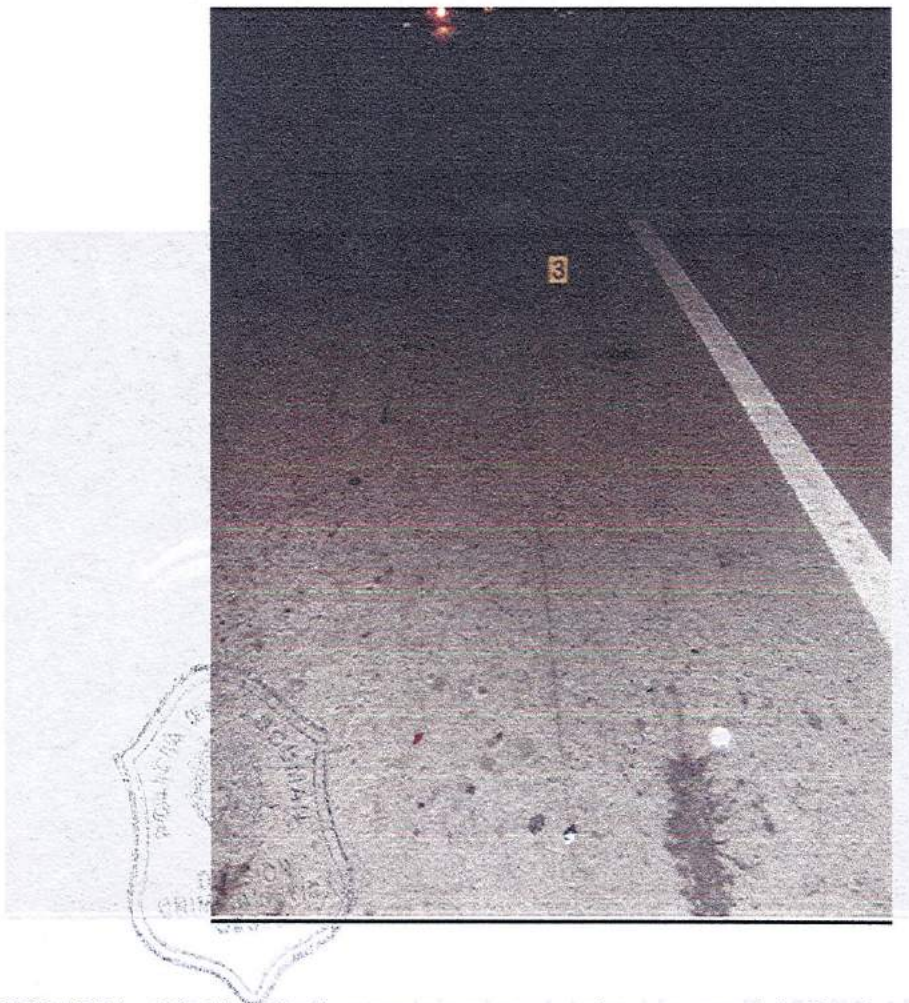
**FOTOGRAFIA N° 11**

**FOTOGRAFIA N° 11:** En la presente toma se observa cartel indicativo N3 raspado metálico sobre el asfalto.-

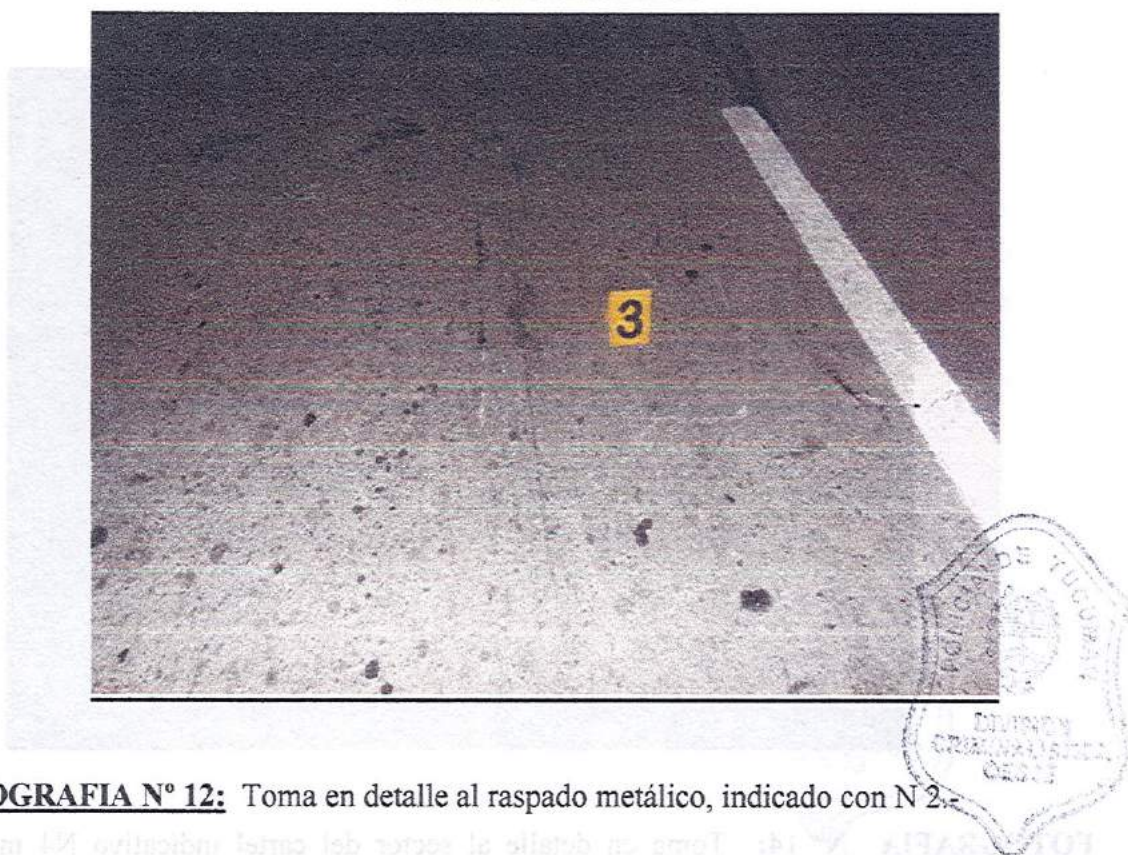
**FOTOGRAFIA N° 12**

**FOTOGRAFIA N° 12:** Toma en detalle al raspado metálico, indicado con N 2.-

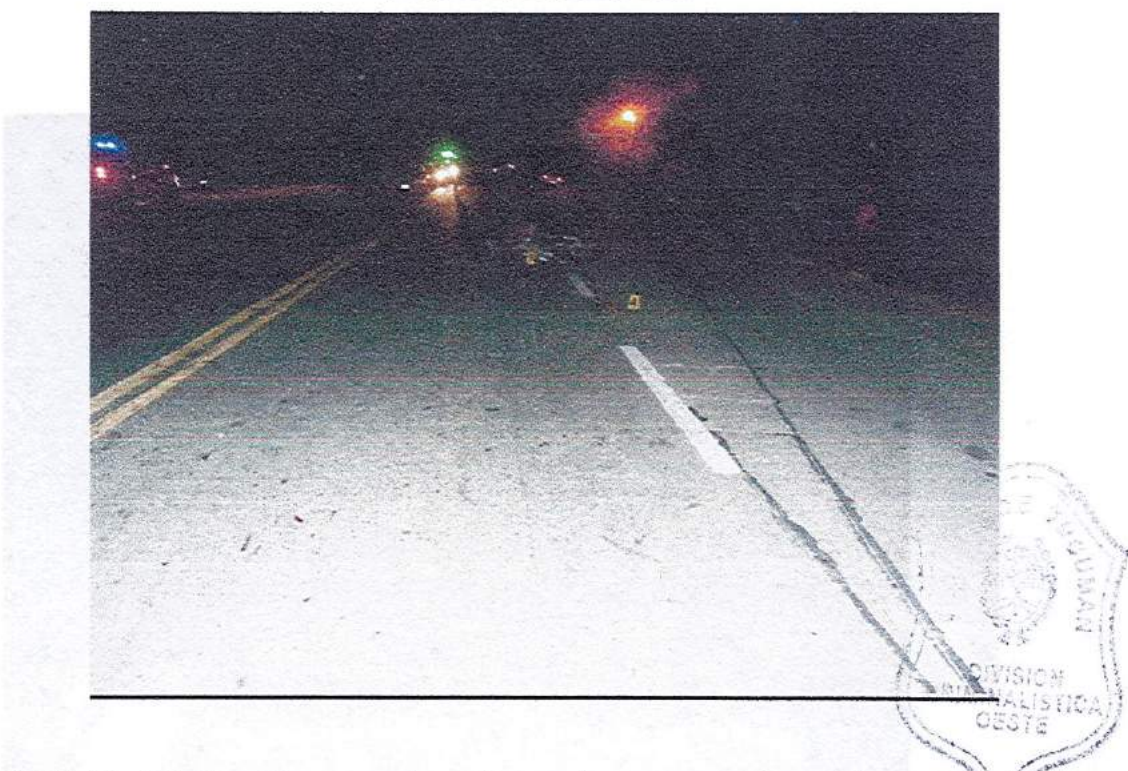
**FOTOGRAFIA N° 13**

**FOTOGRAFIA N° 13:** Toma continuando con la secuencia fotográfica sobre ruta provincial N307, se observa la continuidad del raspado metálico y de fondo cartel indicativo N4 manchas pardo rojizas, y cartel indicativo N5 un a motocicleta marca Honda Modelo XR 150 L de color roja con blanco.- Angulo fotográfico de Oeste a Este.-

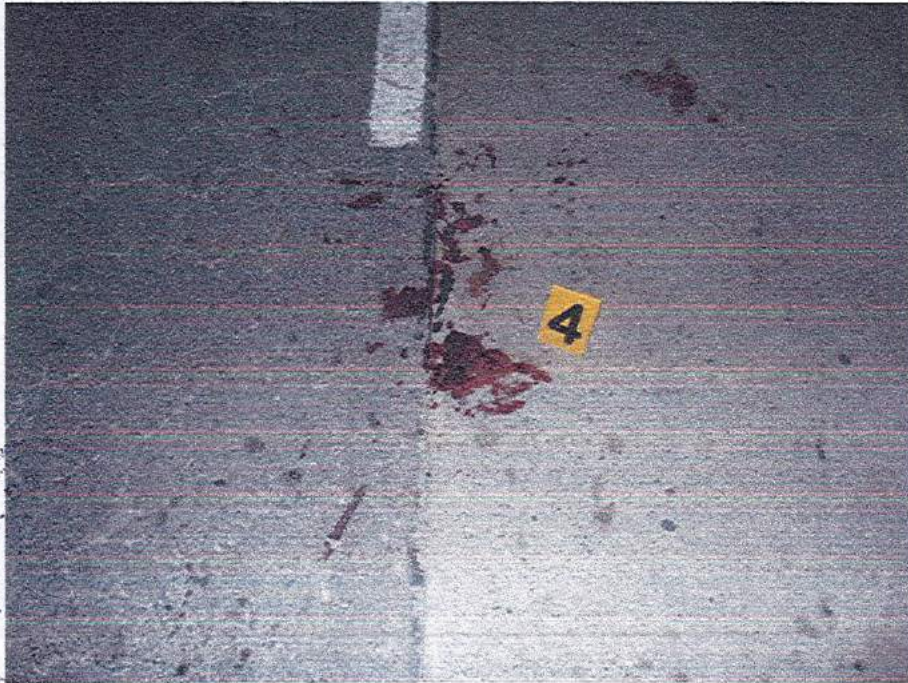
**FOTOGRAFIA N° 14**

**FOTOGRAFIA N° 14:** Toma en detalle al sector del cartel indicativo N4 manchas pardo rojizas.-

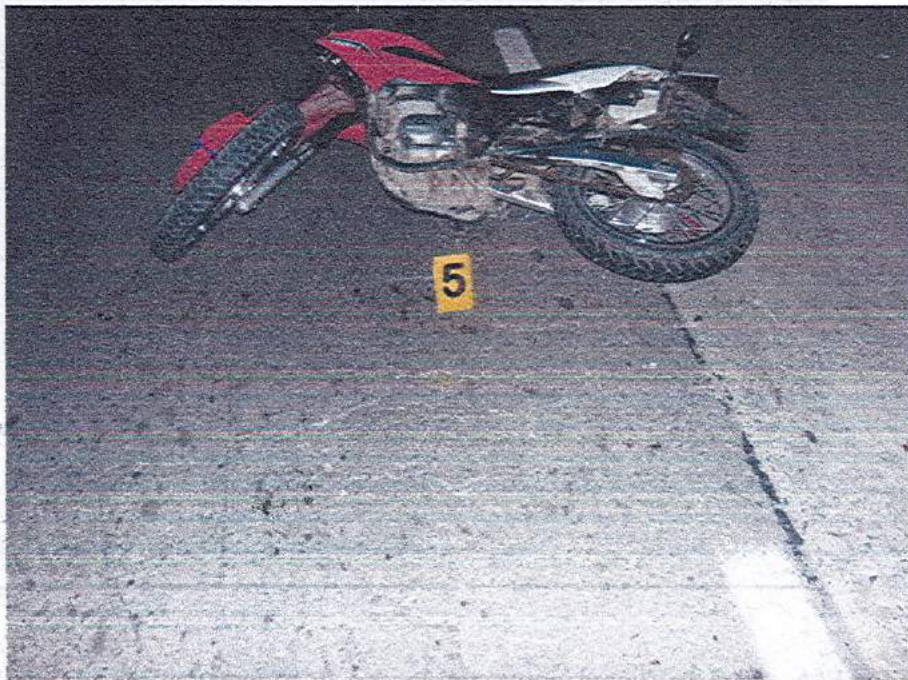
**FOTOGRAFIA N° 15**

**FOTOGRAFIA N° 15:** En la presente toma se observa e indico con cartel N5 la motocicleta marca Honda modelo XR 150 L cc de color roja con blanco sin dominio a la vista.-

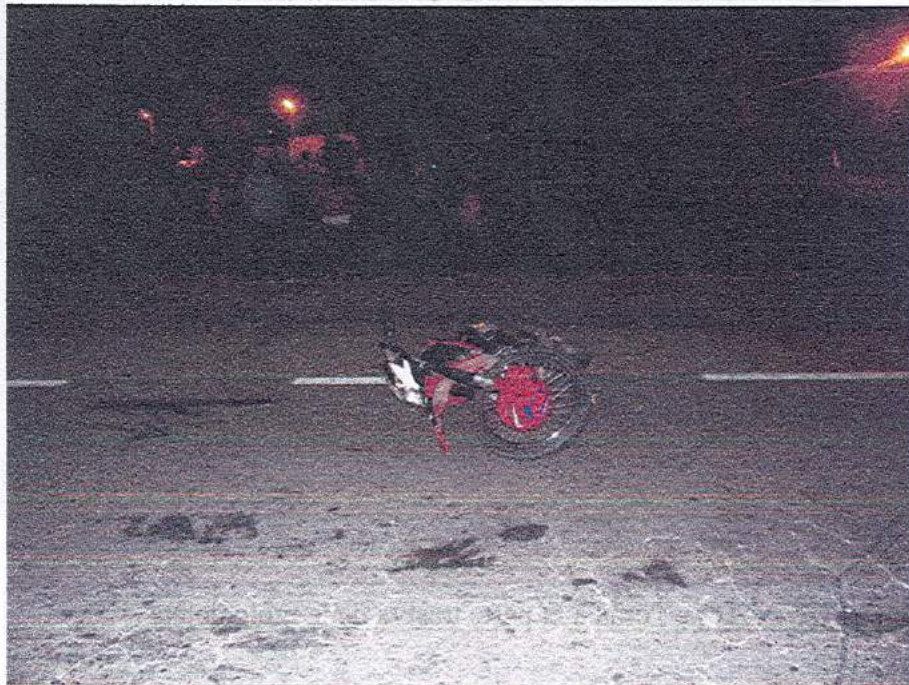
**FOTOGRAFIA N° 16**

**FOTOGRAFIA N° 16:** Toma a la parte delantera de la motocicleta antes descripta.-

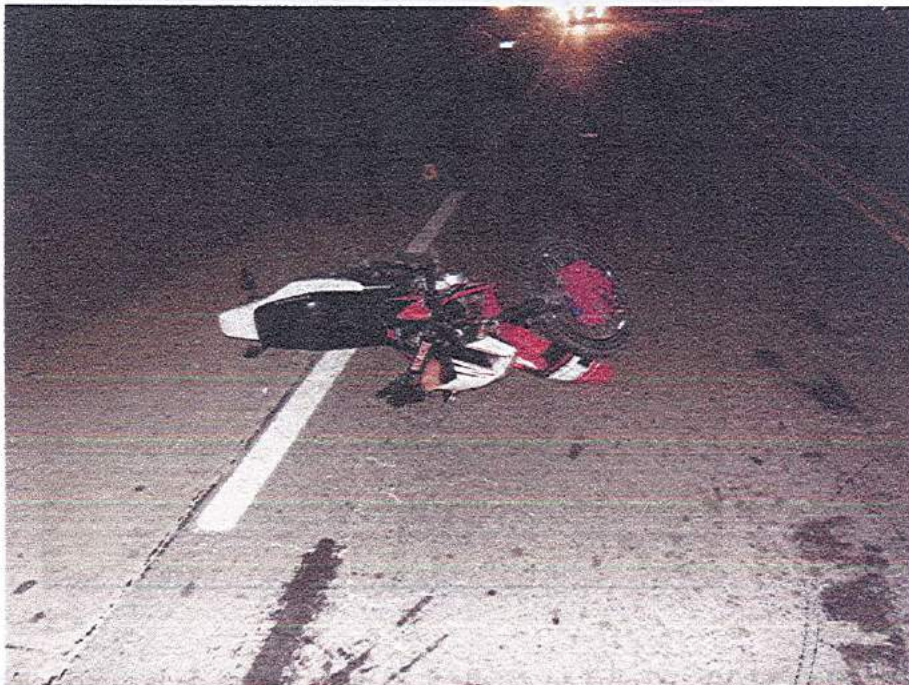
**FOTOGRAFIA N° 17**

**FOTOGRAFIA N° 17:** Tom desde otro ángulo a la motocicleta indicada con N5.-

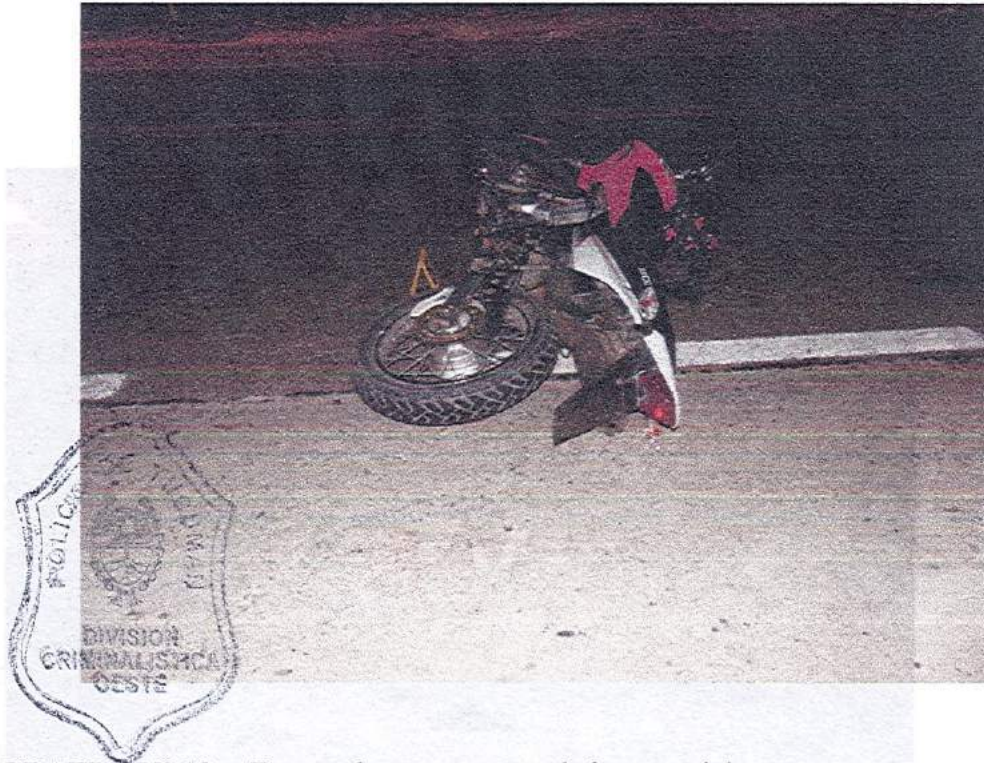
**FOTOGRAFIA N° 18**

**FOTOGRAFIA N° 18:** - Toma a la parte trasera de la motocicleta

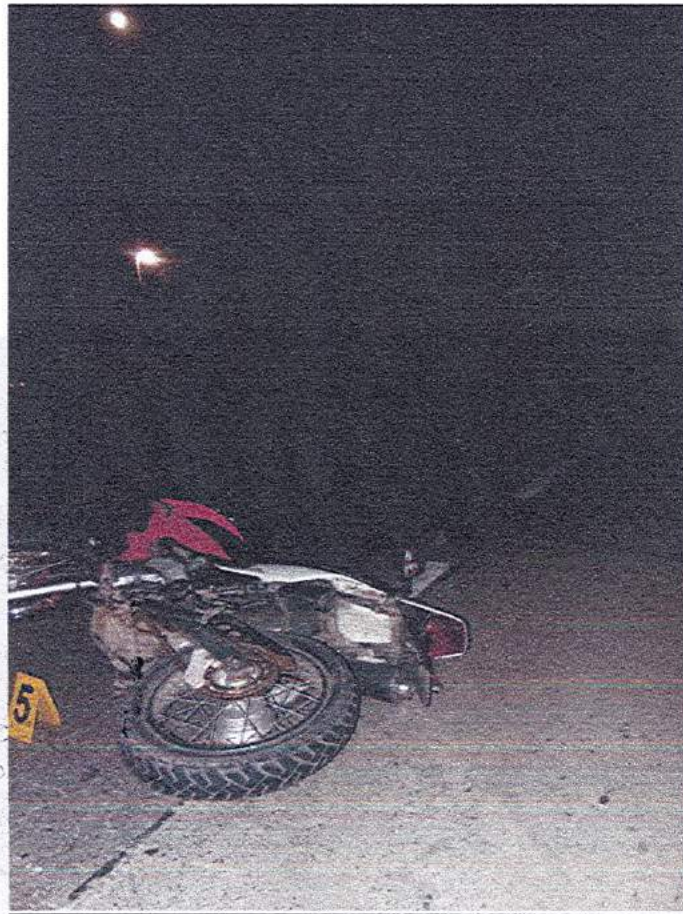
**FOTOGRAFIA N° 19**

**FOTOGRAFIA N° 19:** Toma en detalle a la parte trasera de la motocicleta y rueda trasera de la misma .-

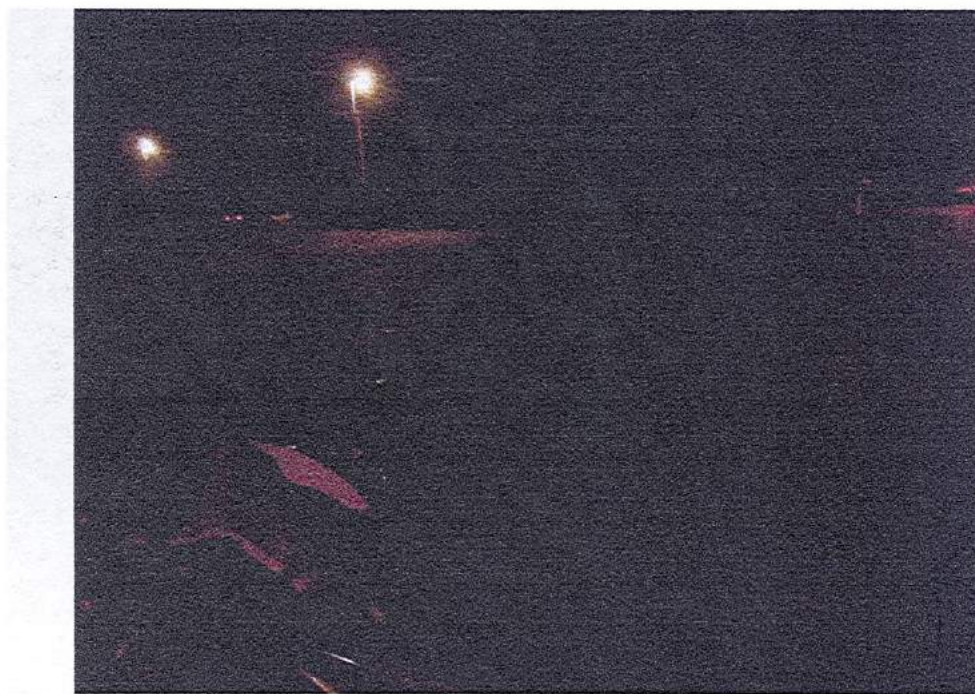
**FOTOGRAFIA N° 20**

**FOTOGRAFIA N° 20:** Toma desde el sector donde se encontraba la motocicleta marca Honda modero XR 150 L y de fondo se encuentra la ruta provincial N324 camino a TTe. Berdina.-

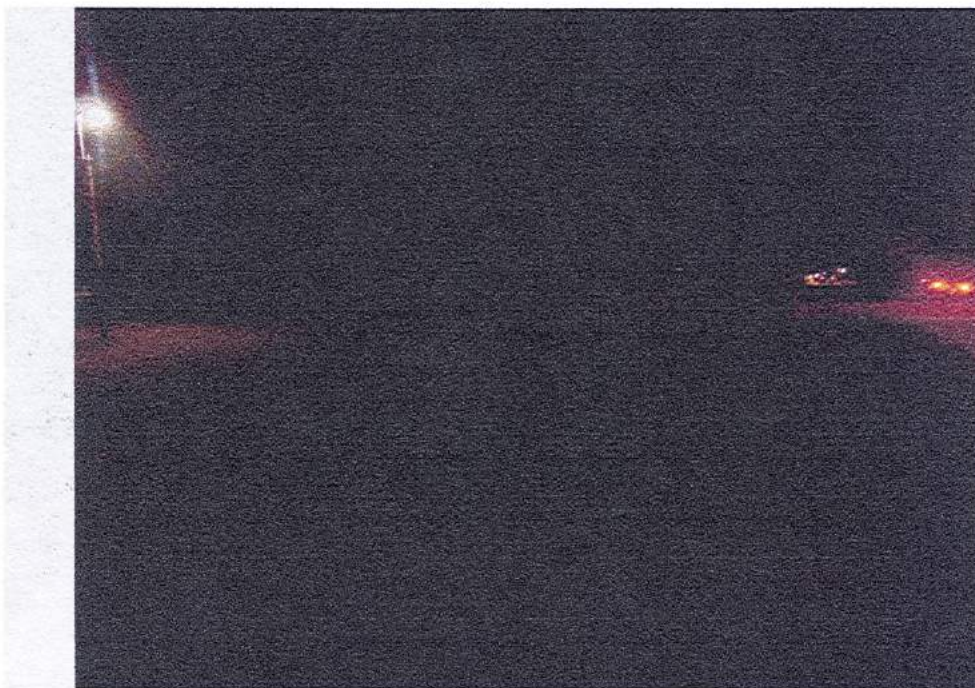
**FOTOGRAFIA N°21**

**FOTOGRAFIA N° 21:** En la presente toma se observa de fondo sobre ruta provincial N324 camino a Tte. Berdina, un automóvil Marca Toyota modelo Corolla, de color champagne, estacionado sobre la banquina Este de la citada ruta.-

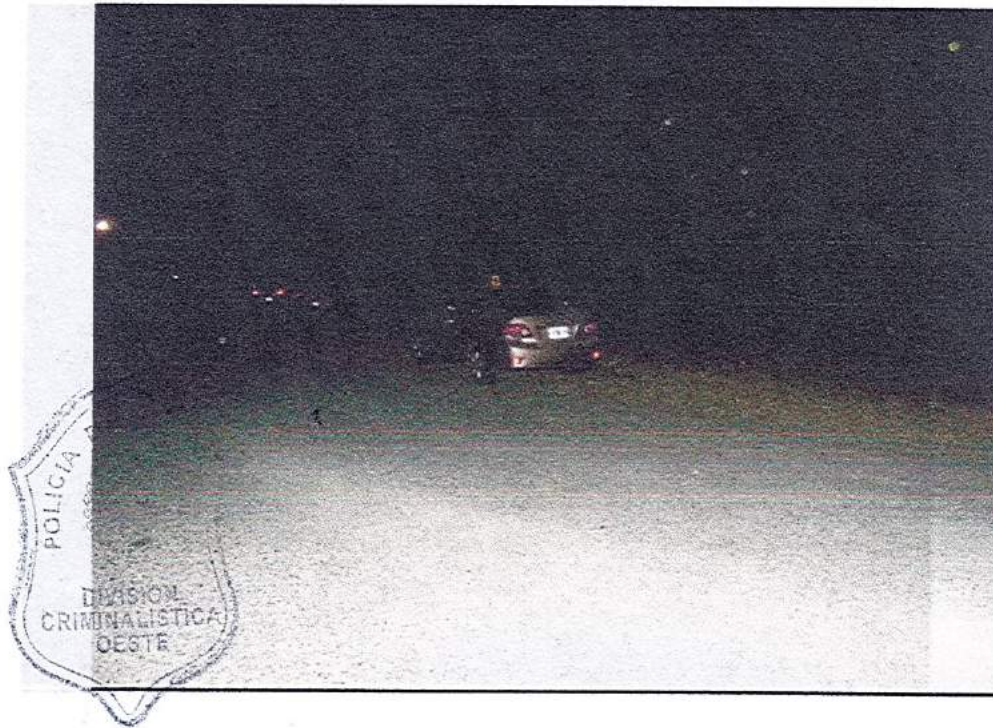
**FOTOGRAFIA N° 22**

**FOTOGRAFIA N° 22:** Toma en la cual se observa el automóvil marca Toyota modelo Corolla indicado con N6 .-

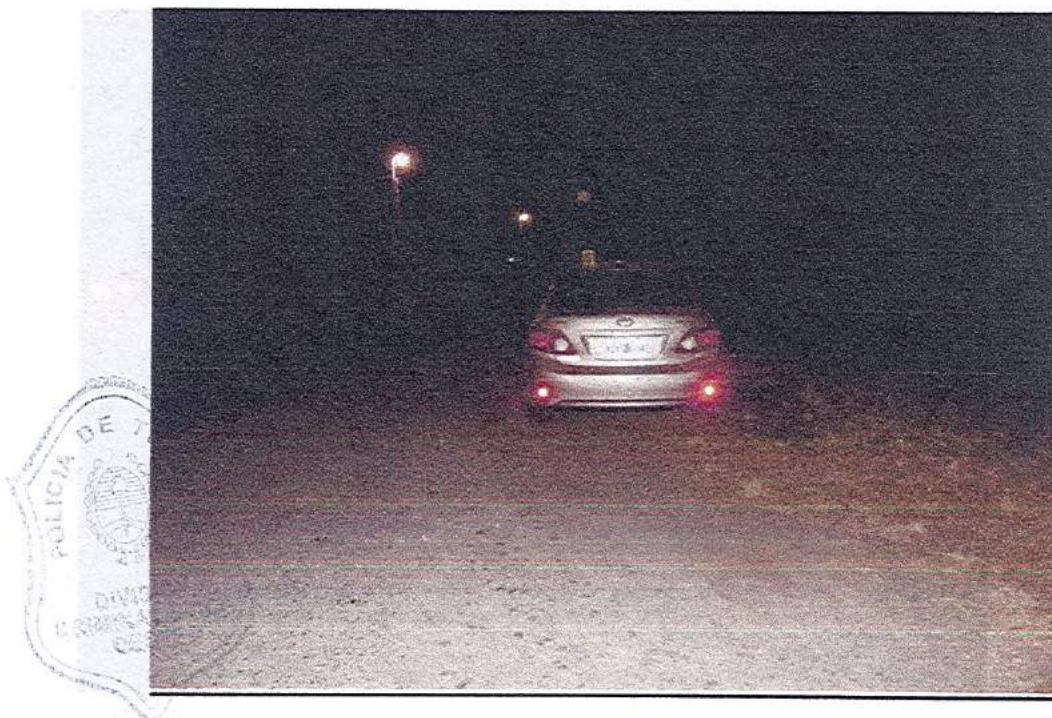
**FOTOGRAFIA N° 23**

**FOTOGRAFIA N° 23:** Toma a llaparte trasera del automóvil marca Toyota modelo Corolla, color champagne, indicado con cartel N6.-

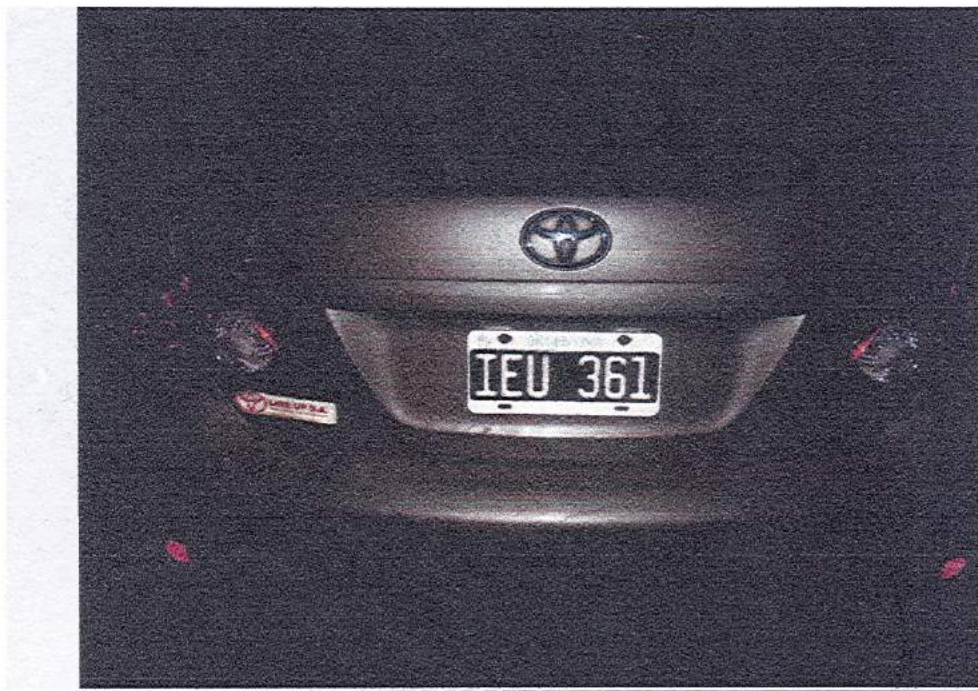
**FOTOGRAFIA N° 24**

**FOTOGRAFIA N° 24:** Toma en detalle al dominio IEU 361 perteneciente al automóvil marca Toyota modelo Corolla de color champagne indicado con N6.-

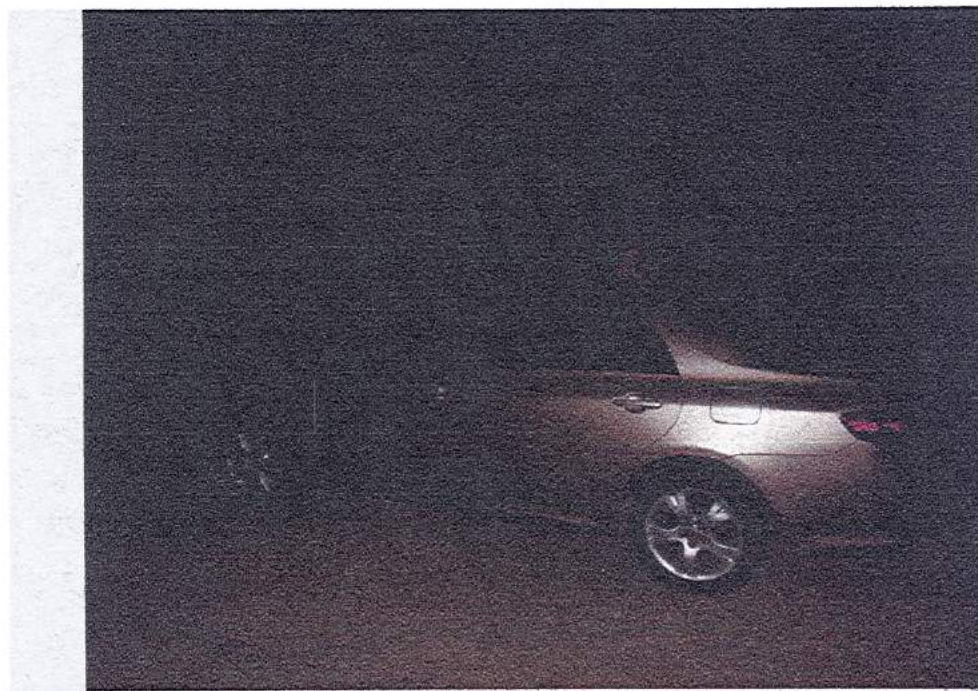
**FOTOGRAFIA N° 25**

**FOTOGRAFIA N° 25:** Toma al lateral izquierdo del automóvil descrito, mas precisamente a la parte trasera del mismo.-
