**POLICIA CIENTIFICA MONTEROS  
DIVISION CRIMINALISTICA**

**LEGAJO M-004755/22 EXPTE 710/340/22 D.C.O**

**CAUSA:** OLIVERA JOSE ALFREDO S/ LESIONES CULPOSAS.  
VICT. QUINTANA CESAR Y OT. FH 11/09/22 STA LUCIA

Dando cumplimiento a lo ordenado, ELEVO A UD., adjuntando **CARPETA TECNICA N°1781/22** compuesta de relevamiento planimétrico, informe fotográfico que consta de (36) tomas a color y (03) informes técnicos mecánicos correspondientes.

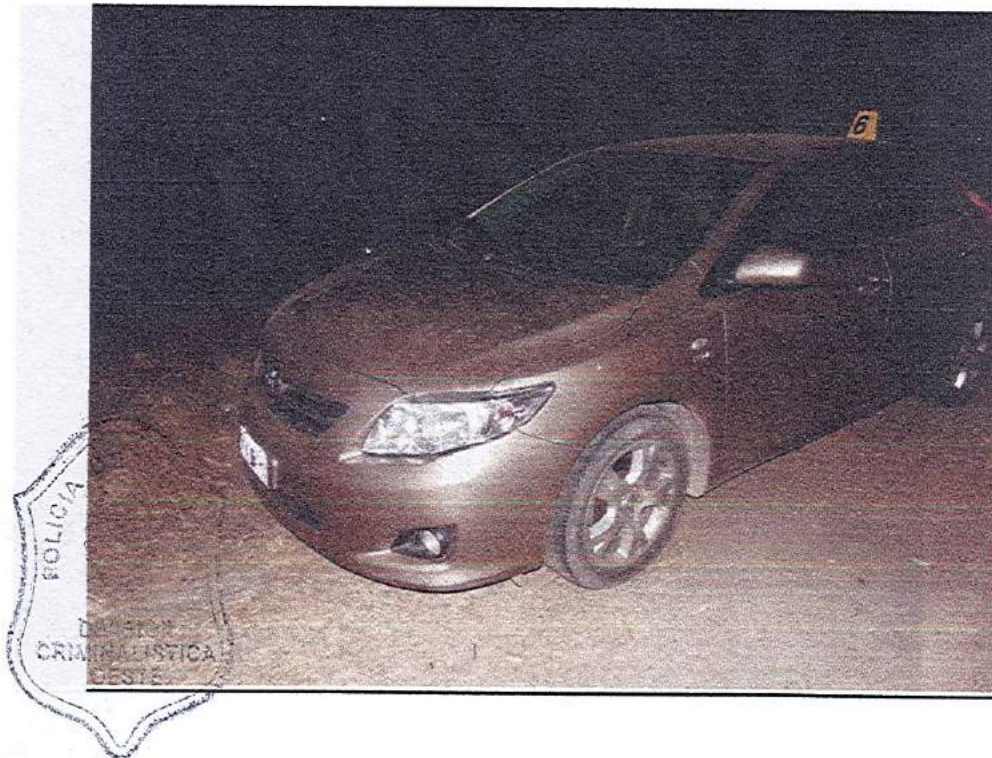
**FOTOGRAFIA N° 26**

**FOTOGRAFIA N° 26:** Toma a la parte delantera izquierda y parte del frente del automóvil Toyota.-

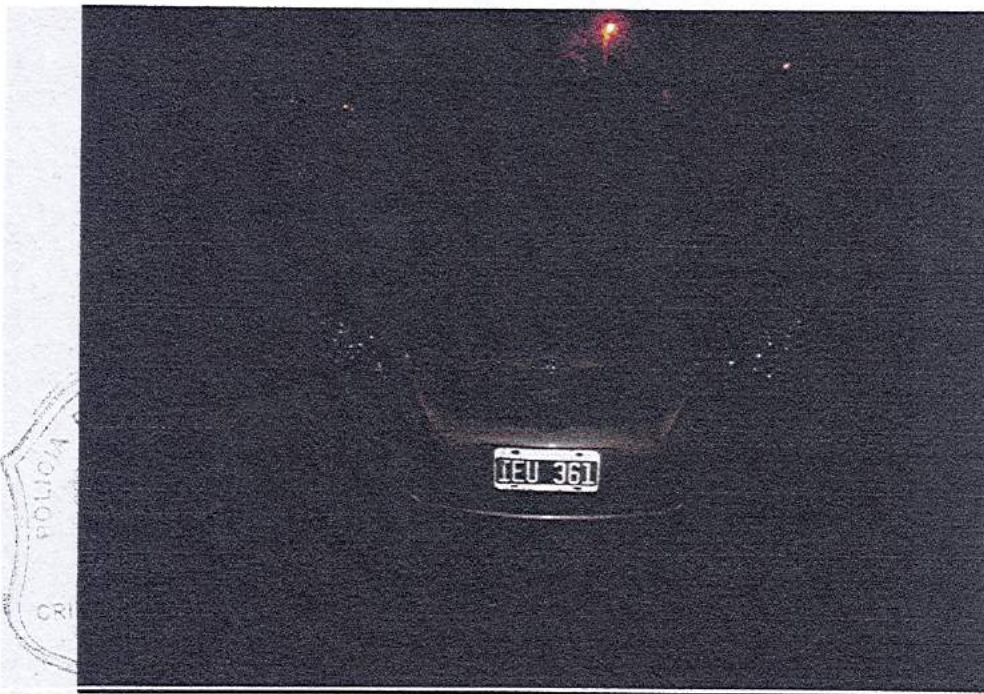
**FOTOGRAFIA N° 27**

**FOTOGRAFIA N° 27:** En la presente toma se observa parte delantera del automóvil, se lee placa de dominio IEU 361.-

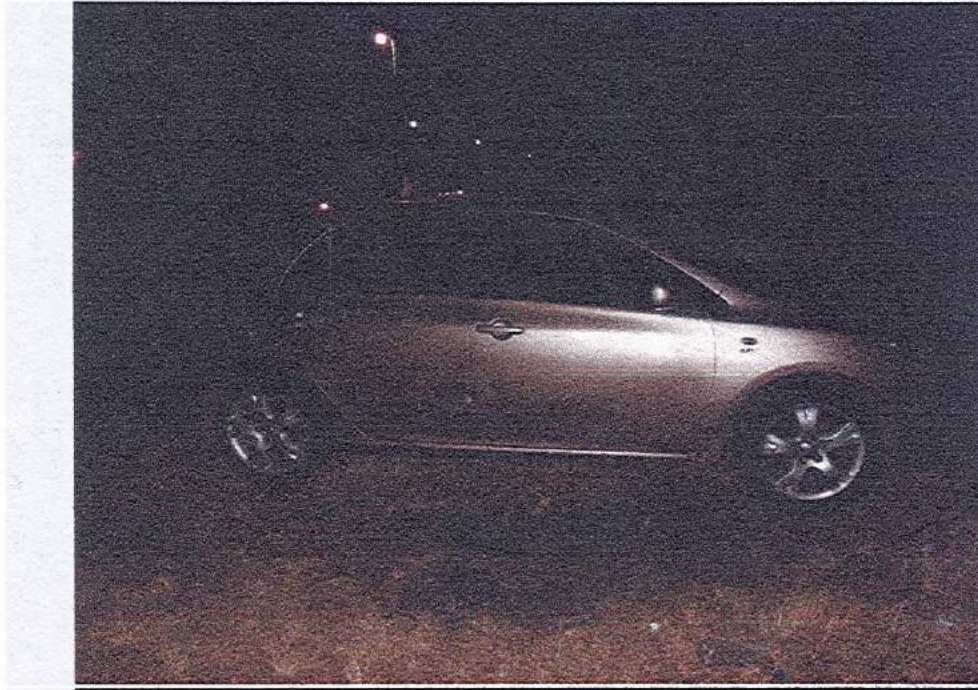
**FOTOGRAFIA N° 28**

**FOTOGRAFIA N° 28:** Toma al lateral derecho del automóvil marca Toyota modelo Corolla, se observa daños en ambas puertas.-

OBSERVACIONES: Al momento de realizar la inspección técnica al rodado antes mencionado a la vista directa presenta lo siguiente: Guardabarro delantero, de su extremo izquierdo, en su zona media, con cercanías a la inferior de su cara externa muestra leves marcas de fricciones. Panel de puerta trasera derecha, en toda su zona inferior se encuentra con varios pequeños puntos de hundimientos. Guardabarro trasero, en cercanías a su extremo izquierdo presenta muy leves marcas de fricciones. -

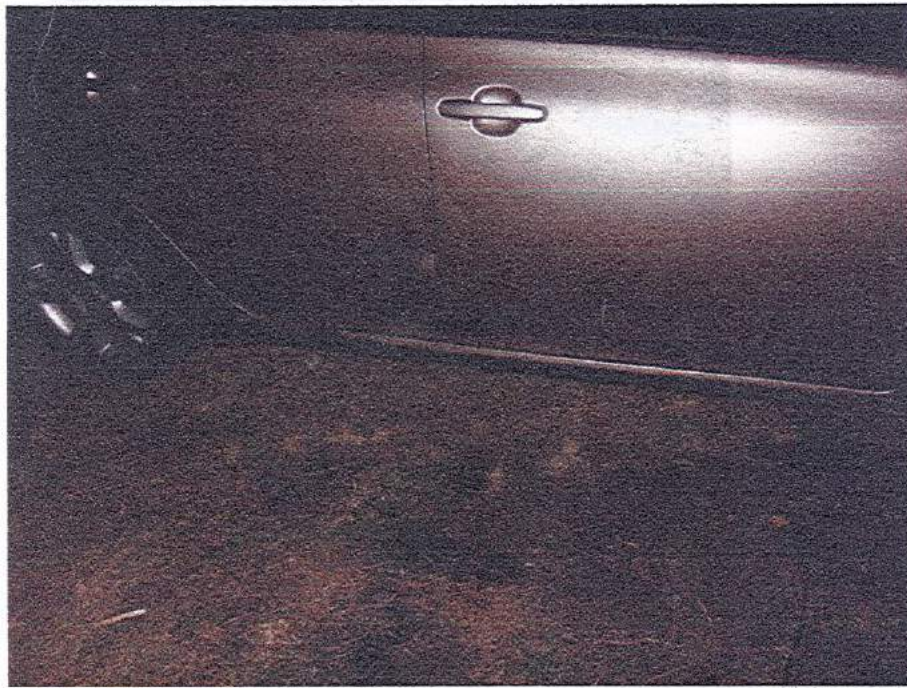
**FOTOGRAFIA N° 29**

**FOTOGRAFIA N° 29:** Toma en detalle a los daños que presentan ambas puertas del lateral derecho del automóvil marca Toyota modelo Corolla, indicado con N6.-

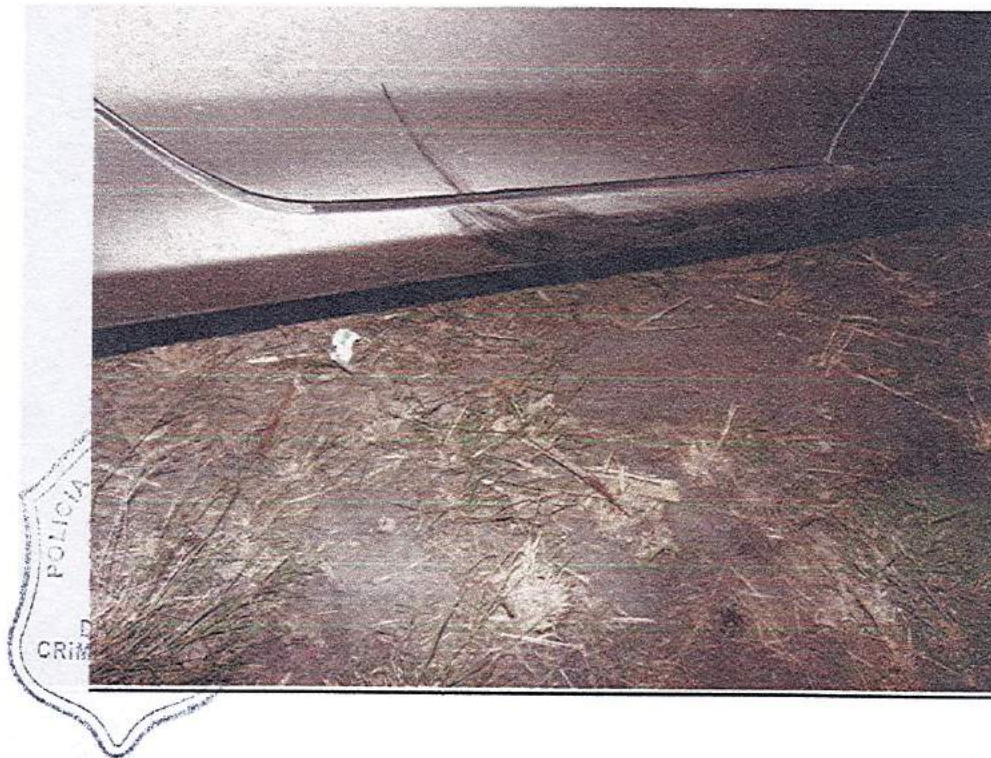
**FOTOGRAFIA N° 30**

**FOTOGRAFIA N° 30:** Toma en detalle a una fricción de color oscura en el zócalo y panel inferior de la puertatrasera lado derecho del automóvil marca Toyota modelo Corola, indicado con N6.-

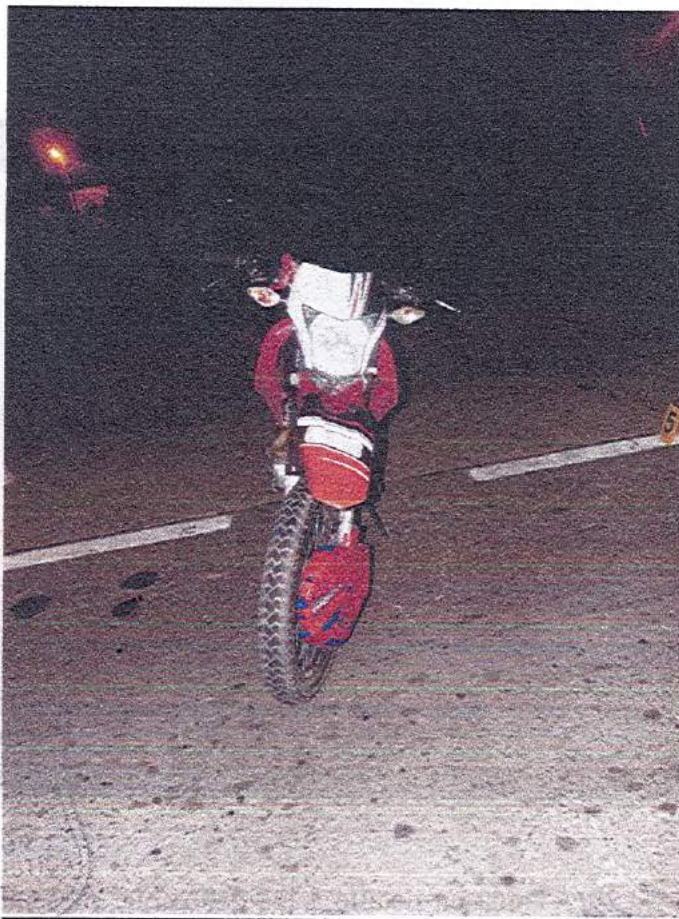
**FOTOGRAFIA N° 31**

**FOTOGRAFIA N° 31:** En la presente toma se observa la motocicleta marca Honda modelo XR 150 L, sin dominio a la vista, una vez retirada del sector de donde se encontraba sobre el asfalto, se observa los daños que presenta en la parte frontal de la misma.-

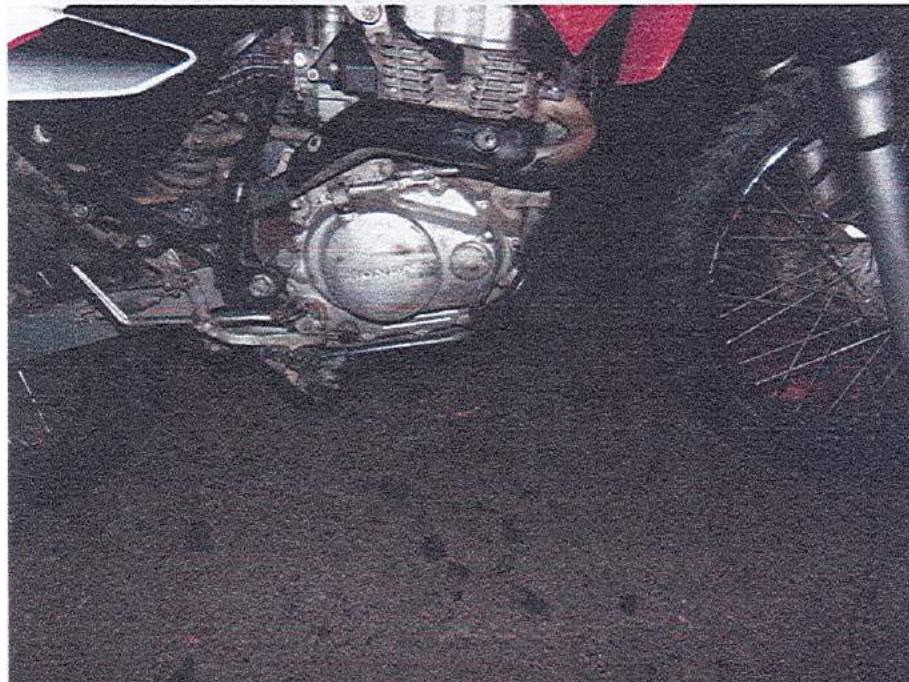
**FOTOGRAFIA N° 33**

**FOTOGRAFIA N° 33:** Toma en detalle al sector del motor de la motocicleta se observa en la misma fricciones de color oscuro.-

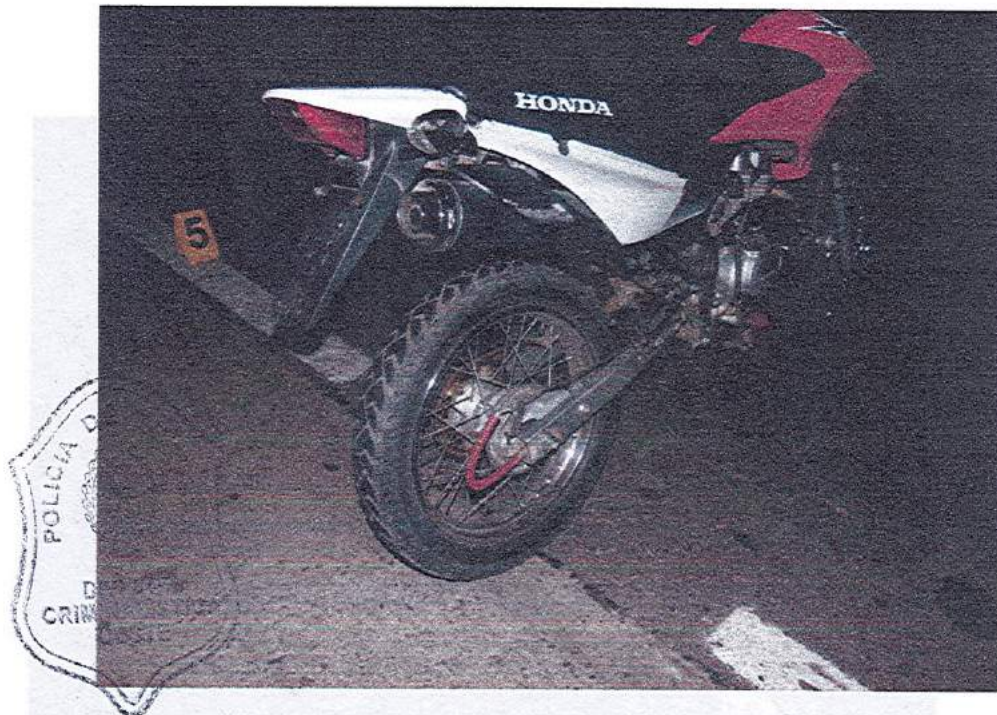
**FOTOGRAFIA N° 34**

**FOTOGRAFIA N° 34:** Toma al lateral derecho parte de atrás de la motocicleta se observa daños en el cubre escape guiño y extremo del escape.-

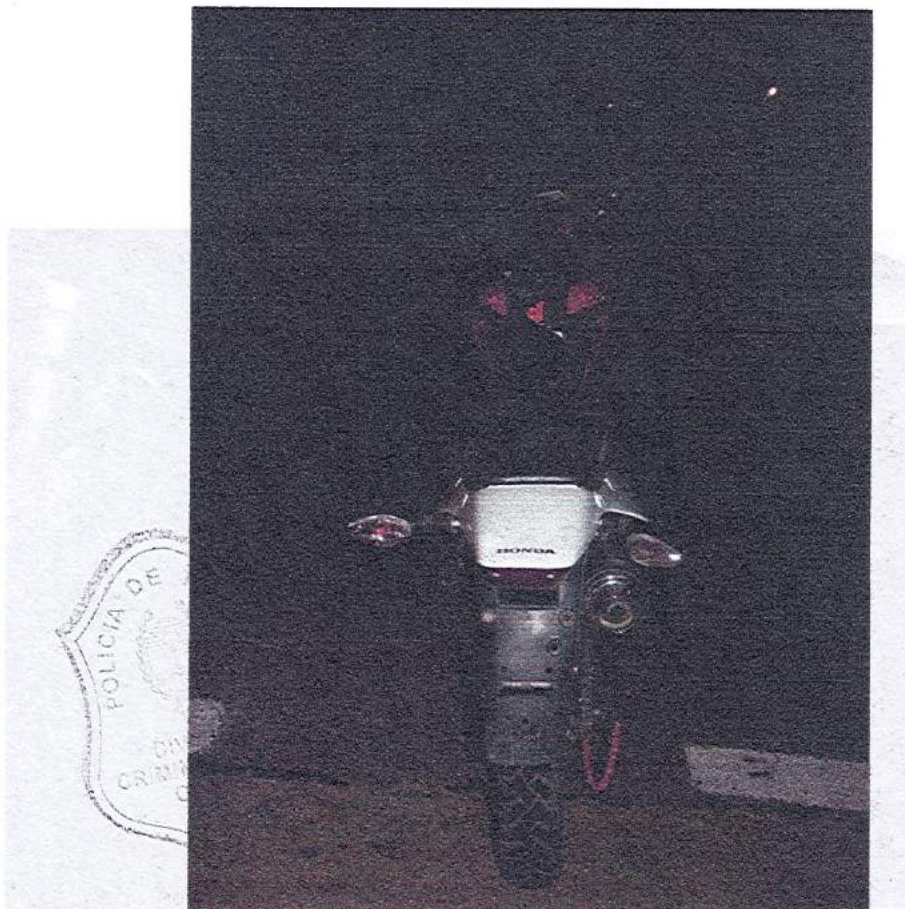
**FOTOGRAFIA N° 35**

**FOTOGRAFIA N° 35:** Toma al parte trasera de la motocicleta.-

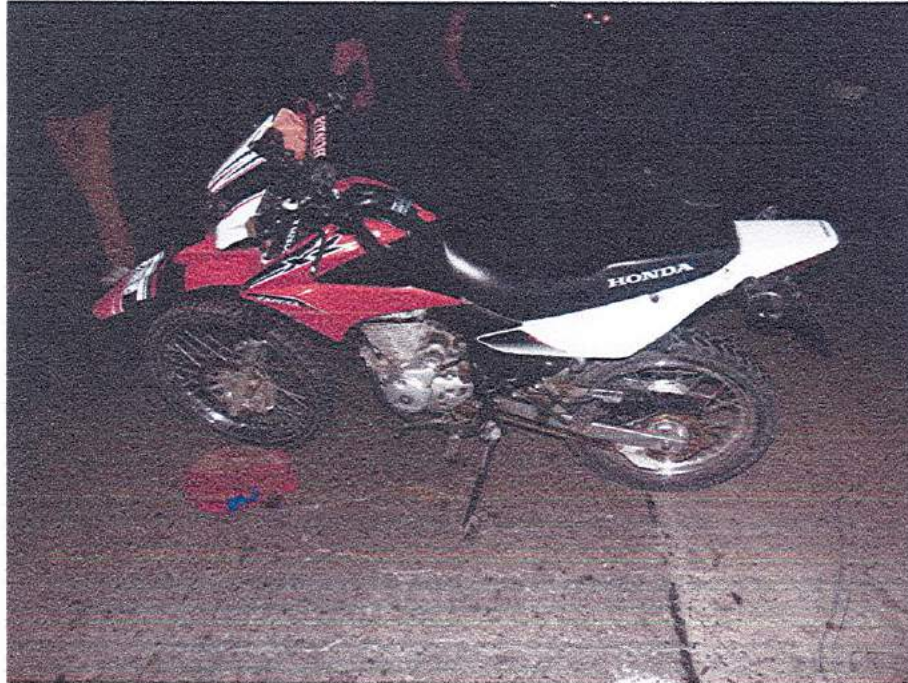
**FOTOGRAFIA N° 36**

**FOTOGRAFIA N° 36:** Toma al lateral izquierdo de la motocicleta.-
