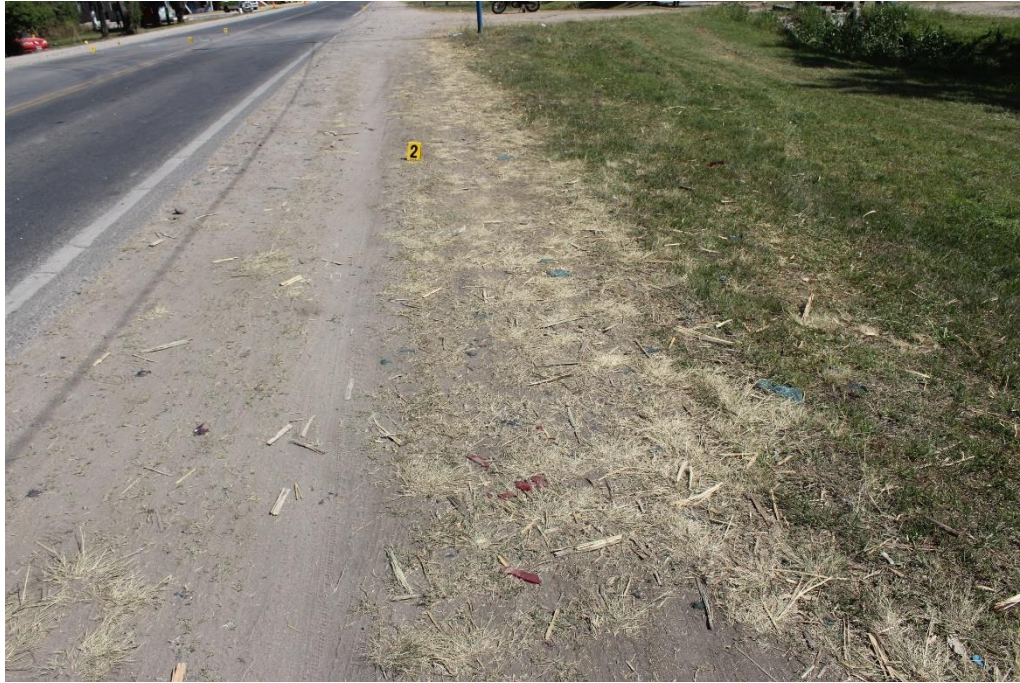
**FOTOGRAFIA N° 6:** Toma realizada desde banquina de tierra compacta donde se observa sobre la misma cartel indicador N°2, señalando fragmentos de autopartes sobre la misma.

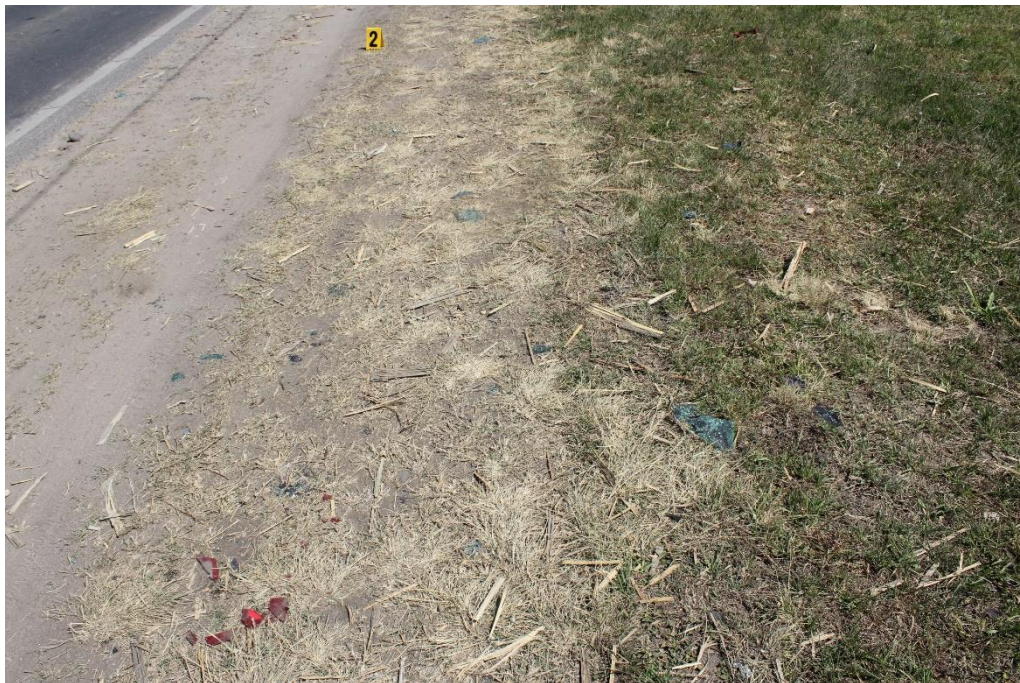
**FOTOGRAFIA N° 7:** Toma en aproximación donde se observan fragmentos de autopartes dispersos sobre la banquina.

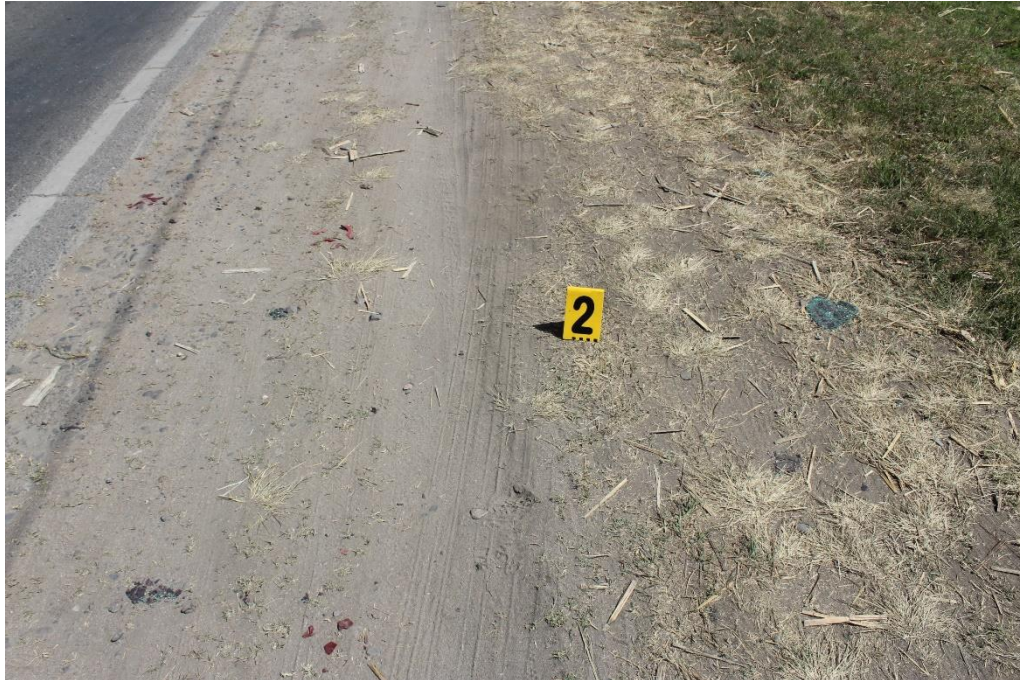
**FOTOGRAFIA N° 8:** Detalle de los fragmentos de acrílico correspondientes a autopartes.

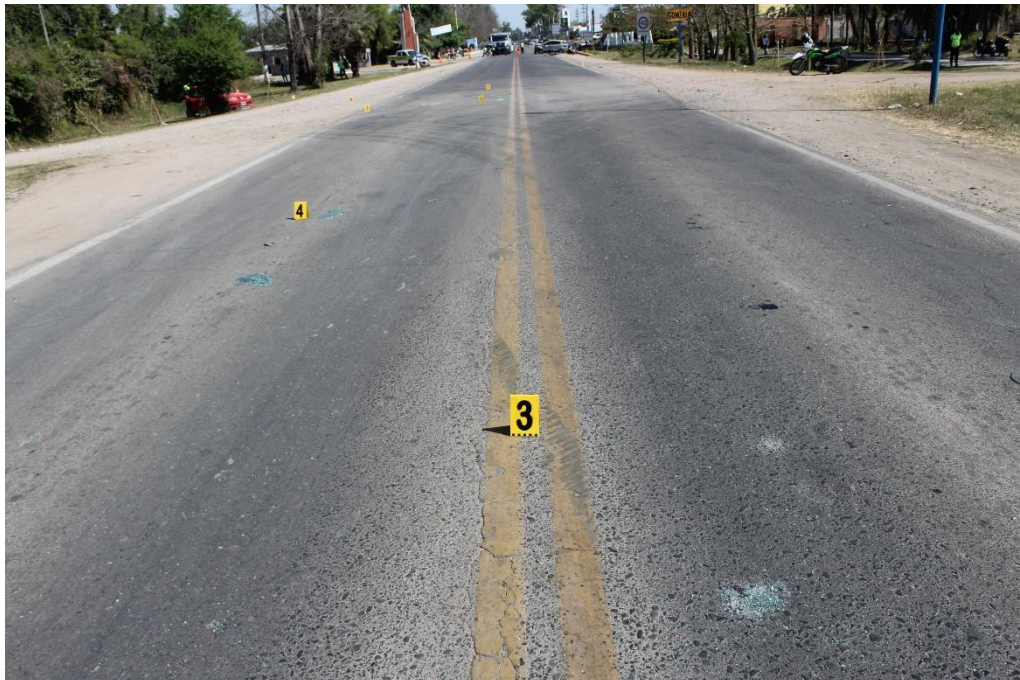
**FOTOGRAFIA N° 9:** Panorámica realizada desde el centro de la calzada (doble línea amarilla), donde se observa una huella de fricción neumática señalada con el cartel N° 3. En segundo plano se aprecia el cartel N° 4 indicando fragmentos de vidrios sobre el carril Sur-Norte.

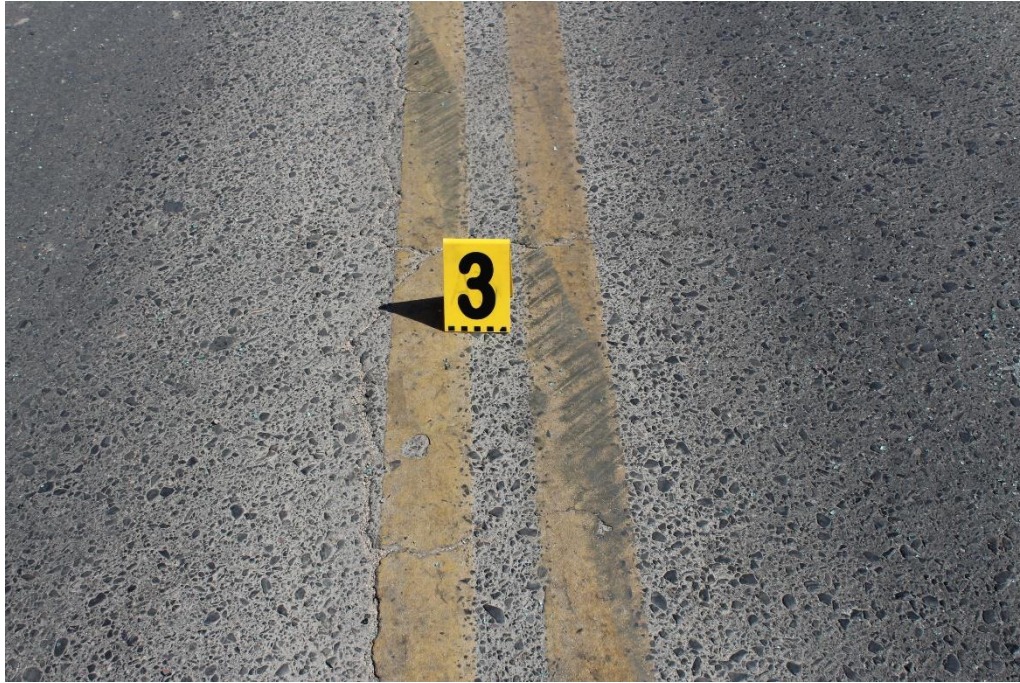
**FOTOGRAFIA N° 10:** Detalle del indicio señalado con el cartel N° 3, correspondiente a una huella de fricción neumática sobre la doble línea amarilla.

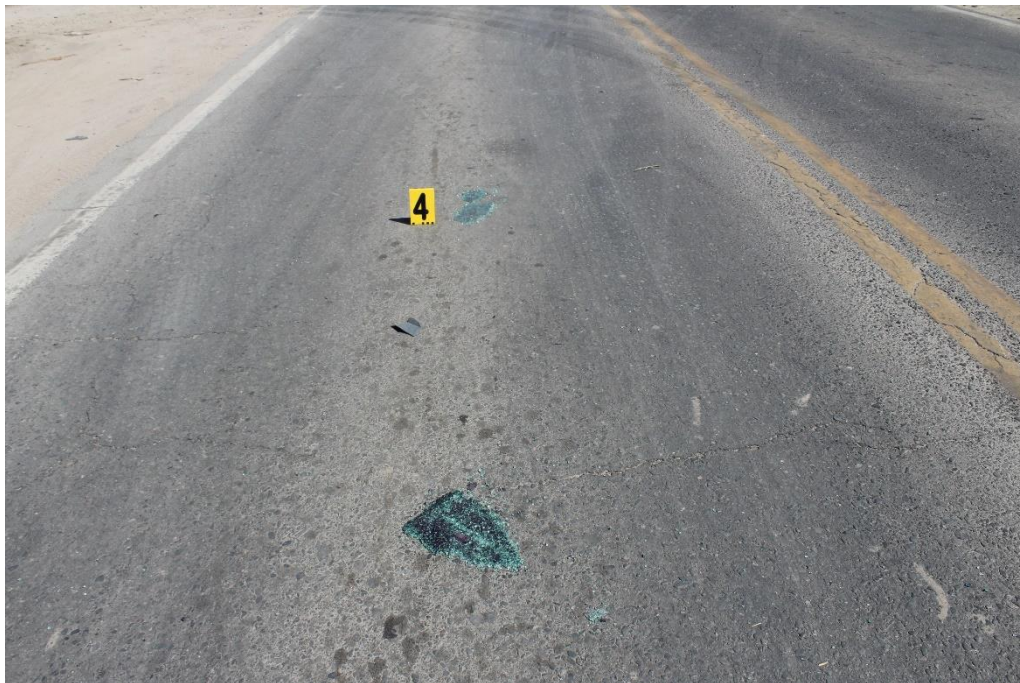
**FOTOGRAFIA N° 11:** Detalle de los restos de vidrios localizados sobre el carril Sur-Norte.

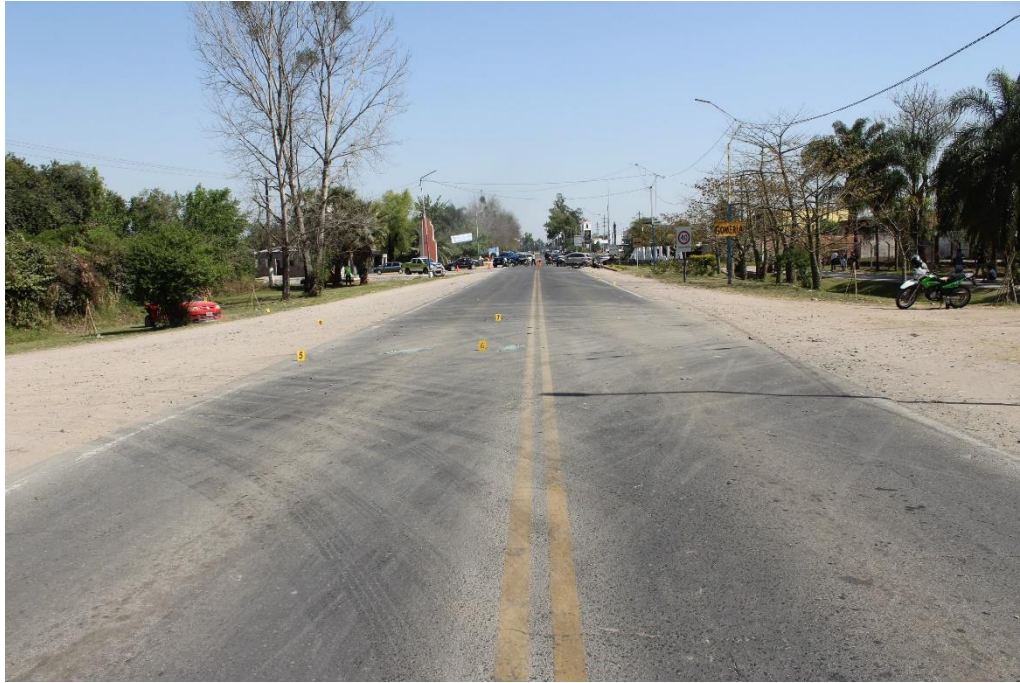
**FOTOGRAFIA N° 12:** Toma panorámica en aproximación donde se observa, sobre el carril Sur-Norte, el cartel N° 6 señalando restos de vidrios; el cartel N° 5 indicando huella de fricción neumática sobre la línea blanca de delimitación del carril y, en segundo plano, el cartel N° 7.

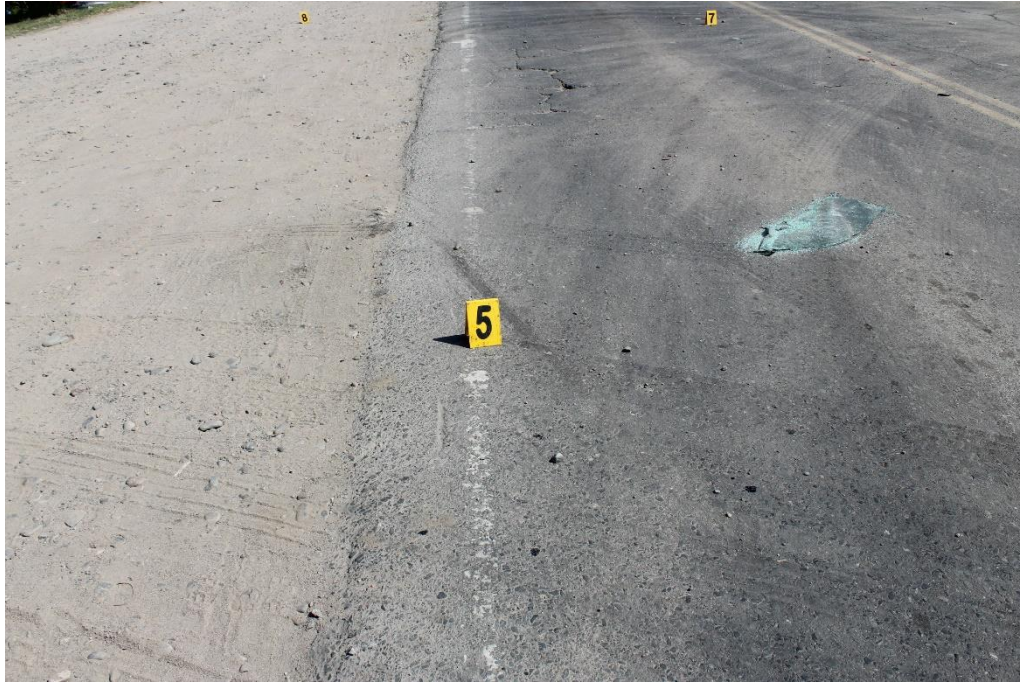
**FOTOGRAFIA N° 14:** Detalle en aproximación del indicio señalado con el cartel N° 5, correspondiente a una huella de fricción neumática sobre la línea blanca que delimita el carril Sur-Norte y se extiende hacia la banquina de tierra compacta.

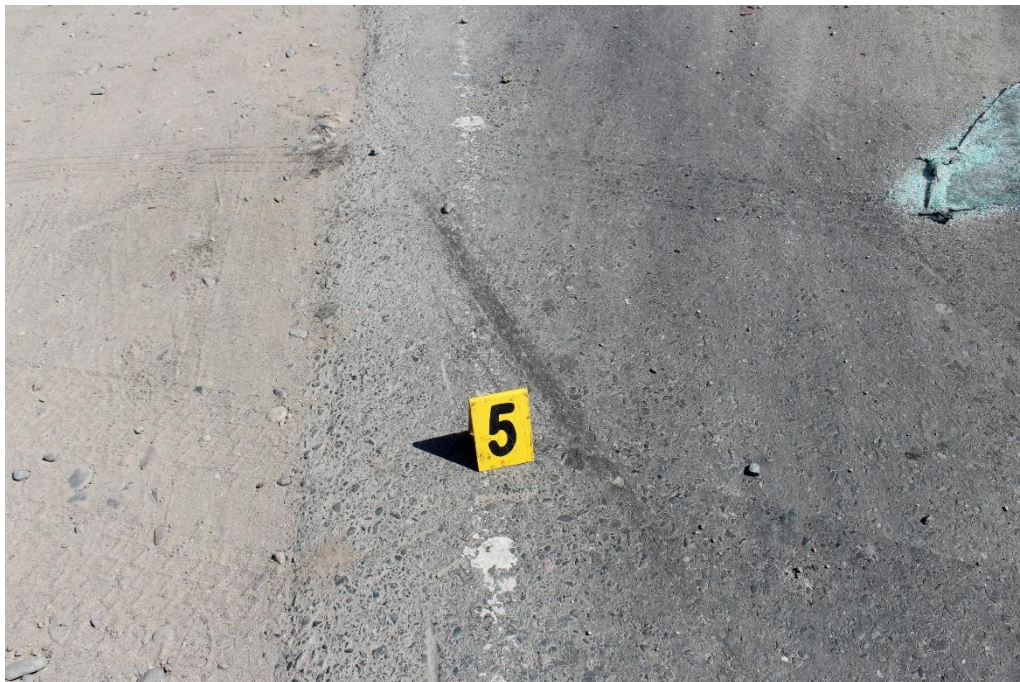
**FOTOGRAFIA N° 15:** Detalle de la huella de fricción neumática sobre la calzada con prolongación hacia la banquina de tierra compacta.

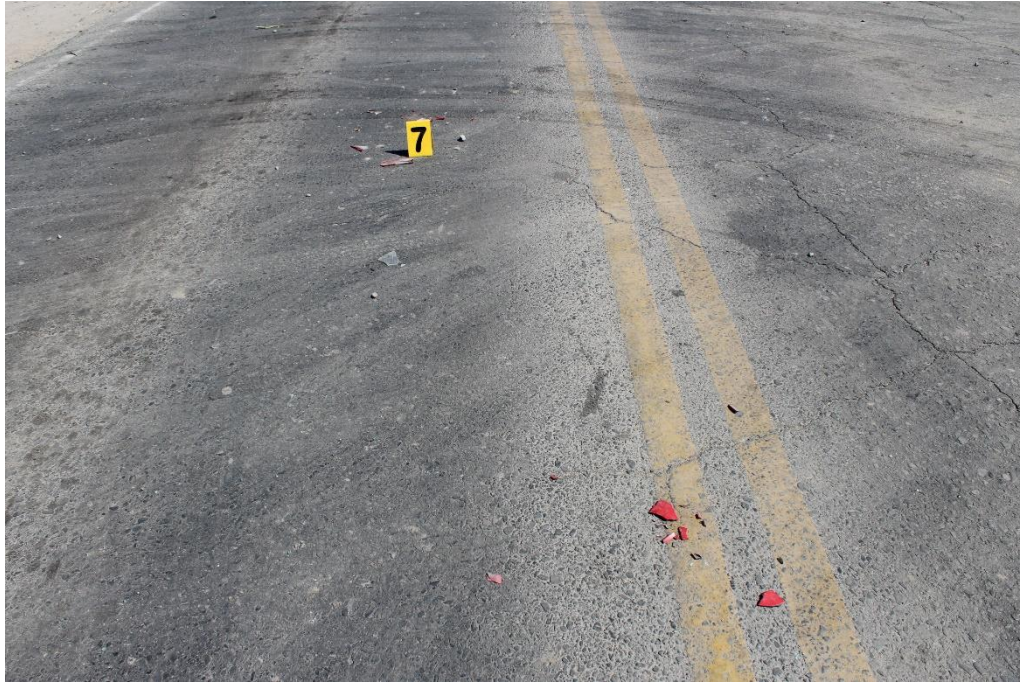
**FOTOGRAFIA N° 16:** Toma en aproximación donde se observan restos de autopartes sobre la calzada.

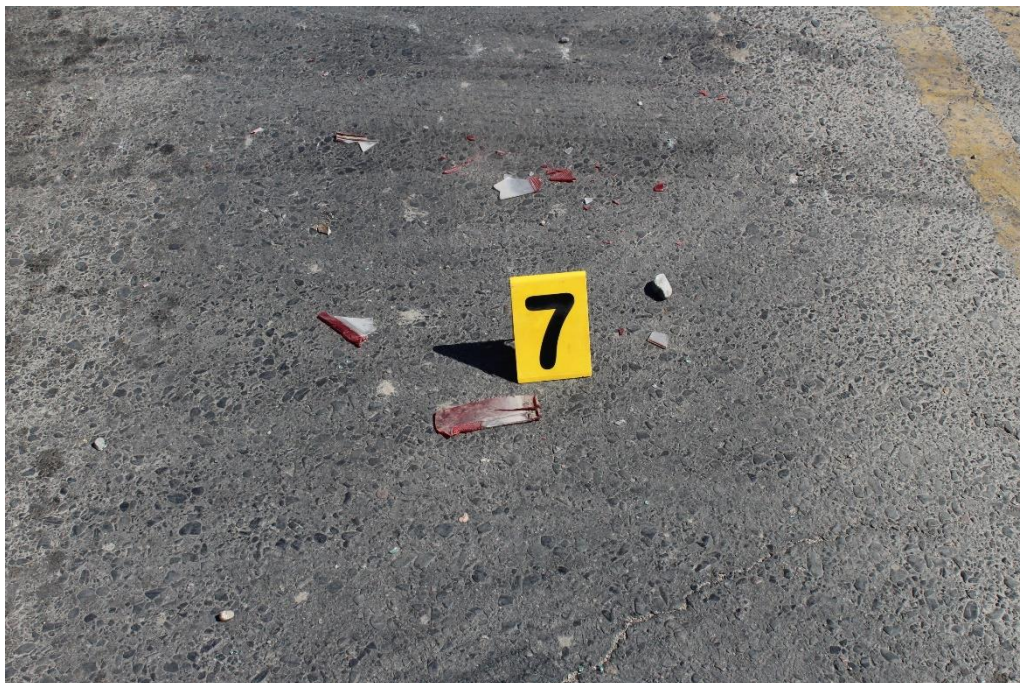
**FOTOGRAFIA N° 17:** Detalle del indicio señalado con el cartel N° 7, correspondiente a restos de autopartes sobre la calzada.

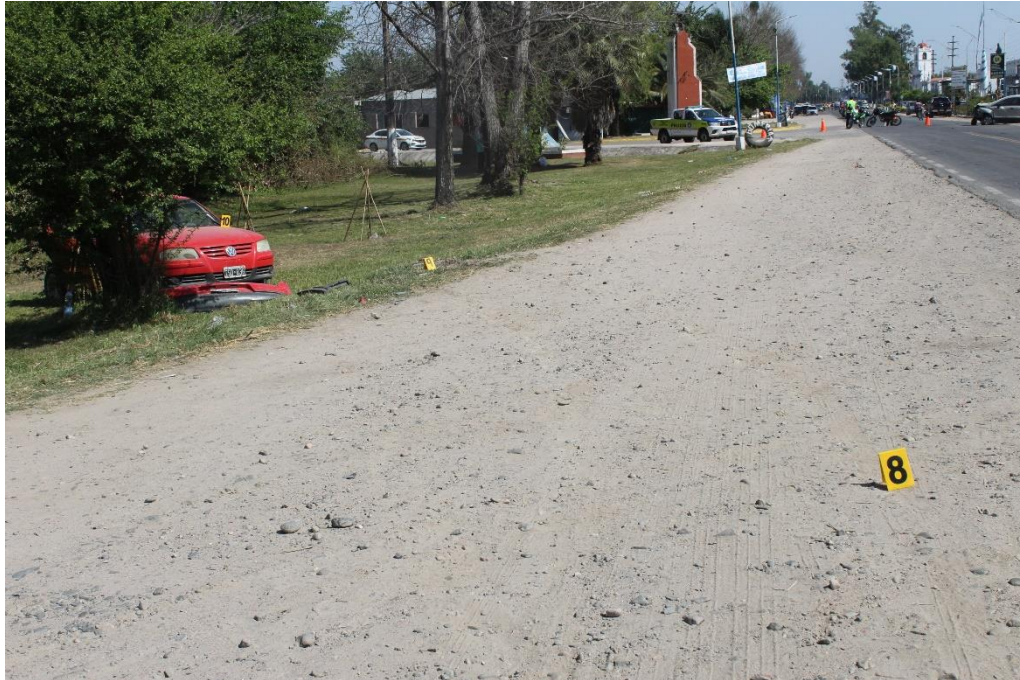
**FOTOGRAFIA N° 18:** Toma realizada desde la calzada Sur-Norte, donde se observa el cartel indicador N° 8 señalando la prolongación de la huella de fricción neumática indicada previamente con el cartel N° 5.

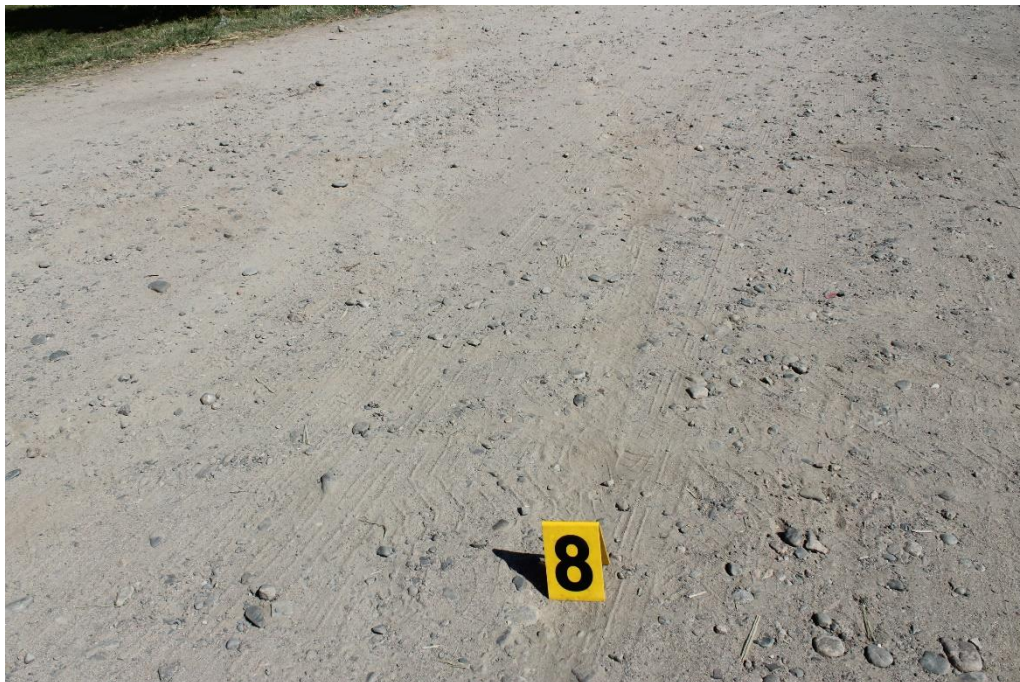
**FOTOGRAFIA N° 19:** Detalle de la continuación de huella de efracción sobre banquina de tierra compacta.

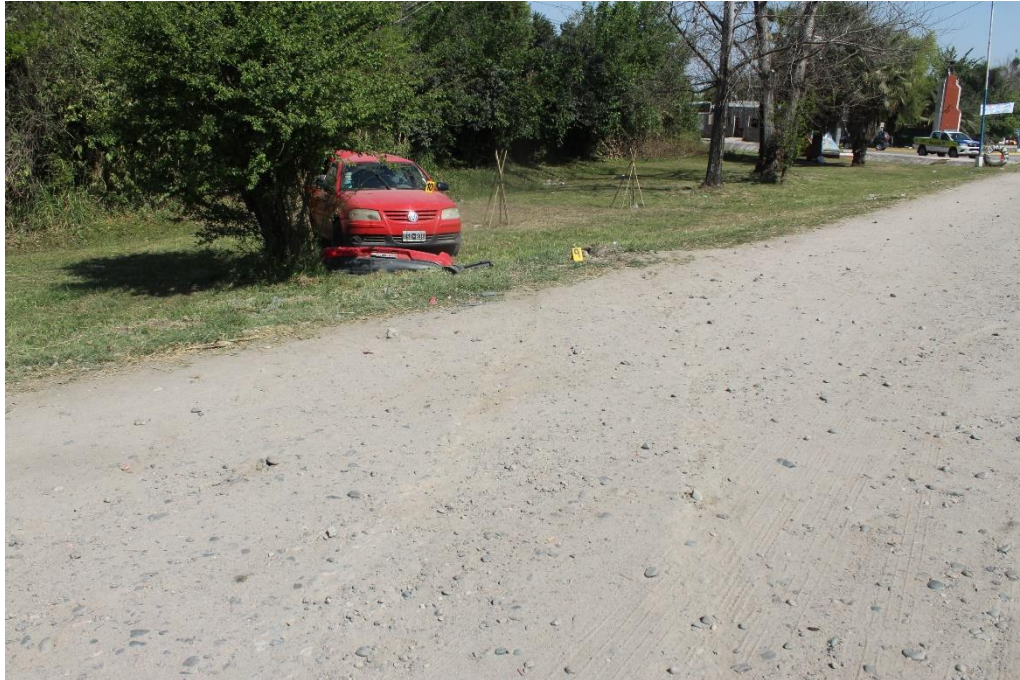
**FOTOGRAFIA N° 20:** Toma realizada desde la banquina Sur-Norte, donde se observa en el margen de la calzada de tierra compactada, específicamente en su finalización, el cartel N° 9 indicando alteración en la banquina, y el cartel N° 10 señalando un automóvil color rojo.

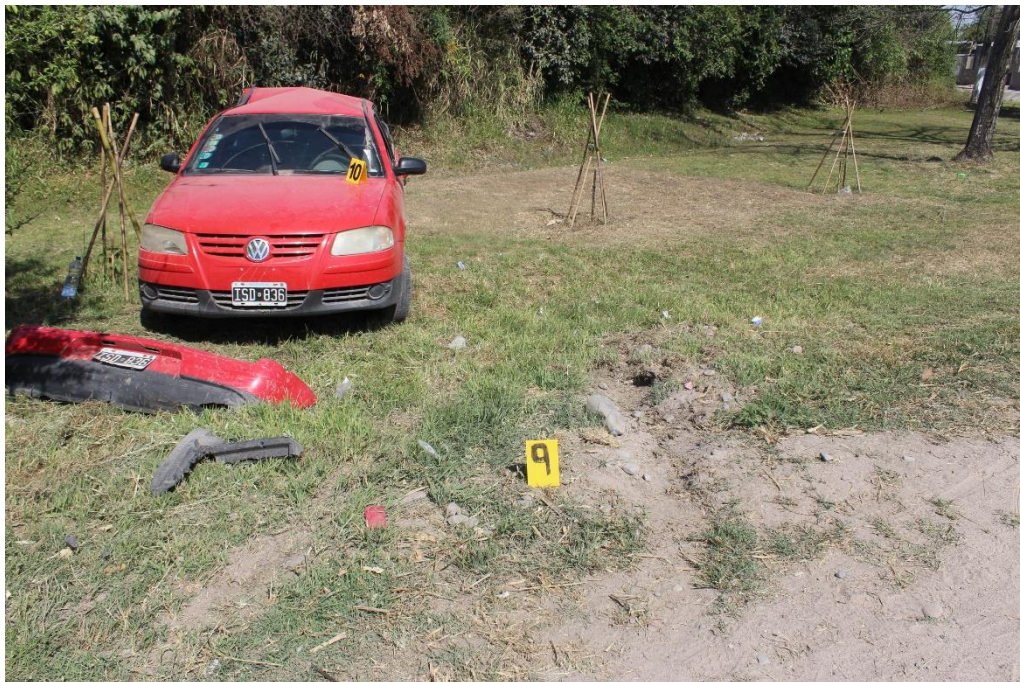
**FOTOGRAFIA N° 21:** Toma en aproximación donde se aprecia la alteración sobre el final de la banquina de tierra compactada y el automóvil color rojo.

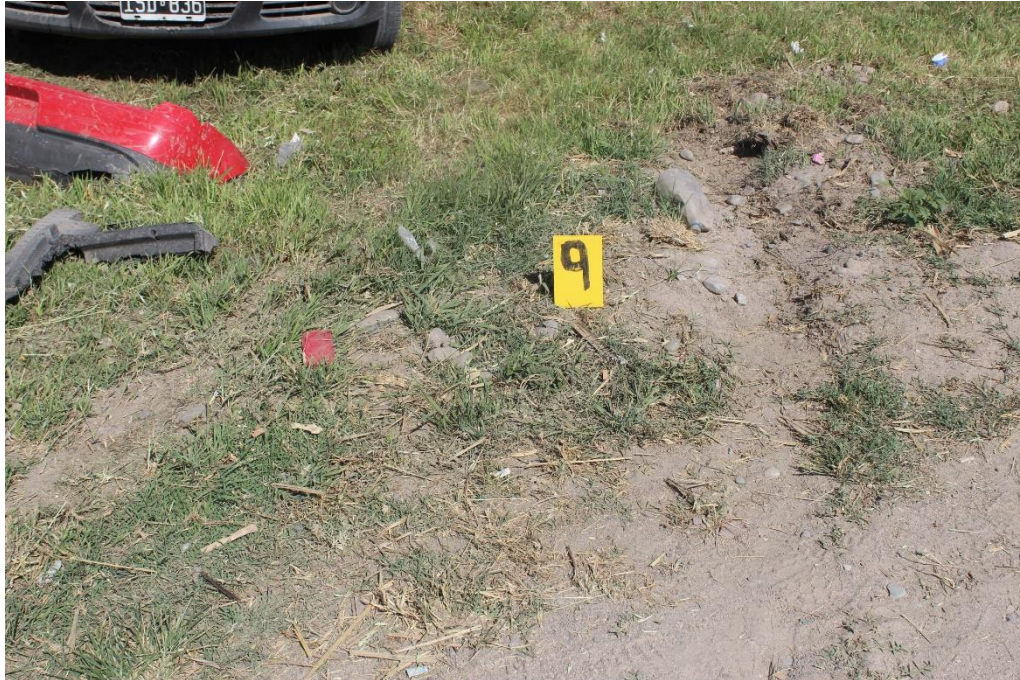
**FOTOGRAFIA N° 22:** Detalle de la alteración en el extremo final de la banquina Sur-Norte.

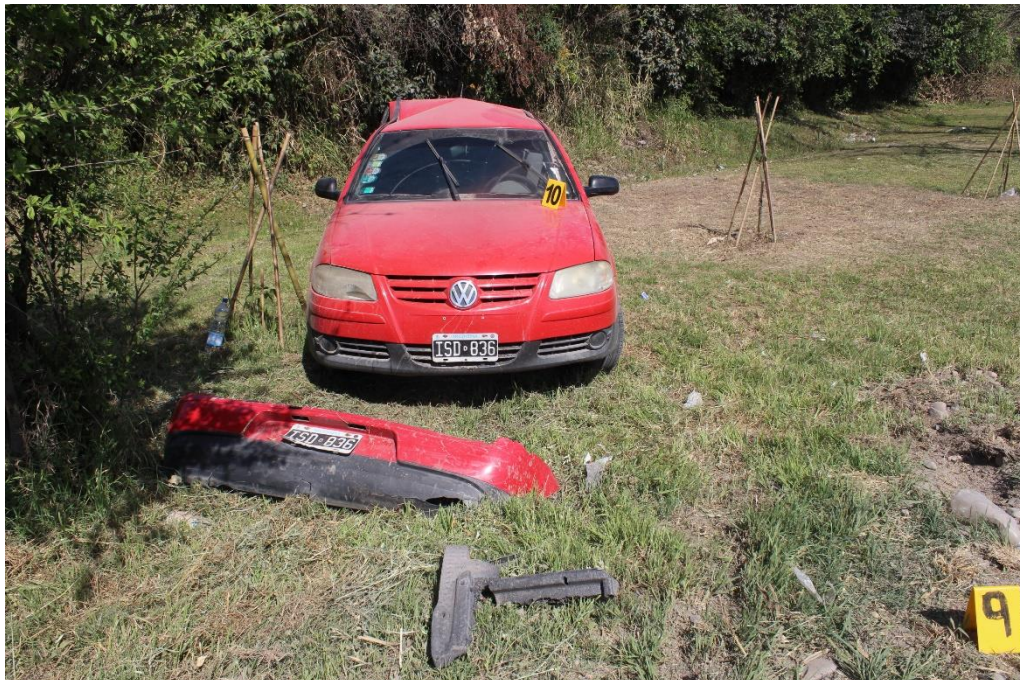
**FOTOGRAFIA N° 23:** Toma en aproximación donde se observan autopartes sobre el suelo y un vehículo marca Volkswagen, color rojo, indicado con el cartel N° 10.

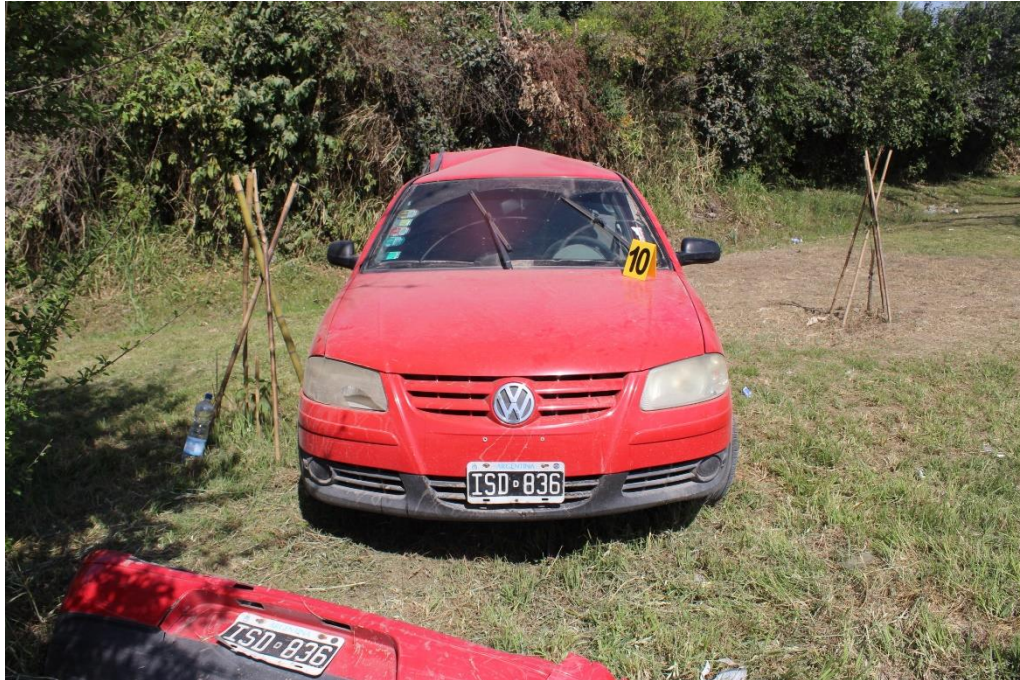
**FOTOGRAFIA N° 24:** Toma frontal del automóvil marca Volkswagen, modelo Gol, color rojo, dominio ISD 836. Se documenta su posición final y el estado general de su estructura.

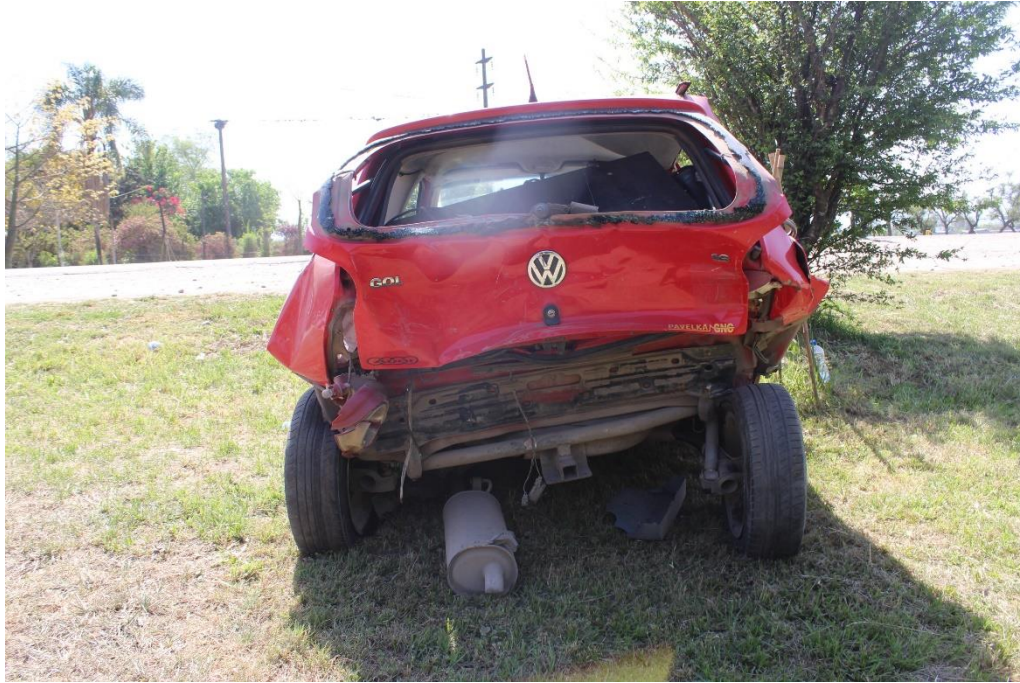
**FOTOGRAFIA N° 26:** Toma posterior del vehículo, donde se aprecia los daños estructurales en el sector trasero.

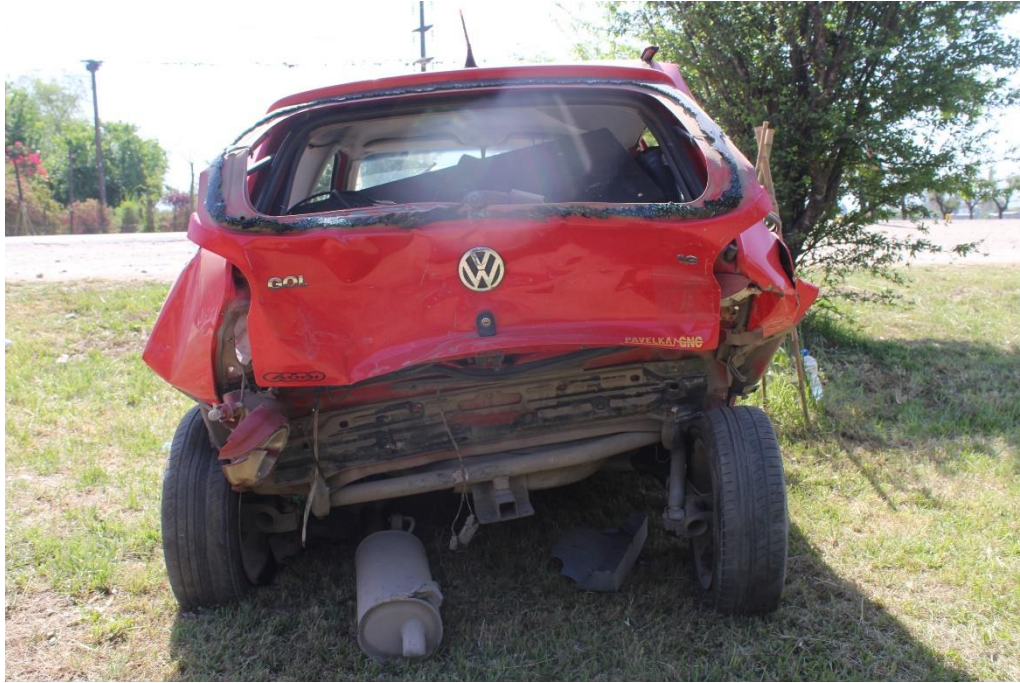
**FOTOGRAFIA N° 28:** Detalle de la parte posterior del automóvil, donde se aprecian los daños visibles.

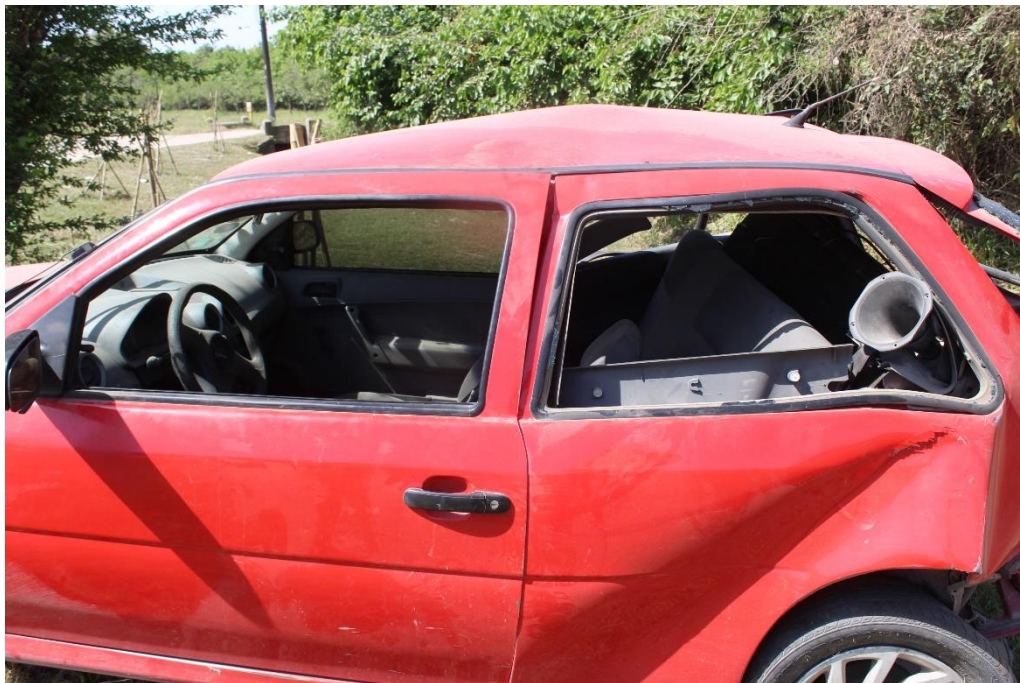
**FOTOGRAFIA N° 29:** Detalle del lateral izquierdo del automóvil, donde se observan los daños presentes.

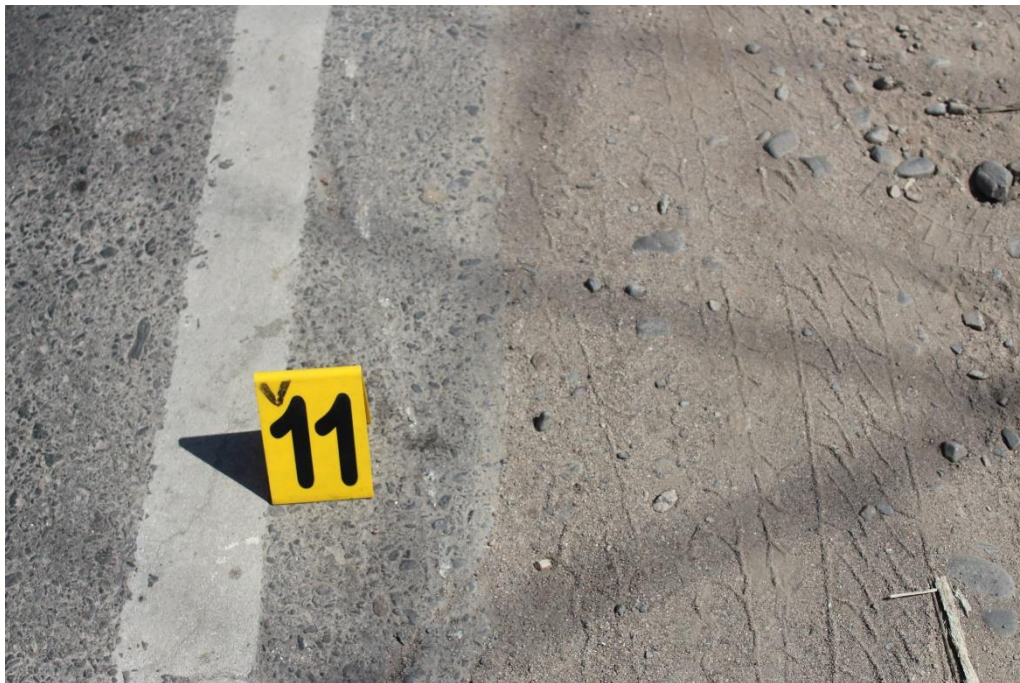
**FOTOGRAFIA N° 33:** Detalle de huella de fricción metálica sobre el límite del carril, indicada con el cartel N° 11.

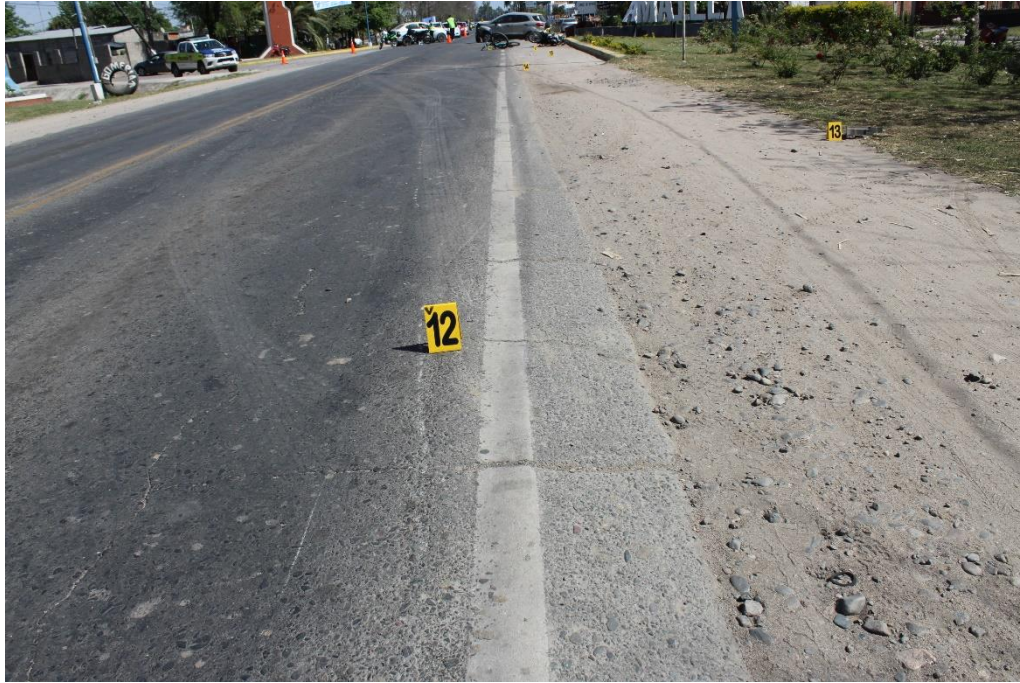
**FOTOGRAFIA N° 34:** Toma en aproximación a la prolongación de la huella de fricción metálica sobre el carril Norte-Sur, señalada con el cartel N° 12.

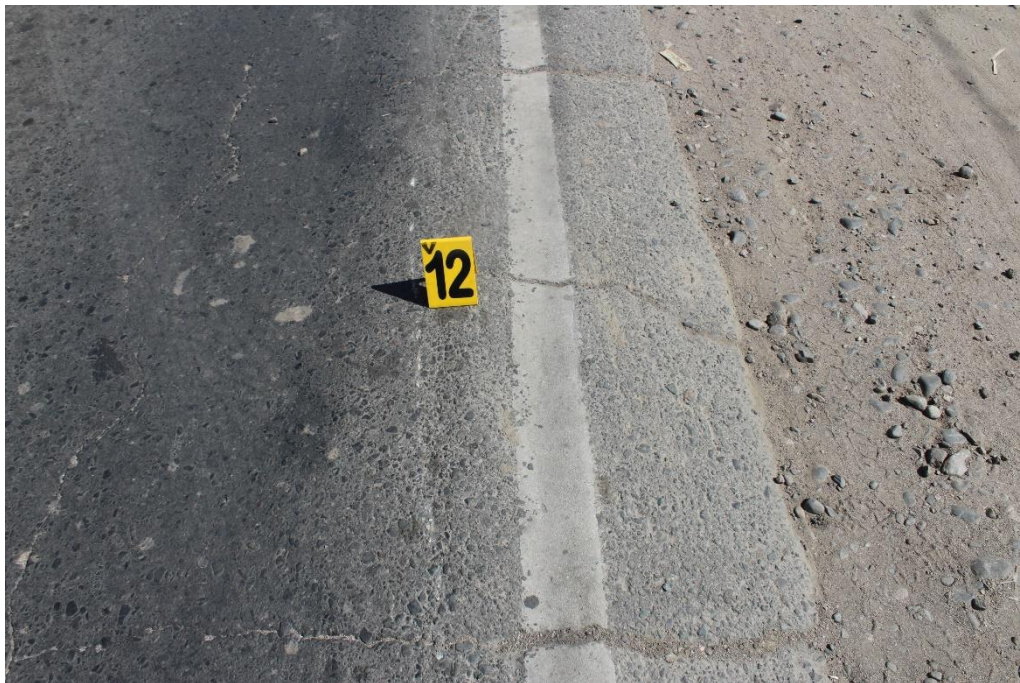
**FOTOGRAFIA N° 35:** Detalle de la huella de fricción metálica sobre el carril.

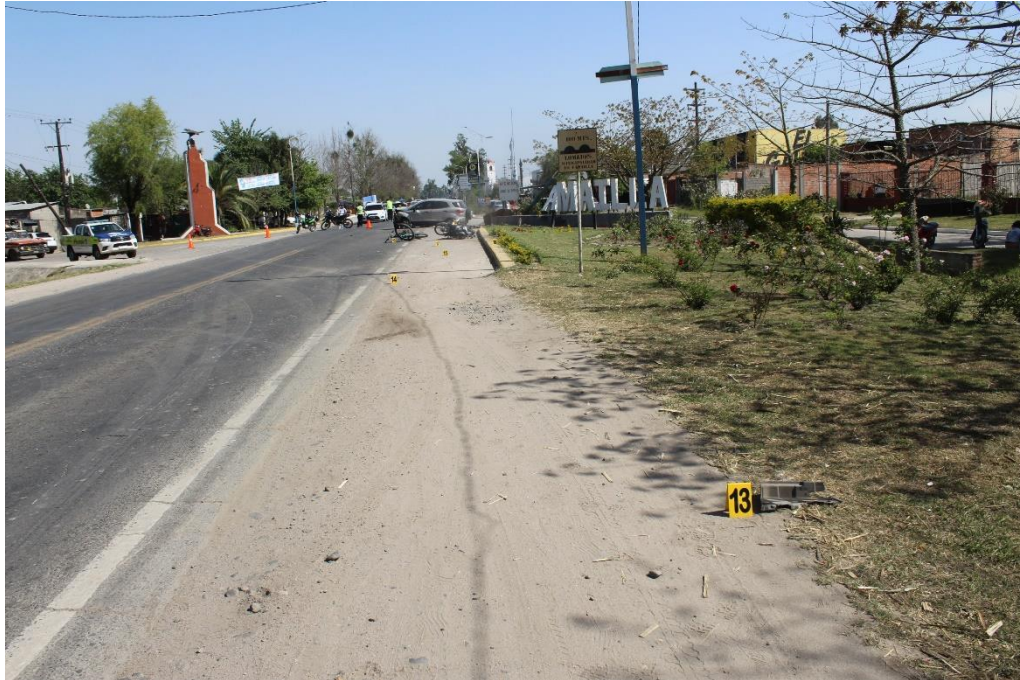
**FOTOGRAFIA N° 36:** Toma panorámica desde la banquina de tierra compacta Norte-Sur, donde se observa el cartel N° 13 señalando restos de autopartes sobre la superficie.

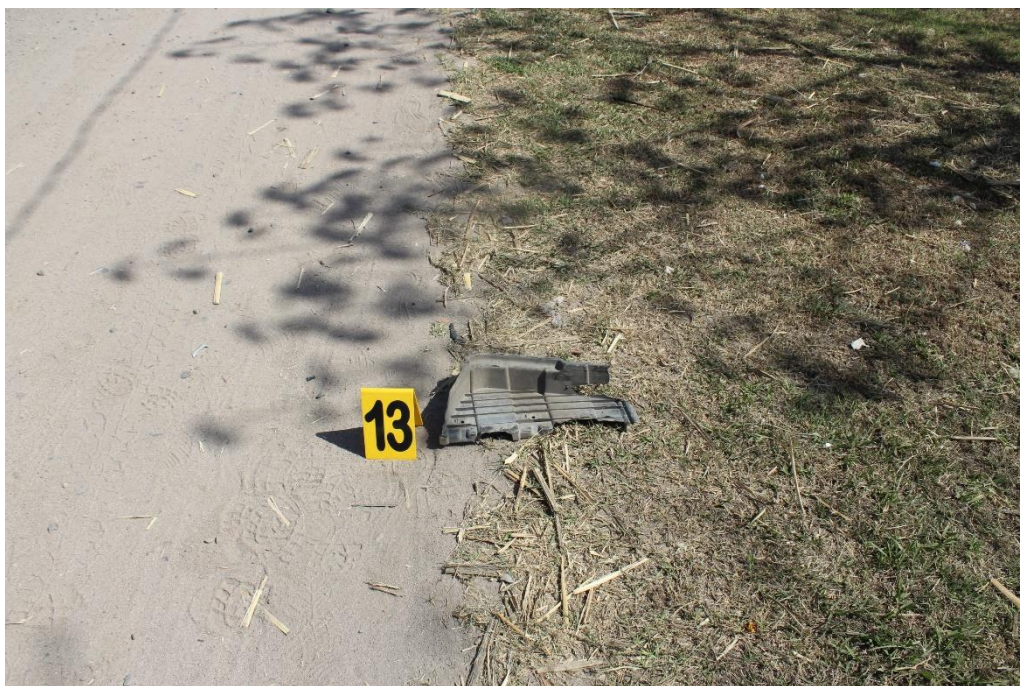
**FOTOGRAFIA N° 37:** Toma en aproximación del indicio N° 13, correspondiente a restos de autopartes ubicados en la terminación de la banquina.

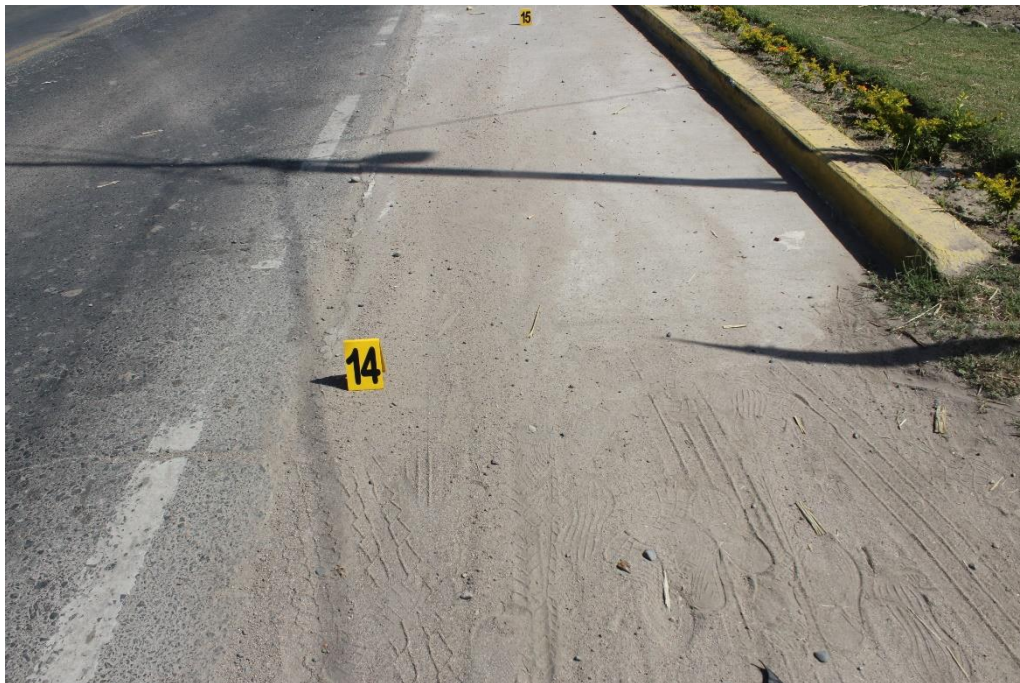
**FOTOGRAFIA N° 39:** Toma en aproximación donde se aprecia tierra disuelta entre la banquina no pavimentada y el carril de circulación.

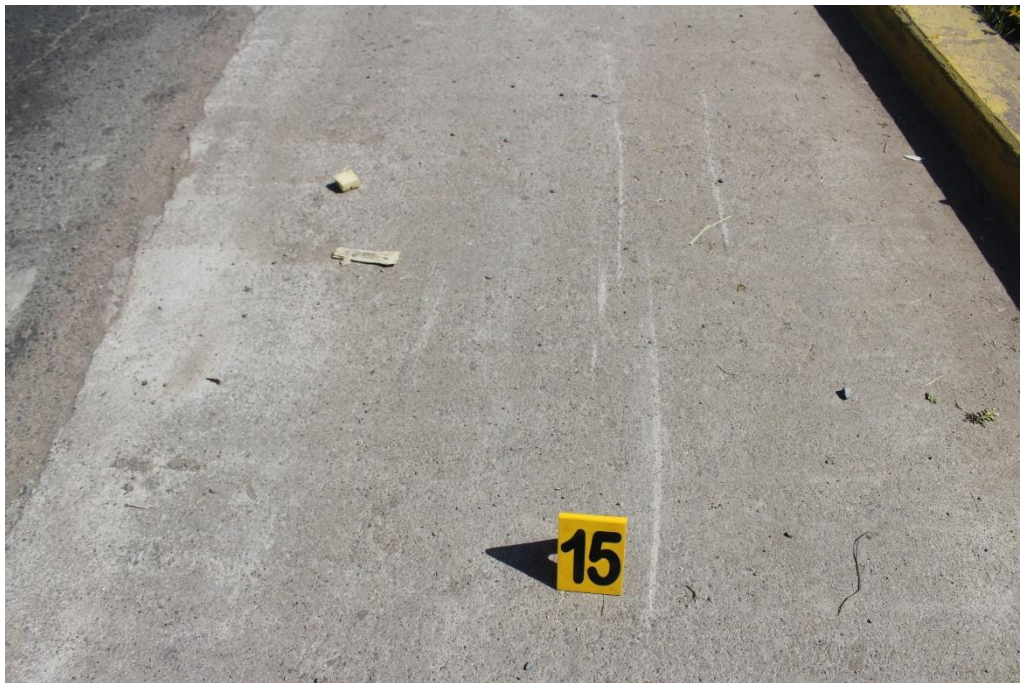
**FOTOGRAFIA N° 41:** Detalle de huellas de fricción metálica sobre la banquina asfaltada con sentido de circulación Norte-Sur. Indicado con el cartel N°15.

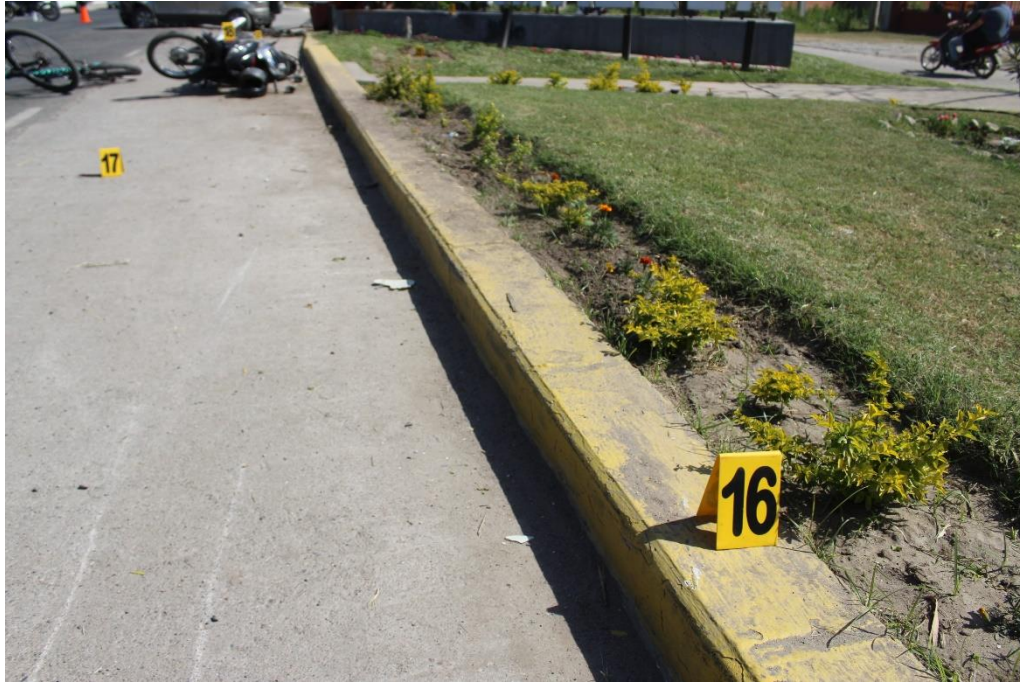
**FOTOGRAFIA N° 42:** Toma en aproximación del inicio de una huella de fricción sobre el cordón y su continuación hacia el cantero con vegetación indicado con el cartel N° 16.

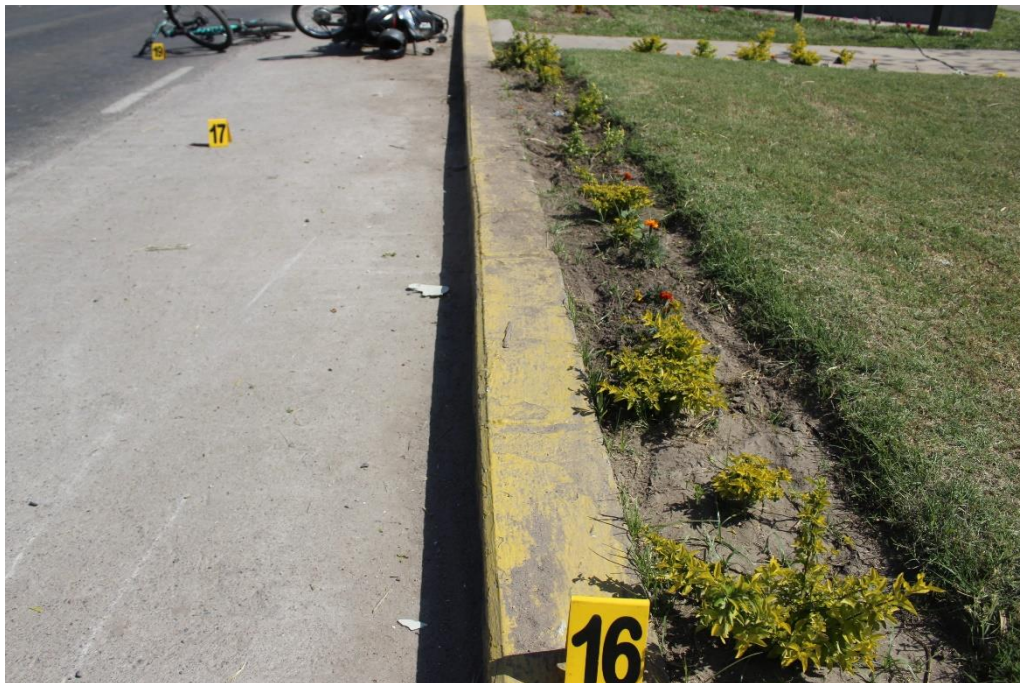
**FOTOGRAFIA N° 43:** Toma en aproximación inicio de la huella de efracción sobre el cordón, observándose la dirección y trayectoria de la misma.

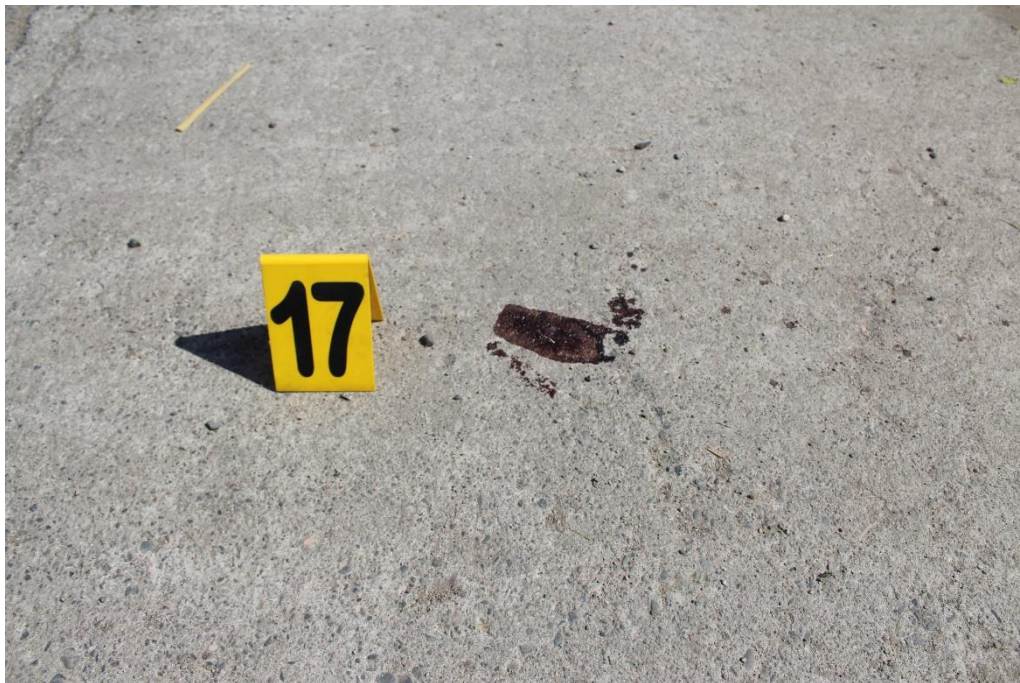
**FOTOGRAFIA N° 45:** Detalle en aproximación de mancha de color pardo rojizo sobre la carpeta asfáltica, señalada con el cartel N° 17.
