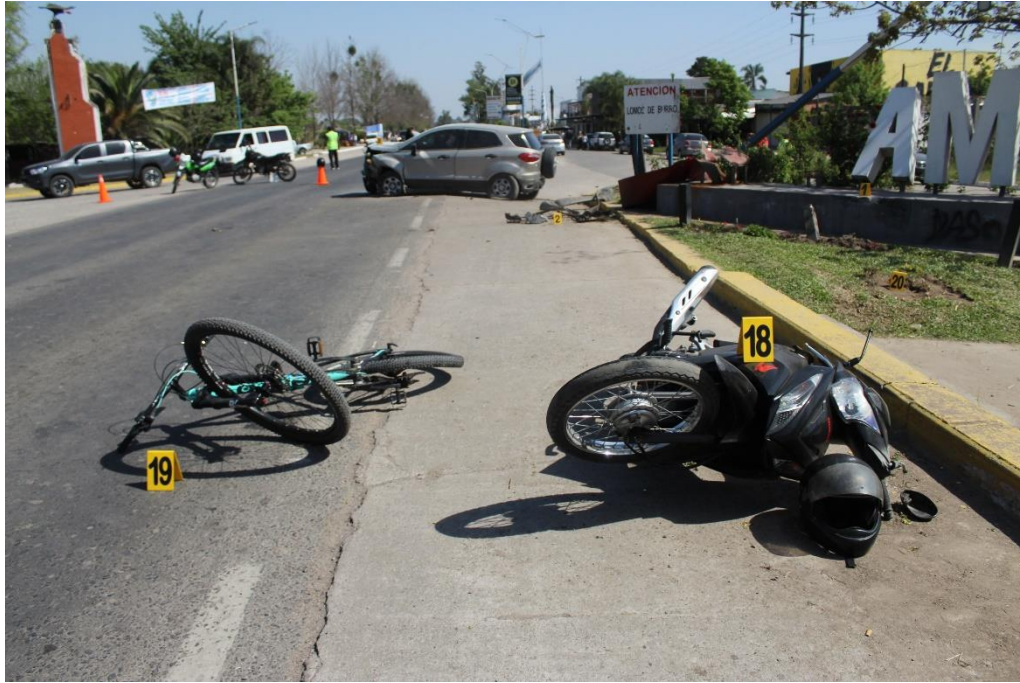
**FOTOGRAFIA N° 46:** Toma en aproximación donde se observa una motocicleta de color negro ubicada sobre su lateral izquierdo en la banquina asfaltada (indicador N° 18) y una bicicleta sobre el carril con sentido de circulación Norte–Sur, específicamente sobre la línea discontinua que delimita la banquina

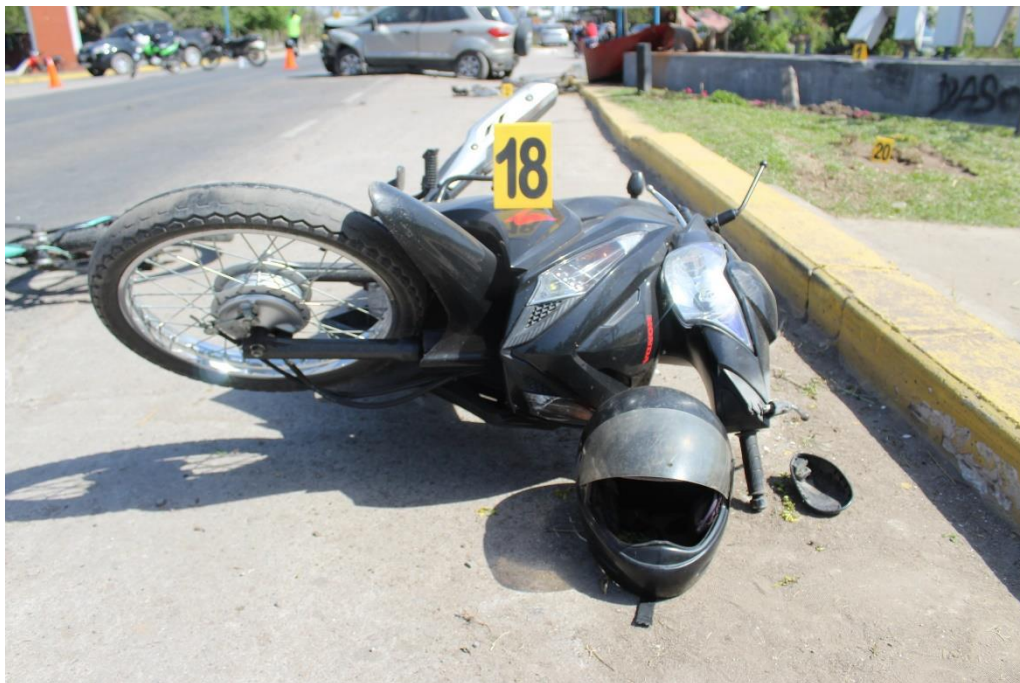
**FOTOGRAFIA N° 47:** Detalle de la motocicleta señalada con el cartel N° 18, donde se aprecia su ubicación, posición final y estado general. Se observa un casco apoyado a un costado y espejos retrovisores de la misma.

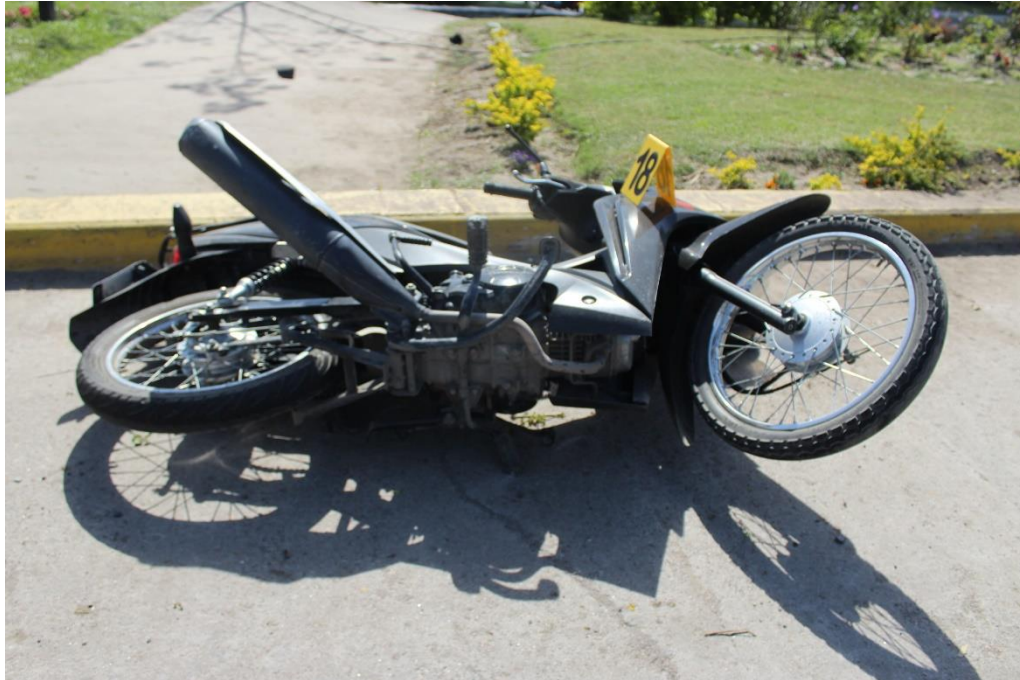
**FOTOGRAFIA N° 50:** Vista inferior de la motocicleta, donde se observa su posición, lugar de descanso final y estado estructural.

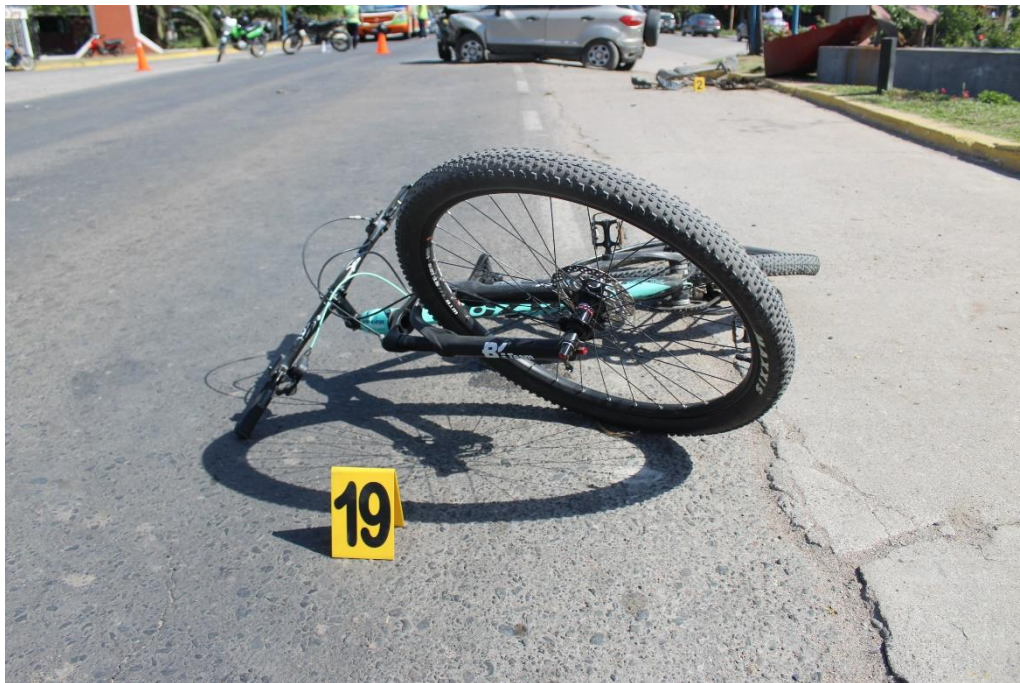
**FOTOGRAFIA N° 51:** Detalle del indicio señalado con el cartel N° 19. Vista frontal de la bicicleta sobre el carril de circulación, indicado con el cartel N°19.

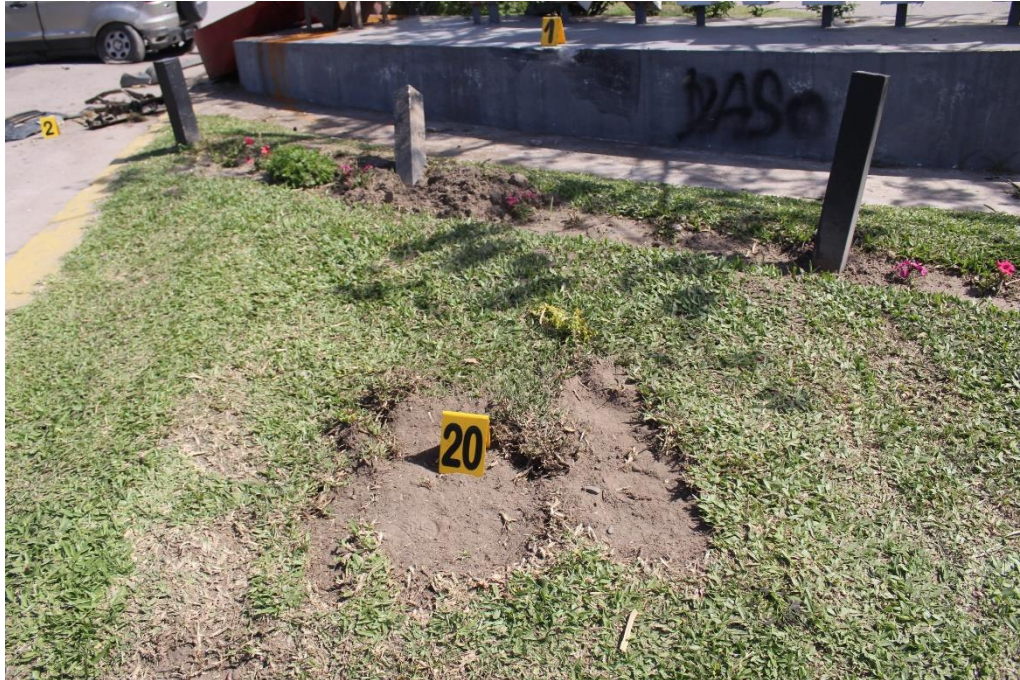
**FOTOGRAFIA N° 56:** Toma en aproximación de huella de fricción sobre la vereda con césped, señalada con el cartel N° 20.

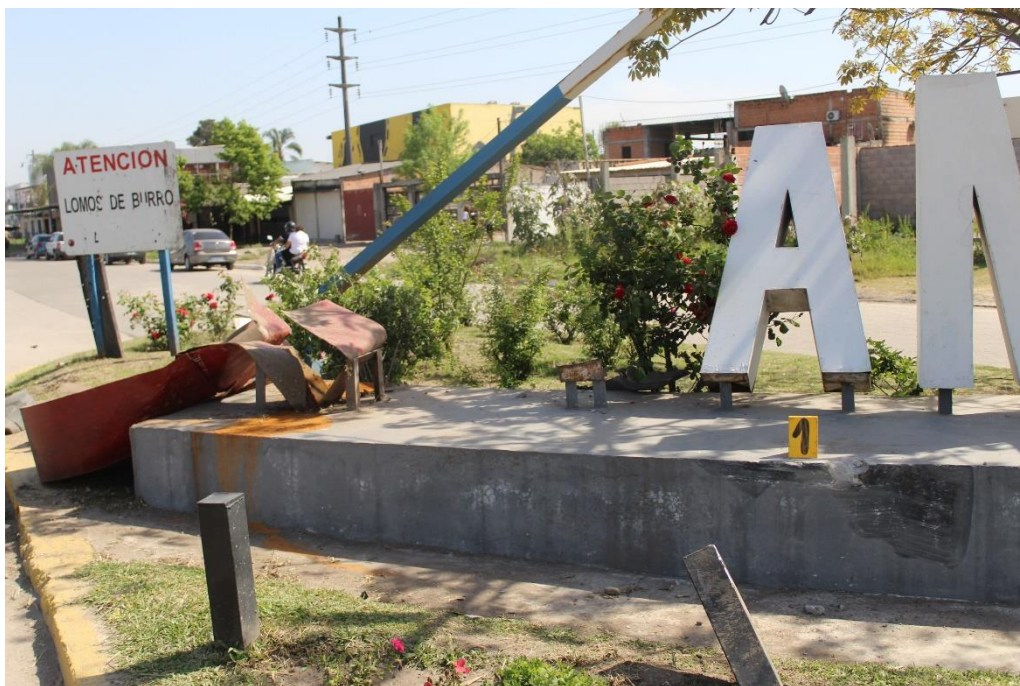
**FOTOGRAFIA N° 57:** Toma en aproximación donde se observan daños en las letras del cartel jurisdiccional y huella de fricción sobre su base, señaladas con el cartel N° 1.

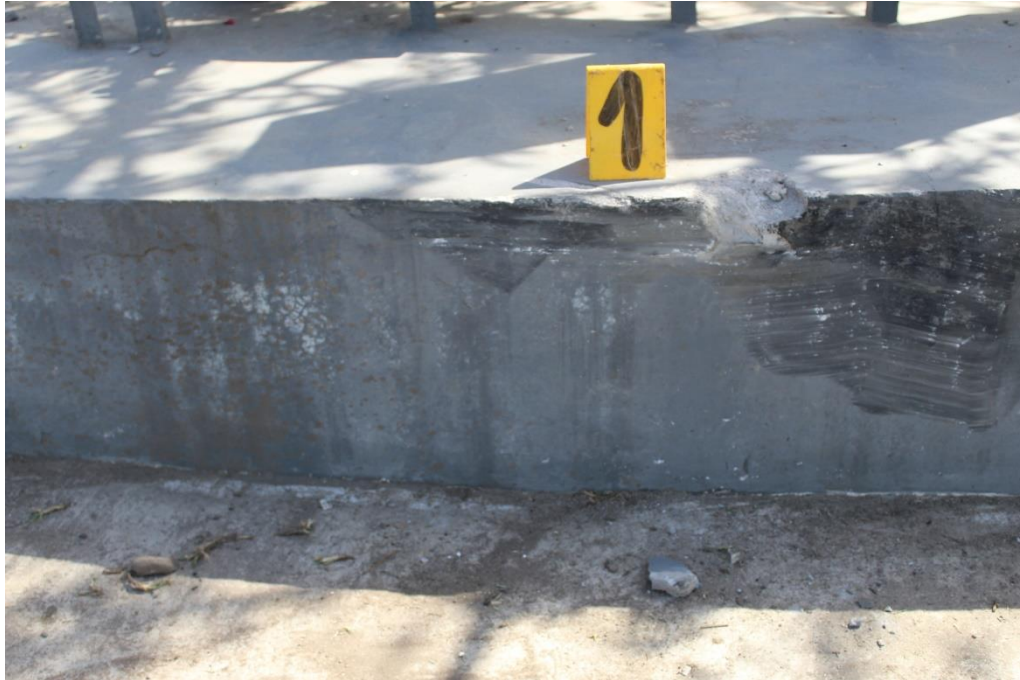
**FOTOGRAFIA N° 58:** Detalle de la huella de fricción sobre la base de las letras del cartel de ingreso.

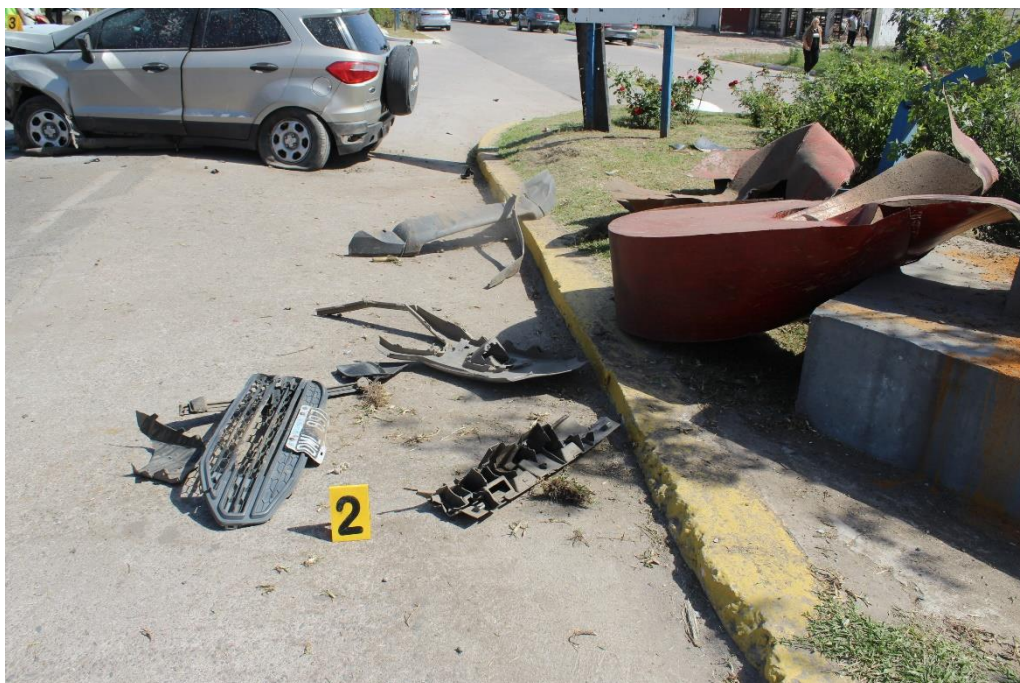
**FOTOGRAFIA N° 59:** Toma panorámica desde la banquina en sentido Norte–Sur, donde se observan restos de autopartes. En segundo plano se aprecia una camioneta posicionada en sentido transversal entre banquina y calzada.

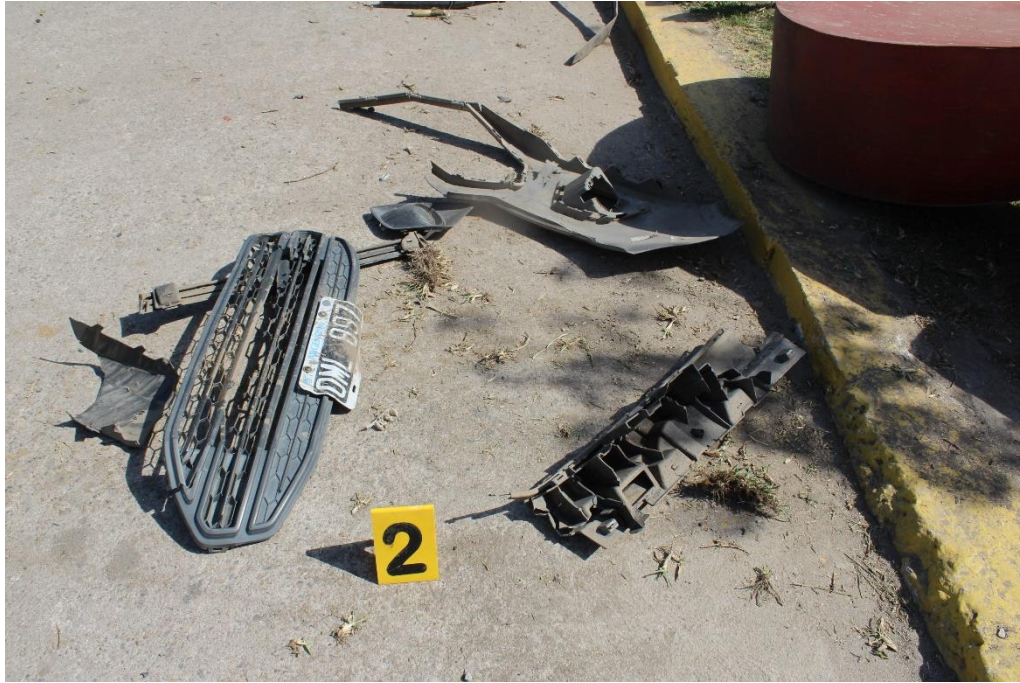
**FOTOGRAFIA N° 60:** Detalle de restos de autopartes ubicados sobre la banquina asfaltada.

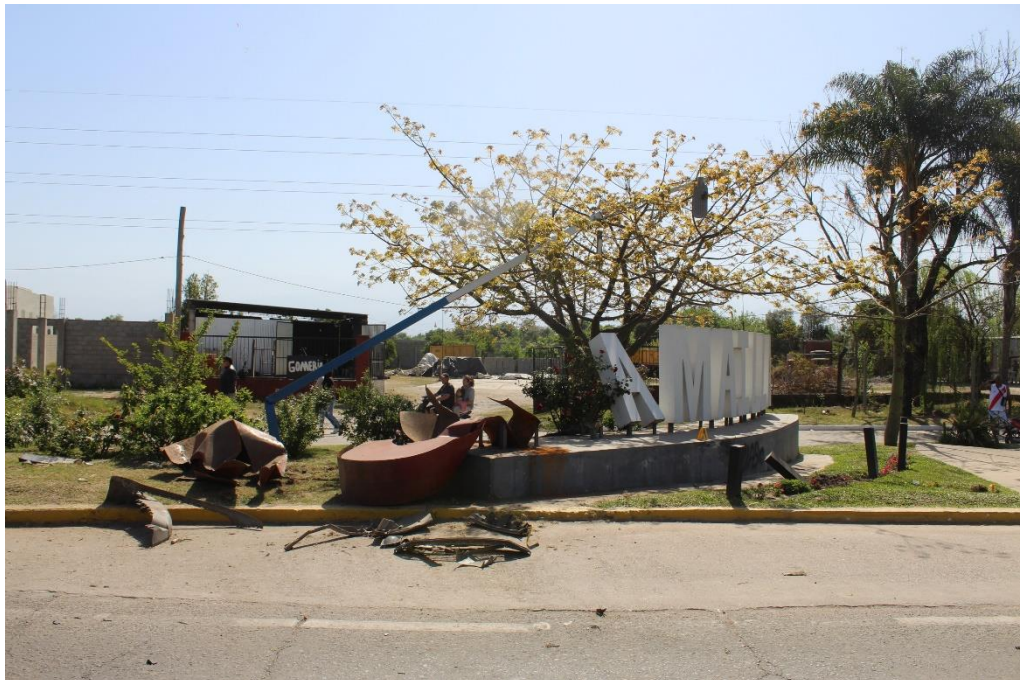
**FOTOGRAFIA N° 61:** Vista panorámica tomada desde el centro de la calzada donde se observan daños en cartel de ingreso a la Ciudad de Famailla, ubicado en el margen Oeste, y daños visibles en la columna de iluminación.

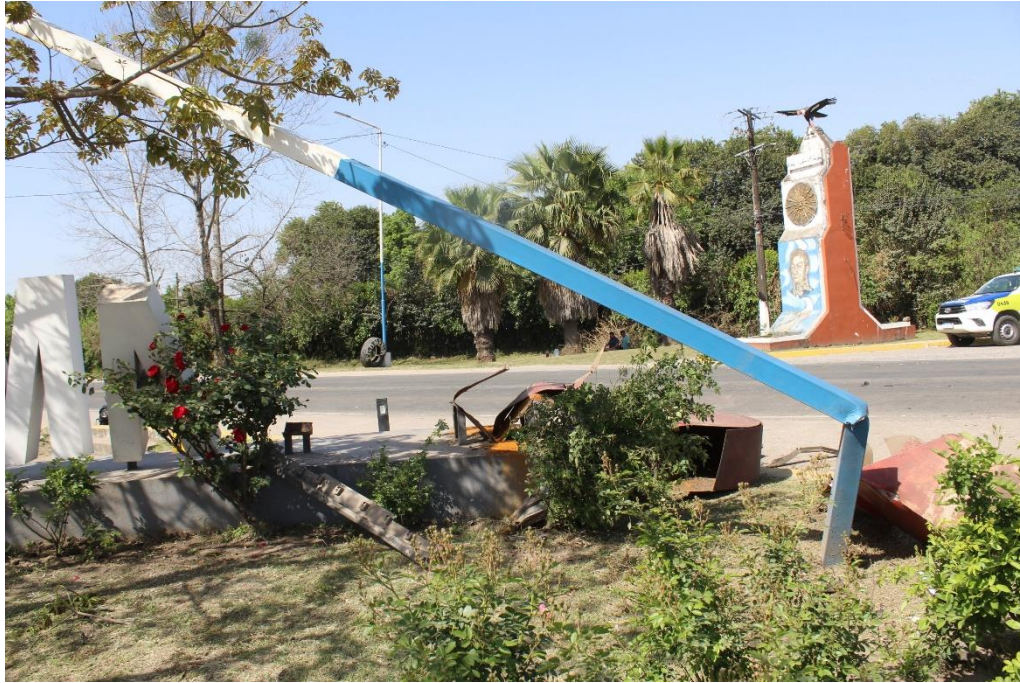
**FOTOGRAFIA N° 62:** Toma desde un ángulo distinto que permite observar con mayor detalle el daño estructural en la columna de iluminación artificial.

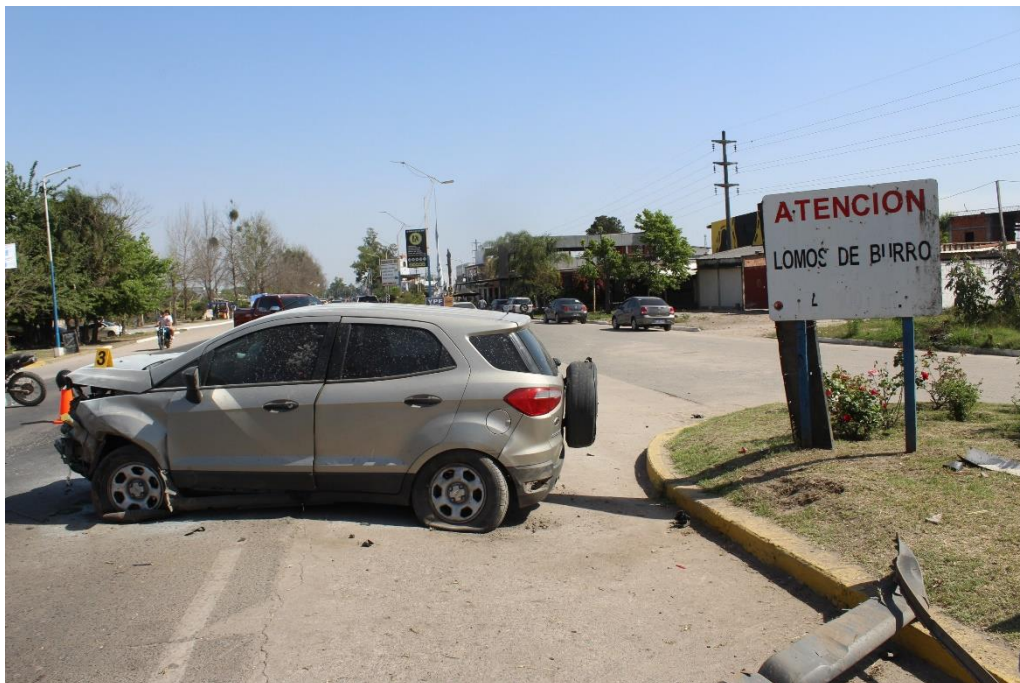
**FOTOGRAFIA N° 63:** Toma en aproximación donde se observa una camioneta ubicada transversalmente entre la banquina asfaltada y el carril Norte–Sur, apreciándose su posición final y estado.

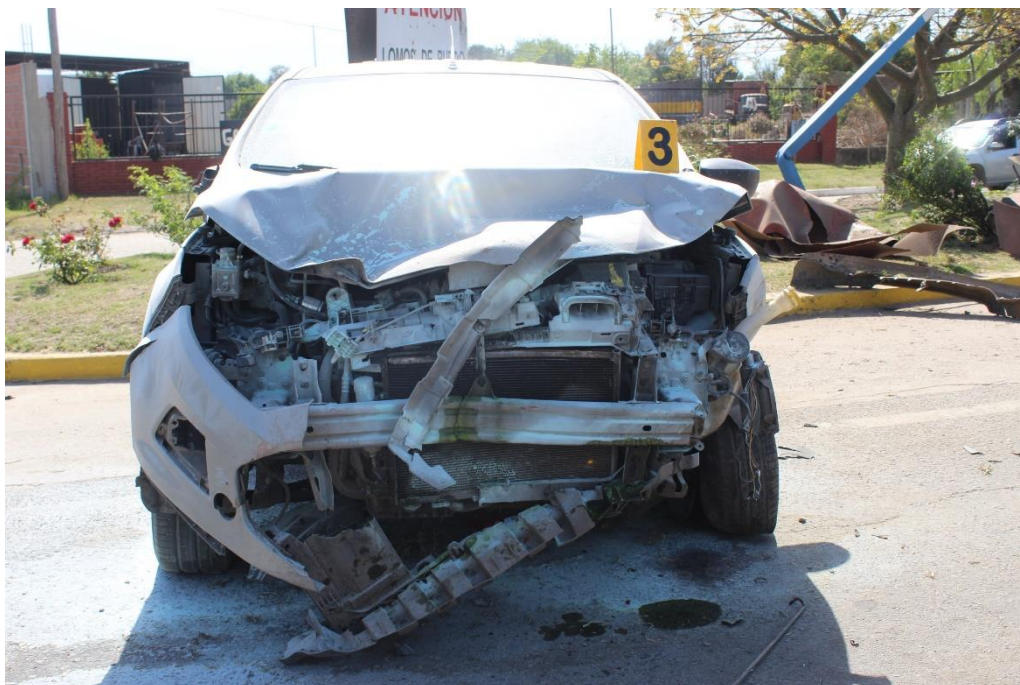
**FOTOGRAFIA N° 67:** Vista frontal de la camioneta señalada con el cartel N° 3, donde se aprecia su posición final y los daños visibles en su parte frontal.

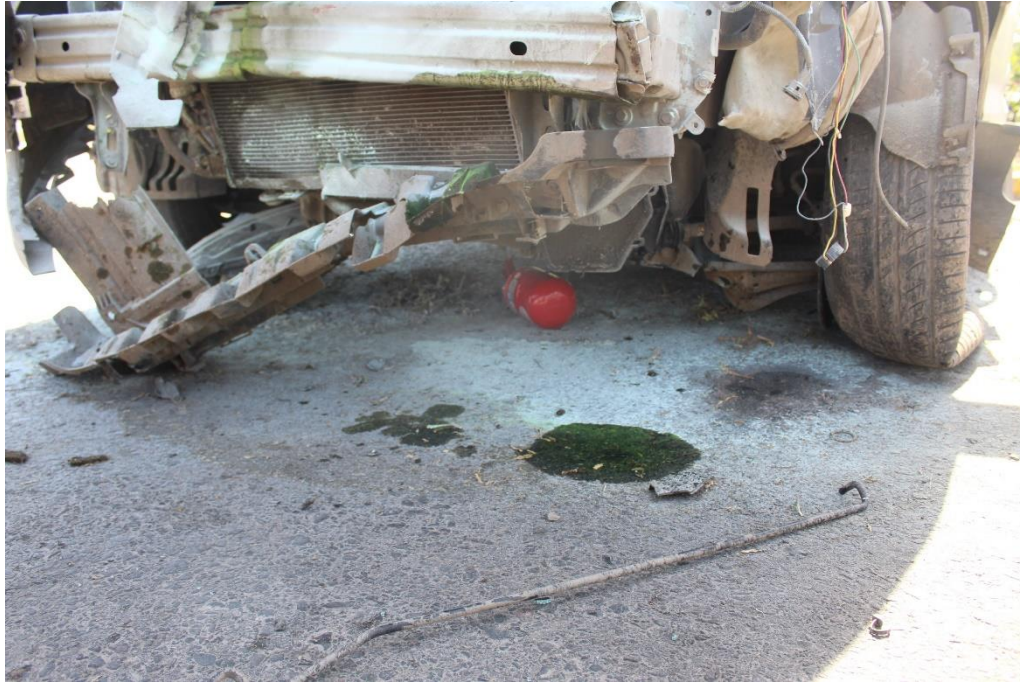
**FOTOGRAFIA N° 68:** Detalle de la carpeta asfáltica del carril Norte–Sur donde se observa polvo extintor, en la parte inferior frontal del vehículo se aprecia un matafuego y daños estructurales en dicha zona.

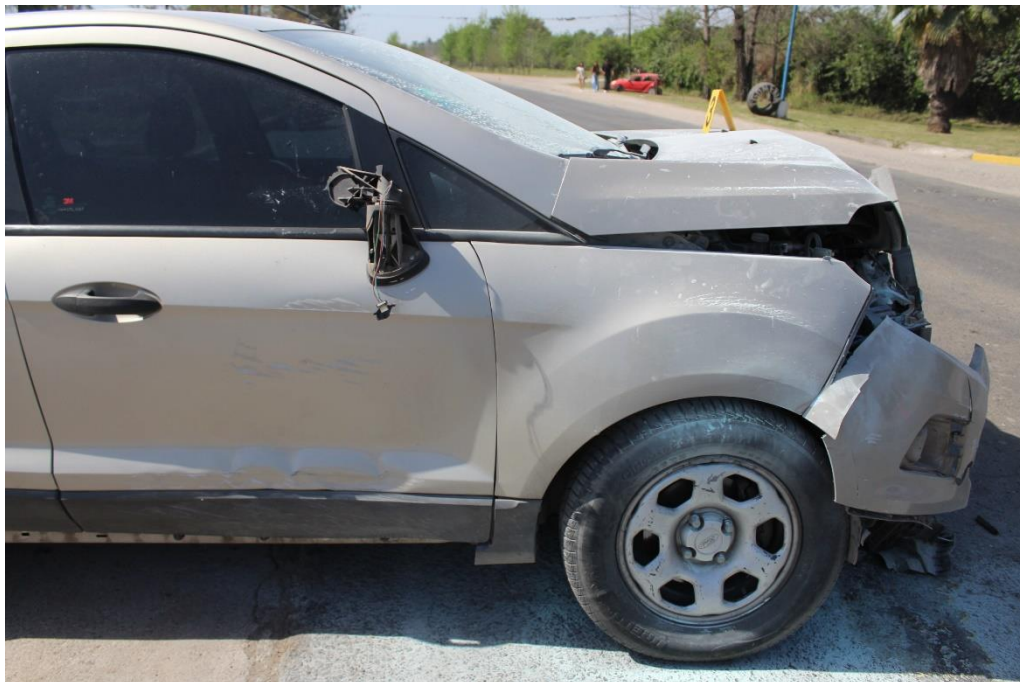
**FOTOGRAFIA N° 69:** Detalle del lateral derecho de la camioneta, donde se aprecian los daños.

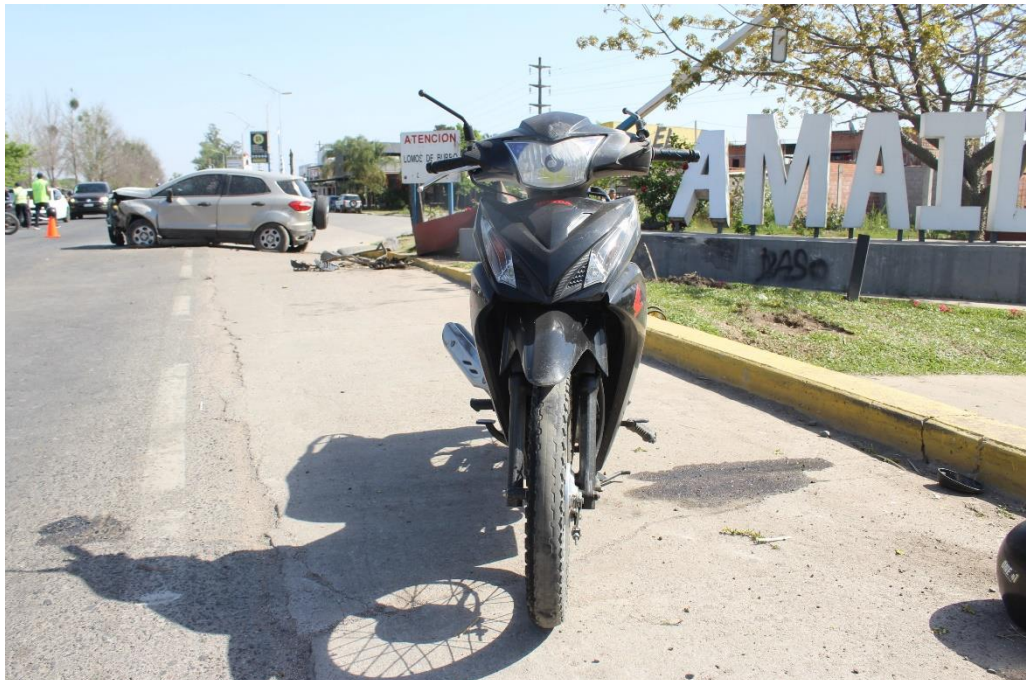
**FOTOGRAFIA N° 73:** Vista frontal de la motocicleta, se aprecian los daños visibles en su estructura.

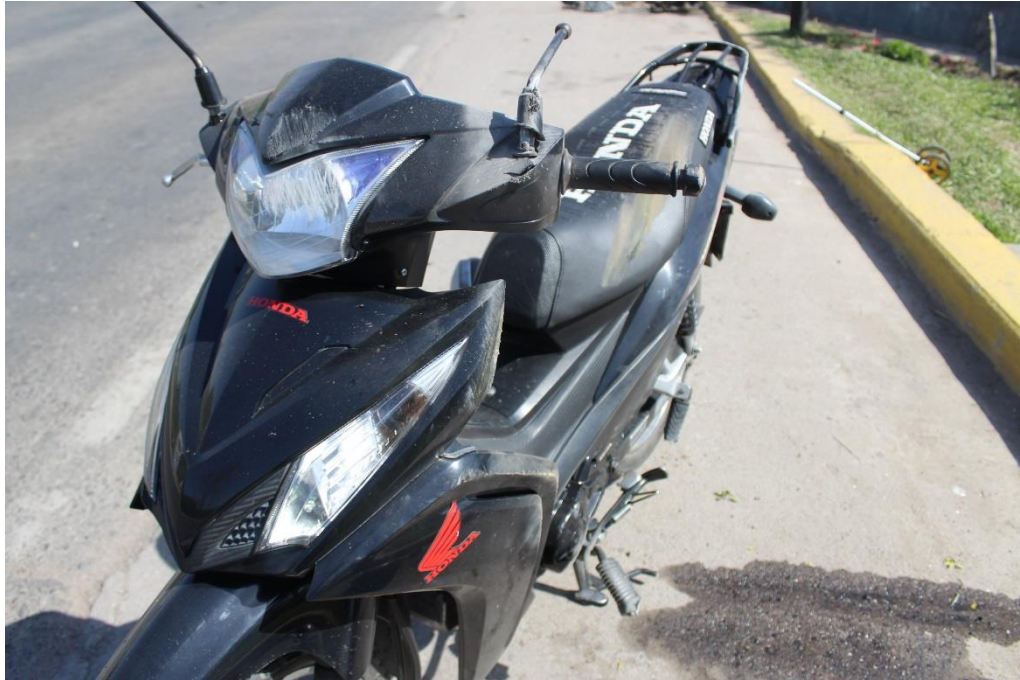
**FOTOGRAFIA N° 74:** Vista parcial de la motocicleta donde se observan daños.
