**PRESENTO PERICIA**

**JUICIO: "RODRIGUEZ LOURDES MIRNA c/ MEDINA JOSE MIGUEL Y OTROS/DAÑOS Y PERJUICIOS. -"**

**EXPTE.: 111/19.- CPDyC N° 3.-**

Que vengo en tiempo y forma a presentar la **PERICIA MECÁNICA ACCIDENTOLÓGICA**, basada en la carpeta técnica y demás constancias de la causa penal "**MEDINA JOSE MIGUEL s/ LESIONES CULPOSAS**". **Expte. 1635/19**, tramitada por ante la Fiscalía Conclusional del Centro Judicial Capital, en la demanda y las constancias de autos principales, en la contestación de demanda y demás pruebas ofrecidas pertinentes.

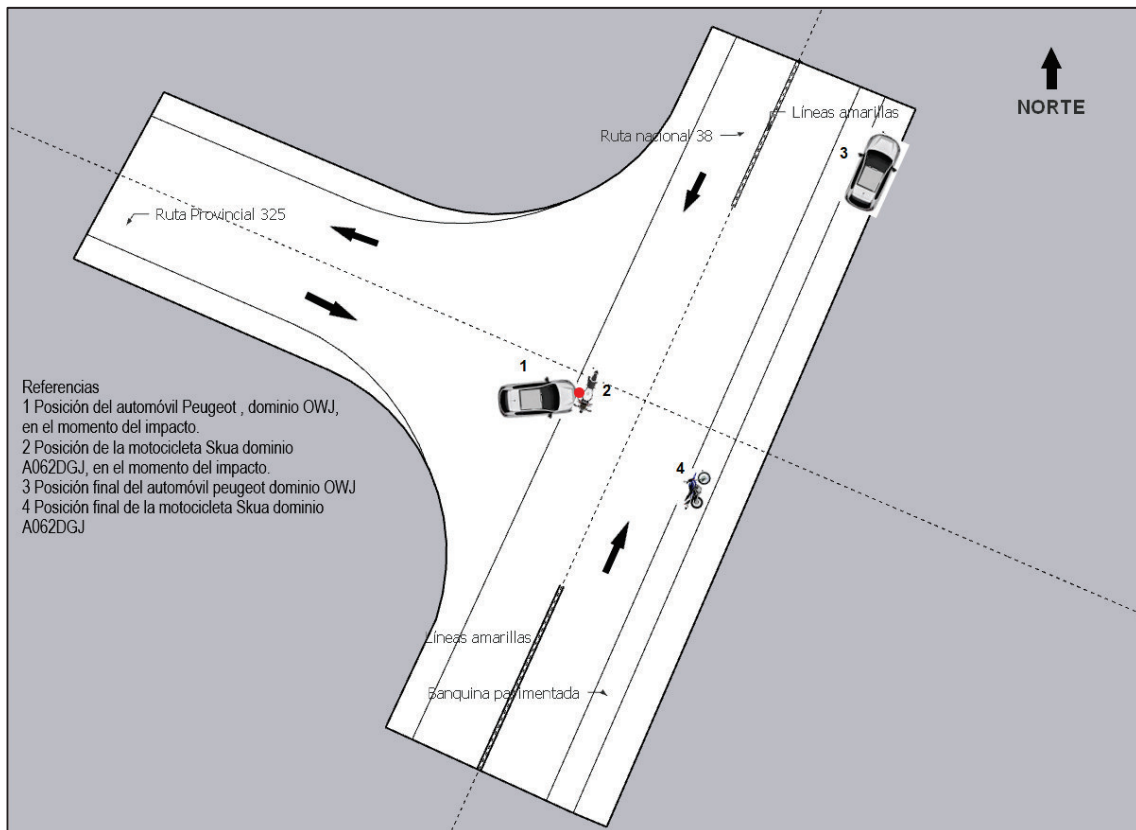
Fig. 1: Gráfico de planta, fuera de escala, del lugar donde se produjo el siniestro de autos y sus alrededores.

Sin embargo, en la Fig. 1 se representa, a modo ilustrativo-orientativo, un gráfico fuera de escala, confeccionado teniendo, prioritariamente, en cuenta: el sentido de circulación de los vehículos intervinientes, posición final aproximada de los mismos después de producido el impacto, la secuencia de la dinámica de la colisión relatada en Respuesta al Punto 5) y los daños producidos en ambos móviles.

Por lo que, se reitera que, hipotéticamente, el siniestro se produjo sobre el carril Oeste de la Ruta Nacional N° 38 a la altura del carril Sur de la Ruta Provincial N° 325.
