LEGAJO: - M-006984/2025

**OLEA ANTONIO JUAN S/ LESIONES CULPOSAS - ART. 94 PÁR. 1 VICT:
VILLALBA BENJAMIN, GAMBARTE GABRIEL Y SISTERNA AUGUSTO.**

Dando cumplimiento a lo ordenado, ELEVO A UD adjuntando **CARPETA TECNICA 1923/25** compuesta de relevamiento planimétrico. (04) informes técnicos correspondientes e informe fotográfico que consta de (80) tomas a color.

INFORME FOTOGRAFICO. N ° 1923/25.

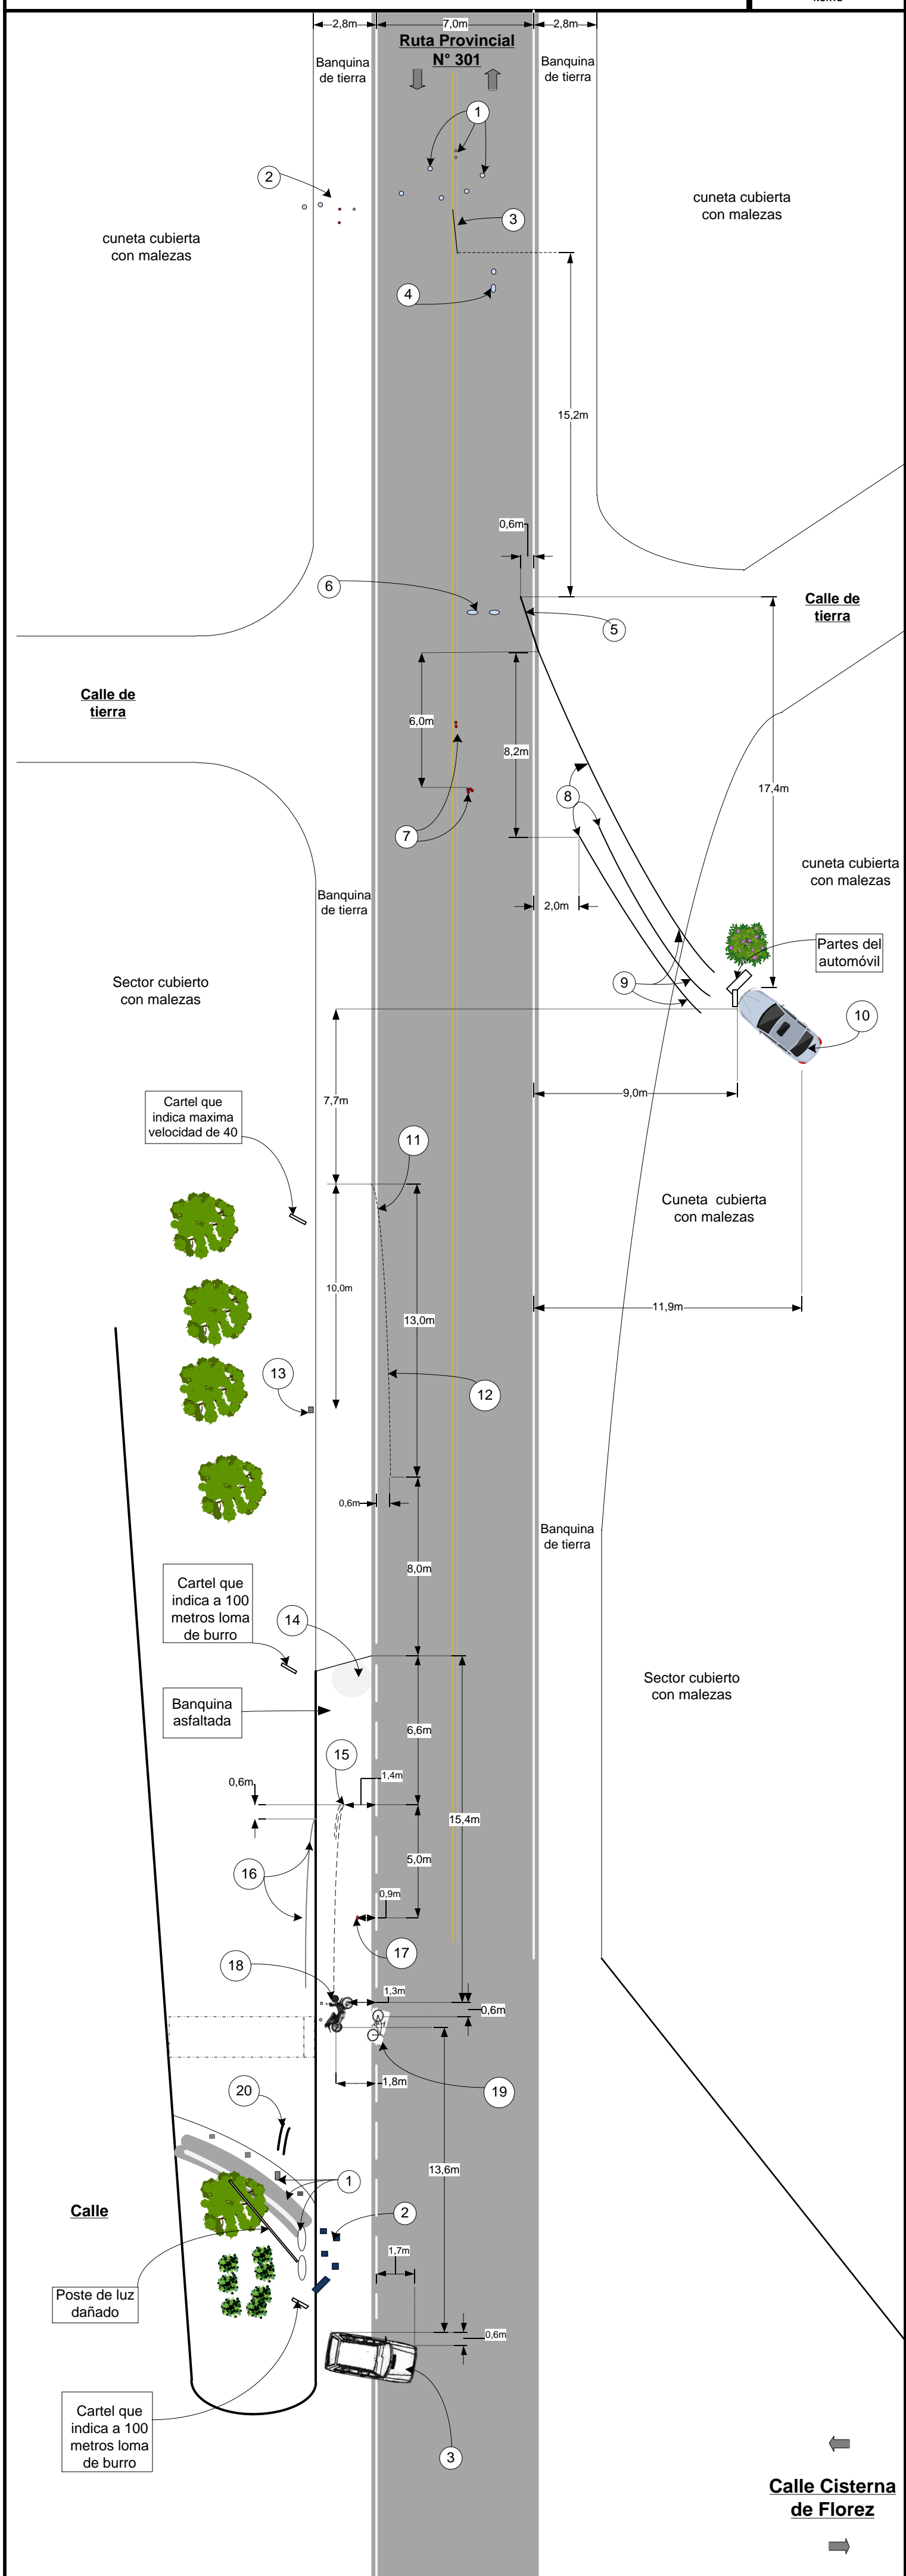
RELEVAMIENTO PLANIMETRICO

- 1- Indica Restos de vidrios en la calzada.
 - 2- Indica restos de vidrios y acrílicos en banquina de tierra y cuneta cubierta con malezas.
 - 3- Indica fricción neumática de 2,00 metros de largo.

- 4- Indica restos de vidrios sobre la calzada.
 - 5- Indica fricción neumática de 2,70 metros de largo.
 - 6- Indica restos de vidrios en la calzada.
 - 7- Indica restos de acrílicos.

- 8- Indica alteración en banquina de tierra.
 - 9- Indica alteración en cuneta cubierta con malezas.
 - 10- Indica lugar y posición de un automóvil marca Volkswagen dominio N° ISD836.

- 11- Indica fricción metálica discontinua.
 - 12- Indica continuación de fricción metálica discontinua.
 - 13- Indica resto plástico.
 - 14- Indica tierra suelta en banquina.

- 15- Indica fricción metálica discontinua.
 - 16- Indica fricción metálica en cordón y alteración en cantero.
 - 17- Indica mancha color pardo rojiza.
 - 18- Indica lugar y posición de una motocicleta marca Honda Wave dominio N° A14BBJG, se observa un casco y partes de espejo retrovisor en el piso.

- 19- Indica lugar y posición de una bicicleta marca Venzo rodado 29.
 - 20- Indica alteración en sector cubierto con malezas.
- 1- Indica alteración en muro de cemento, se observa daños en letras corpóreas de Famailla.
 2- Indica restos y posición de una camioneta marca Ford Eco Sport dominio N° OML897, se observa un matafuego en el piso debajo de la camioneta.

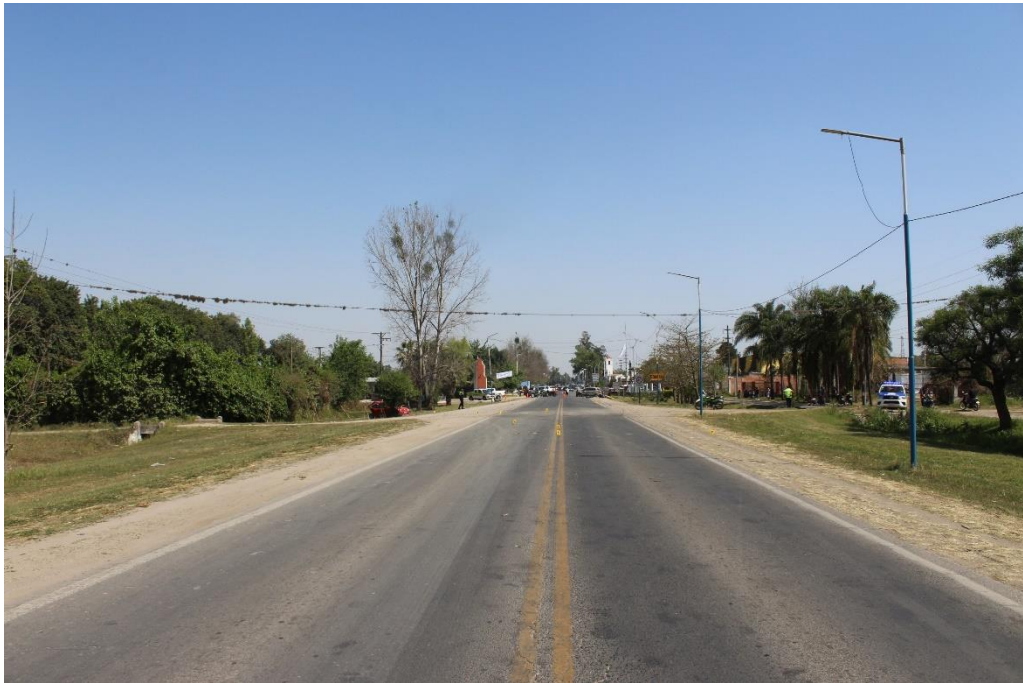
FOTOGRAFIA N° 1: Vista panorámica del tramo de la Ruta Nacional N° 301, pasando El Cabildo, en la ciudad de Famaillá. La toma se realizó desde el punto cardinal NORTE hacia el SUR. Se identifica esta área como el presunto lugar de ocurrencia del hecho investigado.

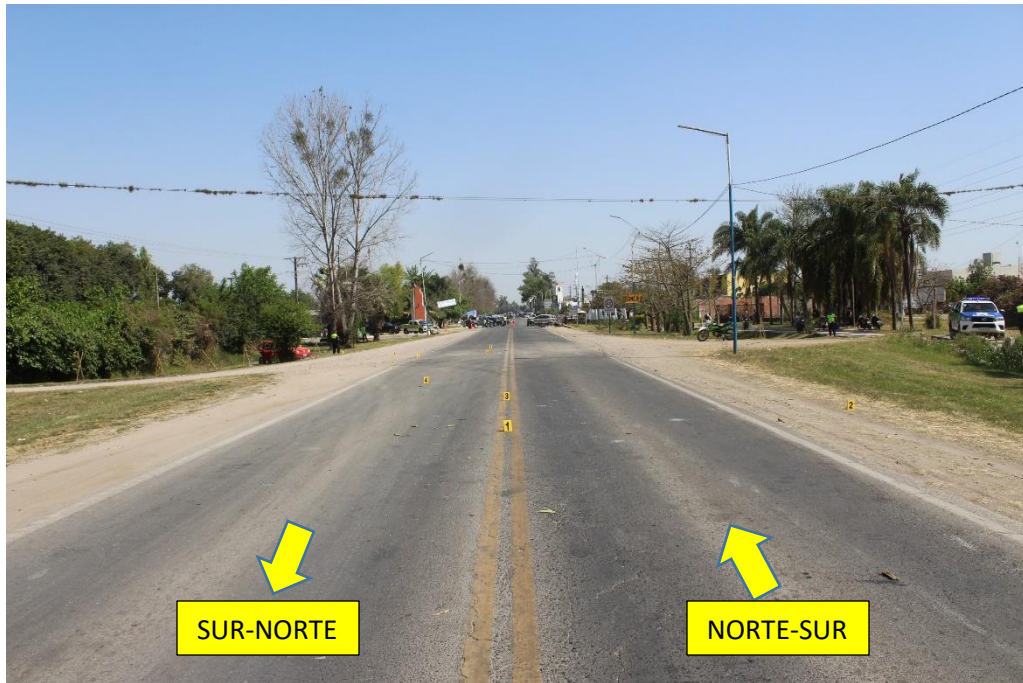
FOTOGRAFIA N° 2: Vista panorámica con mayor acercamiento de la escena. Se observa la calzada de asfalto, las banquetas laterales de tierra compacta y la señalización horizontal (doble línea continua central y demarcación de los carriles), bajo iluminación natural diurna. Se señala con flecha el sentido de circulación de los carriles para su mejor localización.

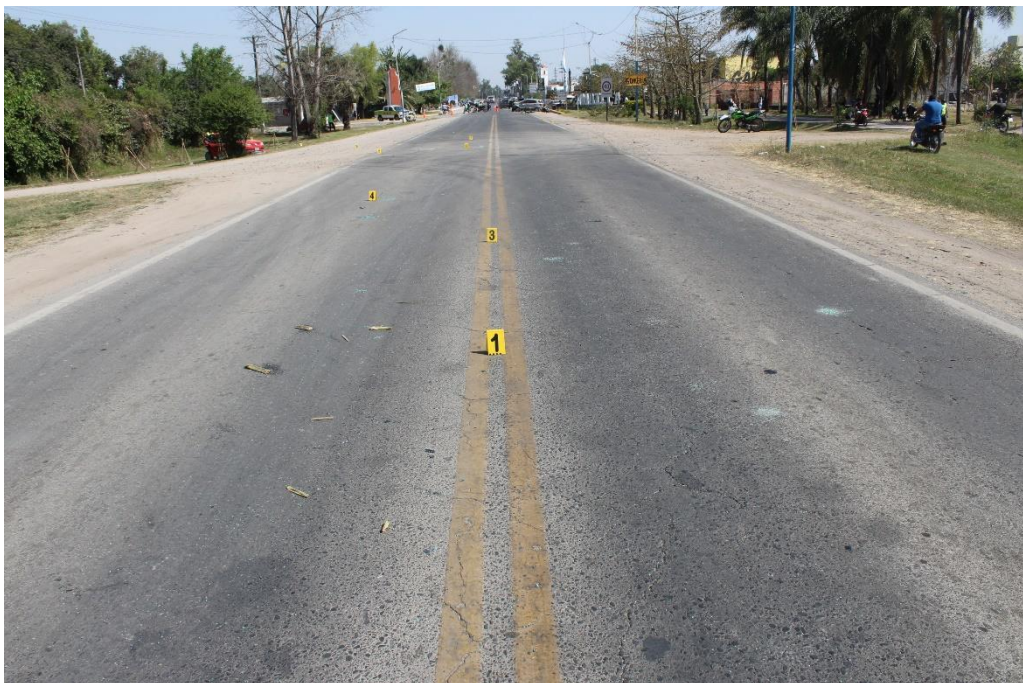
FOTOGRAFIA N°3: Toma en aproximación de la calzada donde se observa un marcador de indicio N° 1, señalando restos dispersos de vidrios sobre la calzada.

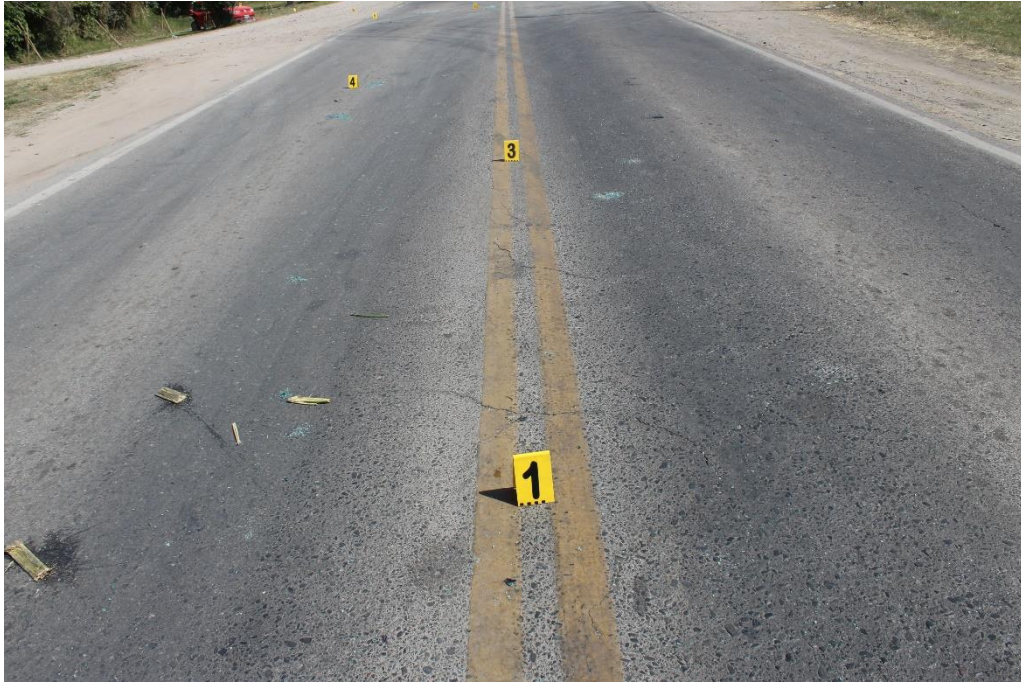
FOTOGRAFIA N° 4: Toma panorámica donde se aprecia el cartel indicador N° 1 señalando restos de vidrios dispersos en la calzada. En segundo plano se visualizan los indicadores N° 3 y N° 4.

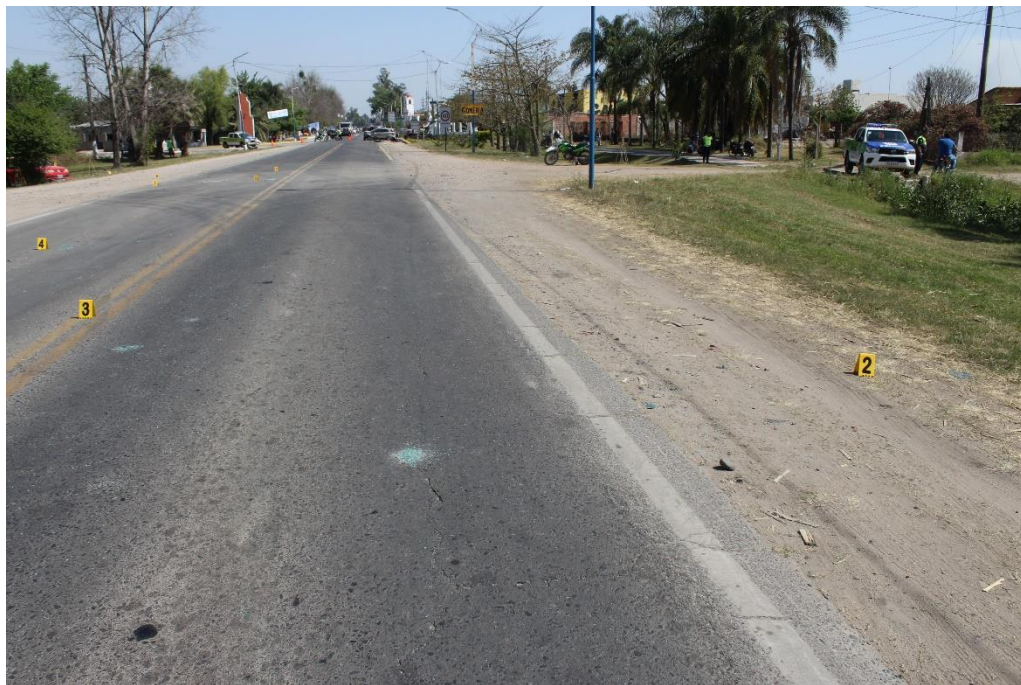
FOTOGRAFIA N°5: Toma realizada desde el carril Norte-Sur y banquina de tierra compacta. Se observa el cartel indicador N° 2 sobre la banquina, y sobre la doble línea amarilla central se visualiza el indicador N° 3.
