SEÑOR JEFE DE DIVISION CRIMINALISTICA URS:

Expediente n°: 2956/08

Causa: HOMICIDIO CULPOSO

Elevo a su conocimiento y consideración el presente Informe Fotográfico, el cual dispone de 43 tomas fotográficas, en el formato 10 x 15 realizadas en el lugar de los hechos:

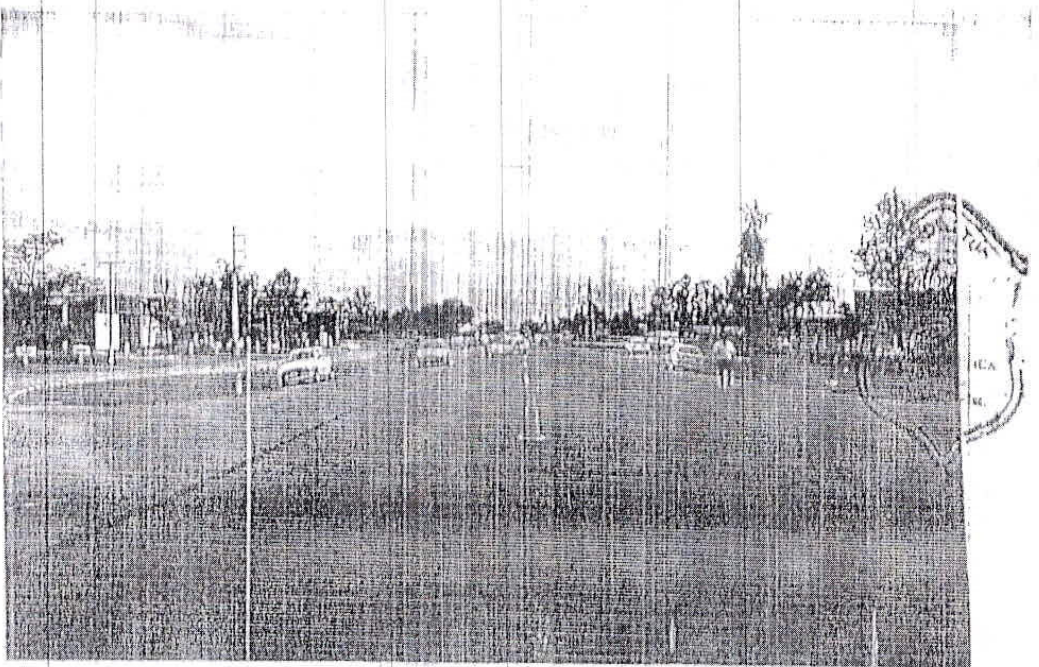
Fotografía n° 1: placa fotográfica tomada del cardinal norte a sur del lugar en donde se produjo este hecho

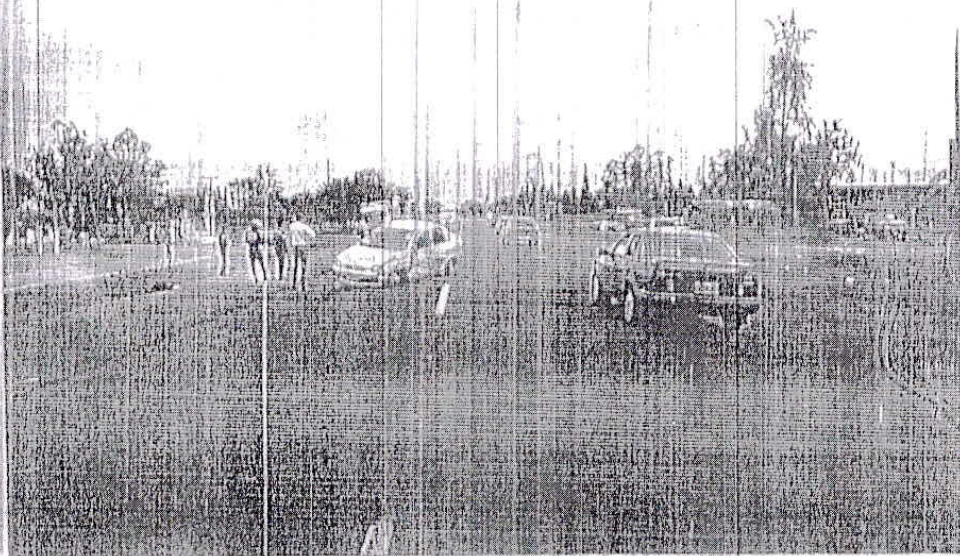
Fotografía n° 2: similar en aproximación donde se observa el automóvil protagonista de este hecho

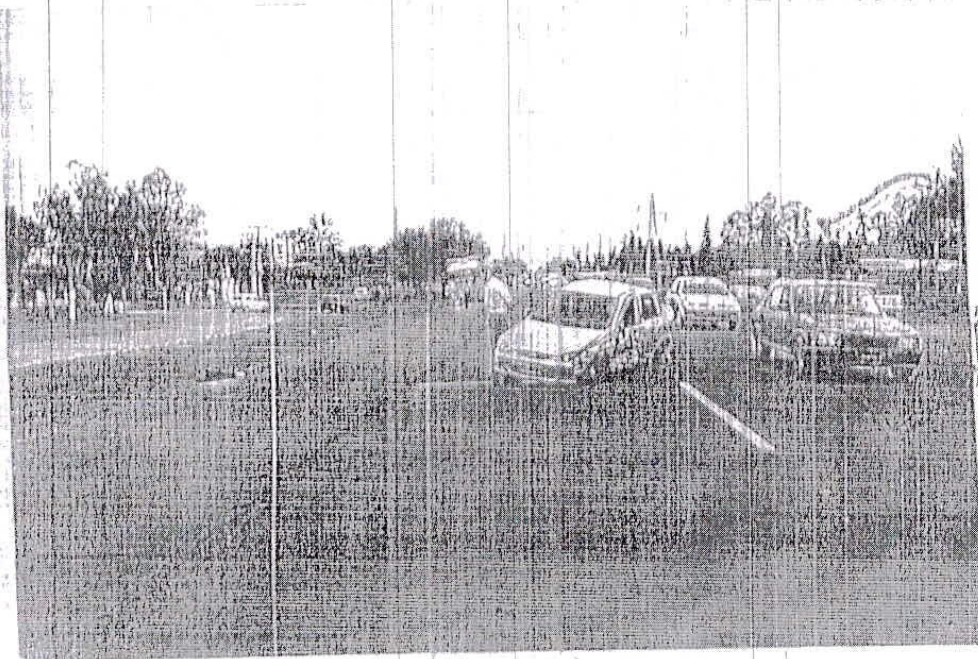
Fotografía n° 3: indica el automóvil en aproximación

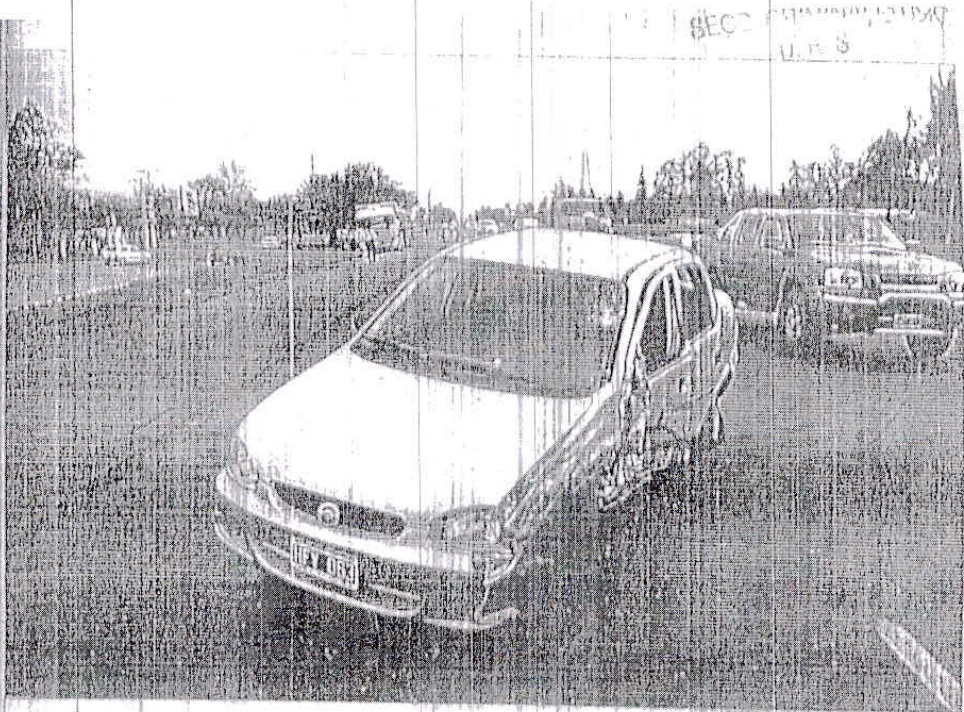
Fotografía n° 4 similar en aproximación

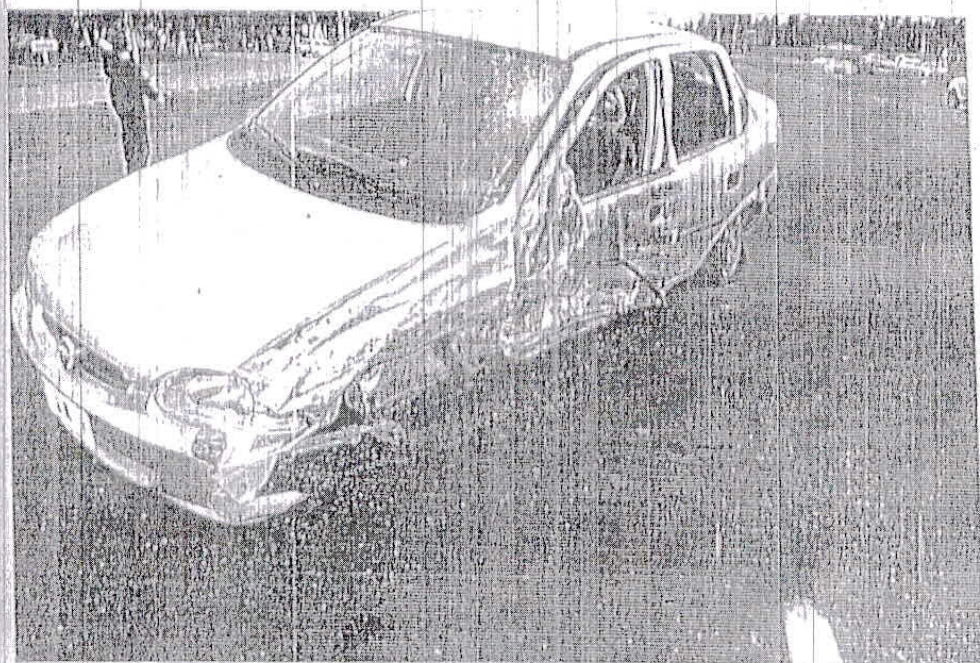
OBSERVACIONES: El rodado inspeccionado presenta los siguientes daños materiales: El paragolpes delantero en su lateral izquierdo se encuentra quebrado con partes fuera de lugar. La plica delantera izquierda se encuentra quebrada con partes fuera de lugar y desplazada hacia atrás, la para fuera de posición. El cuadrante frontal superior en su lateral izquierdo se encuentra torcido y desplazado hacia atrás. El guardabarros delantero lateral izquierdo se encuentra en toda su extensión plegado, abollado desplazado atrás y a la derecha se observa fricción con desprendimiento de pintura. Adherencia de material de color negro, roto y fuera de lugar el marco plástico inferior de guardabarros, la parte trasera zona inferior se encuentra abollada y desplazada hacia atrás con desprendimiento de pintura. La bocina se encuentra con la corneta quebrada con partes fuera de lugar. La rueda delantera izquierda se encuentra fuera de lugar, se presiona la carretilla inferior plegada, desprendido el extremo de dirección, cortada la manguera de líquido de freno, desprendida la homocinética, la carretilla inferior se encuentra torcida y desplazada hacia atrás. La llanta delantera izquierda se encuentra torcida con el neumático con pérdida total de aire, posee adherido el conjunto de freno delantero, el amortiguador con el espiral se encuentra fuera de lugar roto el soporte se la creta. El parante delantero lateral izquierdo se encuentra en zona inferior plegado, desplazado hacia atrás y a la derecha, se observa desprendimiento de pintura, fricción con adherencia de material de color negro. El zócalo lateral izquierdo en la parte delantera se encuentra plegado y desplazado hacia atrás se observa fricción con adherencia de material de color negro. El piso delantero lateral izquierdo se encuentra torcido y desplazado hacia la derecha en el lateral izquierdo parte delantera. El parabrisas se encuentra reventado con un impacto en el lateral izquierdo zona superior agrietado en el lado izquierdo. El marco de parabrisas lateral izquierdo en zona inferior y media se encuentra abollado, en zona media y superior friccionado, se observa adherencia de material de color negro.

El panel externo de puerta delantera lateral izquierdo en parte delantera zona superior, torcida la chapa y desplazada hacia atrás, en toda su extensión abollada con fricción y revendimiento de pintura se observa adherencia de material de color negro, la misma se encuentra torcida hacia atrás y a la derecha, trabada la misma. Rota y fuera de lugar la manija abre puertas. El espejo retrovisor lateral izquierdo se encuentra roto y fuera de lugar. El panel interno de delantera en zona inferior se encuentra torcido y desplazado hacia la derecha. Quebrado con fuera de lugar el panel plástico, el marco de ventana se encuentra en parte delantera zona superior y parte trasera zona inferior torcido y desplazado atrás, revendido y fuera de lugar el vidrio lateral. El zócalo lateral izquierdo en parte delantera abollado y plegado, en zona media abollado torcido a la derecha, se observa fricción con adherencia de material de color negro y revendimiento de pintura en toda su longitud. El paramo central lateral izquierdo se encuentra torcido hacia atrás. La puerta trasera lateral izquierda se encuentra fuera de escuadra, desplazada atrás y trabada la misma, se observa en el panel externo zona inferior abolladuras fricción con revendimiento de pintura y adherencia de material de color negro, el vidrio de ventana se encuentra torcido y fuera de lugar. El arco inferior del guardabarros trasero lateral izquierdo se encuentra en la trasera quebrado y fuera de lugar. La llanta trasera lateral izquierda presenta el hubó externo torcido y desplazado atrás, el neumático de la misma se encuentra desinflado. El torpeda en el lateral izquierdo zona superior torcido y desplazado a ala derecha, en zona inferior con la tapa de la caja de la misma fuera de lugar y desplazada a la derecha. No se observan otros daños recientes en el cuerpo de la unidad.

Fotografía n° 5: indica el lateral delantero izquierdo del automóvil en donde lo impactó la camioneta

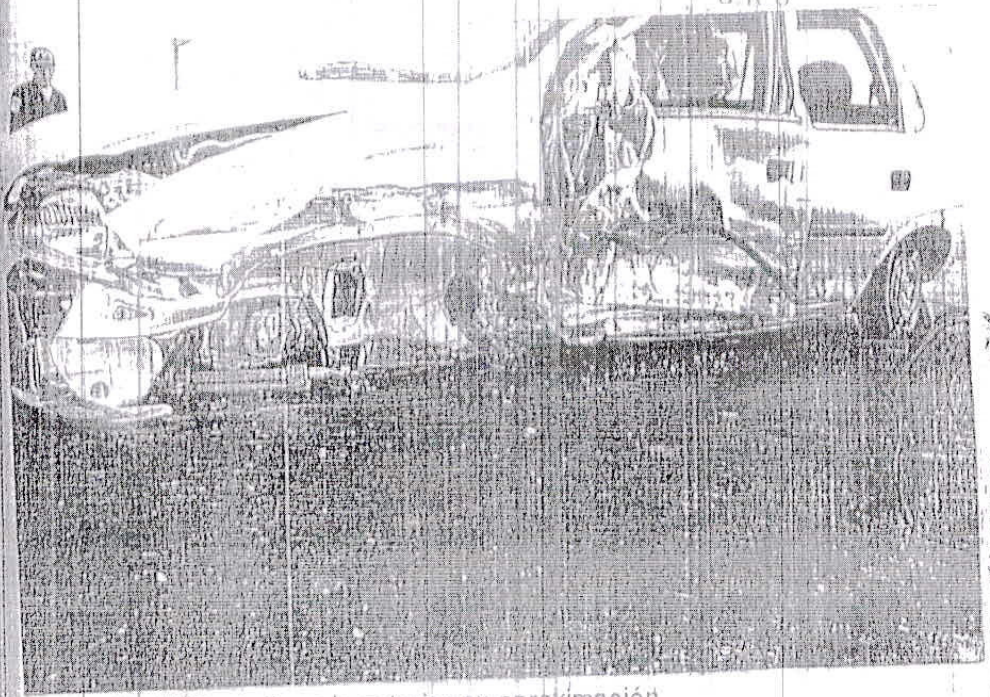
Fotografía N°6: similar a la anterior en aproximación

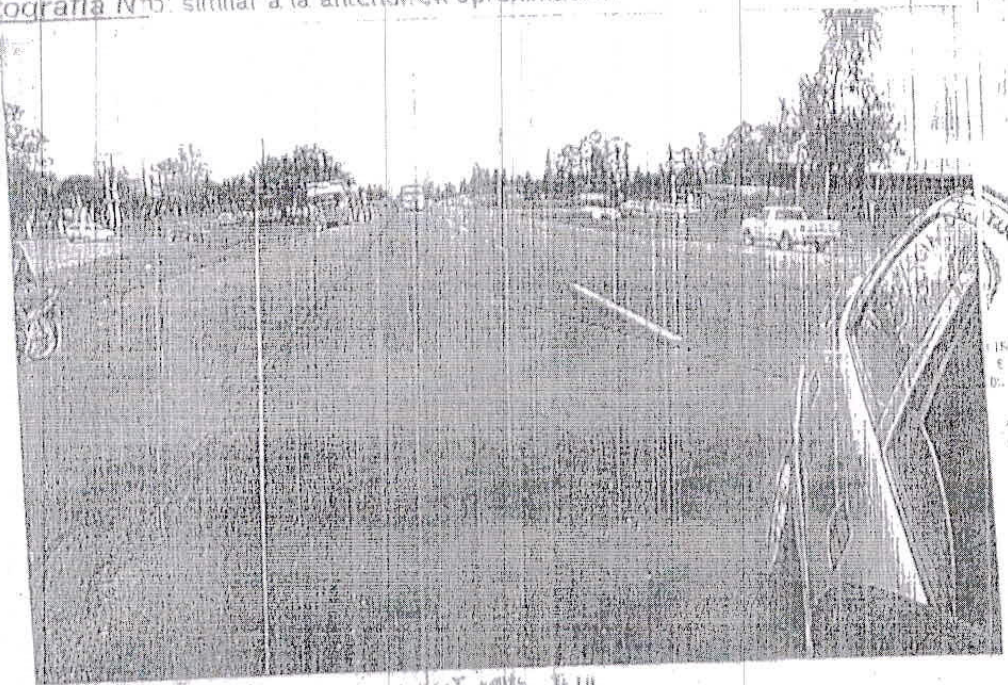
Fotografía n°7: indica las marcas dejadas en el pavimento por El automovil

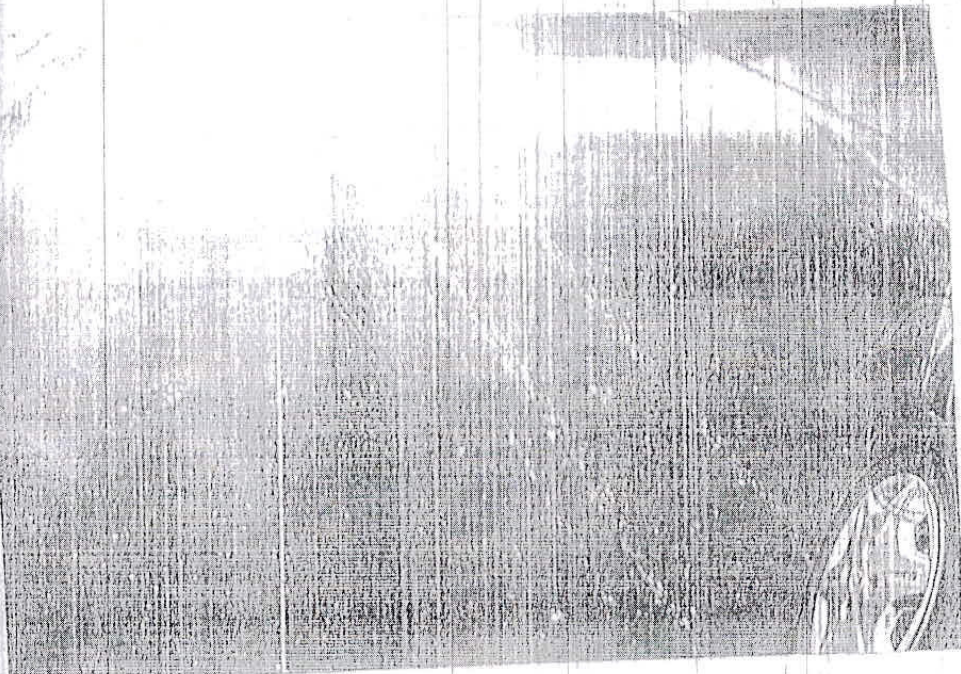
Fotografía n° 8: indica las raspaduras y las huellas de neumáticos dejada por El AUTOMOVIL

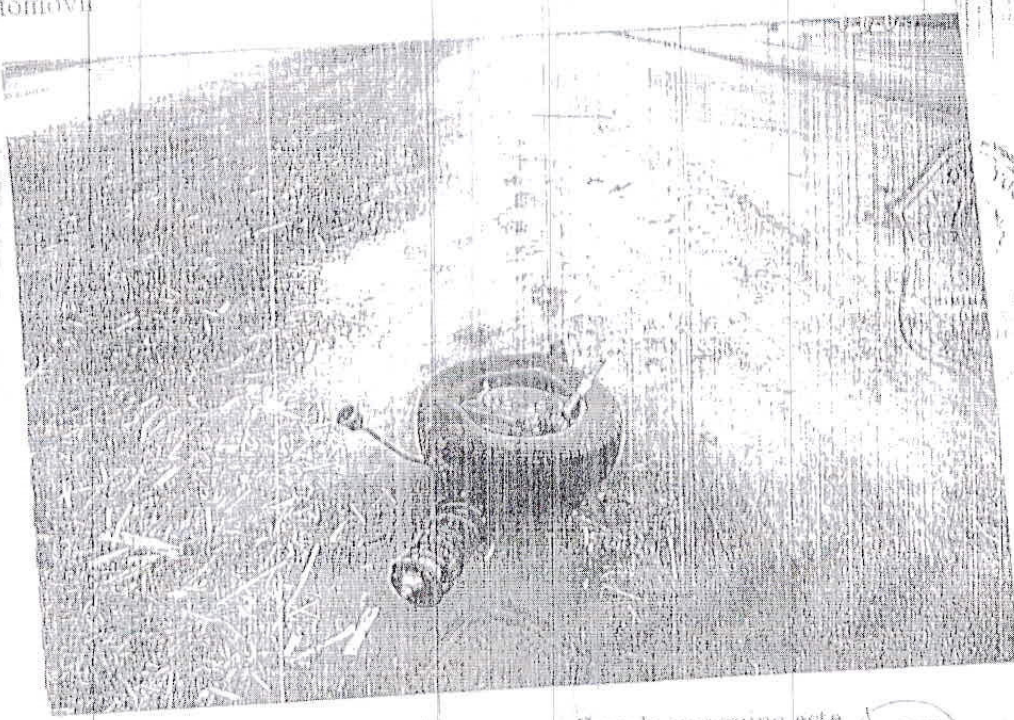
Fotografía N°: indica la rueda del automovil en la vanquina este

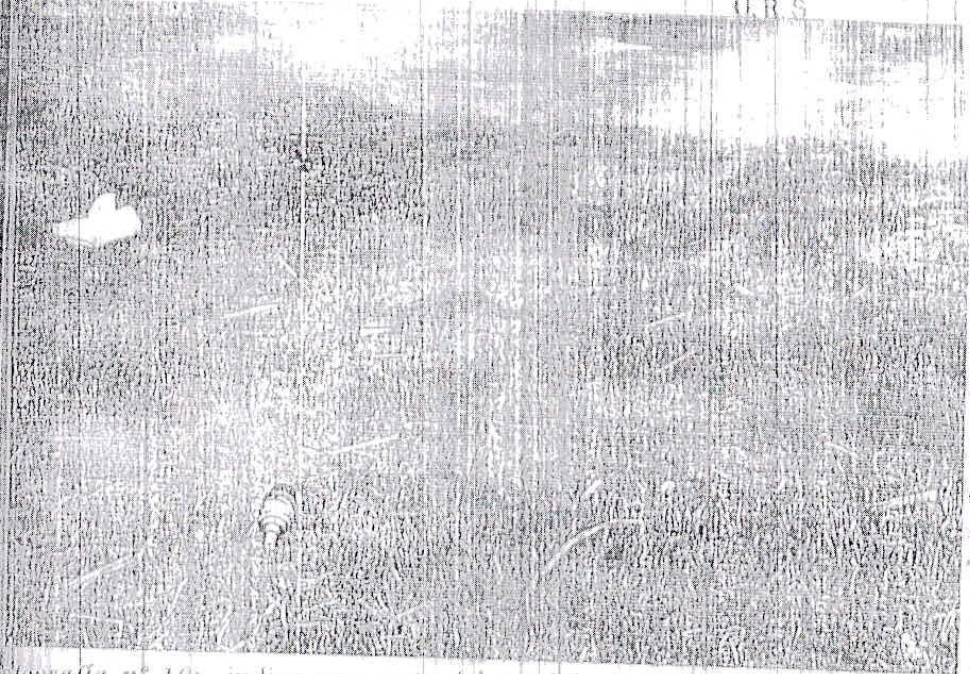
Fotografía n° 10: indica una parte del semicaje del automóvil en la vanquina

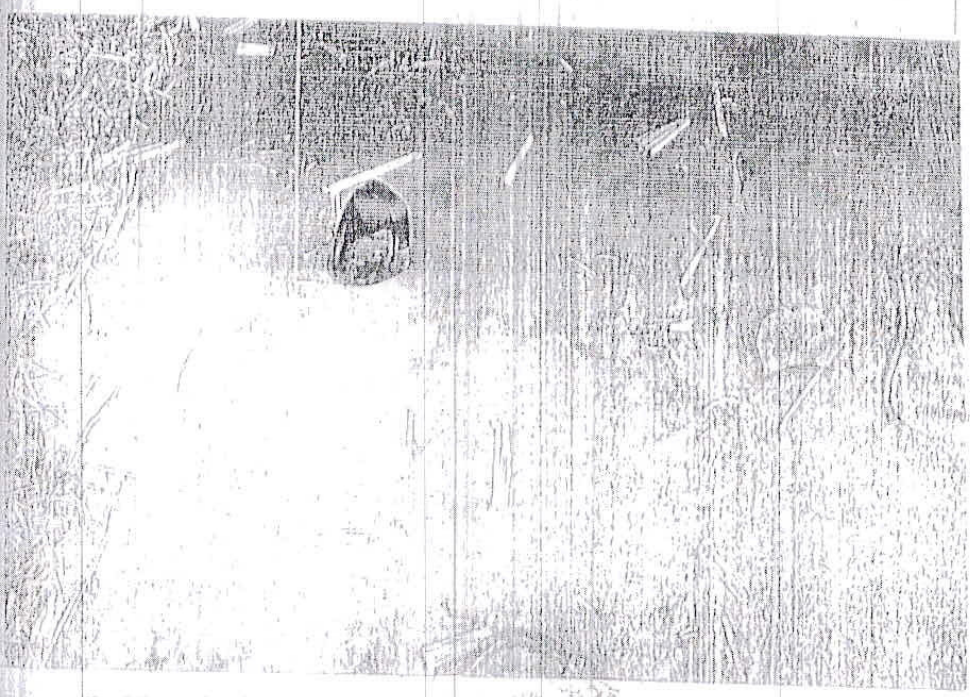
Fotografía N°11- indica el espejo lateral del automóvil que quedo en la vanquina este

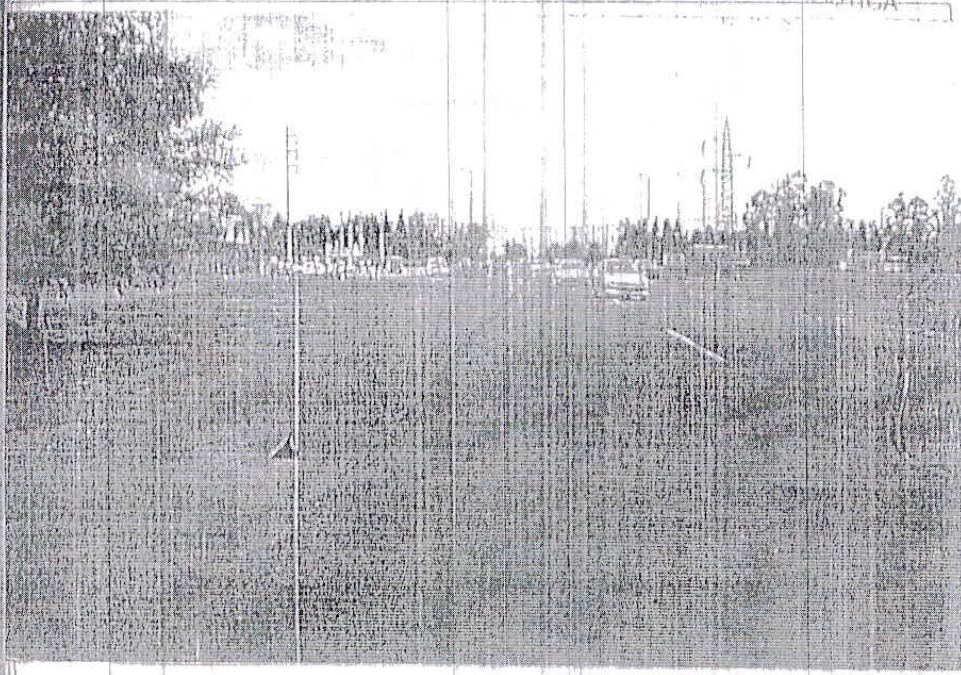
Fotografía n° 12: indica las huellas de neumáticos dejadas en el pavimento

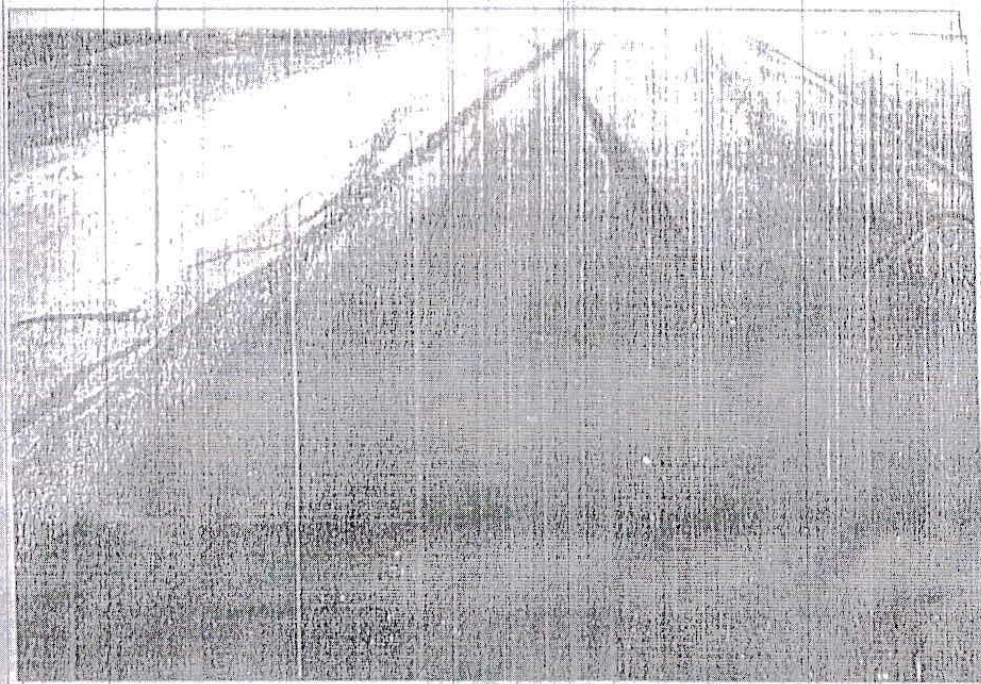
Fotografía n° 13: similar a la anterior

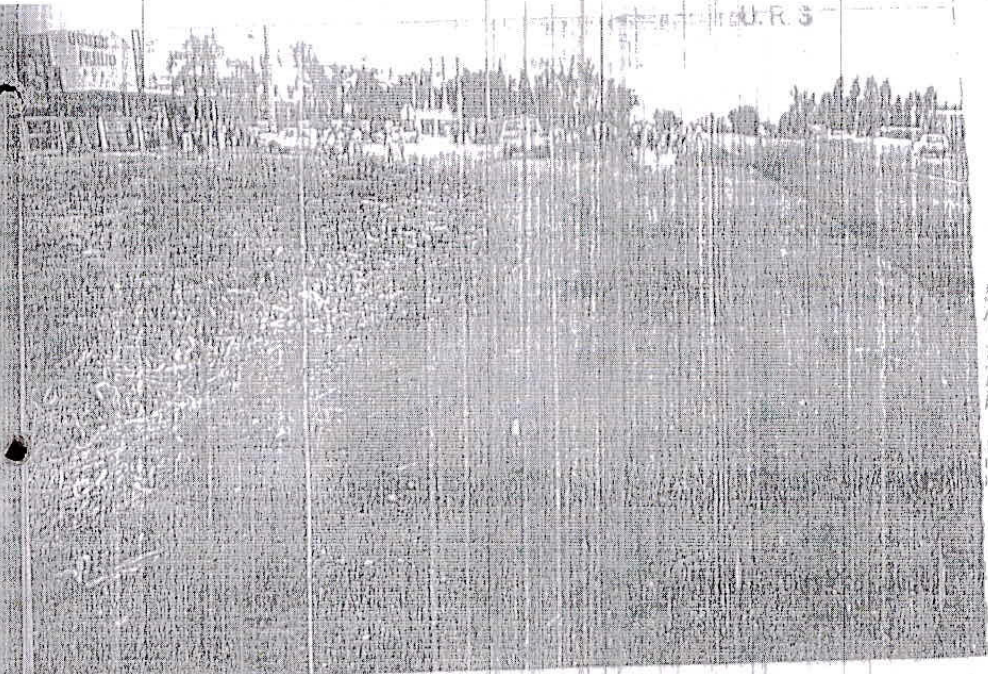
Fotografía n° 14: indica donde salió la camioneta a la vanquian

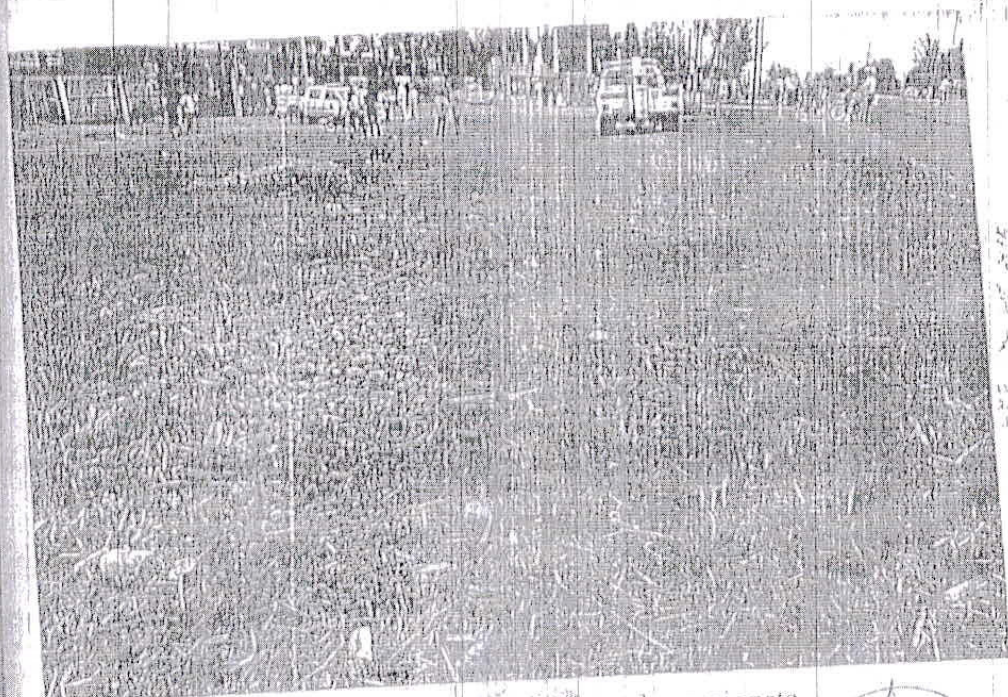
Fotografía n° 15: indica las huellas dejada por la camioneta
