**EXPTE: 554/15.-**

### **PRESENTO PERICIA**

**JUICIO:** PEDRO, MARTINA DEL VALLE y OTROS c/GRAMAJO, ORLANDO ADRIAN y OTROS s/DAÑOS Y PERJUICIOS

### **PERICIAL MECANICA EXPTE: 554/15.-**

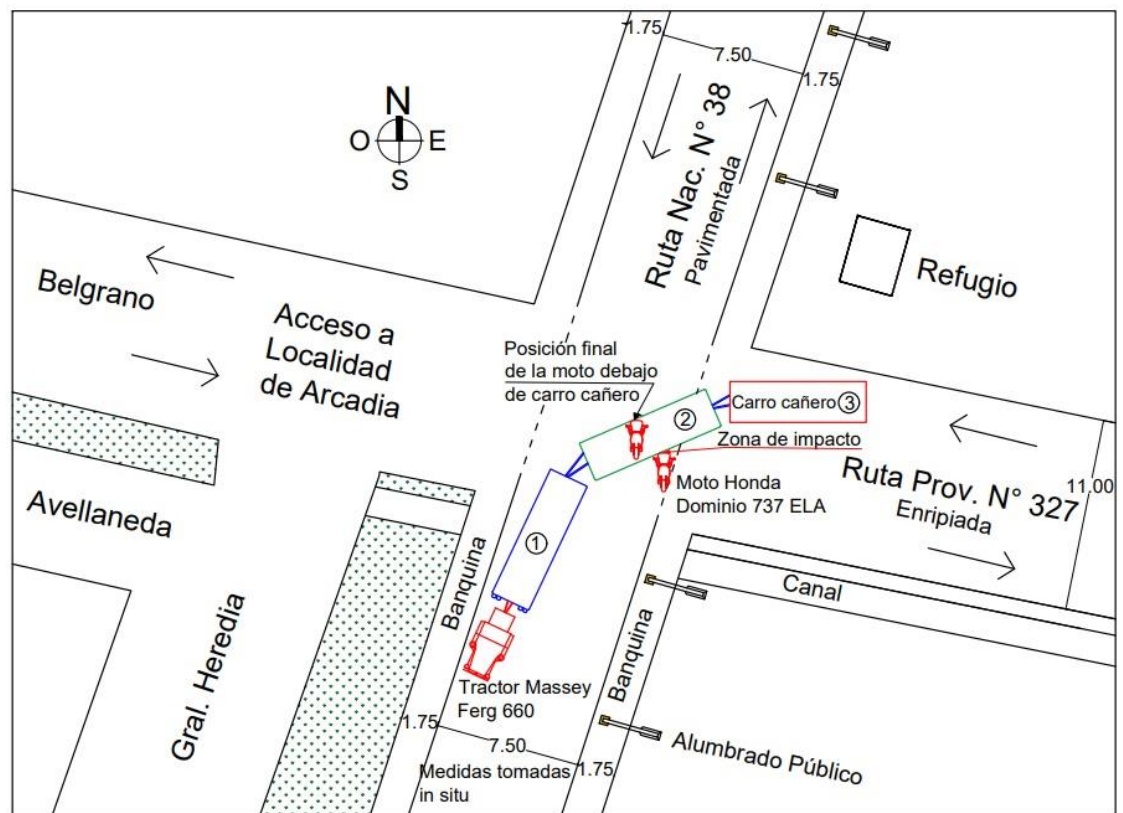
### RELEVAMIENTO PLANIMÉTRICO DEL LUGAR DEL HECHO

En el momento del accidente, como ya se ha descrito anteriormente, la RP327 asfaltada en regular estado de conservación y transitabilidad, actualmente está enripiada, las condiciones climáticas eran regulares ya que estaba oscuro, con neblina pero con una buena iluminación artificial sobre la RN38 asfaltada, igualmente esto provocaba una **visibilidad reducida para ambos vehículos debido a la oscuridad y neblina.**

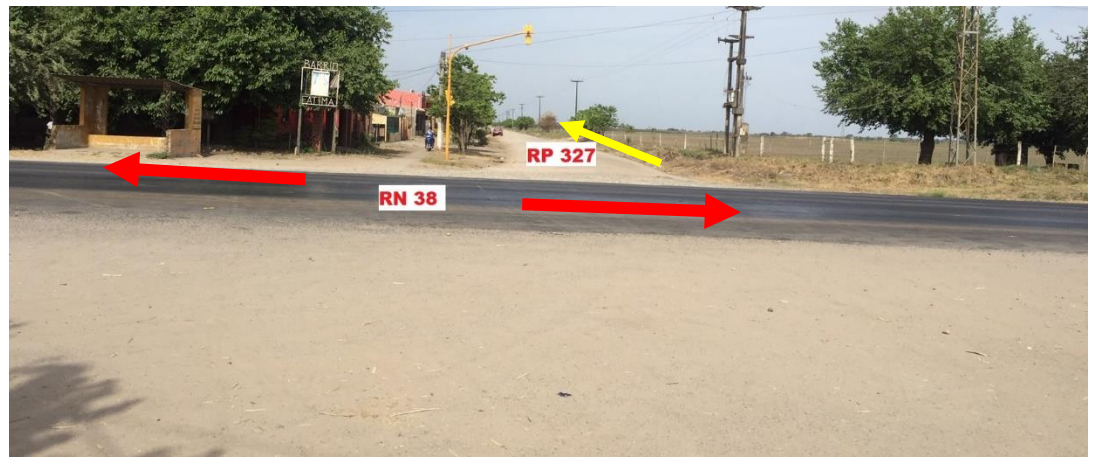
**FOTO N° 1**

De acuerdo a lo descripto por la Policía División Criminalística URS, el testimonio del acusado y de la demandante el lugar donde se produjo el accidente, era una zona bien iluminada artificialmente en la RN38, se puede observar en la foto N°1 del informe fotográfico que obra en autos a fs. 200/201, y con amplia visibilidad y era una encrucijada entre la RN 38 y la RP 327, que según pude constatar, esta última es de ripio como se indica en las fotos Ut-infra, que son actualizadas.

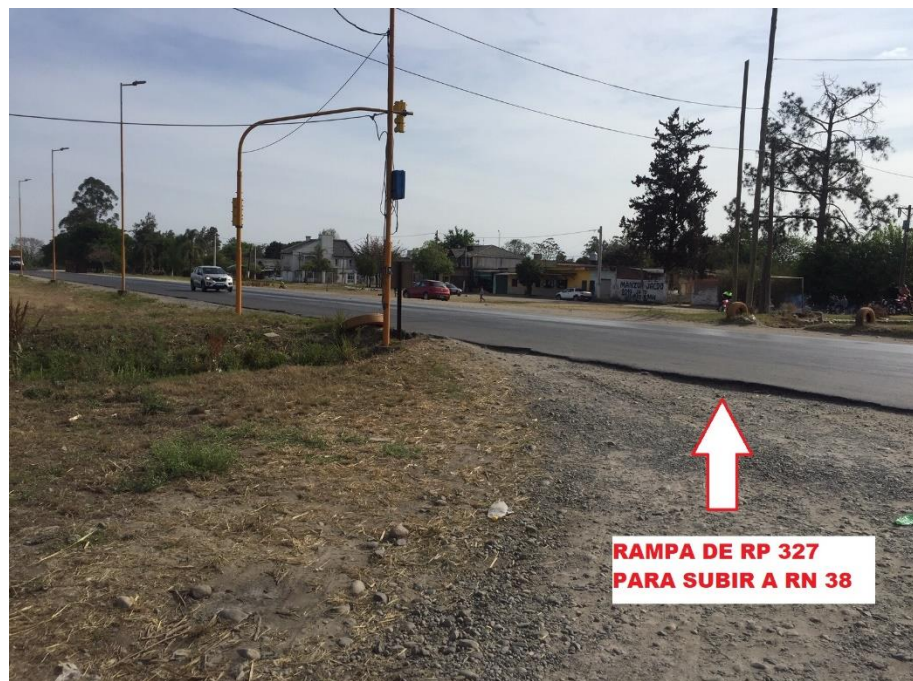
**FOTO N° 4**

1. Que la longitud total del convoy es de 28 m.  
s/consta en autos a fs.210 en fotos N° 36/37
2. Que en ancho total de la ruta N38 es de 11 m (según lo que pude medir).
3. Que la velocidad del convoy supuestamente, al subir por la rampa de la RP327, foto N° 4, cuyo estado es de ripio o asfalto en mal estado, para ingresar a la RN38, habida cuenta que traslada una carga de caña de casi 60 Tn., "**puede considerarse**" entre 20km/h y 30km/h.

Cabe destacar que actualmente esa encrucijada está semaforizada, como lo muestran las fotos N° 4-5 Ut-Infra del relevamiento que hice del lugar del accidente. Elementos que no existían en el momento del accidente.
