ANEXO FOTOGRAFICO compuesto por seis fotografías.

IMPUGNACION DEL INFORME PERICIAL del Sr. Jose m MENA.

JUICIO: Rodriguez Zacarias y otras c/Gramajo Jose Rubén y otros/Daños Y Perjuicios - C.P. Ddo. C4. -

MECANICA DEL CHOQUE

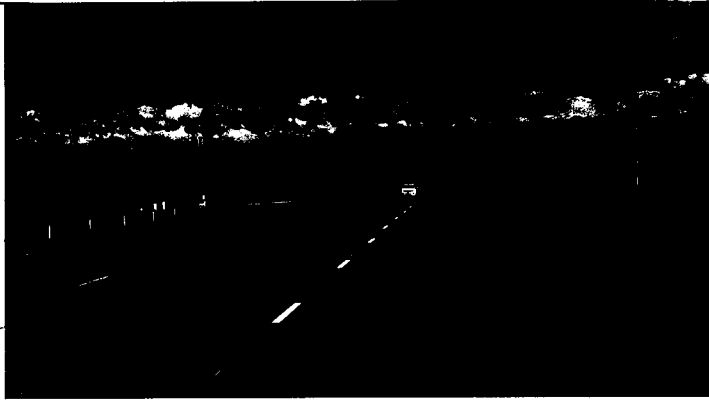
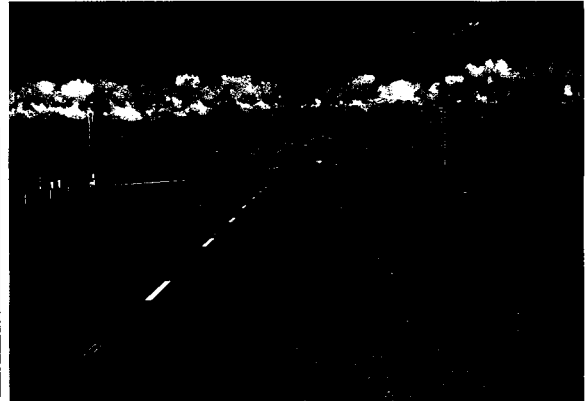
LUGAR DEL SINIESTRO
RUTA NAC. 157
Y ACCESO NORTE
A ATAHONA

El conductor de la ambulancia no tenía el pleno dominio de su unidad y su conducción no era lo atenta ni prudente que le era exigible, en especial al circular en una zona urbanizada. (ver anexo fotográfico que demuestra el intenso tránsito vehicular y la proximidad de viviendas a la zona del siniestro).

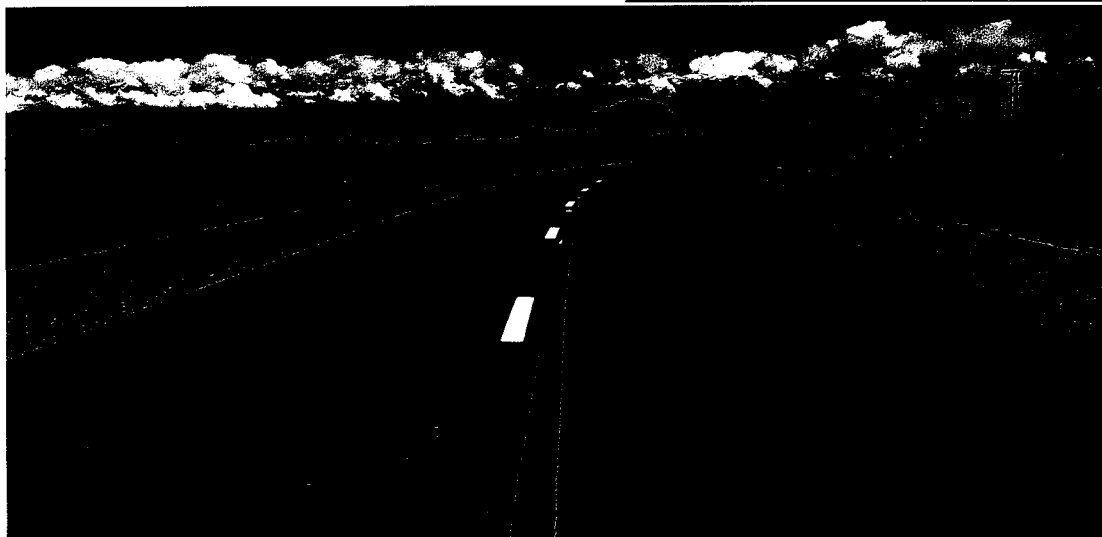
Interseccion del choque - Zona Urbana
