30  
DIVISION CRIMINALISTICA U.R.O.-  
INFORME TECNICO N°: 2023/19

CAUSA: HOMICIDIO CULPOSO: FECHA DEL HECHO: 05/10/19: VICTIMA: ALE JULIO DANIEL: CAUSANTE: HOMET GABRIEL NICOLAS: INTERVIENE: COMISARIA FAMAILLA: FECHA DE INSP: 08/10/19: LUGAR: EN LA PLAYA DE ESTACIONAMIENTO DEL DEPOSITO DE SECUESTRO EL OBRADOR DE ESA U.O.P.-

VEHICULO: MOTOCICLETA: MARCA: HONDA: MODELO: NF 100 WAVE: COLOR: NEGRO: CHAPA PATENTE: NO POSEE COLOCADA: MOTOR N°: SDH150FMG2A5815620: CUADRO N°: 8CHPCGB21BL012685:-----

VEHICULO: AUTOMOVIL: MARCA: VOLKSWAGEN: MODELO: UP: COLOR: BLANCO: CHAPA PATENTE: AB985EB: MOTOR N°: CWR060753: CHASIS N°: 9BWAG4120JT526562: - - - -

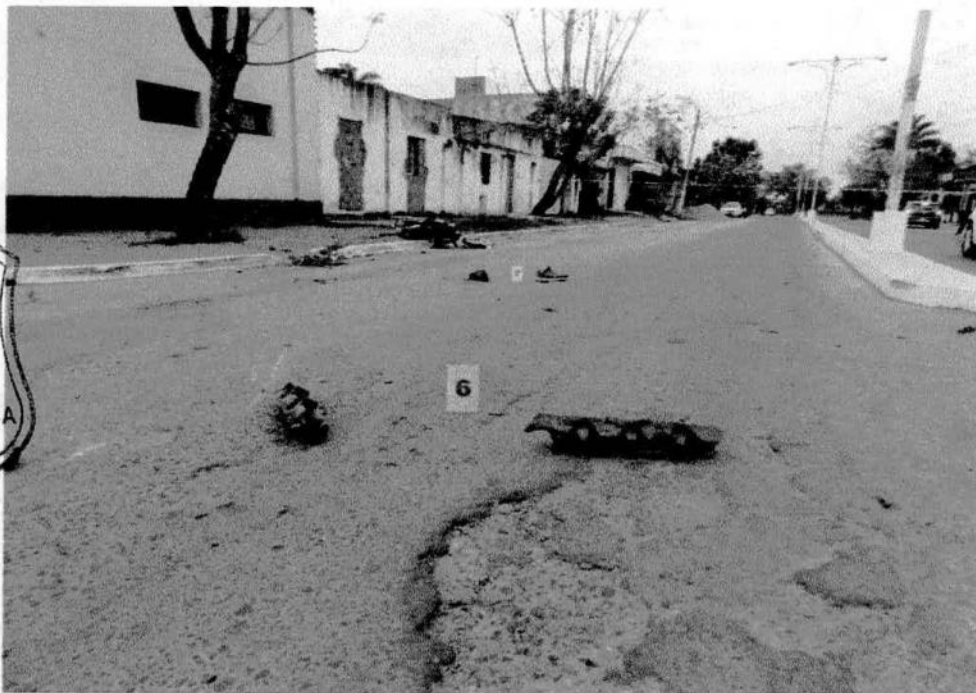
**FOTOGRAFIA N° 20**

**FOTOGRAFIA N°20:** Se observa distintos indicios marcados por sus respectivos carteles, N° 6 tenemos restos diseminados de plásticos, mas huella de arrastre de cuerpo duro. -

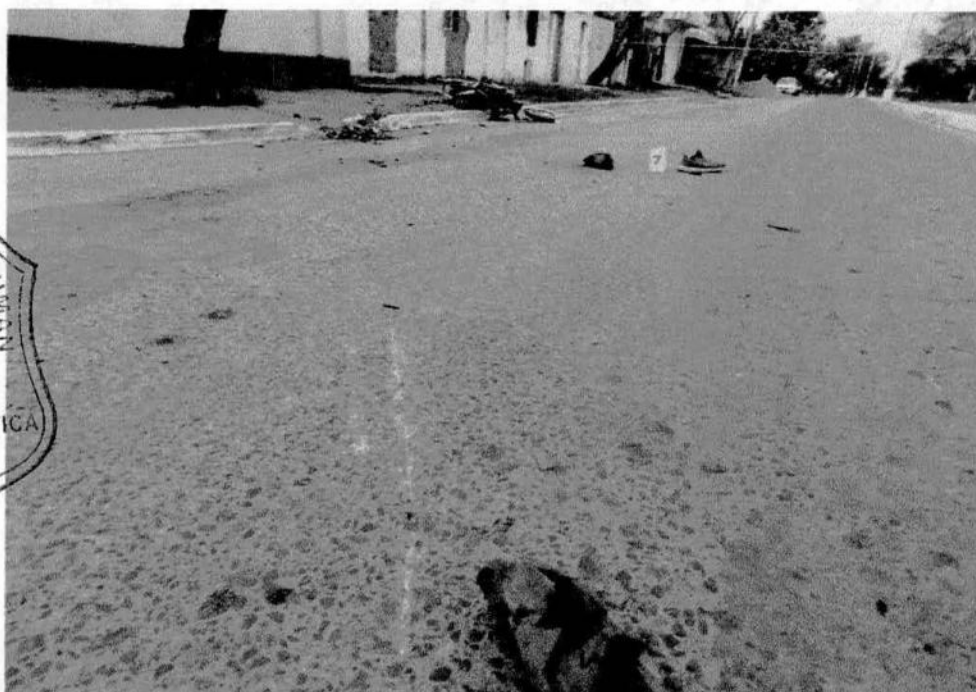
**FOTOGRAFIA N°21** Toma en primer plano de la huella antes mencionada e indicada con N° 6 con desplazamiento hacia el cordón. -

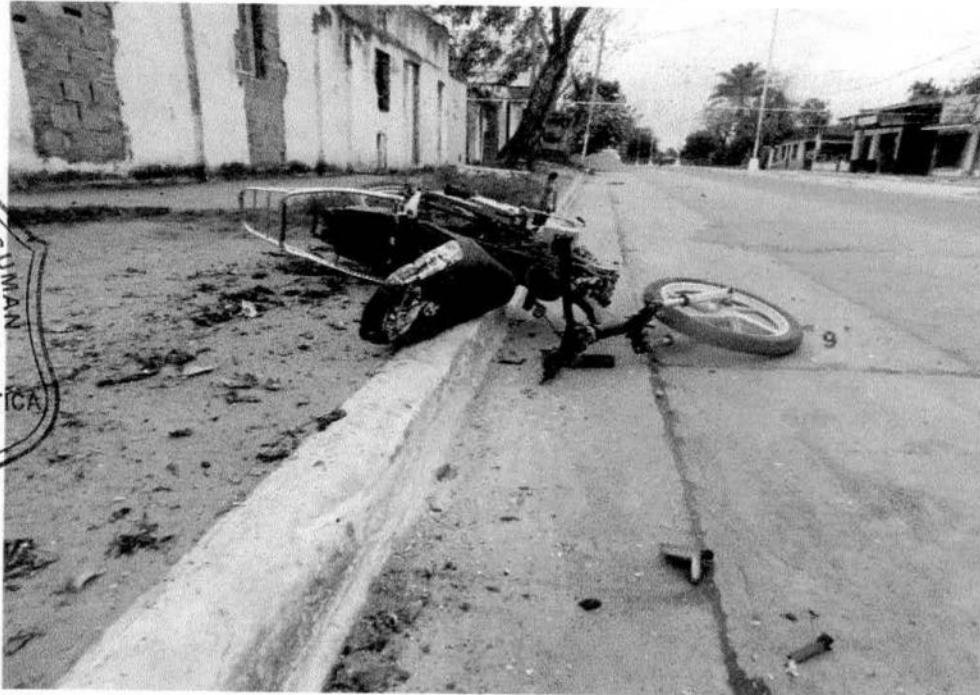
**FOTOGRAFIA N°26** Se observa la posición de la motocicleta al hacernos presente, realizada desde cardinal Este a Oeste.-

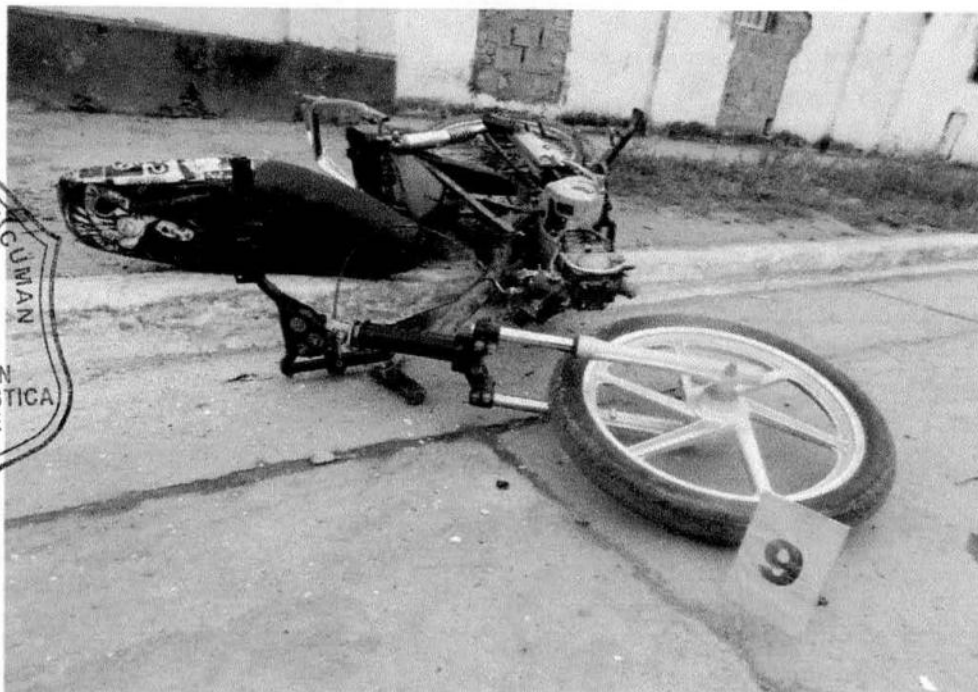
**FOTOGRAFIA N°27**

**FOTOGRAFIA N°27:** Ídem a la anterior desde cardinal Norte a Sur .-

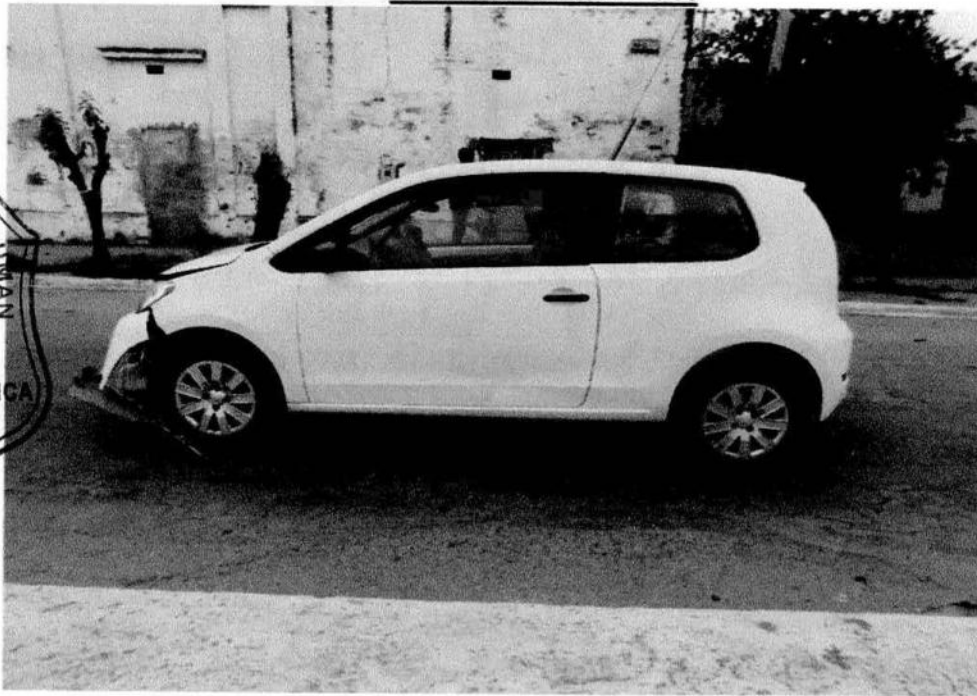
**FOTOGRAFIA N° 30:**

**FOTOGRAFIA N°30:** Toma donde se observa la posición del automóvil involucrado a la causa al momento de hacernos presentes, realizada al lateral izquierdo. -

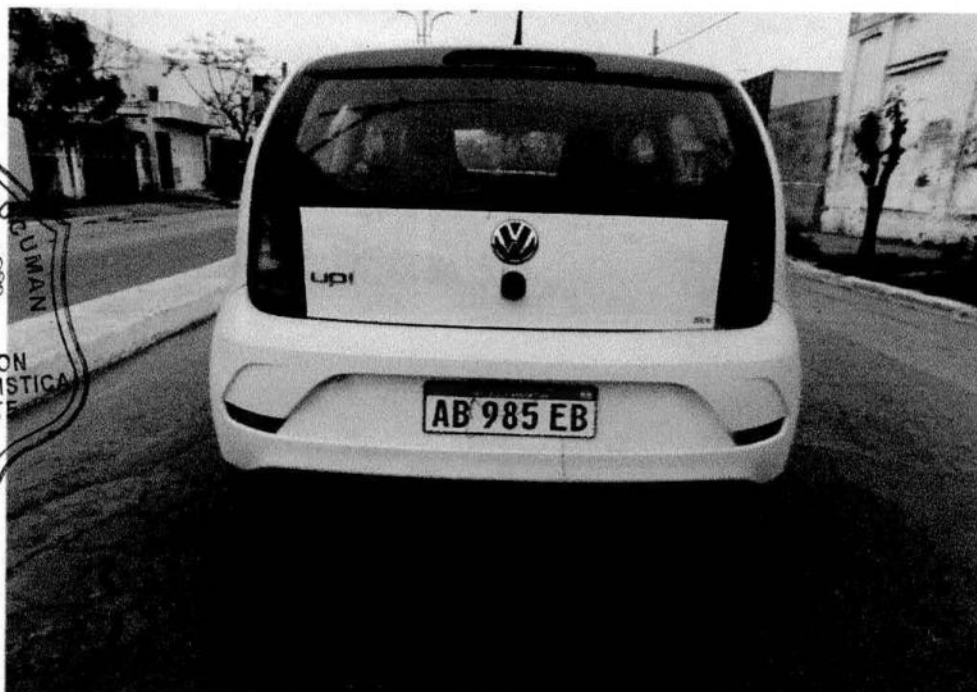
**FOTOGRAFIA N°31**

**FOTOGRAFIA N° 31:** Realizada a la parte posterior donde se observa su estado y Dominio AB 985 EB. -

FAROS TRASEROS: Posee, el derecho con roturas el acrílico, el izquierdo buen estado encienden. -

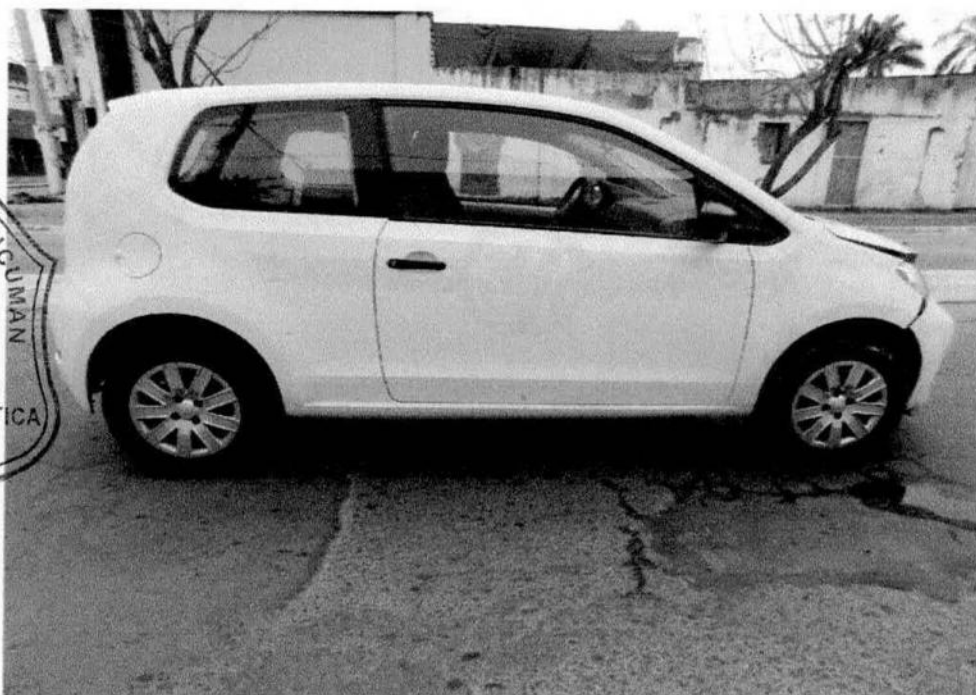
**FOTOGRAFIA N° 32**

**FOTOGRAFIA N32:** Toma al lateral derecho.-

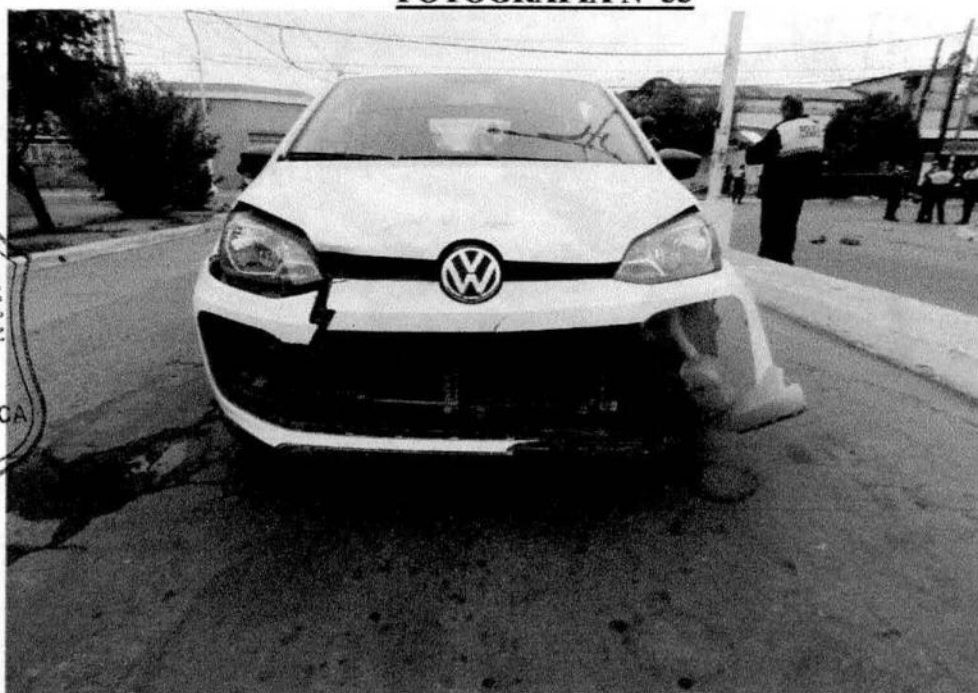
**FOTOGRAFIA N° 33**

**FOTOGRAFIA N°33:** Toma en primer plano donde se observa su estado y los daños que

OBSERVACIONES: Al momento de realizar la inspección técnica al rodado antes mencionado a la vista directa presenta lo siguiente: Capot motor torcido parte delantera y friccionado, paragolpes delantero con roturas el material plástico lado derecho y medio zona superior y del lado izquierdo zona inferior, panel soporte de paragolpes delantero raspado lado izquierdo, parrilla frontal no posee. - - - - -

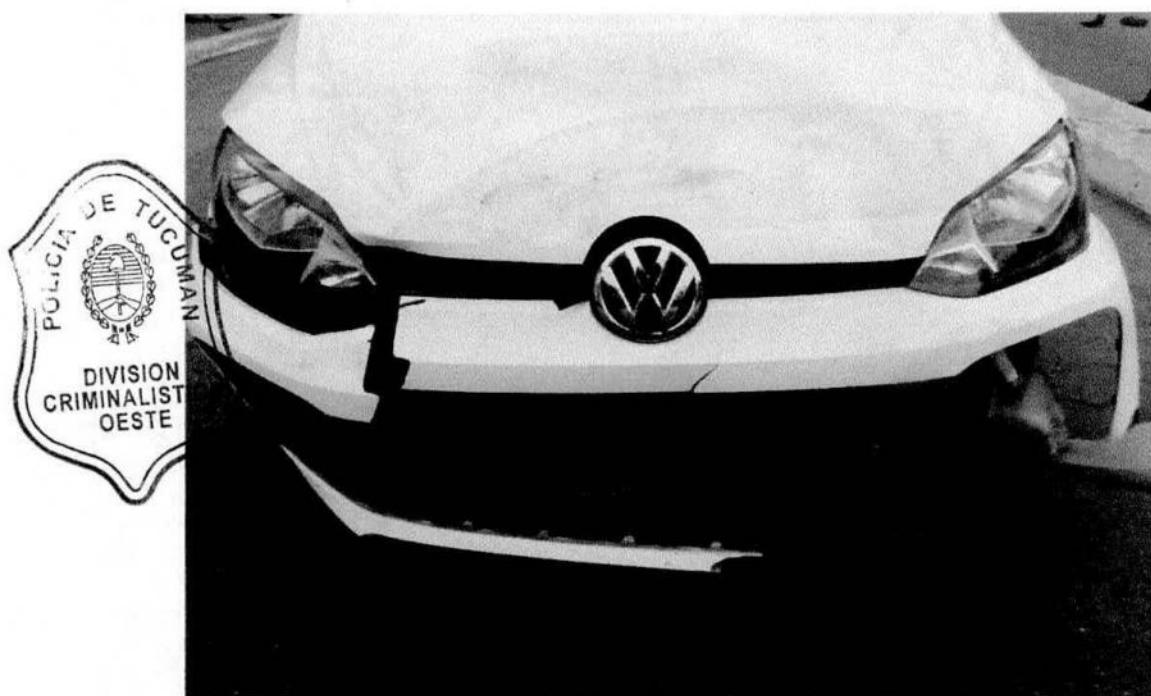
**FOTOGRAFIA N°34**

**FOTOGRAFIA N°34:** Se observa en detalle los daños y mancha oscura en parte media del capot

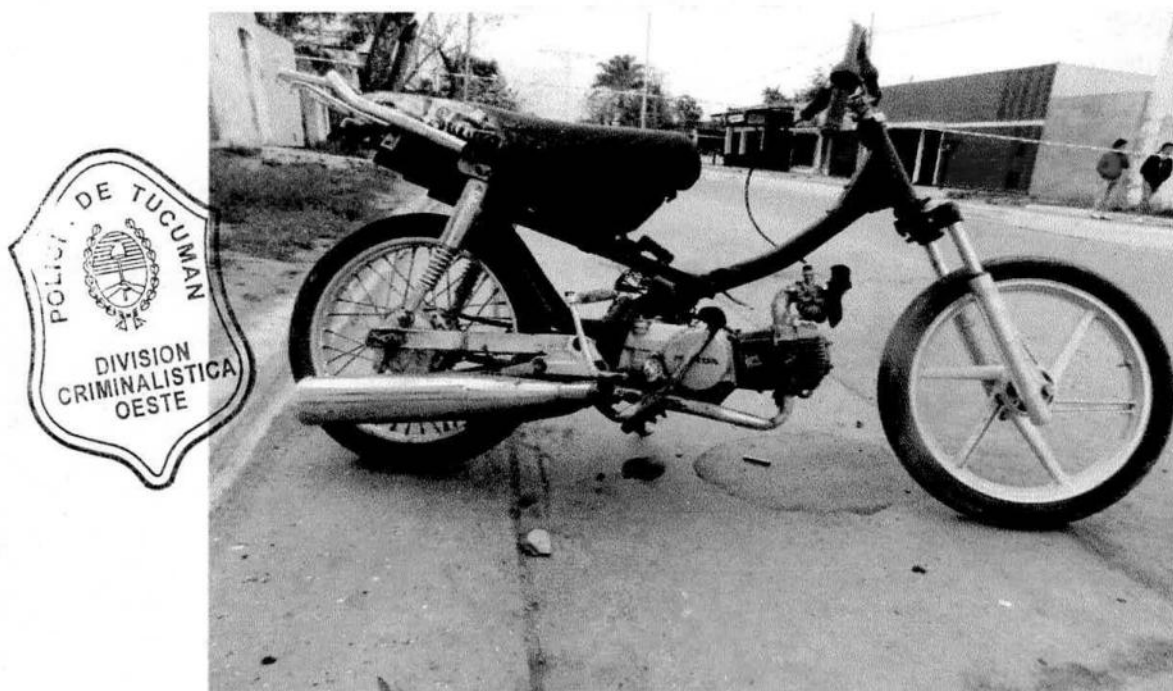
**FOTOGRAFIA N°35**

**FOTOGRAFIA N°35:** Realizada al lateral derecho de la motocicleta.-

OBSERVACIONES: Al momento de realizar la inspección técnica al rodado antes mencionado a la vista directa presenta lo siguiente: Manubrio torcido lado derecho desplazado hacia abajo, tablero de instrumentos no posee, tambor de encendido no posee, carcasa frontal no posee, carcasa cubre faros delantero no posee, filtro de aire no posee, carcasa cubre piernas no posee, carcasa lateral derecha e izquierda parte delantera, medio y trasera no posee, porta paquete trasero raspado lado derecho toda su extensión y torcido

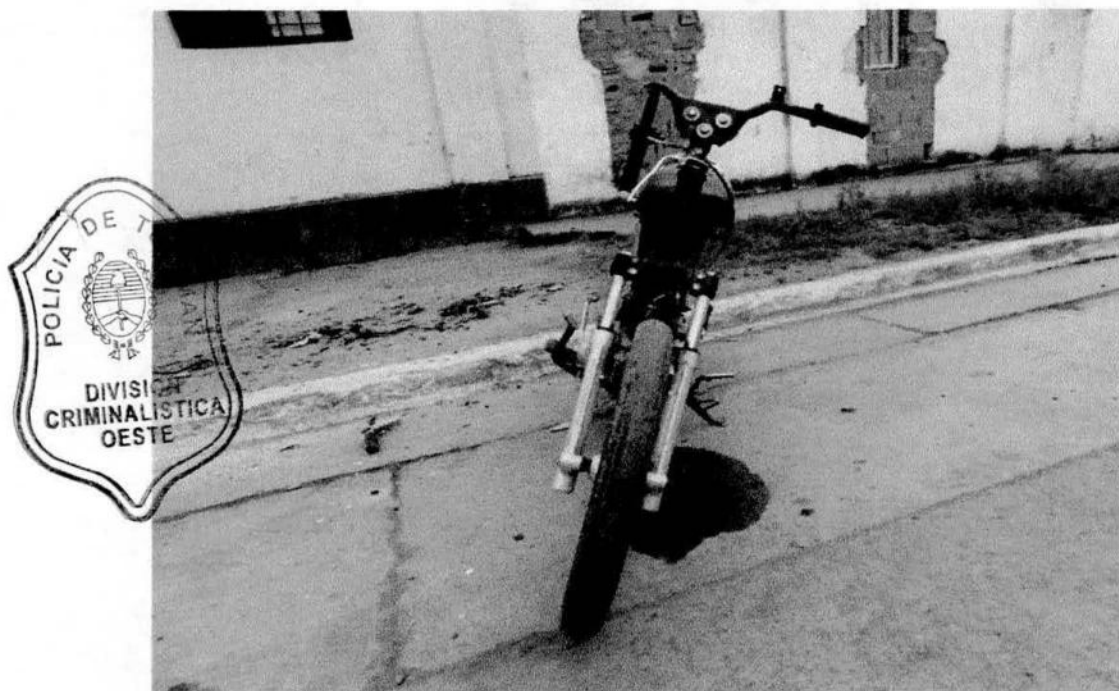
**FOTOGRAFIA N°36** Se observa la parte frontal de la motocicleta.-

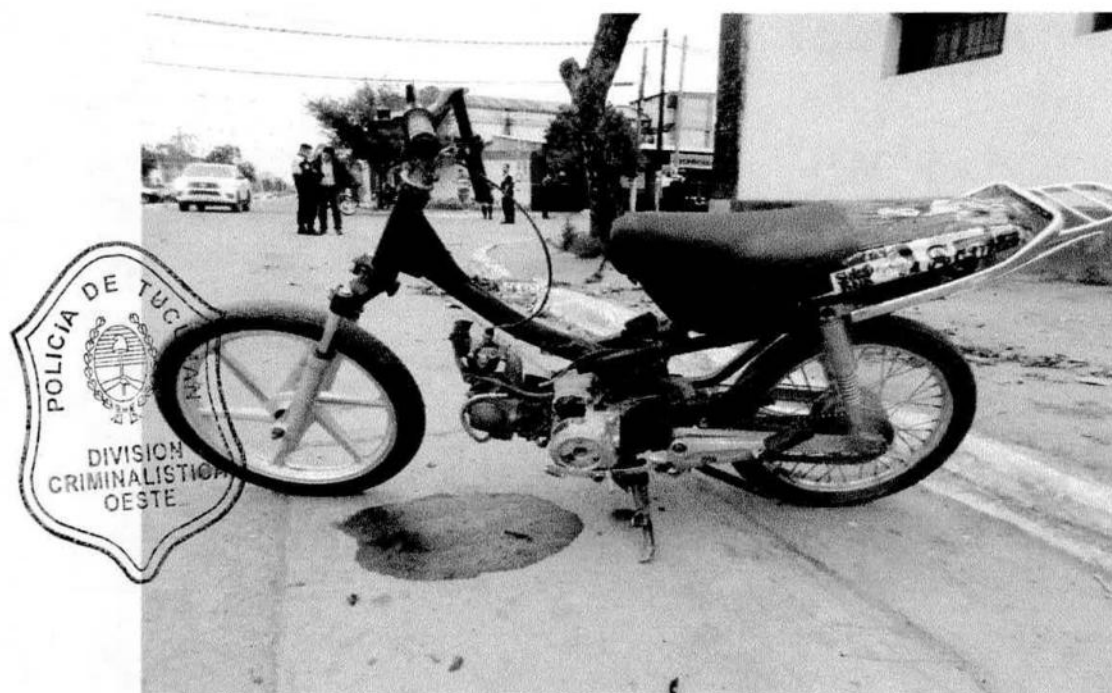
**FOTOGRAFIA N°37**

**FOTOGRAFIA N°37:** Toma en primer plano de lateral izquierdo.-

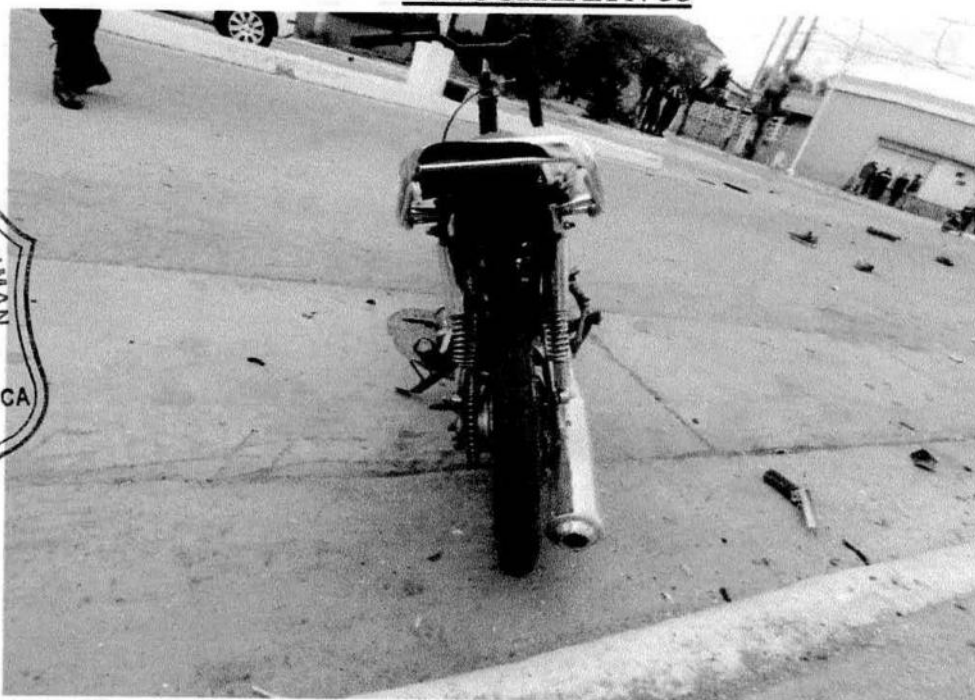
**FOTOGRAFIA N°38**

**FOTOGRAFIA N°38:** Toma al sector posterior.-
