**CAUSA: SANTUCHO JOHAN MAURICIO Y OTS S/
SUS LESIONES. FH 27/06/22 AMAICHA**

Dando cumplimiento a lo solicitado ELEVO A UD.,
adjuntando **CARPETA TECNICA N°1215/22** compuesta de, ,
relevamiento planimetrico, informe fotográfico que consta de (44)
tomas a color y (01) informe técnico mecánico correspondiente

RELEVAMIENTO PLANIMETRICO

INF. FOTOG. N° 1215/2022

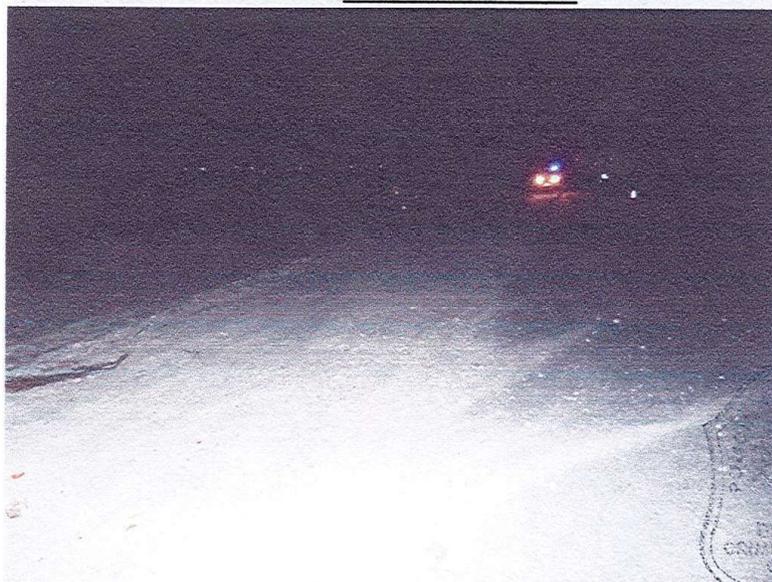
FOTOGRAFIA N° 05

Toma realizada en mayor aproximación, se observa sobre banquina enripiada Sur, levemente visible y aparentemente, huella de derrape, identificado con indicador N° 2. Angulo fotografico de Noreste a Suroeste. -

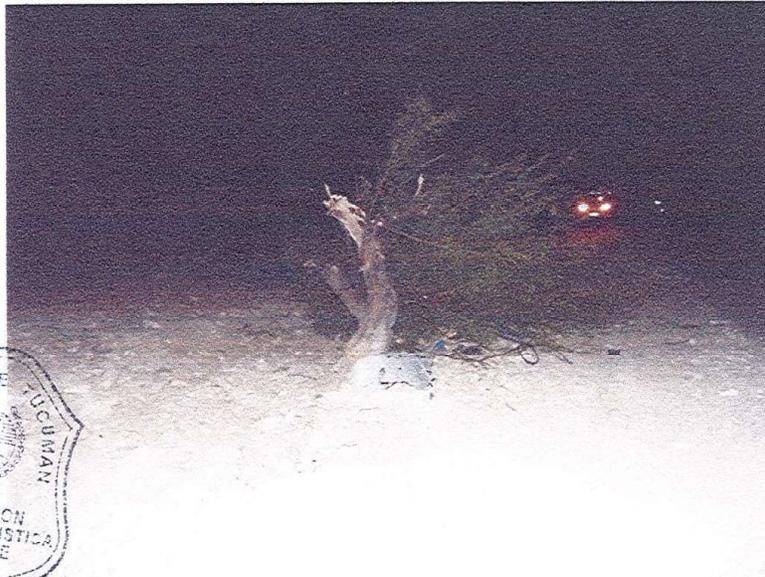
FOTOGRAFIA N° 06

Toma realizada desde banquina enripiada Sur, se observa arbol dañado y restos de autopartes, identificado con indicador N° 3. Angulo fotografico de Noreste a Suroeste. -

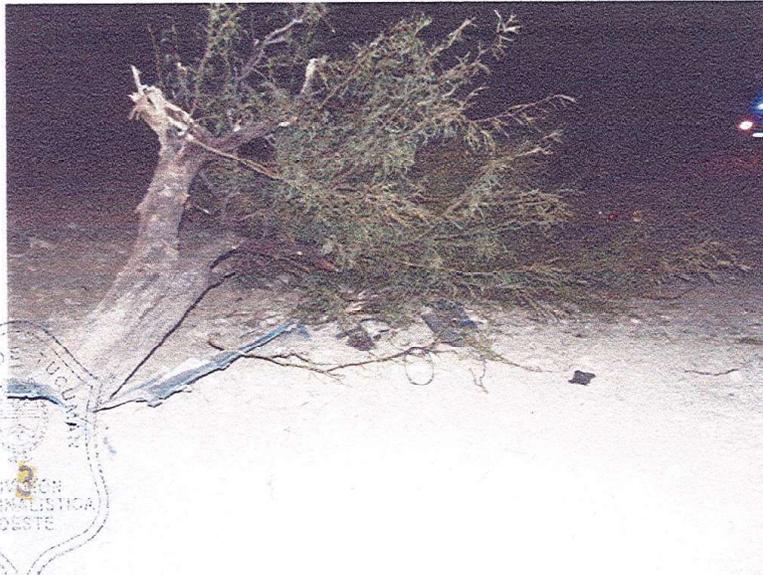
FOTOGRAFIA N° 07

Toma realizada en aproximacion, se observa sobre banquina Sur, restos de autopartes diseminados. -

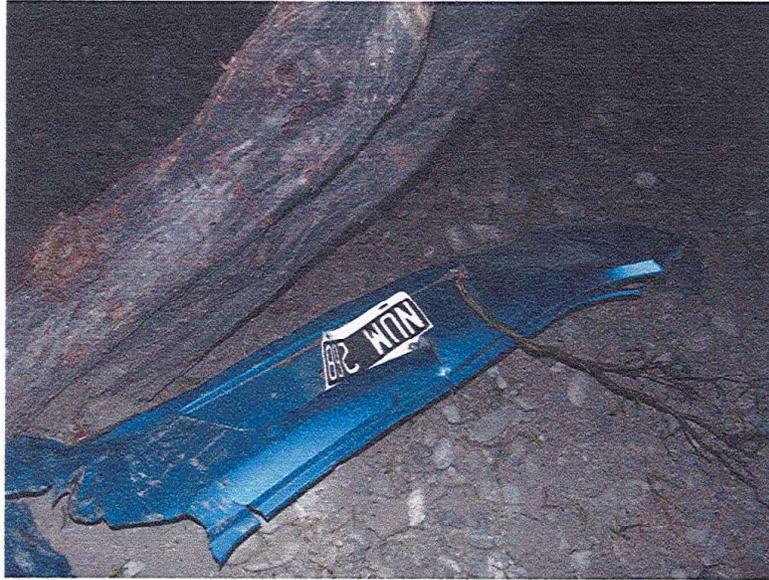
FOTOGRAFIA N° 08

Toma realizada en mayor aproximación, se observa autoparte con el dominio NUM-268. -

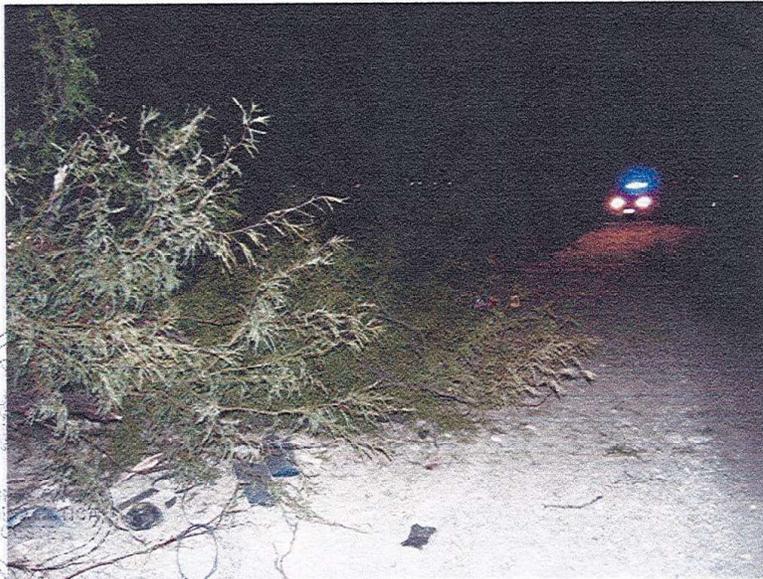
FOTOGRAFIA N° 11

Toma realizada desde banquina Sur, se observa identificador N° 4. Angulo fotografico de Noreste a Suroeste. -

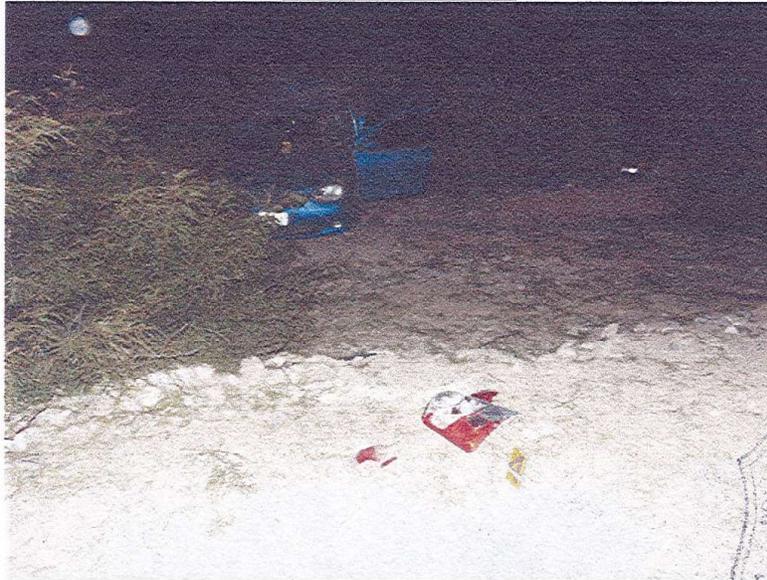
FOTOGRAFIA N° 12

Toma realizada en aproximación, se observa autoparte, identificado con indicador N° 4, en segundo plano se visualiza, vehículo afectado a la presente causa. Angulo fotografico de Noroeste a Sureste. -

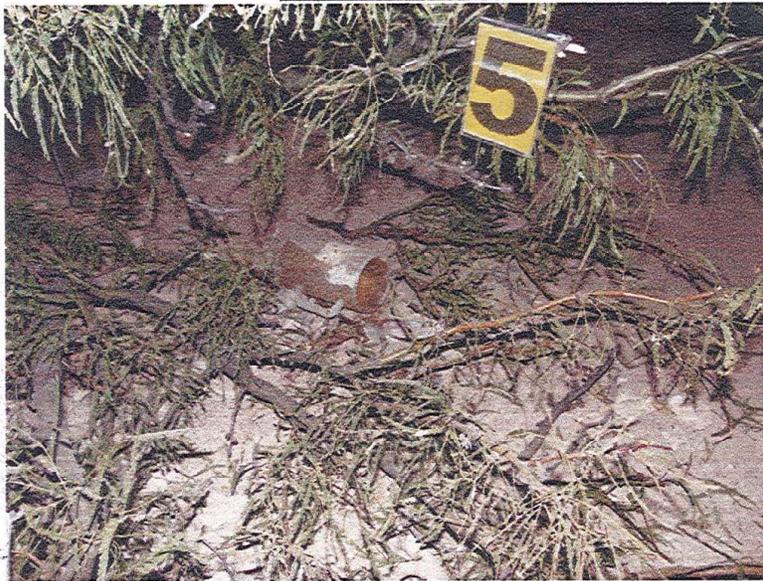
FOTOGRAFIA N° 15

Toma realizada en primer plano, se observa aparentemente una jarra, identificado con indicador N° 5. -

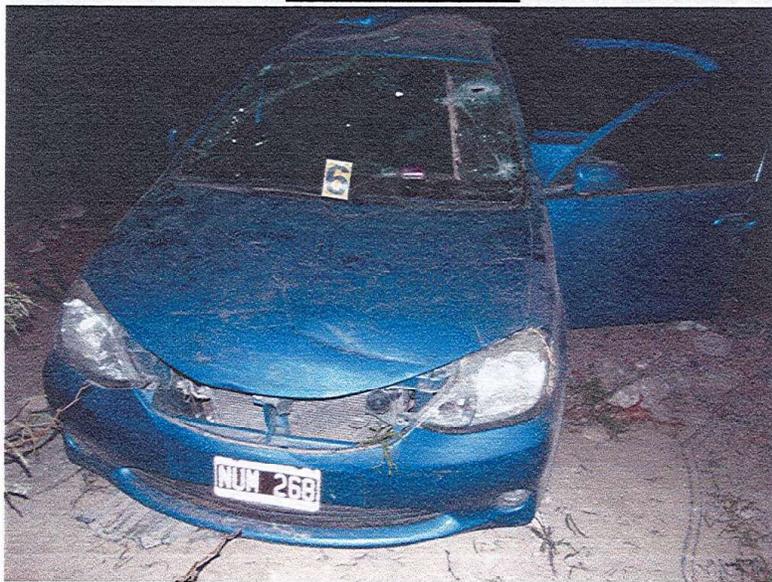
FOTOGRAFIA N° 17

Toma realizada a la parte frontal del vehículo, se observa daños y el dominio NUM-268. –

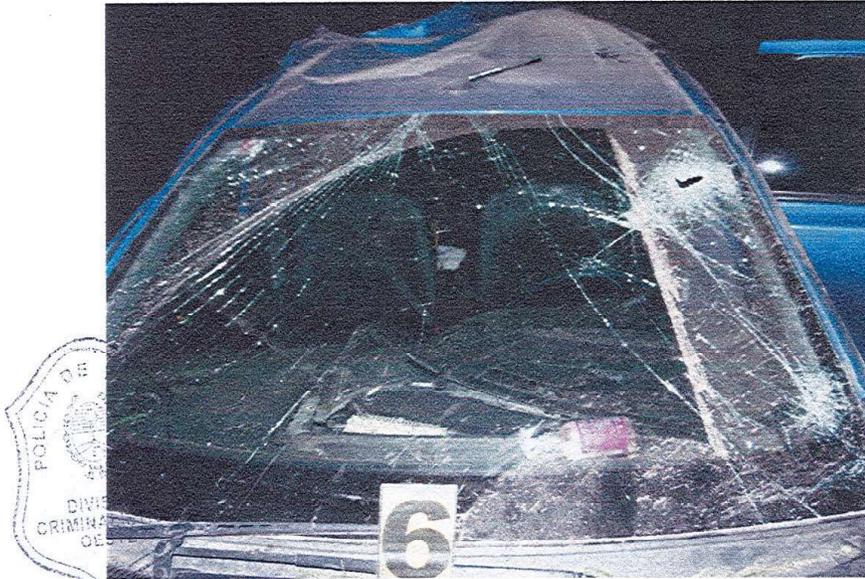
FOTOGRAFIA N° 18

Toma realizada en primer plano, se observa parabrisas dañado. -

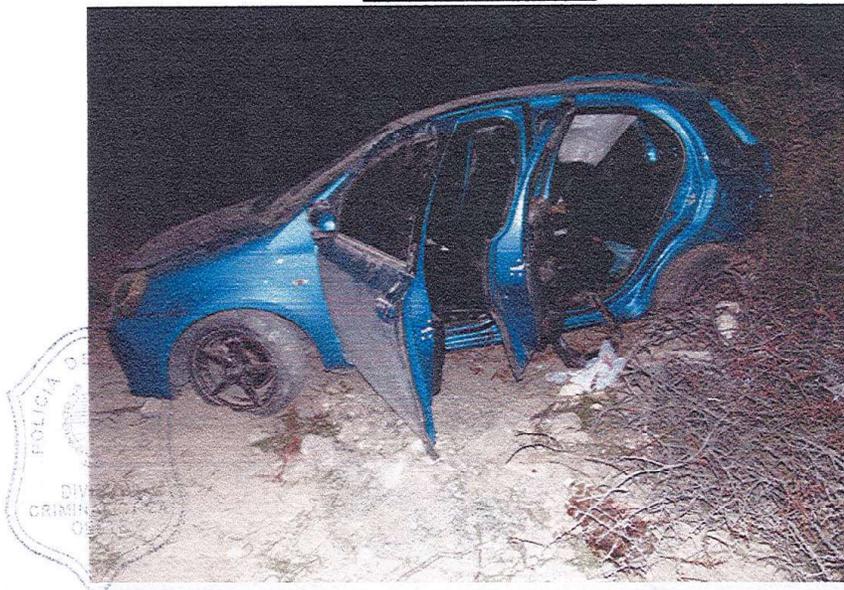
FOTOGRAFIA N° 19

Toma realizada al lateral izquierdo (vista del observador) del rodado. Angulo fotográfico de Suroeste a Noreste. -

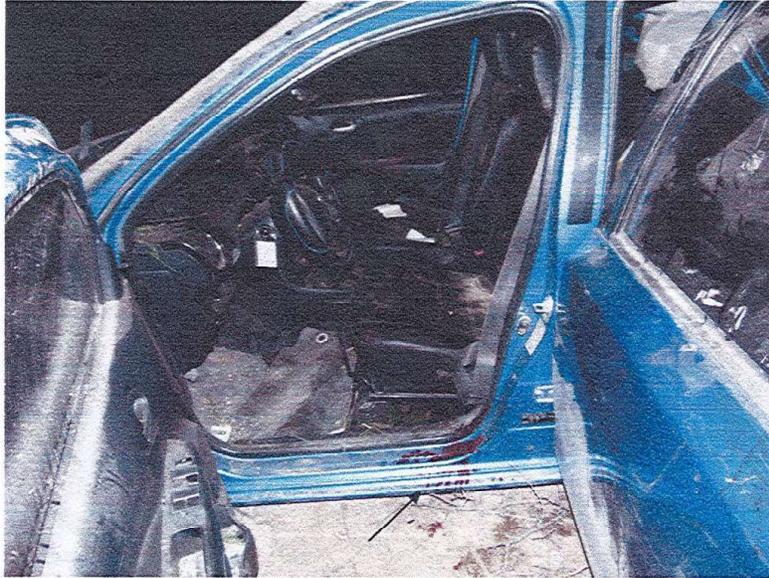
FOTOGRAFIA N° 20

Toma realizada en aproximación, se observa parte del habitáculo del conductor, con flecha inserta indico, manchas pardas rojizas. -
