| Ing. PABLO DANIEL<br>IMPELLIZZERE<br>MP 29.609 | INFORME PERICIAL ACCIDENTOLOGICO | EXPEDIENTE | PAG: |
| | PODER JUDICIAL - MONTEROS<br>JUZAGADO CIVIL Y COMERCIAL<br>COMUN – 1º NOMINACIÓN | <b>122/22_A5</b> | <b>1</b> |

Autos: " CRUZ DIEGO ENRIQUE c/ ARGANARAZ MIGUEL ANGEL s/ DAÑOS Y PERJUICIOS".

### INFORME PERICIAL

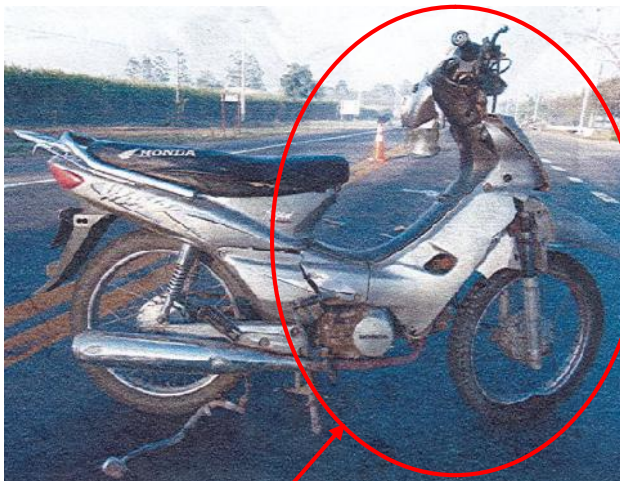
Zona de impacto de la motocicleta

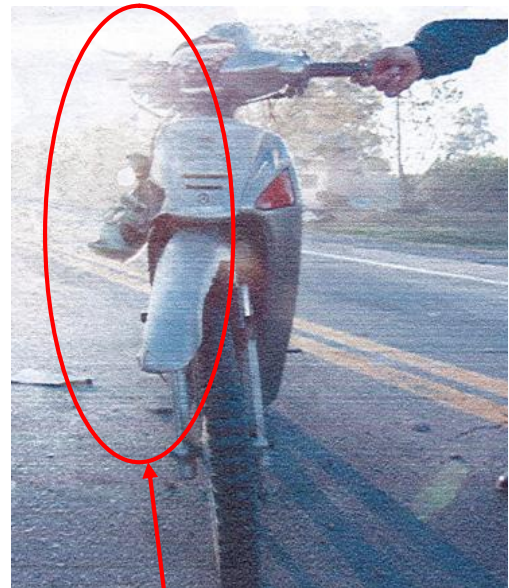
Punto de impacto de la motocicleta.  
Zona de mayor absorción de la  
energía de choque.

También se puede apreciar en las fotografías mostradas en la dinámica del accidente, el punto de impacto de la motocicleta es del lado derecho, por lo cual concluyo que la motocicleta si intentó realizar una maniobra de esquivar.

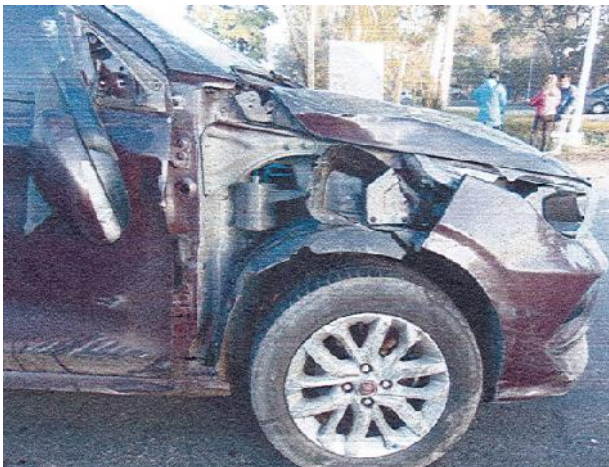
Punto de impacto en el automóvil fue en el lateral del guardabarros delantero derecho como muestra la figura.

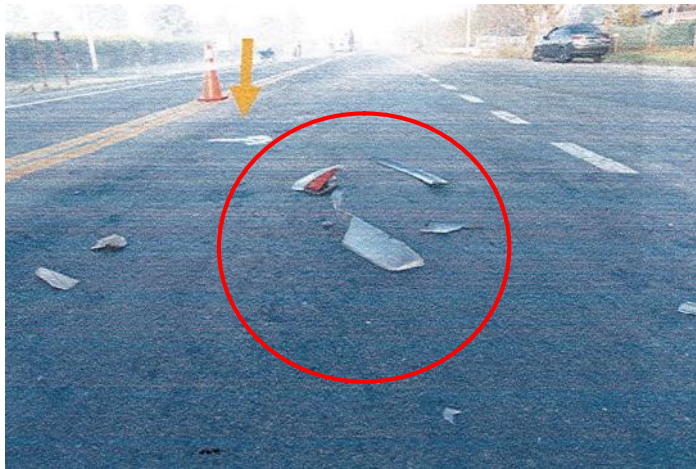
En esta figura vemos la zona de impacto en el pavimento, dentro del círculo rojo donde se muestran los plásticos sueltos de la motocicleta

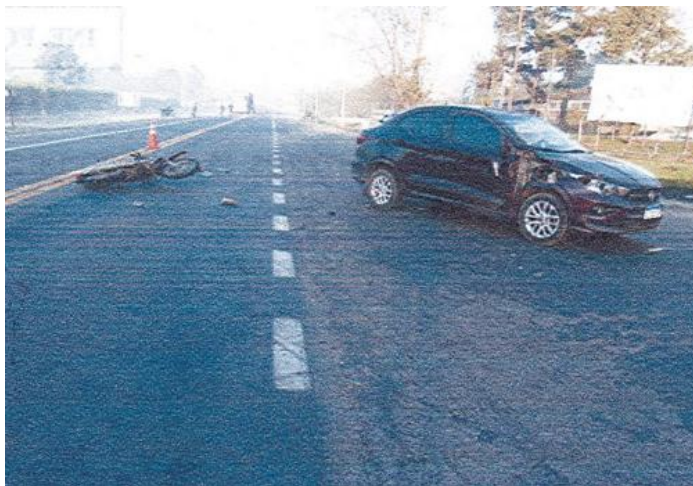
La posición final de los vehículos fue: el automóvil FIAT sobre la banquina Oeste con la parte frontal orientada hacia el Noroeste y la motocicleta recostada sobre su lateral izquierdo con la rueda delantera hacia el Oeste sobre su mismo carril de circulación.

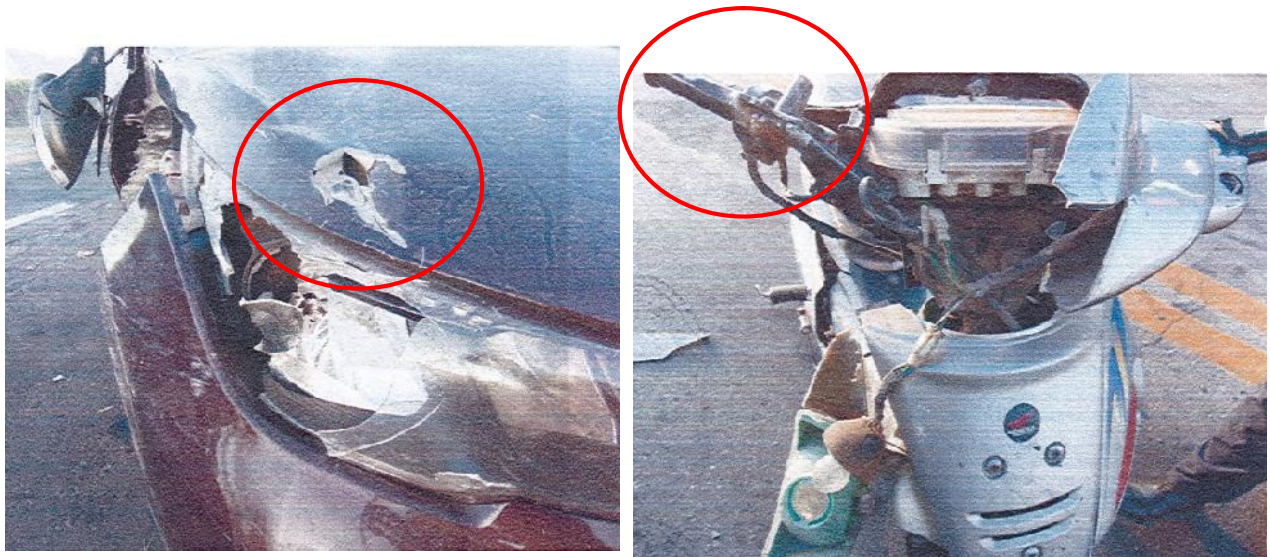
En estas fotografías se pueden ver que el manillar derecho de la HONDA se incrustó en el lateral derecho del capot del FIAT, lo que demuestra el movimiento de giro hacia la izquierda del conductor de la motocicleta.
