**DECRETO DE APERTURA DE LA INVESTIGACIÓN**

Dando cumplimiento a lo ordenado, ELEVO A UD.  
expediente 775/82 (DCO), adjuntando **Informe fotográfico,  
Relevamiento Planimétrico y Pericias Físico Mecánicas N°  
1352/23 (DCO), conforme a lo dispuesto por esa Unidad  
Fiscal.**

RELEVAMIENTO PLANIMETRICO

**DEPARTAMENTO CRIMINALÍSTICO**  
**INFORME ACCIDENTOLOGICO Nro. 1877/2023**

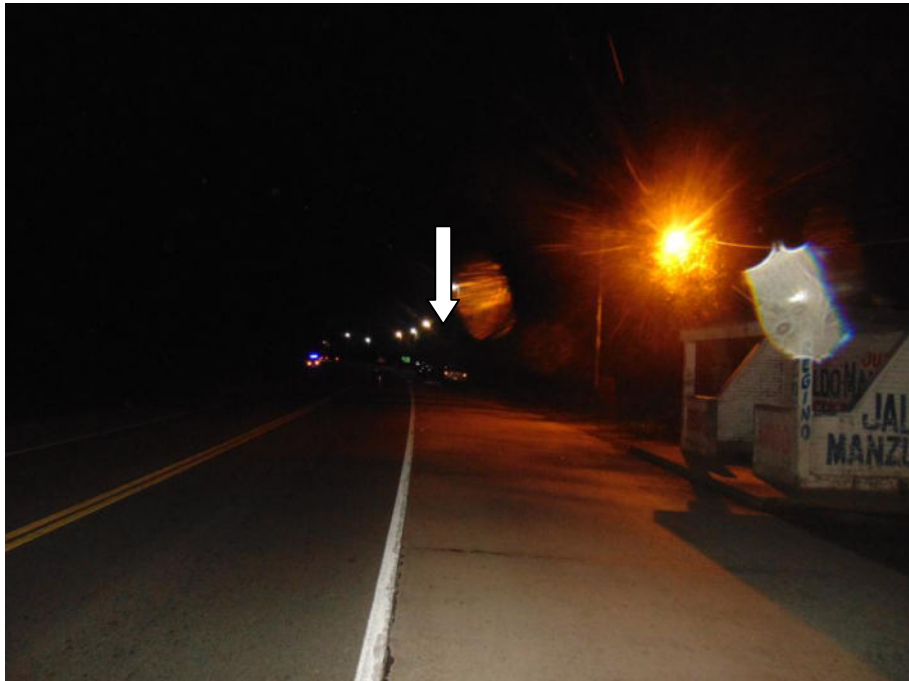
**FOTOGRAFIA N° 1**

**FOTOGRAFIA N° 01:** Toma Panorámica realizada sobre ruta Provincial n°307 altura antes de llegar al camino viejo de la ,localidad de Santa Lucia, se observa con flecha inserta el lugar donde fueron encontrados vehículos intervinientes en la presente causa. Angulo fotográfico del cardinal Este a Oeste.-

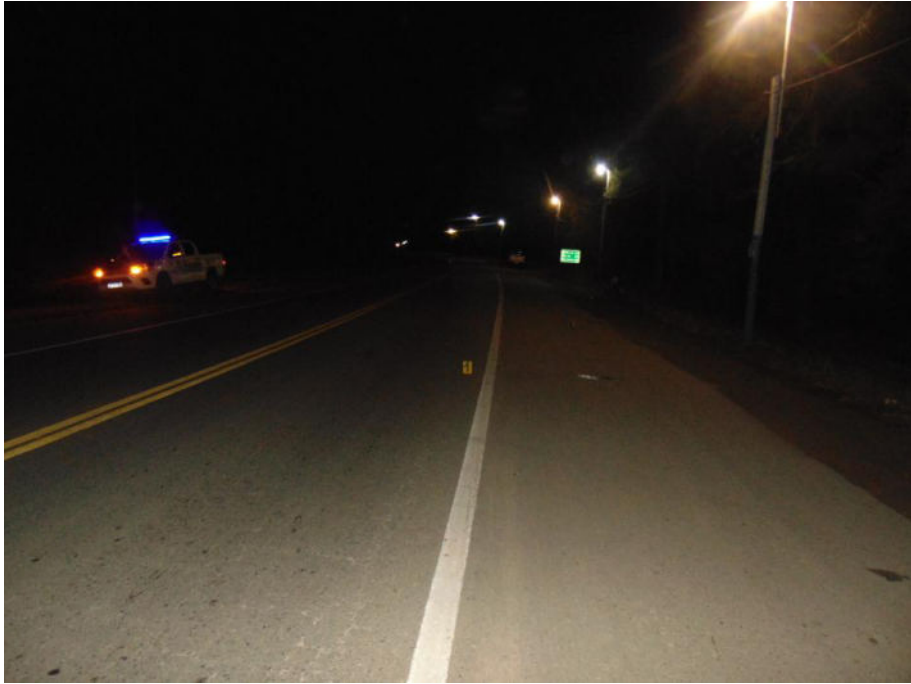
**FOTOGRAFIA N° 02:**

**FOTOGRAFIA N°2:** Toma en aproximacion al indicador n°1 friccion de cuerpo duro.-

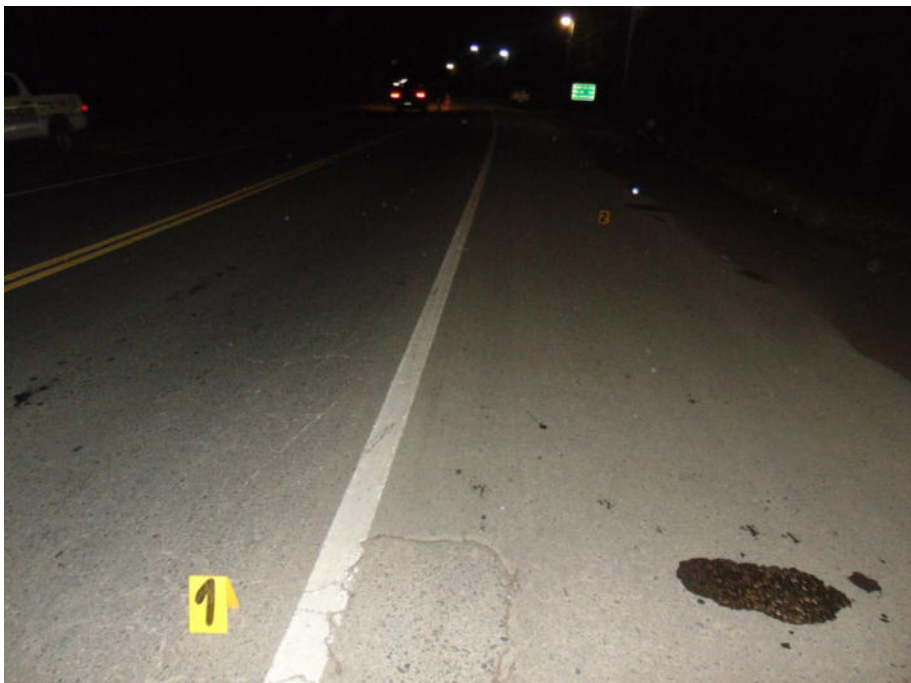
**FOTOGRAFIA N° 3**

**FOTOGRAFIA N° 03:** Toma en primer plano al indicador n°1 friccion de cuerpo duro.-

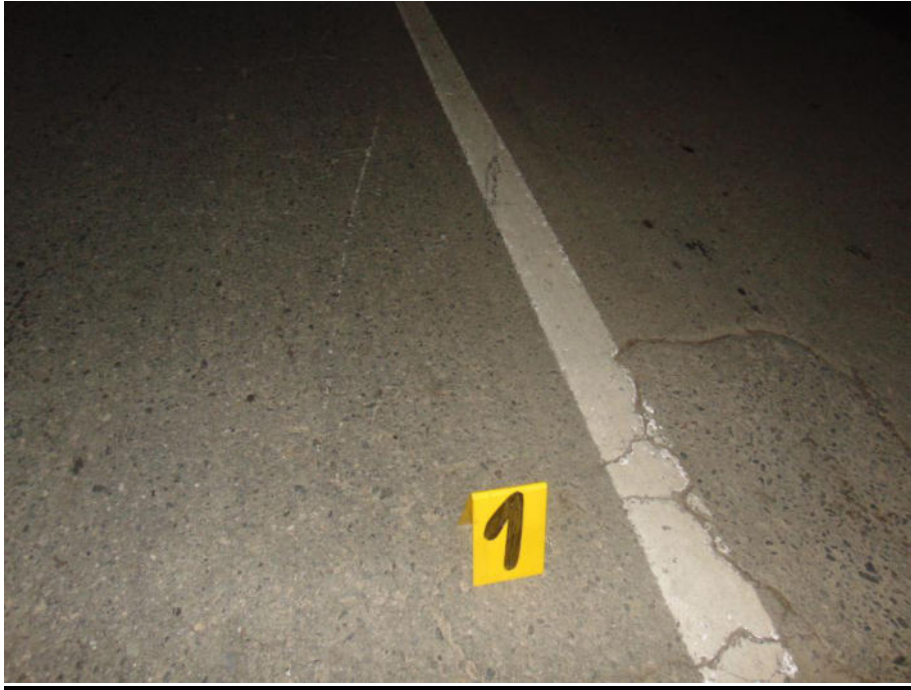
**FOTOGRAFIA N° 4**

**FOTOGRAFIA N° 04:** En la misma se observa en detalle indicador n°1 fricción de cuerpo duro.-

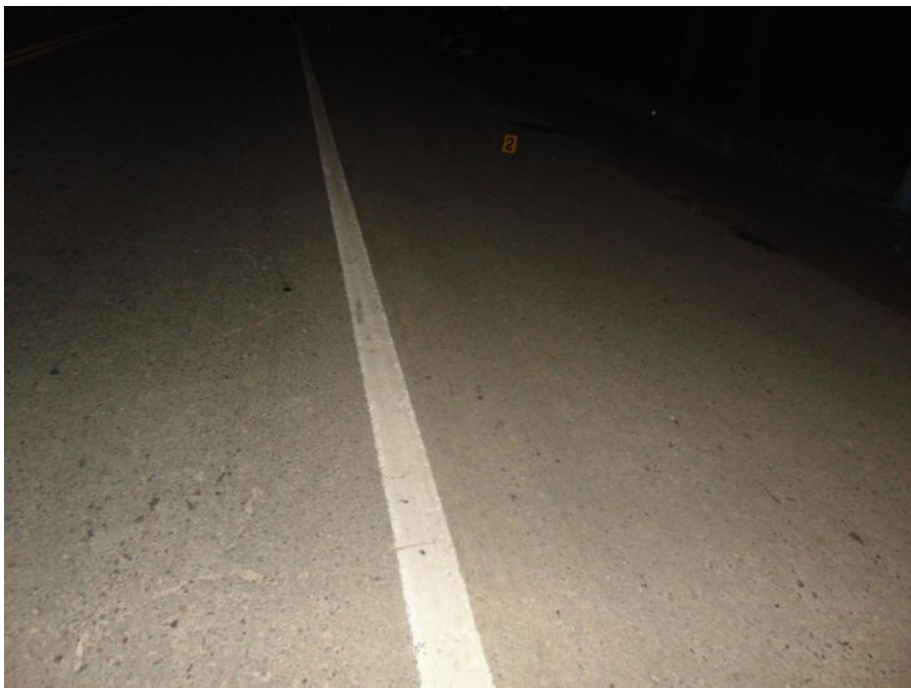
**FOTOGRAFIA N° 5**

**FOTOGRAFIA N° 05:** Toma en aproximacion al indicador n°2 fricción de cuerpo duro.-

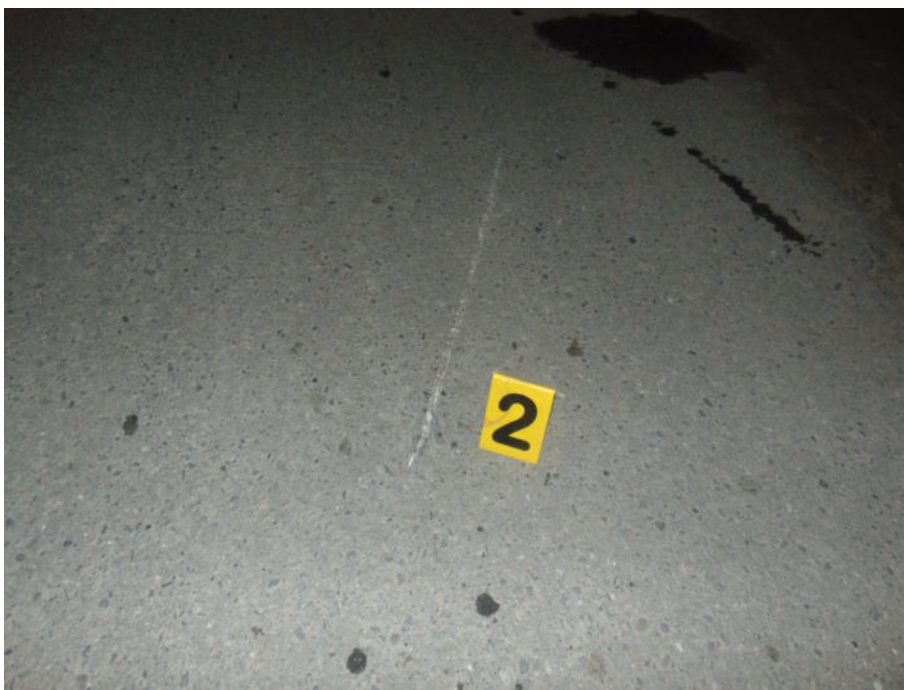
**FOTOGRAFIA N° 6**

**FOTOGRAFIA N° 06:** Toma en detalle al indicador n°2 fricción de cuerpo duro.-

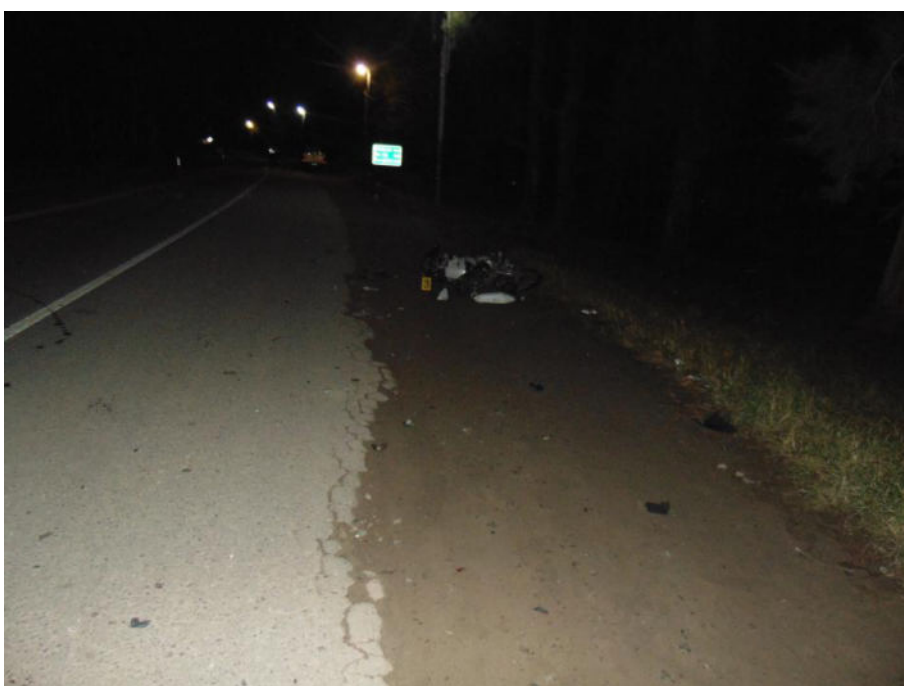
**FOTOGRAFIA N° 7**

**FOTOGRAFIA N° 07:** Toma en aproximación al indicador n°3 Motocicleta marca Yamaha dominio: A067CNZ. Angulo fotográfico del cardinal Este a Oeste.-

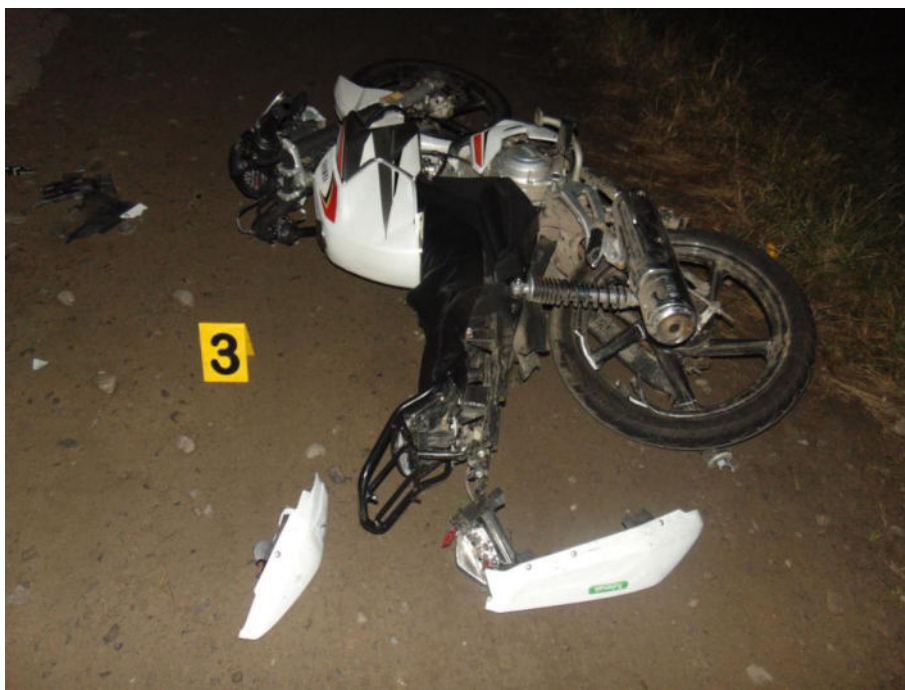
**FOTOGRAFIA N° 8**

**FOTOGRAFIA N° 08:** Toma en primer plano a la motocicleta marca Yamaha dominio: A067CNZ.-

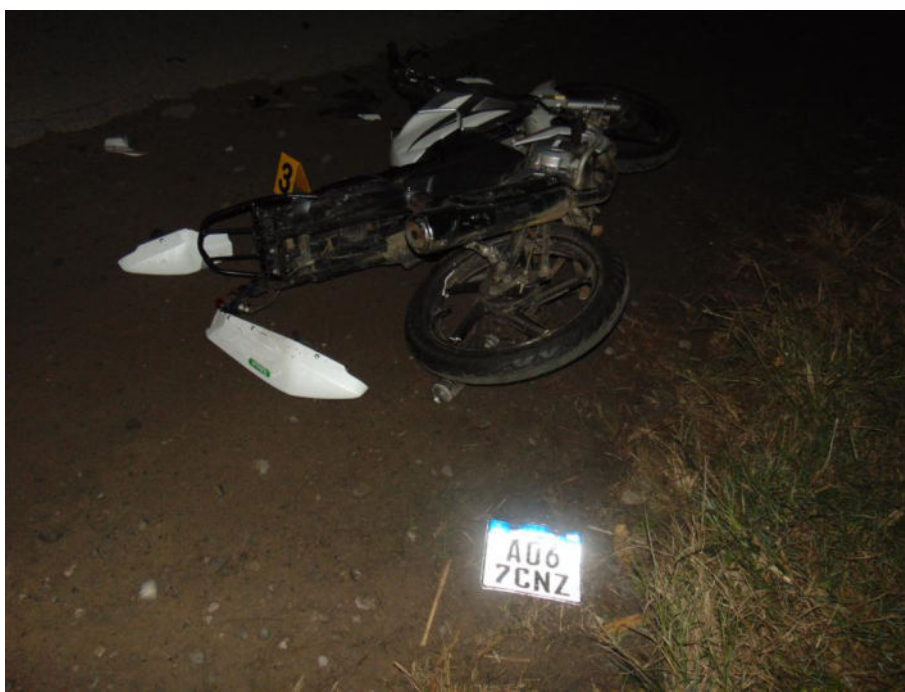
**FOTOGRAFIA N° 9**

**FOTOGRAFIA N° 09:** Toma realizada desde otro ángulo fotográfico observando la posición y el lugar donde se encontraba la motocicleta Yamaha dominio: A067CNZ.-

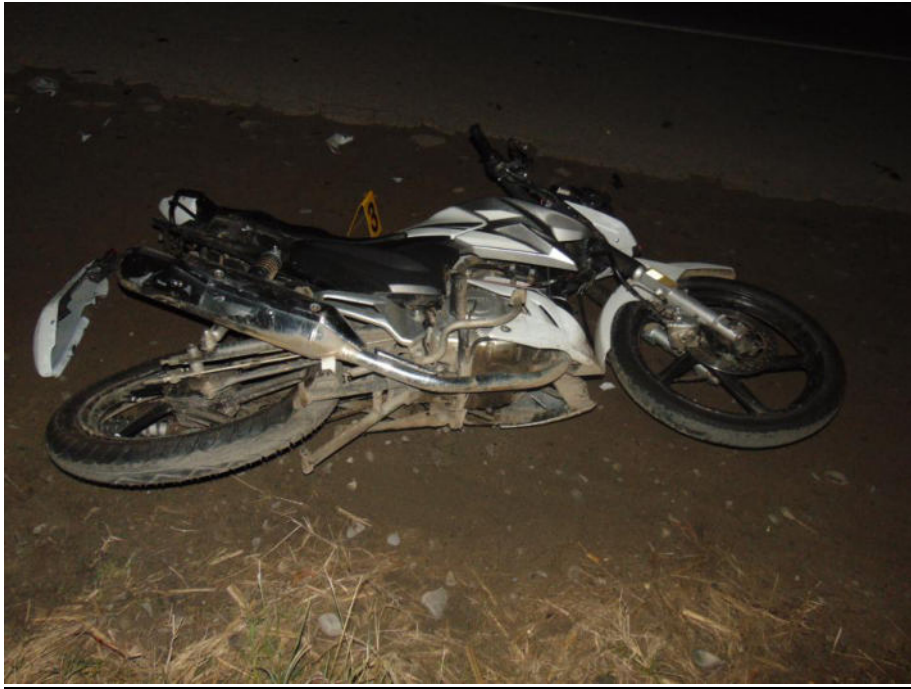
**FOTOGRAFIA N° 10**

**FOTOGRAFIA N° 10:** Toma realizada desde otro ángulo fotográfico observando la posición y el lugar donde se encontraba la motocicleta Yamaha dominio: A067CNZ.-

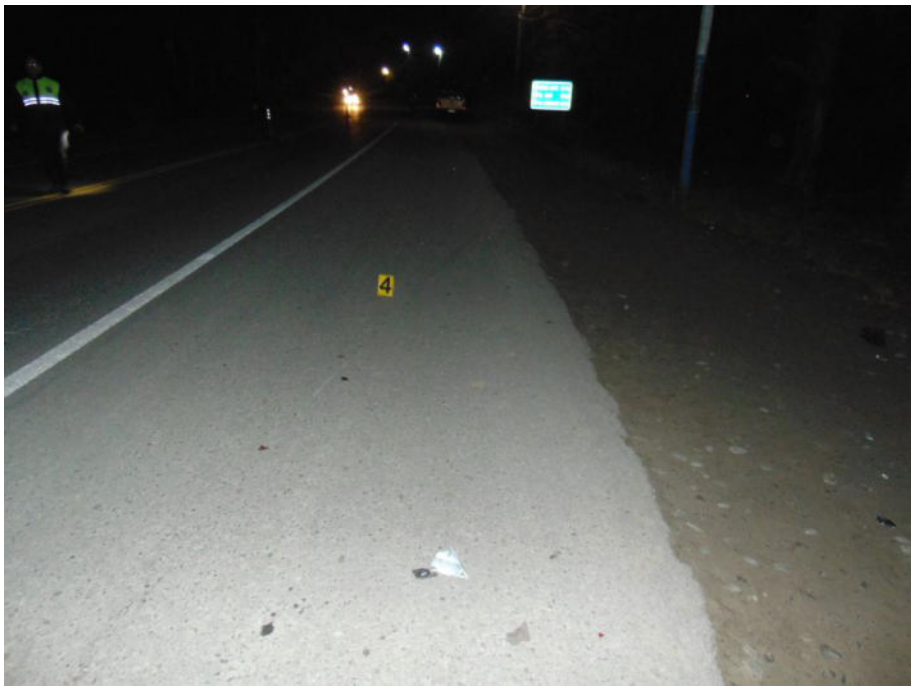
**FOTOGRAFIA N°11**

**FOTOGRAFIA N° 11:** Toma en aproximacion al indicador n°4 huella de arrastre. Ángulo fotográfico del cardinal Este a Oeste.-

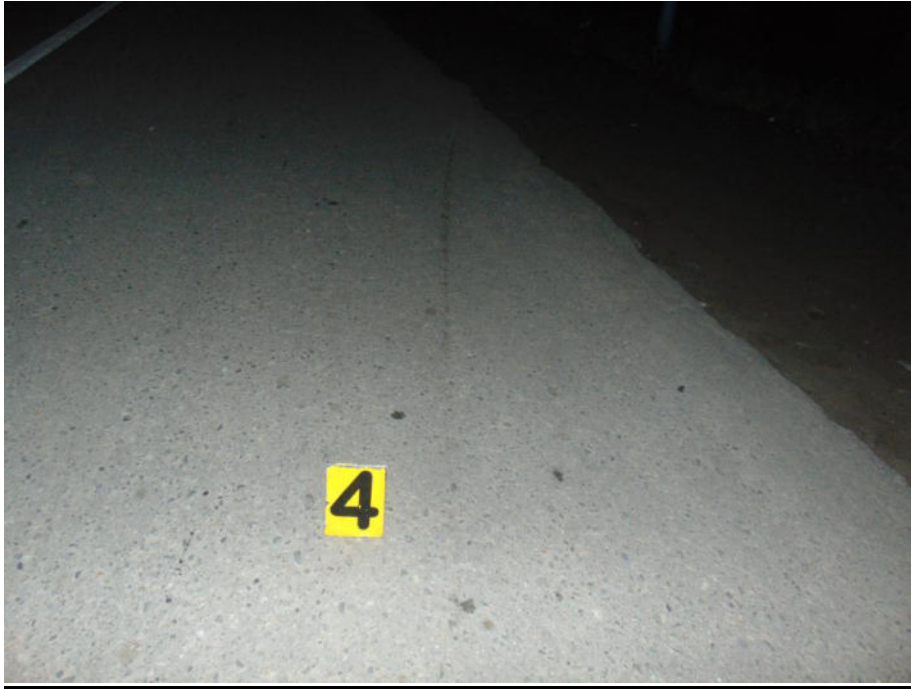
**FOTOGRAFIA N° 12**

**FOTOGRAFIA N° 12:** Toma en primer plano al indicador n°4 cuerpo de arrastre.-

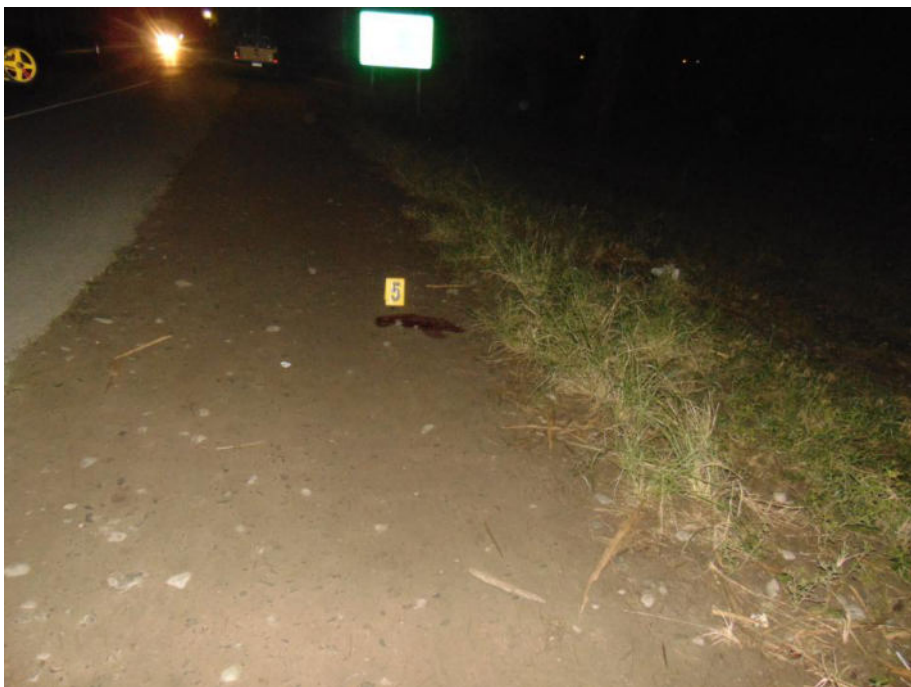
**FOTOGRAFIA N° 13**

**FOTOGRAFIA N° 13:** Toma en aproximacion al indicador n°5 mancha pardo rojiza.-

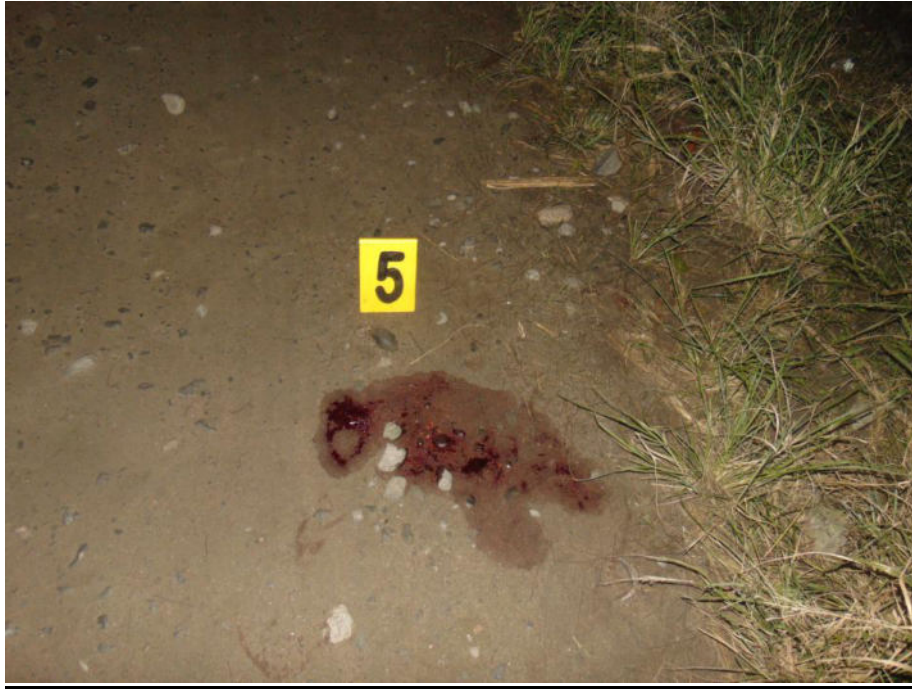
**FOTOGRAFIA N° 14**

**FOTOGRAFIA N° 14:** Toma en primer plano al indicador n°5 mancha pardo rojiza.-

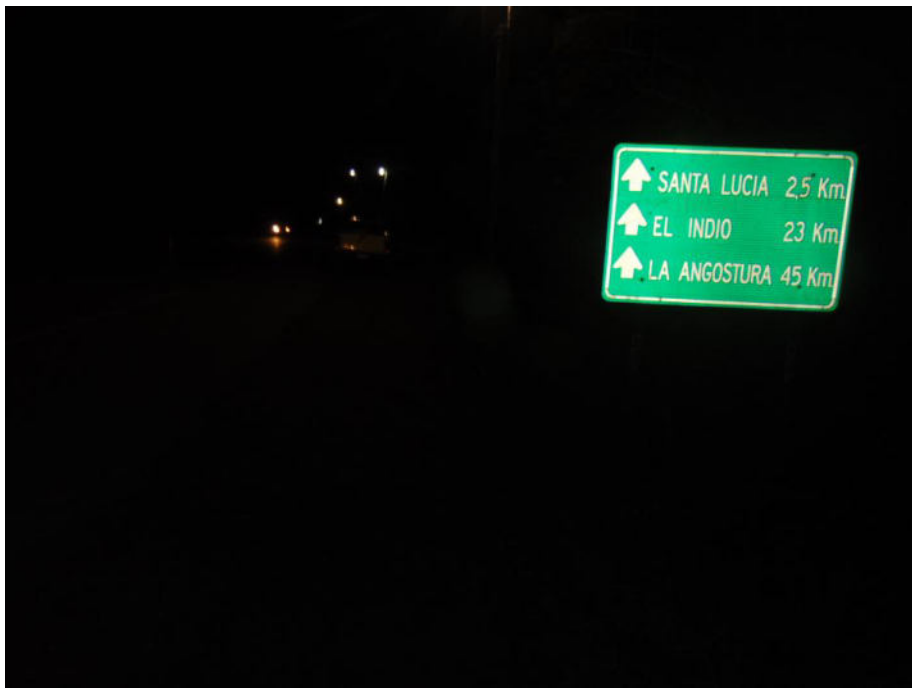
**FOTOGRAFIA N° 15**

**FOTOGRAFIA N° 15:** Toma Panorámica desde el mismo ángulo fotográfico. Este a Oeste se observa un cartel indicador y de fondo a continuación Camioneta marca VW Amarox dominio: AE413HI.-

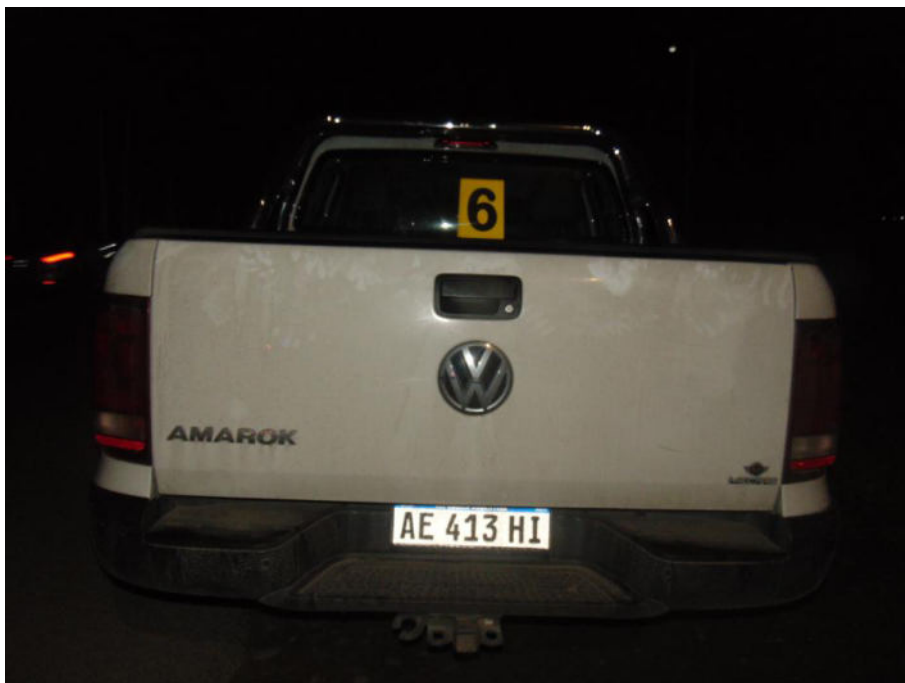
**FOTOGRAFIA N° 16**

**FOTOGRAFIA N° 16:** Toma en primer plano N°6 parte trasera camioneta marca VW Amarox  
dominio: AE413HI

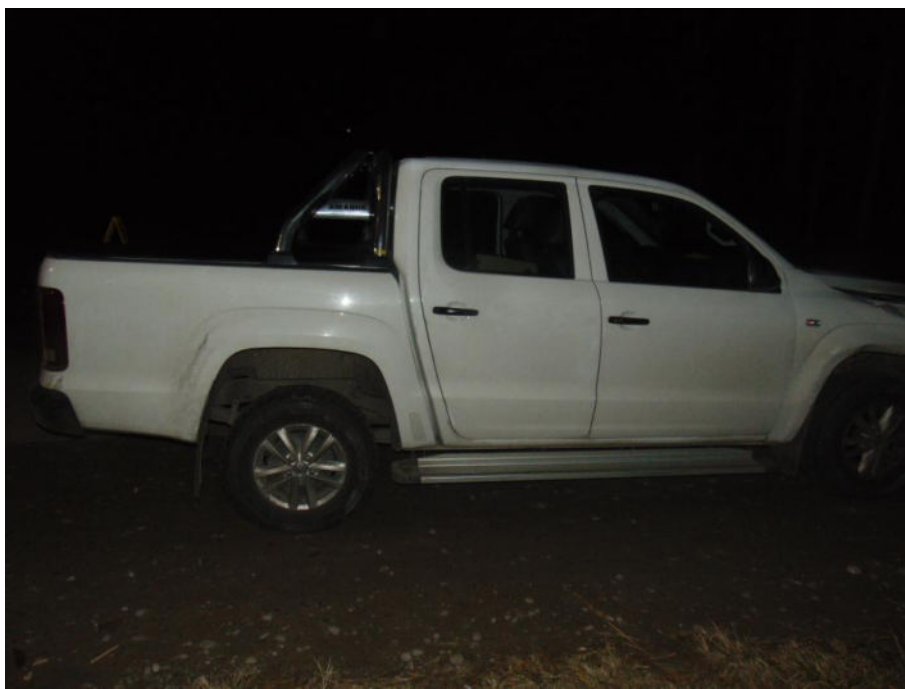
**FOTOGRAFIA N° 17**

**FOTOGRAFIA N° 17:** Toma en primer plano N°6 lateral derecho camioneta marca VW Amarox  
dominio: AE413HI.-

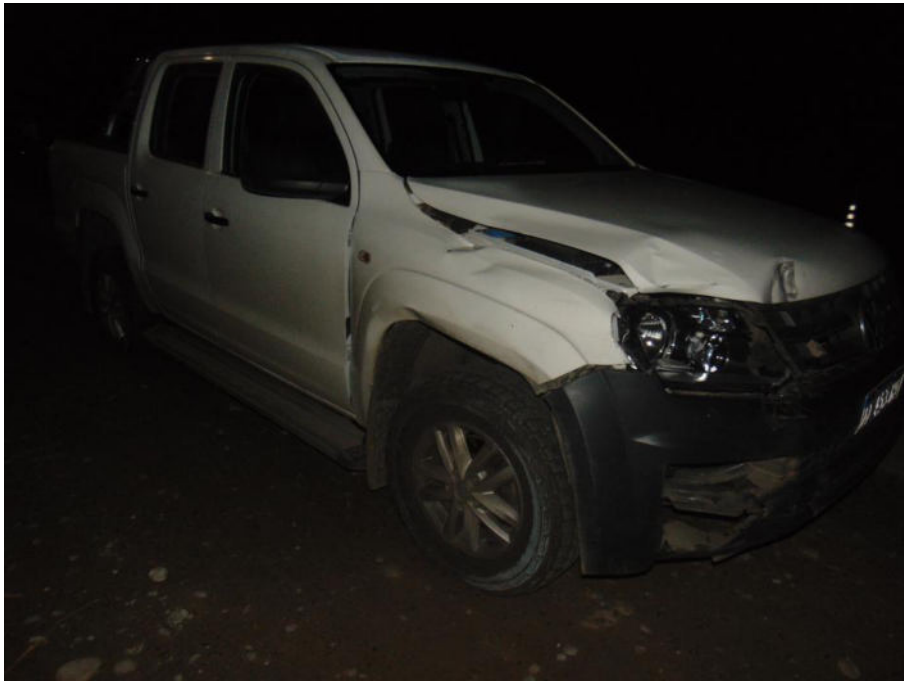
**FOTOGRAFIA N° 18**

**FOTOGRAFIA N° 18:** Toma en primer plano N°6 parte delantera y lateral derecho camioneta marca VW Amarox dominio: AE413HI.-

- NO SE DEMUESTRA que los daños que presenta la amarok en el borde derecho de la proa según se observa en fotografías 18 y 19, sean por contacto contra el cuerpo de la víctima, tampoco está debidamente acreditado que existan restos de pelos, piel, sangre o muestras de fibras de prendas de vestir pertenecientes a la misma. AL OBSERVAR EL INFORME FOTOGRAFICO 1352/23, SI SE PUEDE ESTABLECER que los daños en sector de proa de la camioneta corresponden a una deformación longitudinal, o sea a una proyección de energía desde el sector fronto-lateral derecho hacia la parte posterior de la misma, esto debido a los fusibles internos de deformación programada estructural, que sirven para absorber

NO SE DEMUESTRA que los daños que presenta la amarok en el borde derecho de la proa según se observa en fotografías 18 y 19, sean por contacto contra el cuerpo de la víctima, tampoco está debidamente acreditado que existan restos de pelos, piel, sangre o muestras de fibras de prendas de vestir pertenecientes a la misma. Y AL OBSERVAR EL INFORME FOTOGRAFICO 1352/23, SI SE PUEDE ESTABLECER que los daños en sector de proa de la camioneta corresponden a una deformación longitudinal, o sea a una proyección de energía desde el sector fronto-lateral derecho hacia la parte posterior de la misma, esto debido a los fusibles internos de deformación programada estructural, que sirven para absorber energía cinética provocando los signos característicos de pliegue que muestran las fotografías 18 y 19.

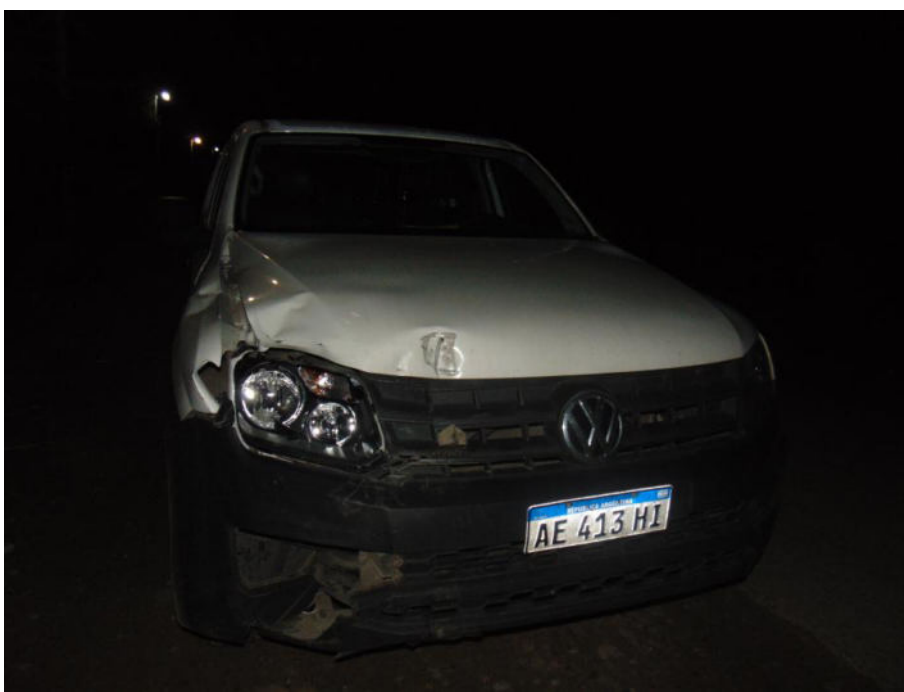
**FOTOGRAFIA N° 19**

**FOTOGRAFIA N° 19:** Toma en primer plano N°6 parte frontal de la camioneta marca VW Amarox dominio: AE413HI.-

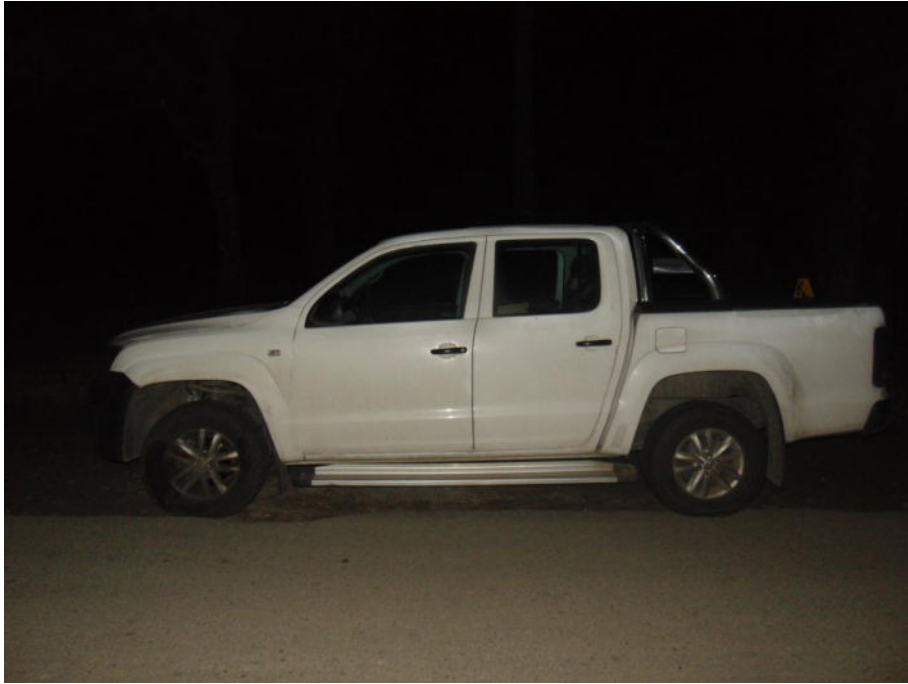
**FOTOGRAFIA N° 20**

**FOTOGRAFIA N° 20:** Toma en primer plano N°6 lateral izquierdo camioneta marca VW Amarox dominio: AE413HI.-

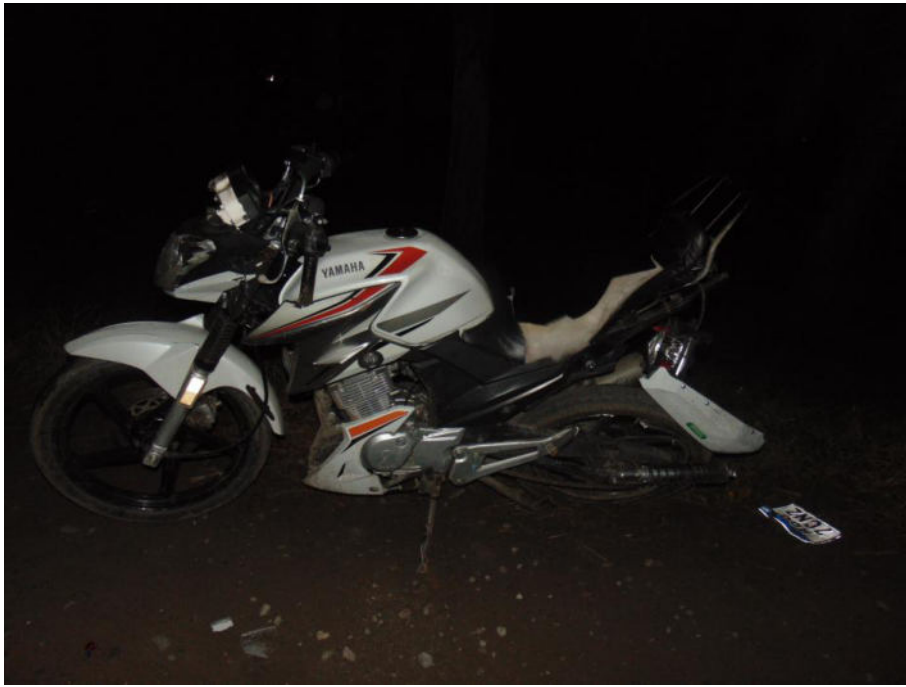
**FOTOGRAFIA N° 22**

**FOTOGRAFIA N° 22:** Toma en primer plano al lateral izquierdo Motocicleta Yamaha dominio: A067CNZ.-

SE OBSERVA CLARAMENTE EN FOTOGRAFÍAS 22 Y 24, EL DESPLAZAMIENTO DE LA RUEDA TRASERA DE LA MOTOCICLETA, rotura y desplazamiento sobre su eje vertical en sentido horario, o sea que este rodado recibió en el momento del contacto inicial, un impacto que provocó el desplazamiento de la rueda trasera, hacia el lateral izquierdo de la motocicleta, dicho de otro modo, imaginando las agujas de un reloj, y situando la motocicleta encima de dicho reloj, con la rueda delantera a las 12 y la trasera a las 6, entonces, el motovehículo fue chocado en la rueda trasera la dirección de las 5 hacia el centro de las agujas.

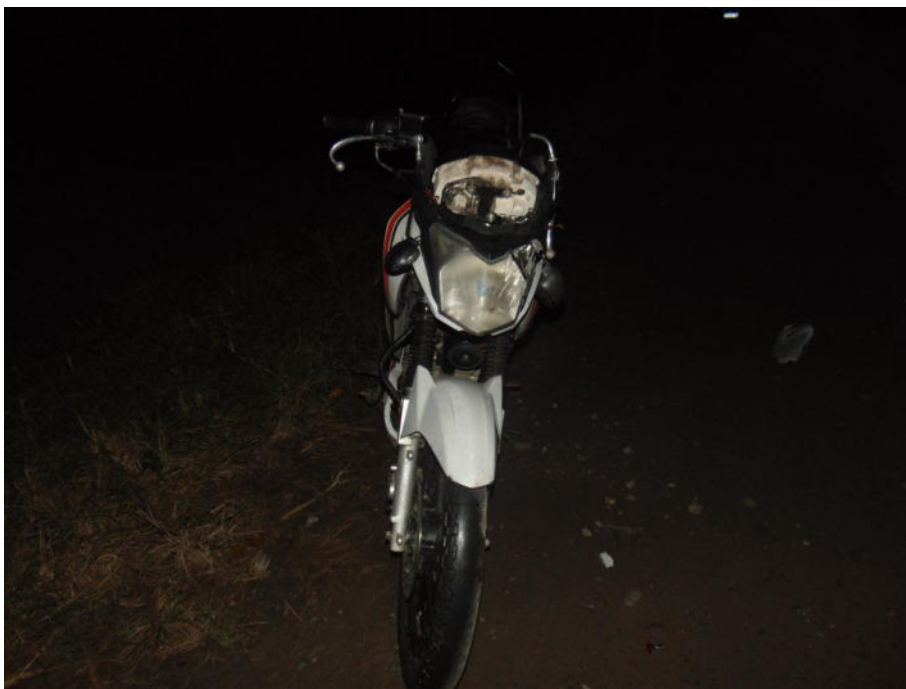
**FOTOGRAFIA N° 23**

**FOTOGRAFIA N° 23:** Toma en primer plano al lateral izquierdo Motocicleta Yamaha dominio: A067CNZ.-

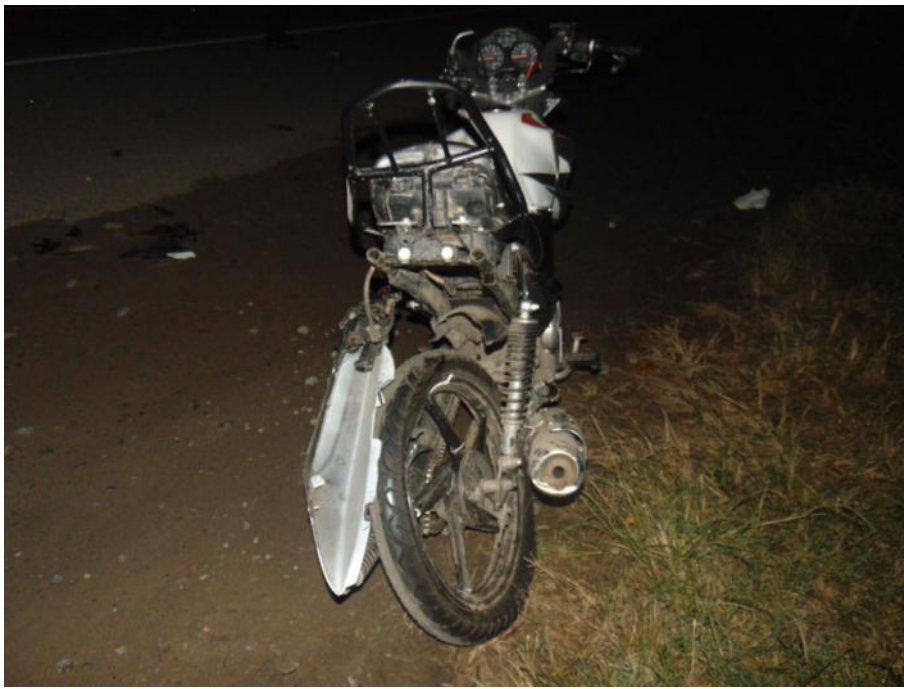
**FOTOGRAFIA N° 24**

**FOTOGRAFIA N° 24:** Toma en primer plano a la parte trasera de la Motocicleta Yamaha dominio: A067CNZ.-

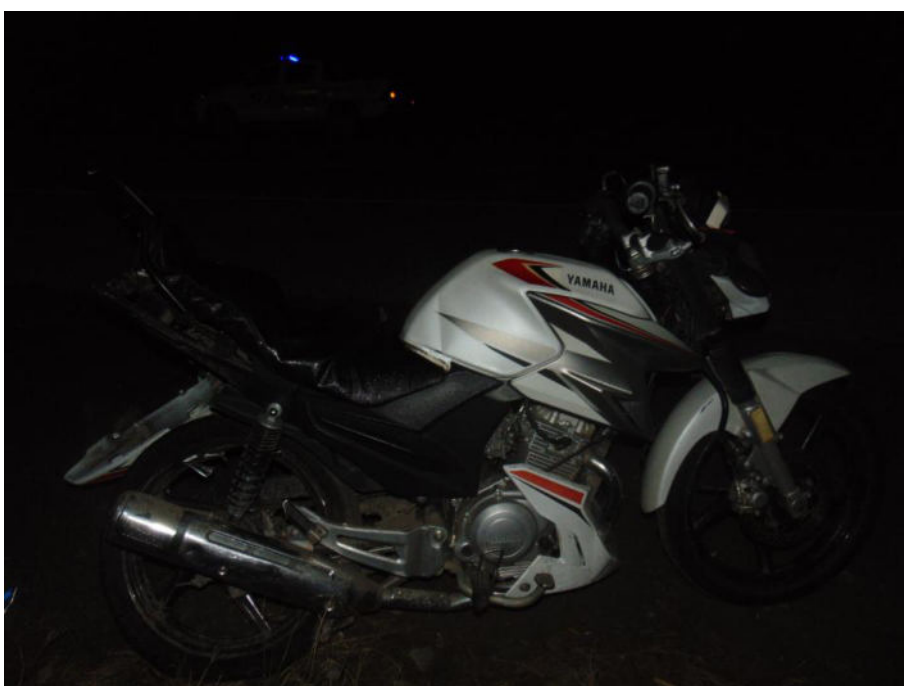
**FOTOGRAFIA N° 25**

**FOTOGRAFIA N° 25:** Toma en primer plano al lateral de la Motocicleta Yamaha dominio: A067CNZ.-
