CAUSA: LESIONES SULPOSAS.-  
VICTIMA: CHERVATIN EDITH YOLANDA.-  
ACUSADO: ORTUZA ORLANDO ALBERTO.-  
F. RELEV.: 14-04-18 Hs. 14:24 ESCALA: 1:150  
LUGAR: Av. M. T. DE ALVEAR Y CALLE 25 DE MAYO - J. B. ALBERDI.-  
INF. PLANIMETRICO N°: 1112-80-18

**INFORME FOTOGRAFICO N°: 1112-80-18. -**

**INFORME TECNICO: 351/182**

**INFORME TECNICO: 352/182**

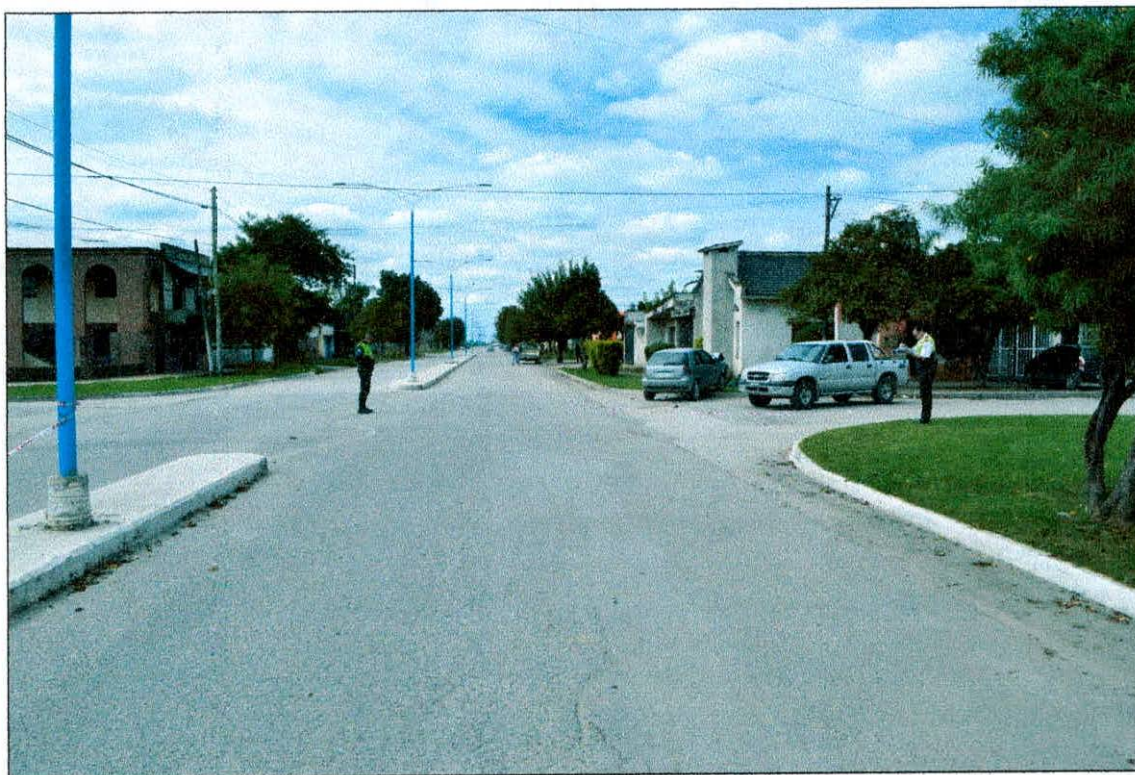
**Fotografía n° 1:** Panorámica desde el cardinal Oeste Este por Av. de Albear intersección con calle 25 de Mayo, lugar del presente hecho.-

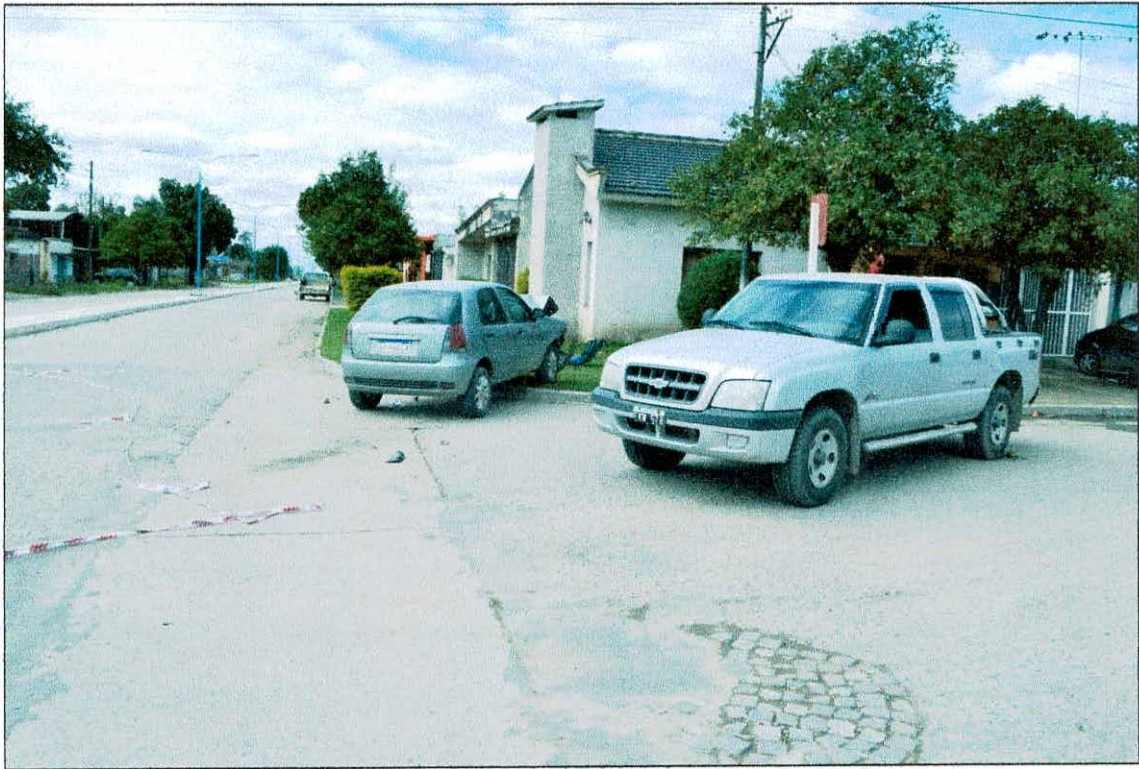
**Fotografía n° 2:** Panorámica desde igual cardinal que antecede donde se observa los vehículos intervinientes en el siniestro.-

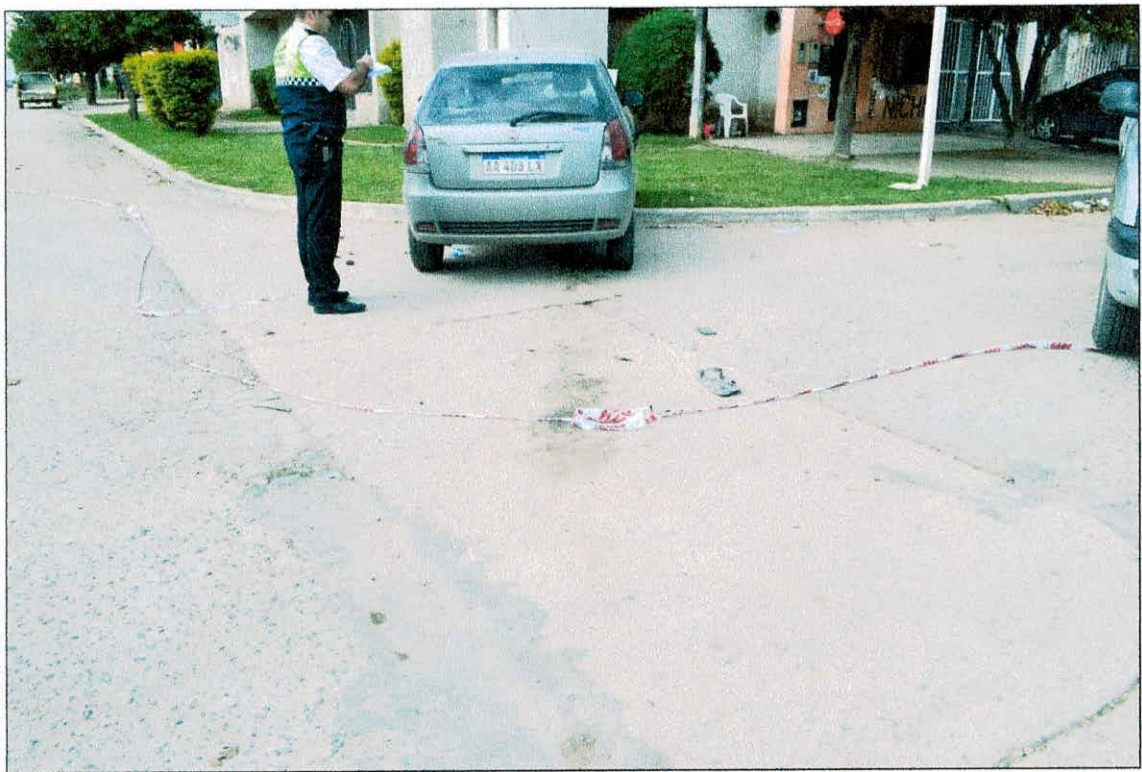
**Fotografía n° 3:** Toma a marca de neumático sobre el pavimento.-

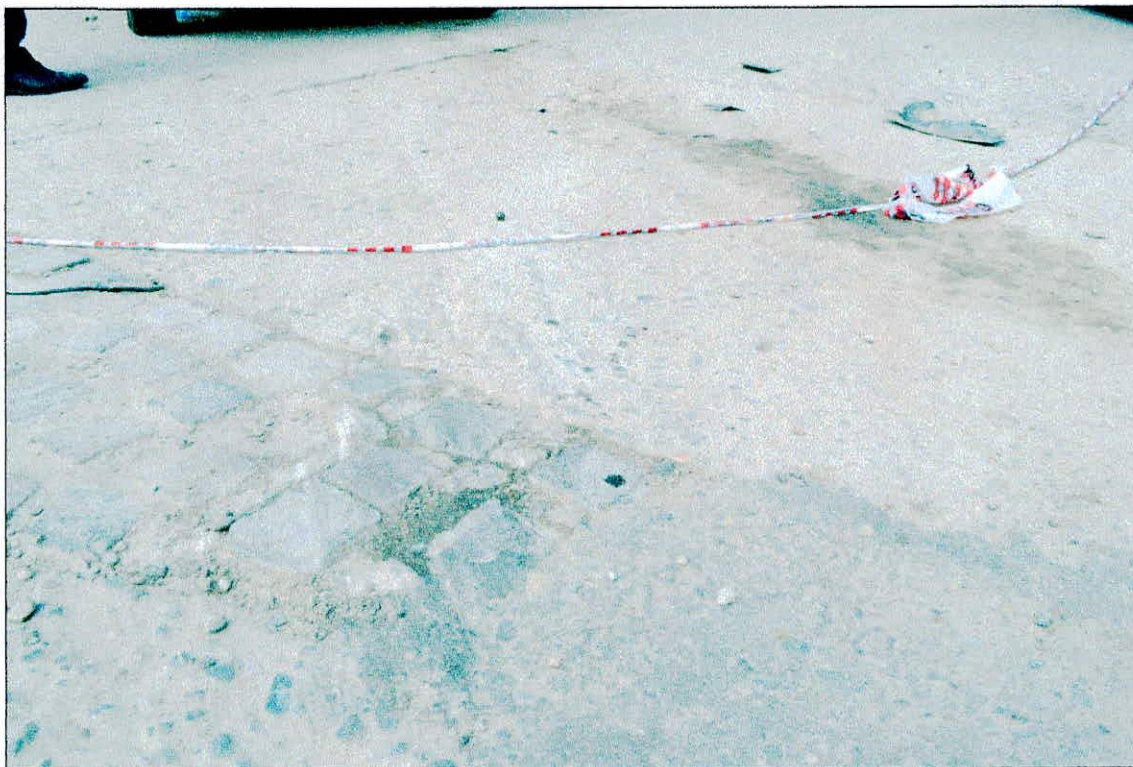
**Fotografía n° 4:** Toma en detalle a marca de neumático mencionada en toma anterior.-

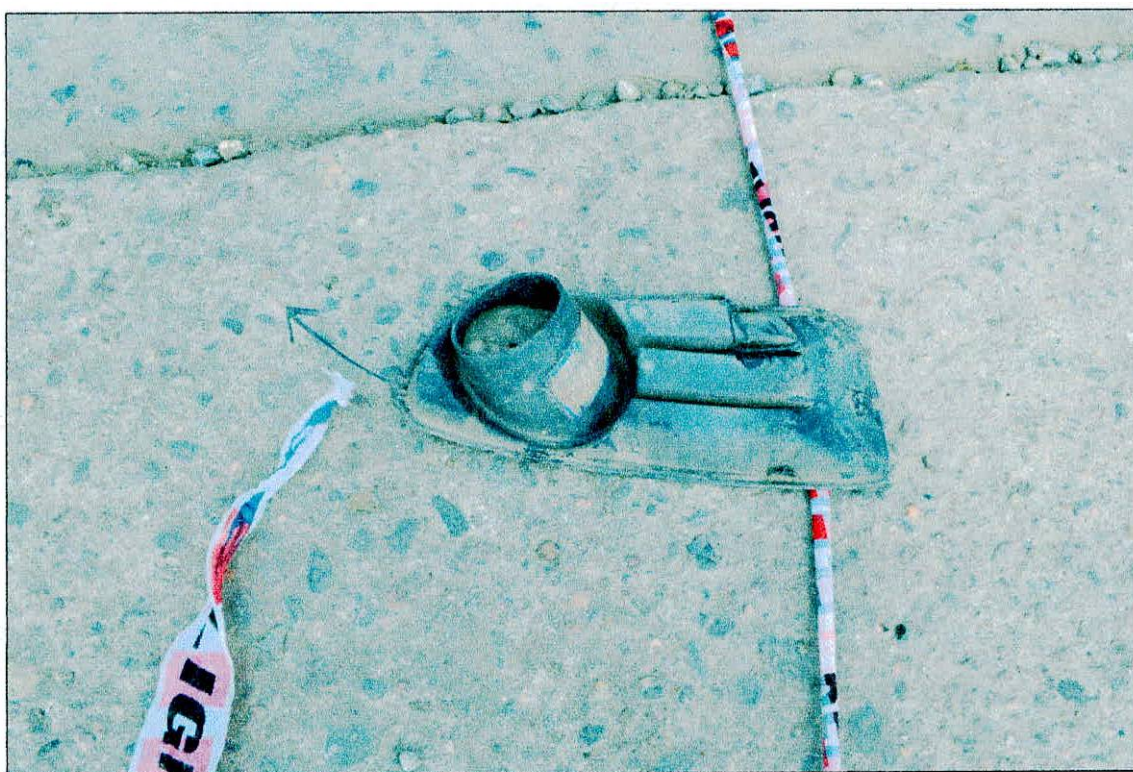
**Fotografía n° 5:** Toma a resto de plástico sobre el pavimento.-

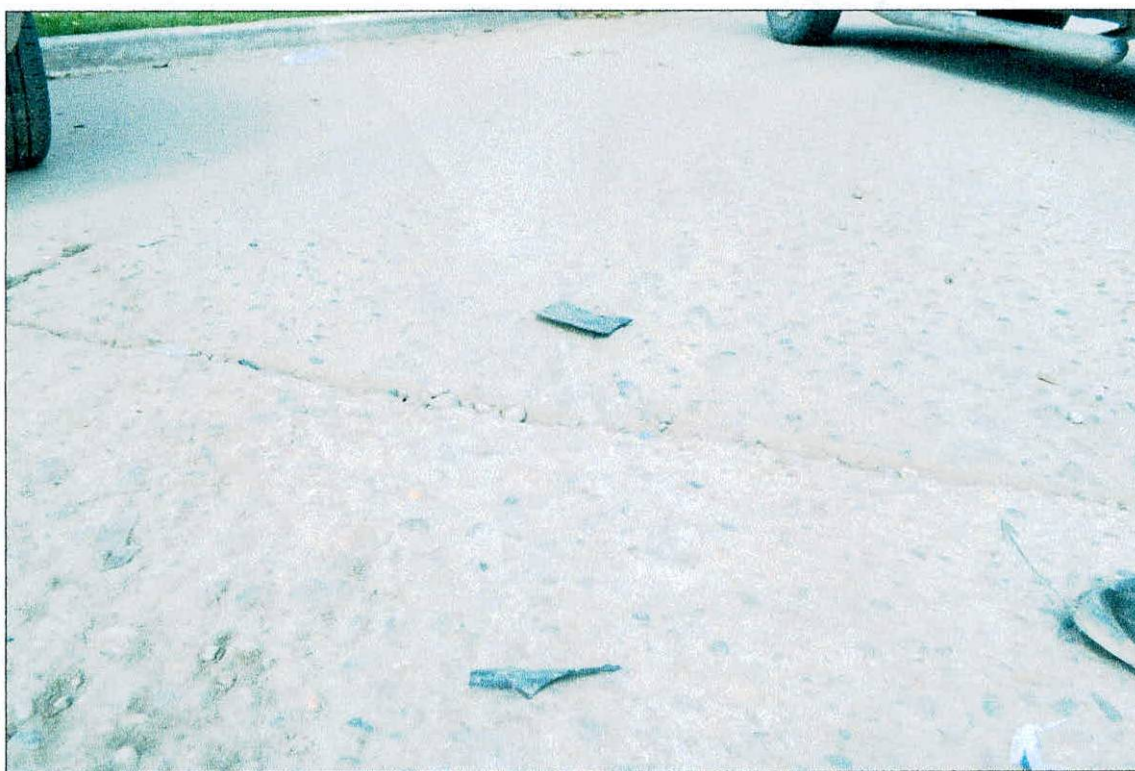
**Fotografía n° 6:** Toma a fricción y marca de neumático.-

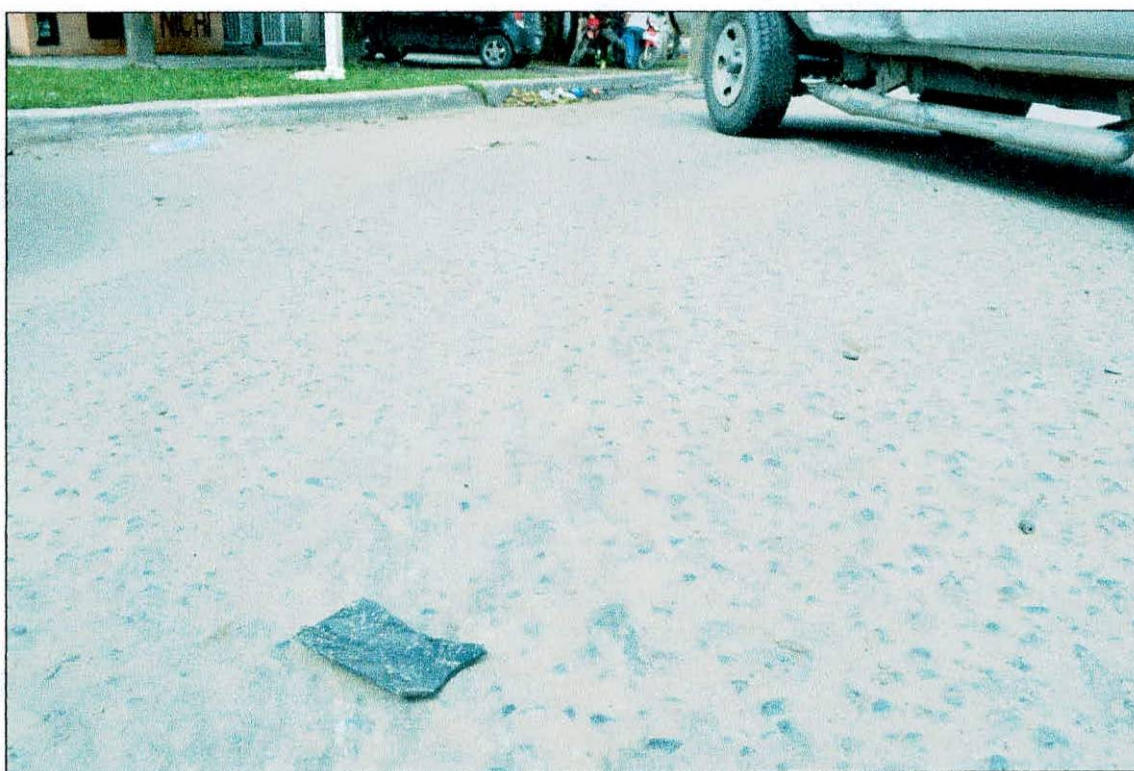
**Fotografía n° 7:** Toma a la continuidad de marca de neumático.-

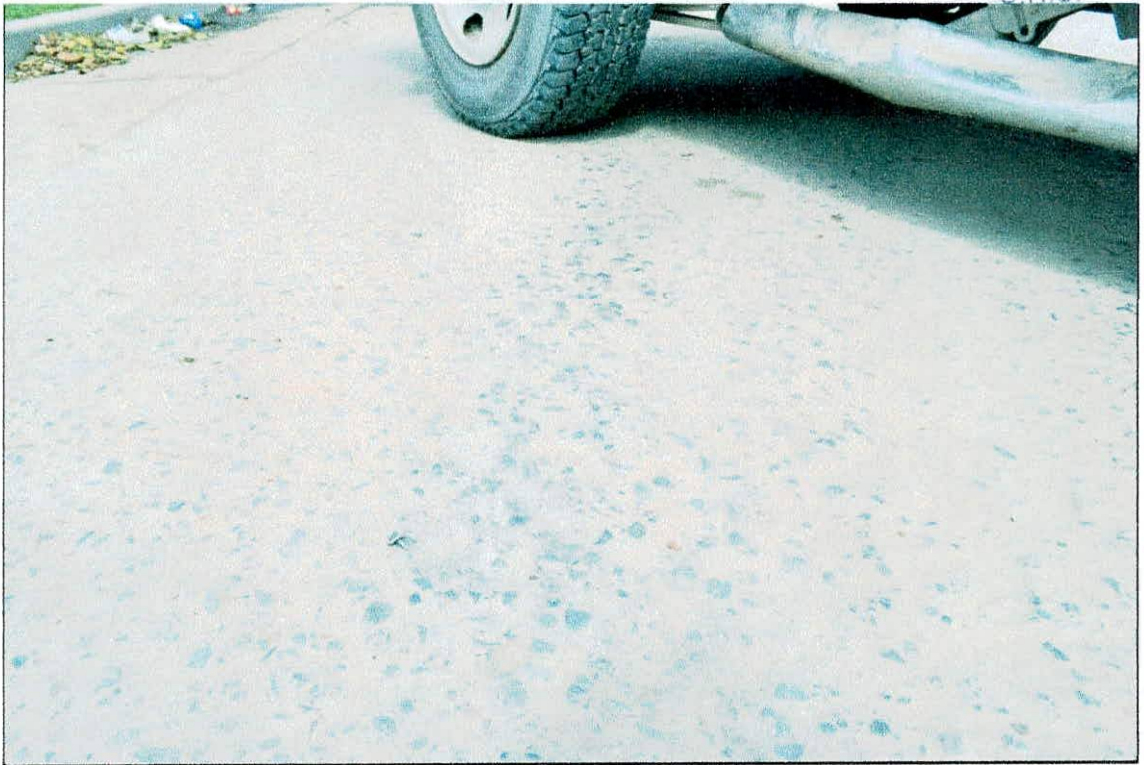
**Fotografía n° 8:** Toma a la continuidad de la marca de neumático orientada hacia la parte posterior de la camioneta interviniente en el siniestro.-

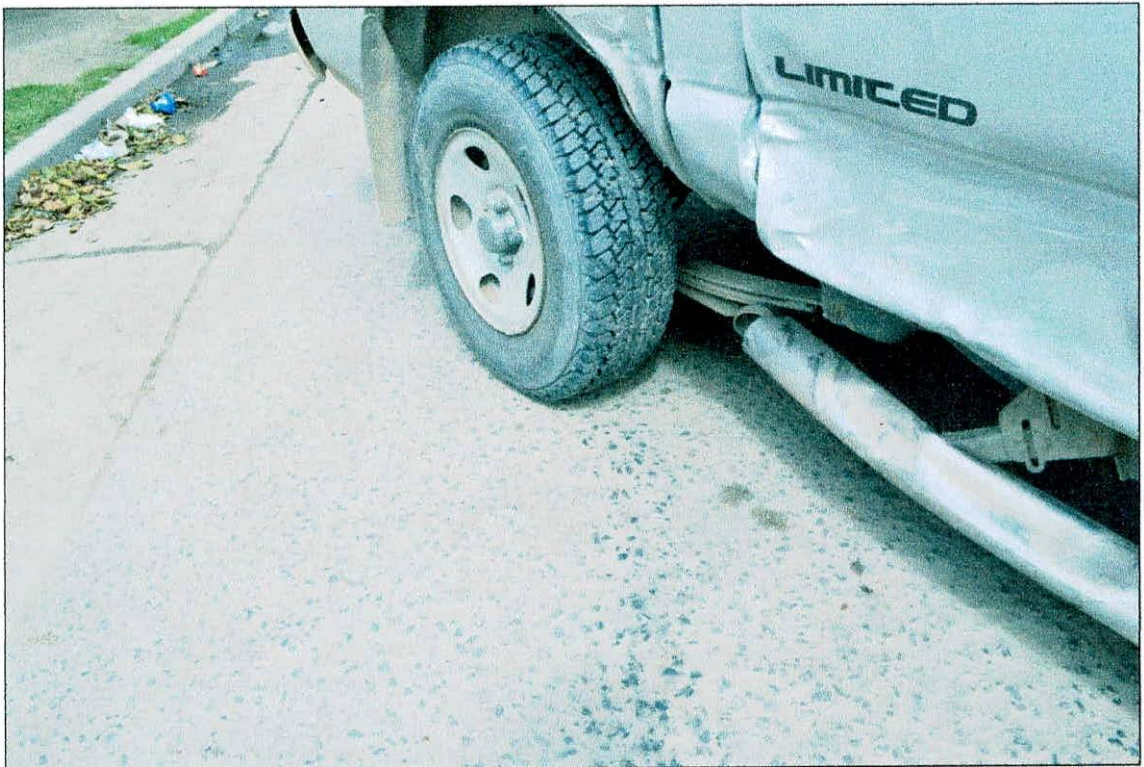
**Fotografía n°9:** Toma a marca de neumático hacia la parte posterior de la camioneta.-

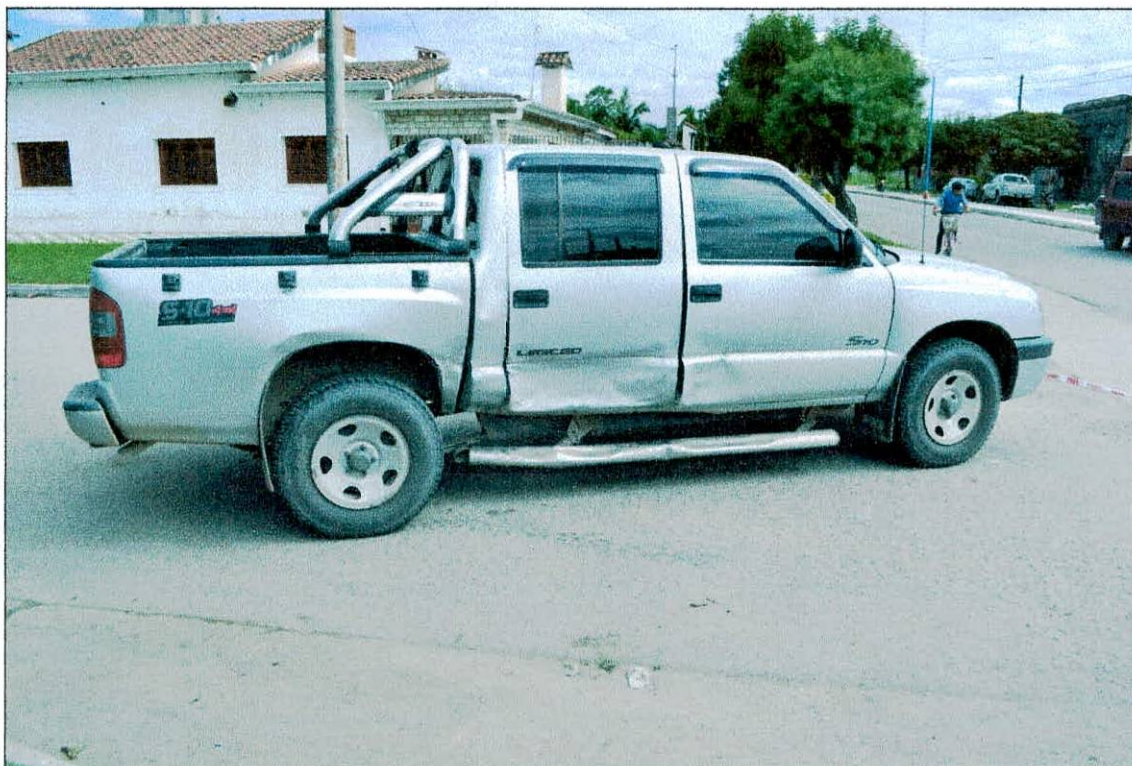
**Fotografía n° 10:** Toma lateral derecho de una camioneta marca Chevrolet S10, interviniente en el siniestro.-

OBSERVACIONES: El rodado inspeccionado posee el estribo derecho deformado, desplazado a la izquierda, con sus soportes torcidos, en parte media y trasera está abollado, friccionado con adherencia de material de color gris. El zócalo lateral derecho en parte media y trasera está deformado con abolladuras, desplazado a la izquierda, friccionado con desprendimiento de pintura y adherencia de material de color negro. El panel externo de puerta trasera derecha está deformado con abolladuras, friccionado con desprendimiento de pintura, desplazado a la izquierda. El parante trasero derecho en zona inferior está deformado con abolladuras, friccionado, desplazado a la izquierda. El panel externo de puerta delantera derecha en parte trasera zona inferior esta abollado, friccionado con desprendimiento de pintura. El panel de caja de carga lateral derecho en parte inferior está deformado, friccionado con desprendimiento de pintura, desplazado a la izquierda, en zona media está abollado. La rueda trasera derecha posee la llanta y el neumático en banda externa friccionados. La manopla delantera de paquete de elásticos traseros lateral derecho está deformada, friccionada, desplazada a la izquierda. No se observa otros daños.

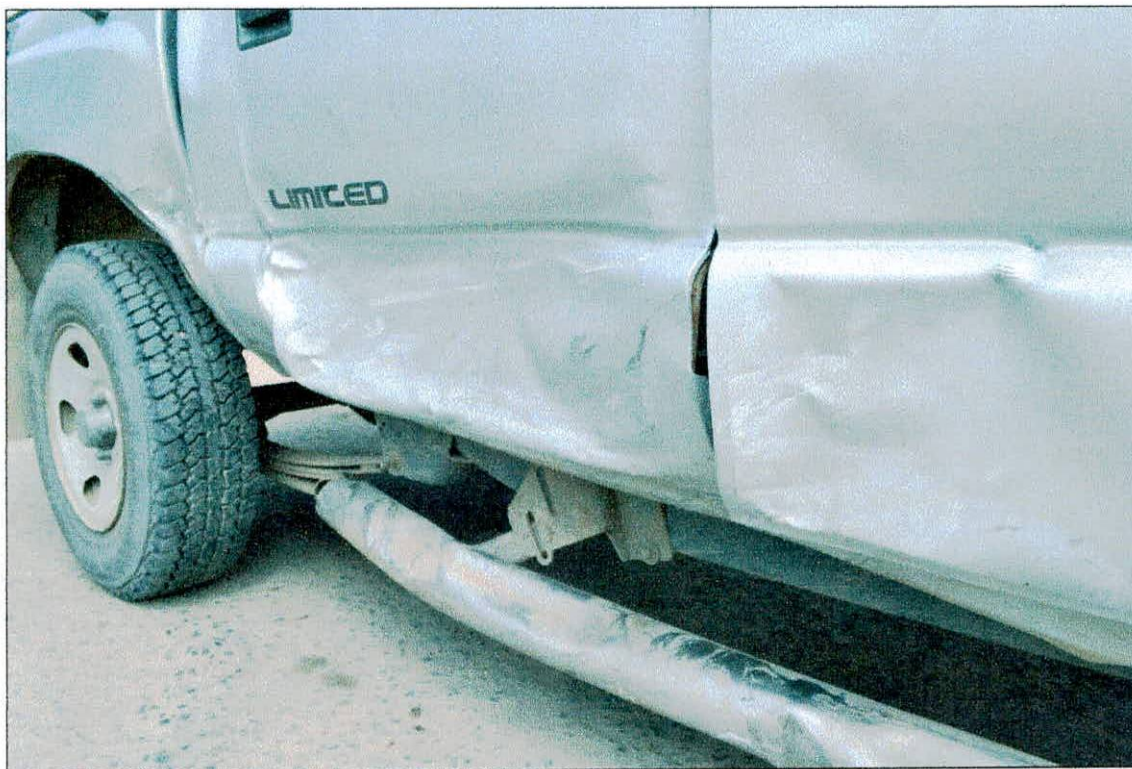
**Fotografía n° 11:** Toma en detalle a daños en lateral derecho del rodado.-

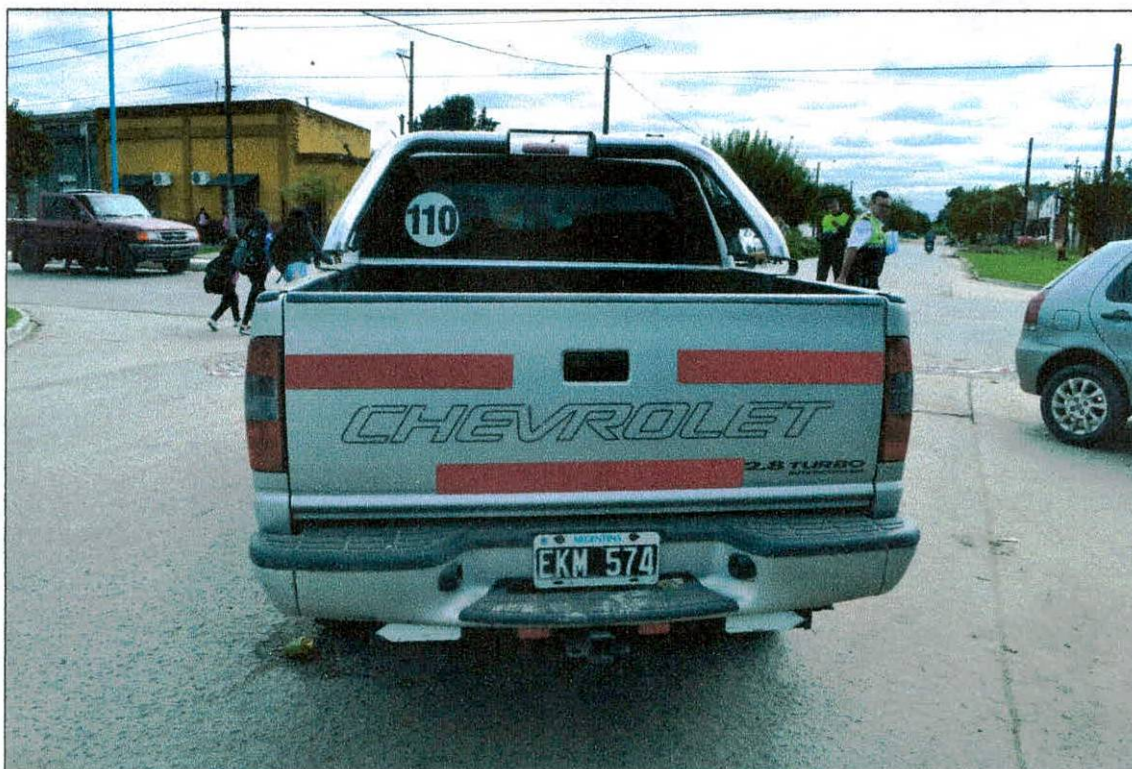
**Fotografía n° 12:** Toma a parte posterior del rodado donde se observa el dominio de la misma.-

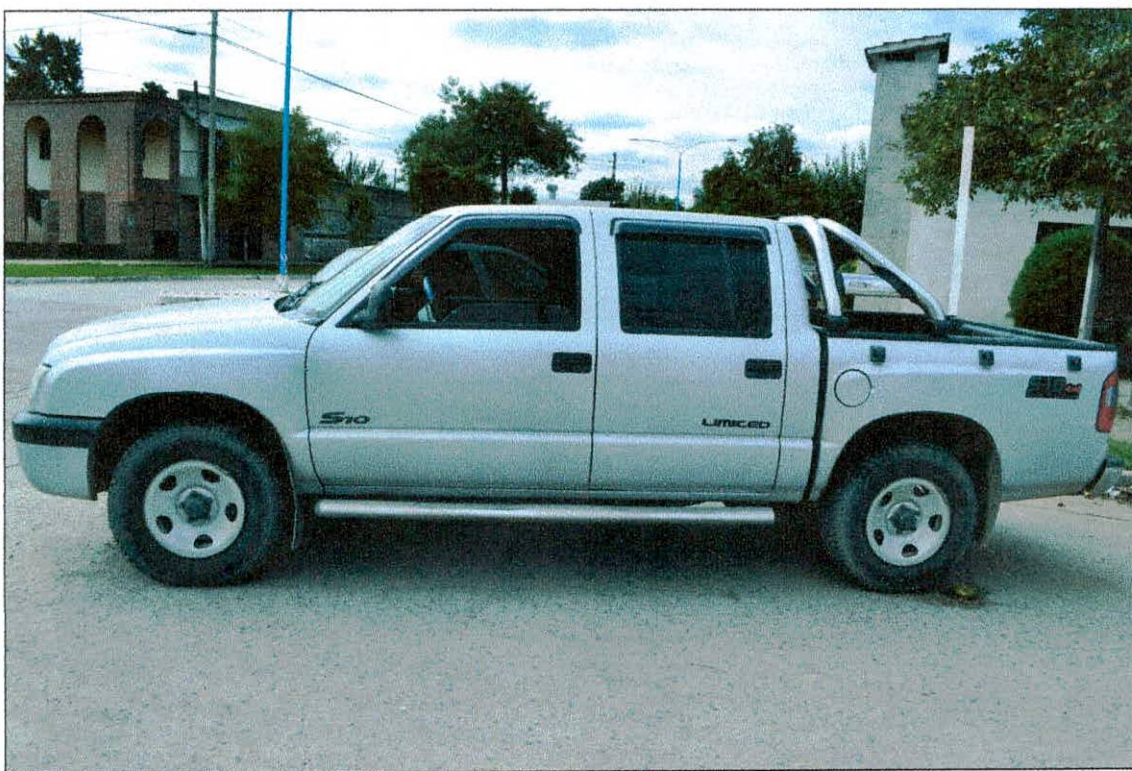
**Fotografía n° 13:** Toma a lateral izquierdo del rodado.-

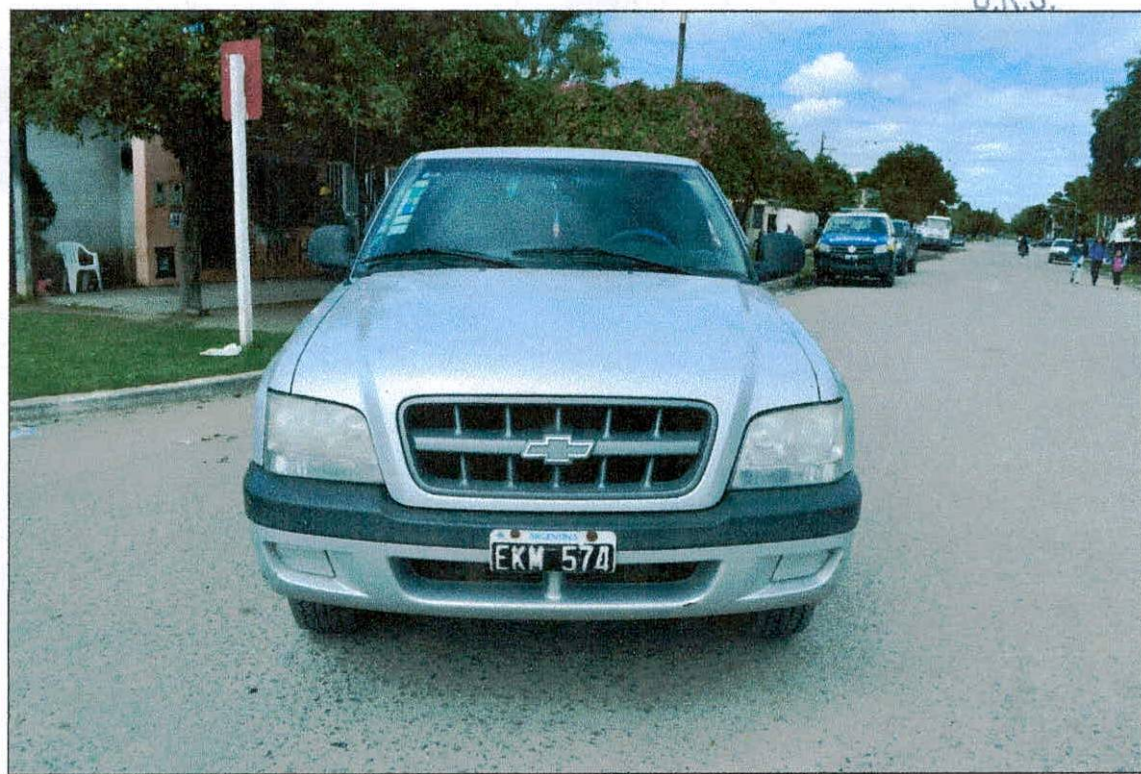
**Fotografía n° 14:** Toma a parte frontal de la camioneta interviniente en el siniestro.-

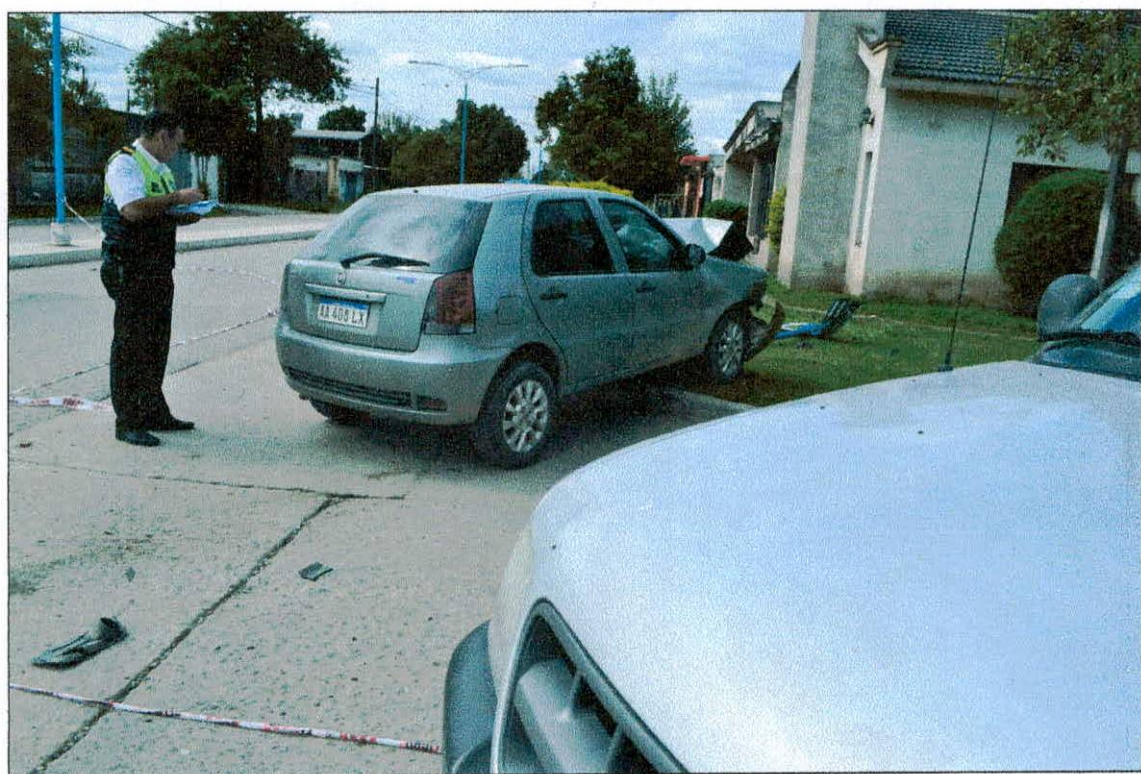
**Fotografía n° 15:** Toma desde la posición final de la camioneta hacia un automóvil marca “Fiat Palio”, interviniente en el siniestro.-

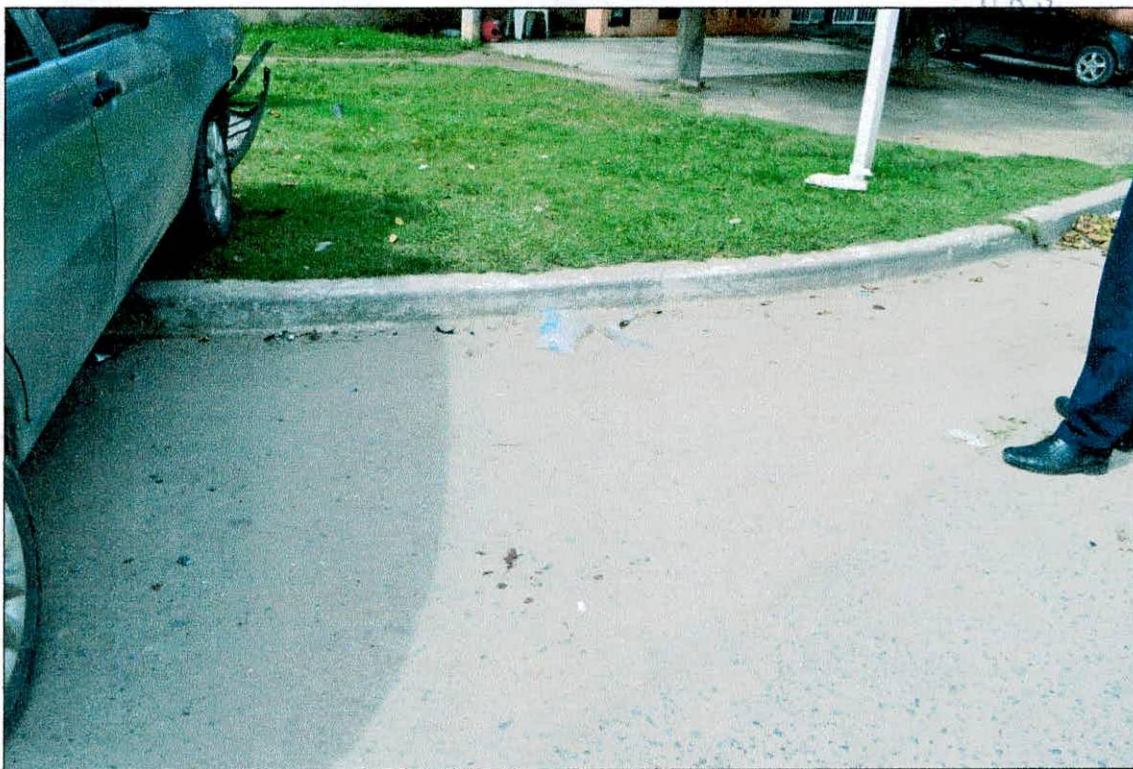
**Fotografía n° 16:** Toma donde se observa mancha pardo rojiza próxima al automóvil.-

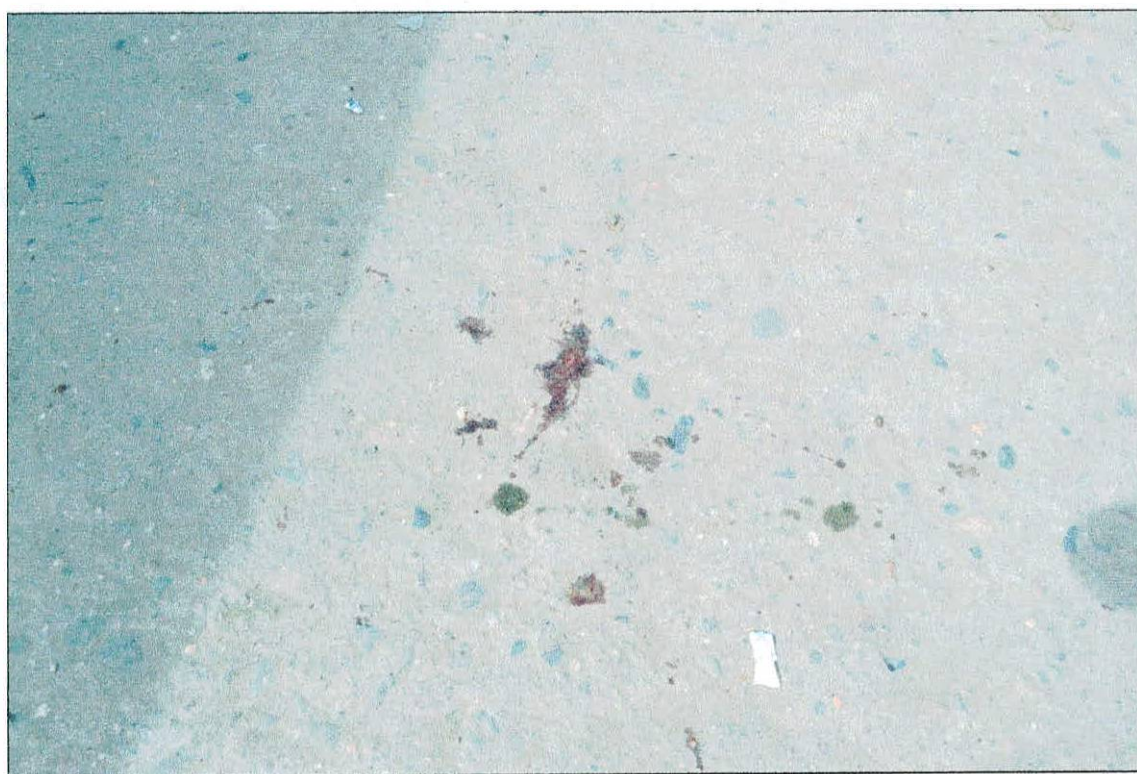
**Fotografía n° 17:** Toma en detalle a mancha pardo rojiza.-

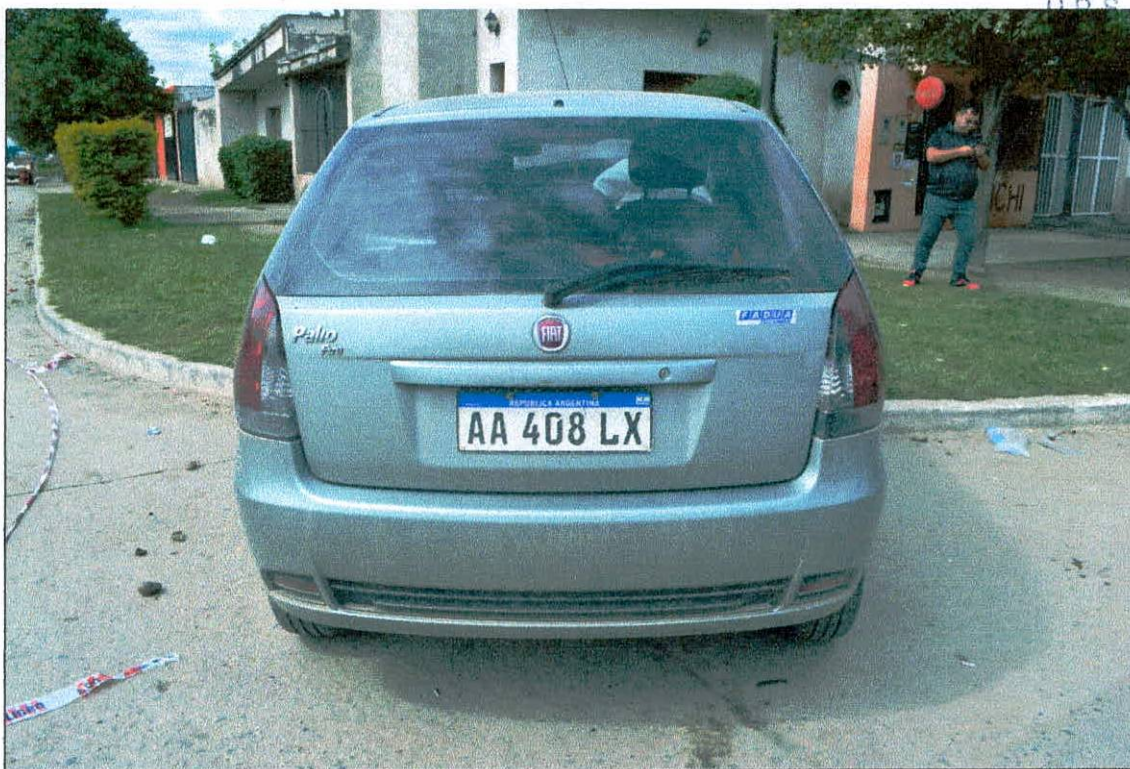
**Fotografía n° 18:** Toma a parte posterior del rodado donde se observa el dominio de mismo.-

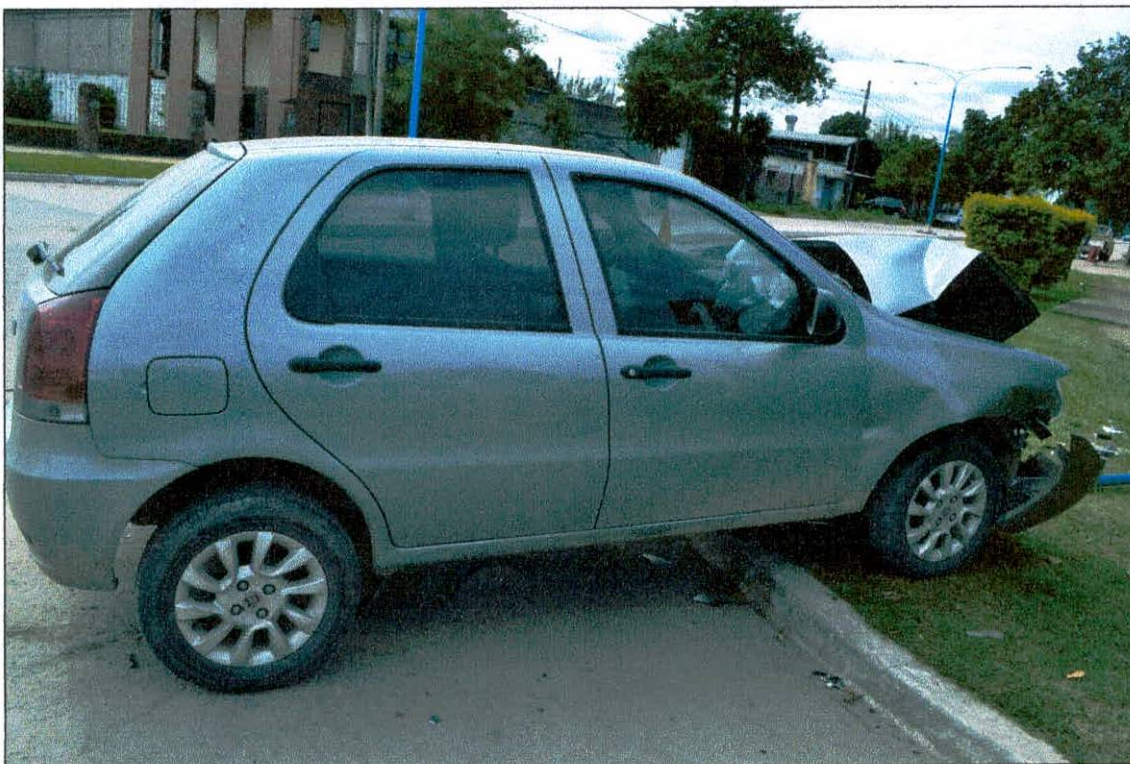
**Fotografía n° 19:** Toma a lateral derecho del rodado.-

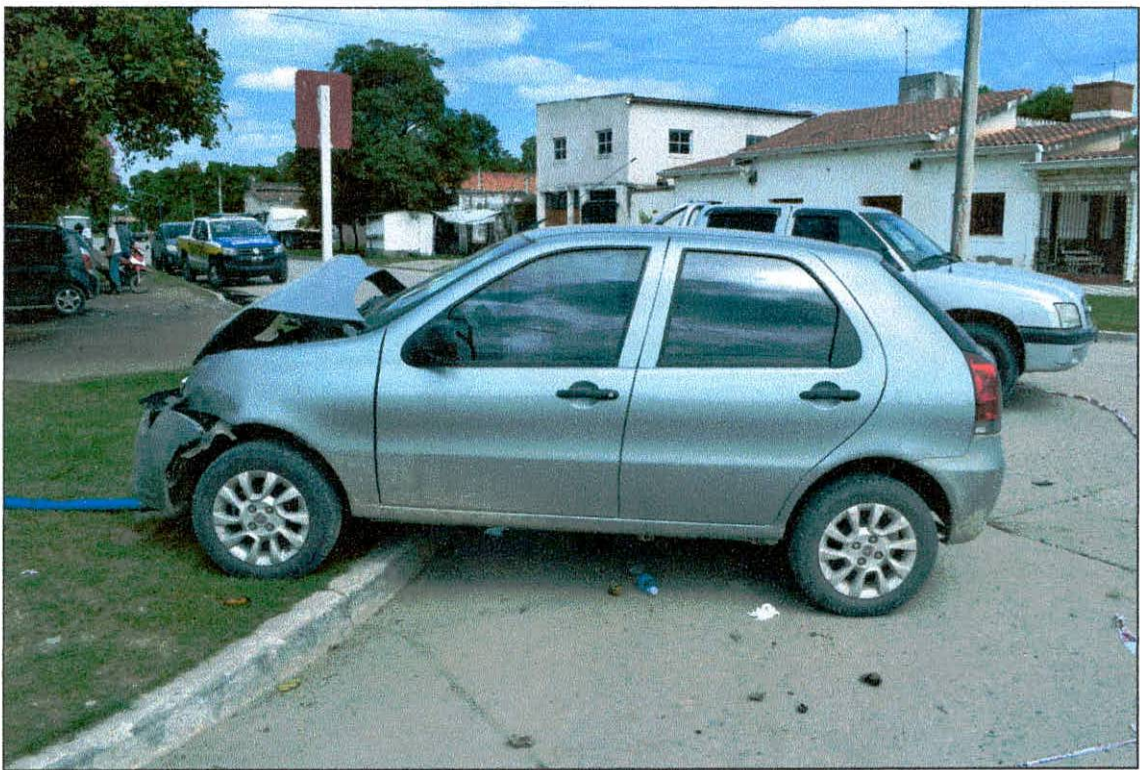
**Fotografía n° 20:** Toma a lateral izquierdo del rodado interviniente en el siniestro.-

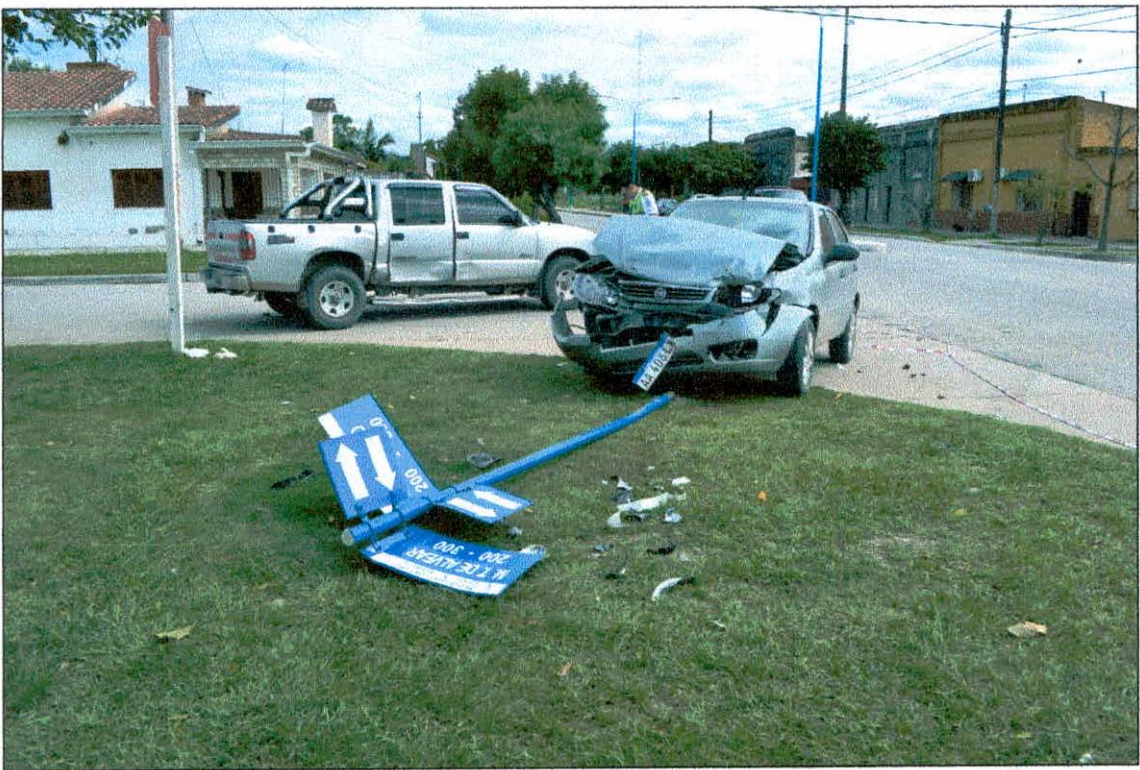
**Fotografía n° 21:** Toma a cartel dañado -

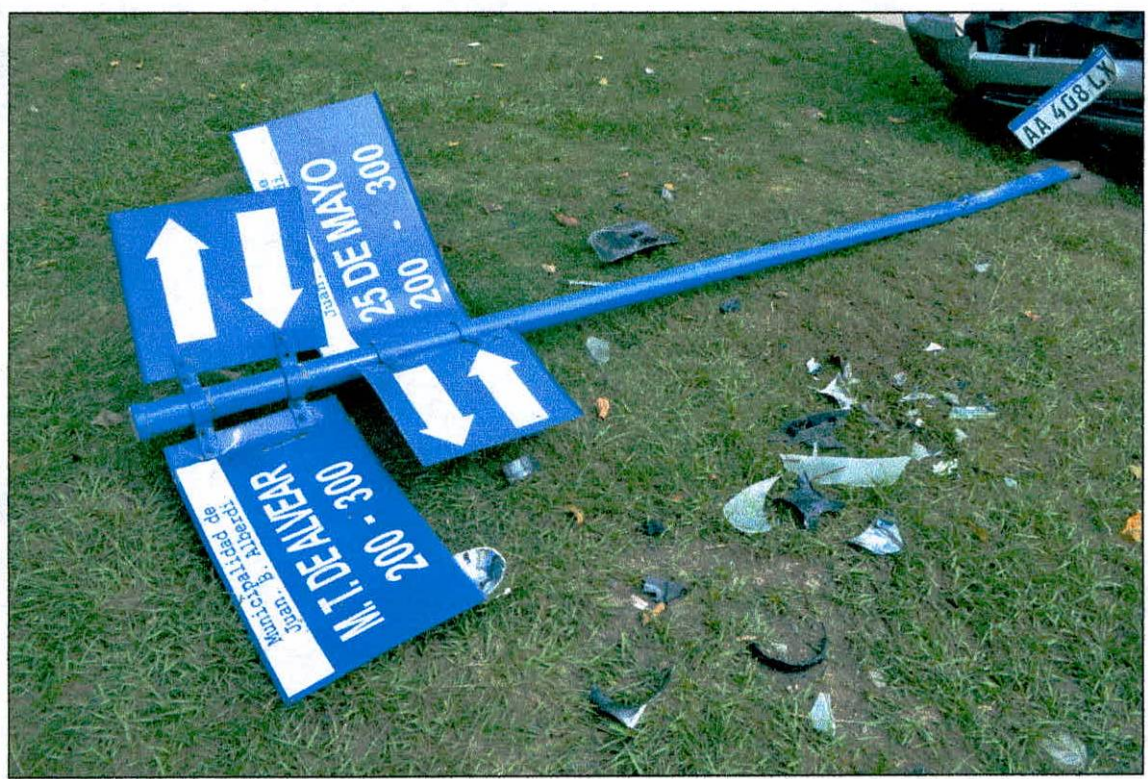
**Fotografía n° 22:** Toma a detalle a daño en cartel.-

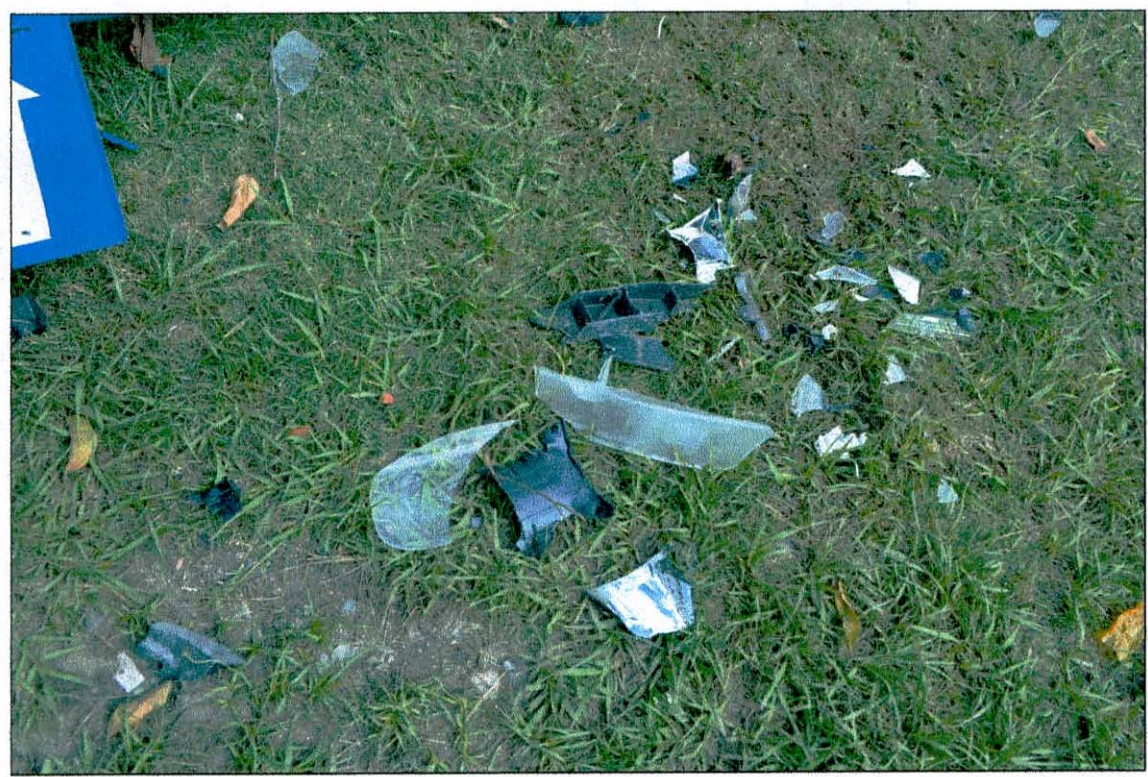
**Fotografía n° 23:** Toma acrílicos dispersos al lado del cartel dañado.-

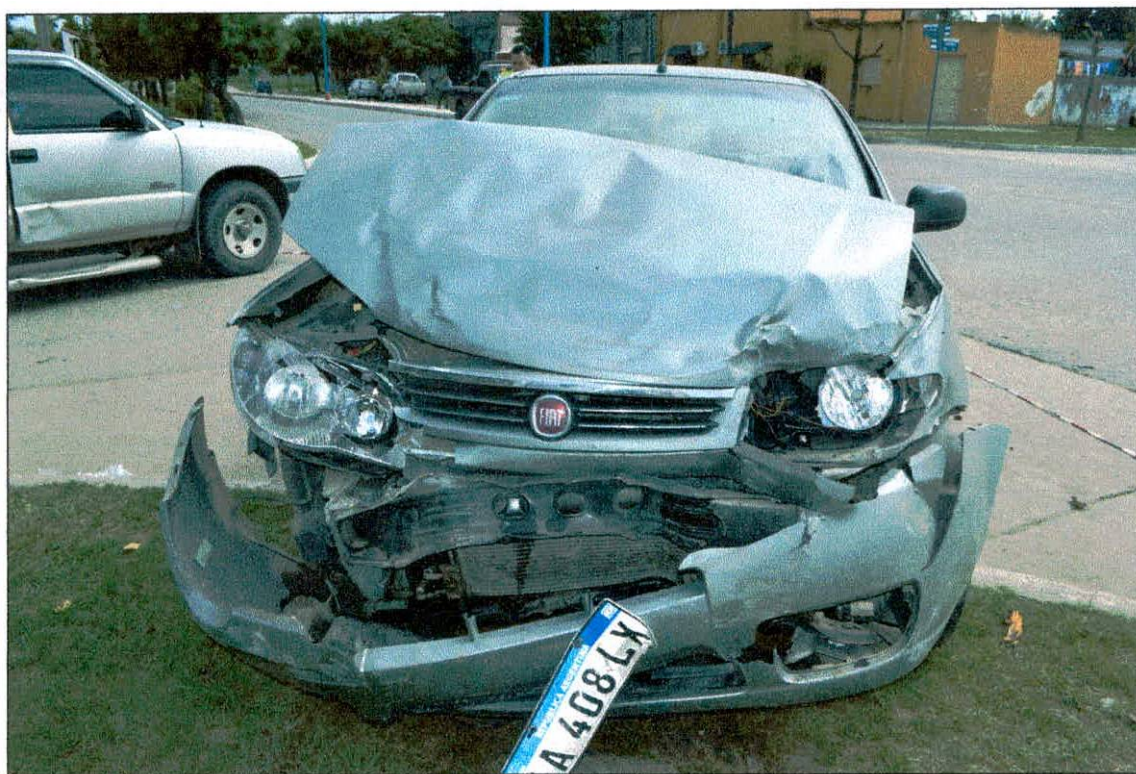
**Fotografía n° 24:** Toma a daños en parte frontal del automóvil interviniente en el siniestro.-

OBSERVACIONES: El rodado inspeccionado posee el paragolpes delantero quebrado en parte media y en lado izquierdo, posee los soportes superiores quebrados y está fuera de posición, en zona media está friccionado, la placa patente está deformada y friccionada, el alma metálica está deformada con plegamientos, friccionado, desplazado hacia atrás con mayor intensidad en lado izquierdo. La parrilla frontal está desplazada hacia atrás, quebrada en lado derecho. La óptica delantera izquierda está destrozada y desplazada hacia atrás, se observa los cables de circuito eléctrico están cortados. La óptica delantera derecha está quebrada con partes fuera de lugar, desplazada hacia atrás. El cuadrante frontal está deformado, desplazado hacia atrás con mayor intensidad en lado izquierdo. El faro inferior izquierdo y el derecho están con sus soportes desprendidos y fuera de lugar. El capó está deformado, desplazado hacia atrás, en parte delantera está deformada, friccionada con desprendimiento de pintura, desplazado hacia atrás con mayor intensidad en lado izquierdo con adherencia de material de color gris. El guardabarros delantero izquierdo está desplazado hacia atrás, en parte delantera está deformado, desplazado hacia atrás, friccionado con desprendimiento de pintura. El guardabarros delantero derecho está deformado, desplazado hacia atrás. Ambos pasa ruedas delanteros están en parte delantera deformados, desplazados hacia atrás. El motor posee ambos radiadores con los paneles rotos, deformados, desplazado hacia atrás. Roto el electro ventilador, quebrada la carcasa de filtro de aire. La batería está desconectada, desplazada hacia atrás. En el interior se observa activadas las bolsas de airbag de volante y torpedo en lado derecho. No se observa otros daños.
