CAUSA: LESIONES SULPOSAS.-  
VICTIMA: CHERVATIN EDITH YOLANDA.-  
ACUSADO: ORTUZA ORLANDO ALBERTO.-  
F. RELEV.: 14-04-18 Hs. 14:24 ESCALA: 1:150  
LUGAR: Av. M. T. DE ALVEAR Y CALLE 25 DE MAYO - J. B. ALBERDI.-  
INF. PLANIMETRICO N°: 1112-80-18

**INFORME FOTOGRAFICO N°: 1112-80-18. -**

**INFORME TECNICO: 351/182**

**INFORME TECNICO: 352/182**

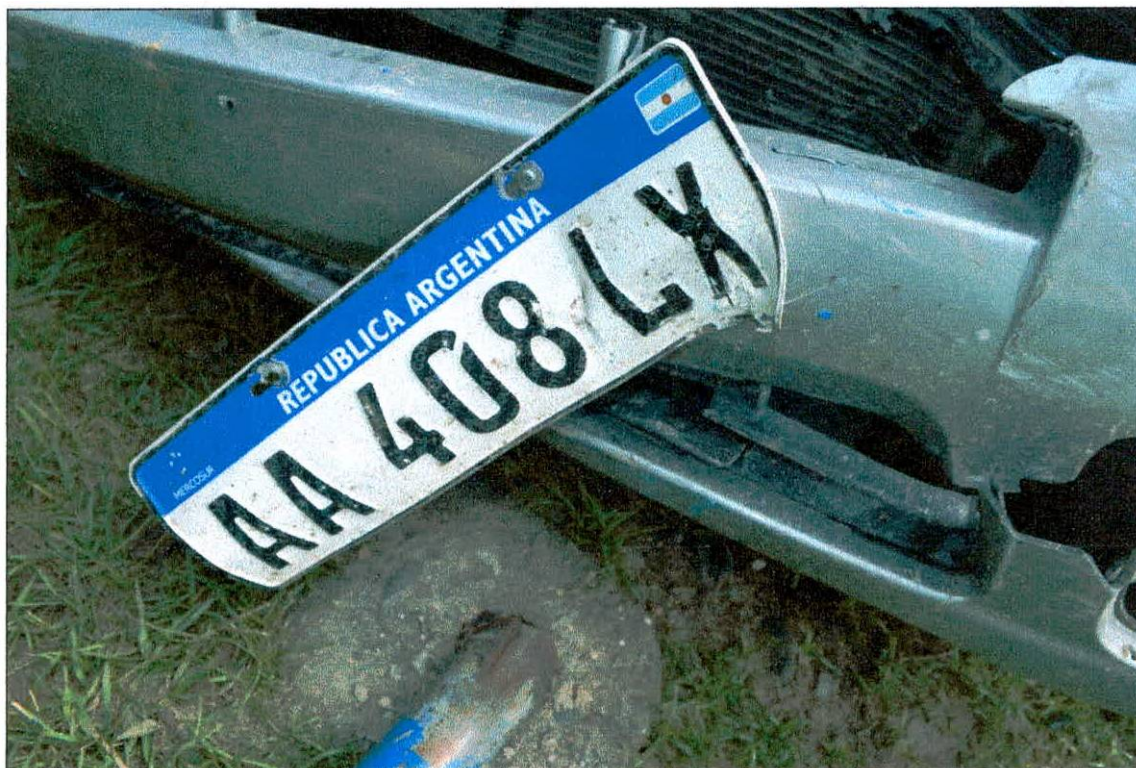
**Fotografía n° 25:** Toma en detalle al dominio del rodado.-

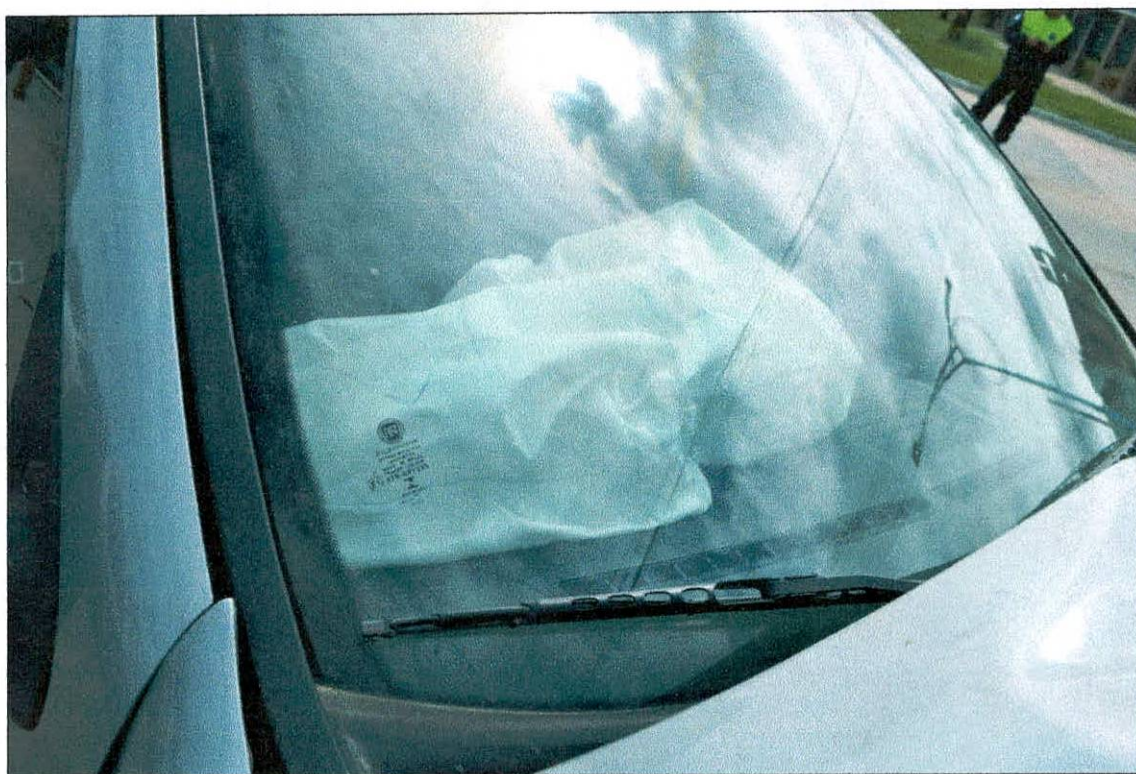
**Fotografía n° 26:** Toma realizada al parabrisas del rodado.-

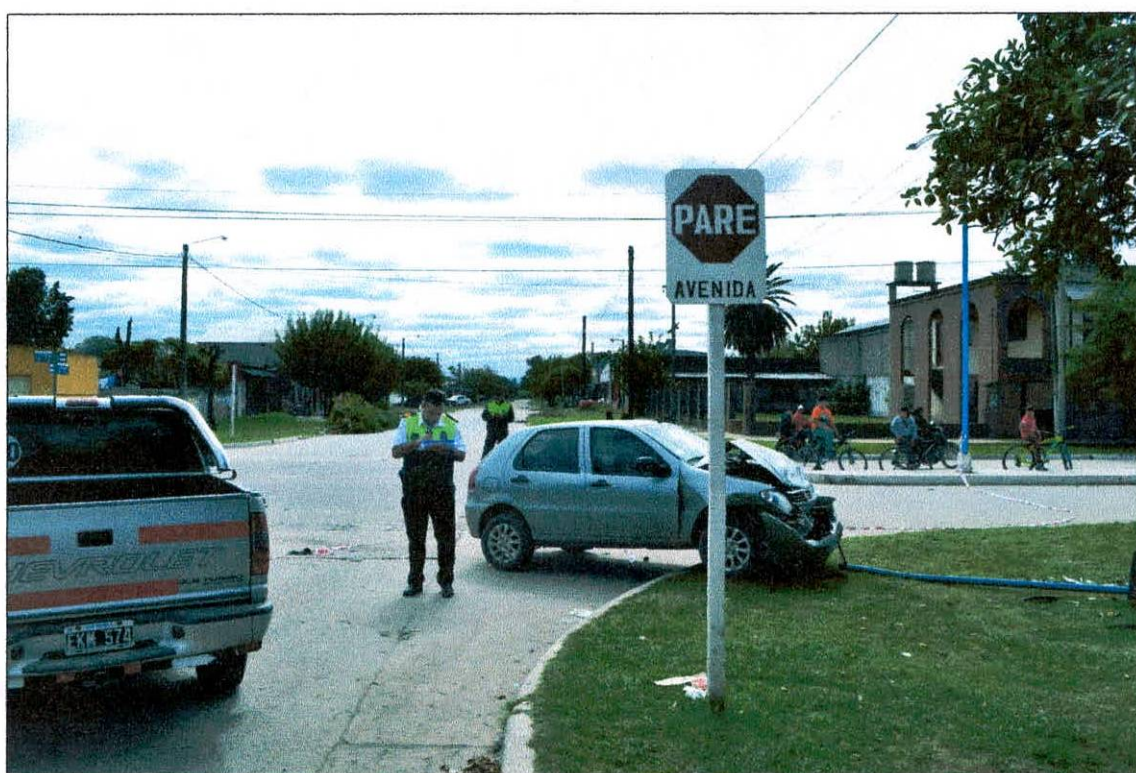
**Fotografía n° 27:** Toma donde se observa cartel por vereda Este de calle 25 de Mayo.-

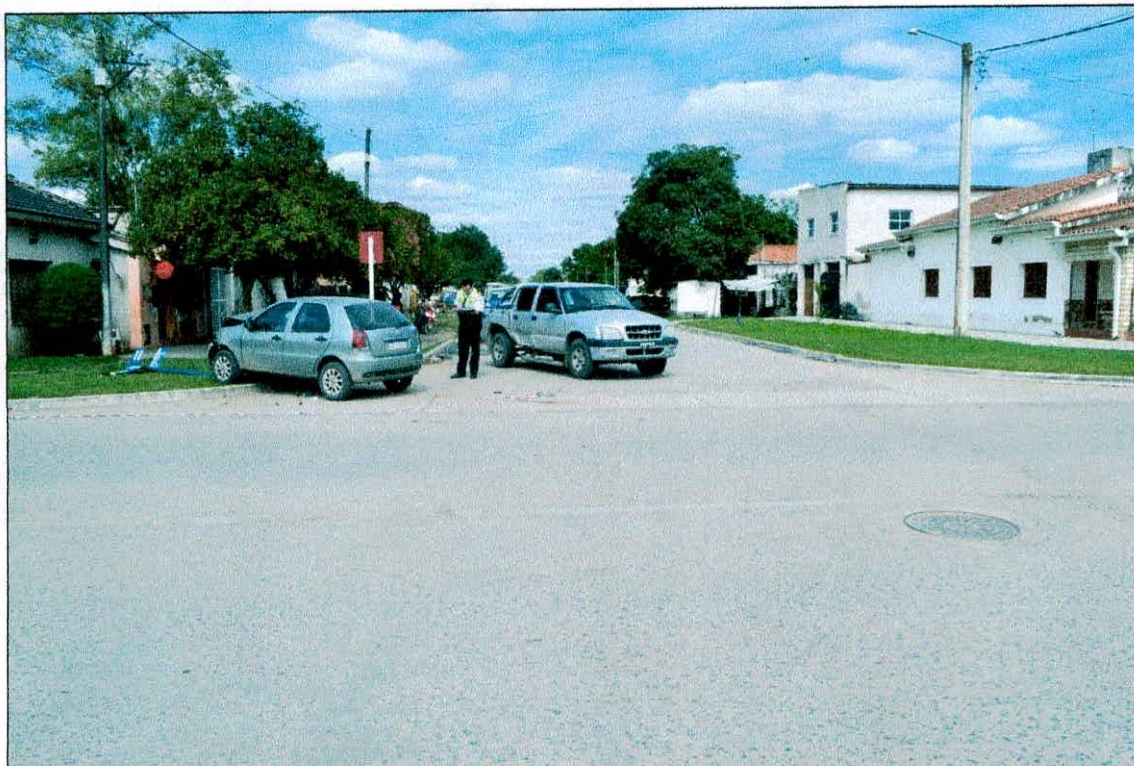
**Fotografía n° 28:** Panorámica desde el cardinal Norte Sur por calle 25 de Mayo intersección con Av. Albear donde se observa posición final de los vehículos intervinientes en el siniestro.-
