**JUICIO: ROJANO JULIO CESAR C/HYUNDAI  
MOTOR ARGENTINA S.A. Y /O. S/  
DAÑOS Y PERJUICIOS (EN MEDIACIÓN)**

**CAUSA:** ROJANO JULIO CESAR S/ LESIONES CULPOSAS (Sumario 3697 Folio 224) - Mesa de Entradas Penal n° 2860/2012

Elevo a Ud. el correspondiente anexo  
fotográfico, compuesto por la cantidad de (23) copias color  
en formato de 9x13 cm.-

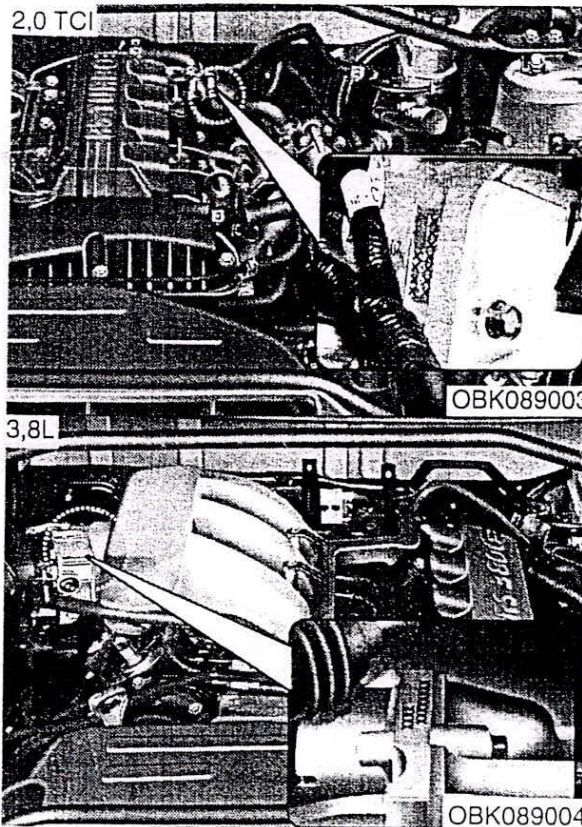
## NÚMERO DE MOTOR

El número de motor está estampado en el bloque de cilindros, como ilustra la figura.

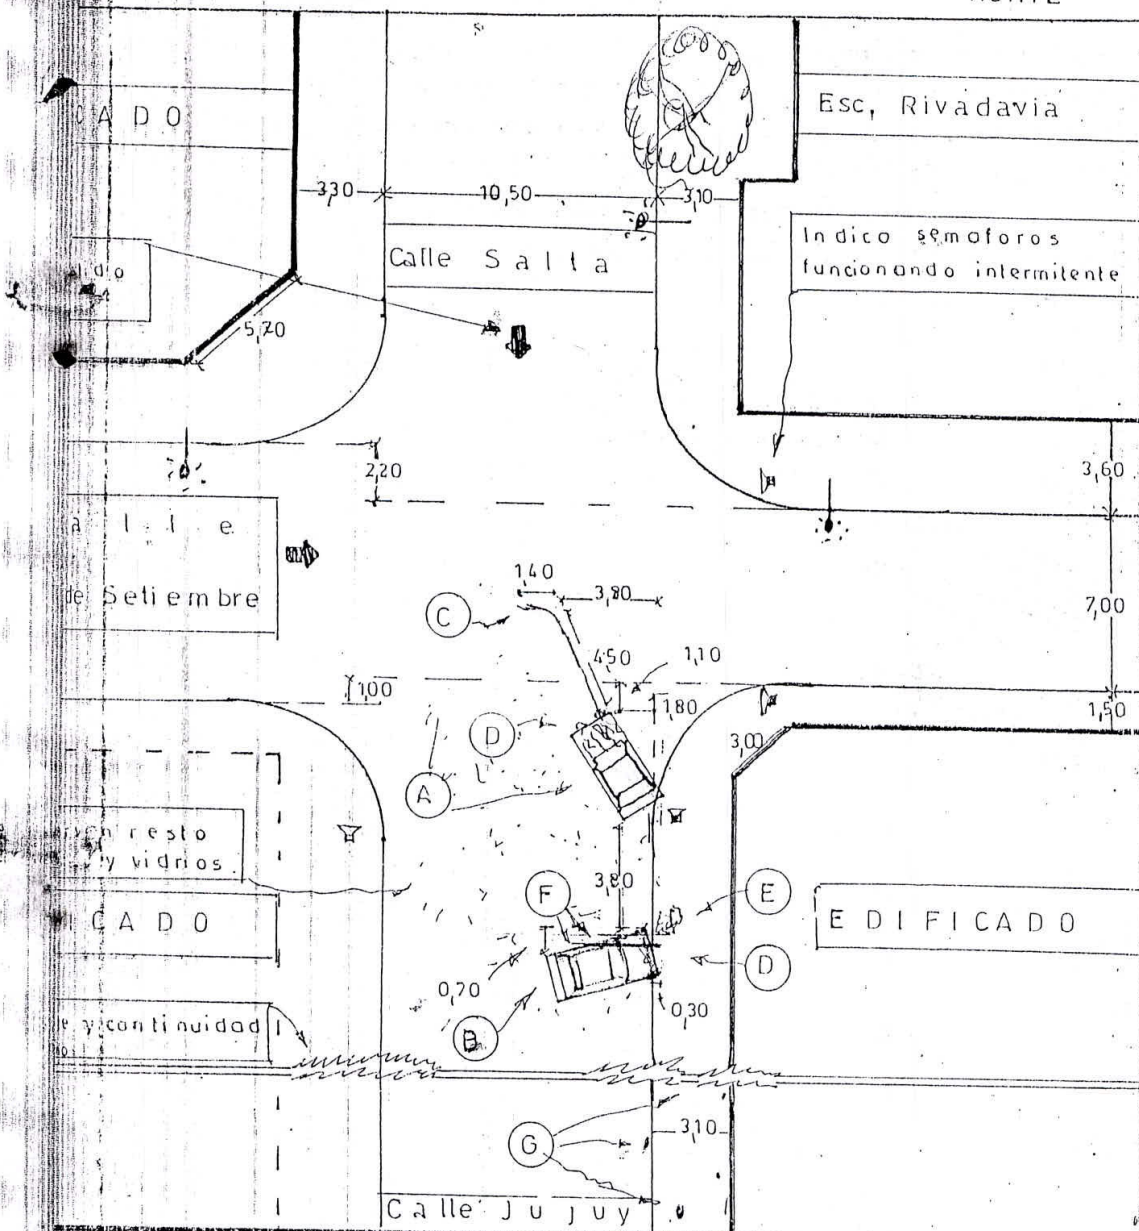
NORTE

- (A) Lugar y posición del automovil HUNDAI Genesis dominio KFT 541 al hacerme presente en el lugar del hecho
- (B) Lugar y posición del automovil RENAULT Clio dominio B L Q 3 0 9
- (C) Indica derrape de neumático
- (D) Se observan partes dañada
- (E) Indica pantalla o artefacto del alumbrado público dañado
- (F) Se observan manchas de color pardo rojizas y rialzados
- (G) Se observan faro y zapatiña y mala fuego

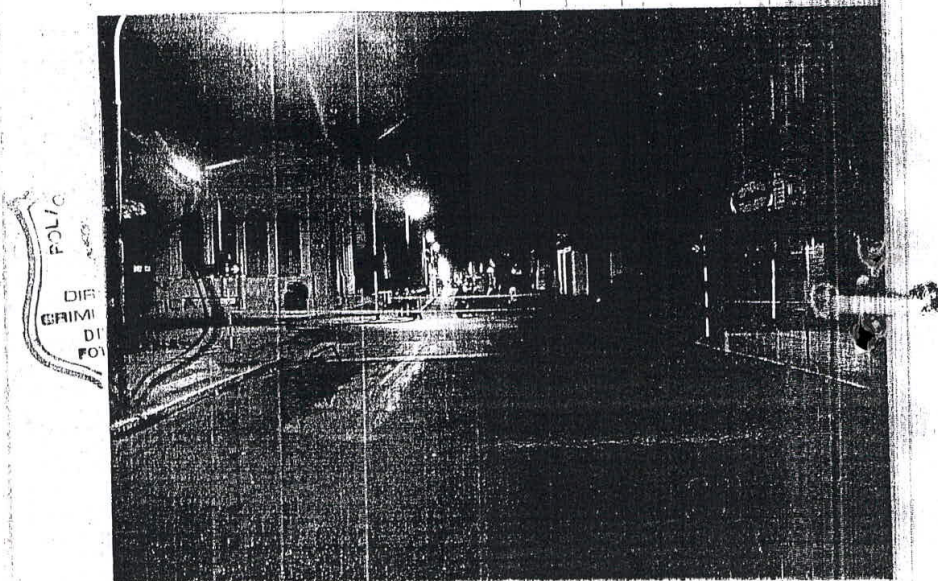
FOTOGRAFIA N° 2: Panorámica tomada desde el cardinal. Oeste, sobre Av. 24 de septiembre, donde se observa intersección con Av. Jaita a los rodados antes mencionados con flecha señalo sector donde se observa huella neumática.-

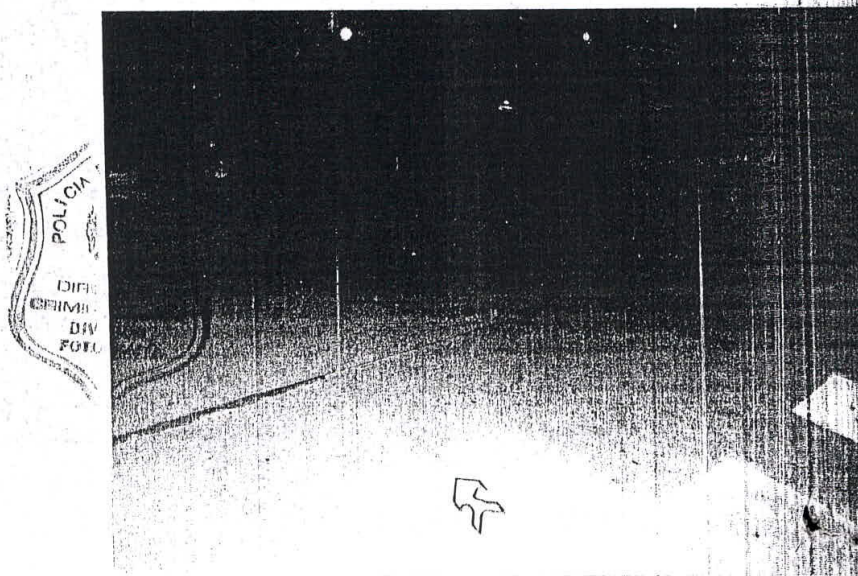
FOTOGRAFIA N° 3:

FOTOGRAFICA N° 3: Tomada con mayor acercamiento a la huella de neumático antes mencionada e indicado con flecha.-

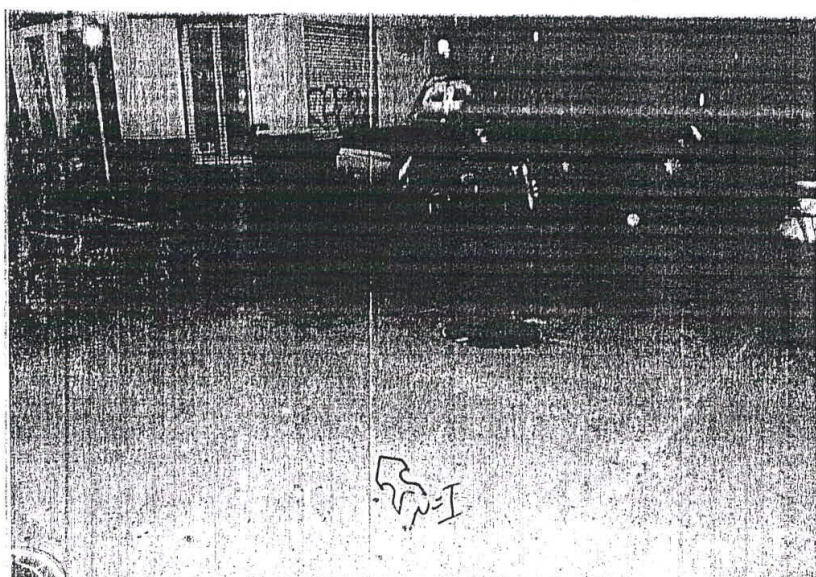
FOTOGRAFIA N° 4: Tomada desde otro ángulo fotográfico, donde  
divisa indicado con flecha N° 1 la continuidad de huella  
neumático.-

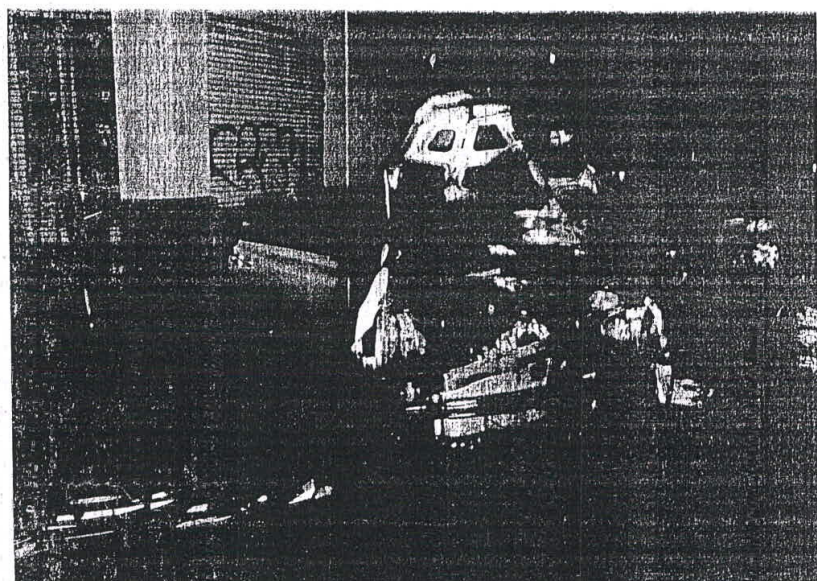
FOTOGRAFIA N° 5: Muestra en acercamiento al frente del  
automóvil Hyundai Genesis, donde se observan los daños que  
presenta el mismo, como así también se visualiza resto  
plástico sobre el asfalto.-

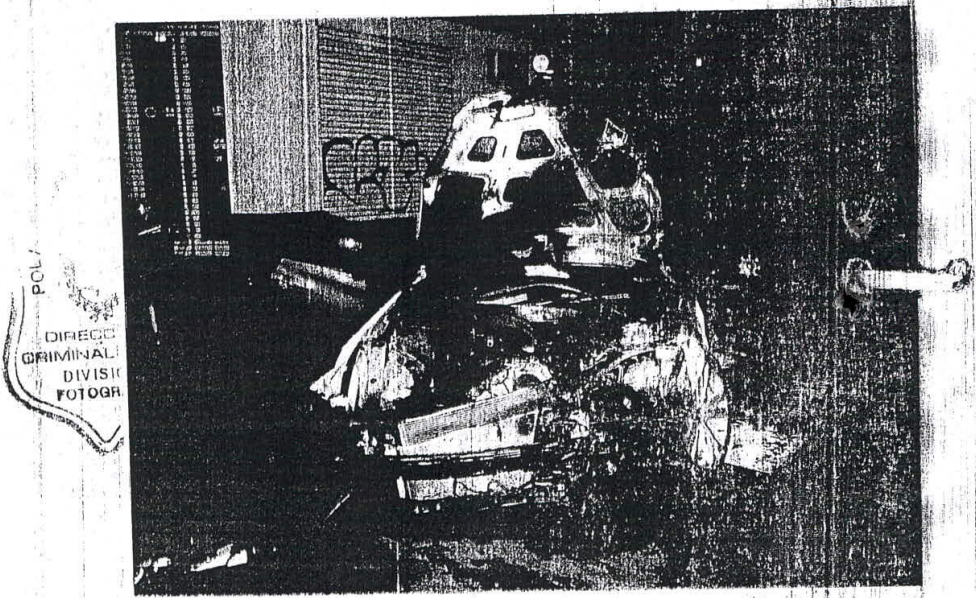
FOTOGRAFIA N° 6:

FOTOGRAFIAS N° 6: ideen a la anterior, tomada con mayor acercamiento, se observa en forma parcial el automovil remanente chio.-

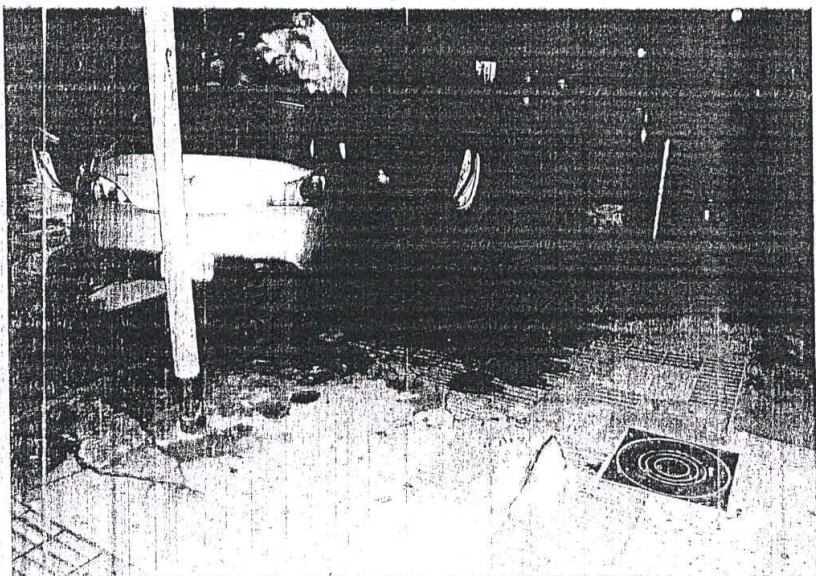
FOTOGRAFIA N° 8: Tomada desde otro ángulo fotográfico, donde se observa parte plástica sobre la vereda, a posterior se muestra la parte trasera del Genesis.-

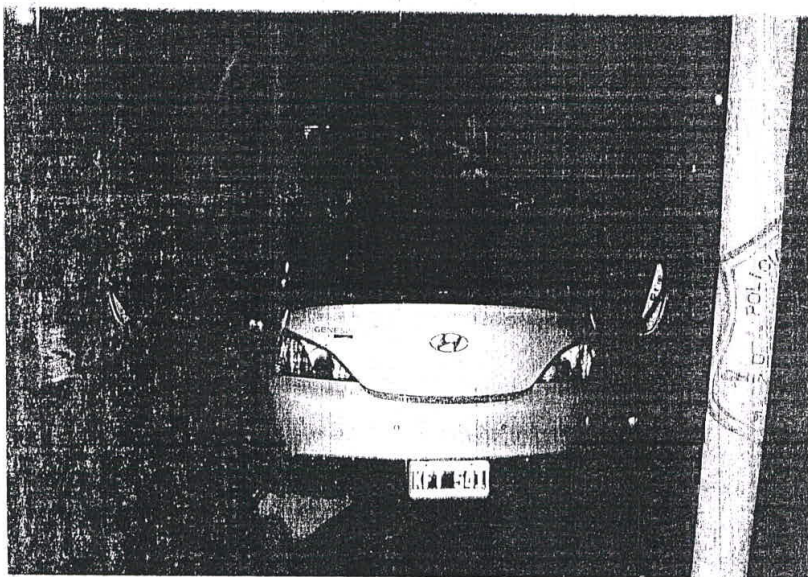
FOTOGRAFIA N° 9: Muestra en acercamiento a la parte trasera del automóvil Hyundai Genesis, dominio KFT 511.-

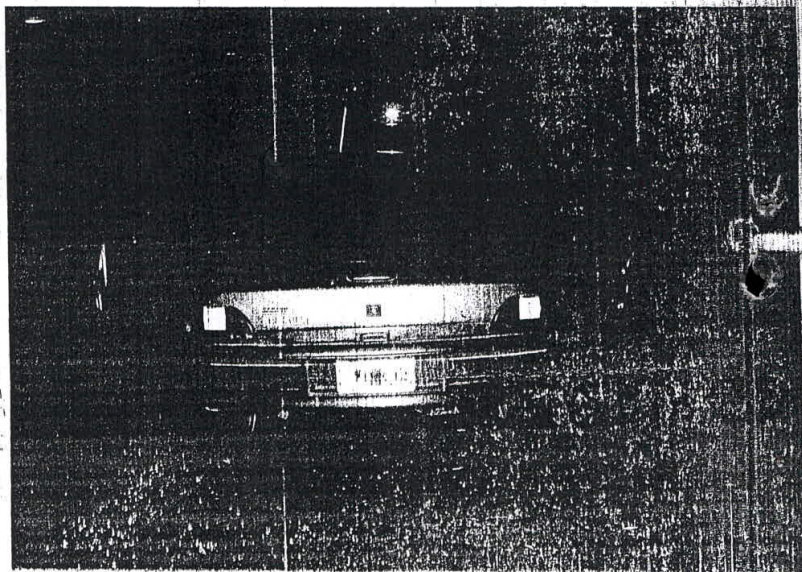
FOTOGRAFIA N° 10: Realizada desde otro ángulo fotográfico, donde se observa parte trasera del automóvil Renault Glic, dominio BLQ 309, a la izquierda del mismo se observa resto sandal de vidrios dispersos.

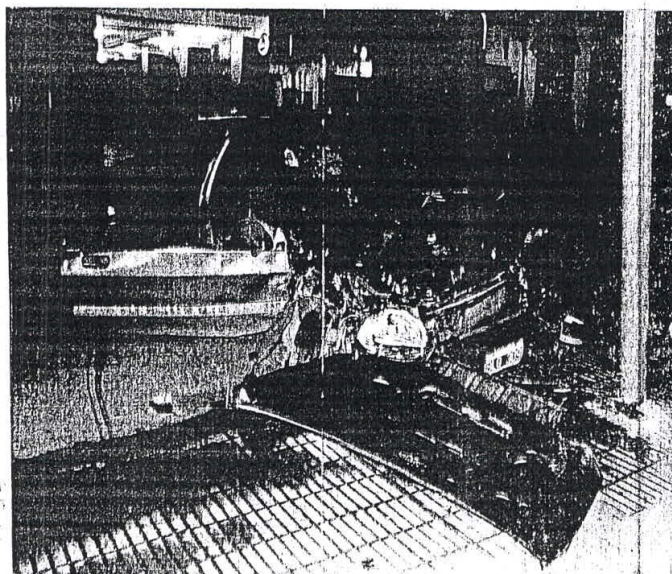
FOTOGRAFIA N° 15:

FOTOGRAFICA N° 15: Realizada desde otro ángulo fotográfico, donde se observa sobre la vereda restos dispersos, posterior se visualiza frente y dorso que presenta el Renault Clio.-

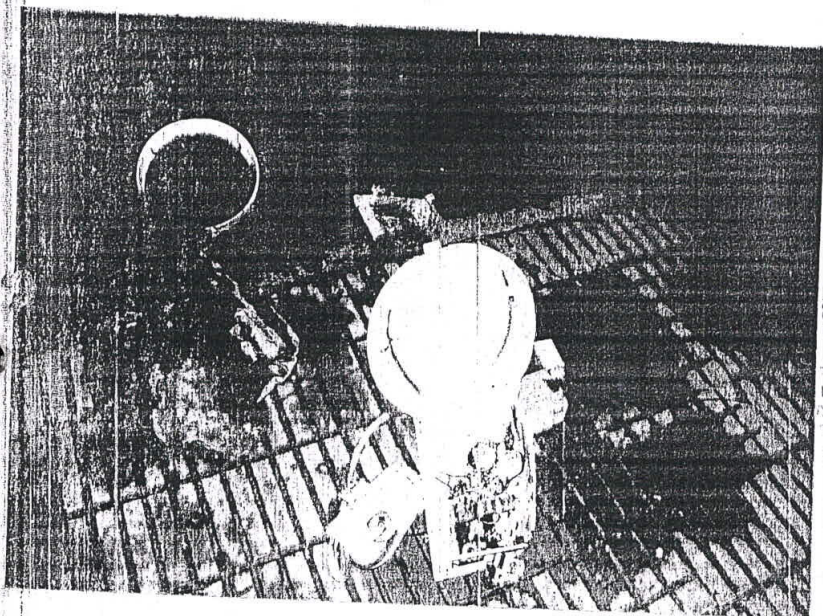
FOTOGRAFIA N° 16:

16, donde se muestra en acercamiento, donde se divisa los restos mencionados en fotografía N° 15.-

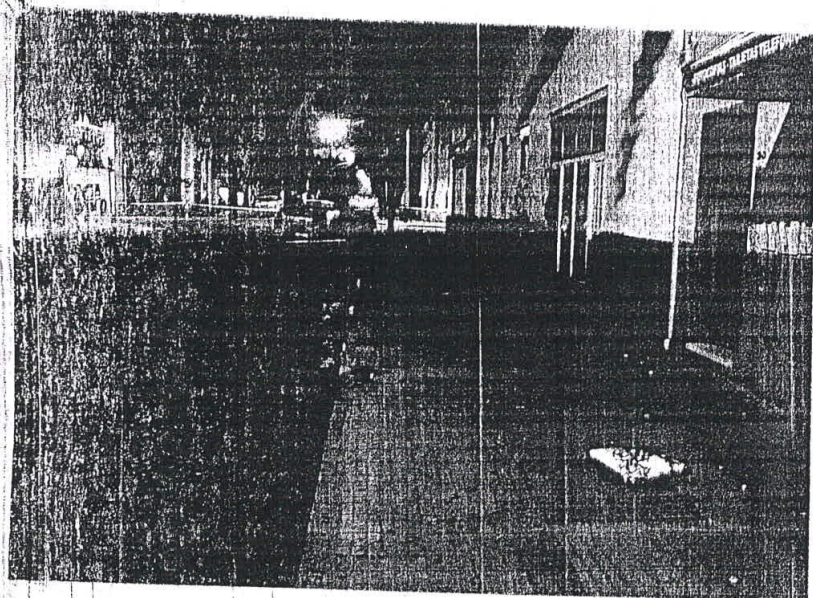
FOTOGRAFIA N° 17:

Fotografía N° 17: Tomada desde el cardinal Sur a Norte, donde se puede observar sobre la vereda del Renault Este resto plástico, con flecha N° 3 señalo una mancha de color Rojo y con flecha N° 4 indico restos sobre la cuneta.-

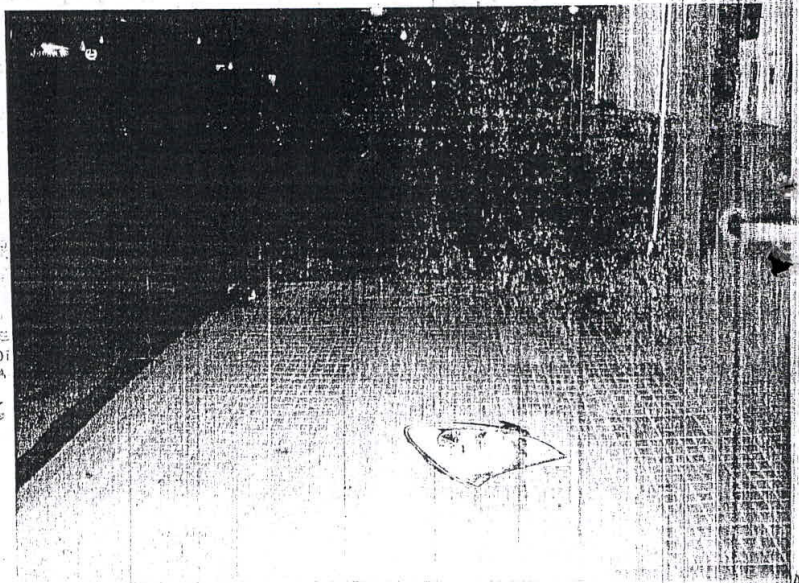
FOTOGRAFIA N° 18:

FOTOGRAFIAS N° 18: Tomada en acercamiento al resto plas  
antes mencionado en fotografía N° 17.-

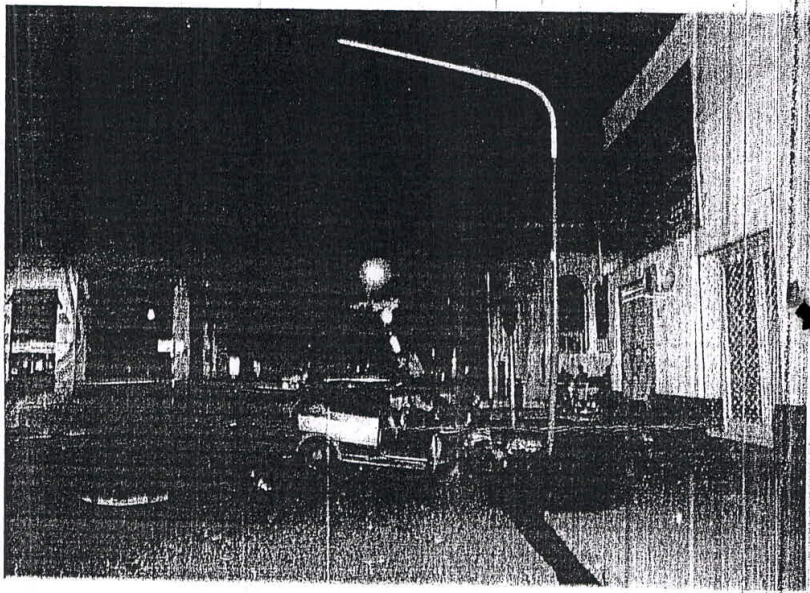
FOTOGRAFIA N° 22: Realizada desde el cardinal Sur a Norte, donde se puede observar indicado con flecha N° 1 daño en el alumbrado público.-

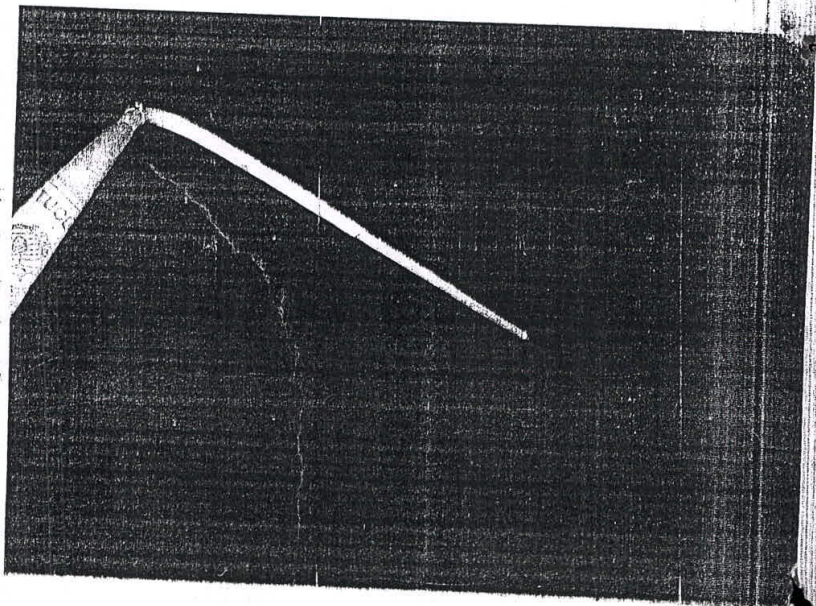
FOTOGRAFIA N° 23:

FOTOGRAFICA N° 23: Tomada en acercamiento al daño antes mencionado en el alumbrado público. -ES MI INFORME-
