U.F. GRAVES DELITOS CONTRA LA INTEGRIDAD FISICA  
CENTRO JUDICIAL CONCEPCION.-

Informe Pericial Accidentológico: 14/2022

Causa: GOITEA PABLO ALFREDO (A) SARUYO S/ HOMICIDIO  
CULPOSO ART 84. PAR I. VICTIMA. IGUENES PEDRO EDUARDO.  
LEGAJO C000299/2022.

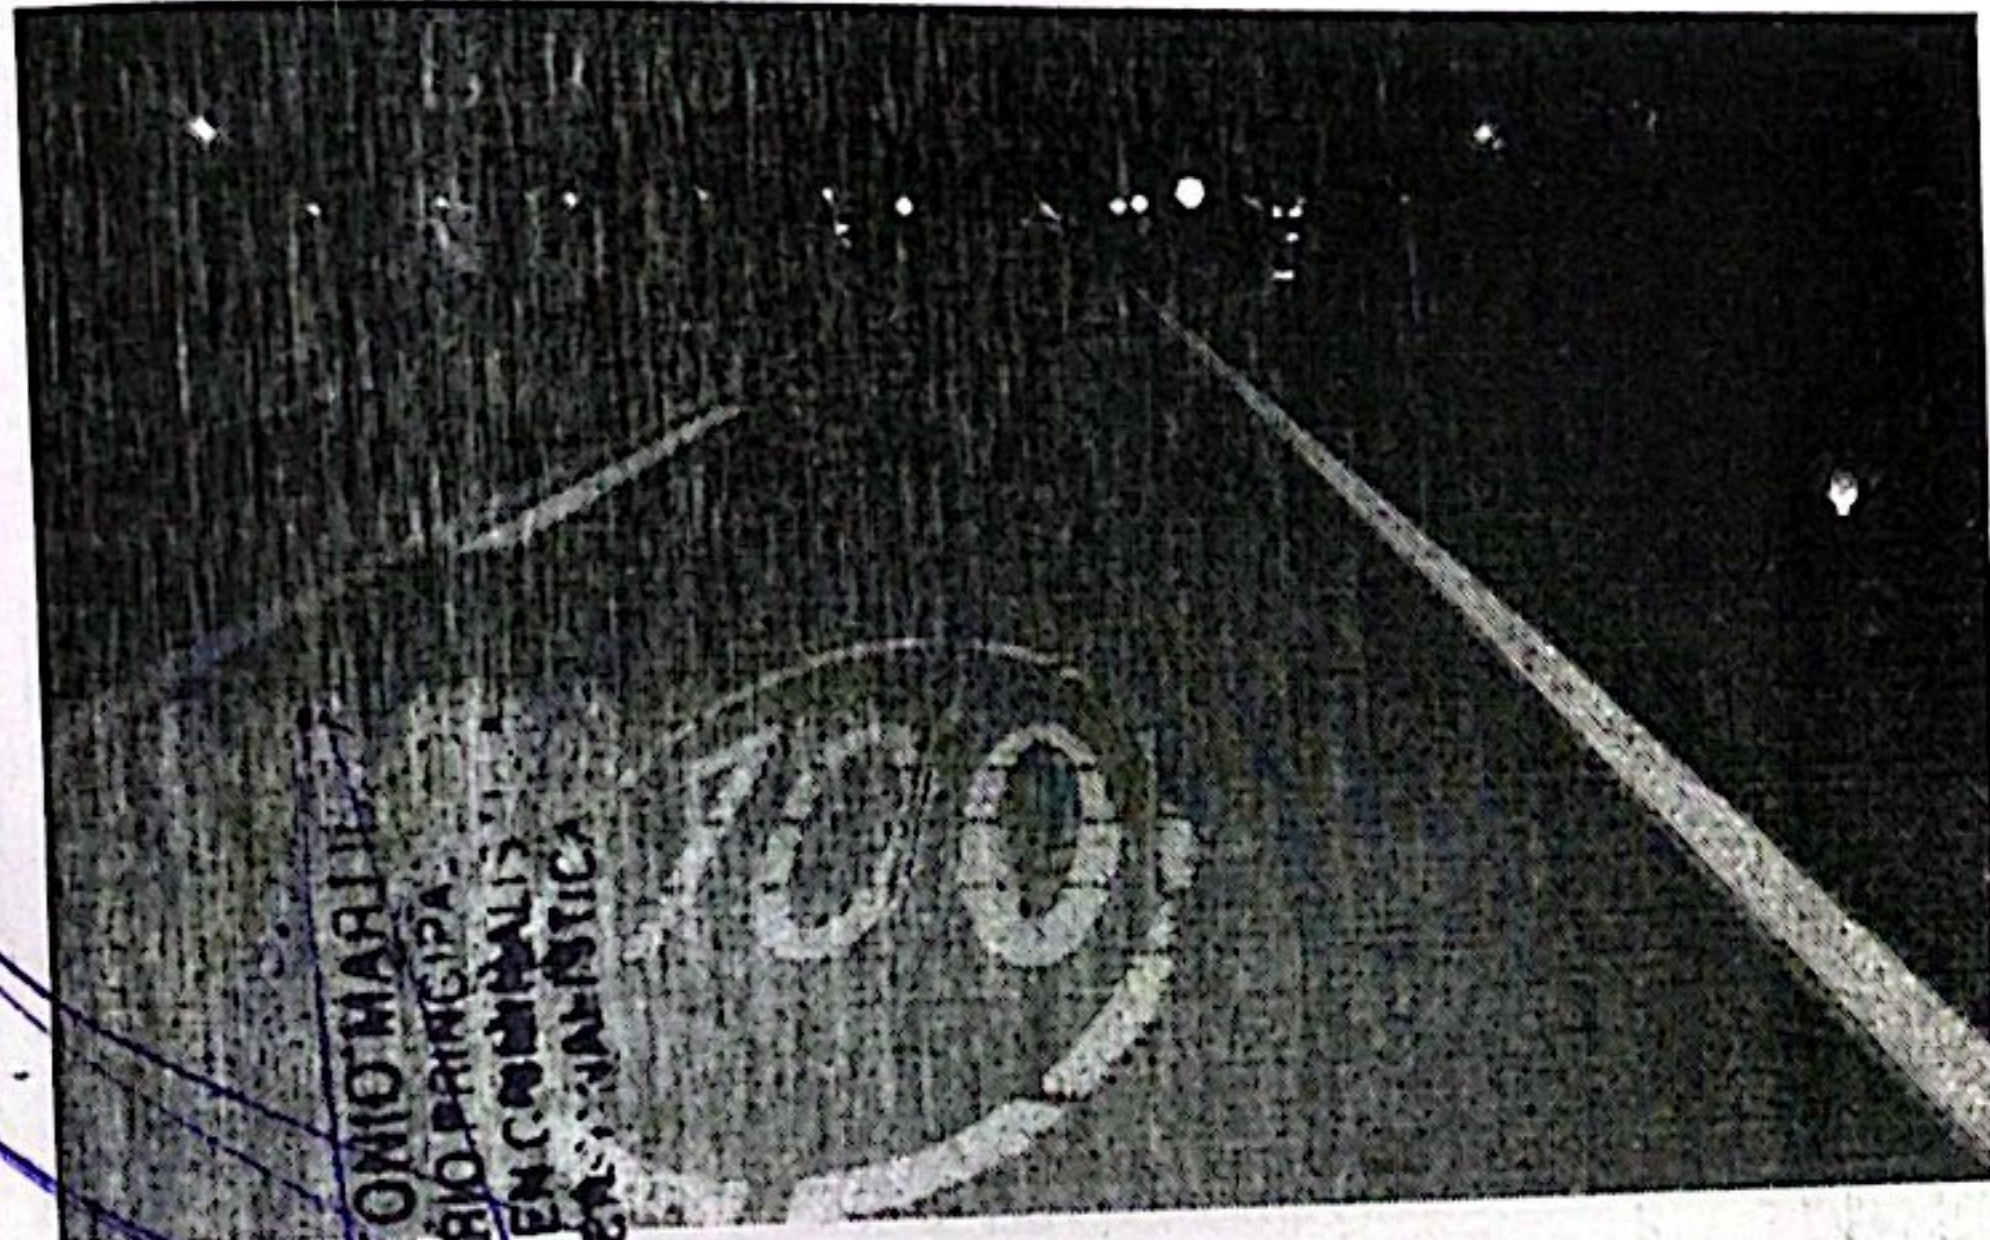
En base a las evidencias demarcadas se establece en forma hipotética comprobable la siguiente dinámica de colisión: En los momentos previos al impacto, la Motocicleta marca Zanella 110 cc, color azul con negro, sin dominio a la vista, circulaba de OESTE a ESTE, por carril SUR de Ruta Nacional 65, por detrás y en igual sentido lo hacia el Automóvil marca Volkswagen color rojo, dominio BHQ988, de tal forma que al llegar estos rodados a 67,90 metros al OESTE de la Usina de Edet, el Automóvil aplica el sistema de frenos e imprime huella de frenado de 15,90 metros de longitud, (Ver fotografía 04 del Informe Fotográfico del Lugar del Hecho),

Fotografía 07: Se observa Huella de Frenado.

[s<sub>1</sub>] Distancia de Huella de frenado eficaz en metros [m] = 15,90 [m]

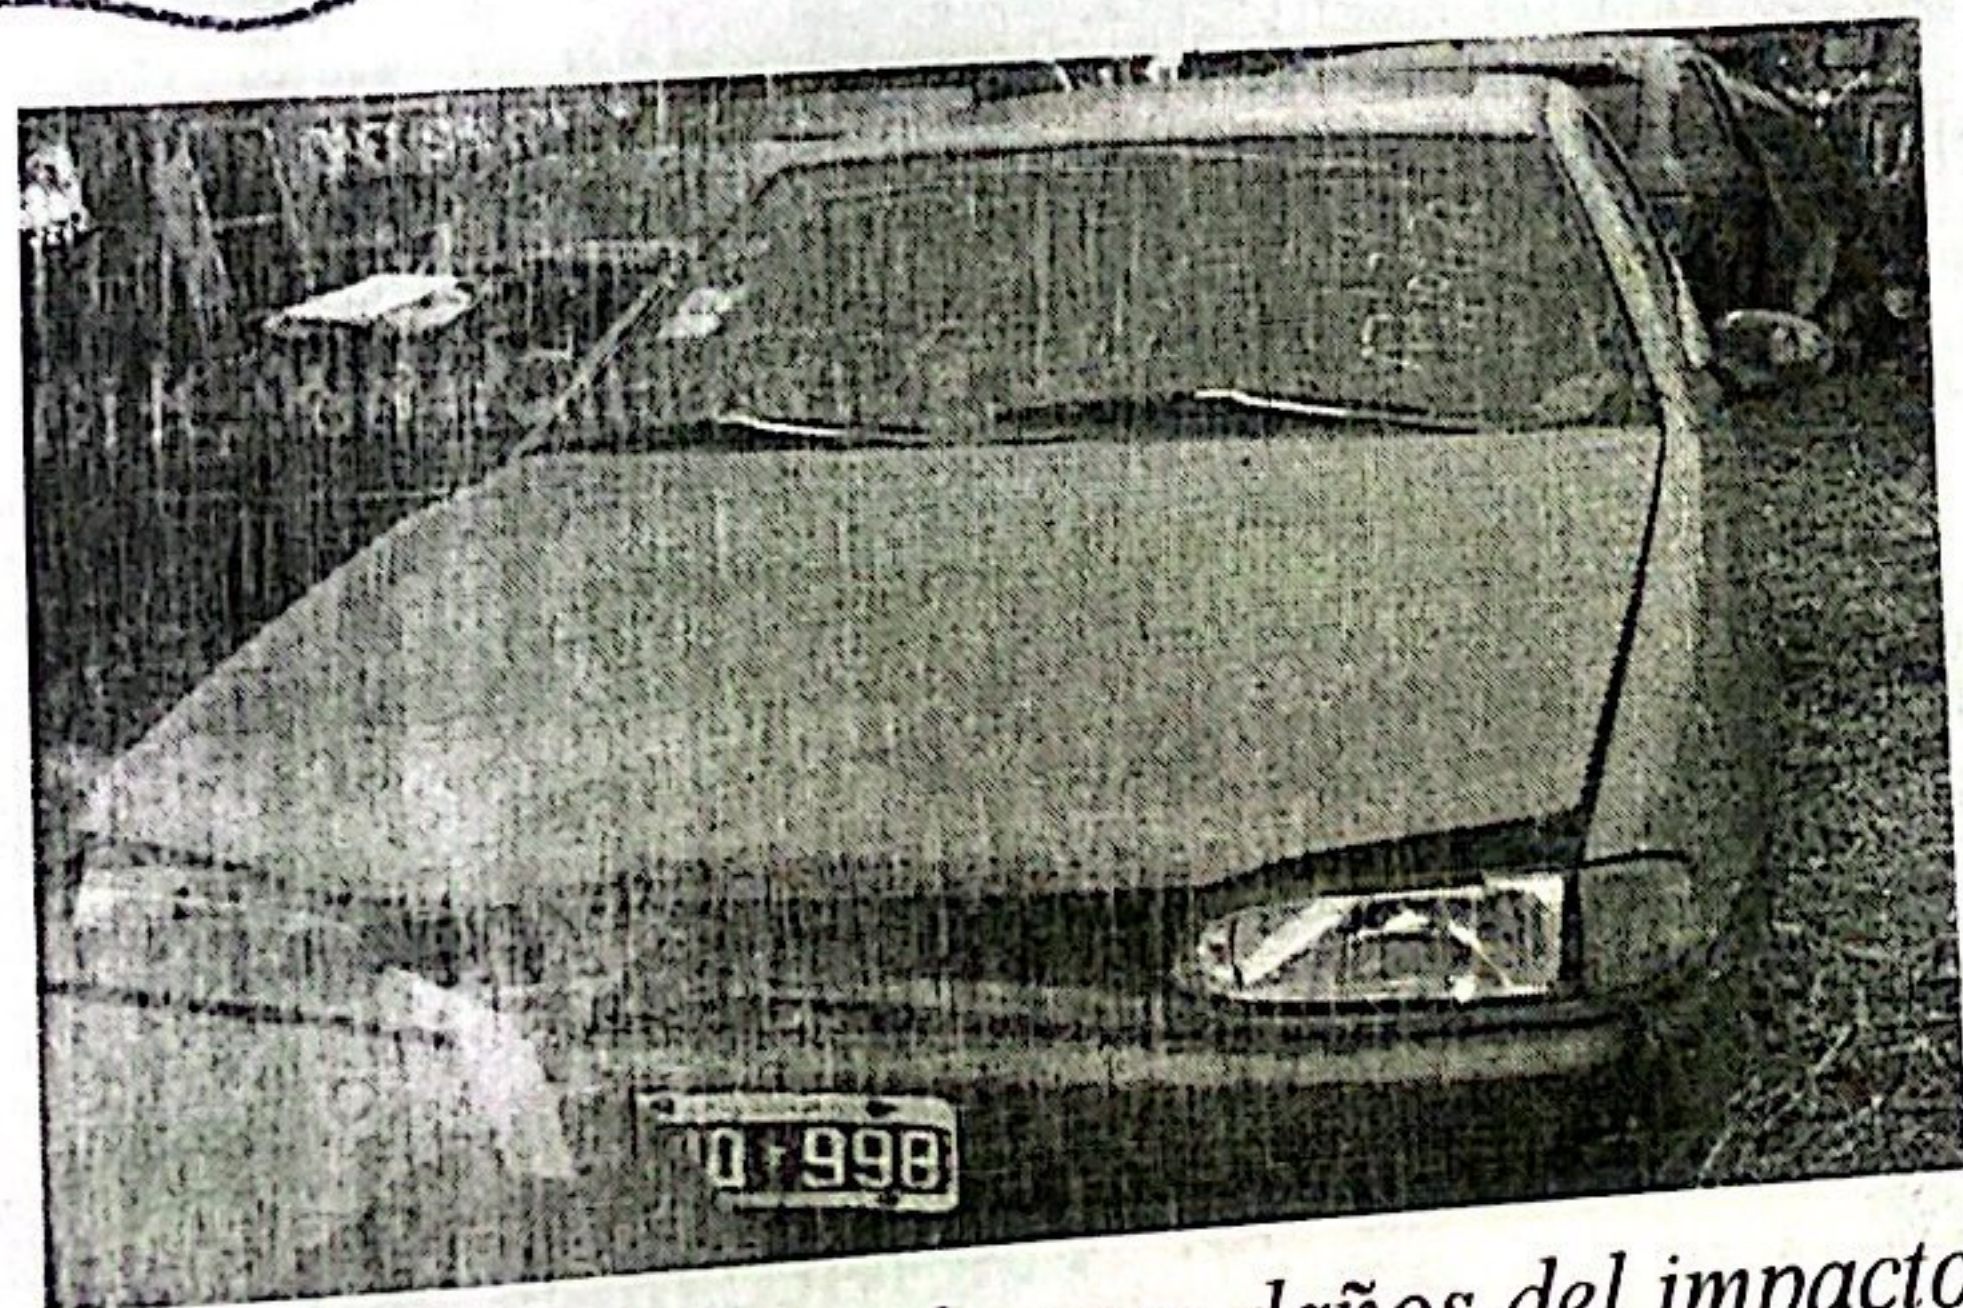
no pudiendo detener su marcha e impacta con parte frontal produciendo los daños que se observan en fotografías 02, 03 del Informe Fotográfico de la Pericia Física Mecánica del Automóvil marca Volkswagen color rojo, dominio BHQ988, realizada en fecha, Mayo 16 de 2022.

Fotografía 02: Se observa daños del impacto parte frontal.-

El Automóvil sufrió mayor compresión producto del impacto en parte frontal. Mientras que la Motocicleta sufrió mayor compresión en parte posterior.

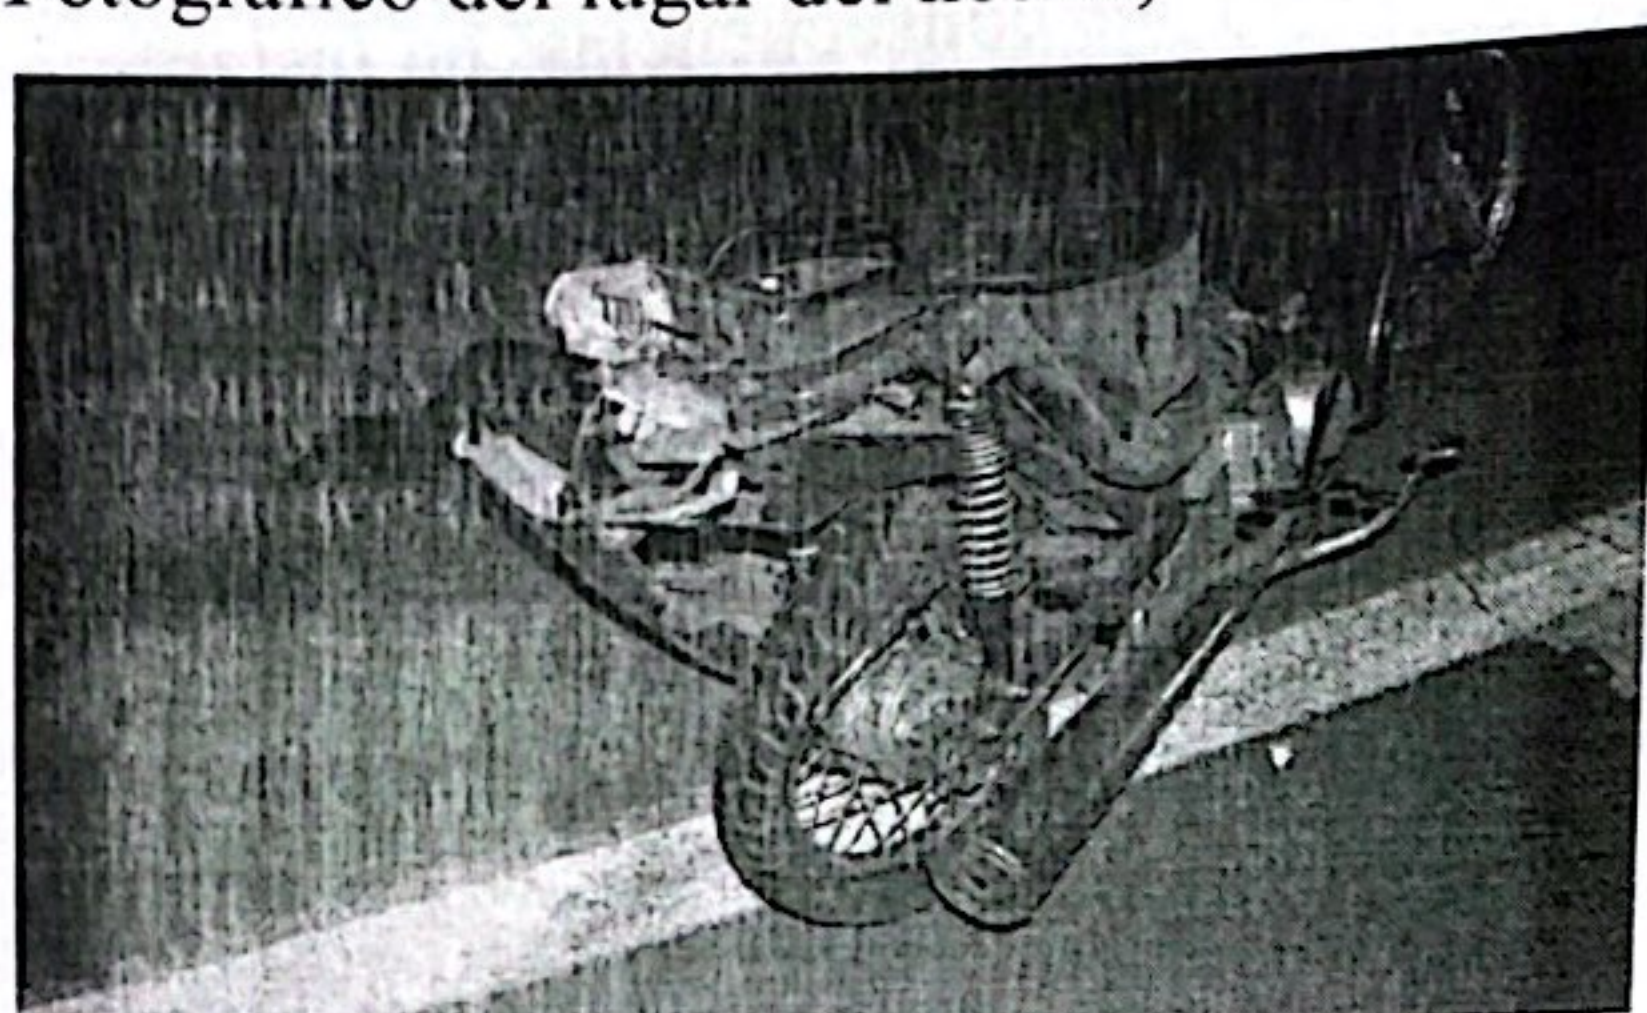
En parte posterior de la Motocicleta marca Zanella 110 cc, color azul con negro, sin dominio produciendo los daños que se observan en fotografía 17 del Informe Fotográfico del lugar del hecho;

**Fotografía 17:** *Se observa daños del impacto parte posterior.-*

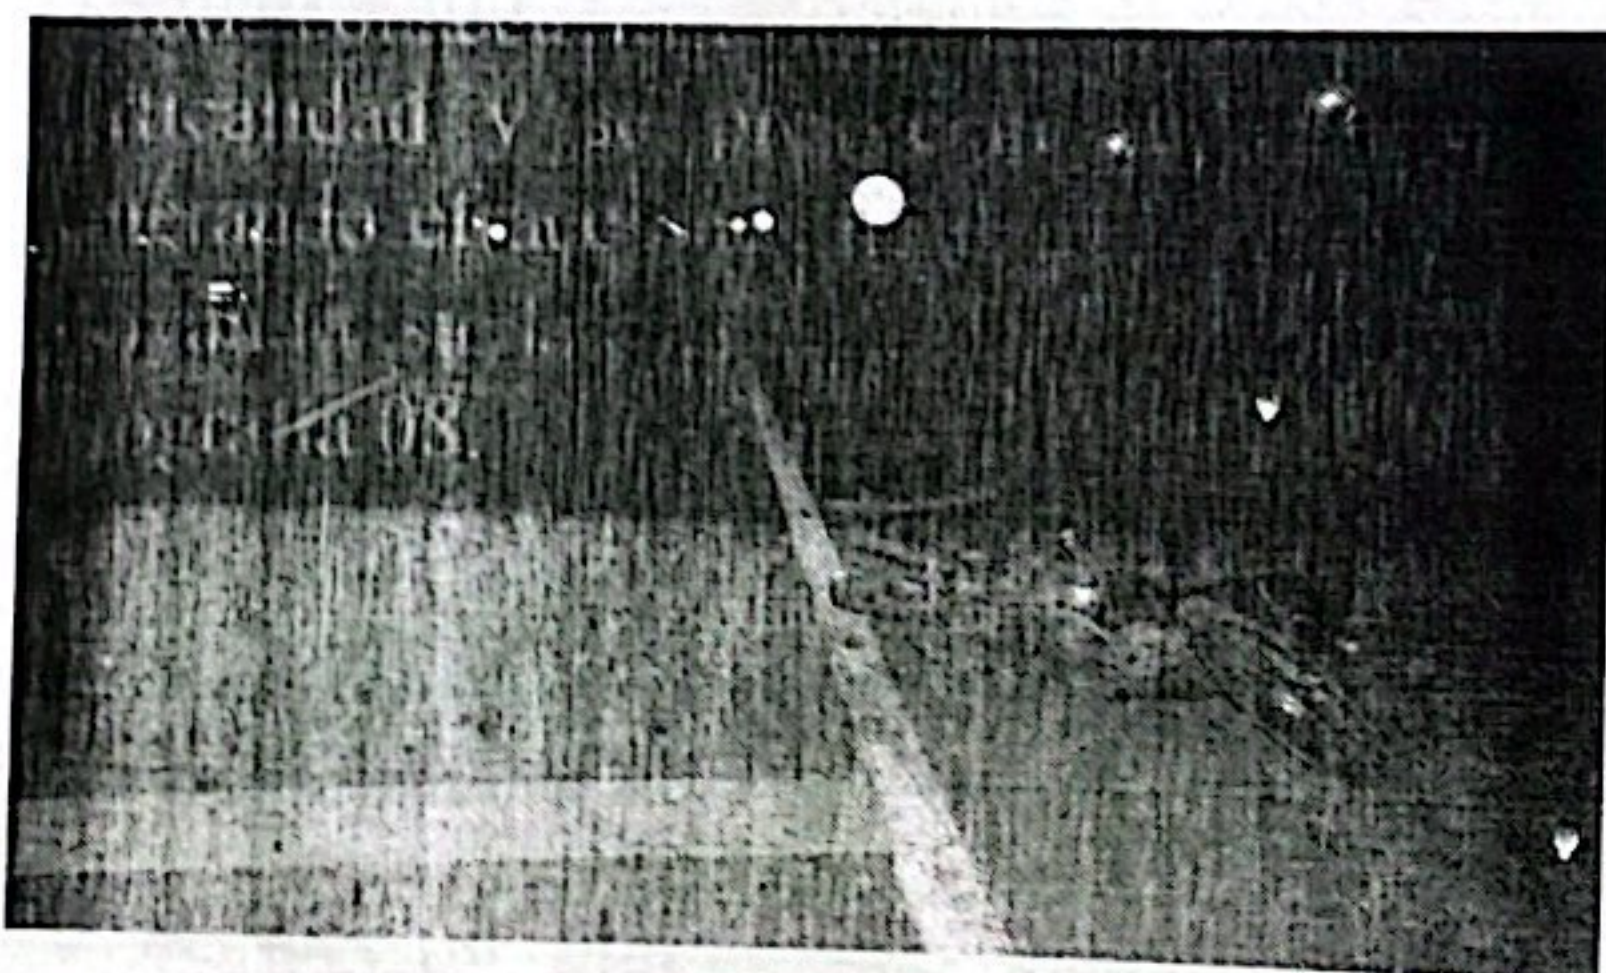
Como consecuencia del impacto, la Motocicleta y sus ocupantes pierden verticalidad y se proyectan contra el carril SUR, donde inician derrotero generando efracciones hasta alcanzar su estado de reposo sobre Banquina SUR apoyando su lateral izquierdo y con parte frontal orientado al OESTE. Ver fotografía 08.

**Fotografía 08:** *Se observa posición final de la Motocicleta sobre Banquina Sur.-*

Trayectoria Pos Impacto: luego del impacto, la Motocicleta se desplaza sobre Carril SUR hasta alcanzar su estado de reposo en Banquina SUR, apoyada en lateral izquierdo y con parte frontal orientada al OESTE. Ver Mecánica del Siniestro

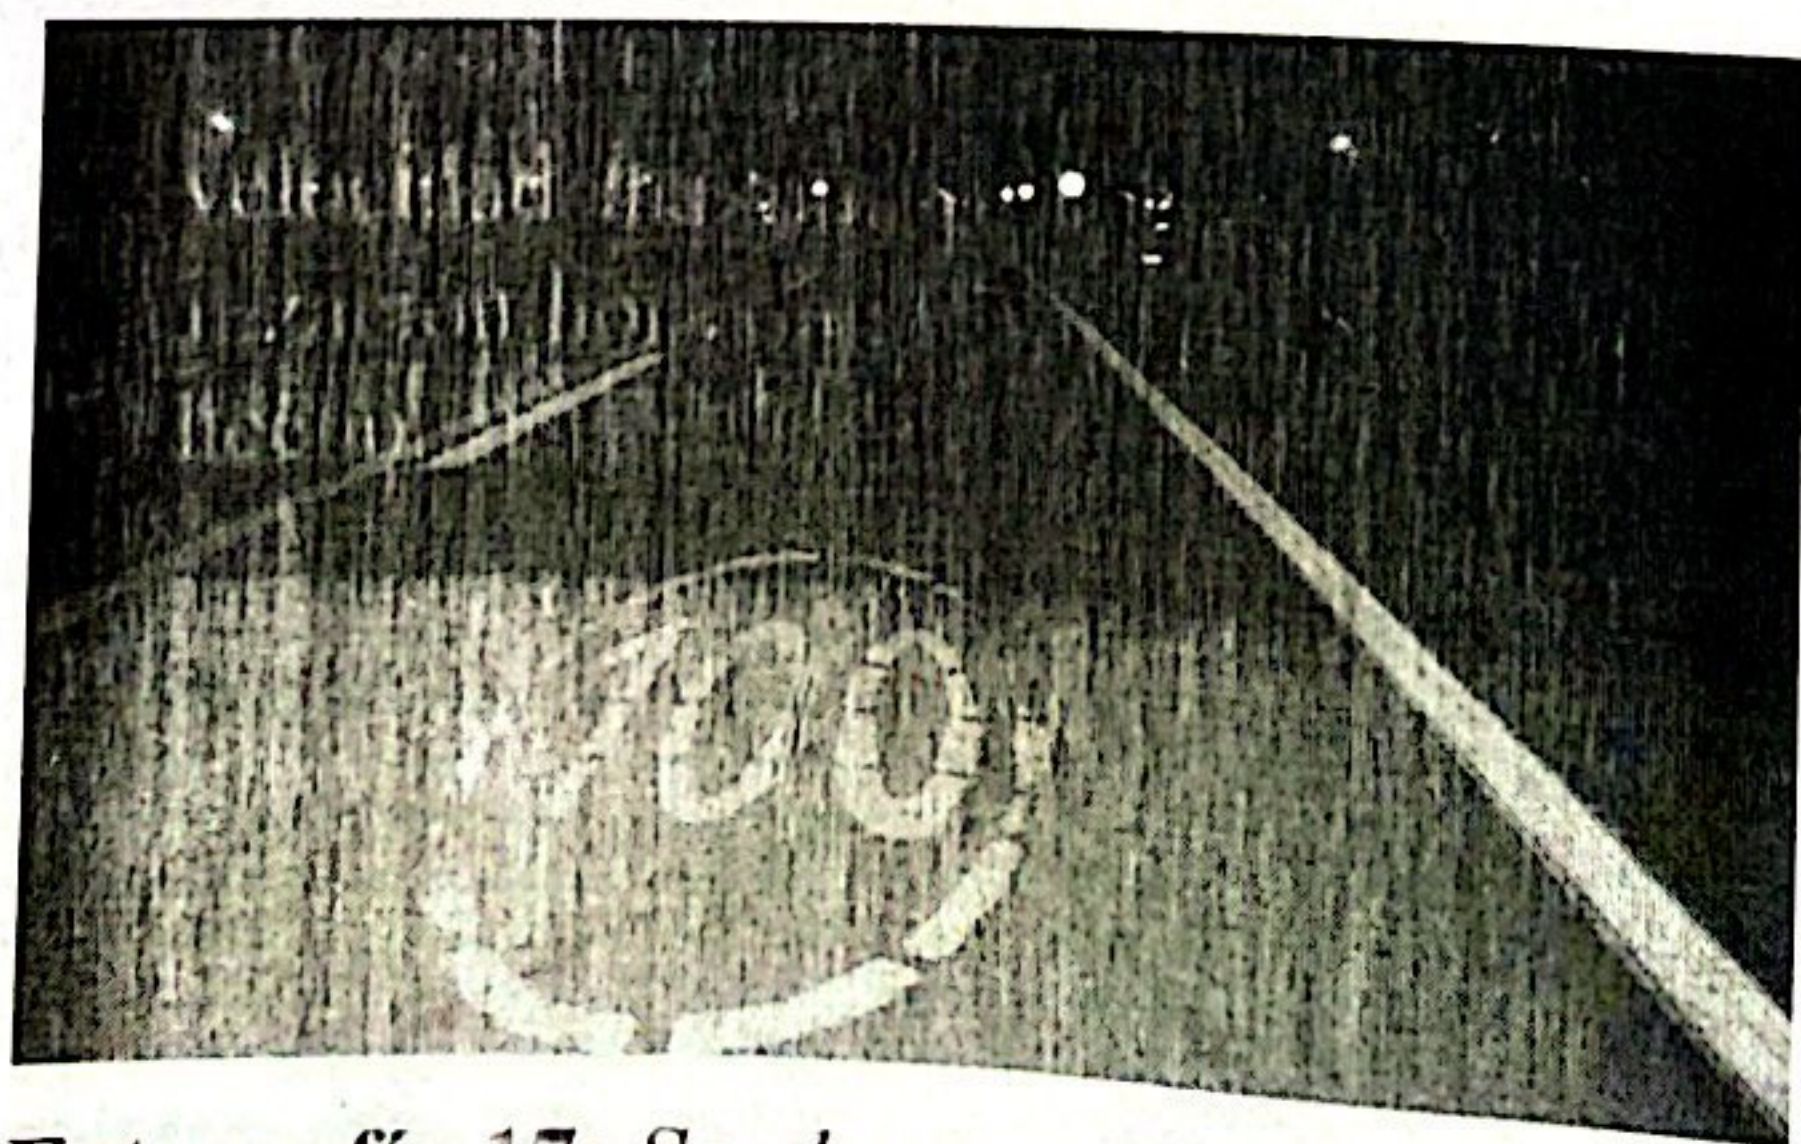
La velocidad máxima permitida en el lugar del hecho es de 100 Km/h, según señalización horizontal emplazada en el citado lugar. Ver fotografía 17 del lugar del hecho.

Fotografía 17: Se observa Señal Horizontal de la velocidad máxima permitida.
