POLICÍA DE TUCUMÁN

DIVISIÓN CRIMINALÍSTICA

Inf. N°: 3149-69/2024

CAUSA: HOMICIDIO CULPOSO. - **VÍCTIMA:** PAEZ LUIS ALBERTO. - **ACUSADO:**
A DETERMINAR. - **FECHA DE INTERVENCIÓN:** 20/10/2024.- **Hrs:** 07:45.- **LUGAR:**
RUTA PROVINCIAL N° 325 ALTURA COMUNA DE LA LOCALIDAD DE YERBA BUENA - SIMOCA- **SOLICITO:** COMISARIA DE SIMOCA.-

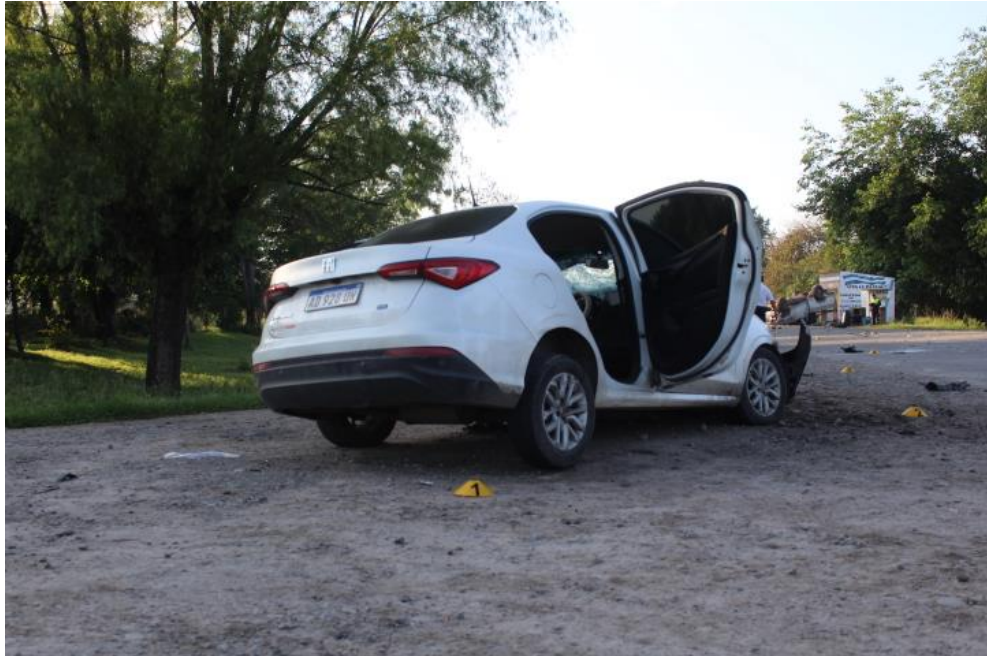
FOTOGRAFÍA N°4:

Toma en aproximación donde se observa parte lateral derecho y parte posterior del automóvil Marca Fiat Cronos. -

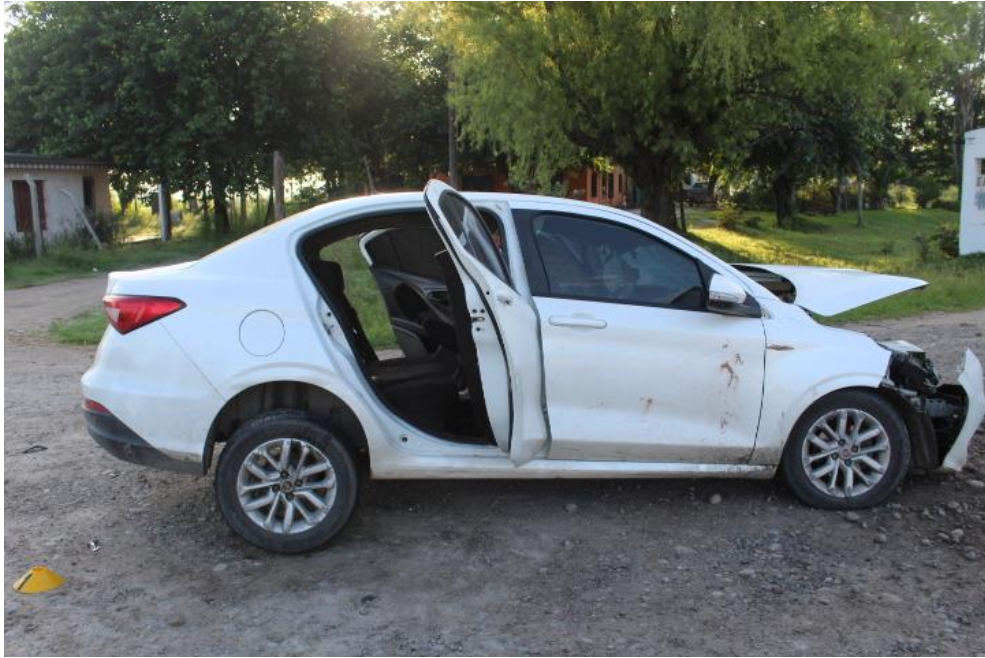
FOTOGRAFÍA N°6:

Toma en aproximación a parte lateral derecho, obsérvese Daños. -

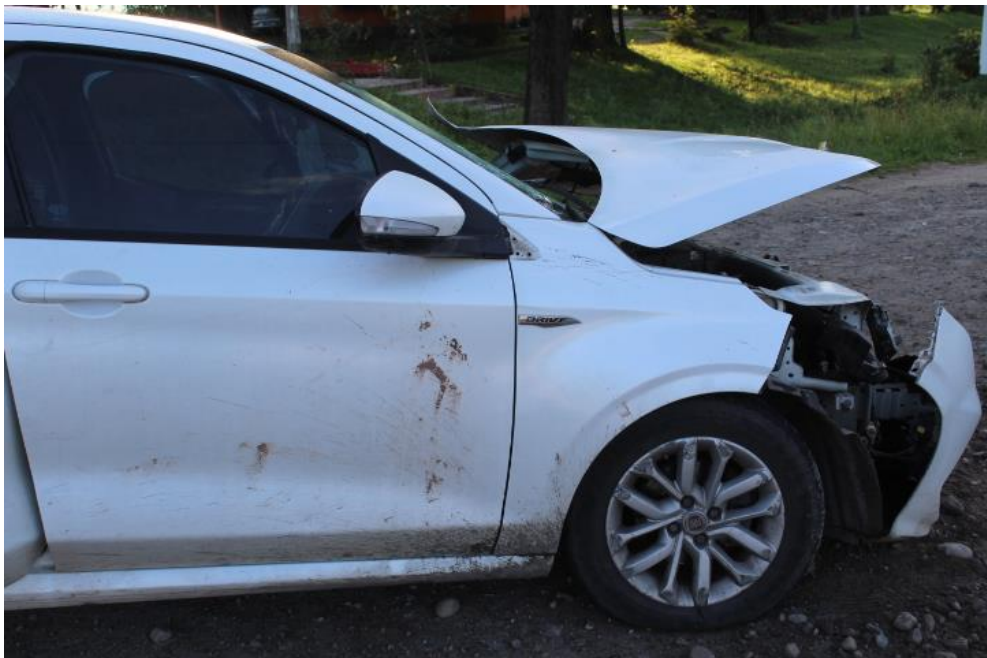
FOTOGRAFÍA N°9:

Toma en aproximación, obsérvese Daños. -

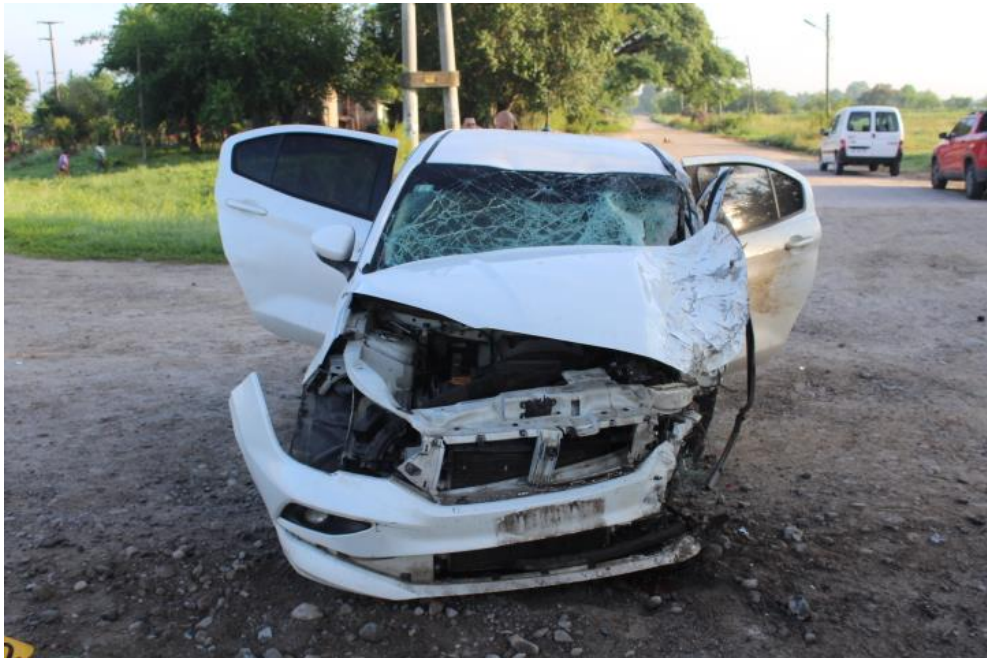
FOTOGRAFÍA N°10:

Toma panorámica realizada a parte Frontal del Vehículo, obsérvese Daños.-.

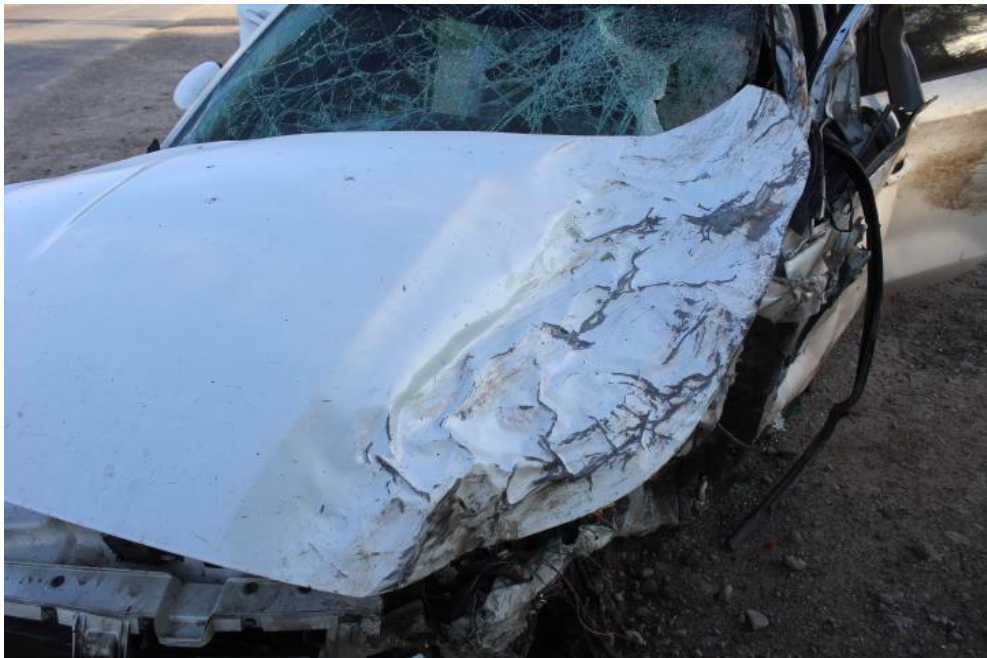
FOTOGRAFÍA N°11:

Toma panorámica en Aproximación a Daños. -

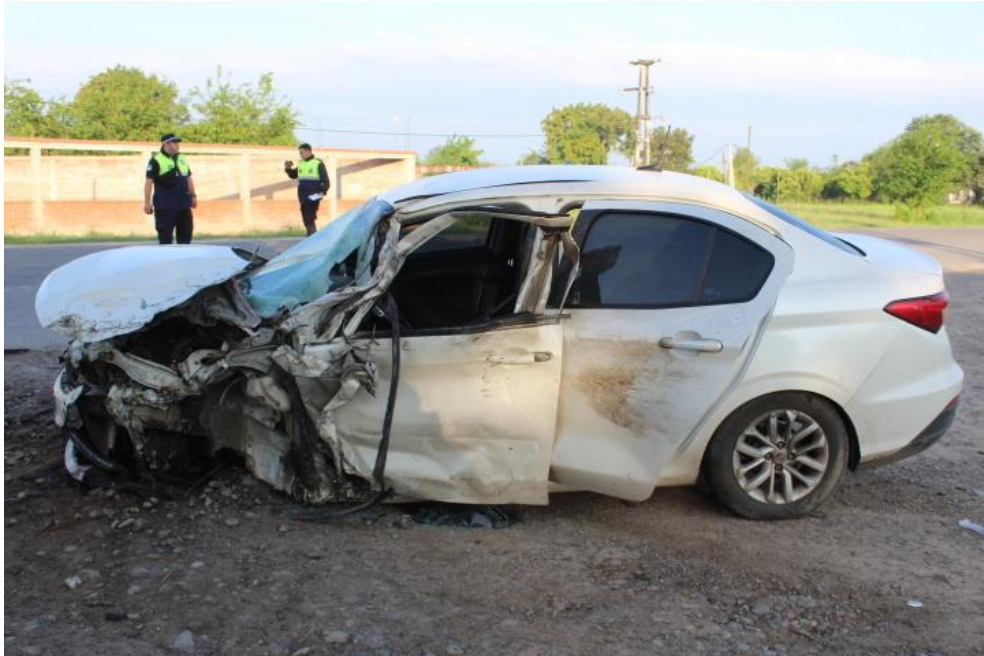
FOTOGRAFÍA N°12:

Toma en Aproximación a parte lateral izquierda, se observan Daños. -

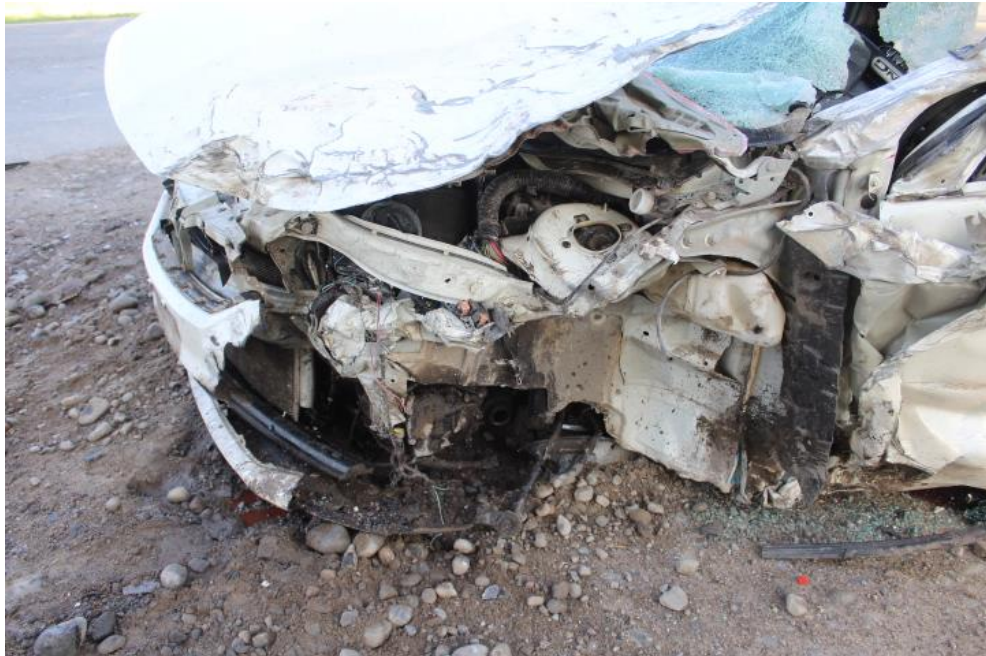
FOTOGRAFÍA N°13:

Toma en aproximación donde se observan Daños. -

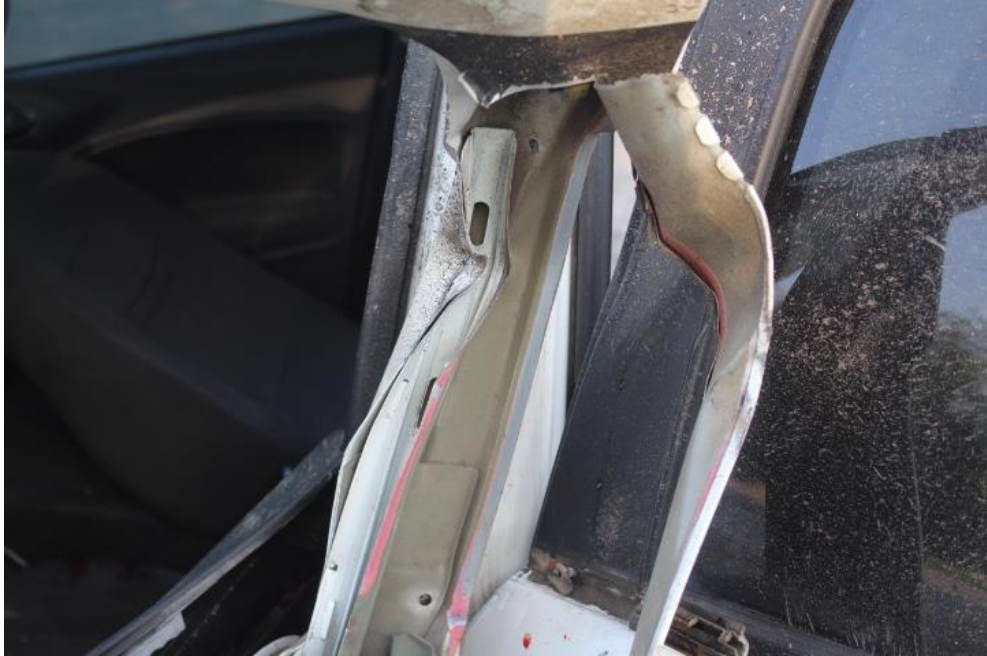
FOTOGRAFÍA N°14:

Toma en Detalle a Daños. -

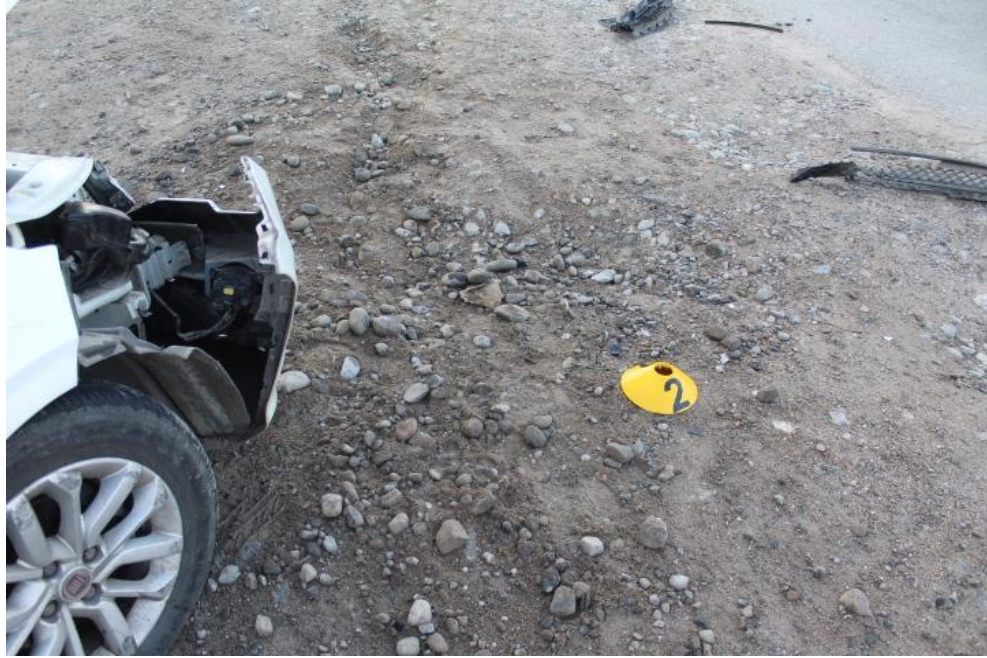
FOTOGRAFÍA N°18:

Toma en Aproximación donde se observa marcas de Arrastre sobre banquina enripiada indicadas con N° 2 . -

En base a las evidencias demarcadas se establece en forma hipotética comprobable la siguiente dinámica de colisión: En los momentos previos a la colisión, el automóvil Fiat Cronos, dominio AD-928-UW, circulaba de ESTE a OESTE por carril NORTE de Ruta Provincial 325, al llegar a la altura de la Comuna de Yerba Buena, Departamento Simoca, cambia de dirección e invade carril contrario donde impacta con su parte frontal izquierda (donde se producen los daños que se observan en fotografías 04 a 18 del informe fotográfico del lugar del hecho) en parte frontal izquierda de la camioneta marca Ford F100, dominio UJM-830, produciéndose en vuelco de la misma, quedando sus ruedas hacia arriba y su frente orientado hacia el cardinal Norte (donde se producen los daños que se observan en fotografías 76 a 82 del Informe Fotográfico), la mencionada camioneta circulaba de OESTE a ESTE por carril SUR de la ruta provincial. Como consecuencia del impacto, el automóvil continúa su recorrido finalizando en la banquina NORTE, dejando en su derrotero múltiples marcas de fricción, partes de carrocería y

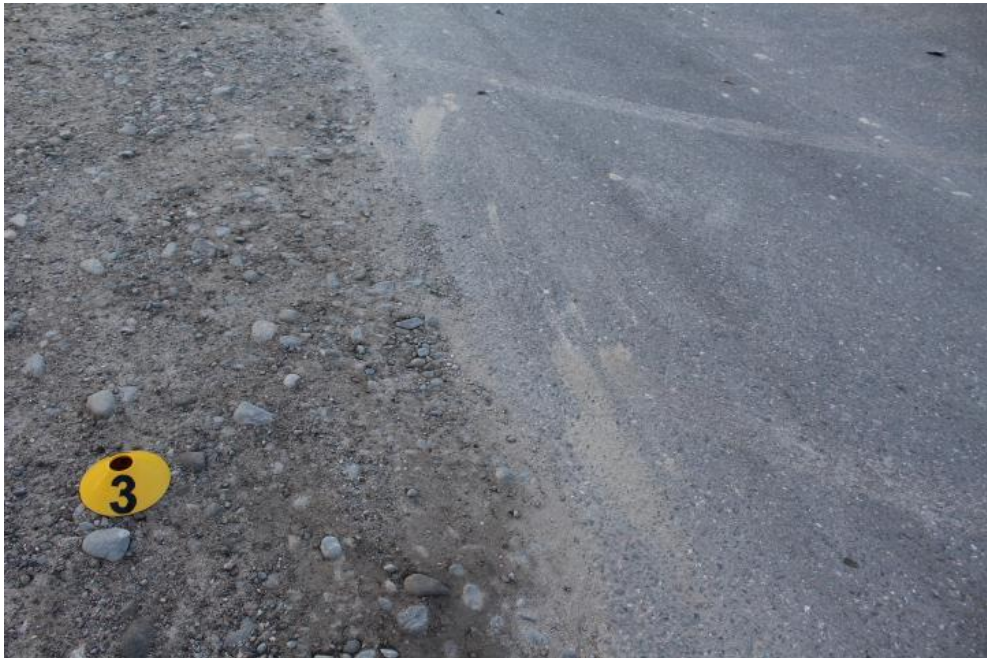
FOTOGRAFÍA N°25:

Toma en Aproximación, se observa fricciones ubicadas sobre carril Norte de la Ruta Provincial, indicada con N° 3. -

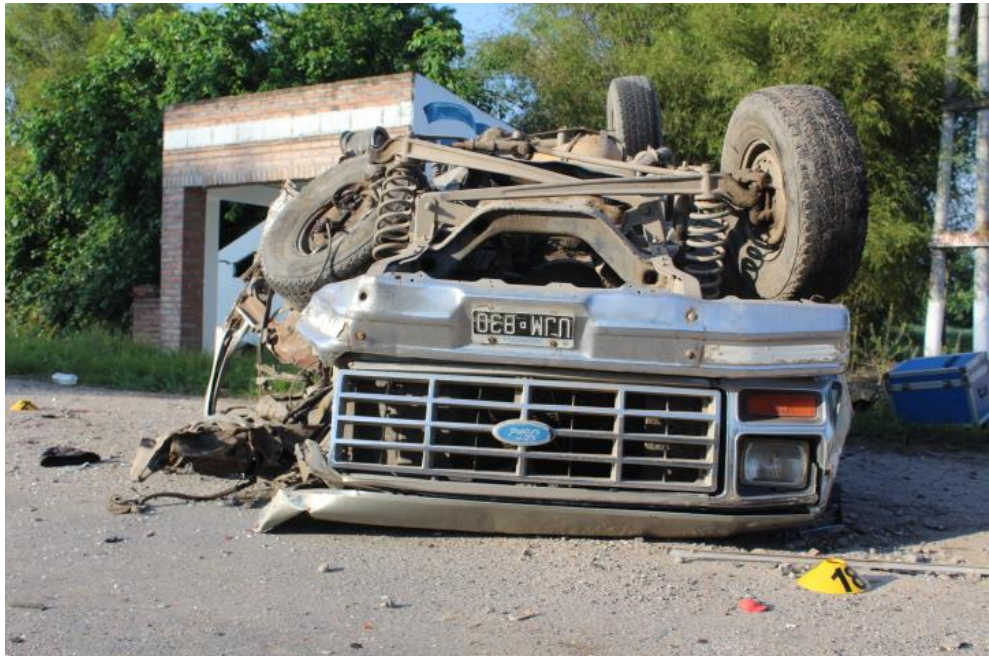
FOTOGRAFÍA N°77:

Toma en Aproximación a parte frontal de la Camioneta, obsérvese Daños y Placa de Dominio. -

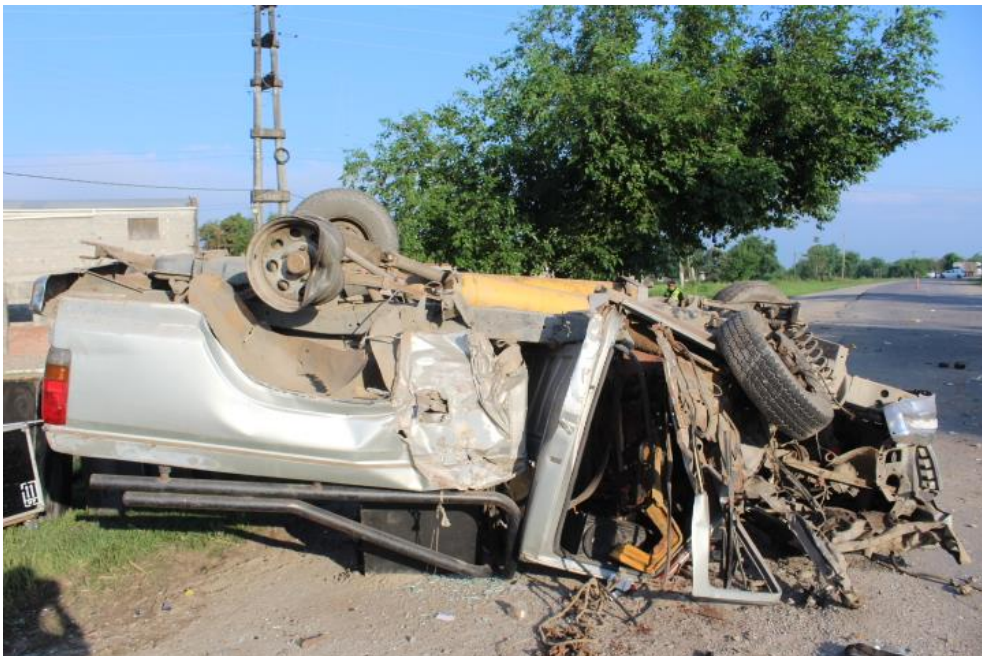
FOTOGRAFÍA N°79:

Toma en Aproximación, obsérvese Daños. -

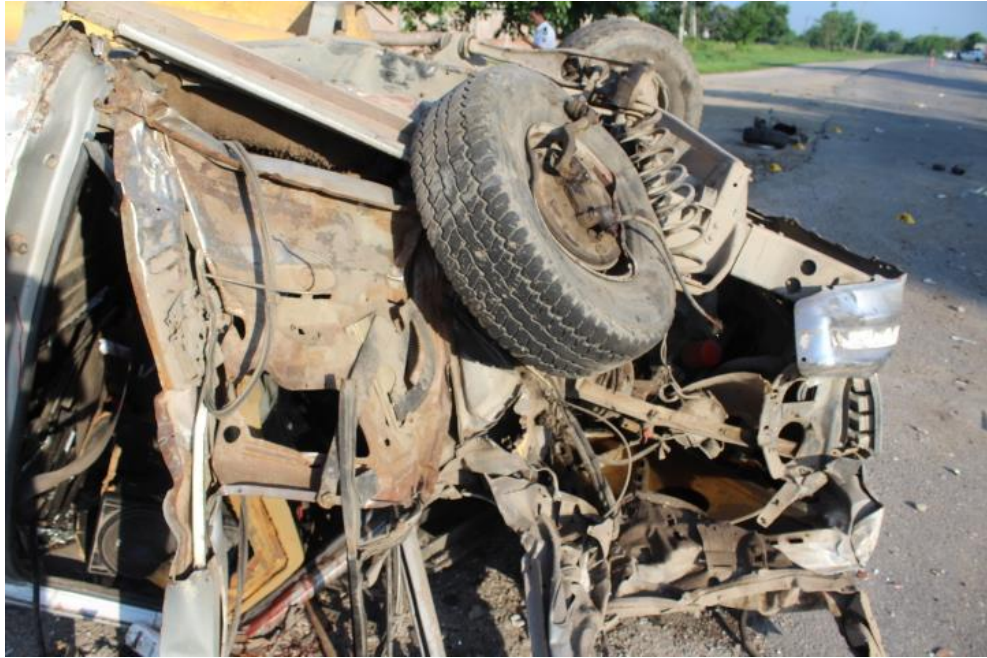
FOTOGRAFÍA N°80:

Toma en Detalle a Daños. -

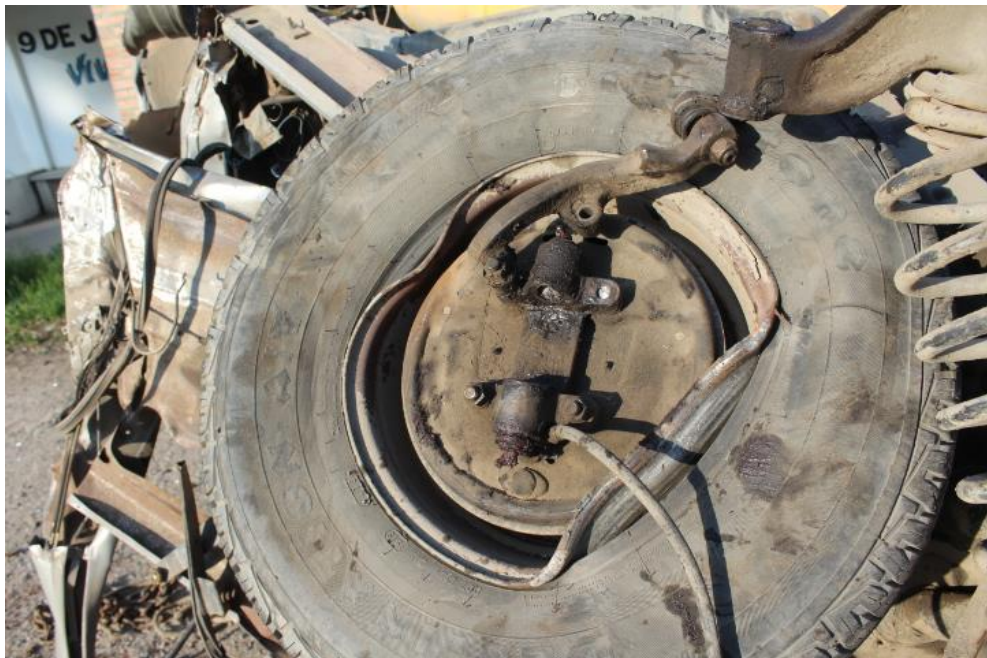
FOTOGRAFÍA N°81:

Toma en Detalle, obsérvese Daños. -

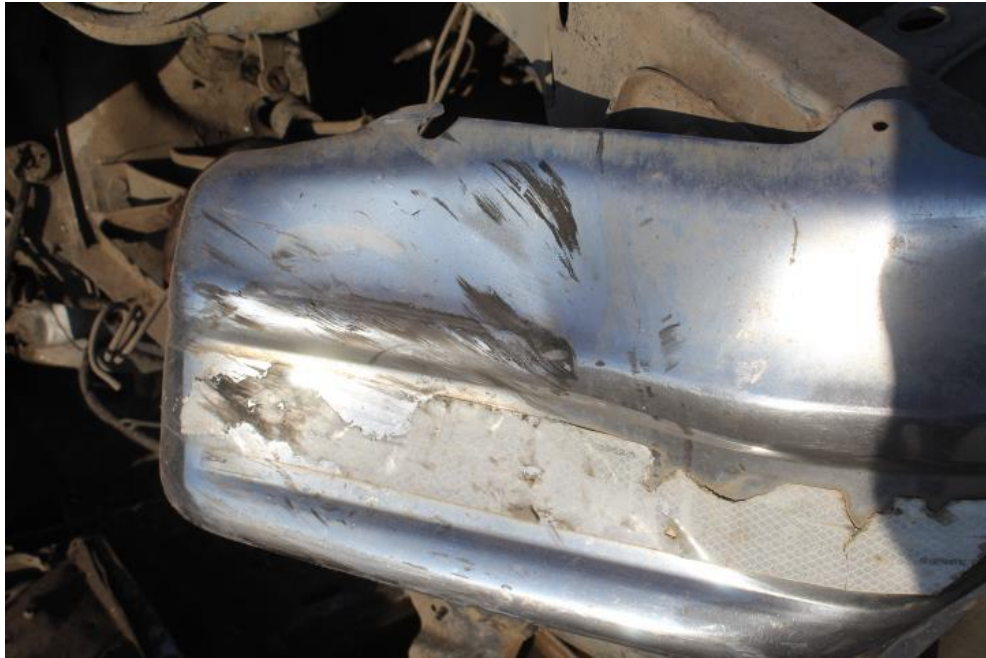
FOTOGRAFÍA N°82:

Toma en Detalle a Daños. -

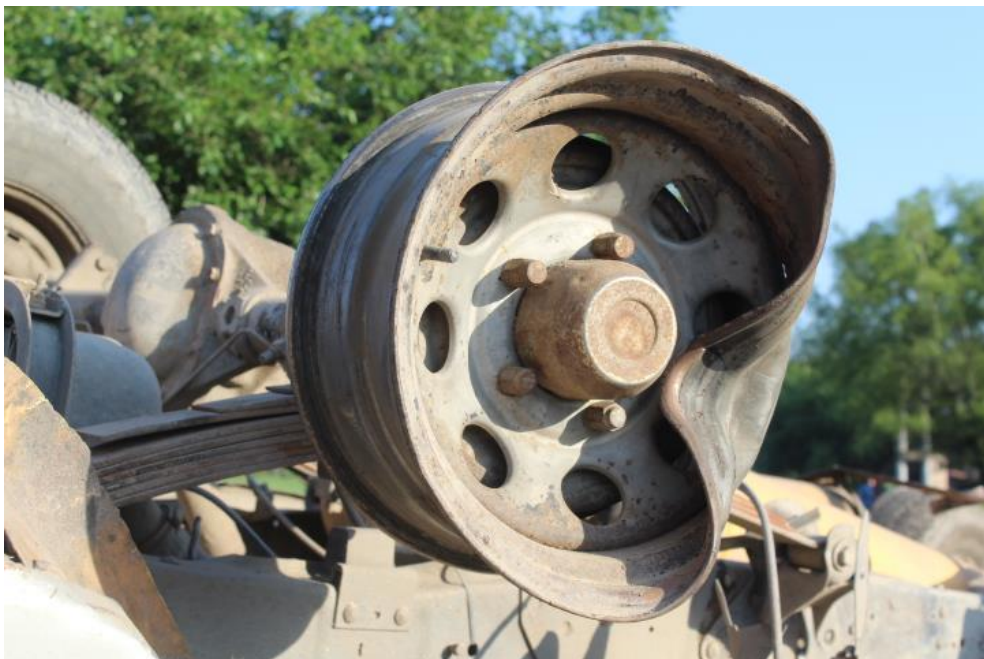
FOTOGRAFÍA N°85:

Toma en Detalle, obsérvese llanta trasera dañada. -
