# INFORME PERICIAL

**Causa:** OLIVER BRAIAN NICOLAS S/ HOMICIDIO CULPOSO  
AGRAVADO EN ACCIDENTE DE TRÁNSITO - ART. 84 BIS PÁR. 2  
VICT: MEDINA TATIANA YANINA (OCCISA) - ARROYO  
LUCIANO ALBERTO - S-007116/2025

Código Informe: QyT-IF-3874-25

**ESTUDIO SOLICITADO:** Análisis Comparativos de Pintura de los Vehículos por medio de Espectroscopia Infrarroja FTIR. –

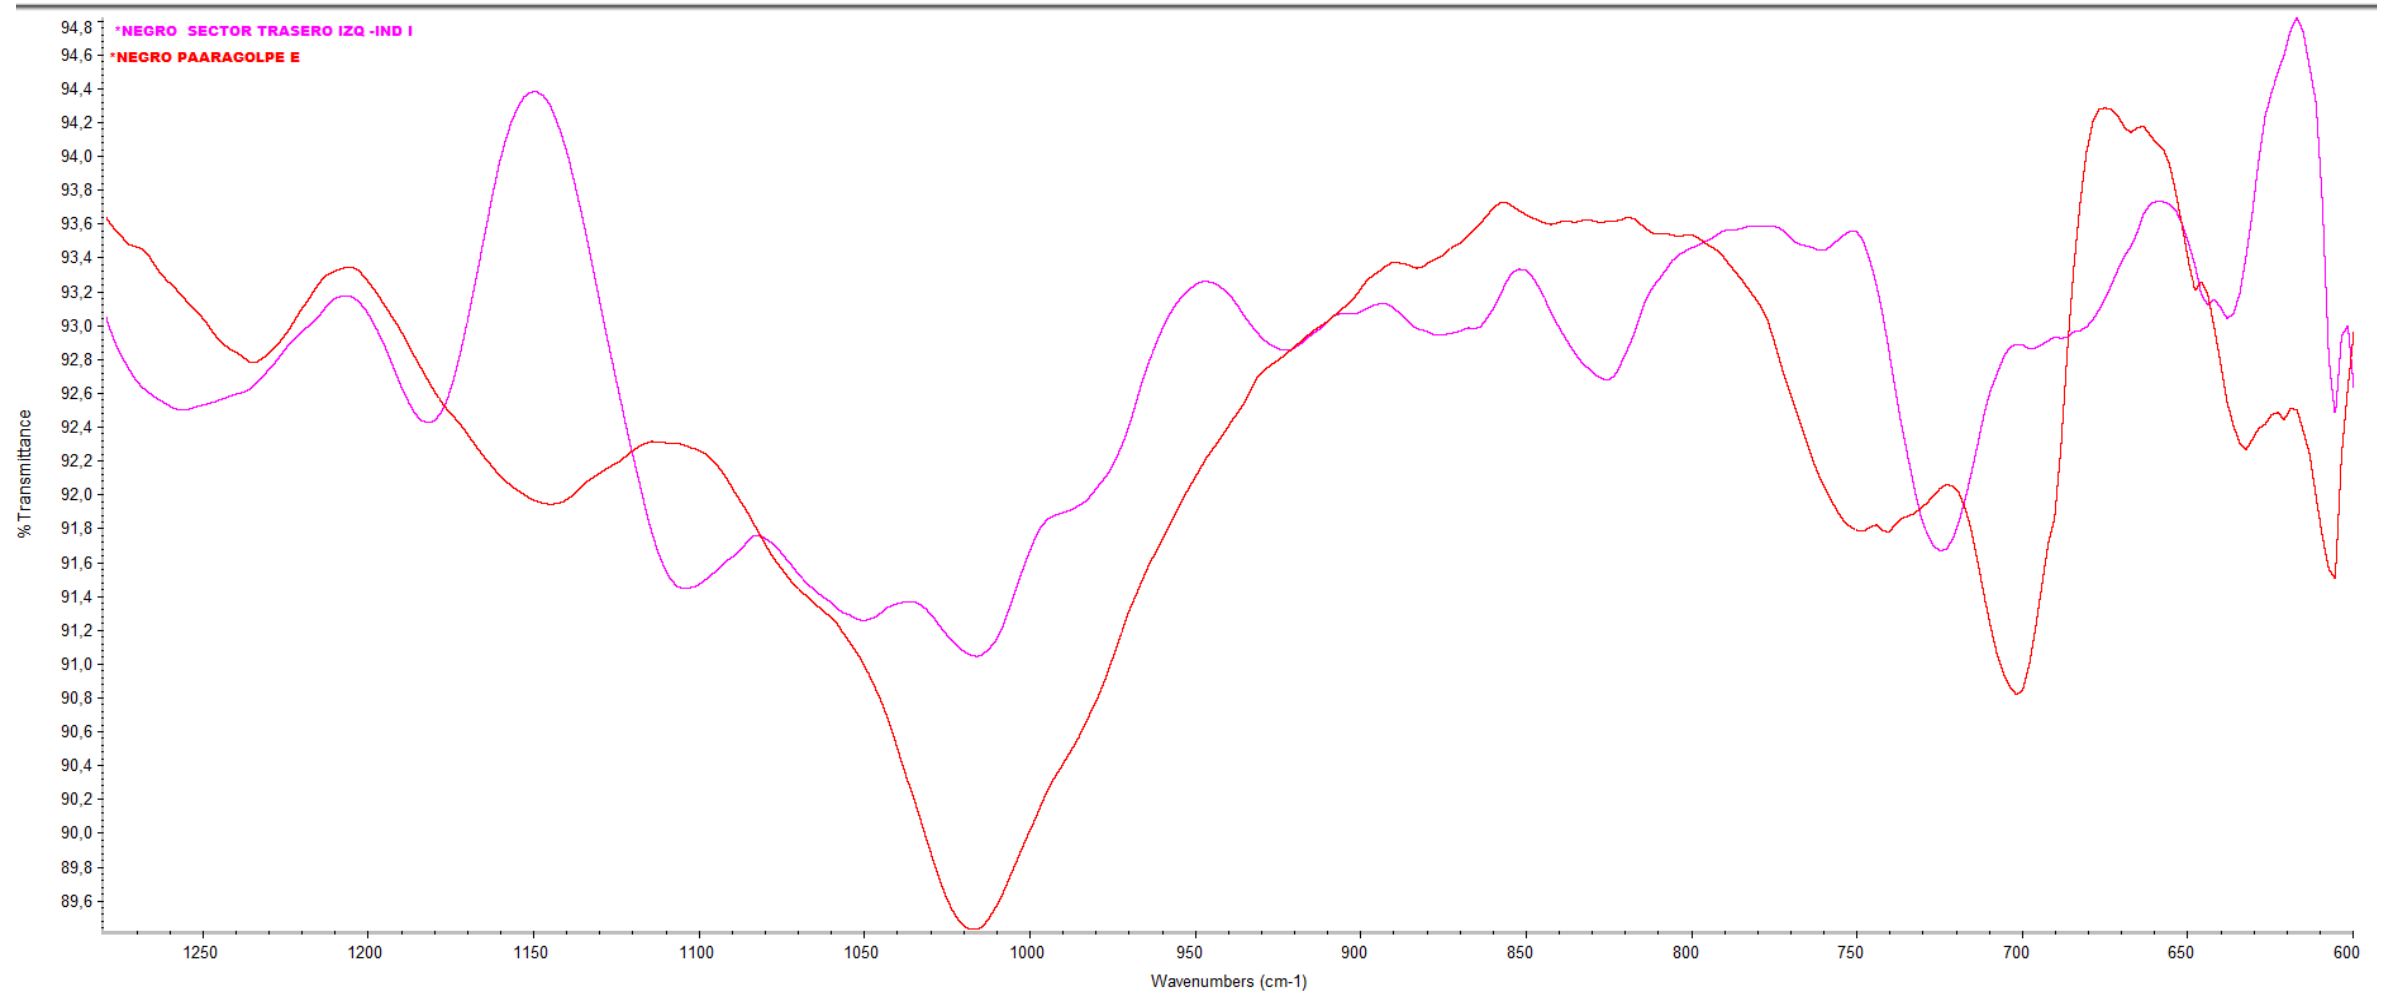
**Figura 4:** Espectros FTIR superpuestos de escama de color negro levantada de cuadro de sector trasero izquierdo, Indicio I (línea continua fucsia) con escama de pintura de coloración negro levantada de sector derecho de paragolpe delantero, Indicio E (línea continua color rojo).-

- **SE ENCONTRÓ CORRELACIÓN ESPECTROSCÓPICAS ENTRE “E” (ESCAMAS DE PINTURA DE COLORACIÓN NEGRO LEVANTADAS DE SECTOR DERECHO DE PARAGOLPE DELANTERO) MUESTRA TOMADA DE CAMIONETA MARCA TOYOTA MODELO HILUX COLOR BLANCO CON DOMINIO COLOCADO AD991RJ CON “I” (ESCAMAS DE COLOR NEGRO LEVANTADAS DE CUADRO DE SECTOR TRASERO IZQUIERDO) MUESTRA TOMADA DE MOTOCICLETA KELLER 110 CC CON DOMINIO COLOCADO A045FWK.-**
